Pays de la Loire, Maine-et-Loire
Angers
quartier Centre-ville
3 à 7 rue Saint-Aignan

Hôtel, dit maison canoniale Sainte-Croix, 3 à 7 rue Saint-Aignan

Numéro de dossier : IA49001095
Date de l'enquête initiale : 1979
Date(s) de rédaction : 1993
Cadre de l'étude : inventaire topographique Angers intra-muros
Degré d'étude : étudié
Référence du dossier Monument Historique : PA00132703

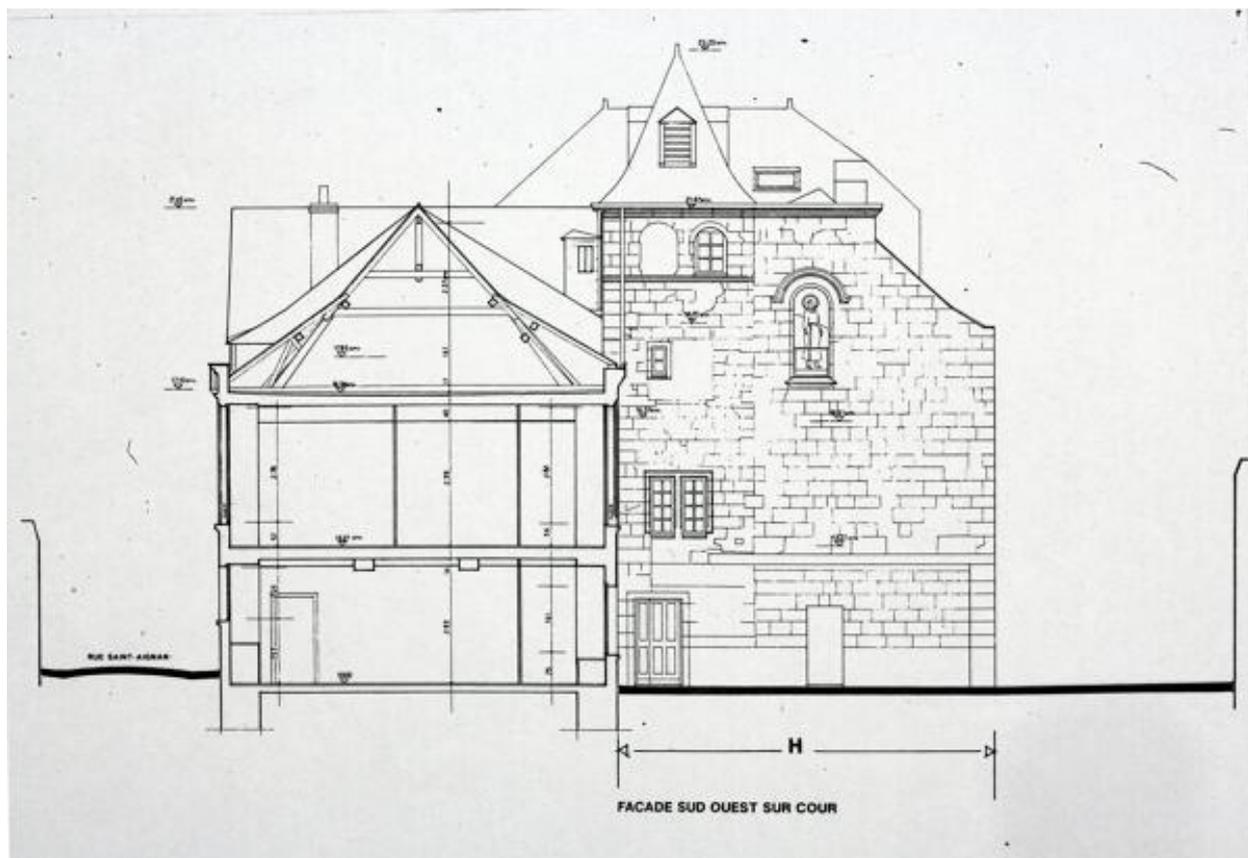
Coupe transversale du corps sud-ouest sur rue (n° 7) et élévation latérale droite sud-ouest du logis principal (lettre H, n° 3-5), par Masson-Berthelot. Tirage (détail), 2002, éch. 1 : 100. 26 x 68 cm. (Collection particulière, Agence Berthelot-Foucault).

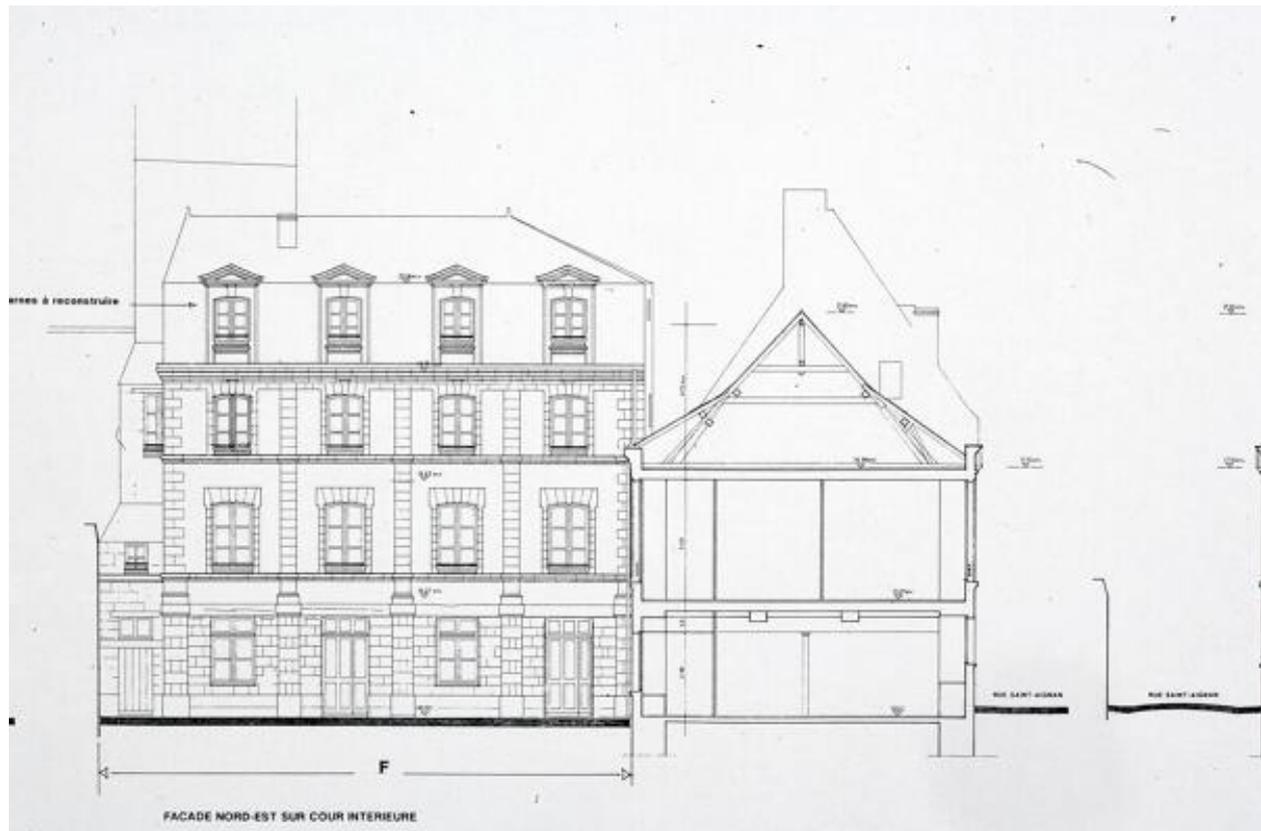
Élévation sur cour d'un corps de bâtiment 19^e s. (au sud-ouest de la propriété, lettre F) et coupe transversale du corps sud-ouest sur rue (n° 7). Tirage (détail), 2002, éch. 10:100e, 26x68cm. (Collection particulière, Agence Berthelot-Foucault).

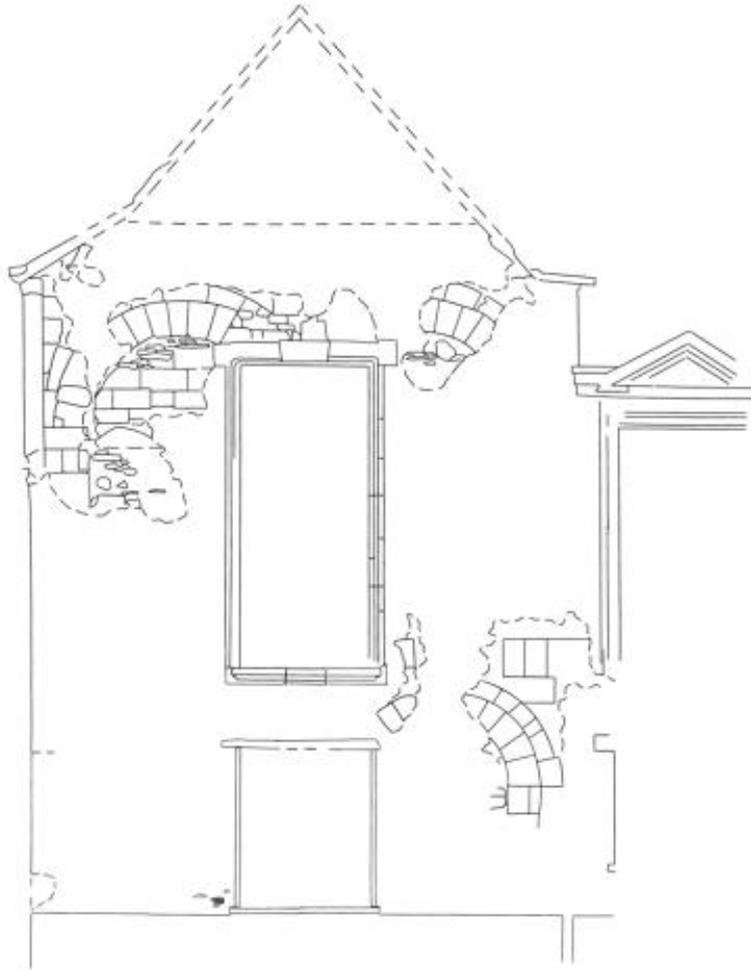
Logis principal, aile droite : élévation sur rue (vestige de l'édifice du 12e s.). Restitution photogrammétrique, par Gilles Lafosse, 1987, éch. 1:100 (réduit).

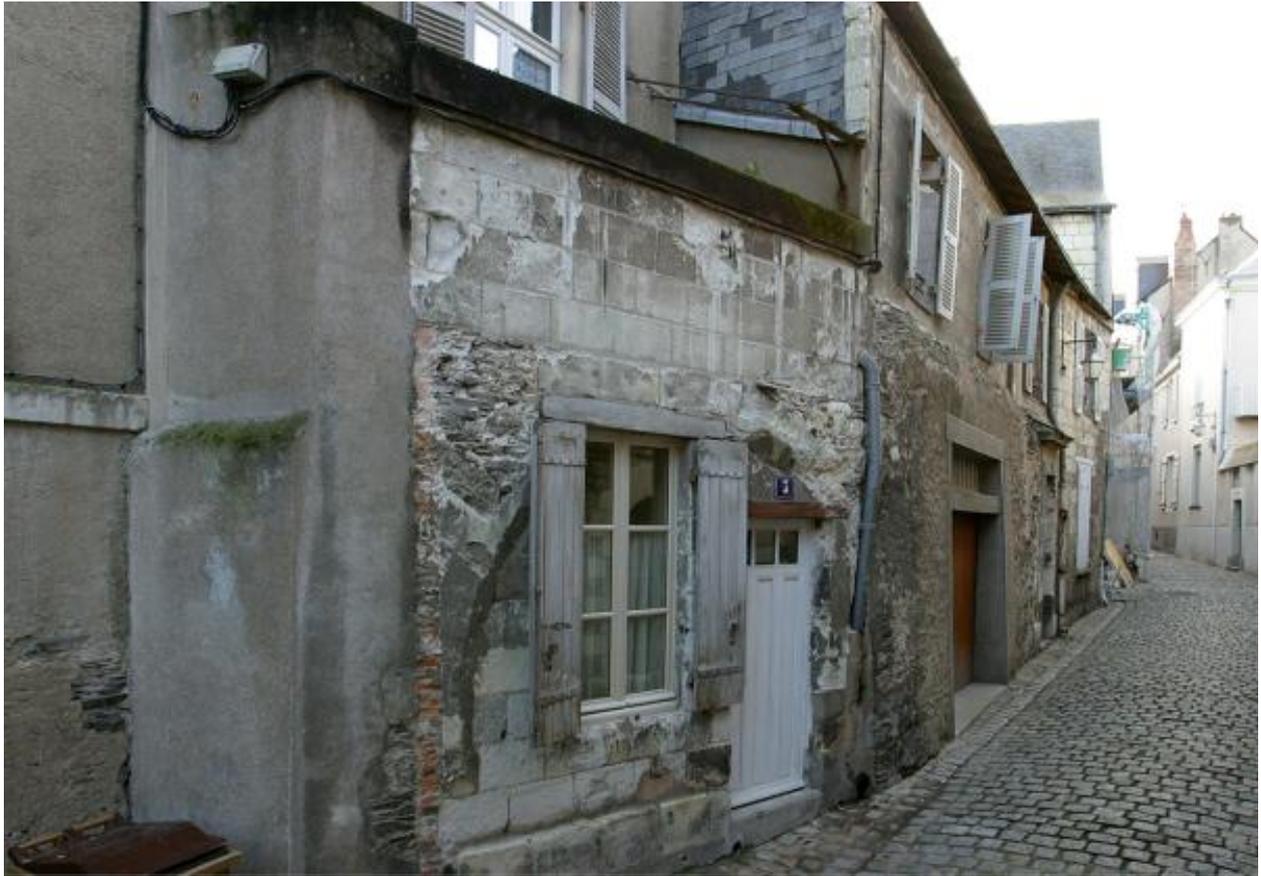
Vue d'ensemble sur rue, depuis le nord, avec les parties de communs au 1er plan.

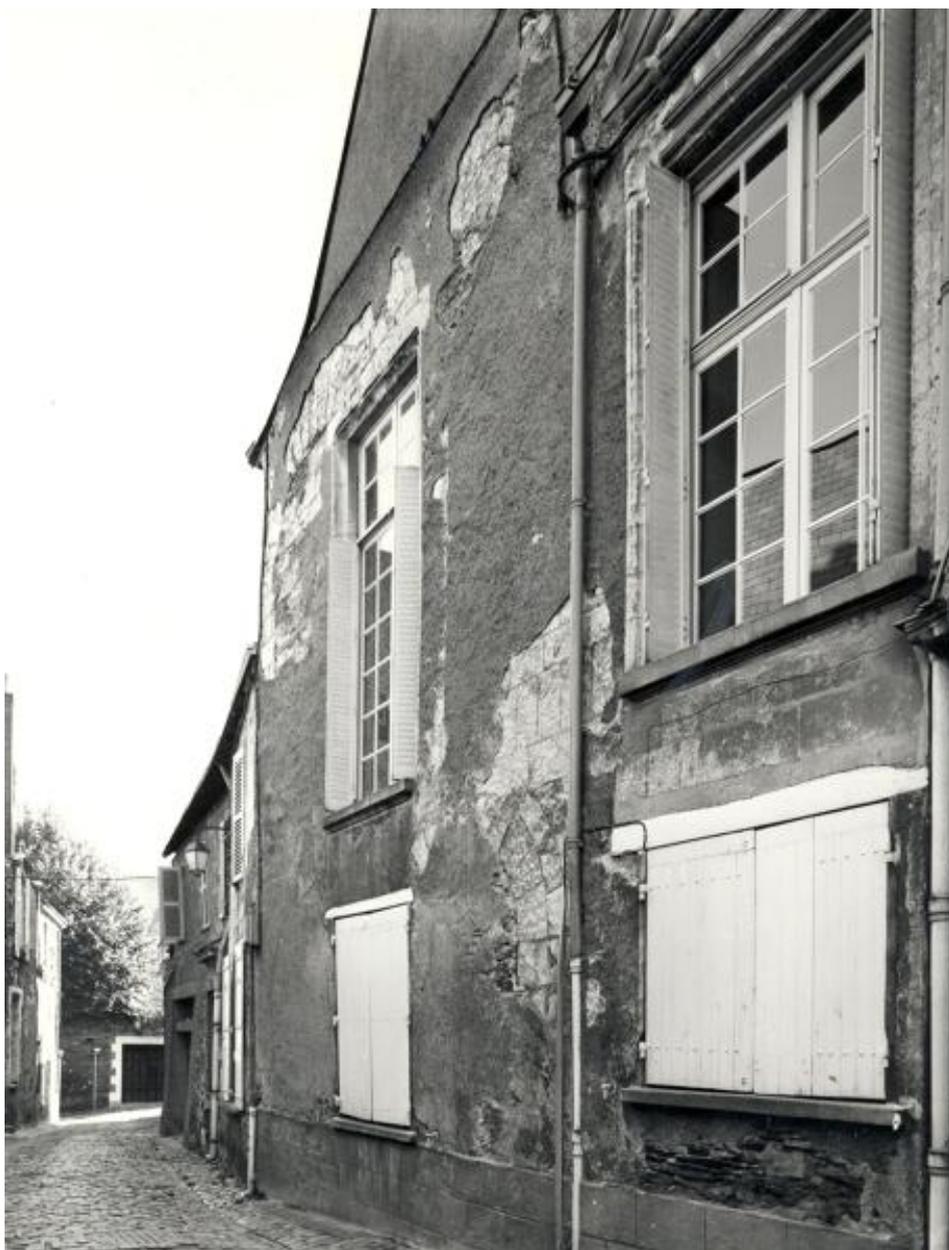
Vue d'ensemble sur rue depuis le sud avec le pignon sur rue du logis principal XIIe s. au 1er plan.

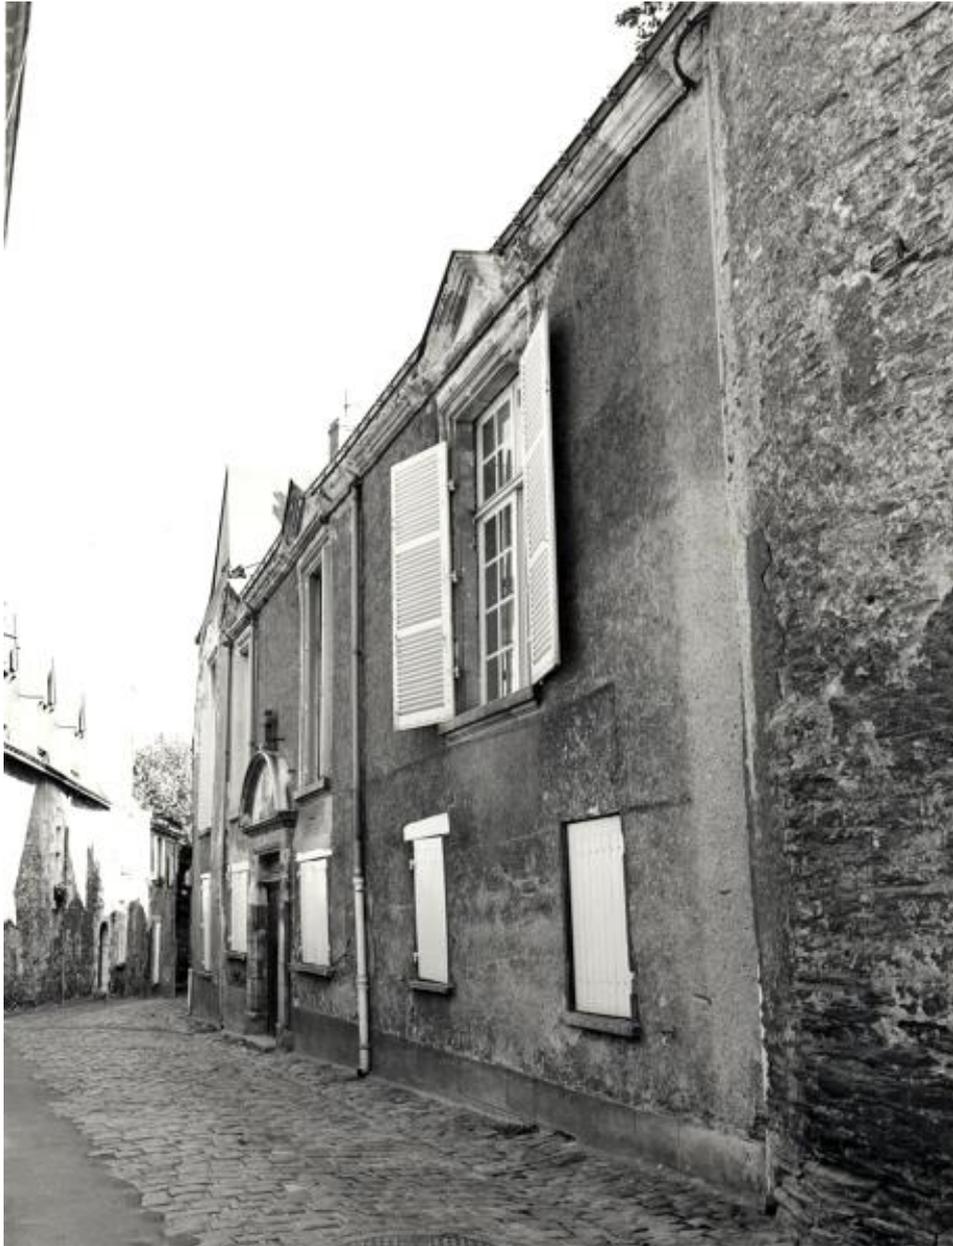
Vue d'ensemble sur rue depuis le sud avec le logis 16e siècle (B).

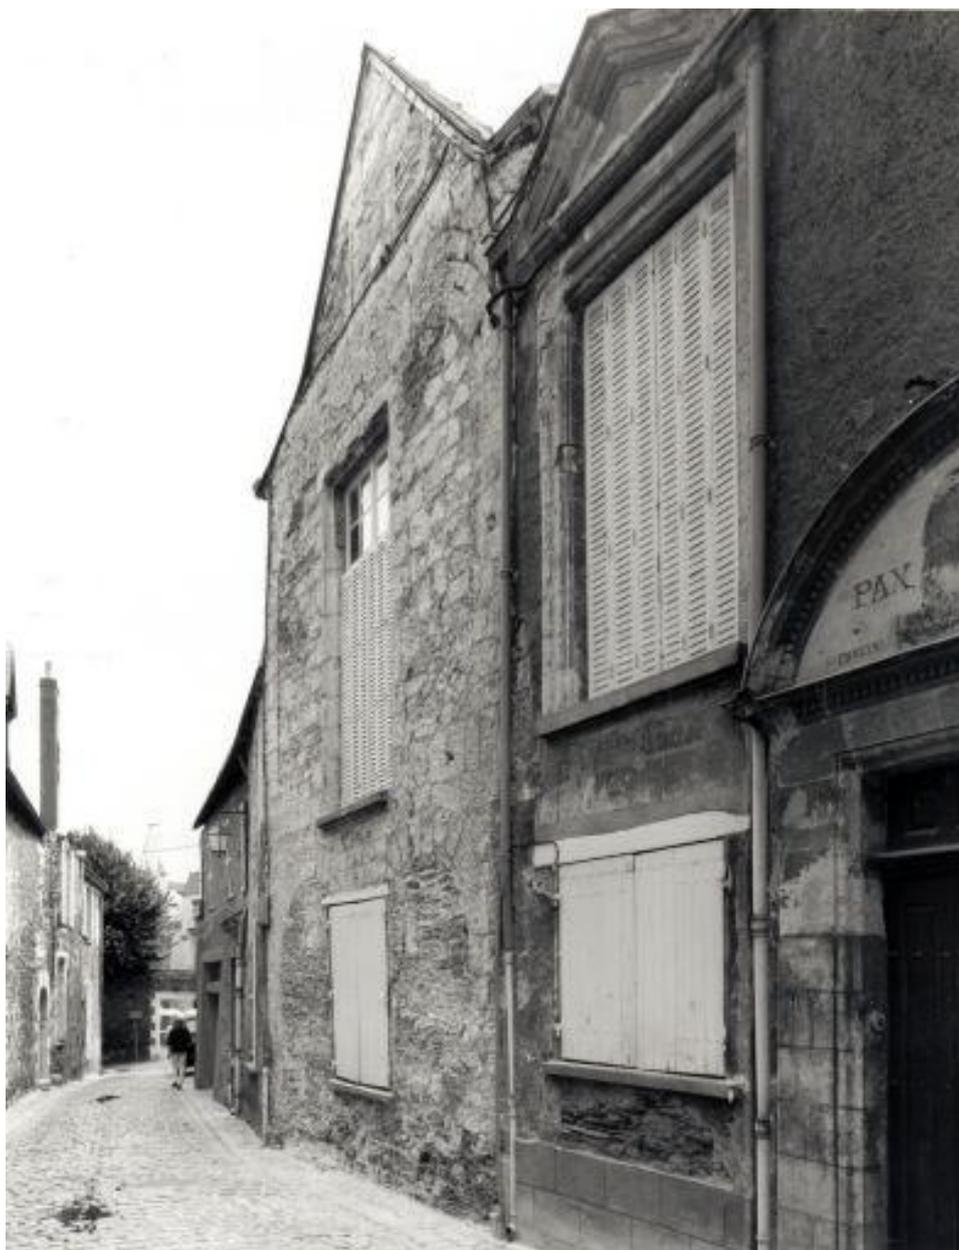
Logis principal 12e s., aile droite (A1 : pignon sur rue). Etat après restauration.

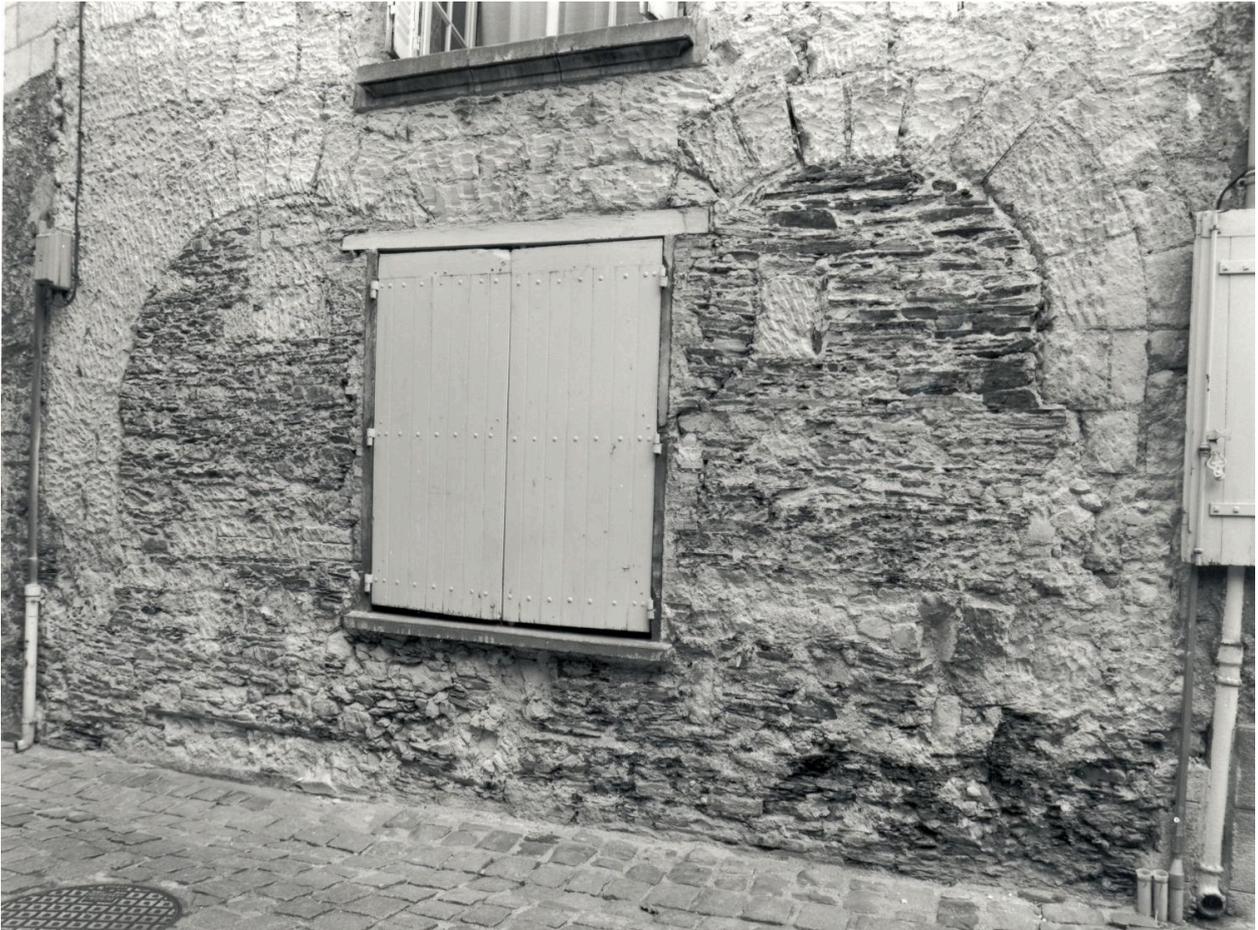
Logis principal 12e s., aile droite, élévation sur rue, rez-de-chaussée : vestiges de deux baies en plein-cintre.

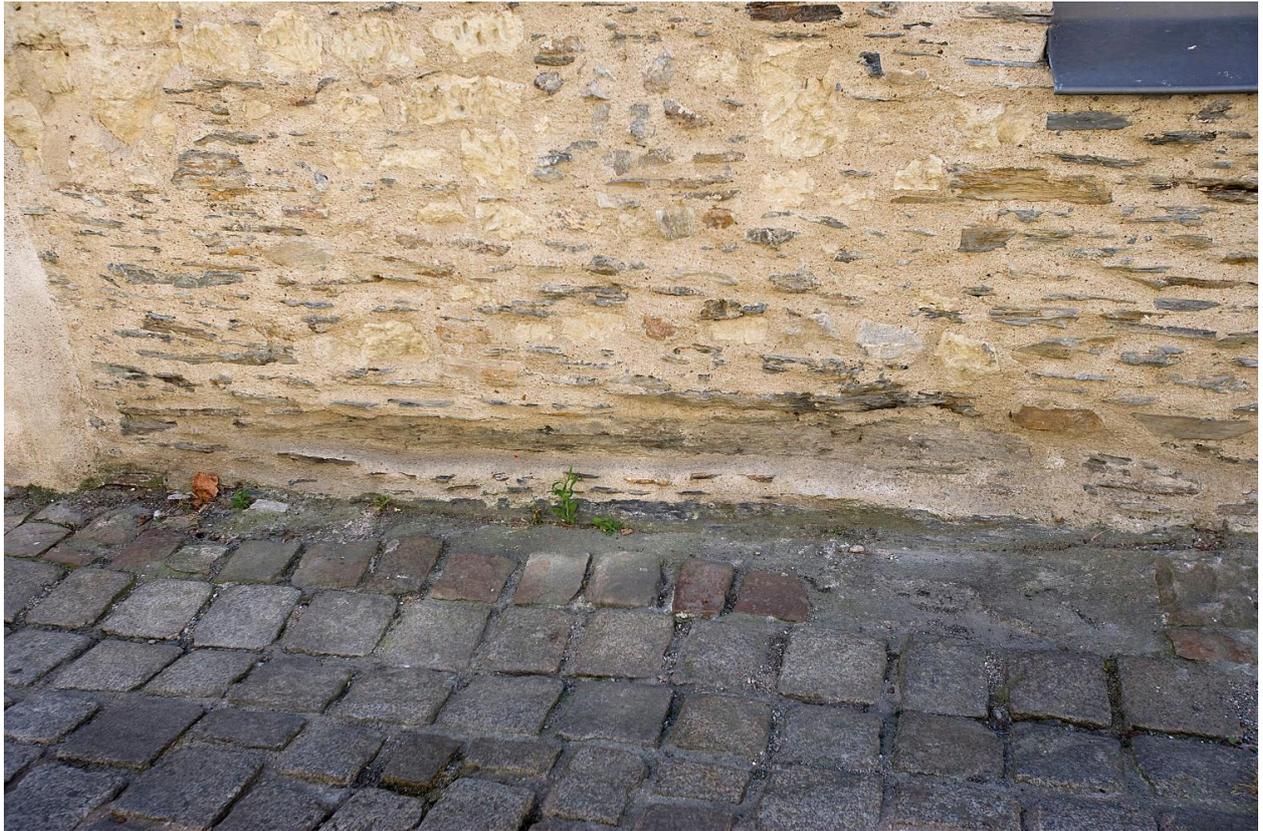
Logis principal 12e s., aile droite, pignon sur rue, premier niveau, travée gauche : vestiges du seuil d'une porte.

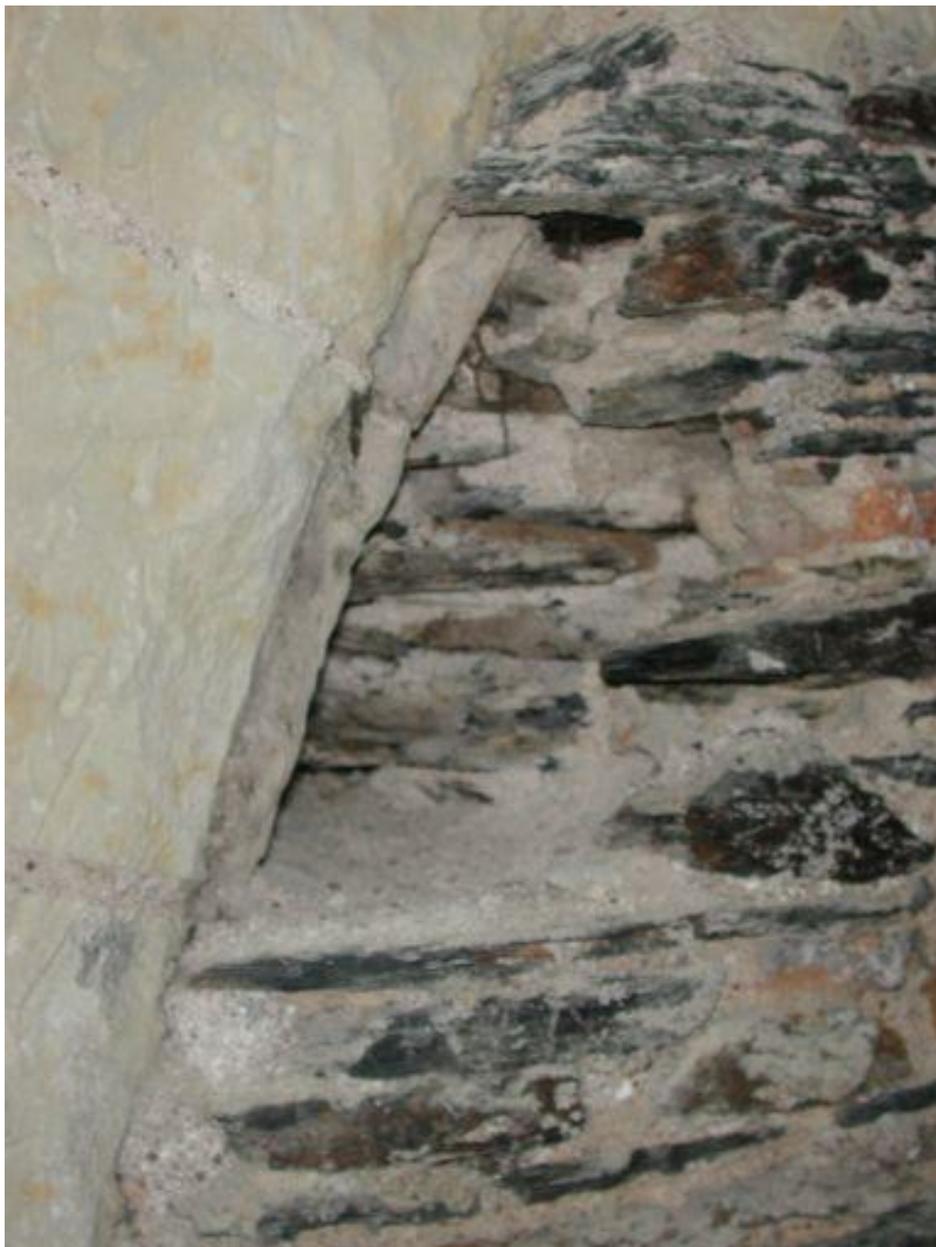
Logis principal, aile droite, pignon sur rue, 1er niveau, baie romane de gauche, partie supérieure gauche : détail sur la moulure concave de l'arc et son décor de ruban plissé.

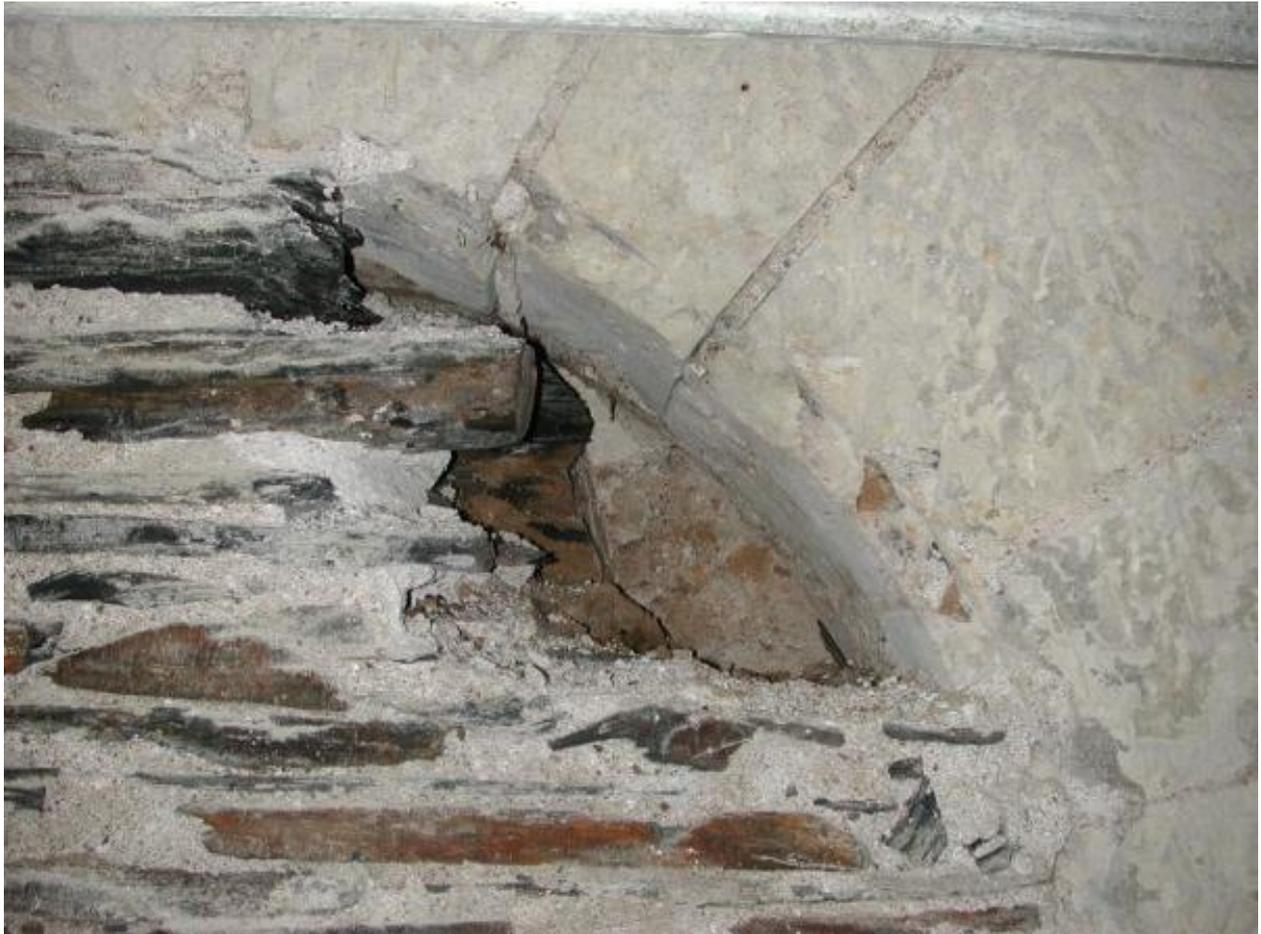
Logis principal, aile droite, pignon sur rue, 1er niveau, baie romane de droite, partie supérieure droite : décor de ruban plissé sur le front de l'arc et trace d'un remplage

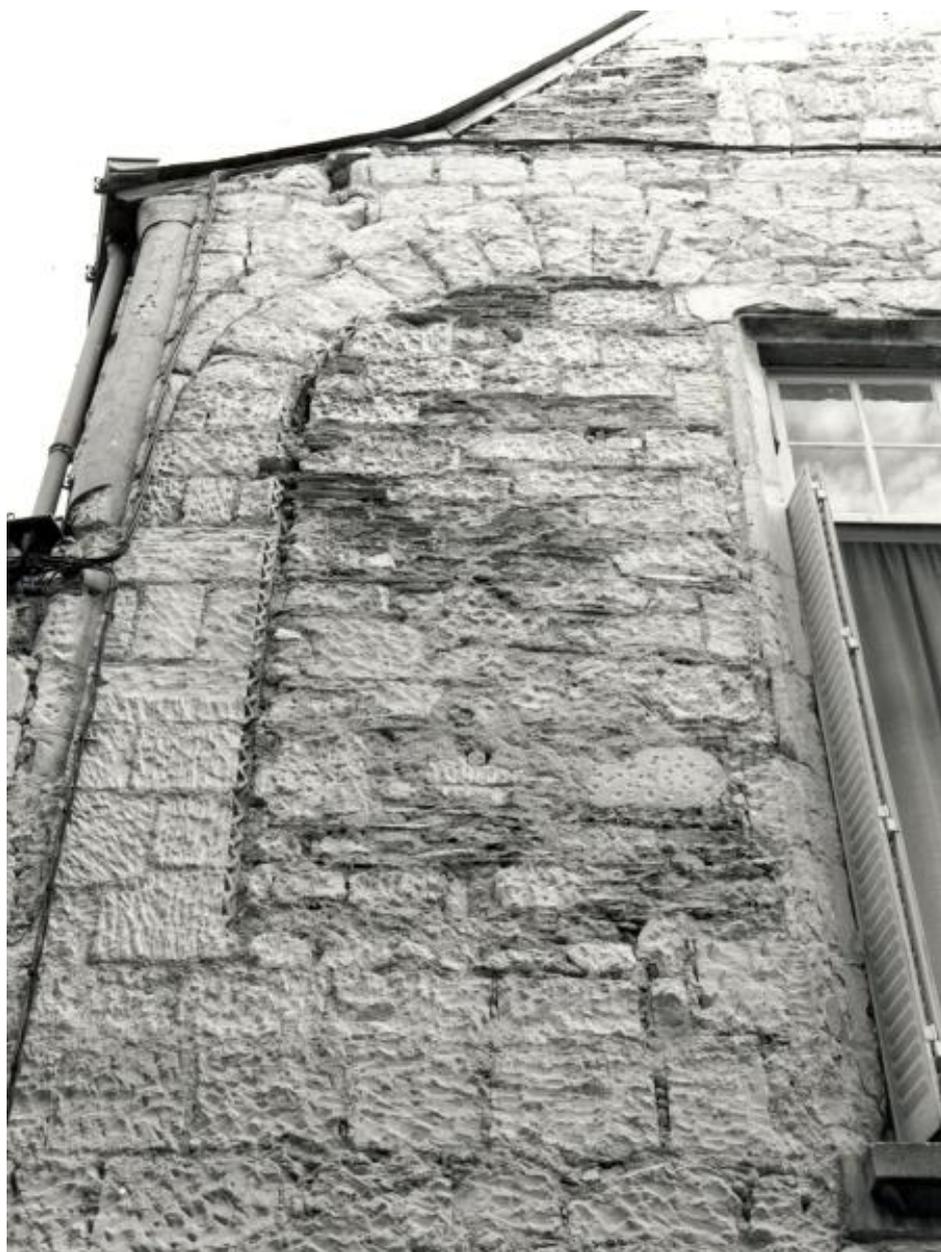
Logis principal 12e s., aile droite, élévation sur rue, 1er étage, partie gauche : colonnette d'angle engagée et vestiges d'une baie géminée en plein-cintre.

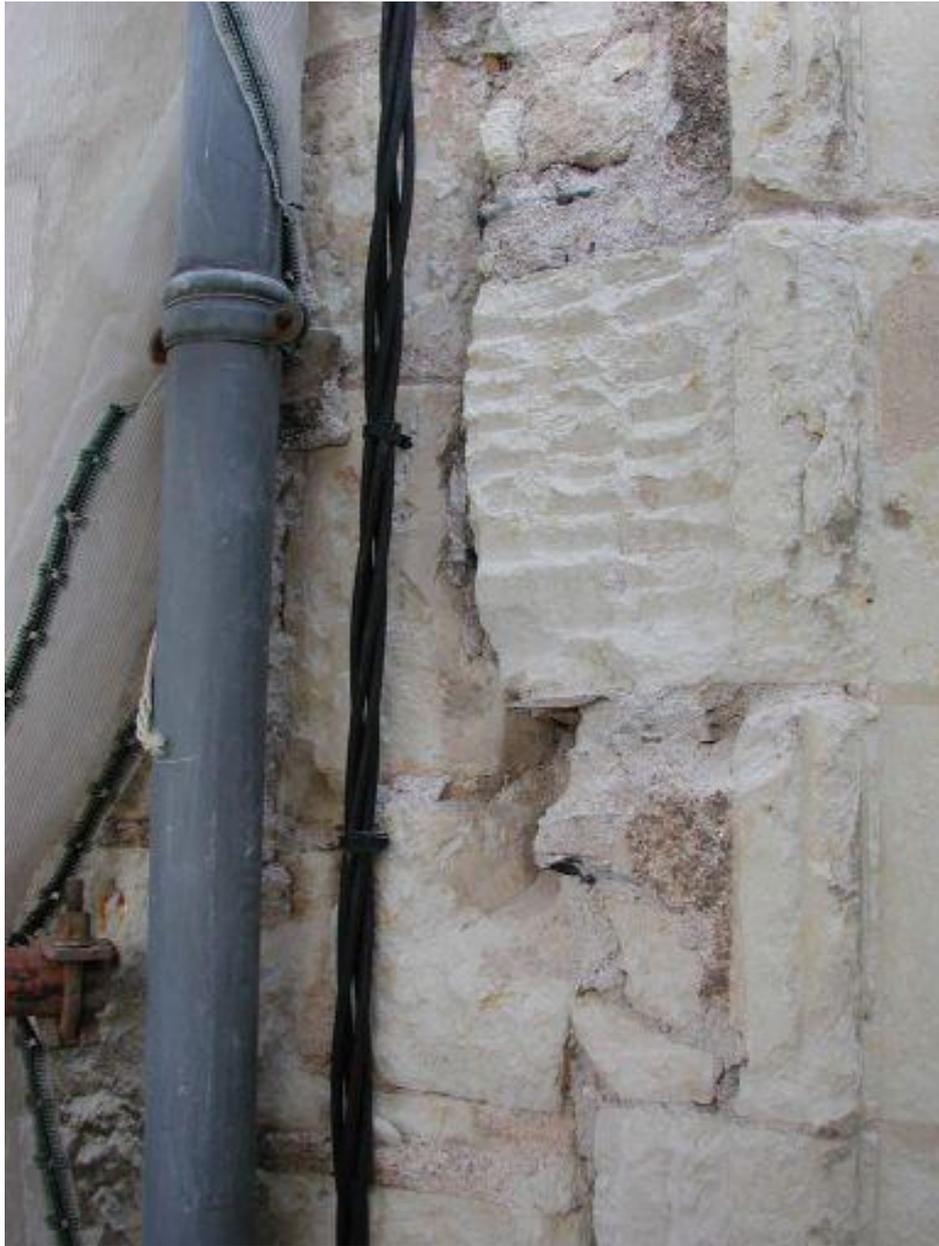
Logis principal, aile droite, pignon sur rue, colonne d'angle d'étage : dégagement de la base (travaux de restauration, nov. 2002).

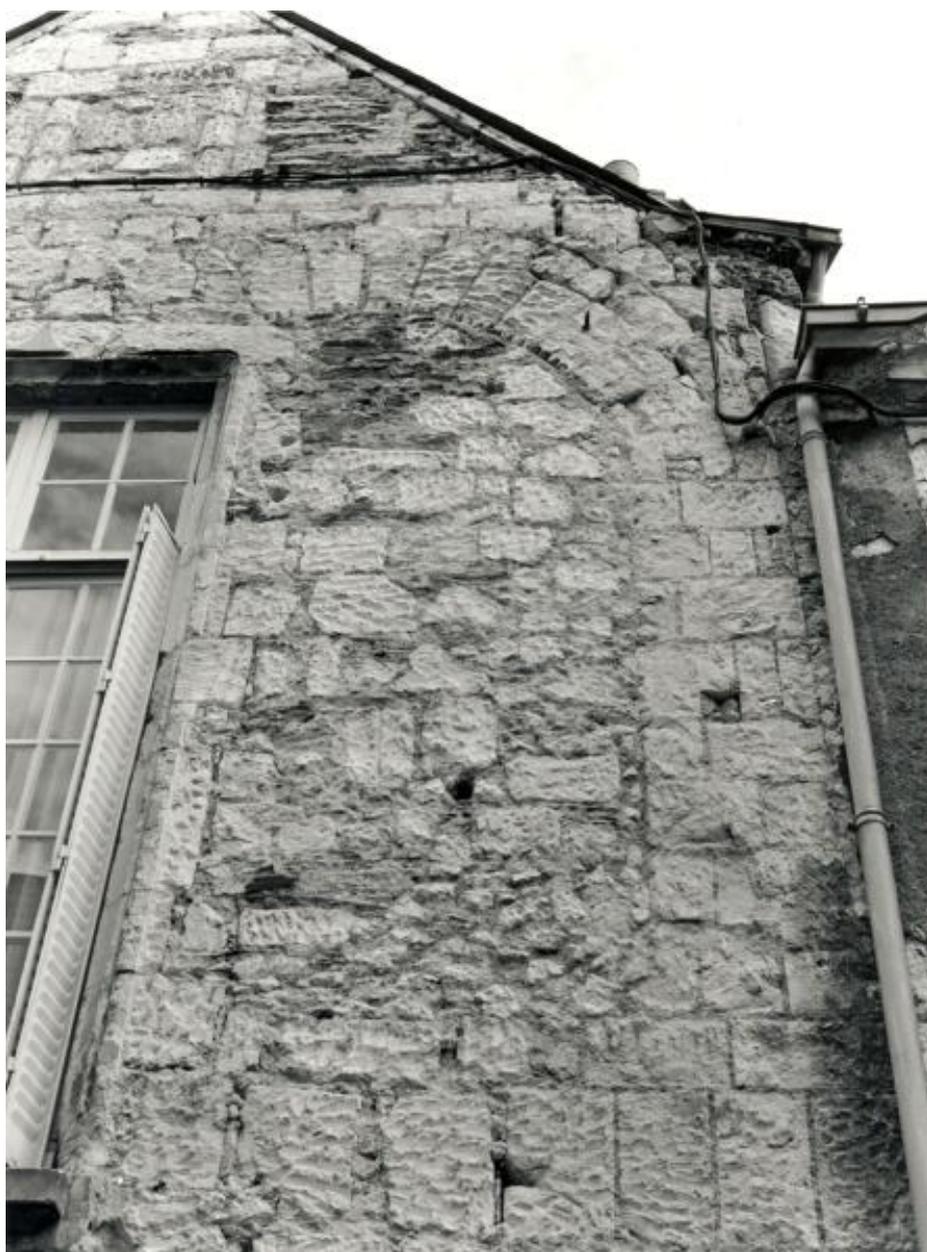
Logis principal 12e s., aile droite, élévation sur rue, 1er étage, partie droite : vestiges d'une baie géminée en plein-cintre et d'une colonnette d'angle engagée.

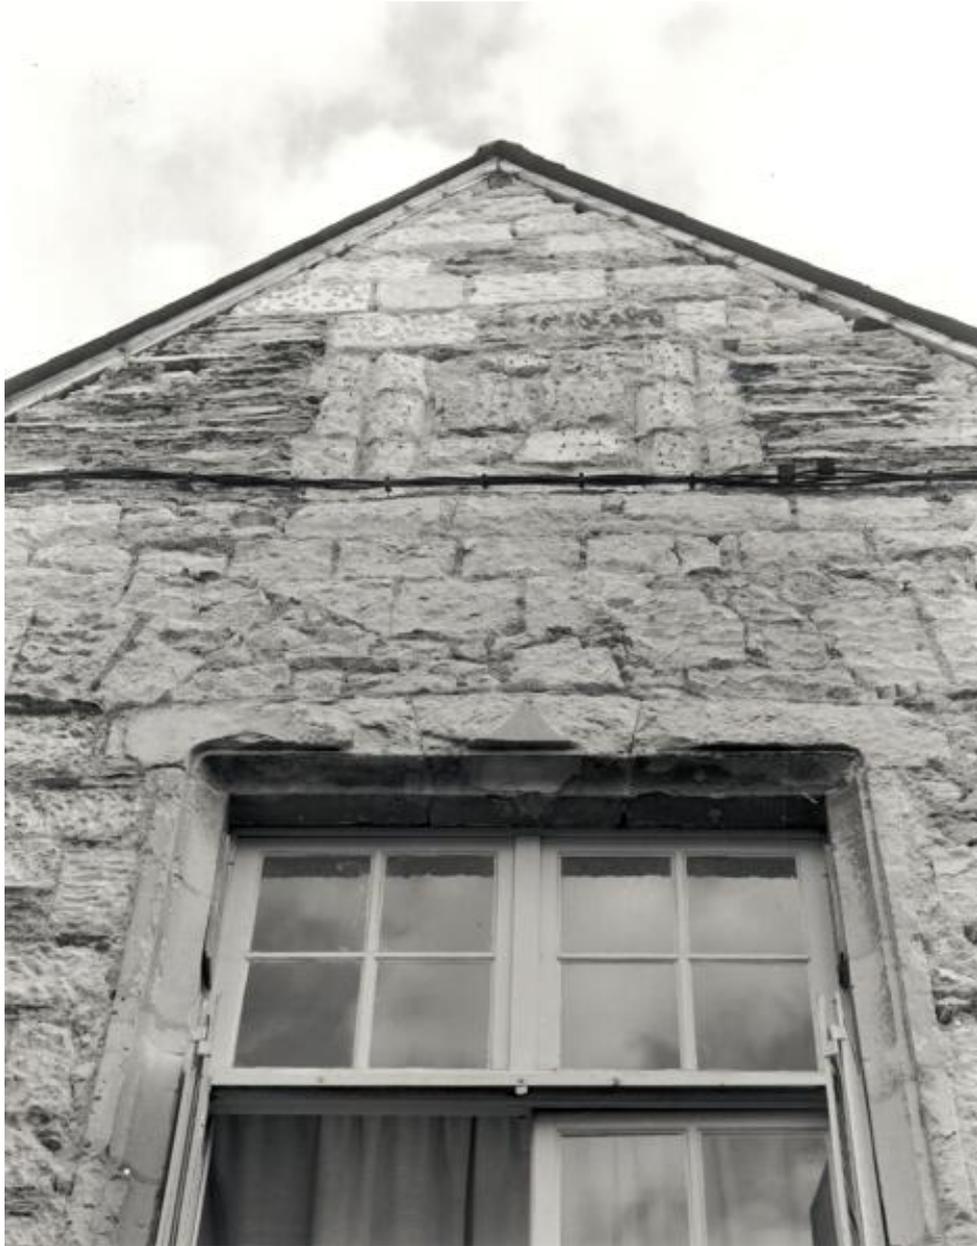
Logis principal 12e s., aile droite, élévation sur rue, pignon : vestige de baie.

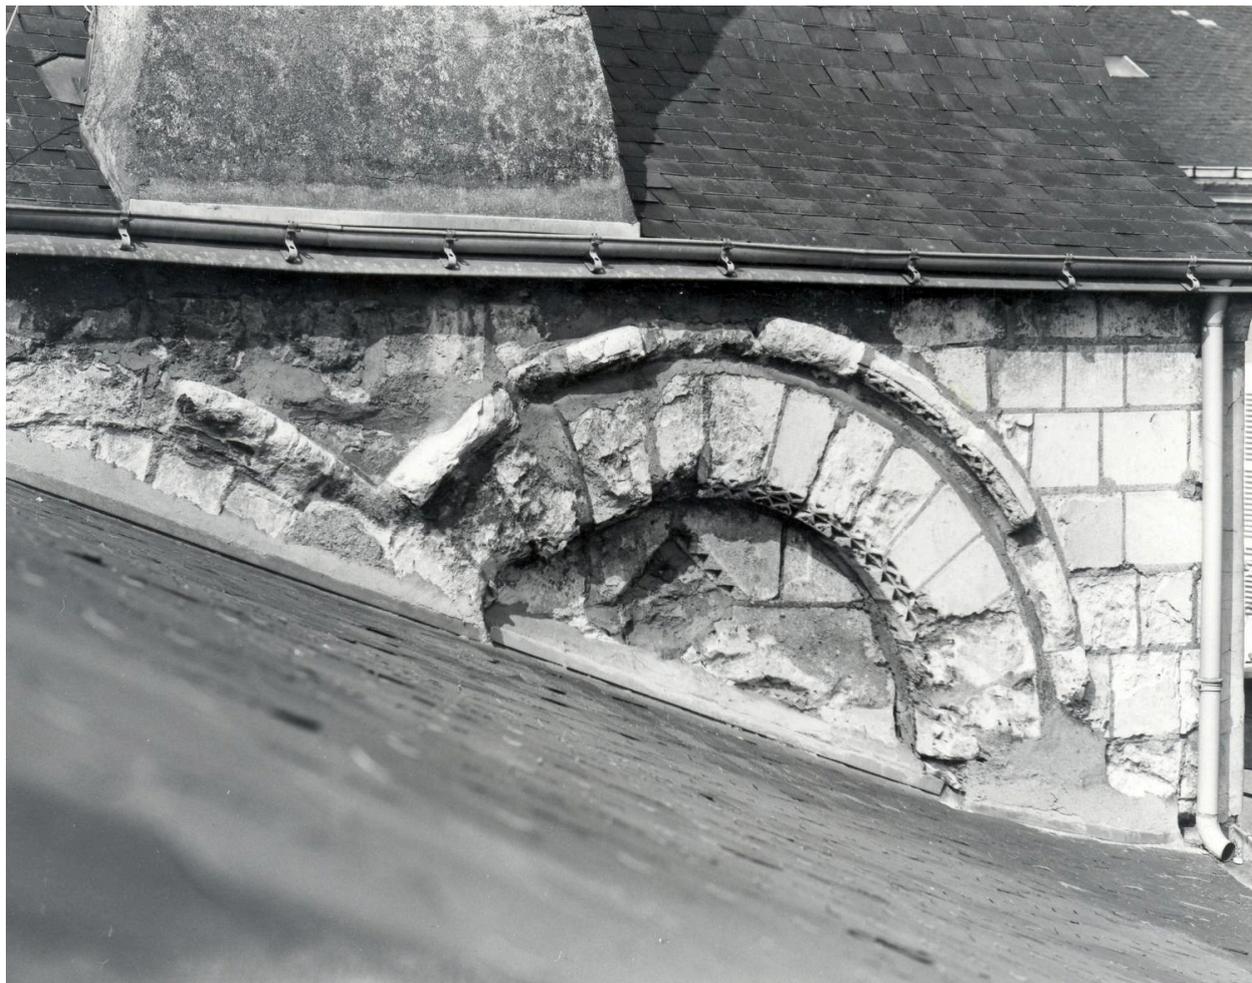
Logis principal 12e s. aile droite, élévation est : vestiges extérieurs du portail (d) et de la fenêtre géminée (c1) sur l'ancienne cour d'entrée.

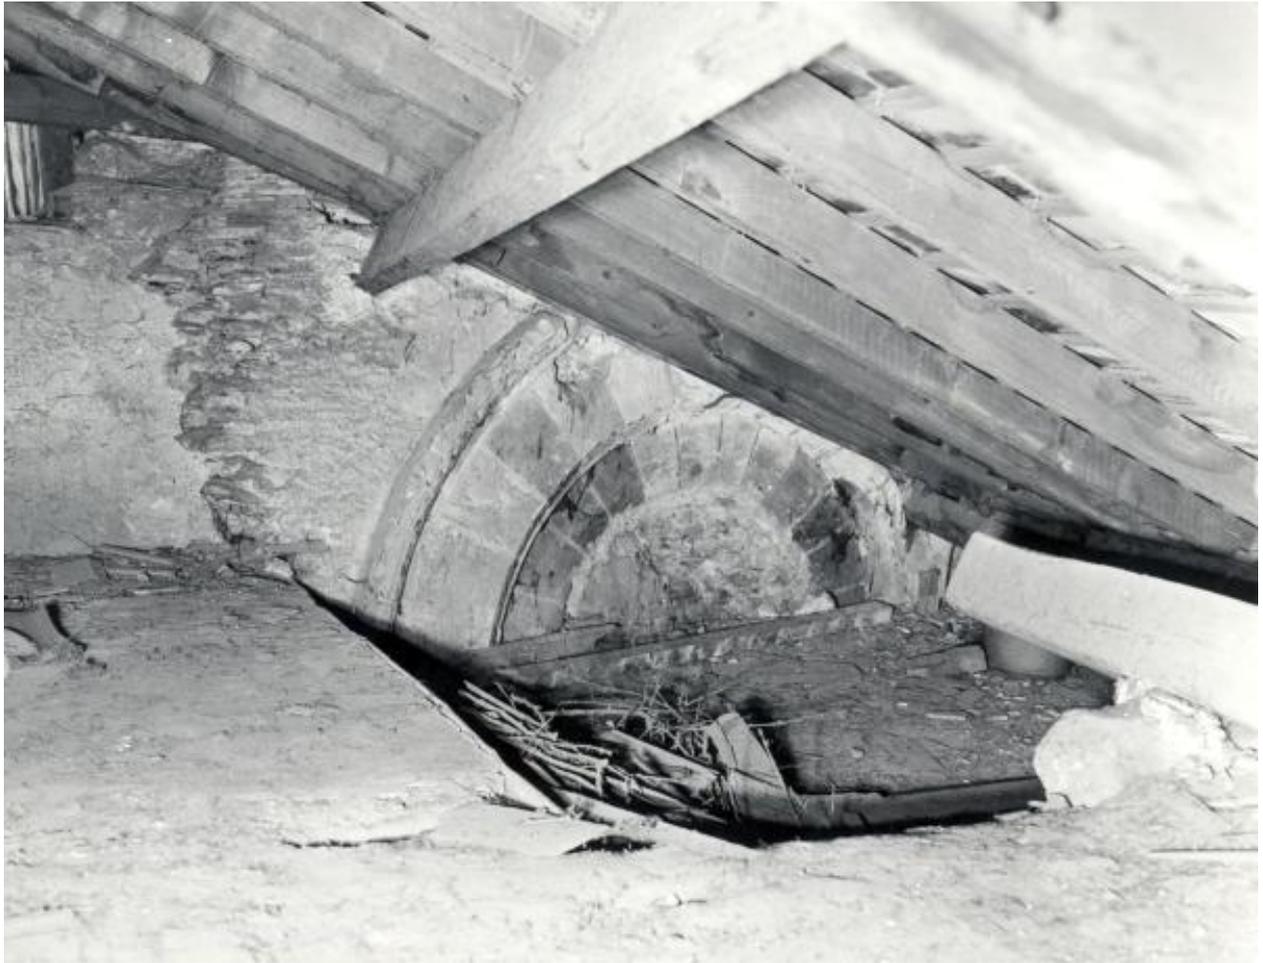
Logis principal 12e s., aile droite, élévation est : vestige masqué du portail (d) sur l'ancienne cour d'entrée.

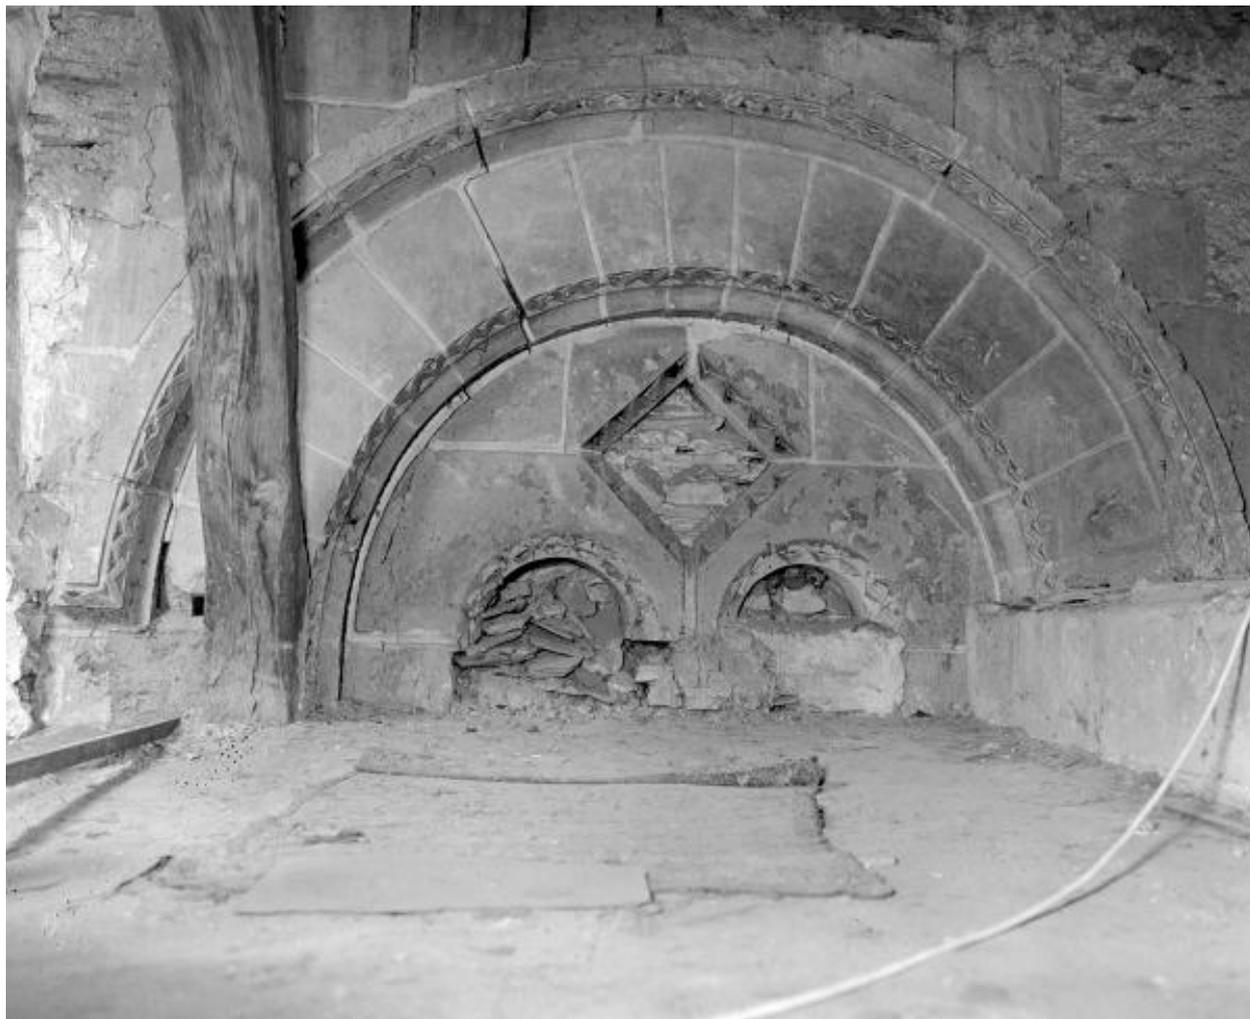
Logis principal 12e s., corps principal : vestiges de la fenêtre nord sur l'ancienne cour d'entrée.

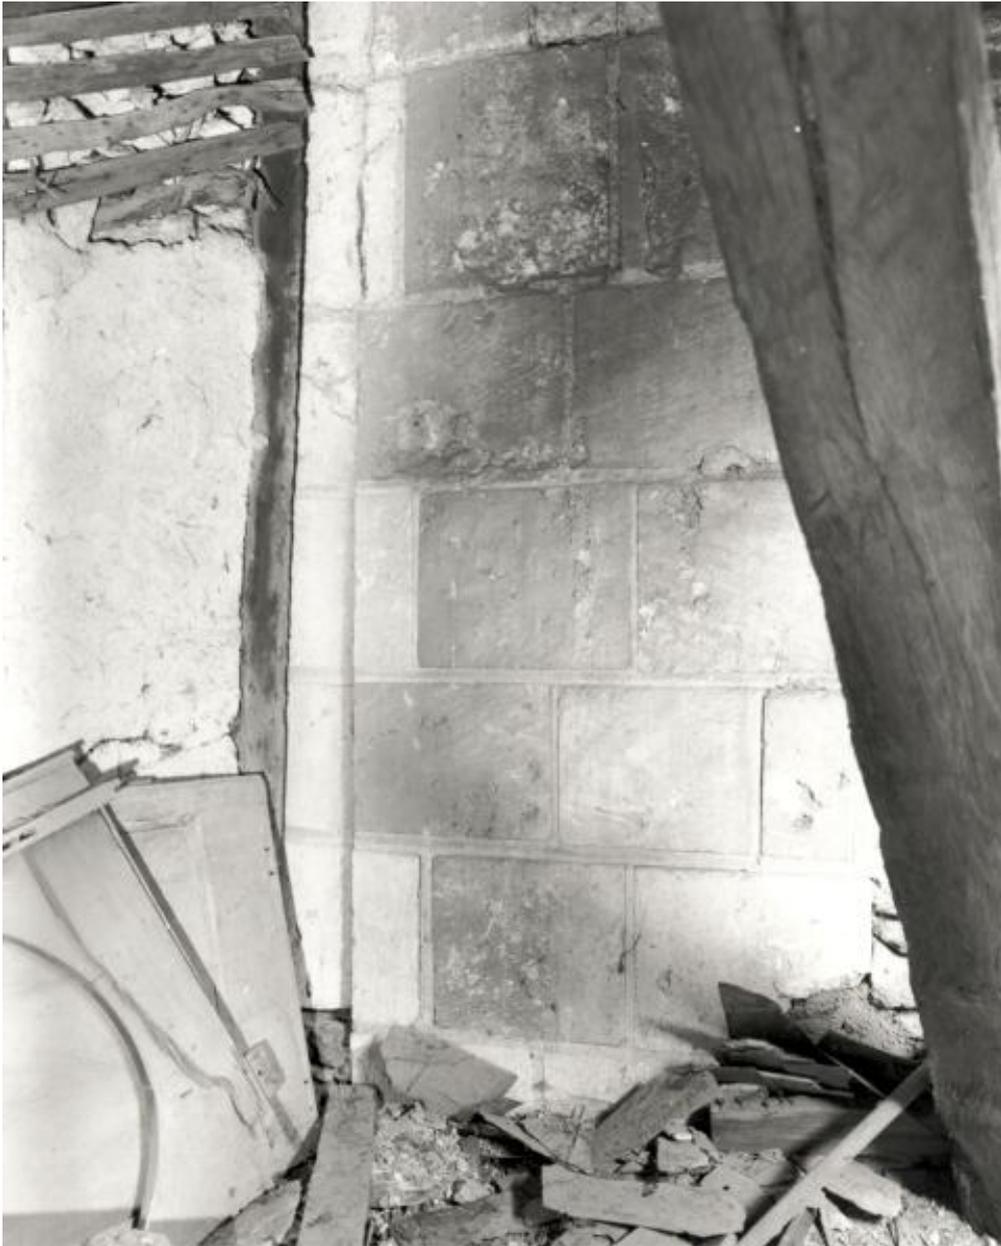
Logis principal 12e s., aile gauche (A1), angle antérieur gauche, premier étage : colonnette d'angle engagée.
