Pays de la Loire, Maine-et-Loire
Angers
quartier Centre-ville
3 à 7 rue Saint-Aignan

Hôtel, dit maison canoniale Sainte-Croix, 3 à 7 rue Saint-Aignan

Numéro de dossier : IA49001095
Date de l'enquête initiale : 1979
Date(s) de rédaction : 1993
Cadre de l'étude : inventaire topographique Angers intra-muros
Degré d'étude : étudié
Référence du dossier Monument Historique : PA00132703

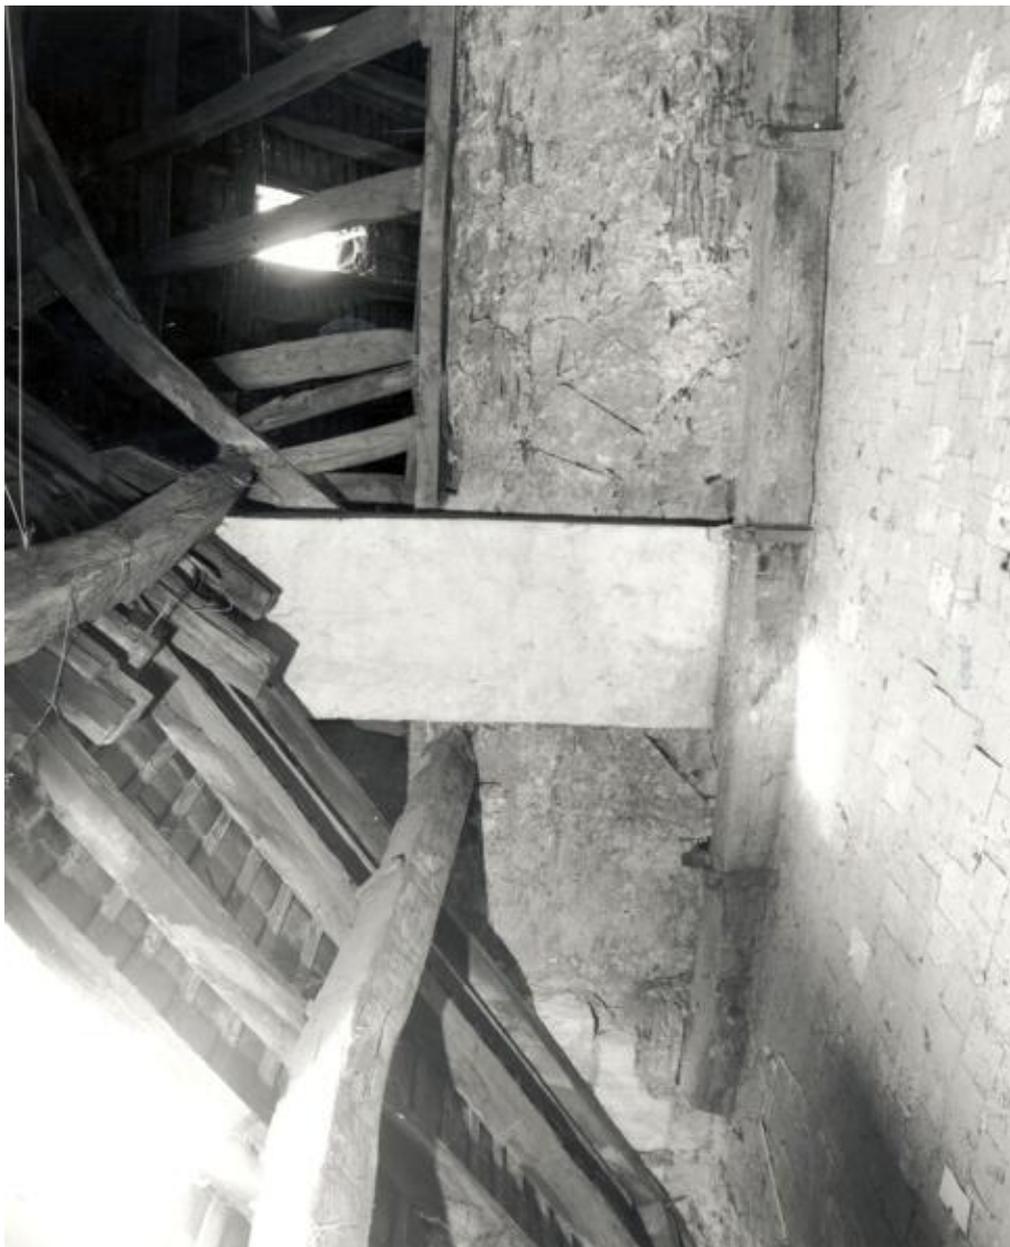
Logis principal 12e s., aile droite, élévation latérale droite, partie gauche et supérieure du premier étage : vestiges de l'arc en plein-cintre d'une baie géminée (f), vue depuis les combles du logis 15e (ouest).

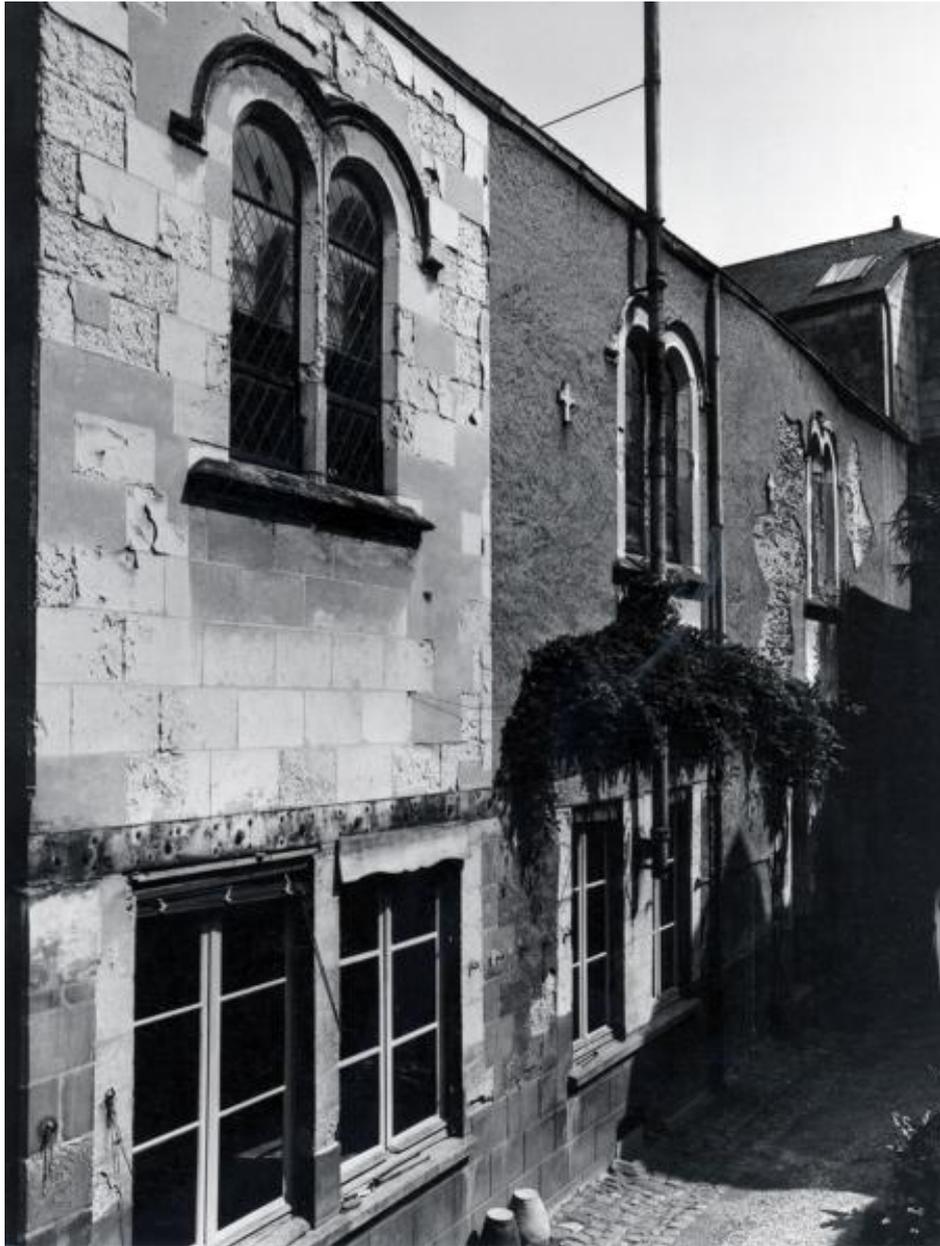
Logis principal 12e s., corps principal : élévation sud, en 1982.

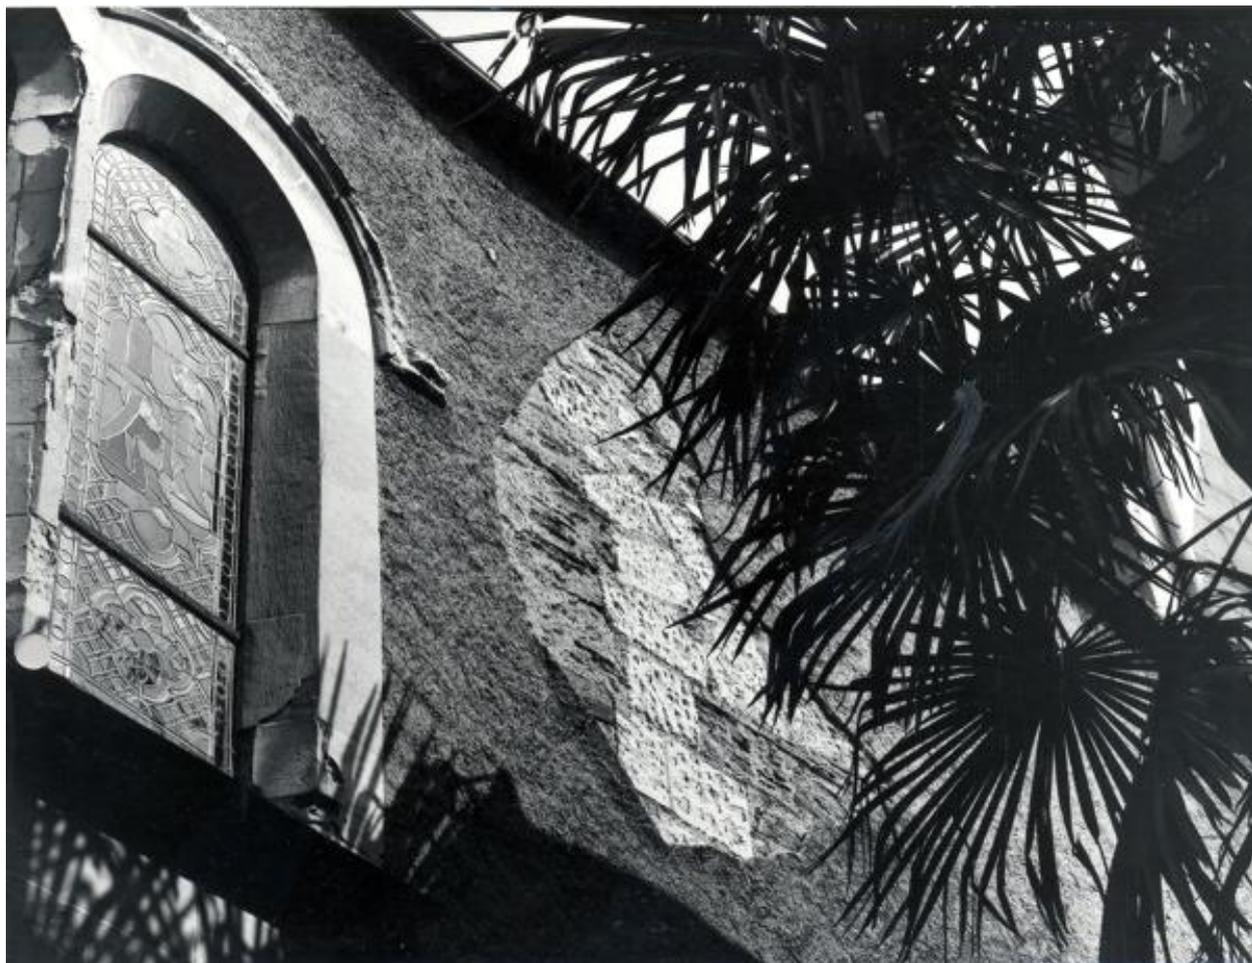
Logis principal 12e s., corps principal, élévation postérieure, vestige d'une baie 12e s. sous l'enduit.

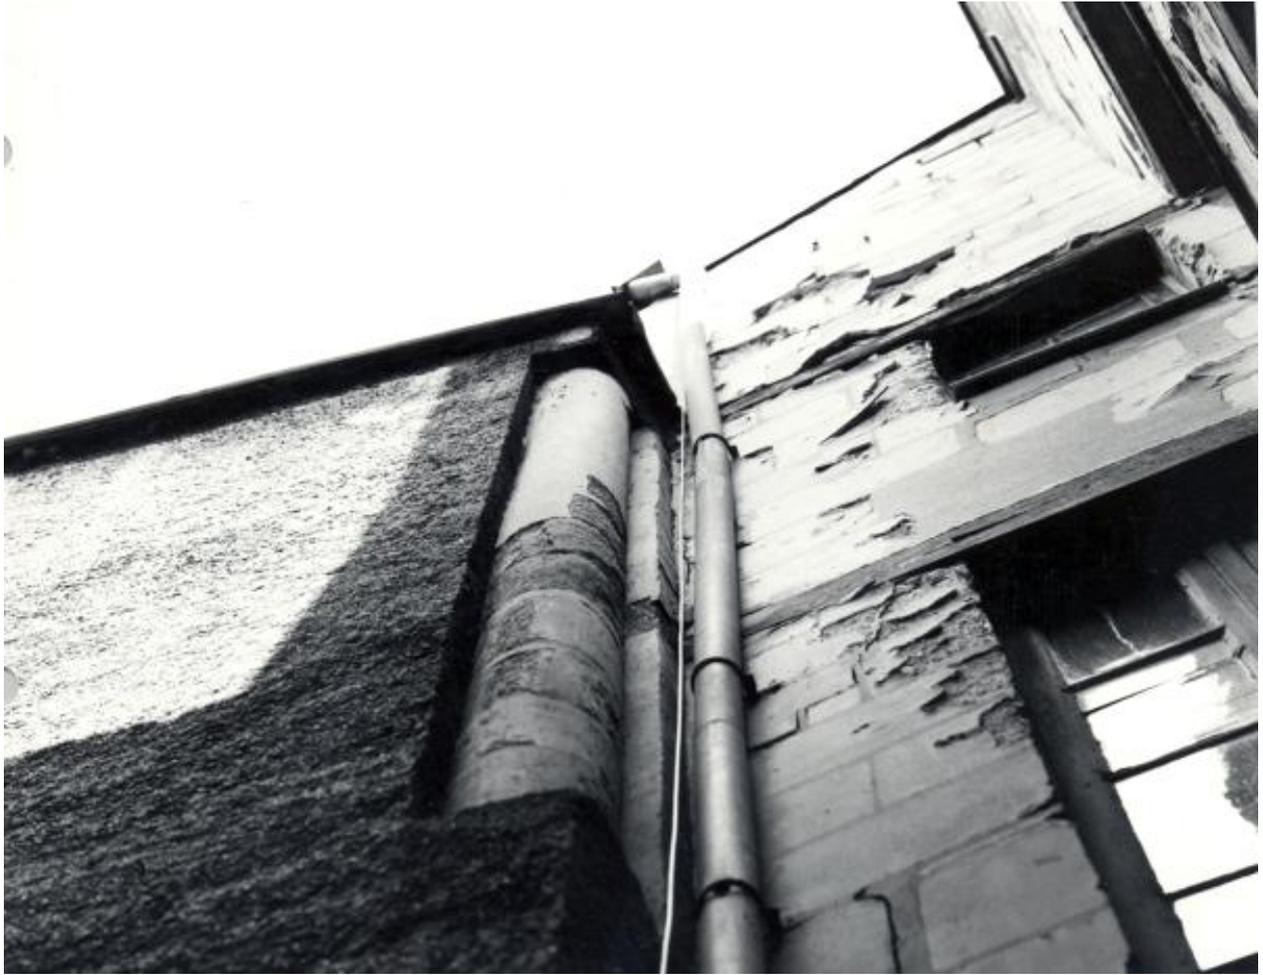
Logis principal 12e s., corps principal, élévation postérieure : colonne d'angle sud-est.

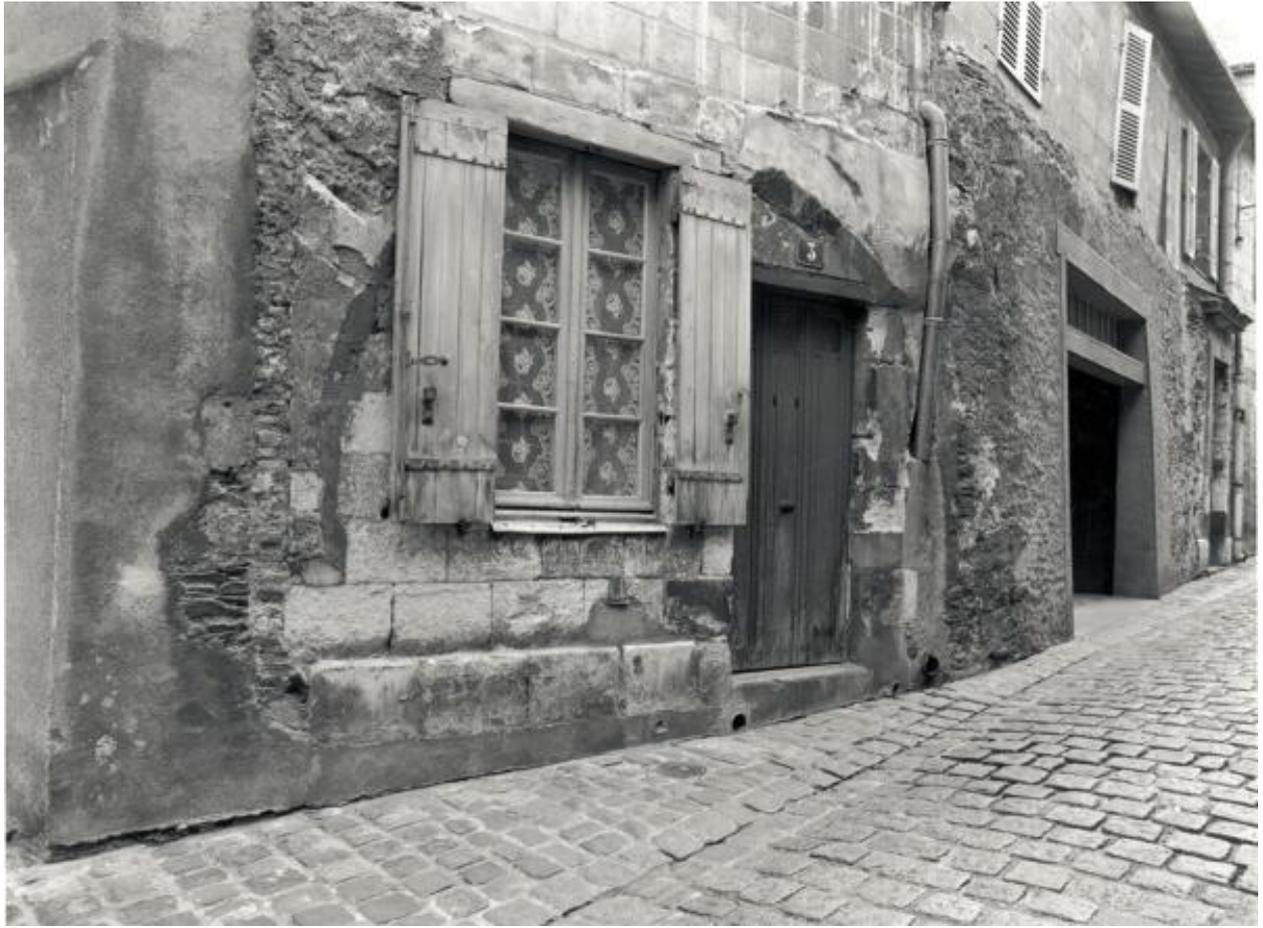
Vestiges du portail menant à une ancienne cour de communs, partie nord des élévations sur rue.

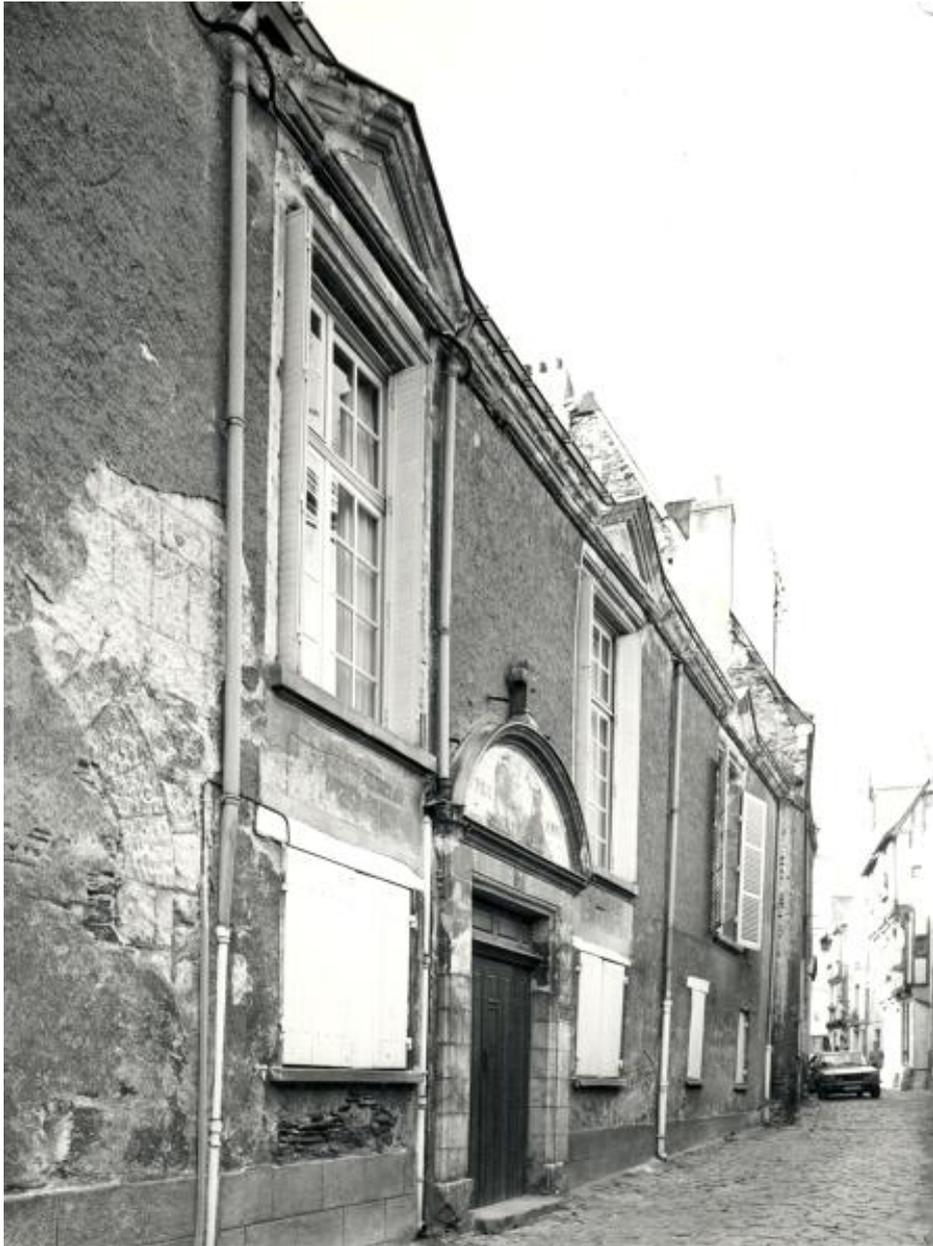
Logis sud-ouest (B), élévation sur rue, état avant restauration de 2003.

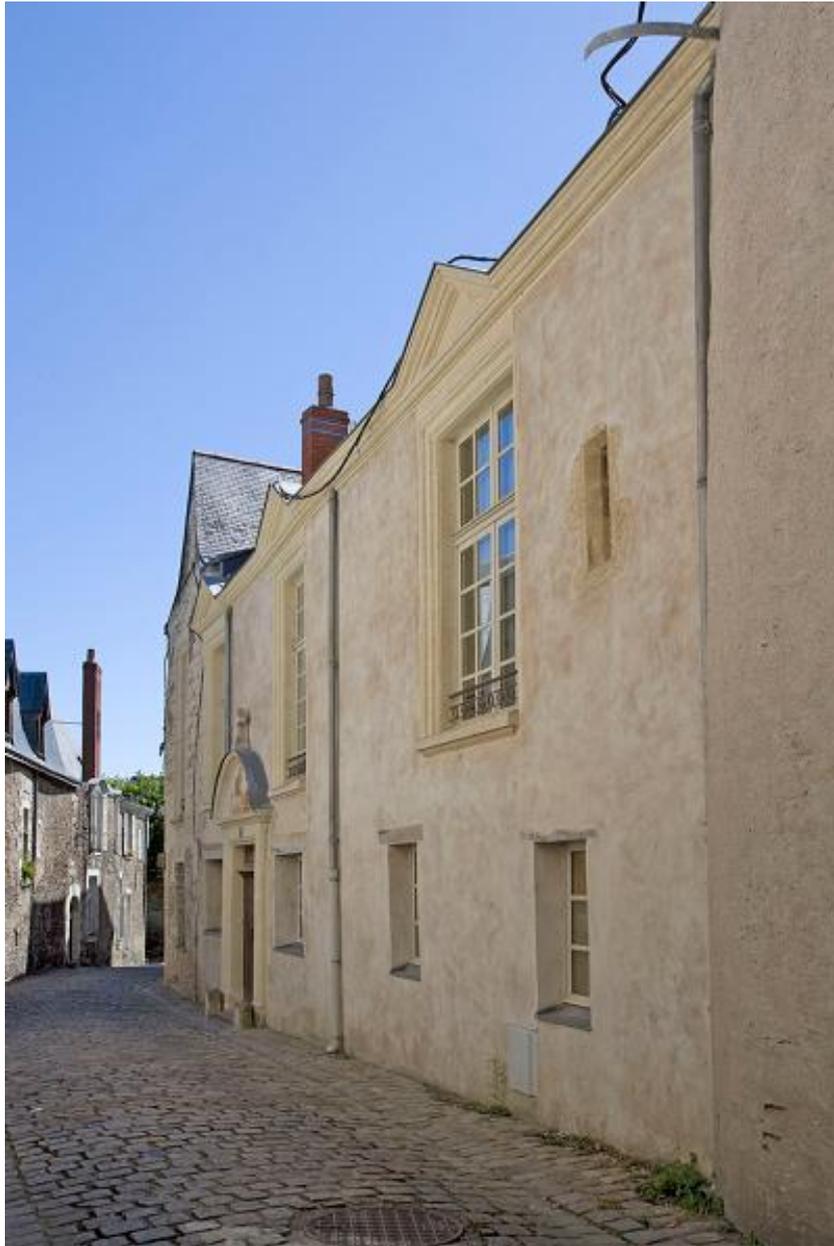
IVR52_20084902001NUCA

Logis sud-ouest (B), élévation sur rue, état après la restauration de 2003.

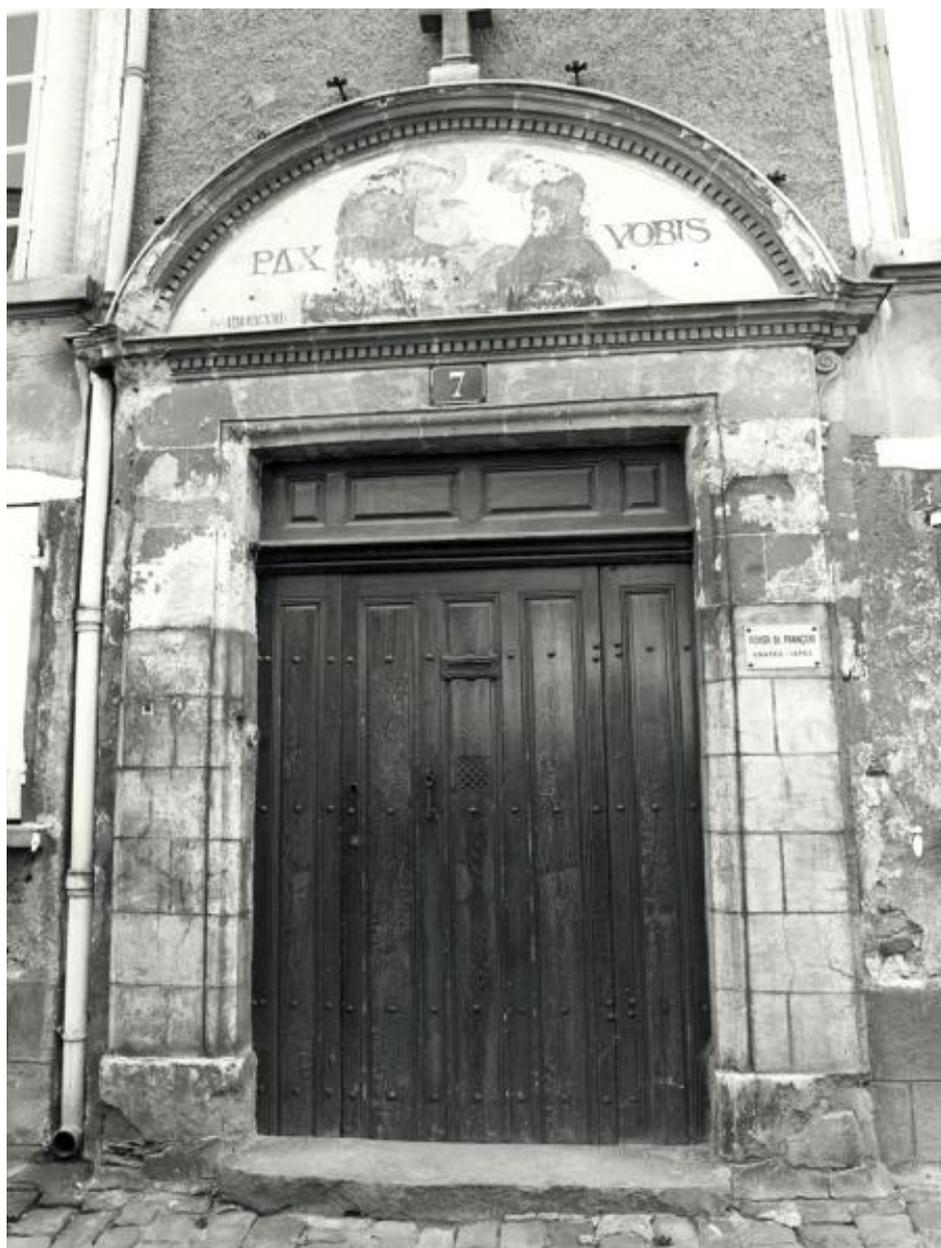
IVR52_19864901773X

Logis sud-ouest (B) : portail sur rue, avant restauration de 2003.

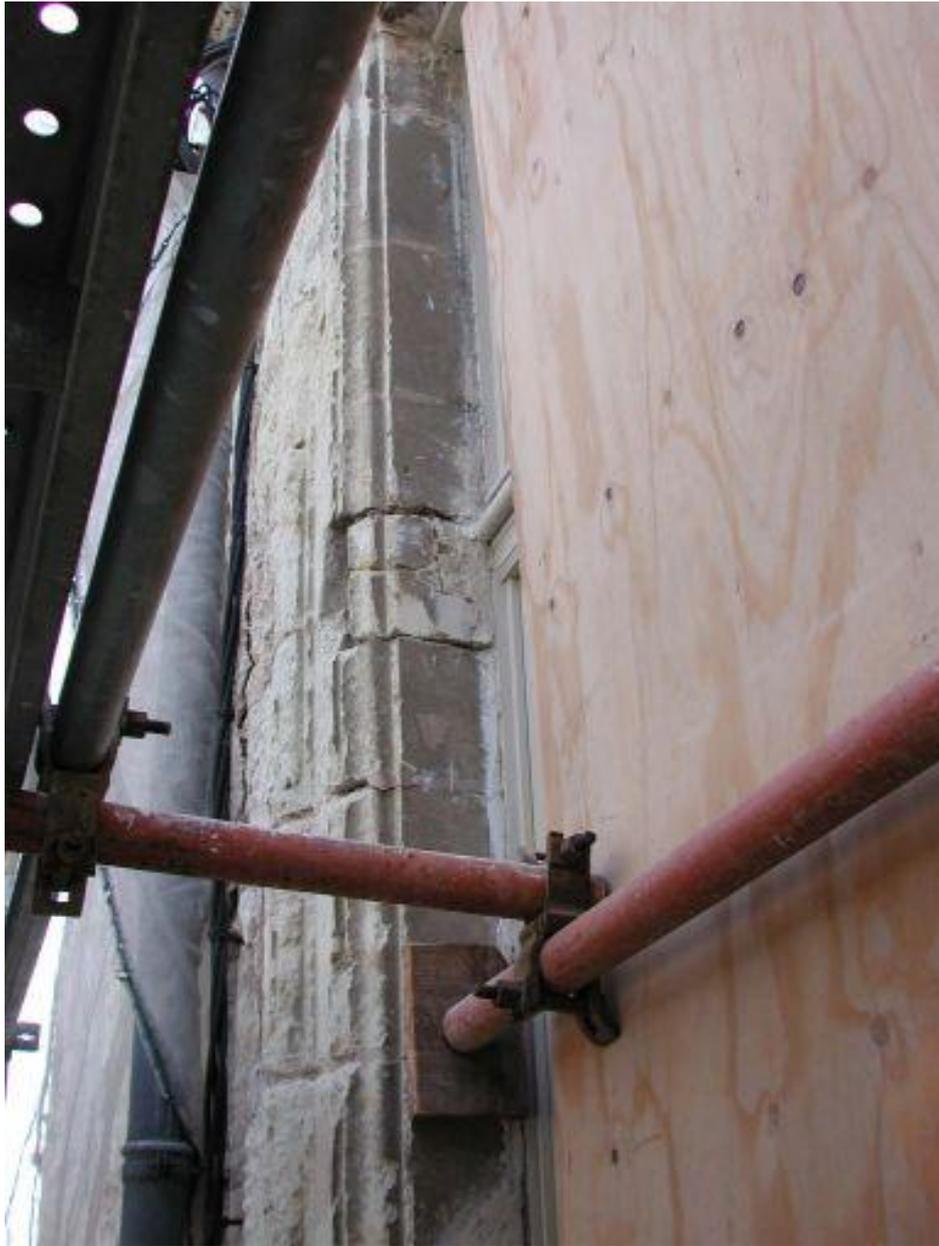
Corps de logis sud-ouest, fenêtre d'étage gauche sur rue : détail sur le jambage gauche avec trace de la traverse de croisée en pierre (travaux nov. 2002)

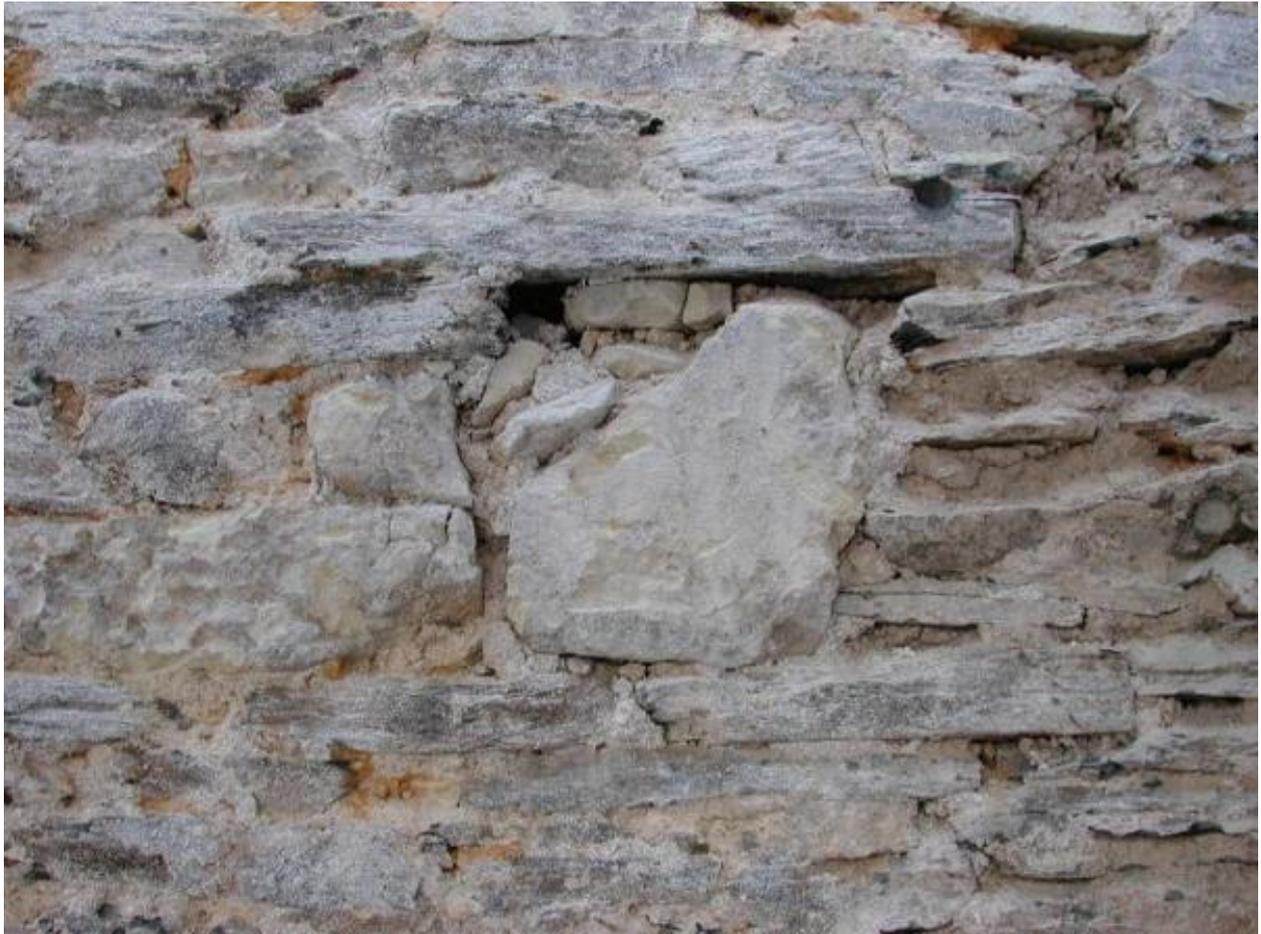
Corps de logis sud-ouest, élévation sur rue, 1er étage : trou de boulin extrême gauche.

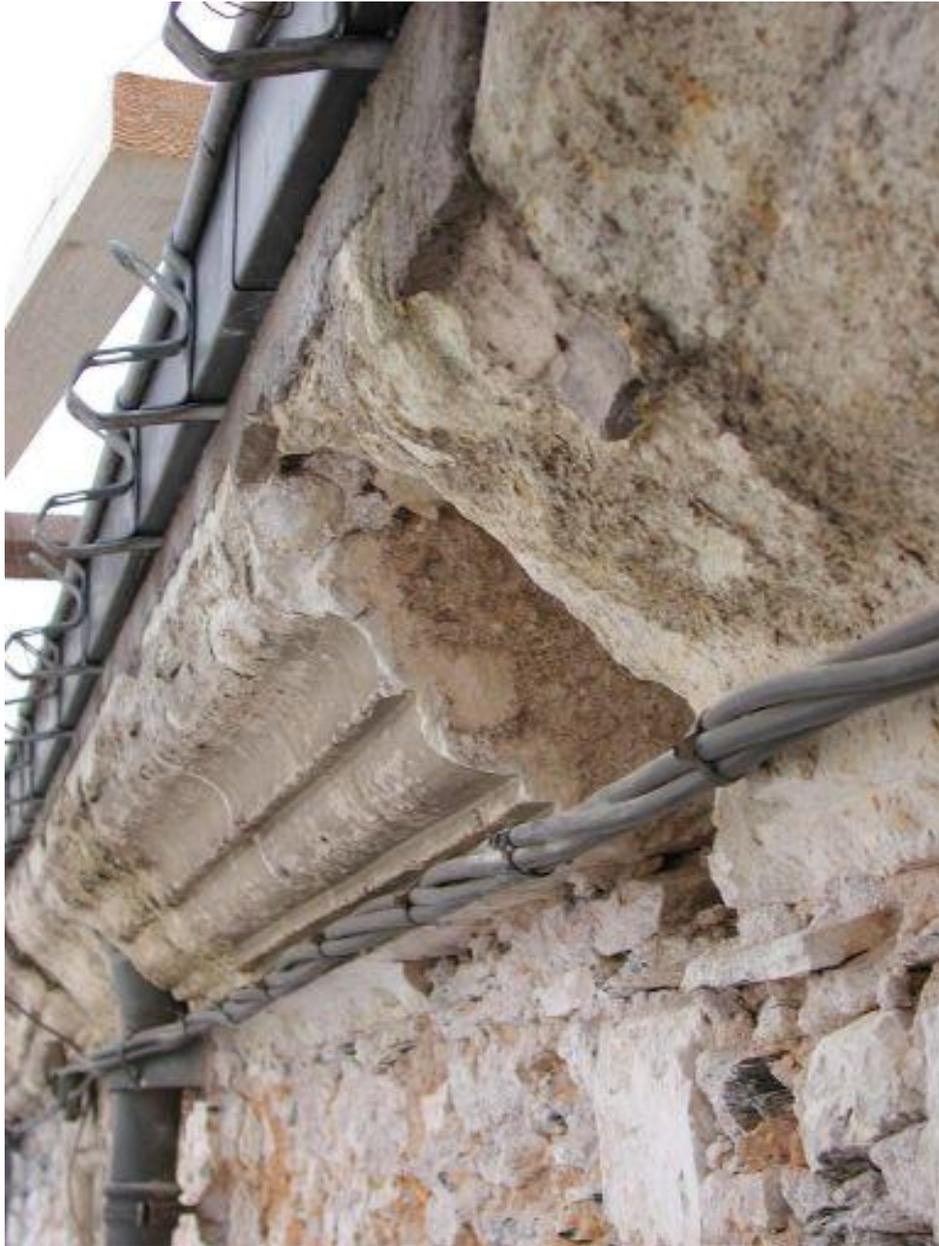
Corps de logis sud-ouest, élévation sur rue, détail de la corniche entre les deux fenêtres de droite (travaux nov. 2002).

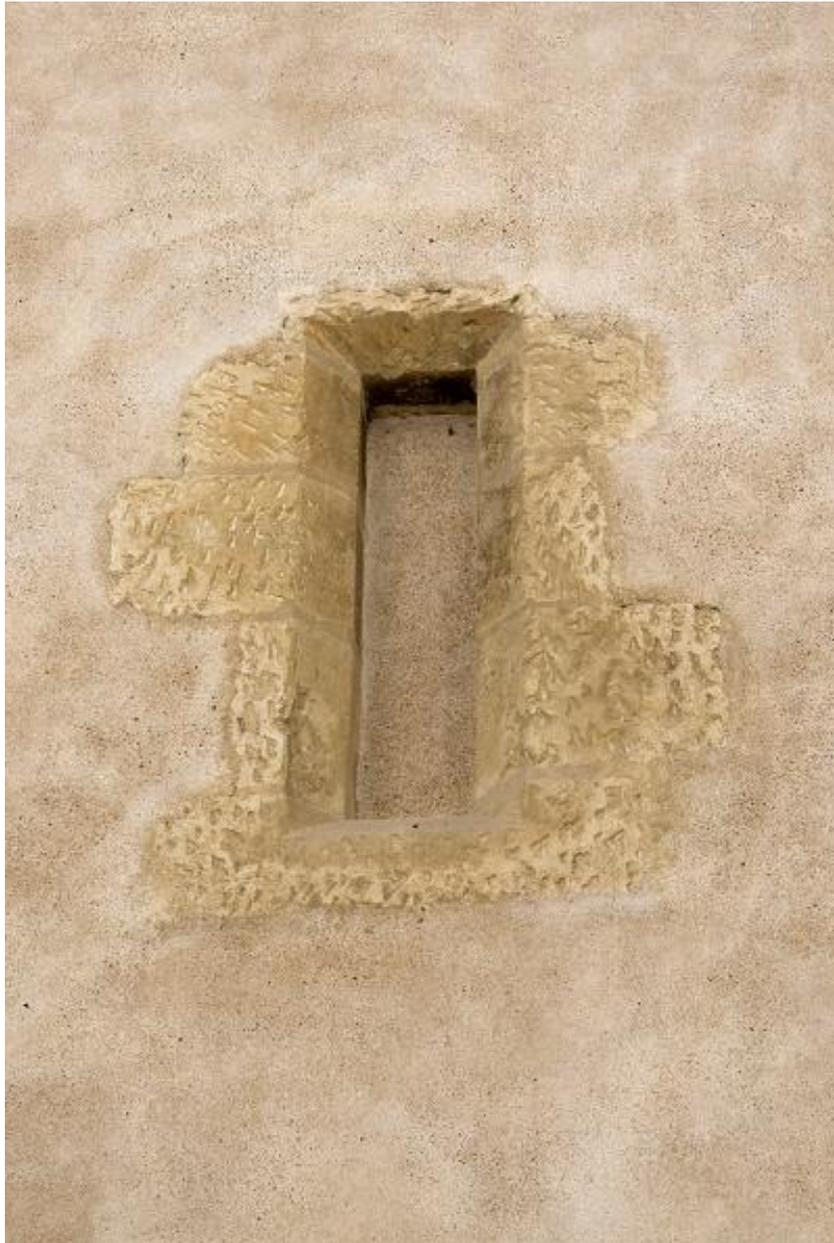
Logis sud-ouest (B), élévation sur rue, extrémité droite, 1er étage : petite baie murée.

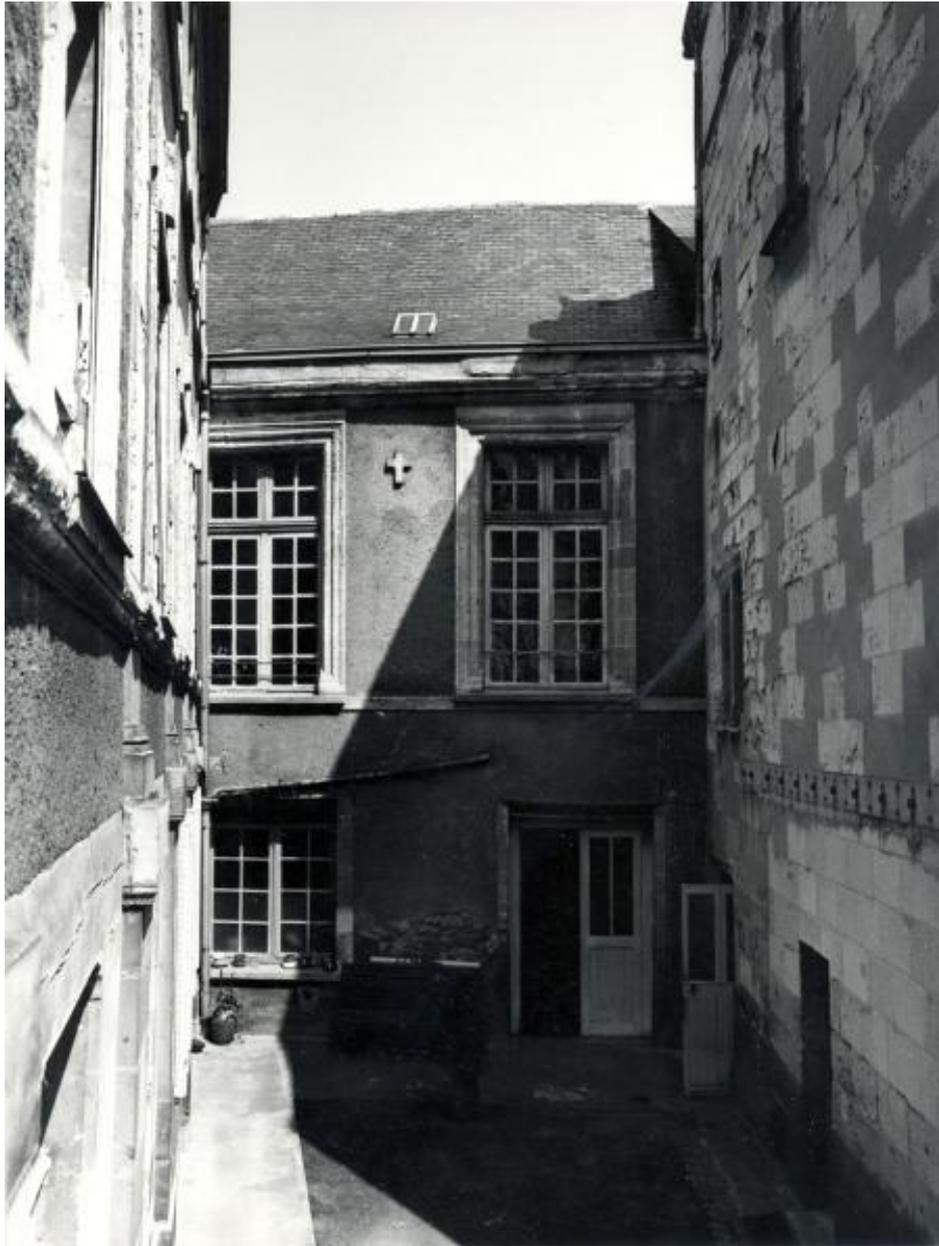
IVR52_19824900739X

Logis sud-ouest (B), façade sur cour.

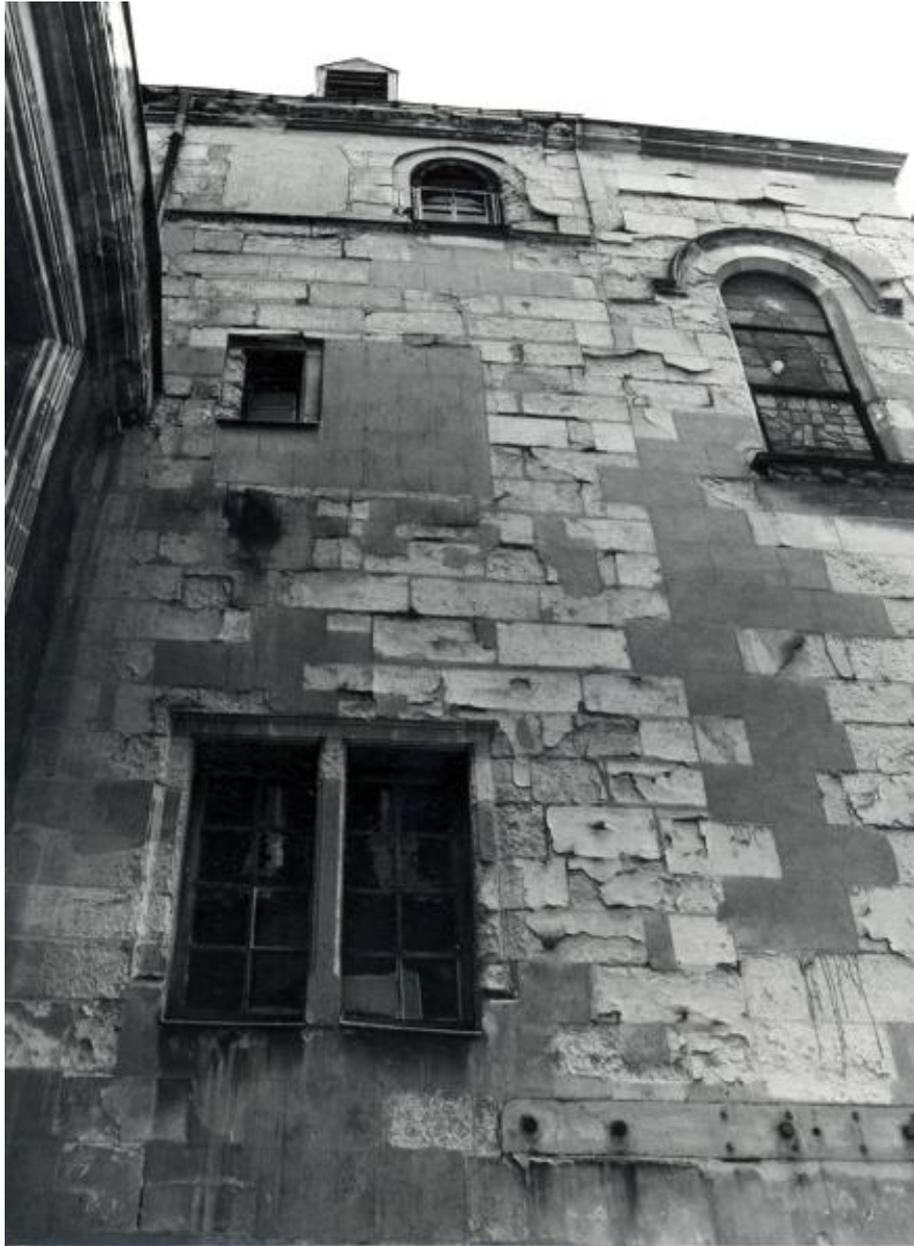
IVR52_19824900738X

Corps d'escalier 16e s., à la jonction du logis principal 12e s. et du logis sud-ouest : élévation sur cour.

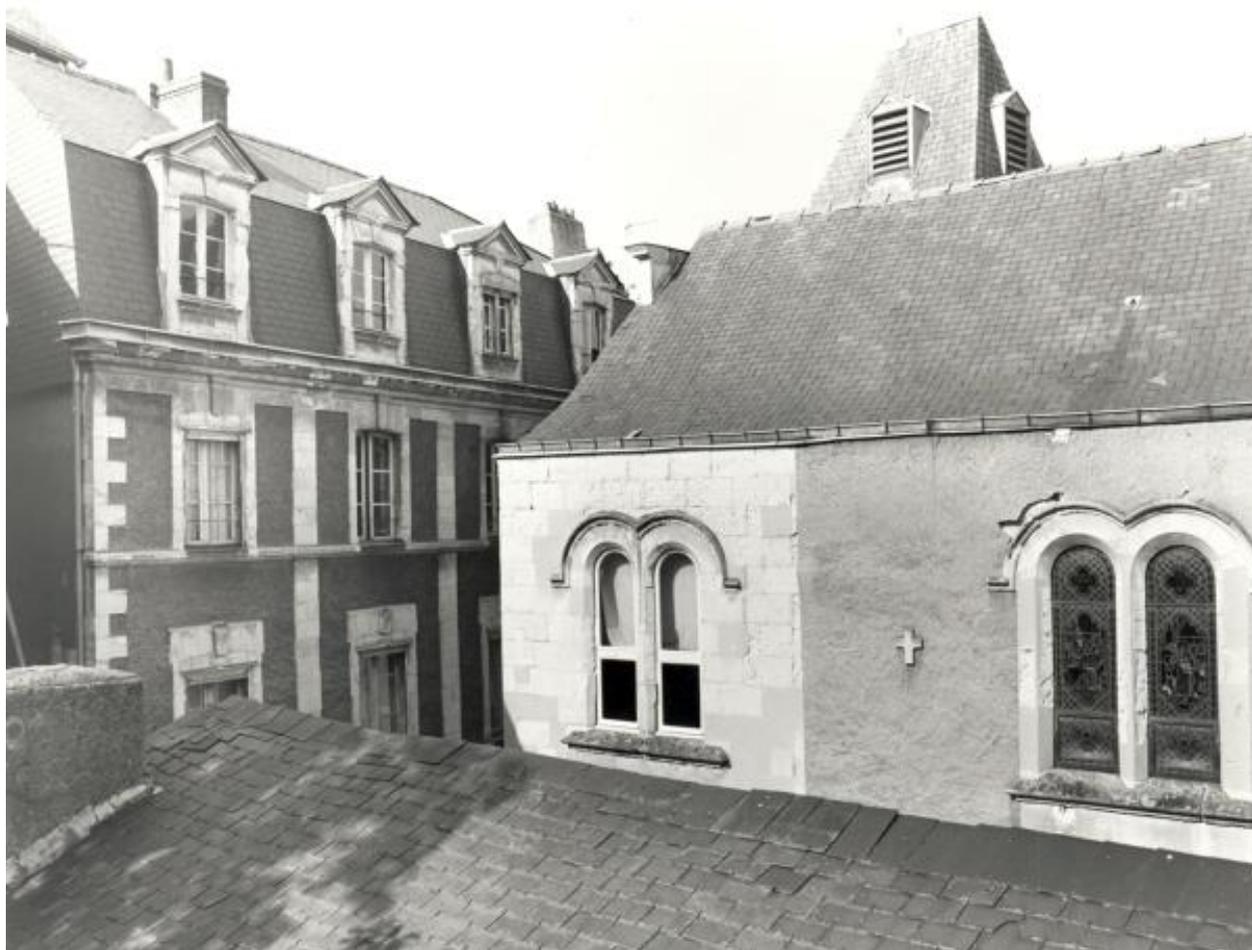
IVR52_19914901869X

Façade sur cour du logis 19e s. à gauche, et au centre et à droite, extension 19e s. (élévation en tuffeau) du corps principal en schiste enduit du logis 12e s. (actuelle chapelle).

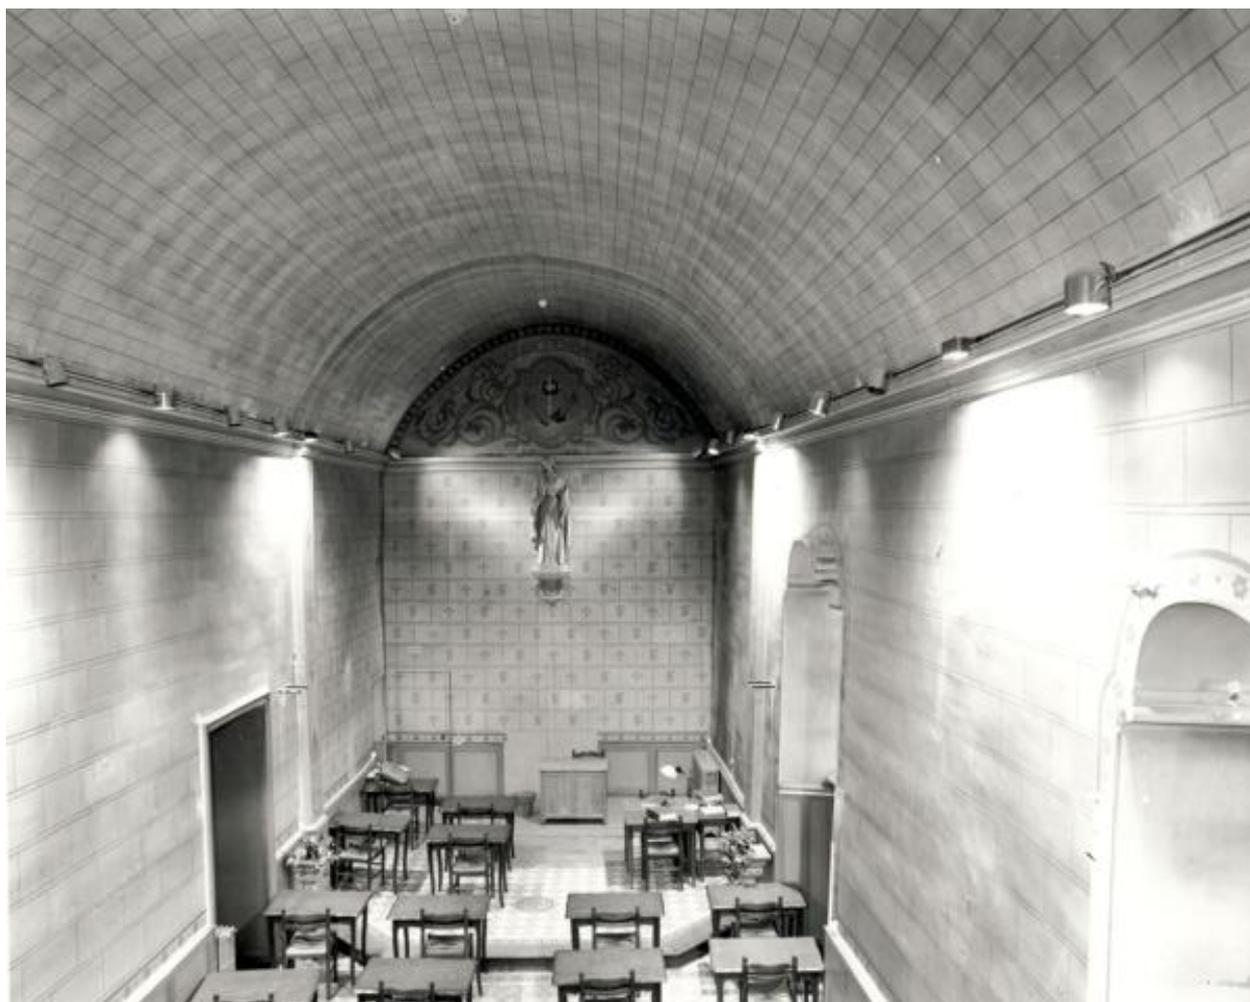
IVR52_19944900440X

Logis principal, corps principal, 1er étage, chapelle : vue d'ensemble du vaisseau depuis la tribune, en axe sud-ouest - nord-est.

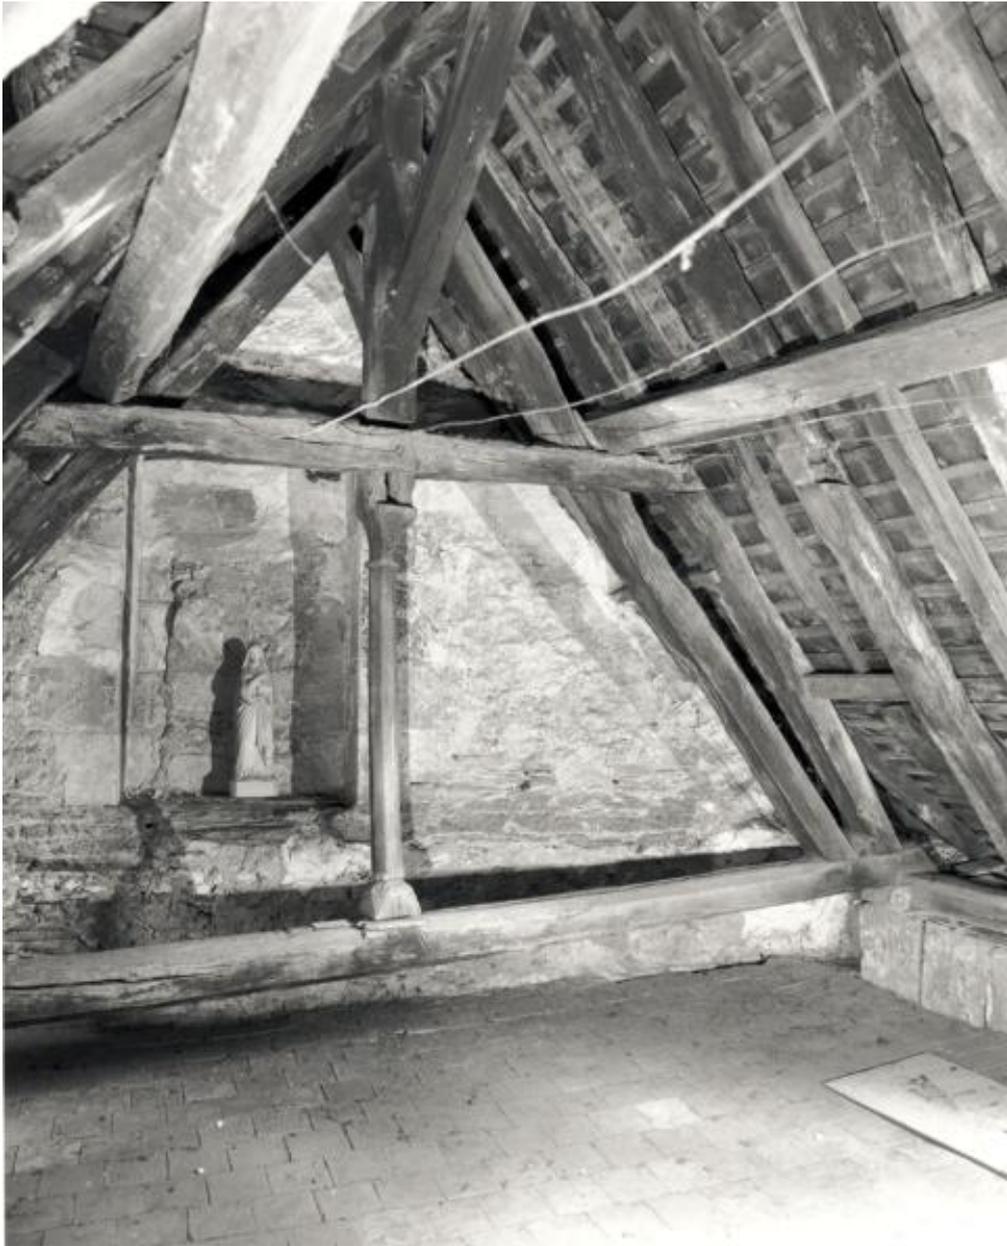
Logis principal 12e s., aile droite, comble : ferme de tête avec au fond le pignon sur rue.

Les charpentes, bien que parfaitement contemporaines, montrent des formules différentes : la charpente du corps en fond de cour est une structure à chevrons porteurs dépourvue de contreventement longitudinal. Ses aisseliers et ses jambettes dessinent un intrados en plein cintre. L'assemblage à mi-bois avec un ergot inscrit cette charpente dans la continuité des charpentes angevines du XIII^e siècle. En revanche, le corps en retour sur rue présente une charpente plus atypique, composée aussi de chevrons porteurs, mais s'organisant autour de fermes à poinçons de fond et sous-arbalétriers ; les fermes secondaires ne disposent ni d'aiseliers ni de jambettes. Surtout un faitage renforcé de liens assure un contreventement longitudinal. Seule l'utilisation de l'assemblage à mi-bois inscrit cette charpente au sein du corpus de ces charpentes angevines du début du XIII^e siècle. Un fin et élégant poinçon octogonal surmonté de son chapiteau est à signaler.

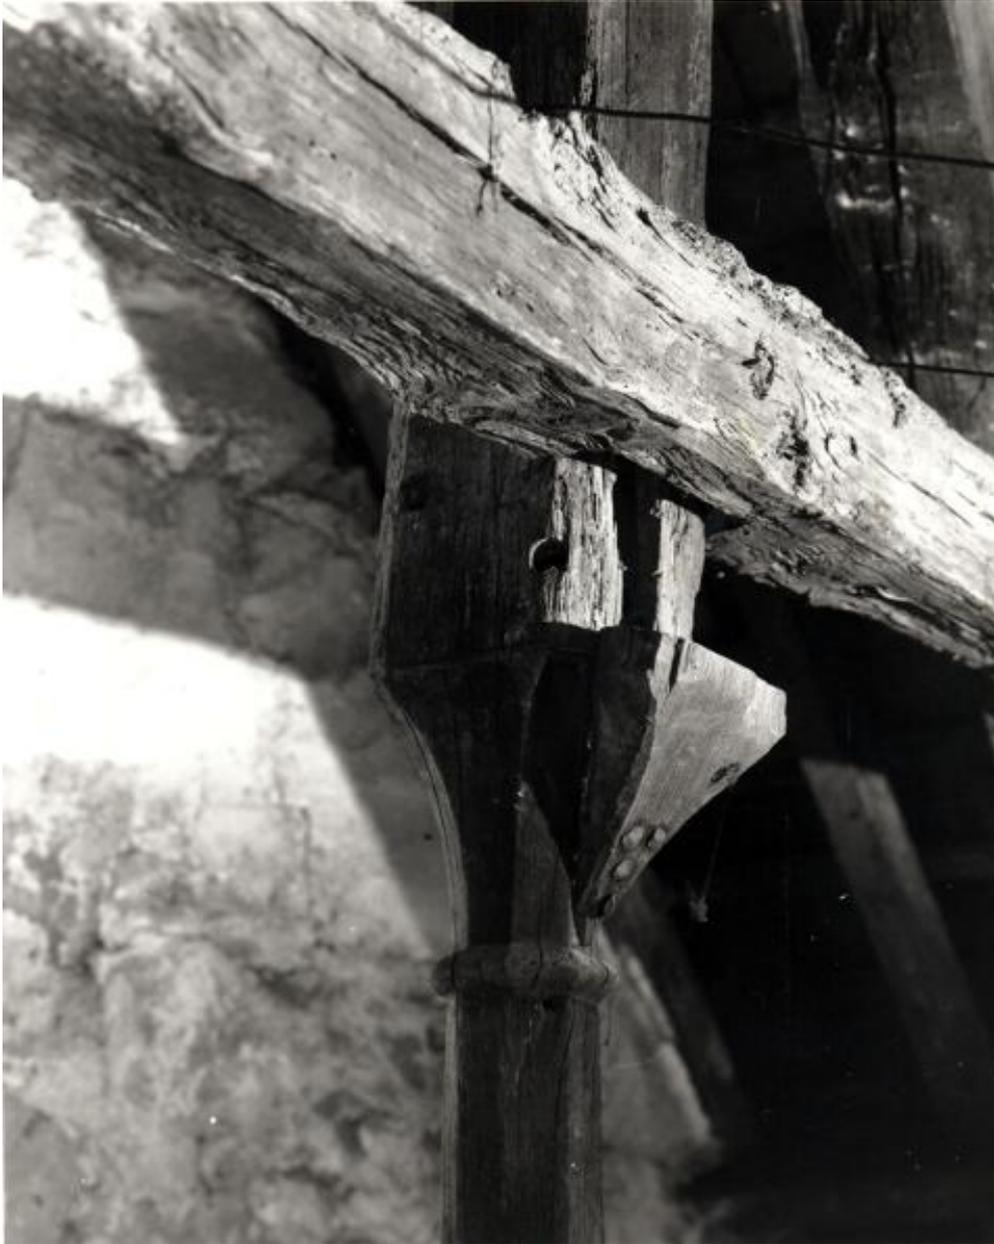
Logis principal 12e s., aile droite, comble : ferme de tête, chapiteau ornant le poinçon à hauteur du sous-faîtage disparu.
