Pays de la Loire, Maine-et-Loire
Angers
quartier Centre-ville
3 à 7 rue Saint-Aignan

Hôtel, dit maison canoniale Sainte-Croix, 3 à 7 rue Saint-Aignan

Numéro de dossier : IA49001095
Date de l'enquête initiale : 1979
Date(s) de rédaction : 1993
Cadre de l'étude : inventaire topographique Angers intra-muros
Degré d'étude : étudié
Référence du dossier Monument Historique : PA00132703

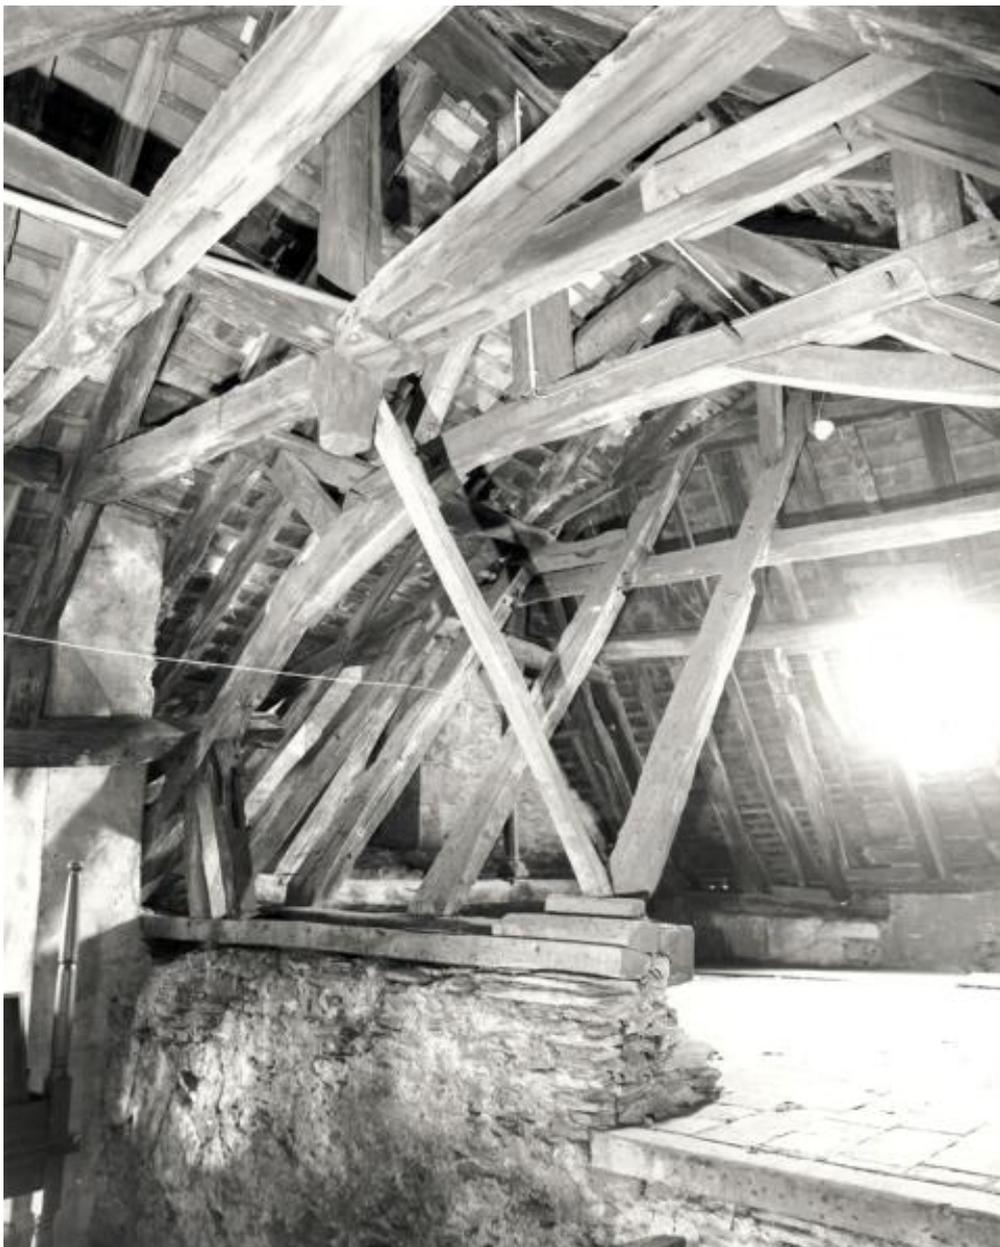
Jonction du logis sud-ouest (B) et de l'aile droite (A2) du logis principal 12e s., à hauteur des combles. Au 1er plan, la ferme de tête gauche de l'aile droite.

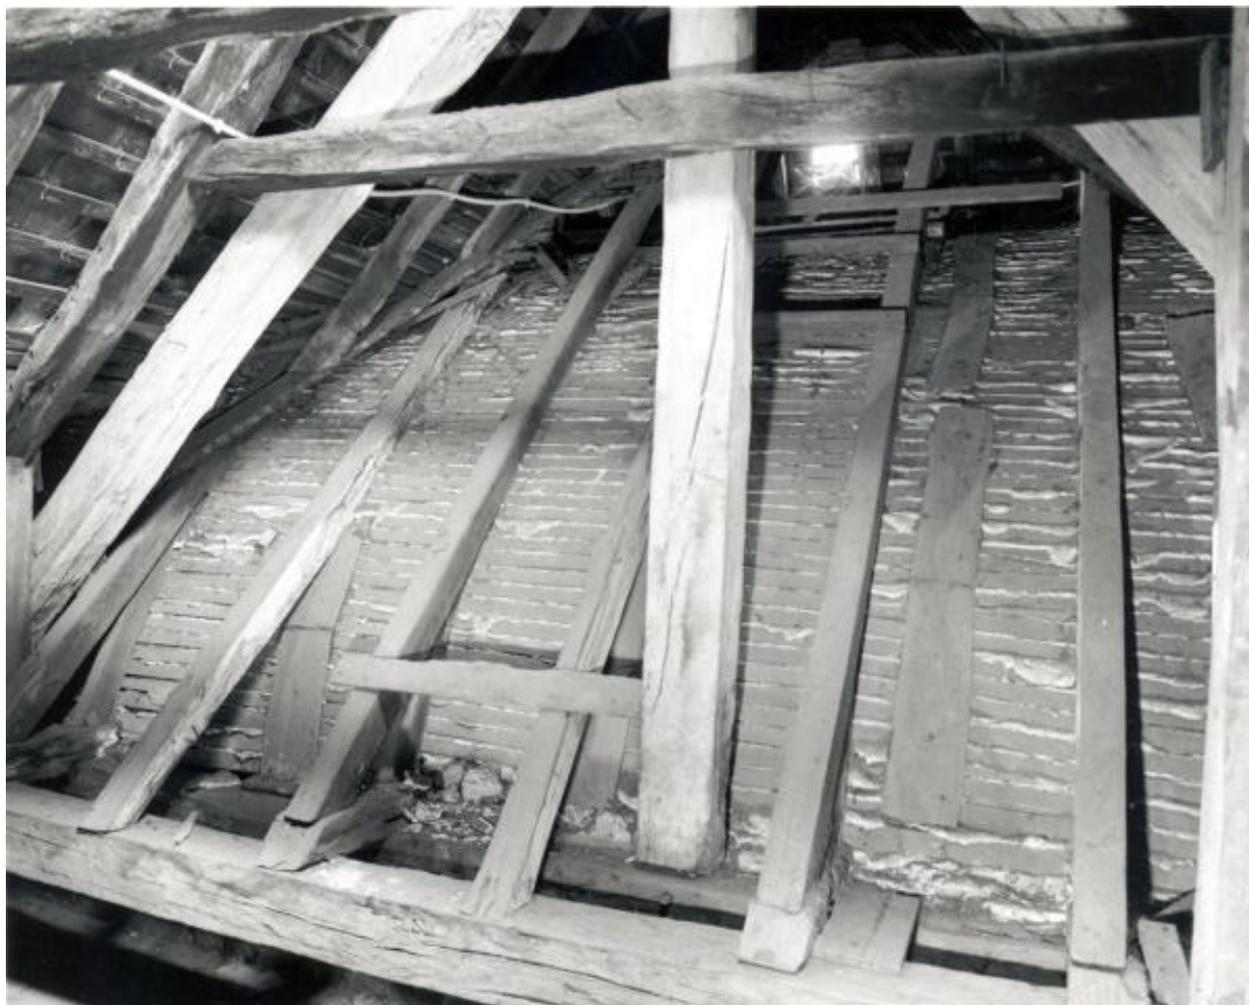
Logis principal 12e s., corps principal, partie antérieure droite du comble : charpente et extradados de la fausse-voûte lambrissée couvrant l'actuelle chapelle, vue depuis l'aile droite.

Les charpentes, bien que parfaitement contemporaines, montrent des formules différentes : la charpente du corps en fond de cour est une structure à chevrons porteurs dépourvue de contreventement longitudinal. Ses aisseliers et ses jambettes dessinent un intrados en plein cintre. L'assemblage à mi-bois avec un ergot inscrit cette charpente dans la continuité des charpentes angevines du XIII^e siècle. En revanche, le corps en retour sur rue présente une charpente plus atypique, composée aussi de chevrons porteurs, mais s'organisant autour de fermes à poinçons de fond et sous-arbalétriers ; les fermes secondaires ne disposent ni d'aiseliers ni de jambettes. Surtout un faitage renforcé de liens assure un contreventement longitudinal. Seule l'utilisation de l'assemblage à mi-bois inscrit cette charpente au sein du corpus de ces charpentes angevines du début du XIII^e siècle. Un fin et élégant poinçon octogonal surmonté de son chapiteau est à signaler.

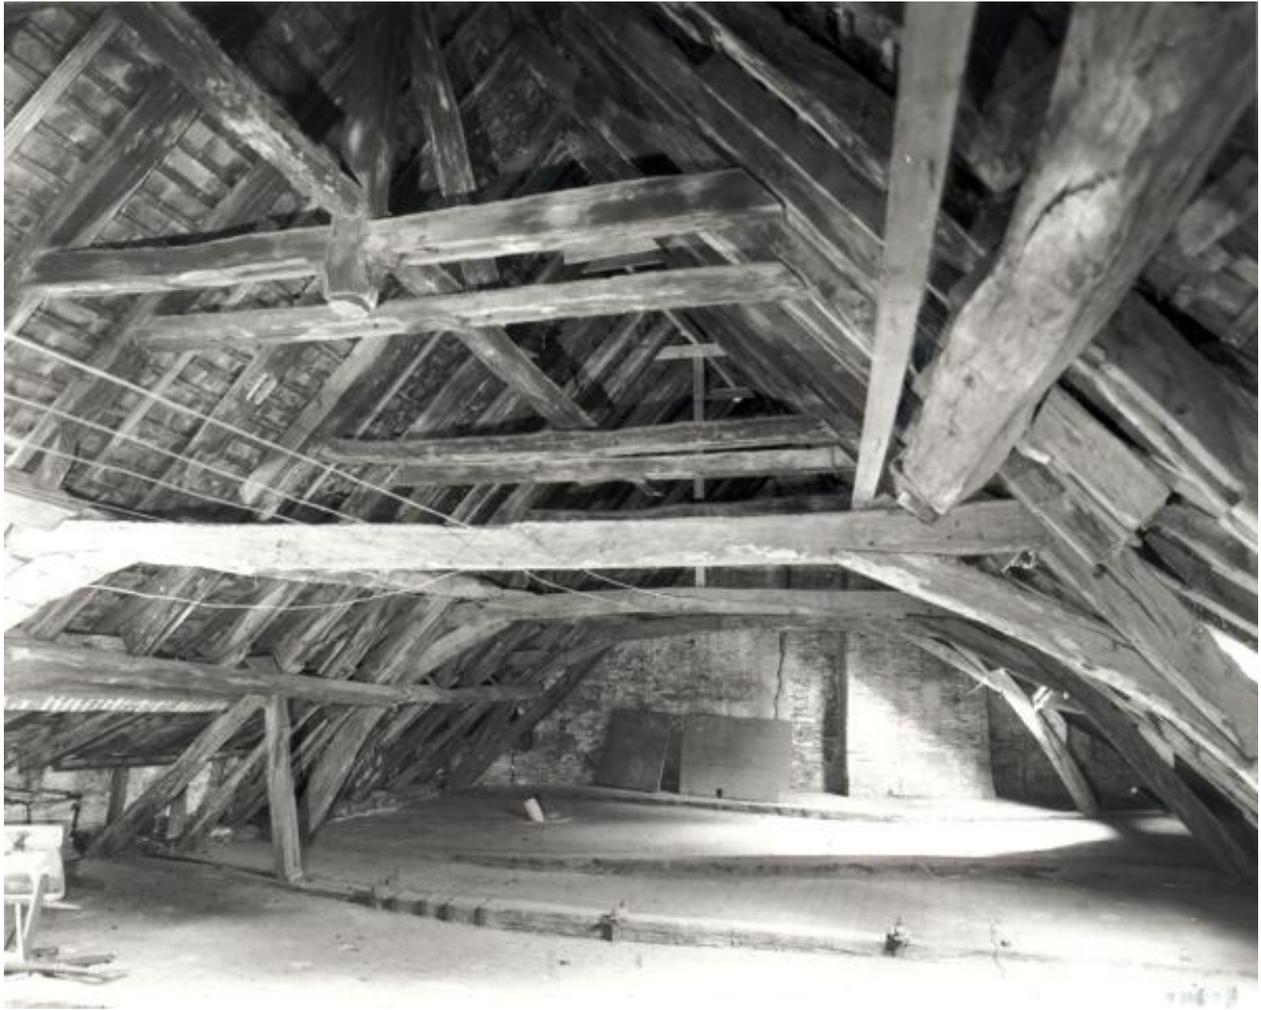
Logis sud-ouest sur rue : comble en axe longitudinal depuis le nord-est. Au fond, pignon droit (au sud-ouest).
