# Maison, 23 rue Jehanne-d'Arc, Montsoreau

Numéro de dossier : IA49009671 Date de l'enquête initiale : 2010 Date(s) de rédaction : 2010

Cadre de l'étude : inventaire topographique

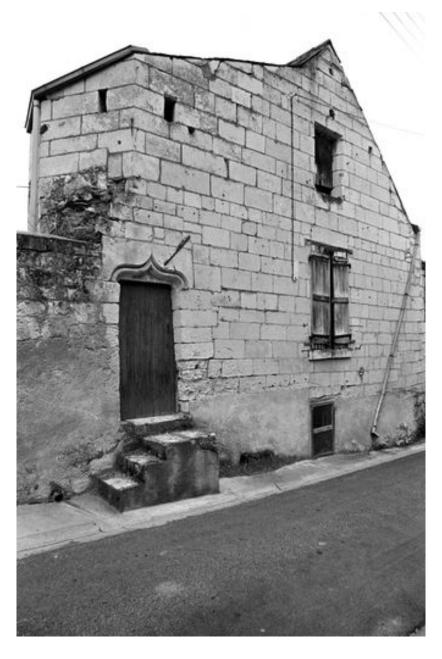
IVR52\_19794902232Z

Vue générale, en 1979.

Cette maison, composée de deux corps, occupe un site de pente entre l'actuelle rue Jehanne-d'Arc et ce qui était, avant la création de la route de Loire, la berge du fleuve. Les deux corps, couverts de toits d'ardoises à longs pans, sont en moyen appareil de tuffeau sur rue, mais les autres façades sont en assises de moellons.

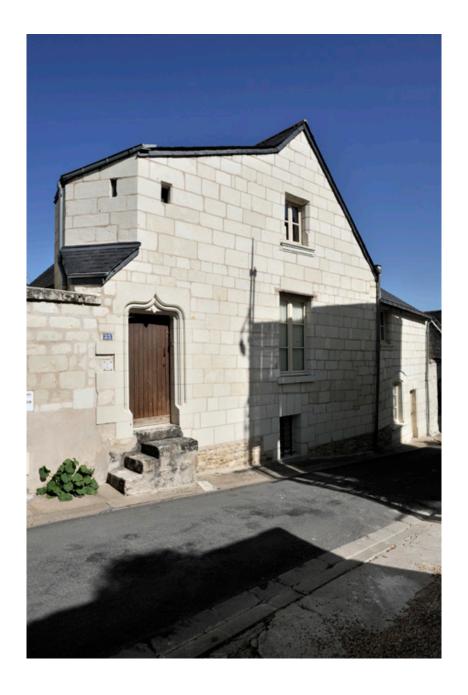
### IVR52\_20114902527NUCA

Vue générale.

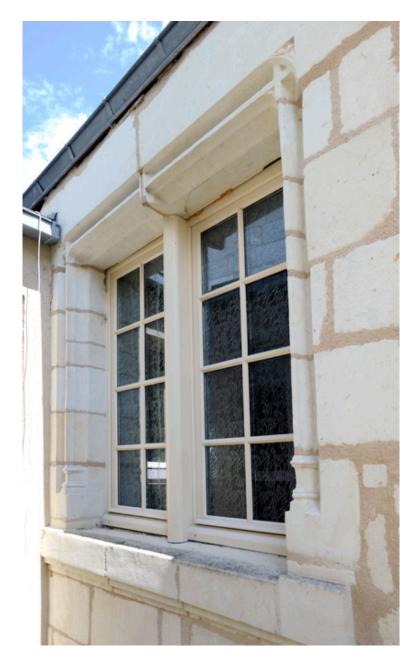
### IVR52\_20124901321NUCA

Corps ouest, rez-de-chaussée : baie ouest, de la première moitié du XVIe siècle.

intérieure. C'est sur cette cour latérale, aujourd'hui résiduelle, que donnaient les principales baies du logis, deux croisées encadrées d'une moulure à baguettes entrecroisées avec bases prismatiques et écoinçons à motifs floraux, l'une éclairant le soubassement, l'autre le rez-de-chaussée. Ces deux pièces accueillent aussi d'amples cheminées contre le gouttereau est : celle du rez-de-chaussée fut très restaurée, mais celle du soubassement, dont ne subsiste qu'une partie, présente des piédroits en colonne engagée à chapiteau torique sculpté en cordelette, d'un type que l'on retrouve au début du XVIe siècle. La porte qui assure la communication entre la tourelle d'escalier et la salle du rez-de-chaussée surélevé est vraisemblablement un réemploi dont on ne connaît la provenance ; avec ses panneaux sculptés en plis de serviette et ses montants intermédiaires à décor d'écailles, cette porte (allongée, restaurée et remontée dans un dormant récent) semble dater toutefois du XVIe siècle.

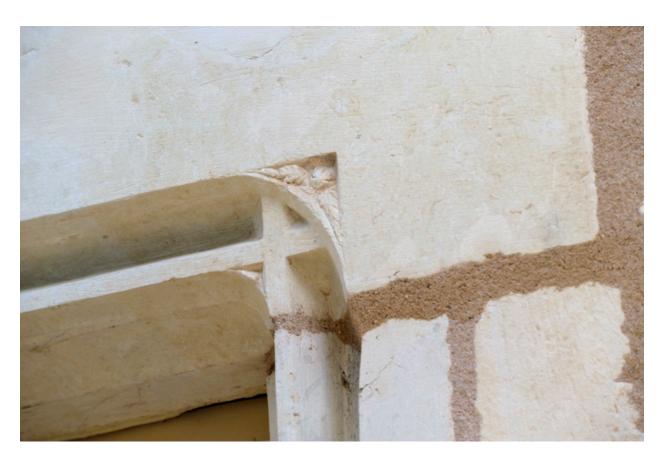
### IVR52\_20124901322NUCA

Corps ouest, rez-de-chaussée : détail de la baie ouest, fleuron de l'écoinçon.

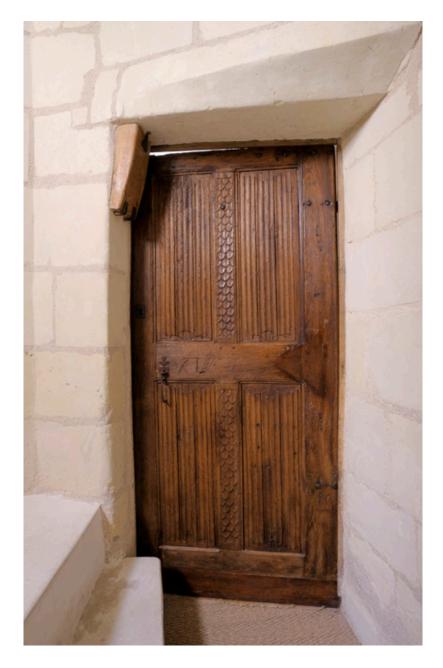
### IVR52\_20124901318NUCA

Corps ouest, rez-de-chaussée : porte du XVIe siècle, d'accès entre la salle et la tourelle d'escalier (face extérieure).

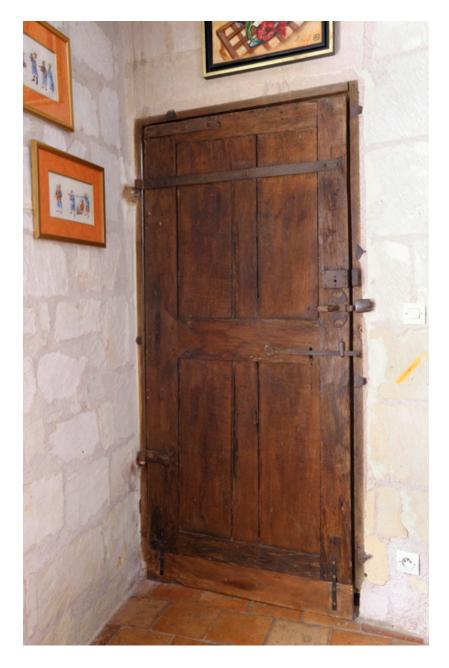
### IVR52\_20124901319NUCA

Corps ouest, rez-de-chaussée : porte du XVIe siècle (face intérieure).

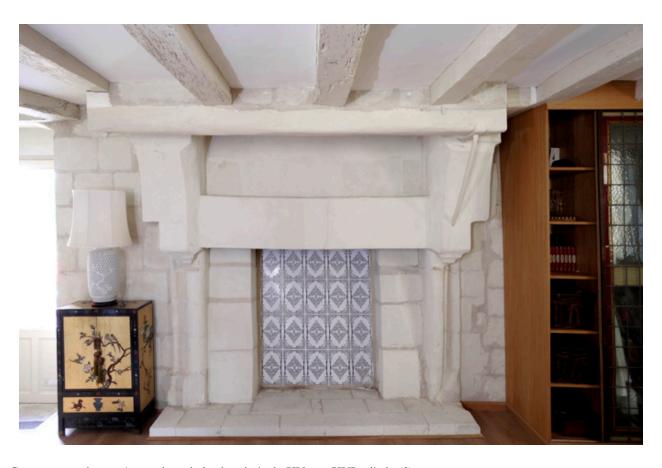
## IVR52\_20124901320NUCA

Corps ouest, niveau -1 : vestiges de la cheminée du XVe ou XVIe siècle (?).

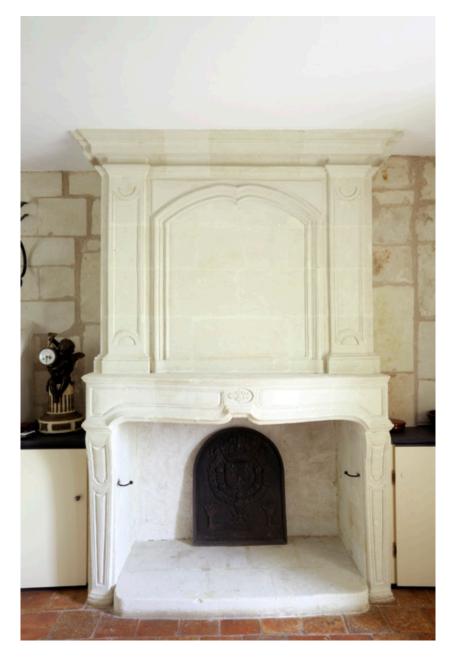
### IVR52\_20124901317NUCA

Corps est, rez-de-chaussée : cheminée du XVIIIe siècle (vue de face).

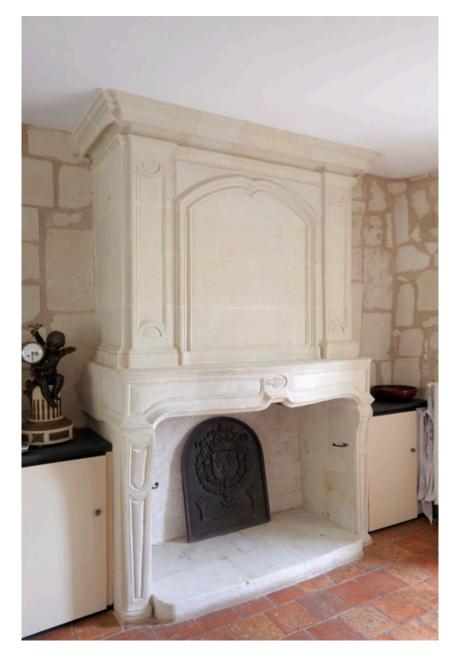
### IVR52\_20124901316NUCA

Corps est, rez-de-chaussée : cheminée du XVIIIe siècle (vue de profil).
