Pays de la Loire, Mayenne  
Origné  
l'Ecluse-de-Briassé

## Site d'écluse de l'Ecluse-de-Briassé

Numéro de dossier : IA53000530  
Date de l'enquête initiale : 2001  
Date(s) de rédaction : 2002  
Cadre de l'étude : enquête thématique départementale rivière Mayenne  
Degré d'étude : étudié

Dénomination : site d'écluse  
Parties constituantes non étudiées : maison, puits

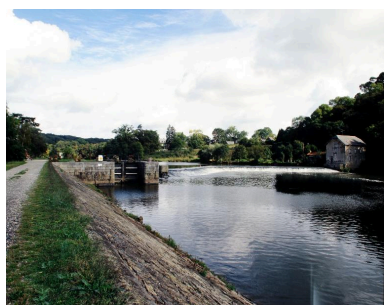
Vue d'ensemble depuis le chemin de halage, rive droite, en aval : écluse, barrage, moulin.

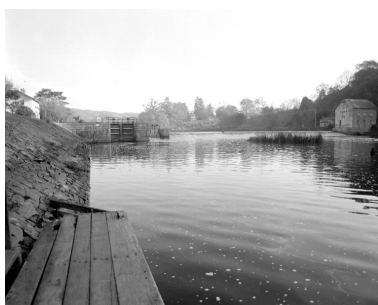
Vue d'ensemble depuis le ponton situé rive droite, en aval : maison éclésièr, écluse, pertuis, barrage, moulin.

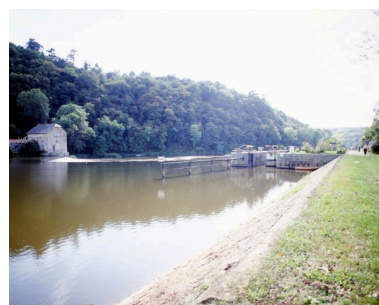
Vue d'ensemble depuis le chemin de halage, rive droite, en amont : moulin, barrage, moulin.

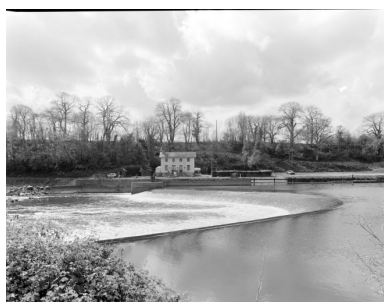
Vue d'ensemble depuis le moulin sur la rive gauche : barrage, écluse, maison éclésièr.

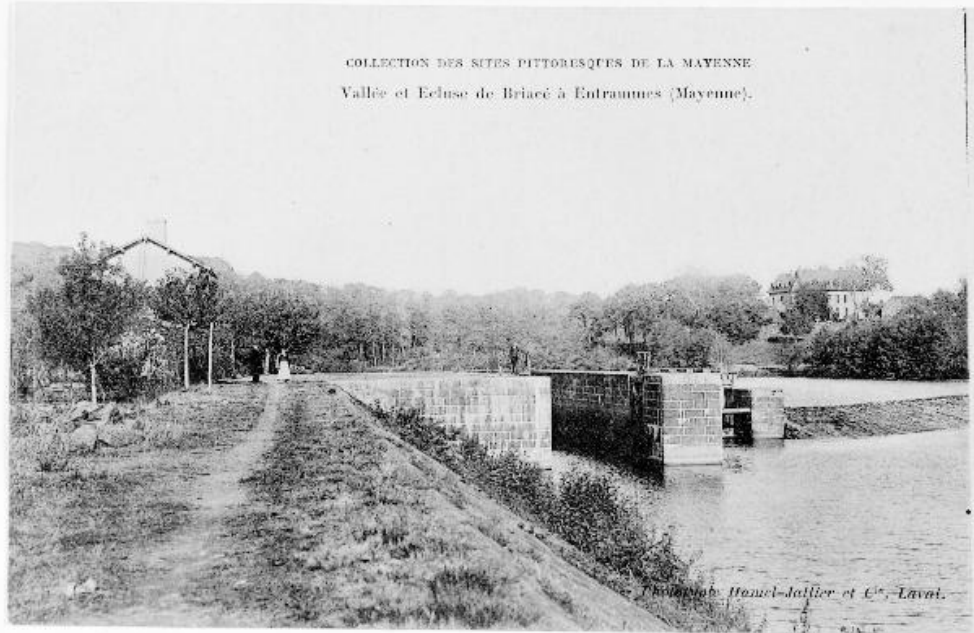
Vue d'aval depuis la rive droite du chemin de halage, de l'écluse et du pertuis.

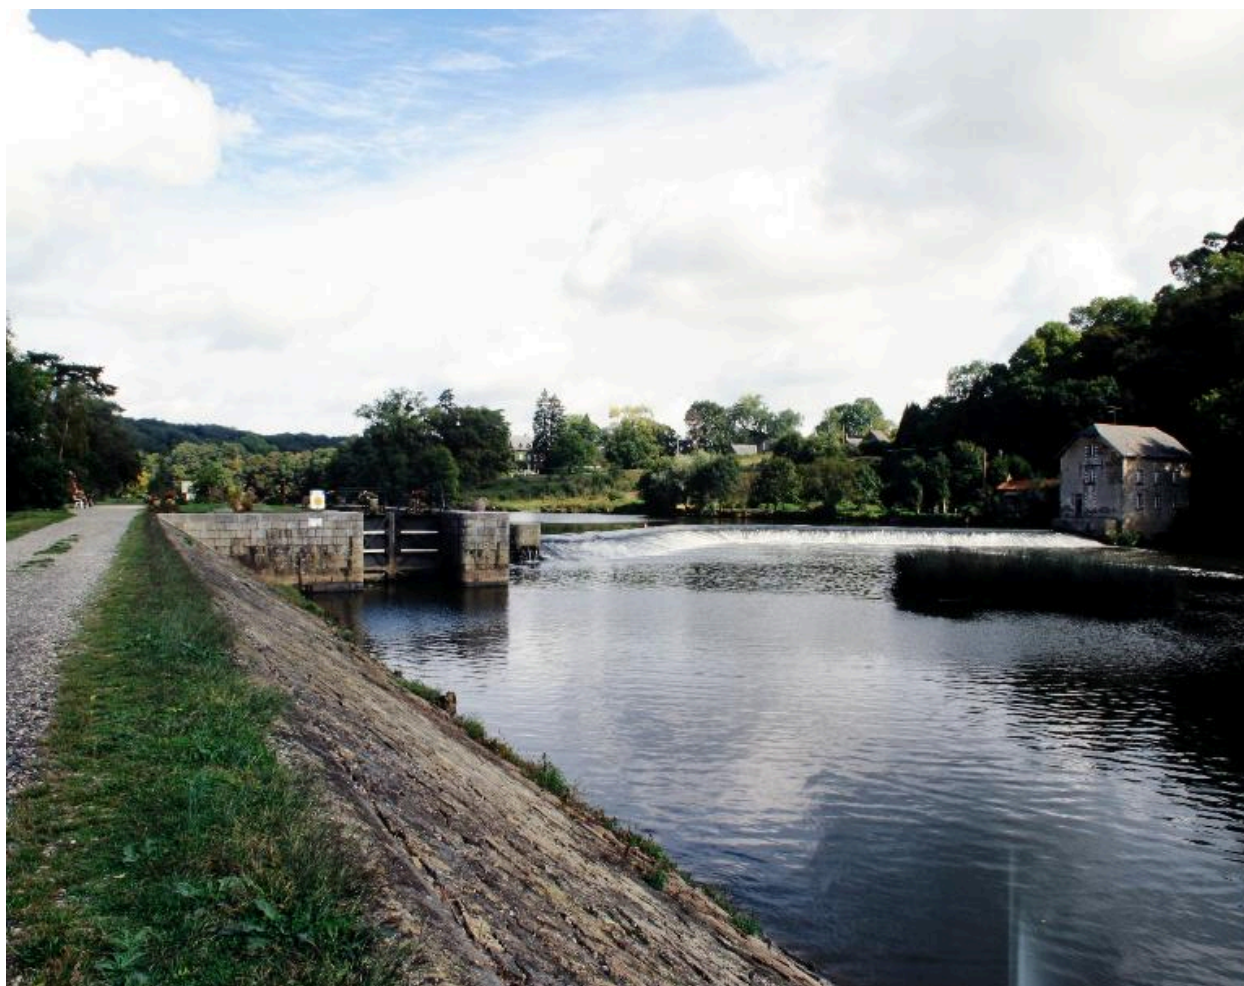
Vue d'ensemble depuis le chemin de halage, rive droite, en aval : écluse, barrage, moulin.

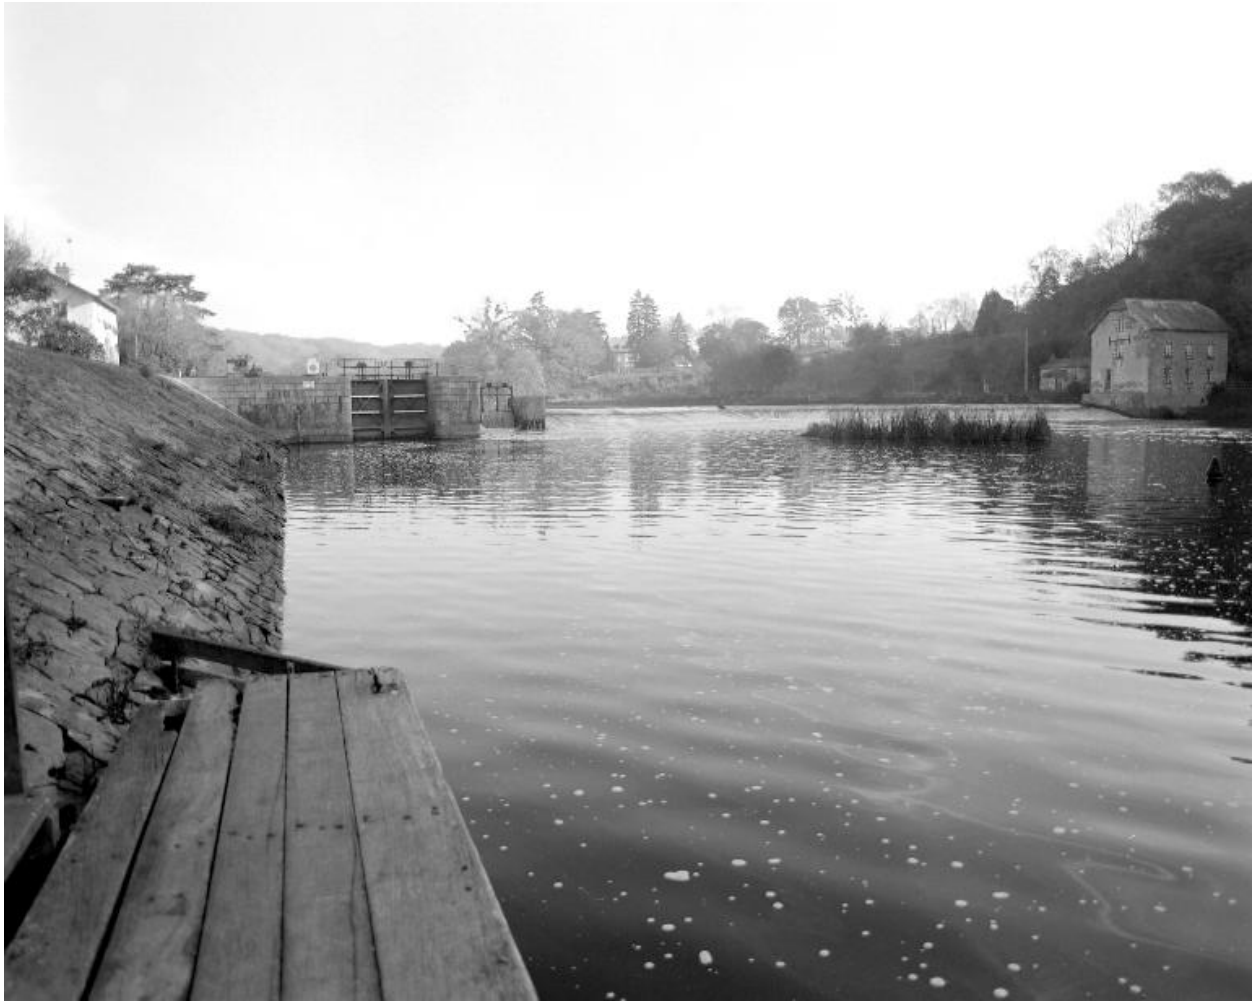
Vue d'ensemble depuis le ponton situé rive droite, en aval : maison éclusière, écluse, pertuis, barrage, moulin.

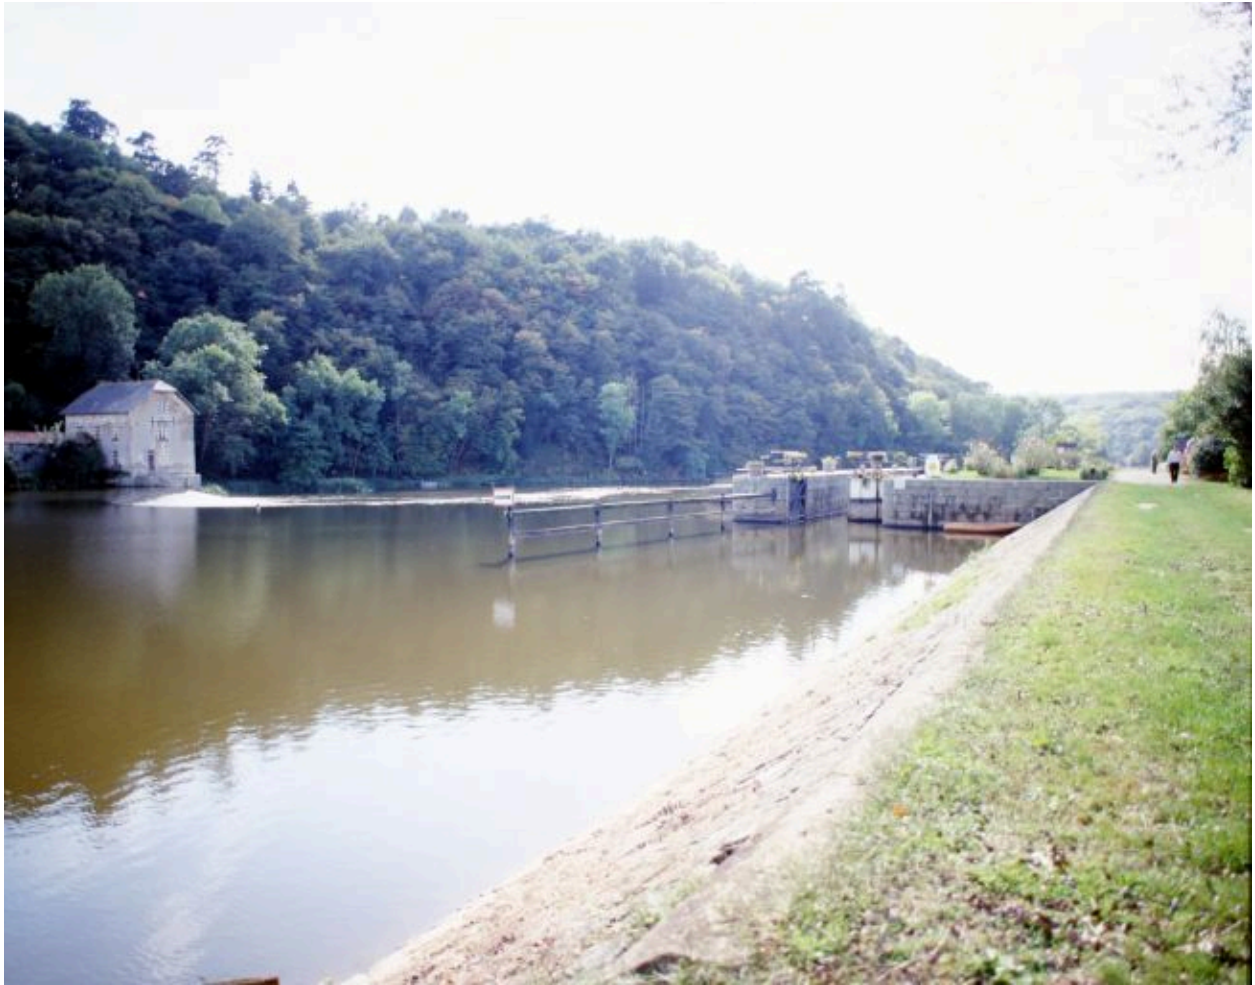
Vue d'ensemble depuis le chemin de halage, rive droite, en amont : moulin, barrage, moulin.

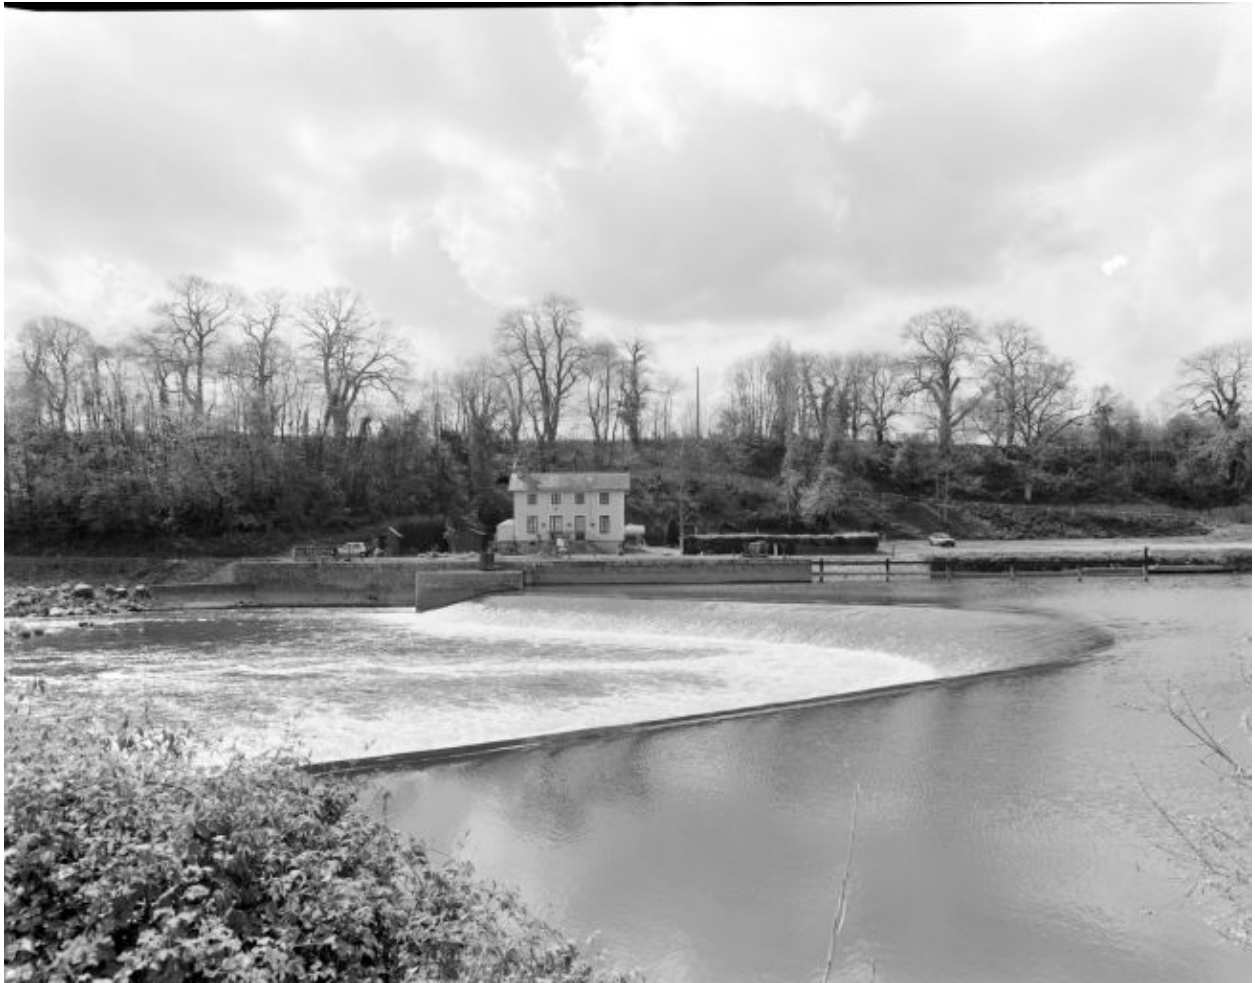
Vue d'ensemble depuis le moulin sur la rive gauche : barrage, écluse, maison éclusière.

Le barrage de Briassé a une forme de chevron. Les parties maçonnées de l'écluse sont en granite taillé. La maison éclusière présentait des dispositions architecturales communes à toutes celles de la basse Mayenne. Comme celles de Bonne, Port Rhingard et Persigand, elle a été agrandie au sud d'une quatrième travée, copiée sur les travées latérales, qui a fait disparaître le four à pain. La table de pierre située au-dessus de la porte d'entrée n'a pas été gravée. Dans le jardin se trouvent une niche à chien, un puits couvert en cul-de-four, et au nord une petite dépendance en rez-de-chaussée.
