Pays de la Loire, Sarthe
Briosne-lès-Sables
4 rue du Centre-Bourg

Presbytère (détruit) puis ferme, actuellement maison

Numéro de dossier : IA72001527
Date de l'enquête initiale : 2011
Date(s) de rédaction : 2010
Cadre de l'étude : inventaire topographique
Degré d'étude : étudié

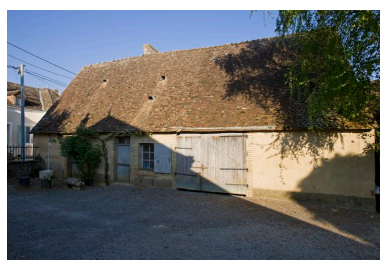
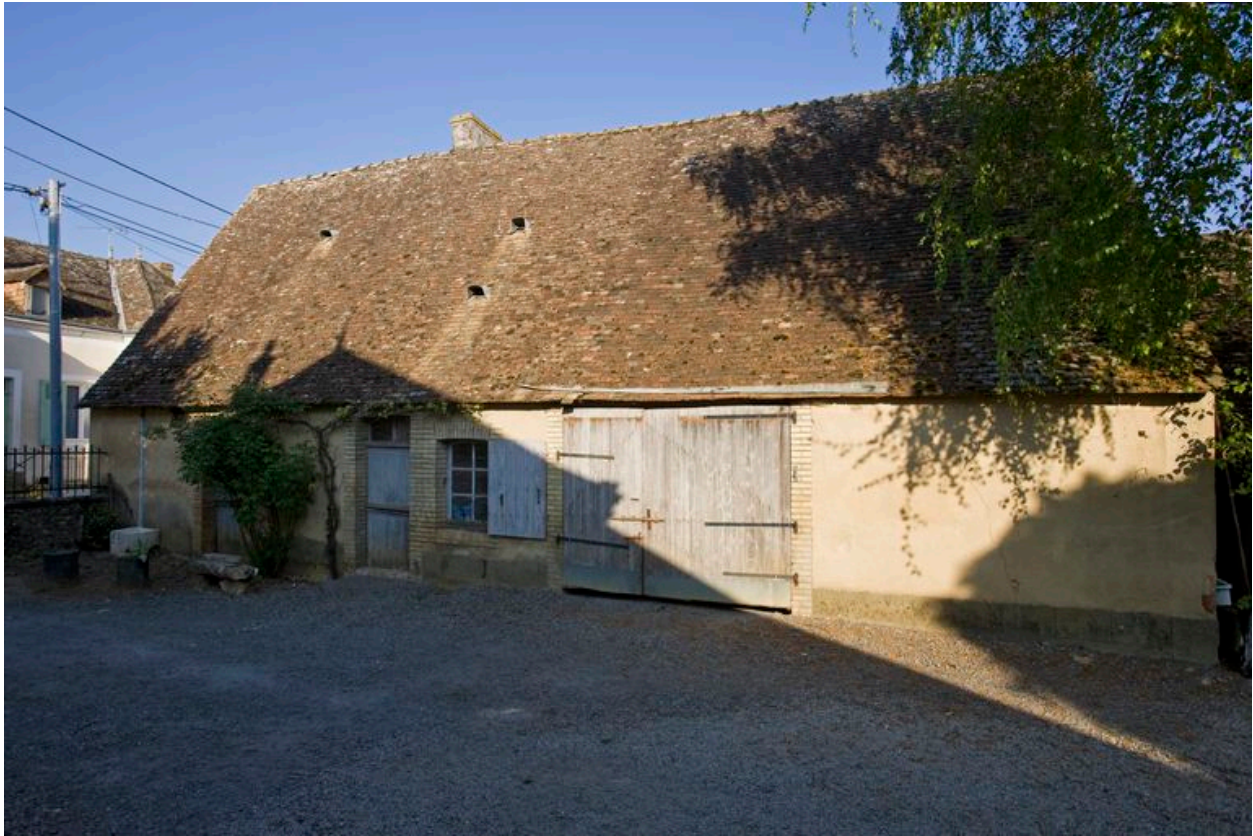
Elevation sur cour du
logement et de la grange.
Phot. Yves Guillotin
IVR52_20117200515NUCA

Elevation sur cour du logement et de la grange.

PAR Ate MEDARD, la date de 1929 est inscrite sur la clé de la plate-bande de la porte d'entrée. Adossé au mur du cimetière, le second bâtiment est composé d'un logement de type logis simple, avec laiterie en appentis contre l'élévation postérieure, prolongé d'une grange puis de porcheries. Il est construit en maçonnerie de moellons sans chaîne en pierre de taille, avec un poteau de bois sur l'élévation postérieure, le pignon droit du logement, visible dans la grange, est en pan-de-bois essenté de bardeaux. Les chambranles des baies sont en briques, sauf une fenêtre à chambranle de pierre de taille de grès roussard percée dans le pignon donnant sur la rue et une fenêtre en bois percée dans l'élévation postérieure de la grange. Le toit est couvert de tuiles plates.

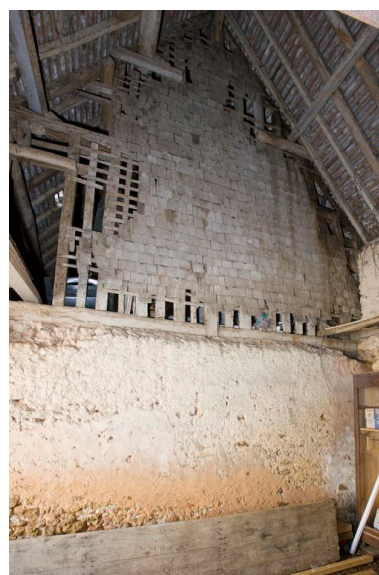
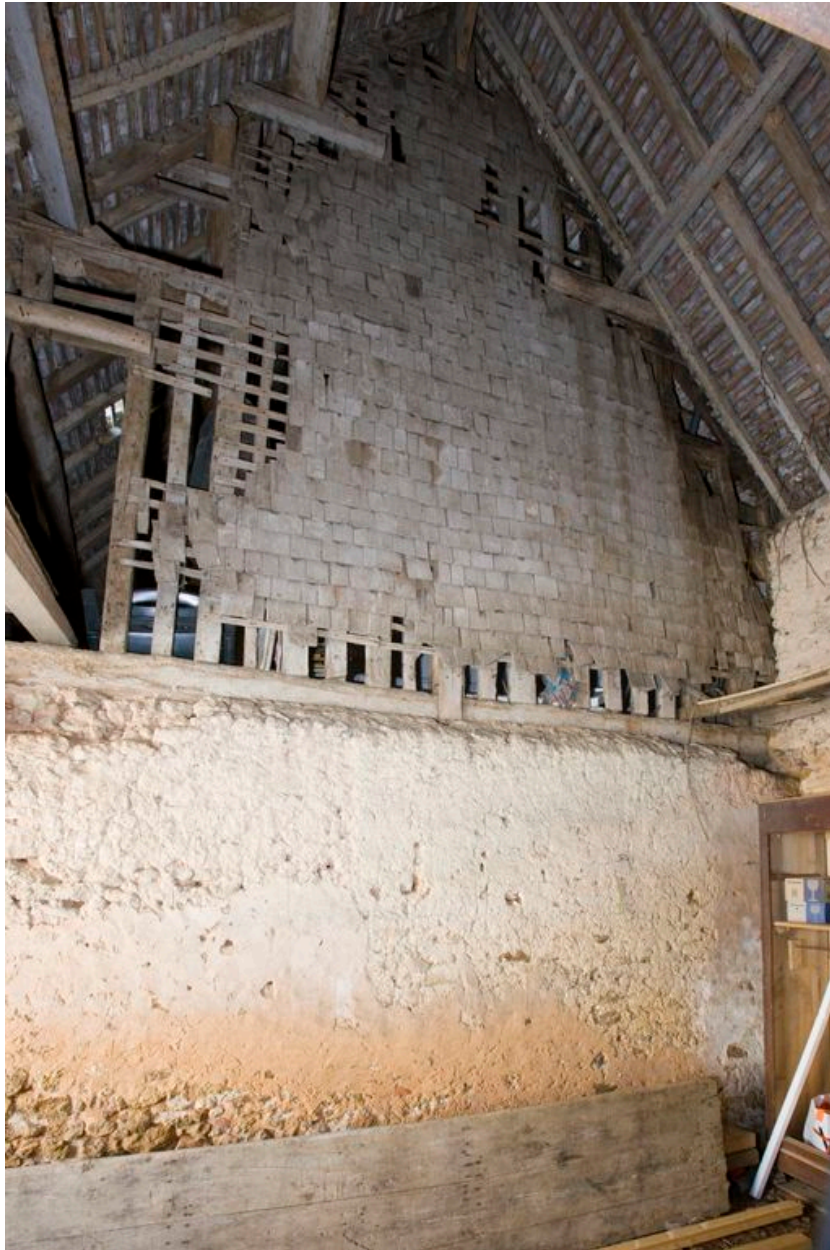
IVR52_20117200502NUCA

Pignon essenté de bardeaux du
logement, vu depuis la grange.
Phot. Yves Guillotin

Pignon essenté de bardeaux du logement, vu depuis la grange.
