Pays de la Loire, Mayenne
Vaiges
Malabri, le Verger

Écart puis maison, Malabri, le Verger

Numéro de dossier : IA53003957
Date de l'enquête initiale : 2004
Date(s) de rédaction : 2004
Cadre de l'étude : inventaire topographique
Degré d'étude : repéré

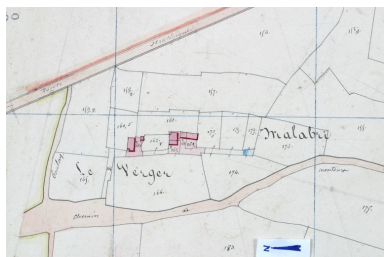
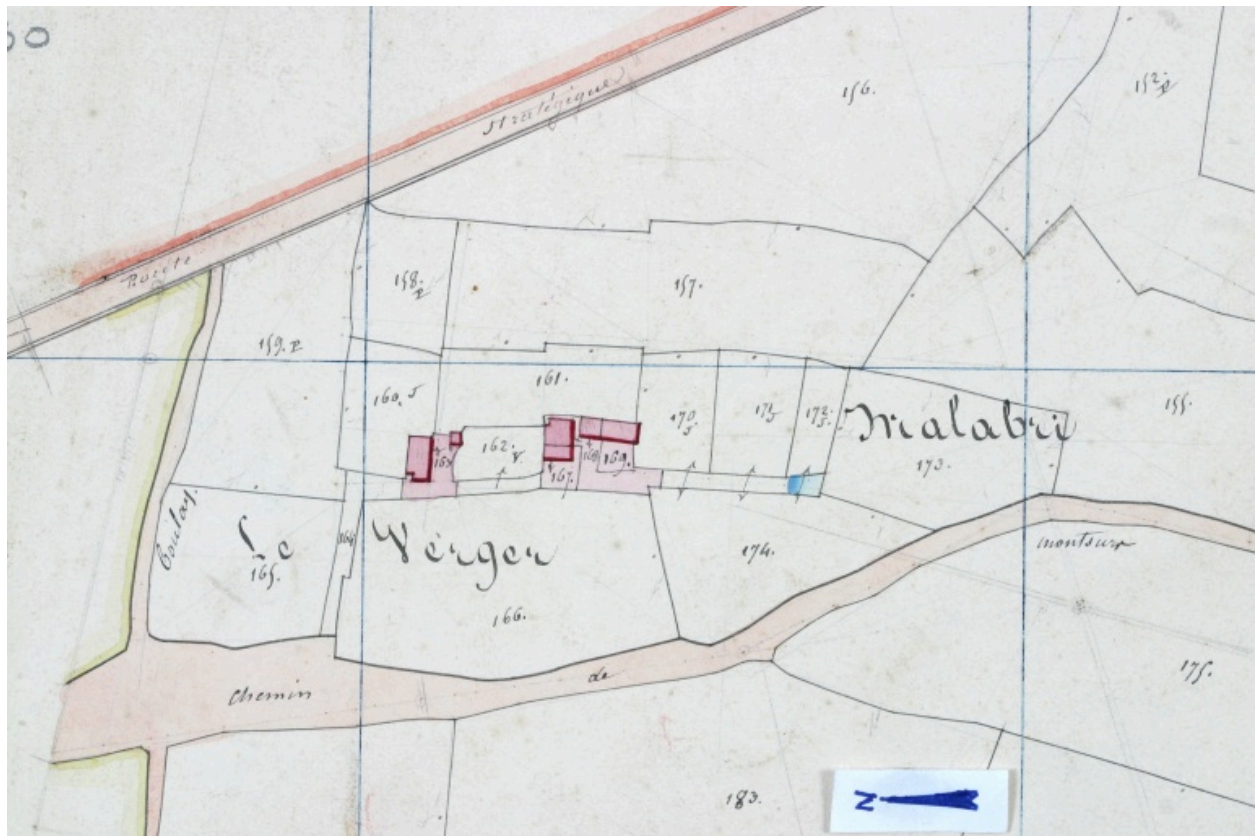
Extrait du plan cadastral
de 1842, section K1.
Repro. François Lasa
IVR52_20045301224NUCA

Extrait du plan cadastral de 1842, section K1.

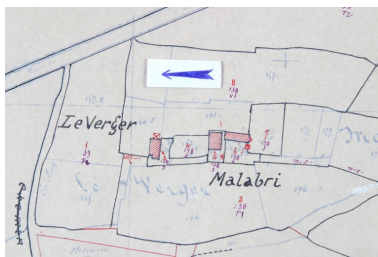
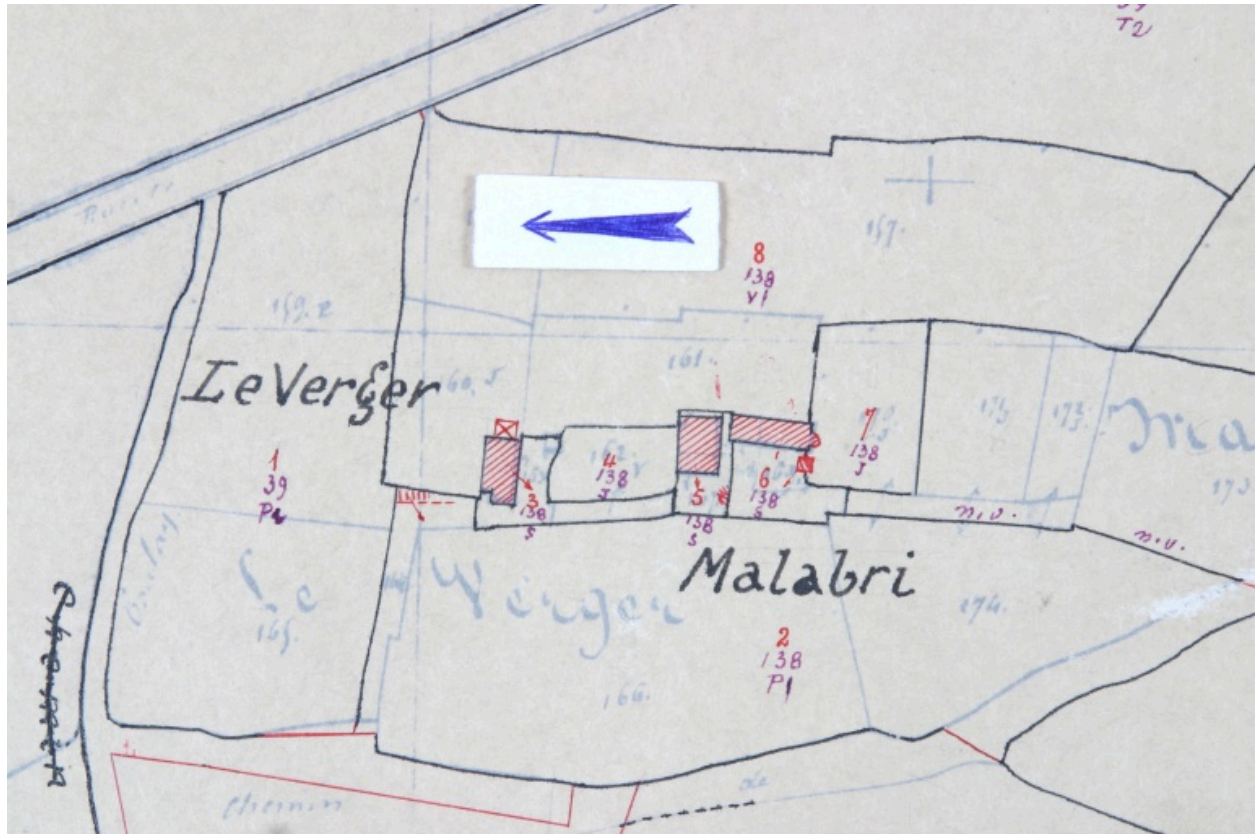
Extrait du plan cadastral
de 1936, section K1.
Repro. François Lasa
IVR52_20045301387NUCA

Extrait du plan cadastral de 1936, section K1.

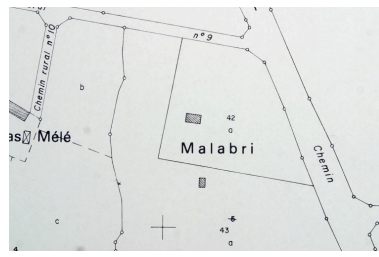
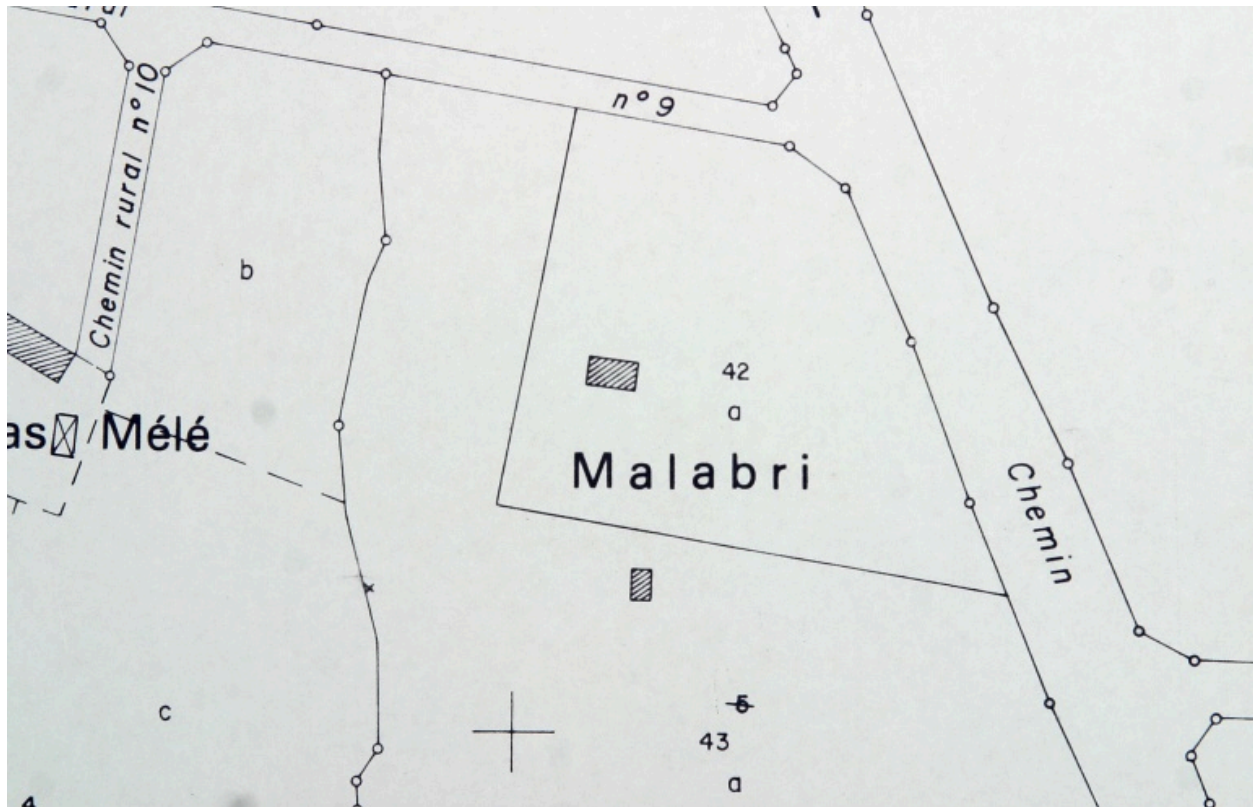
Extrait du plan cadastral renouvelé
en 1982 et régulièrement mis à jour
entre 1982 et 2002, section ZY.
Repro. François Lasa
IVR52_20045302451NUCA

Extrait du plan cadastral renouvelé en 1982 et régulièrement mis à jour entre 1982 et 2002, section ZY.

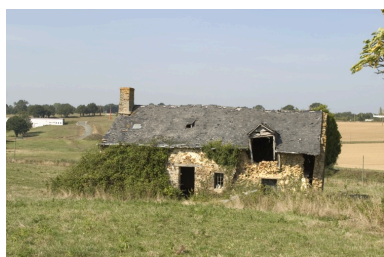
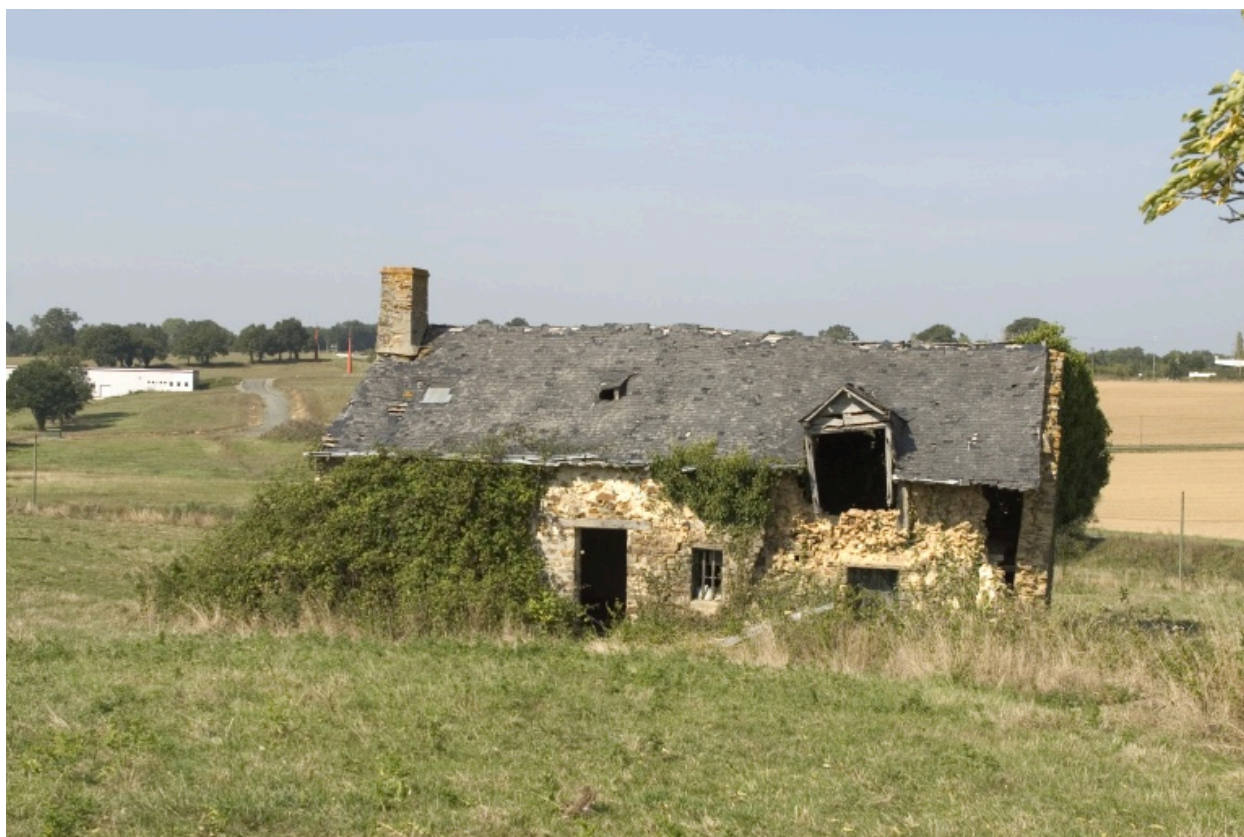
La maison de Malabri est construite en moellons de grès et est couverte d'ardoises. Elle est en simple rez-de-chaussée. Elle comprend trois pièces : une pièce à cheminée, percée d'une porte et d'une fenêtre en moellon et à linteaux de bois, une pièce froide sans ouverture séparée de la précédente par une cloison en pan de bois et torchis couvert de lattis et une cave ou petite étable accessible uniquement par une porte extérieure située à l'arrière. La cheminée comprenait un four, dont la masse, en appentis sur le pignon ouest, a été démolie. Son linteau est en bois et ses corbeaux en pierre non sculptée. La charpente est du type à potence, sans demi-arbalétrier supérieur. La panne faîtière est en remploi. Malabri et le Verger appartiennent au type II des écarts.

La maison vue depuis le sud.
Phot. François Lasa
IVR52_20045302604NUCA

La maison vue depuis le sud.

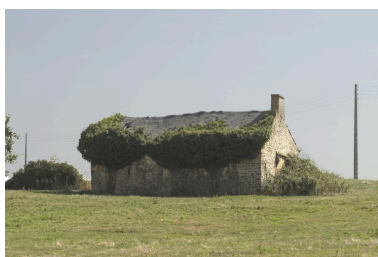
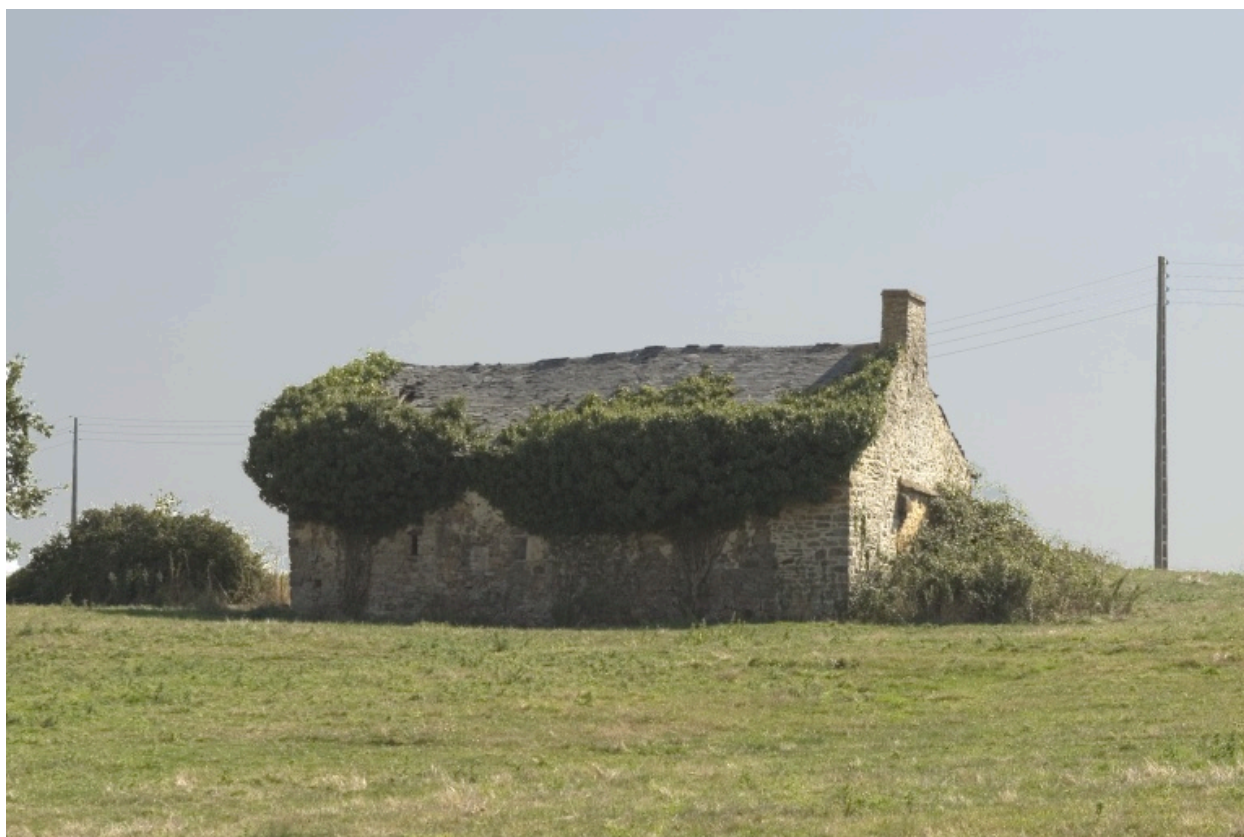
La maison vue depuis le nord.
Phot. François Lasa
IVR52_20045302603NUCA

La maison vue depuis le nord.
