Pays de la Loire, Vendée  
Maillé  
Bourg (le)  
5 rue Saint-Nicolas

## Salle des fêtes paroissiales

Numéro de dossier : IA85002454  
Date de l'enquête initiale : 2020  
Date(s) de rédaction : 2021  
Cadre de l'étude : inventaire topographique Vallée de la Sèvre Niortaise, Marais poitevin  
Degré d'étude : étudié

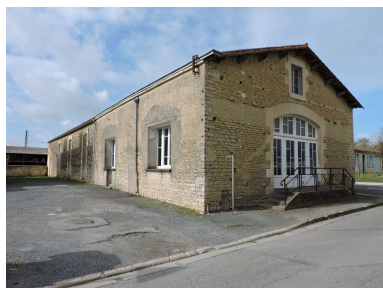
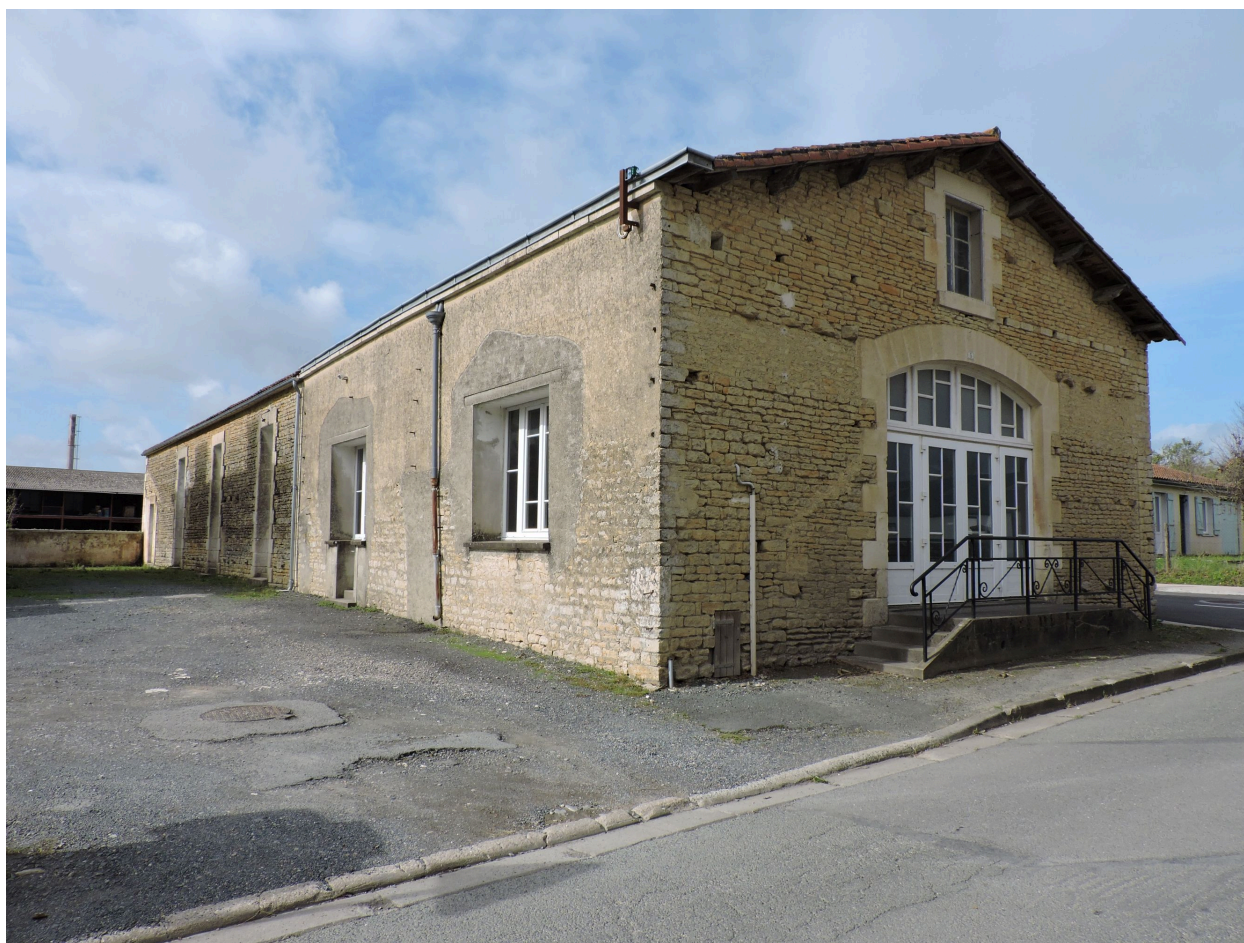
La salle vue depuis le sud-est.  
Phot. Yannis Suire  
IVR52\_20218500117NUCA

La salle vue depuis le sud-est.

La salle des fêtes est constituée de deux longs corps de bâtiment de plan rectangulaire, dans le prolongement l'un de l'autre. La partie est ouvre sur la rue par une grande baie percée sur le mur pignon, lequel est couronné par un débordement de toit. Cette baie, surélevée et accessible par un degré, possède un linteau en arc segmentaire et à claveaux réguliers. La partie ouest de la salle est percée quant à elle de trois hautes portes avec encadrements saillants et à arêtes abattues.

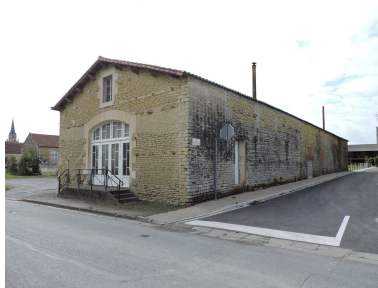
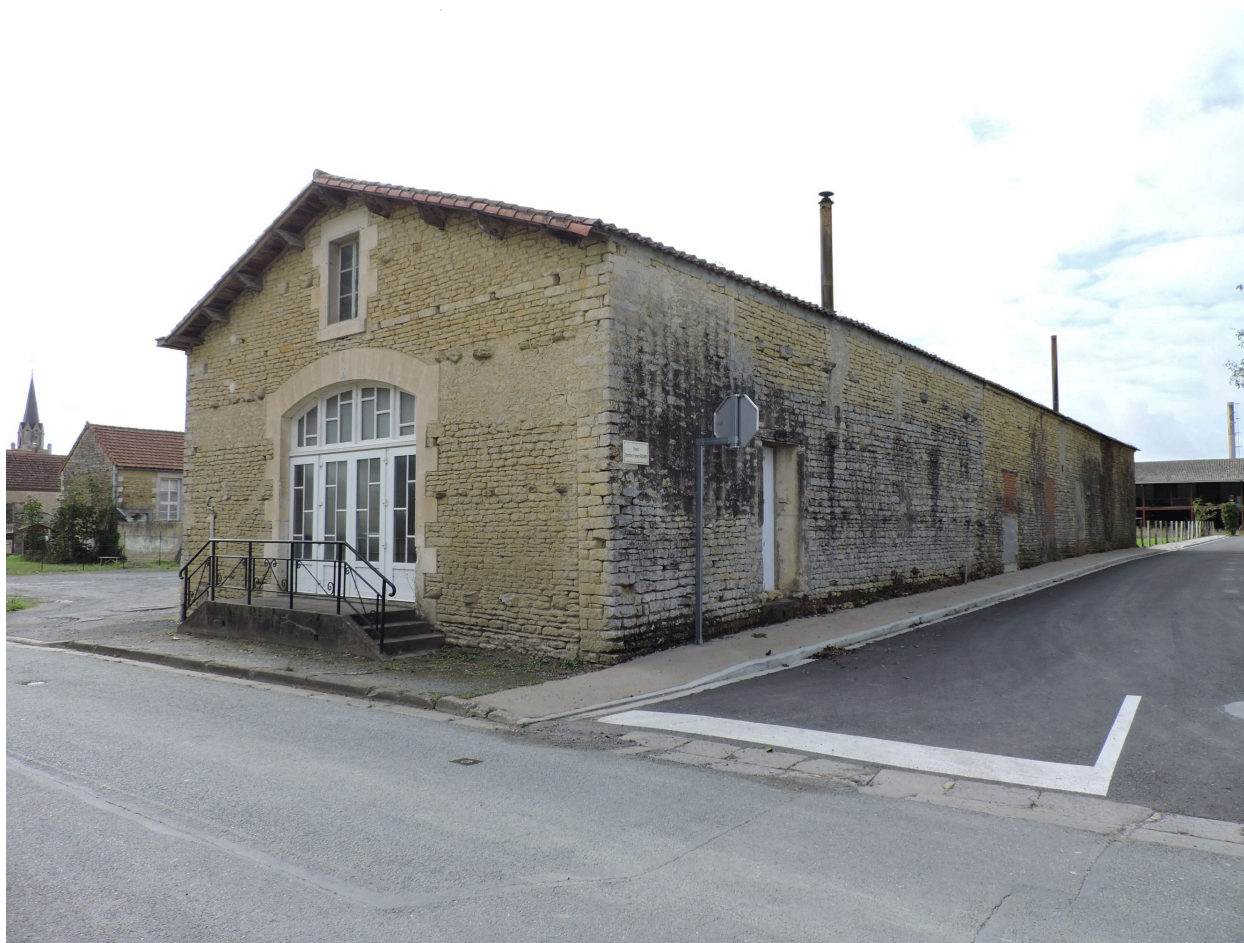
La salle vue depuis le nord-est.  
Phot. Yannis Suire  
IVR52\_20218500115NUCA

La salle vue depuis le nord-est.

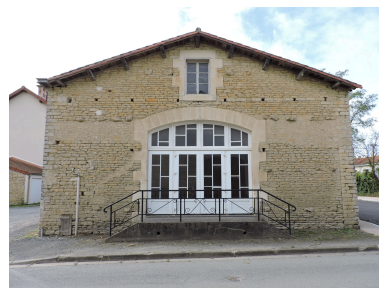
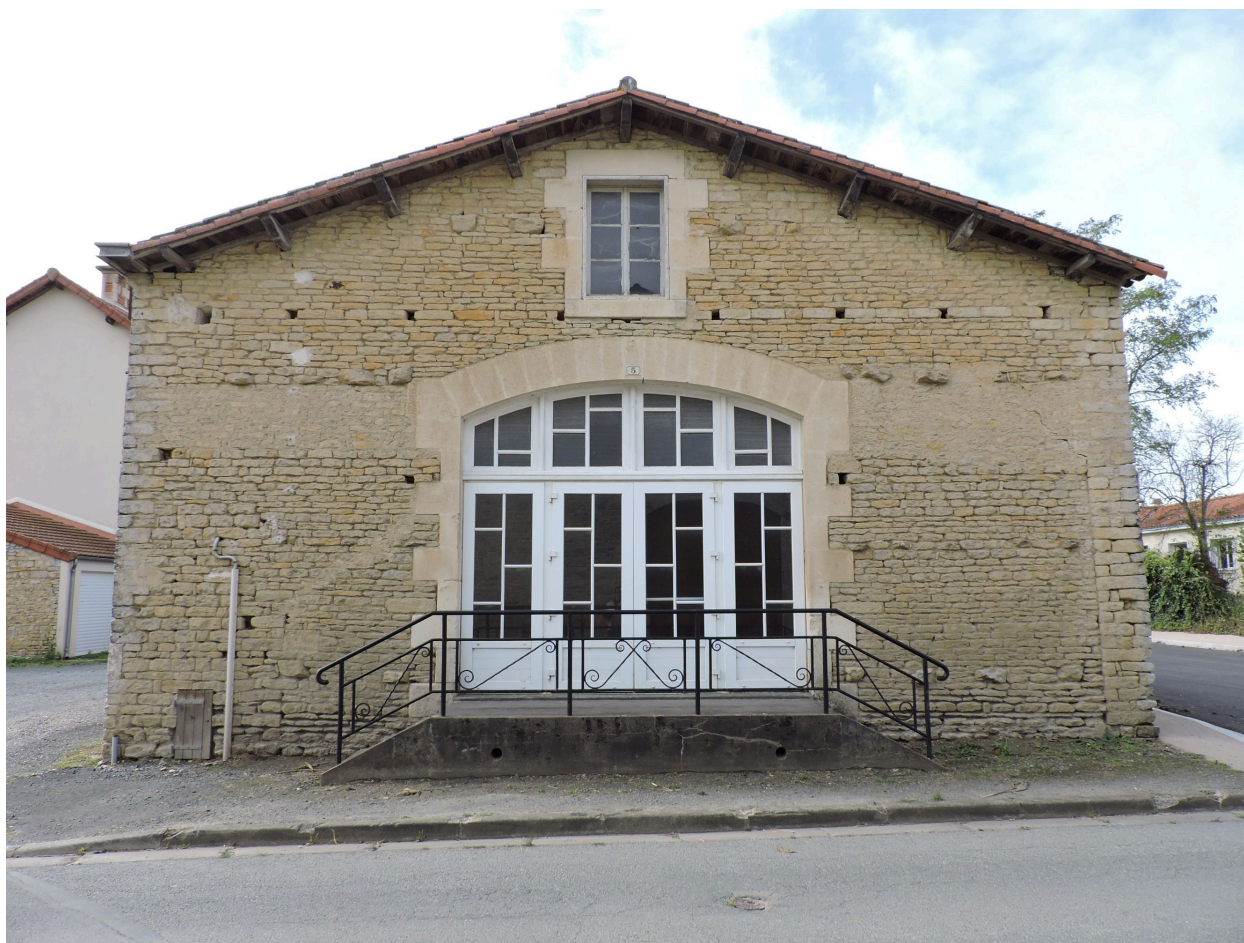
Le mur pignon de la salle,  
percé d'une grande baie avec  
linteau en arc segmentaire.  
Phot. Yannis Suire  
IVR52\_20218500119NUCA

Le mur pignon de la salle, percé d'une grande baie avec linteau en arc segmentaire.

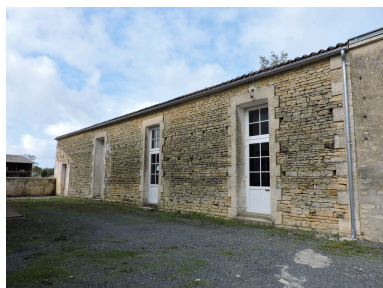
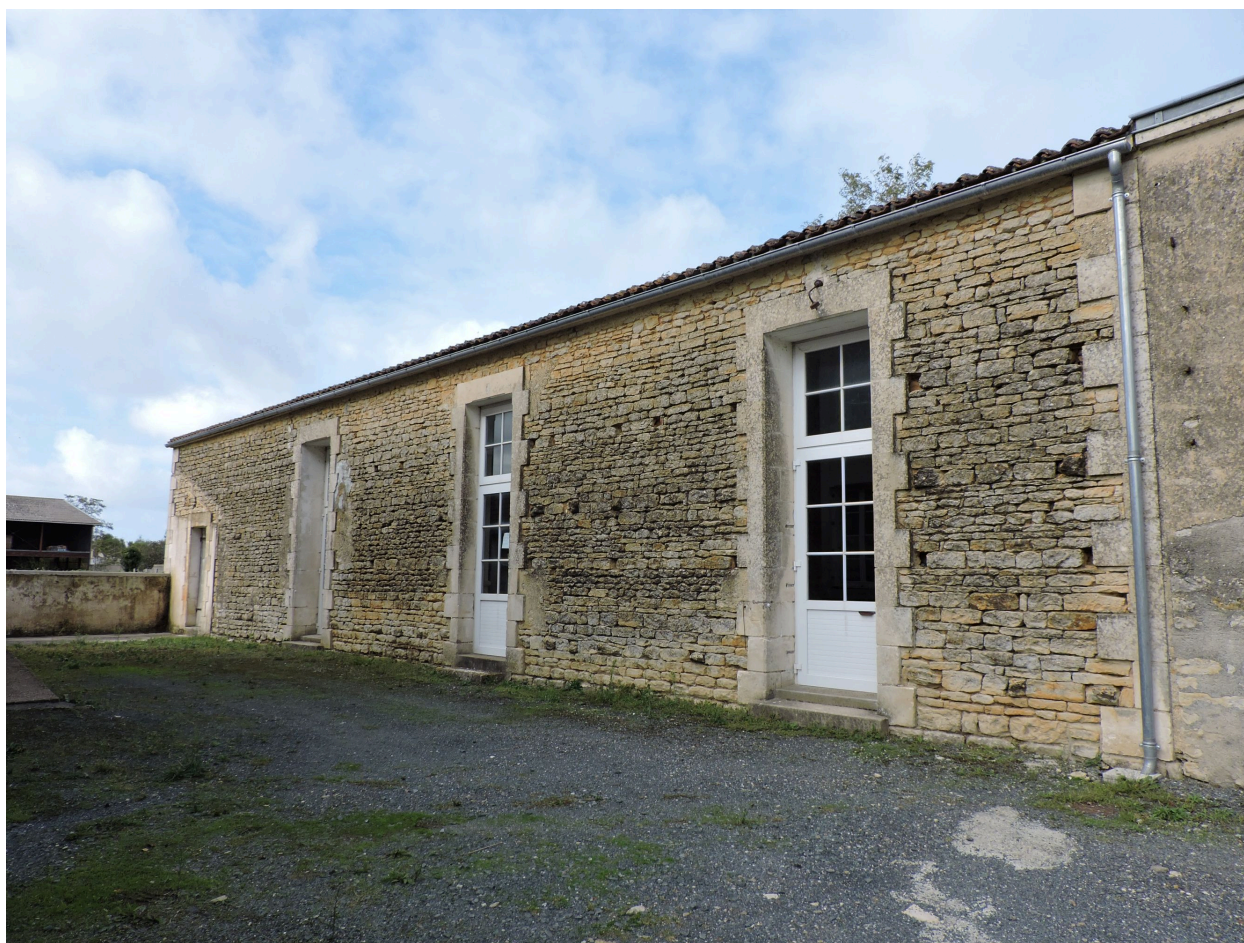
La partie ouest de la salle  
vue depuis le sud-est.  
Phot. Yannis Suire  
IVR52\_20218500121NUCA

La partie ouest de la salle vue depuis le sud-est.
