Pays de la Loire, Vendée  
Maillé  
Bourg (le)  
5 place du Port

## Maison ; 5 place du Port

Numéro de dossier : IA85002489  
Date de l'enquête initiale : 2020  
Date(s) de rédaction : 2021  
Cadre de l'étude : inventaire topographique Vallée de la Sèvre Niortaise, Marais poitevin  
Degré d'étude : recensé

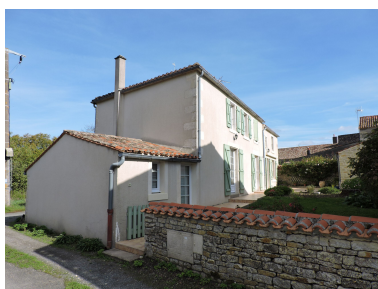
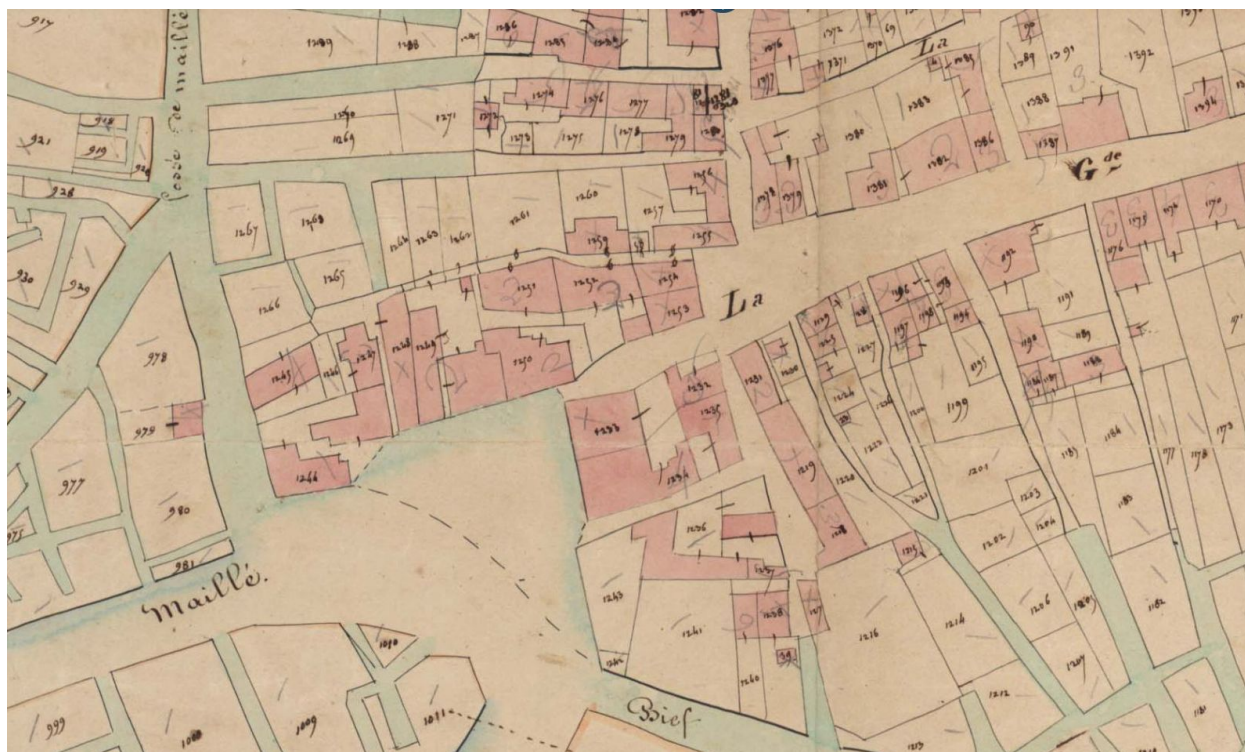
La parcelle 1245, à gauche,  
sur le plan cadastral de 1835.

La parcelle 1245, à gauche, sur le plan cadastral de 1835.

Une maison, propriété de François Gaudin (1797-1859), demeurant à l'aqueduc de Maillé, apparaît à cet endroit sur le plan cadastral de 1835, avec la même emprise au sol. A cette époque, un bras de la Jeune Autise passait à l'ouest, au pied de la maison, pour se jeter dans le port au sud. La maison a été reconstruite en 1877 pour le gendre de François Gaudin, Jean Meunier (1821-1904), cultivateur. Des éléments plus anciens (baies à encadrement chanfreiné ou à appui mouluré, sans doute des XVIIe-XVIIIe siècles) ont toutefois été conservés ou remployés.

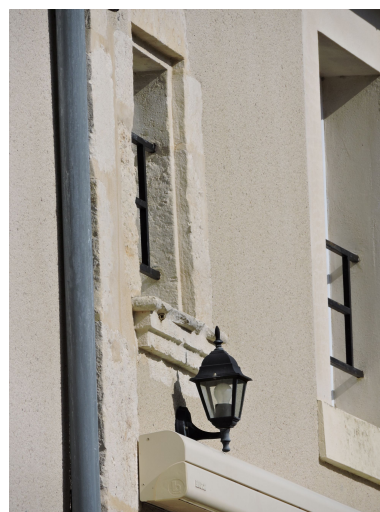
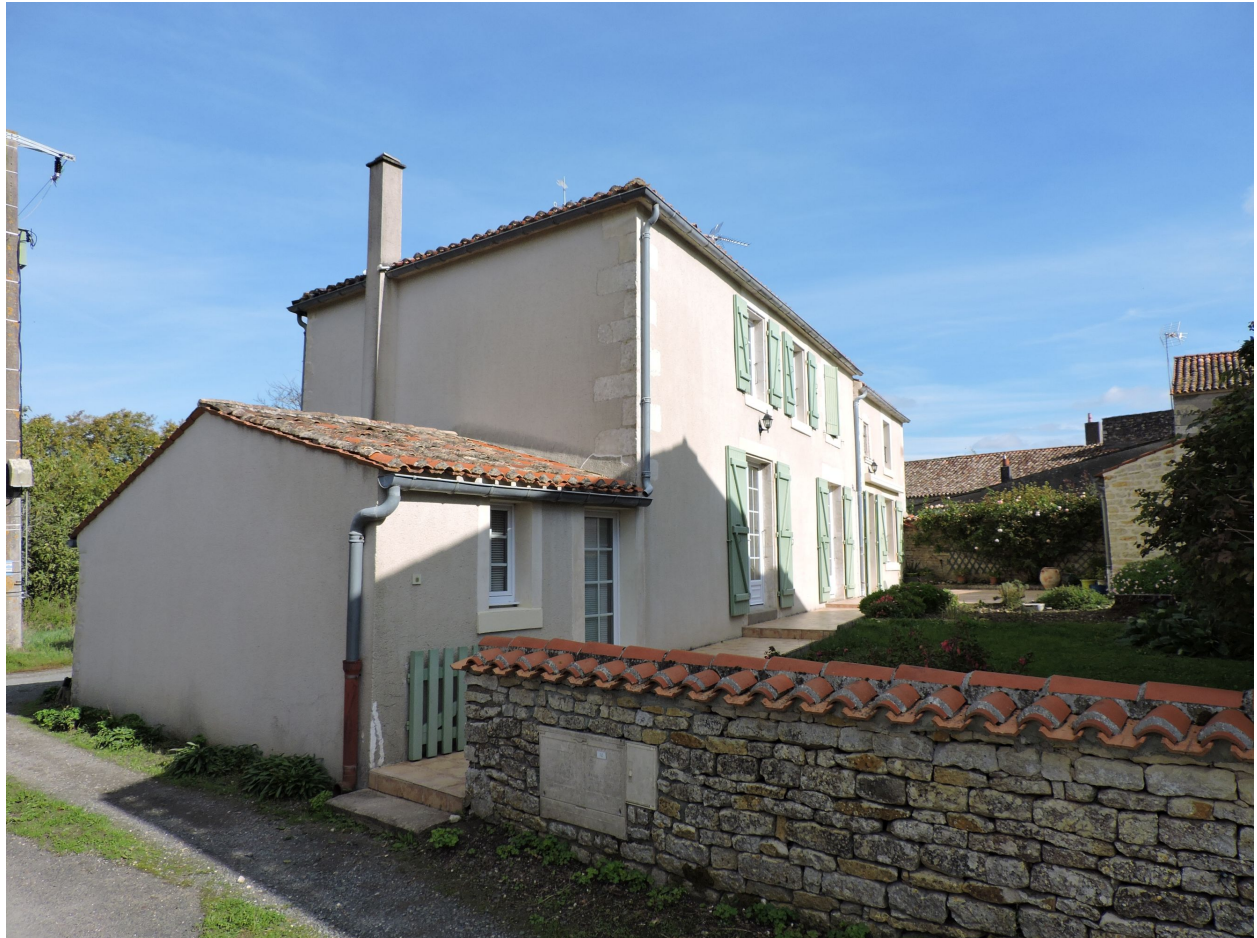
La maison vue depuis le sud-ouest.

La maison est située en retrait par rapport à la voie. Elle comprend un corps principal, à un étage, sous un toit à croupes, encadré par deux autres, l'un en rez-de-chaussée, l'autre à un étage également. Le corps principal présente en façade deux travées d'ouvertures. Sur le corps de bâtiment est, à l'étage, se trouve une baie avec appui mouluré (remploi ?). A l'arrière du corps principal, au nord, on observe des baies à encadrement chanfreiné, dont une en arc en plein cintre.

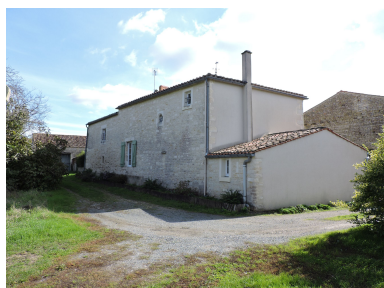
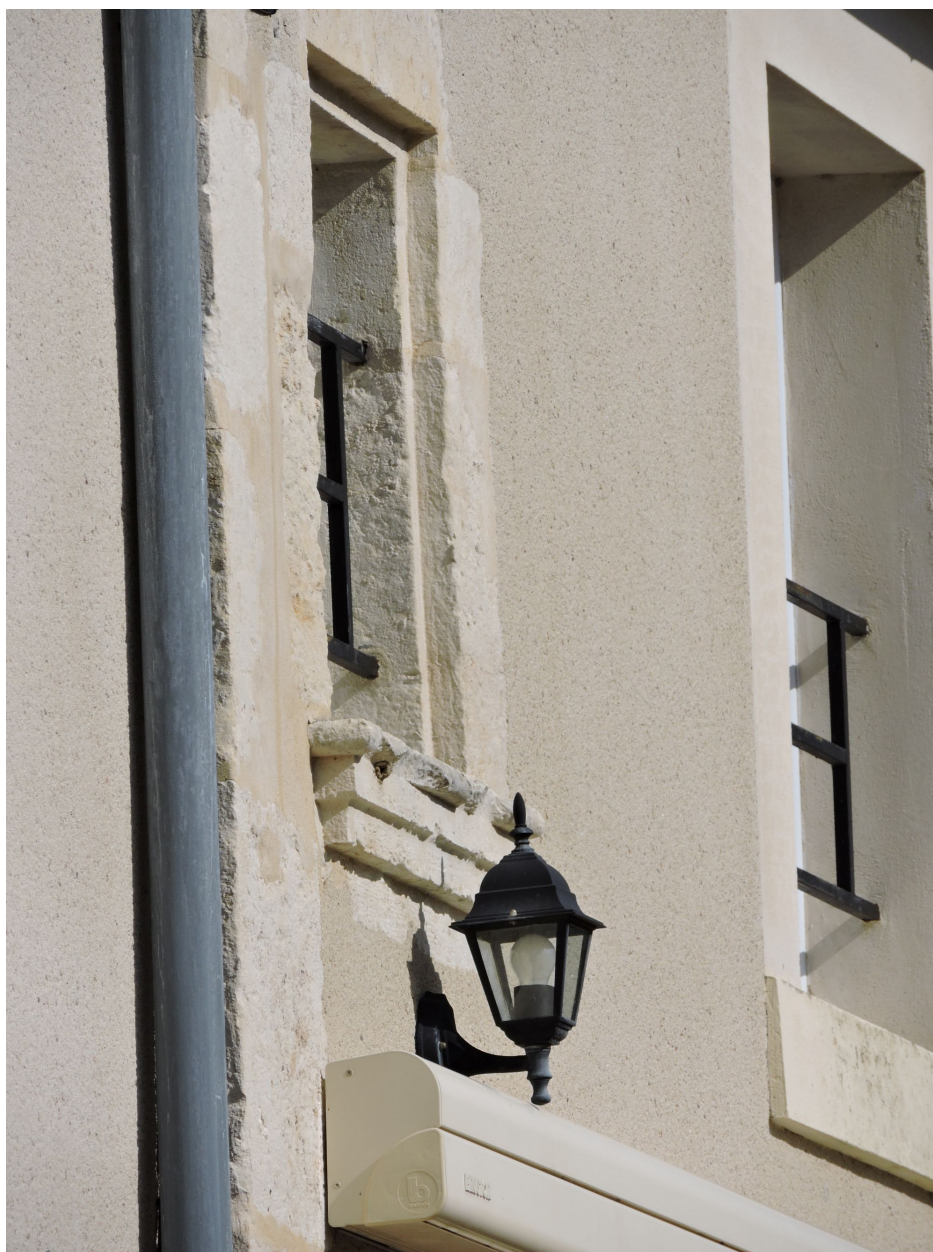
La baie avec appui mouluré observée  
sur le corps de bâtiment est, côté sud.

La baie avec appui mouluré observée sur le corps de bâtiment est, côté sud.

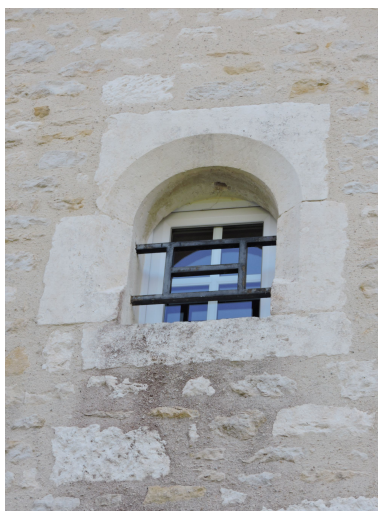
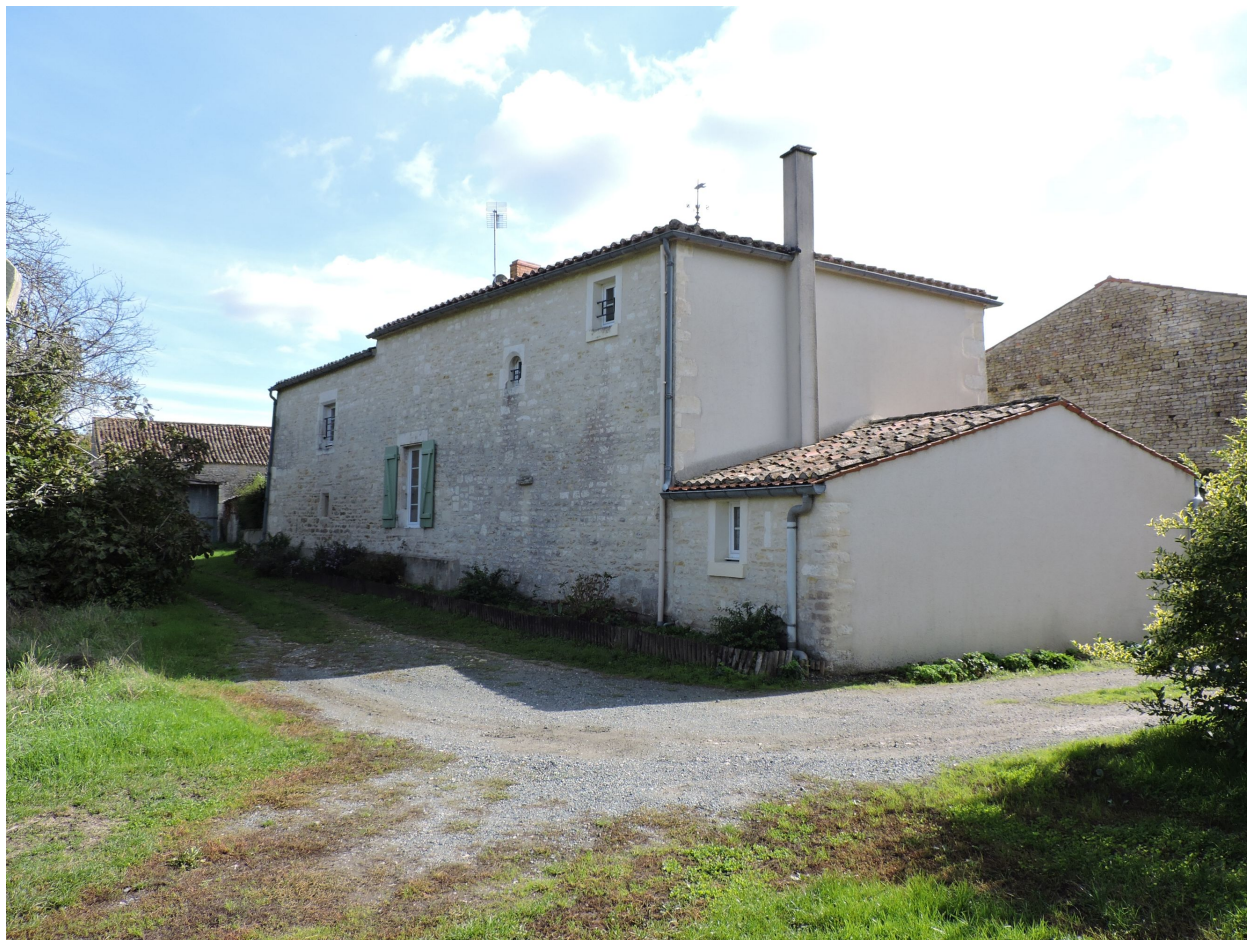
La maison vue depuis le nord-ouest.

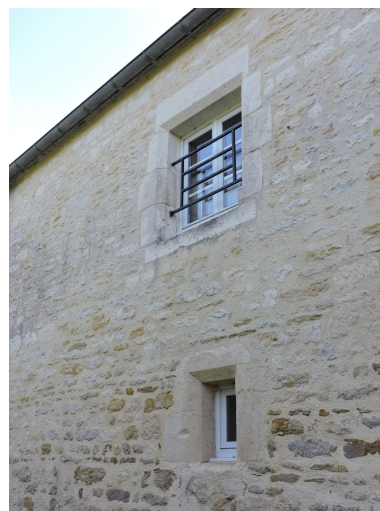
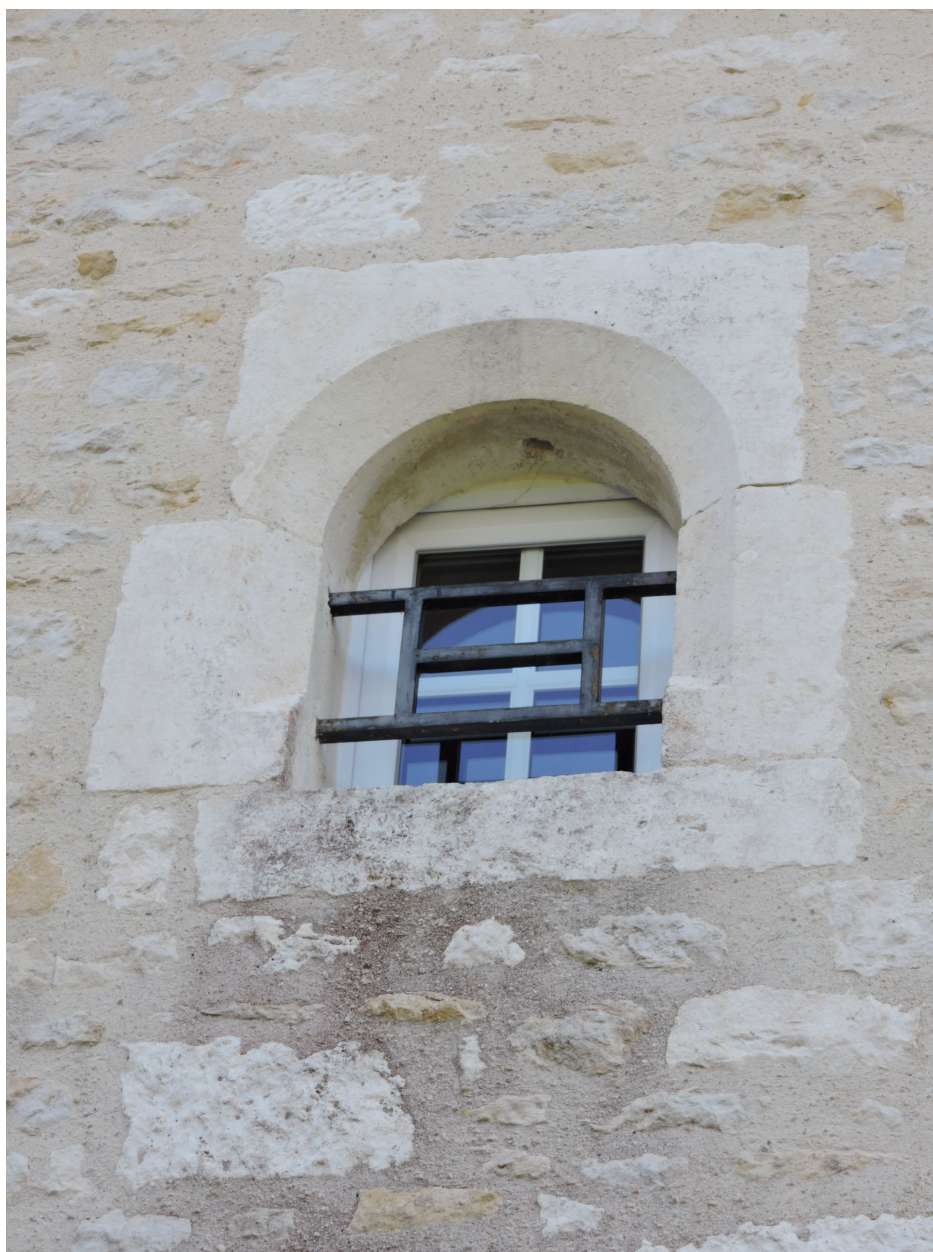
Baie en arc en plein cintre et  
chanfreiné, sur la façade nord.

Baie en arc en plein cintre et chanfreiné, sur la façade nord.

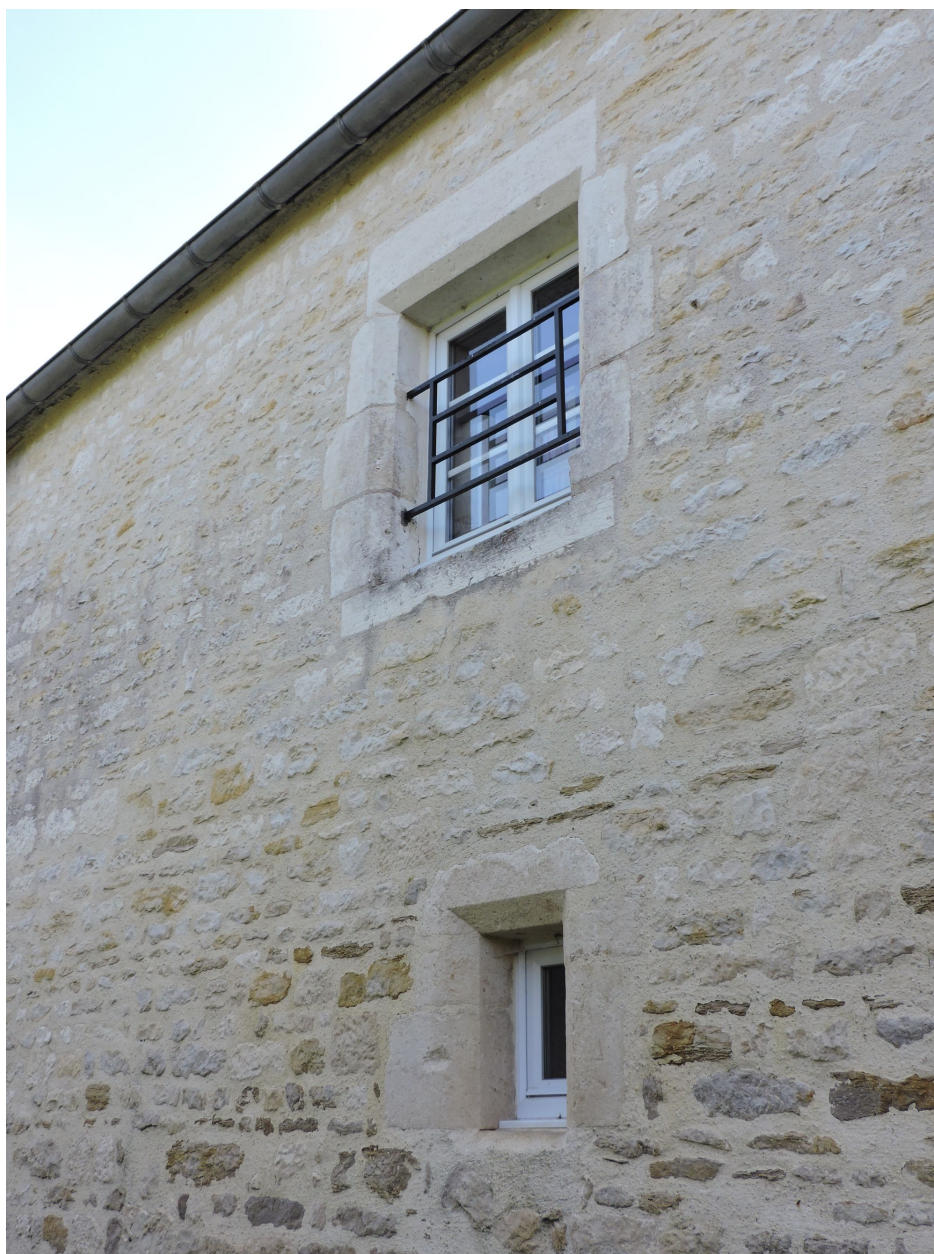
Baies à encadrement  
chanfreiné sur la façade nord.

Baies à encadrement chanfreiné sur la façade nord.
