Pays de la Loire, Vendée Maillé Bourg (le) 5 place du Port

Maison; 5 place du Port

Numéro de dossier : IA85002489 Date de l'enquête initiale : 2020 Date(s) de rédaction : 2021

Cadre de l'étude : inventaire topographique Vallée de la Sèvre Niortaise, Marais poitevin

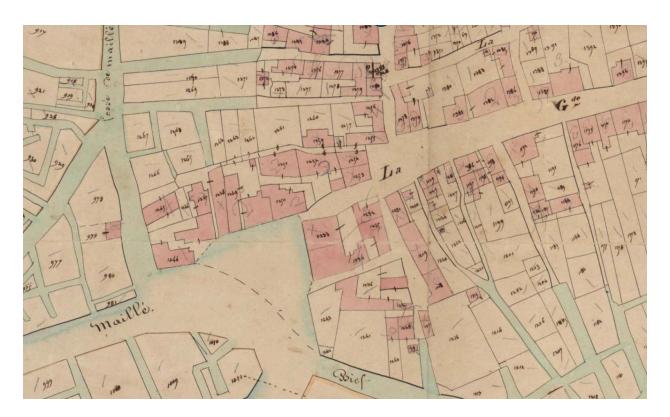
IVR52_20218500051NUCA

La parcelle 1245, à gauche, sur le plan cadastral de 1835.

Une maison, propriété de François Gaudin (1797-1859), demeurant à l'aqueduc de Maillé, apparaît à cet endroit sur le plan cadastral de 1835, avec la même emprise au sol. A cette époque, un bras de la Jeune Autise passait à l'ouest, au pied de la maison, pour se jeter dans le port au sud. La maison a été reconstruite en 1877 pour le gendre de François Gaudin, Jean Meunier (1821-1904), cultivateur. Des éléments plus anciens (baies à encadrement chanfreiné ou à appui mouluré, sans doute des XVIIe-XVIIIe siècles) ont toutefois été conservés ou remployés.

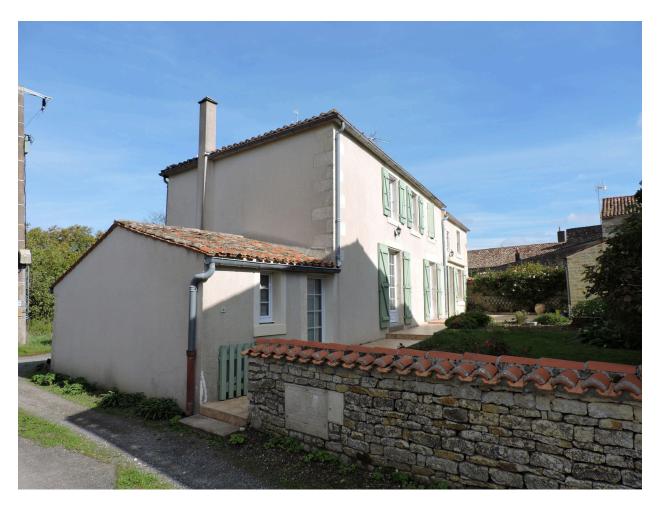
IVR52_20218500319NUCA

La maison vue depuis le sud-ouest.

La maison est située en retrait par rapport à la voie. Elle comprend un corps principal, à un étage, sous un toit à croupes, encadré par deux autres, l'un en rez-de-chaussée, l'autre à un étage également. Le corps principal présente en façade deux travées d'ouvertures. Sur le corps de bâtiment est, à l'étage, se trouve une baie avec appui mouluré (remploi ?). A l'arrière du corps principal, au nord, on observe des baies à encadrement chanfreiné, dont une en arc en plein cintre.

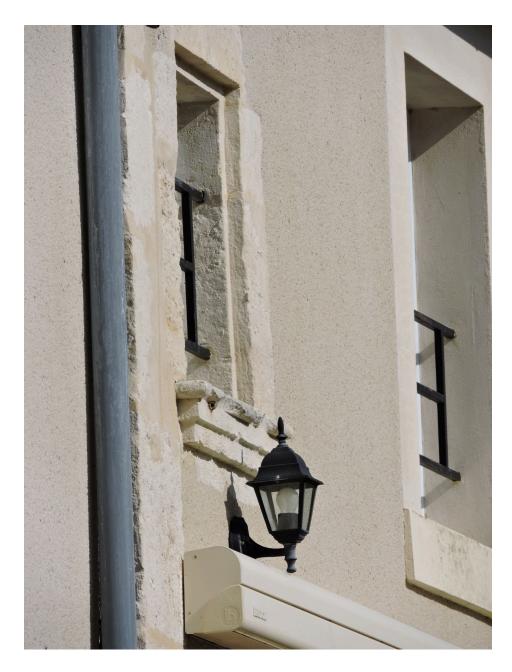
IVR52_20218500321NUCA

La baie avec appui mouluré observée sur le corps de bâtiment est, côté sud.

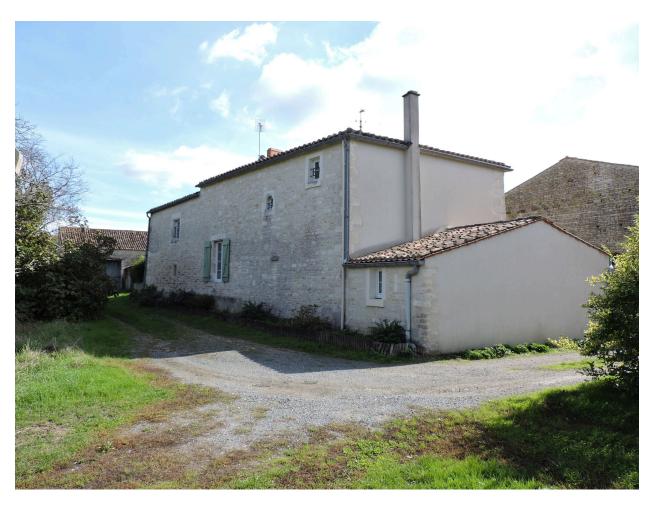
IVR52_20218500325NUCA

La maison vue depuis le nord-ouest.

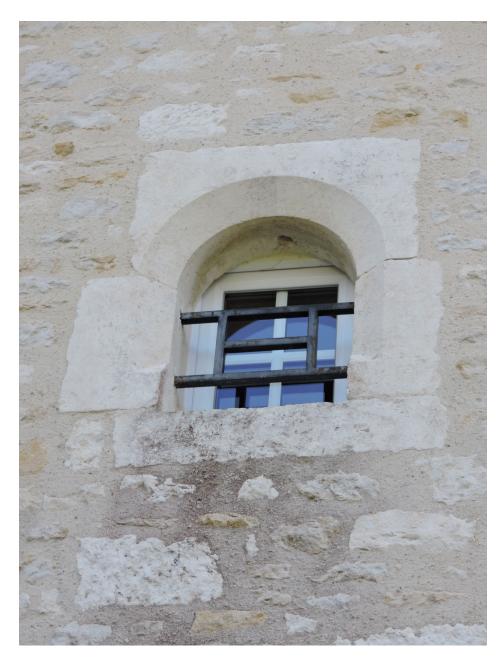
IVR52_20218500326NUCA

Baie en arc en plein cintre et chanfreiné, sur la façade nord.

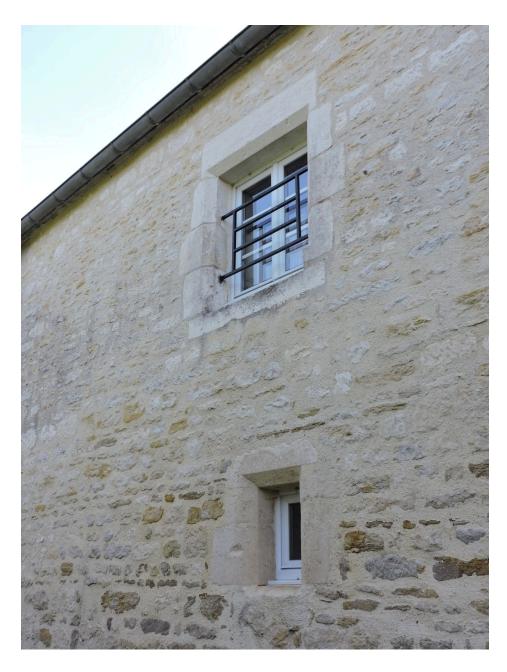
IVR52_20218500327NUCA

Baies à encadrement chanfreiné sur la façade nord.
