Pays de la Loire, Loire-Atlantique
Le Pallet
Montifault

Chai de négociant, commerce Piou

Numéro de dossier : IA44008986
Date de l'enquête initiale : 2021
Date(s) de rédaction : 2022
Cadre de l'étude : enquête thématique départementale Pays du vignoble nantais
Degré d'étude : étudié

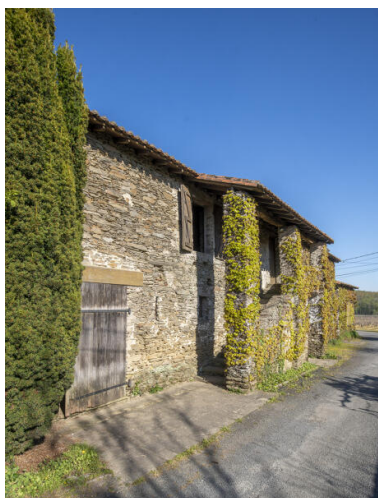
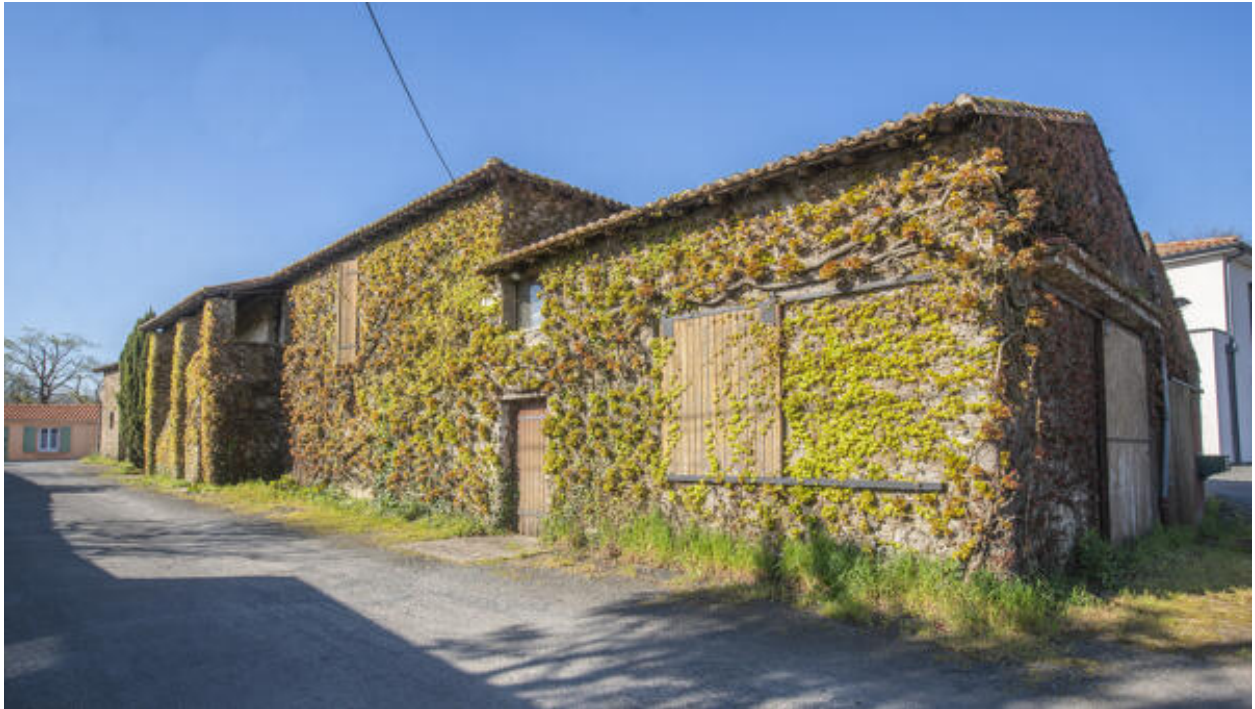
Élévation ouest du chai.
Phot. Pierre-Bernard Fourny
IVR52_20224400129NUCA

Élévation ouest du chai.

Le chai et son étage sont construits en pierres de schiste. Ils sont couverts d'un toit long-pan à tuiles canal, s'achevant en croupe sur sa partie nord. La couverture repose sur une charpente en bois, à demi-enrayure sous la croupe.

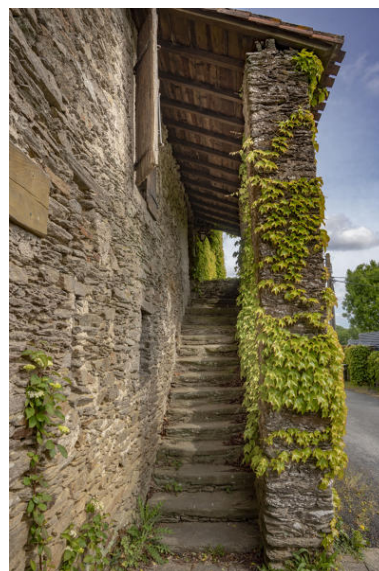
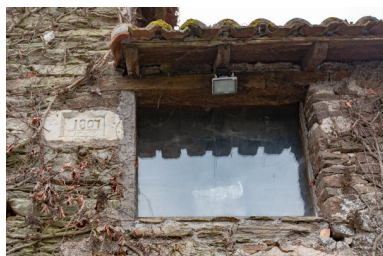
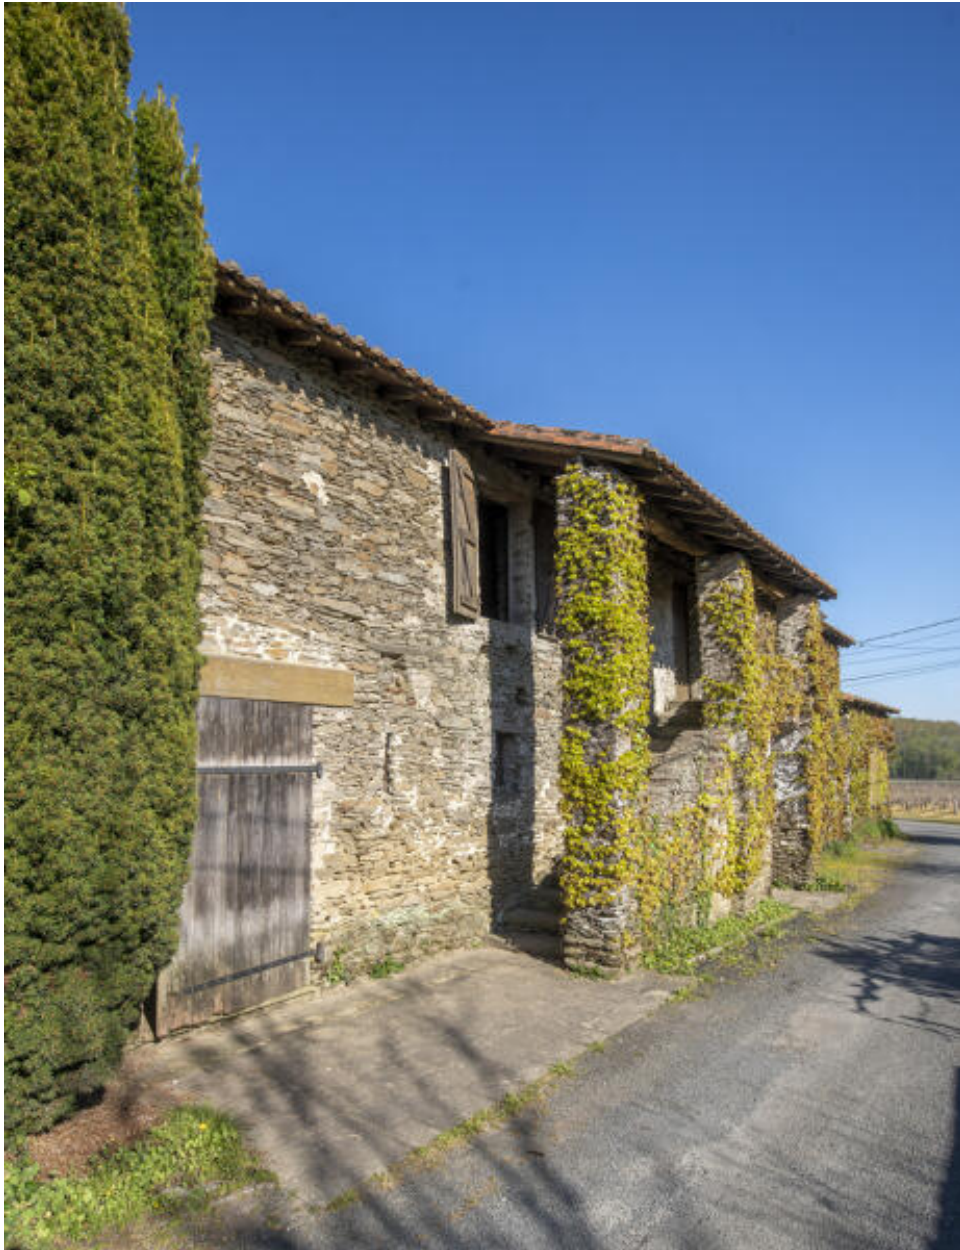
Escalier menant à l'étage d'habitation,
en élévation ouest du chai.
Phot. Pierre-Bernard Fourny
IVR52_20224400128NUCA

Escalier menant à l'étage d'habitation,
en élévation ouest du chai.
Phot. Pierre-Bernard Fourny
IVR52_20214400311NUCA

Escalier menant à l'étage d'habitation, en élévation ouest du chai.

Il est constitué d'un bâtiment de chai sur deux niveaux, agrandi de plusieurs extensions. La partie ancienne du rez-de-chaussée est consacré au stockage du vin. Il n'est éclairé que par des ouvertures modestes et des jours en archère. L'étage est un bâtiment d'habitation accessible par un escalier de pierre, en façade est, couvert par un appentis supporté par des pilastres. Ces caractéristiques font de cette construction un individu assez emblématique de "l'architecture vigneronne".

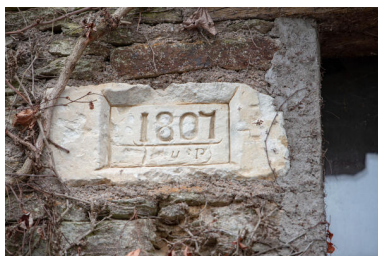
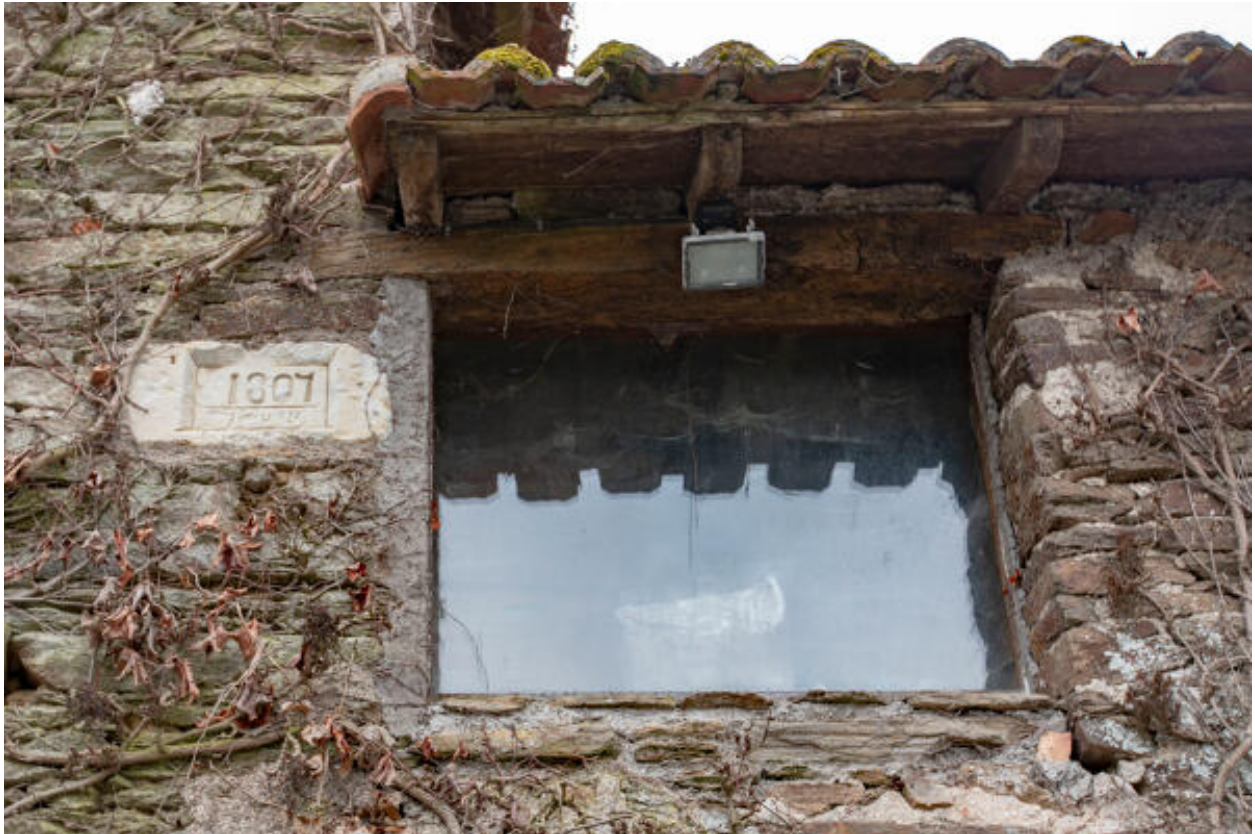
Baie et date portée
sur l'élévation ouest.
Phot. Pierre-Bernard Fourny
IVR52_20234400079NUCA

Baie et date portée sur l'élévation ouest.

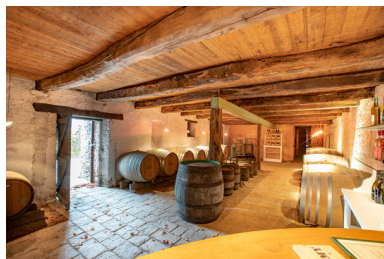
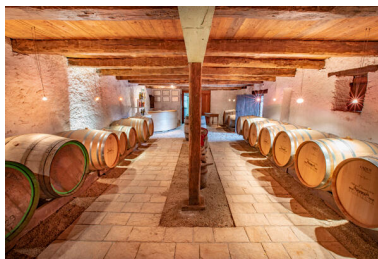
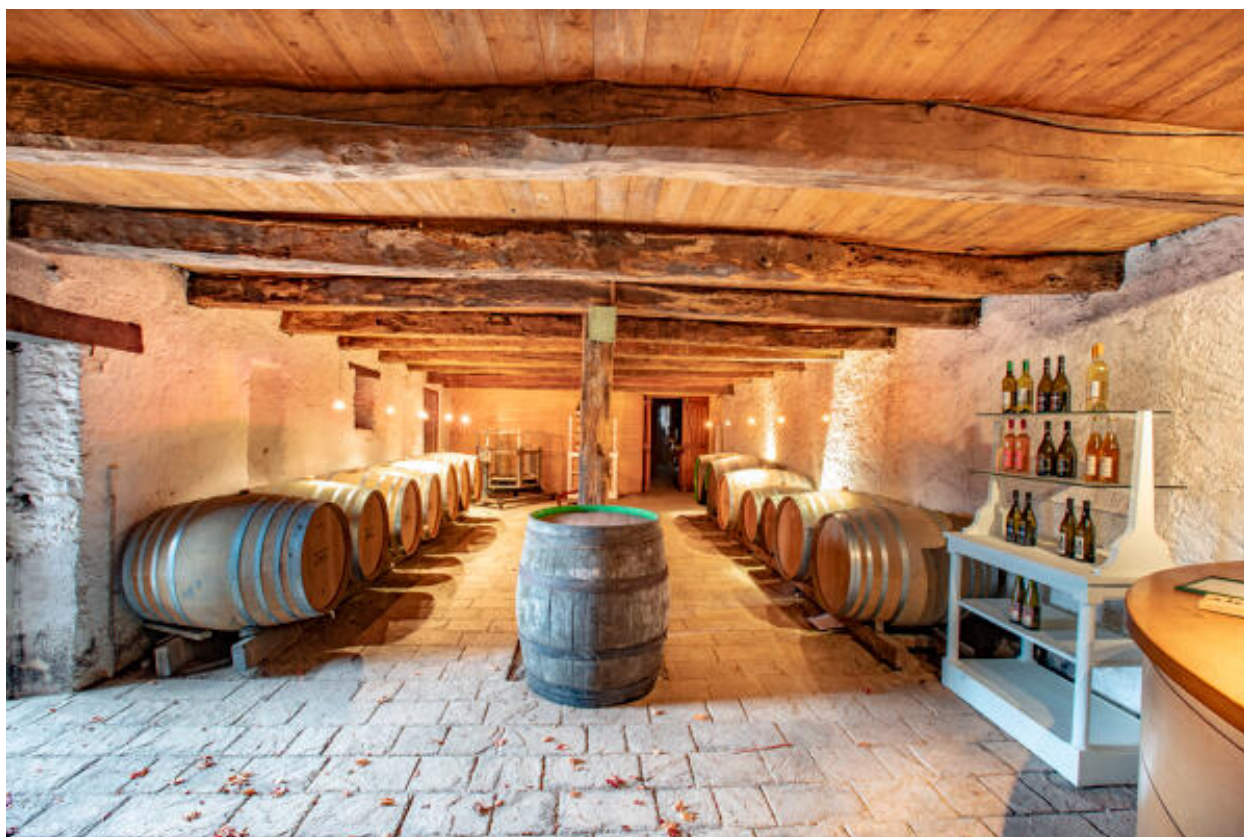
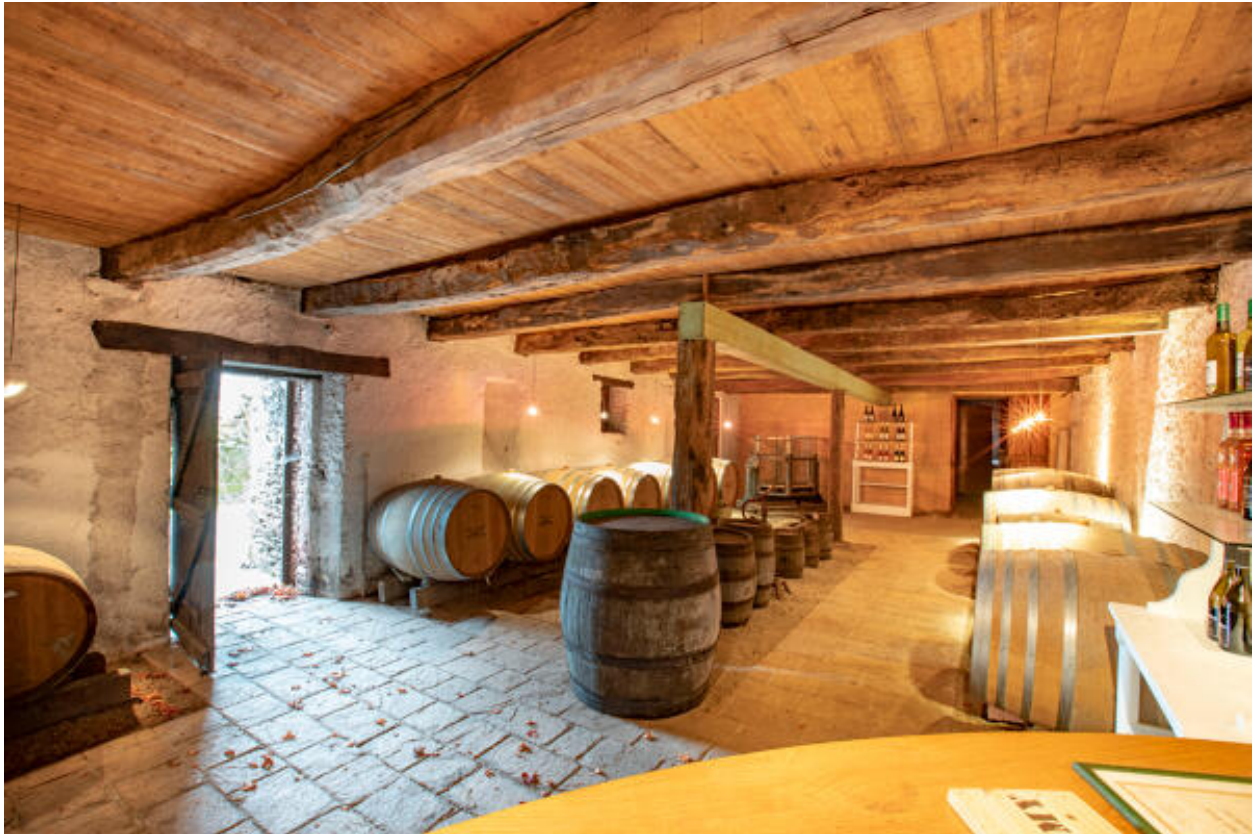
Chai au rez-de-chaussée,
vu depuis le nord.
Phot. Pierre-Bernard Fourny
IVR52_20234400084NUCA

Chai au rez-de-chaussée,
vu depuis le nord.
Phot. Pierre-Bernard Fourny
IVR52_20234400083NUCA

Chai au rez-de-chaussée, vu depuis le nord.

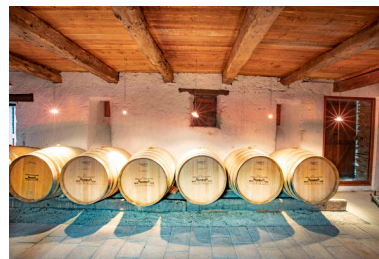
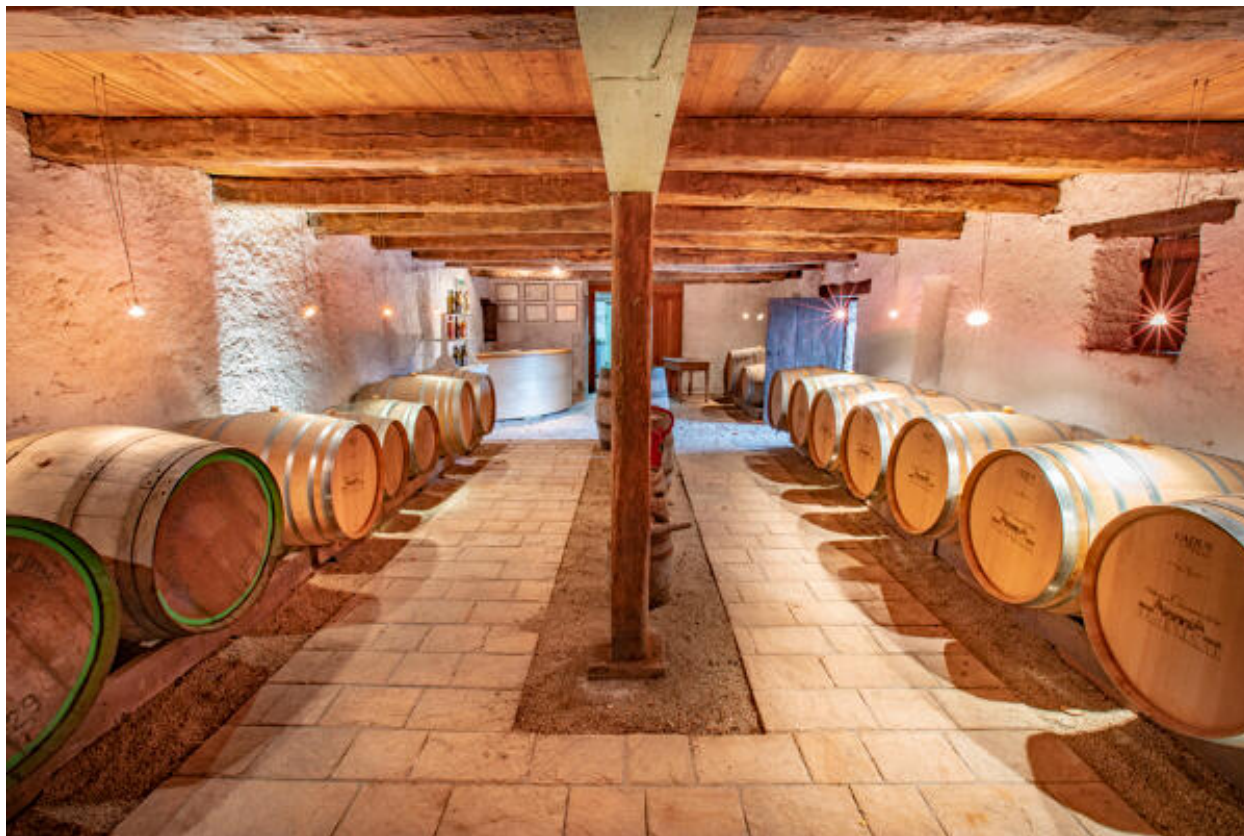
Chai au rez-de-chaussée,
vu depuis le sud.
Phot. Pierre-Bernard Fourny
IVR52_20234400085NUCA

Chai au rez-de-chaussée, vu depuis le sud.

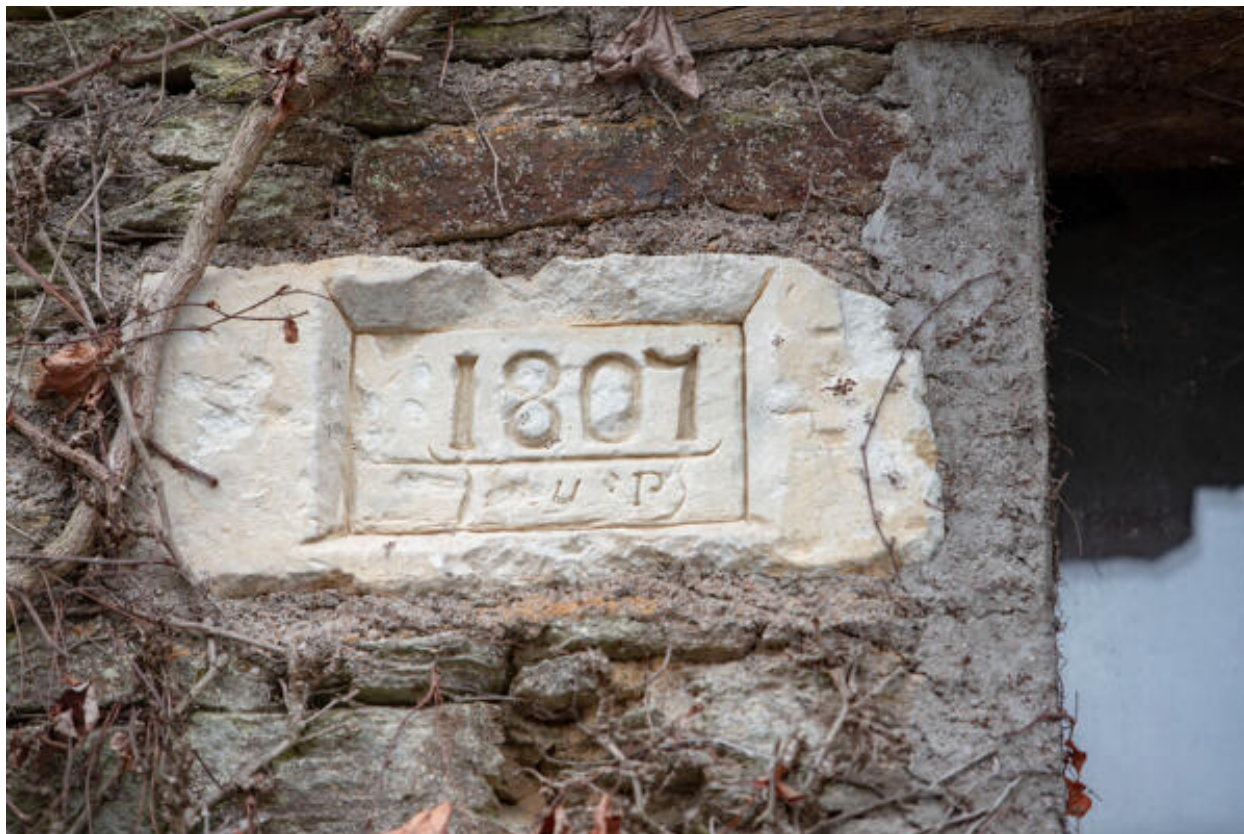
Date inscrite en
élévation ouest du chai.
Phot. Pierre-Bernard Fourny
IVR52_20234400087NUCA

Date inscrite en élévation ouest du chai.

Le commerce de vins Piou fait partie des plus anciens repérés dans le cadre de cette étude. Joseph Piou (1751-1821) est noté comme possédant le bâtiment et les constructions voisines lors de l'établissement des matrices cadastrales en 1824. Successivement appelé "tonnelier" ou "marchand tonnelier" selon les sources, il possède également plusieurs hectares de vignes sur la commune. C'est probablement lui qui fait construire le bâtiment en 1807 (pierre inscrite).

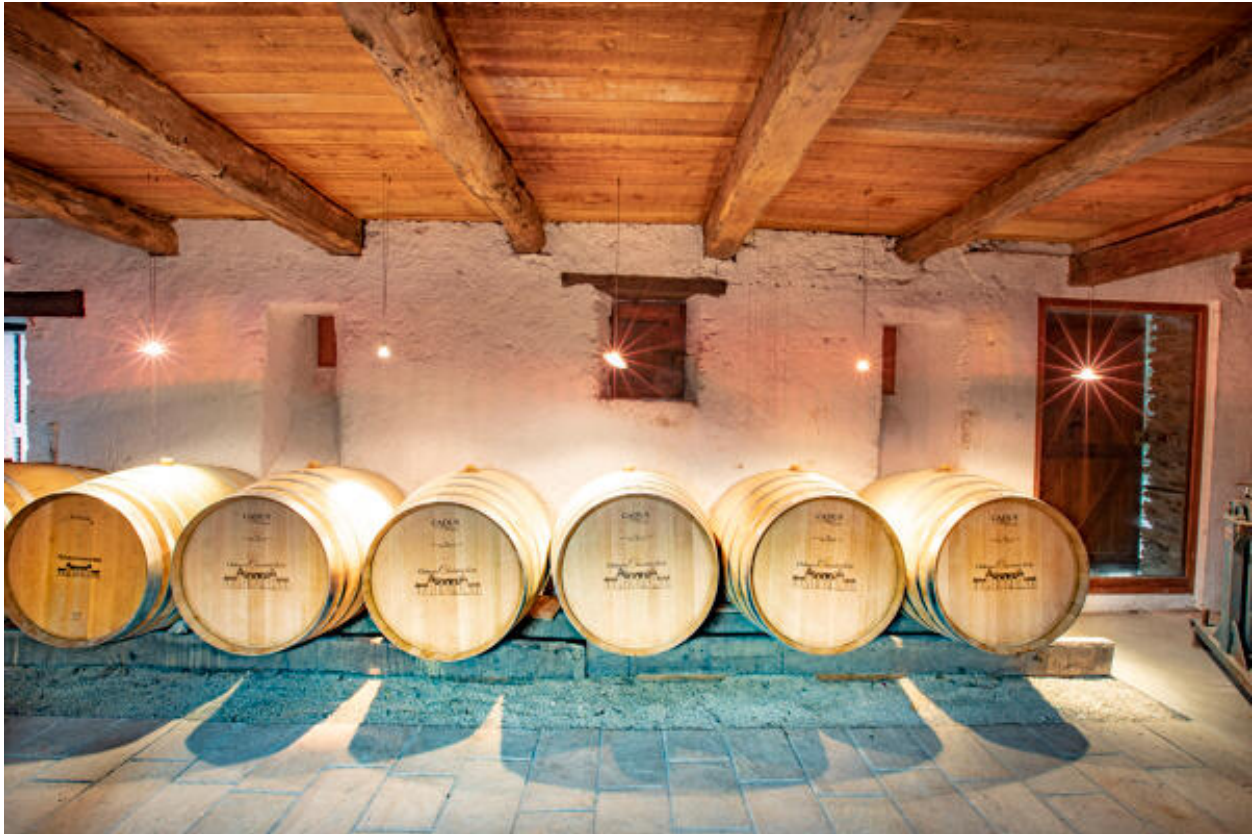
Mur est et ses deux baies en archère.
Phot. Pierre-Bernard Fourny
IVR52_20234400086NUCA

Mur est et ses deux baies en archère.

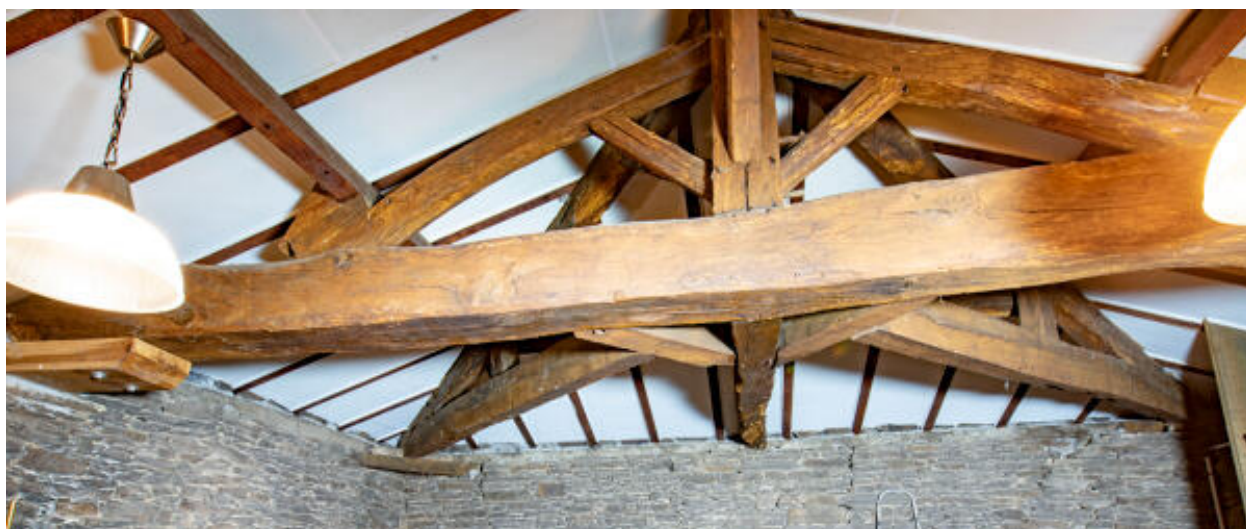
Demi-enrayure de la charpente en partie nord de l'étage d'habitation.
