Pays de la Loire, Sarthe
Le Mans
impasse Maupertuis

Maison dite de Maupertuis, impasse Maupertuis

Numéro de dossier : IA72059392
Date de l'enquête initiale : 2019
Date(s) de rédaction : 2019
Cadre de l'étude : inventaire topographique Les faubourgs manceaux
Degré d'étude : étudié

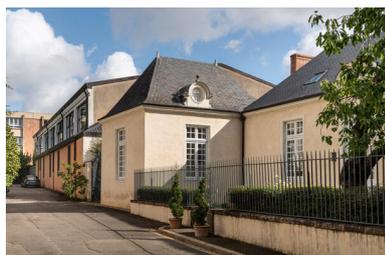
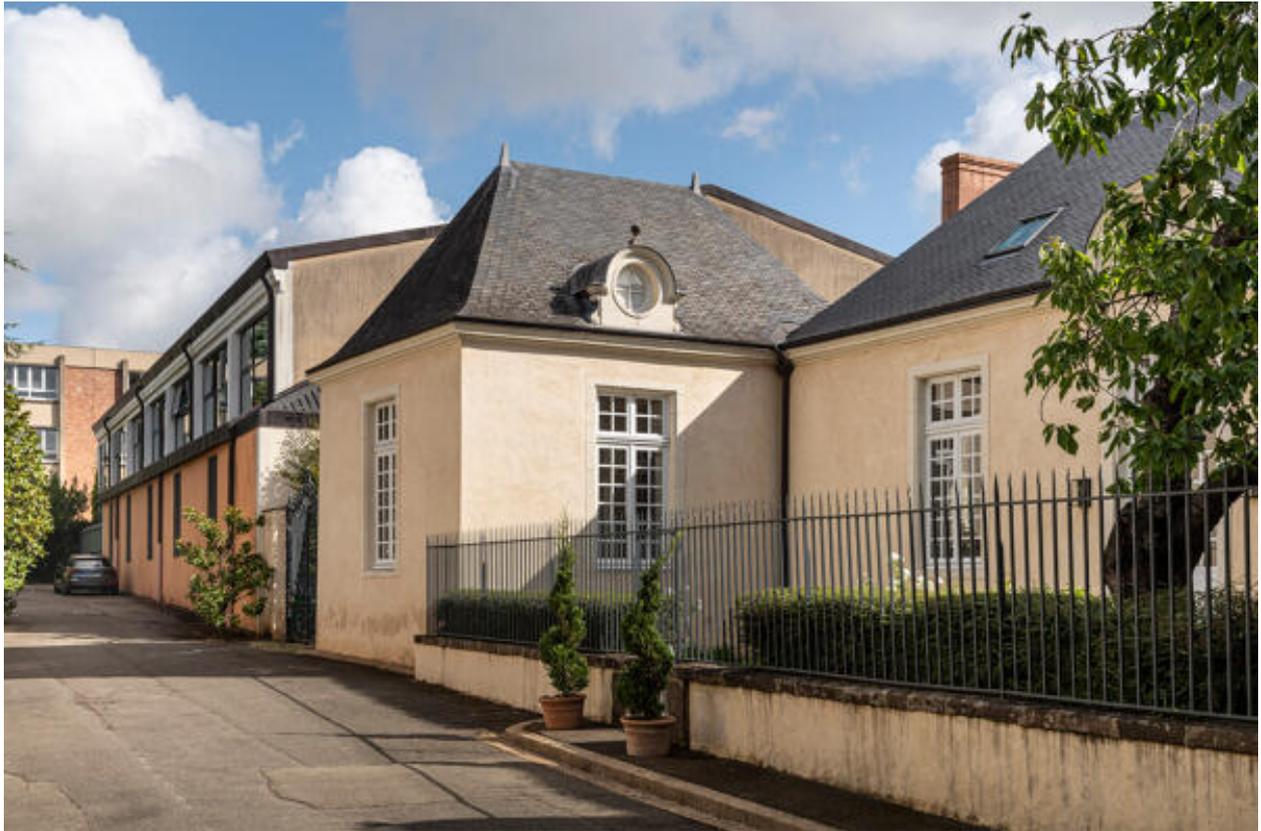
Vue de la maison de Maupertuis depuis l'impasse.
Phot. Thierry Seldubuisson
IVR52_20227201110NUCA

Vue de la maison de Maupertuis depuis l'impasse.

Elle est composée de trois corps de bâti : un bâti central rectangulaire flanqué de deux pavillons. L'ensemble se développe en rez-de-chaussée avec un étage sous comble. La toiture à plusieurs pans et croupes est couverte d'ardoises. Les murs sont recouverts d'enduit. La pierre est laissée apparente aux encadrements rectangulaires des ouvertures, aux frontons centraux de la façade principale et postérieure et à la corniche en quart de rond.

Le bâtiment principale en fond de cour, est percé de trois ouvertures : une porte centrale précédée d'un perron et deux fenêtres. Les pavillons d'angle sont percés d'une fenêtre sur chacune de leurs façades. Les combles des pavillons sont éclairés par une lucarne en œil de bœuf dont l'encadrement est mouluré.

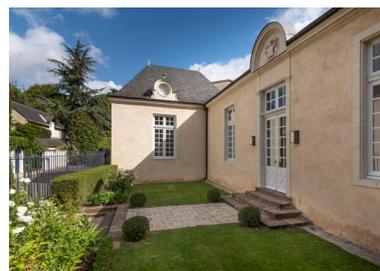
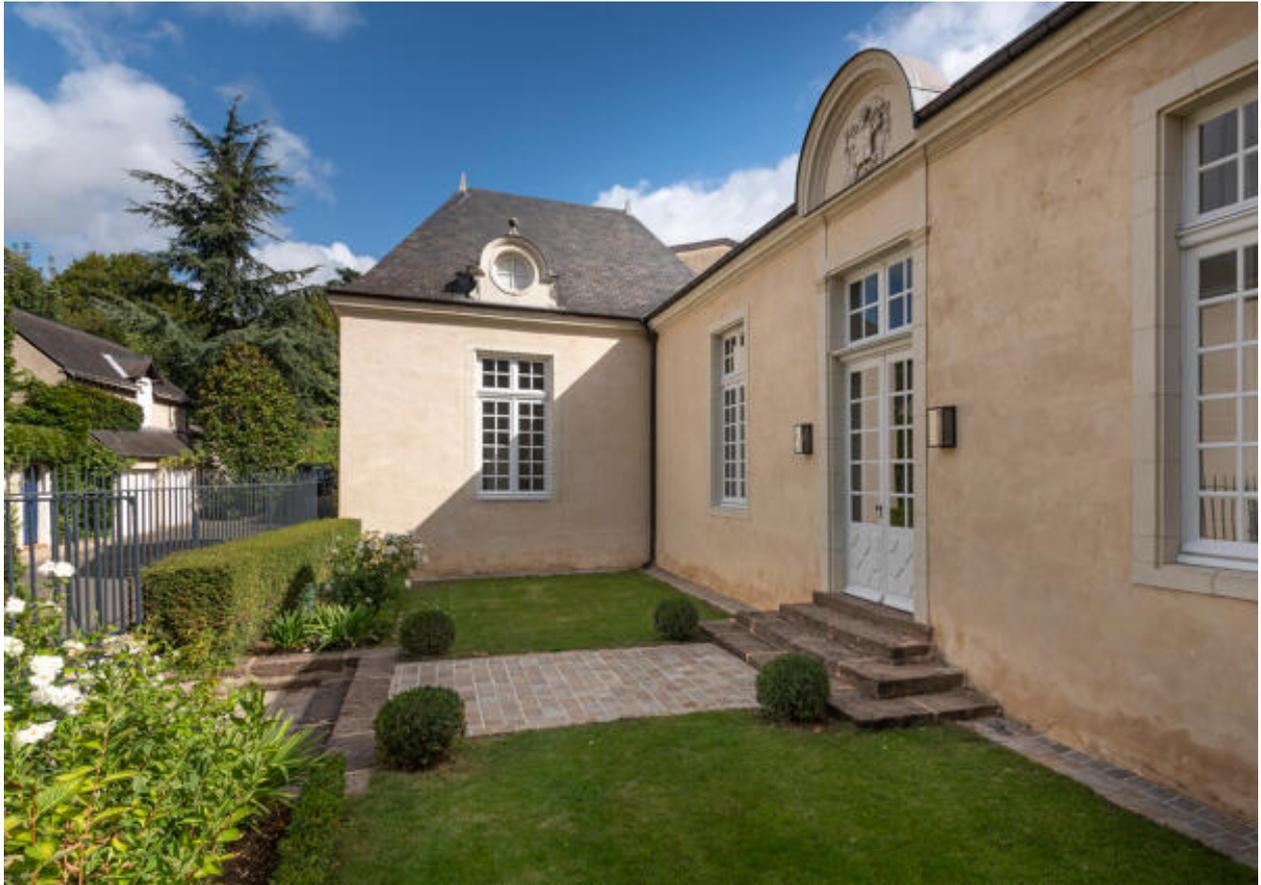
Vue de la façade principale et de l'aile en retour nord de Maupertuis.
Phot. Thierry Seldubuisson
IVR52_20227201111NUCA

Vue de la façade principale et de l'aile en retour nord de Maupertuis.

Sur les deux frontons cintrés positionnés au centre de la façade principale et de la façade postérieure sont sculptées les armes de la famille Le Vayer : d'argent à la croix de sable, chargée de cinq miroirs d'argent bordés d'or posés 1, 3, 1.
