Pays de la Loire, Maine-et-Loire
Angers
quartier Centre-ville
10 quai des Carmes

Hôtel Burdin, 10 quai des Carmes

Numéro de dossier : IA49000867
Date de l'enquête initiale : 1983
Date(s) de rédaction : 1990
Cadre de l'étude : inventaire topographique Angers intra-muros
Degré d'étude : étudié

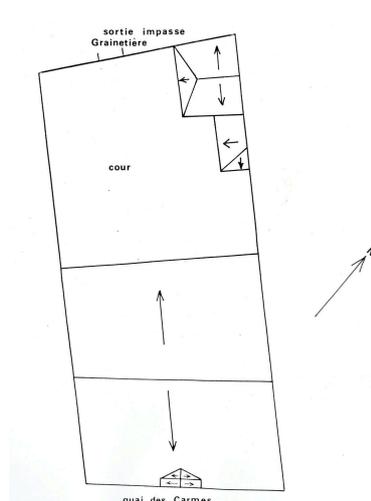
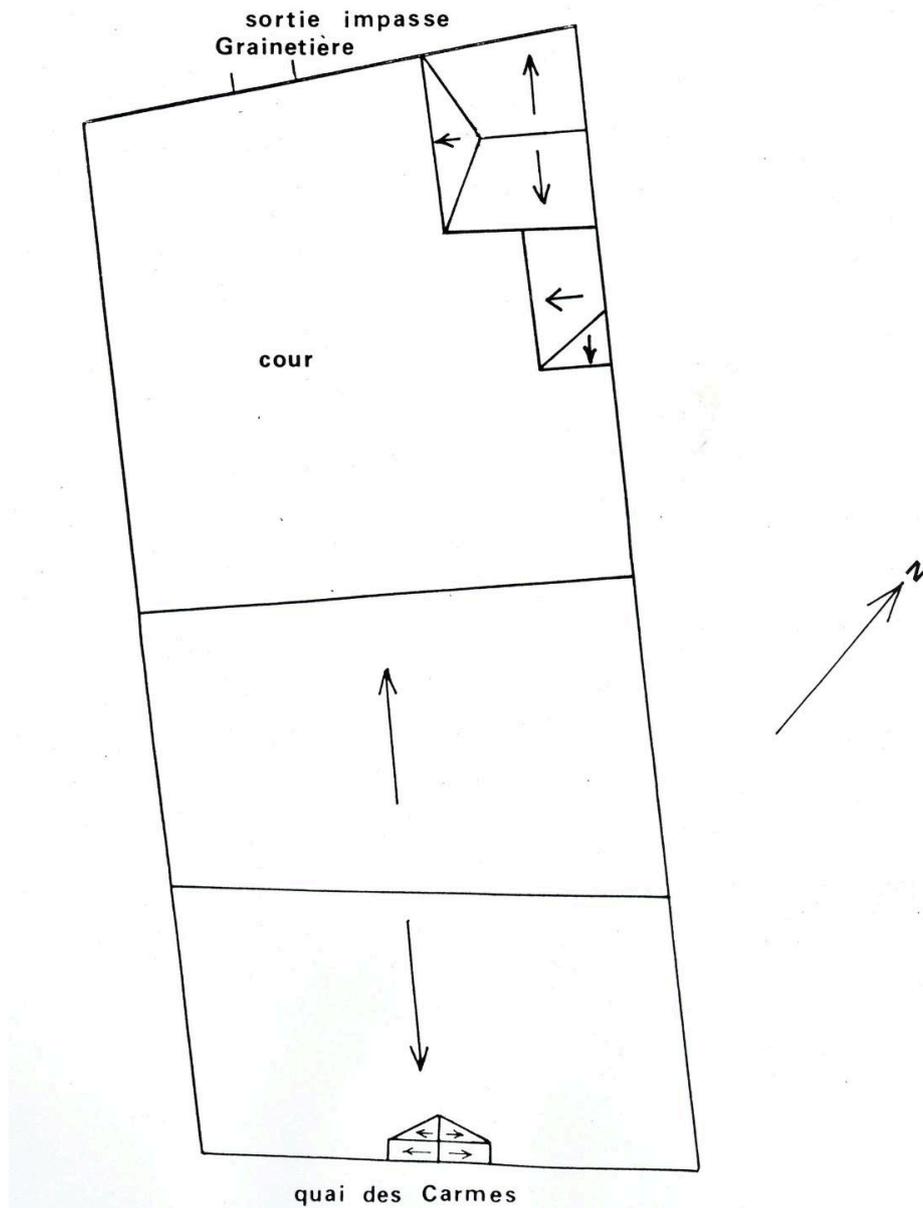
Plan schématique de couverture.

Matériau(x) du gros-oeuvre, mise en oeuvre et revêtement : schiste ; enduit ; bossage ; moellon
Matériau(x) de couverture : ardoise
Étage(s) ou vaisseau(x) : sous-sol, rez-de-chaussée surélevé, 2 étages carrés
Élévations extérieures : élévation ordonnancée
Type(s) de couverture : toit à longs pans ; appentis ; pignon couvert
Escaliers : escalier dans-oeuvre : escalier tournant à retours avec jour, en charpente, suspendu

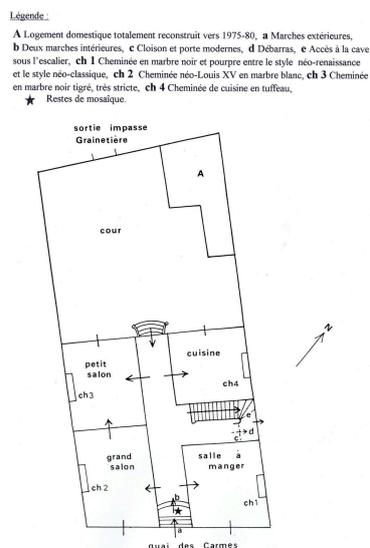
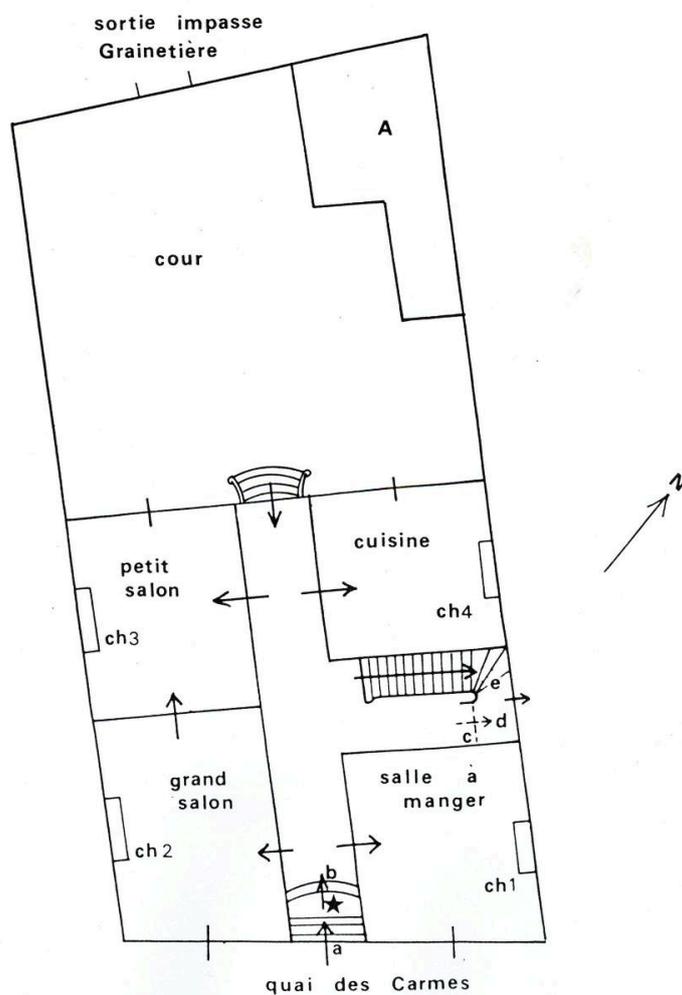
Plan schématique du rez-de-chaussée.

A Logement domestique totalement reconstruit vers 1975-80, **a** Marches extérieures, **b** Deux marches intérieures, **c** Cloison et porte modernes, **d** Débarras, **e** Accès à la cave sous l'escalier, **ch 1** Cheminée en marbre noir et pourpre entre le style néo-renaissance et le style néo-classique, **ch 2** Cheminée néo-Louis XV en marbre blanc, **ch 3** Cheminée en marbre noir tigré, très stricte, **ch 4** Cheminée de cuisine en tuffeau, ★ Restes de mosaïque.

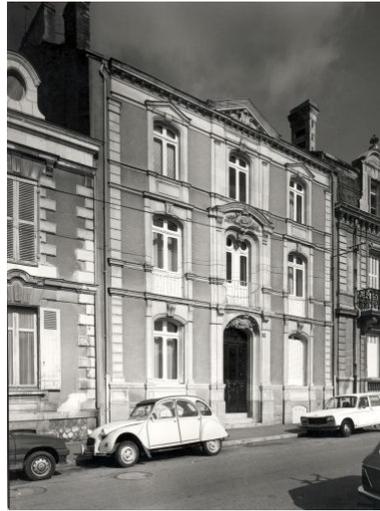
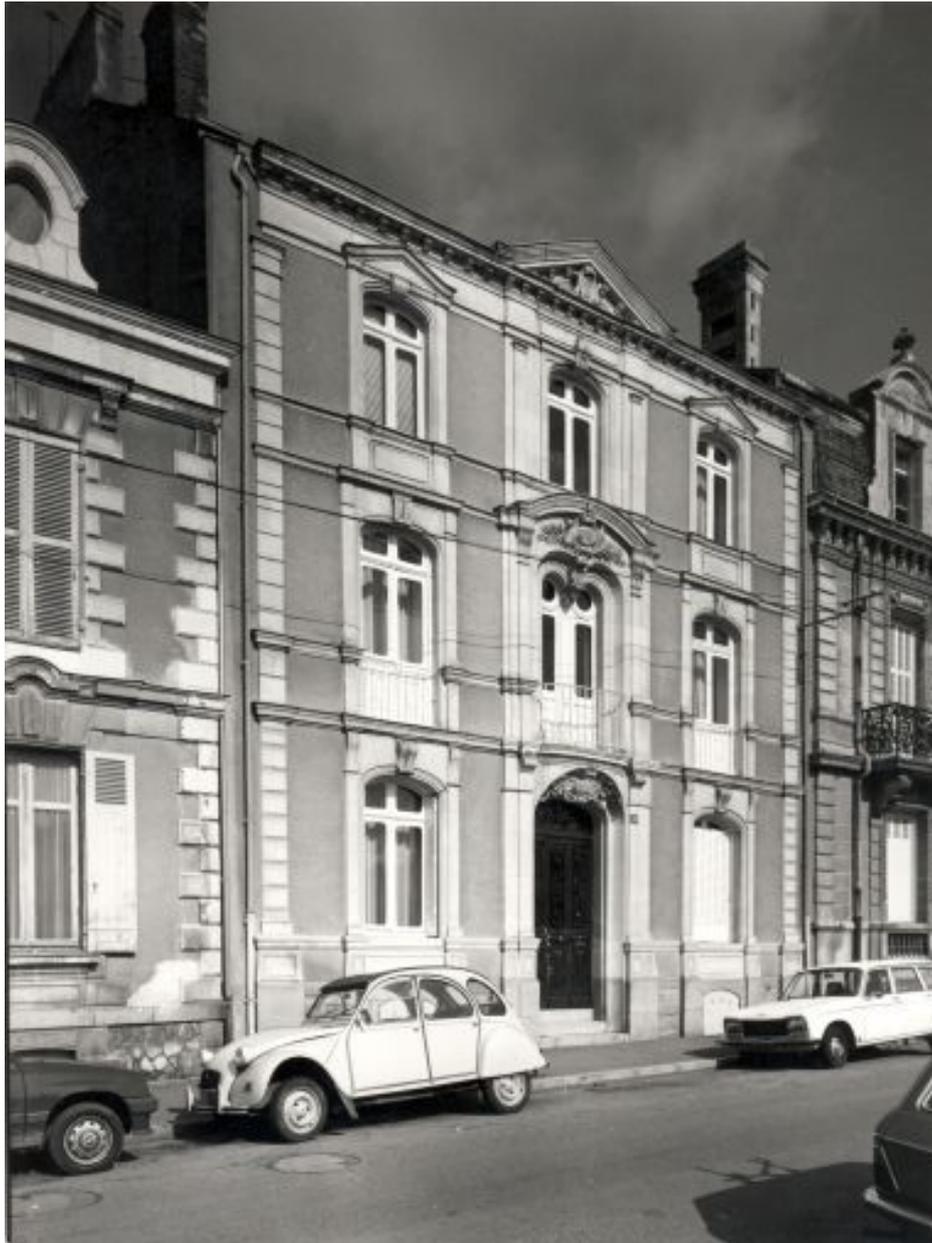
Elévation antérieure.
Phot. François Lasa
IVR52_19834902095V

Elévation antérieure.

Hôtel constitué comme son voisin (n° 8) d'un corps de logis massé sur rue et d'une petite construction annexe sur la cour postérieure. L'édifice est entièrement en schiste enduit, à deux étages carrés, sans comble à lucarnes. L'élévation antérieure présente une composition ordonnancée par sa travée centrale qui reçoit le décor sculpté.

La façade sur rue présente une travée centrale où le décor sculpté se concentre au-dessus de chacune des ouvertures. Le portail d'entrée est surmonté d'un cuir découpé entouré de feuillages, au centre duquel est une table ornée d'un médaillon représentant des portraits d'hommes en buste et de profil (Gutenberg, Fust et Senefelder). La fenêtre du premier étage et le fronton surmontant celle du second sont ponctués de cartouches : au premier étage, il est accosté de deux palmes et porte la date de l'édifice ; au second, il porte le monogramme DB. Une clé à acanthe et coquille timbre la fenêtre du second étage. Des motifs géométriques en céramique ornent la corniche de la façade. Un médaillon figurant un visage féminin grec de profil orne le plafond du vestibule dont les murs sont ornés de pilastres.

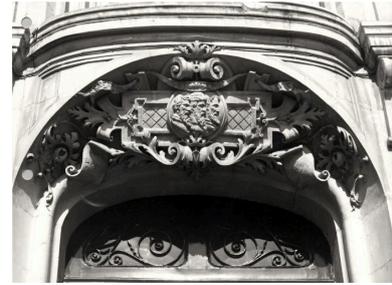
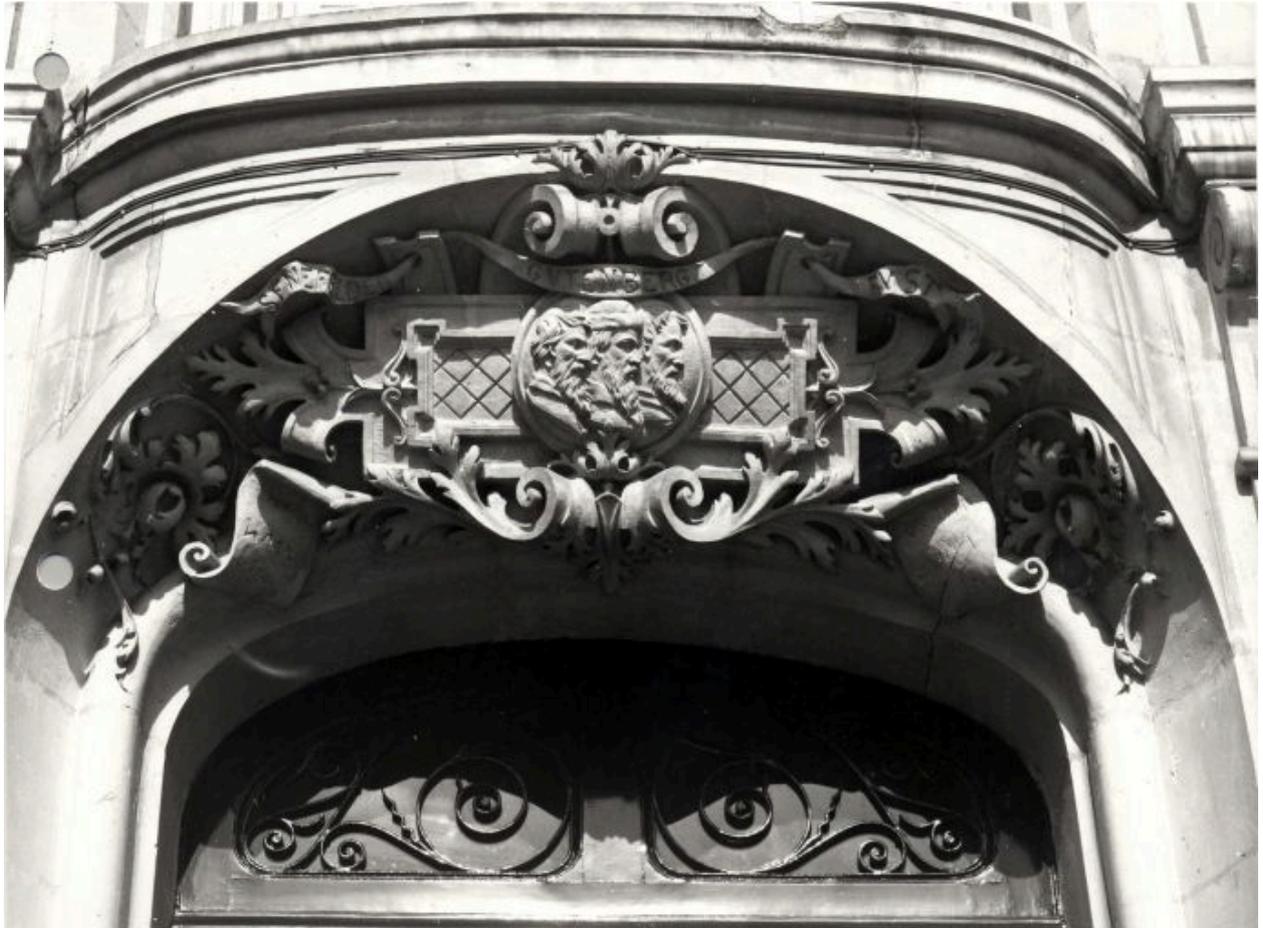
Porte antérieure, arrière-voussure.
Phot. François Lasa
IVR52_19834902107X

Porte antérieure, arrière-vousure.

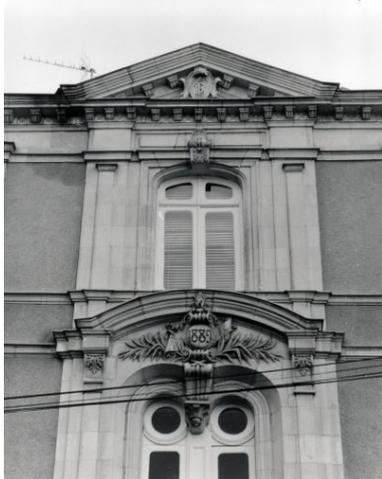
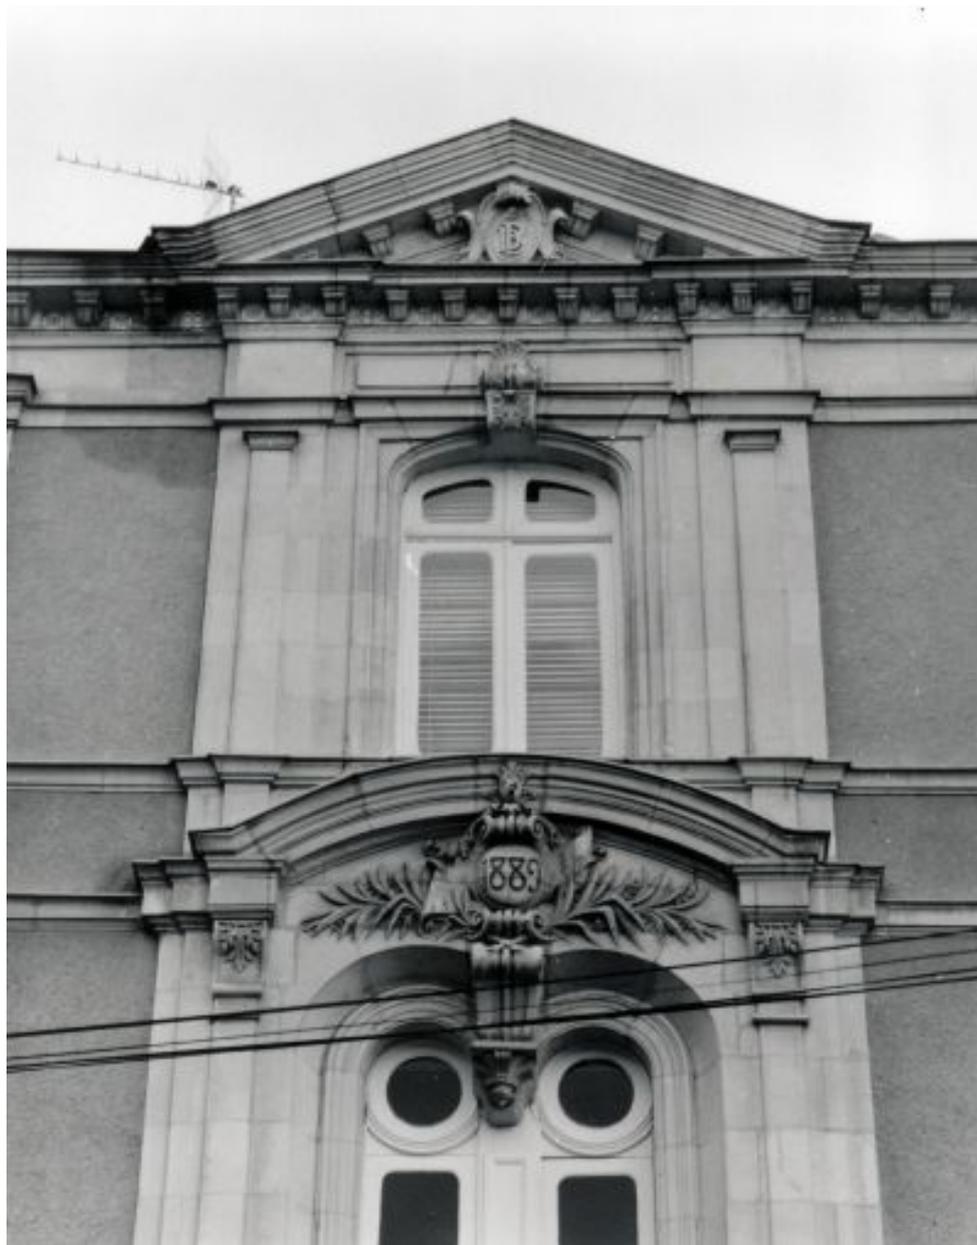
Elévation antérieure, travée centrale :
couronnements des fenêtres des
deuxième et troisième niveaux.
Phot. François Lasa
IVR52_19924901543X

Elévation antérieure, travée centrale : couronnements des fenêtres des deuxième et troisième niveaux.
