Pays de la Loire, Maine-et-Loire
Angers
quartier Centre-ville
rue des Carmes

Couvent des Carmes

Numéro de dossier : IA49000792
Date de l'enquête initiale : 1979
Date(s) de rédaction : 1980, 1994
Cadre de l'étude : inventaire topographique Angers intra-muros
Degré d'étude : étudié

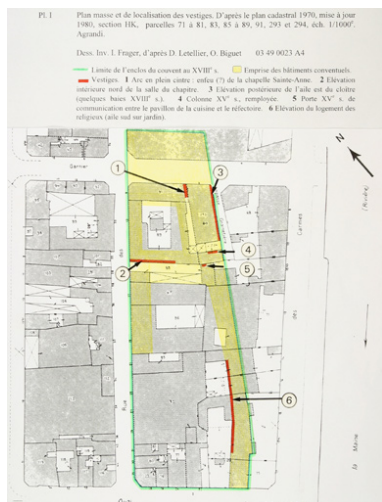
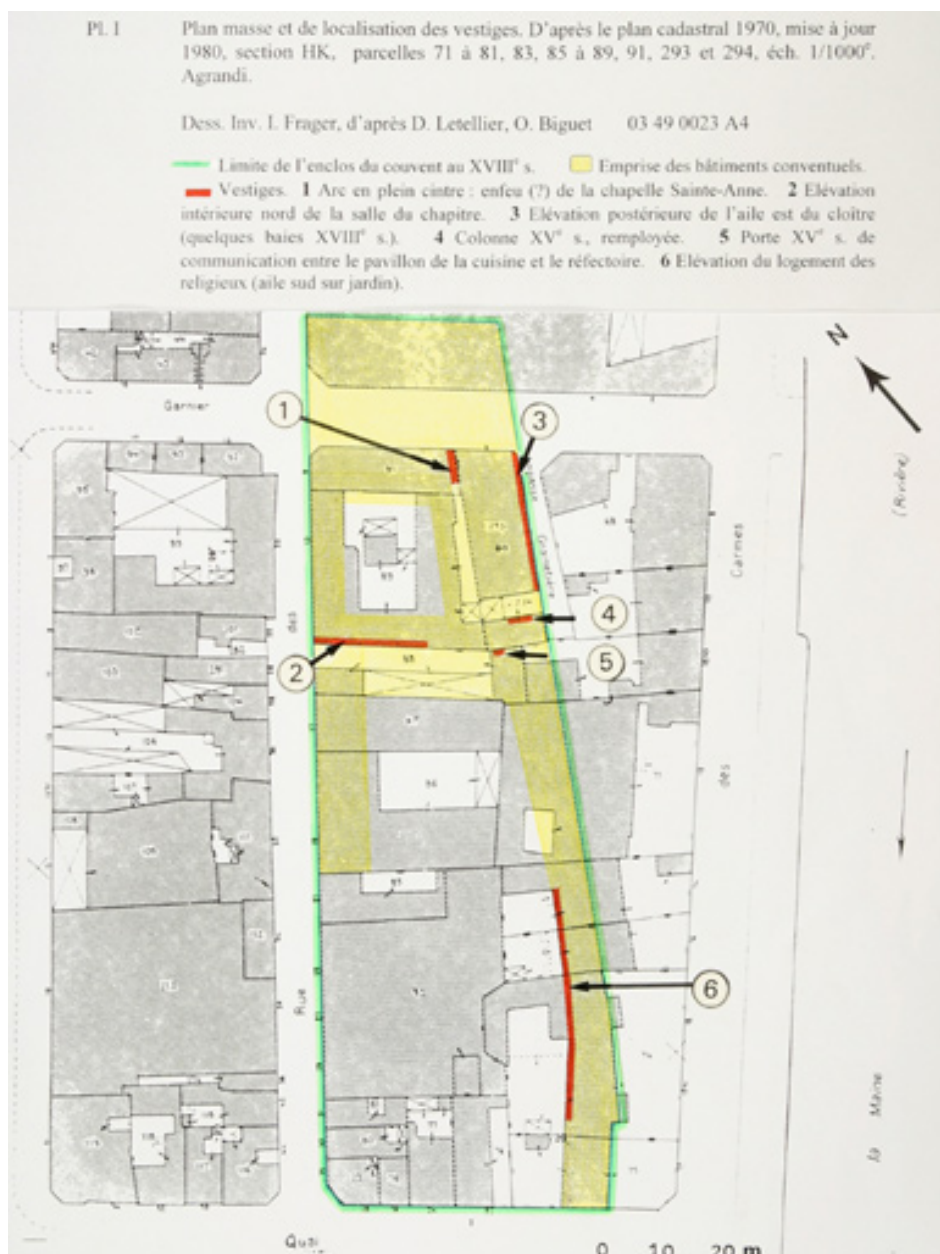
Plan-masse et de localisation des vestiges. D'après le plan cadastral 1970, mis à jour 1980, section HK, parcelles 71 à 81, 85 à 89, 91, 293 et 294, éch. 1 : 1 000. Agrandi.

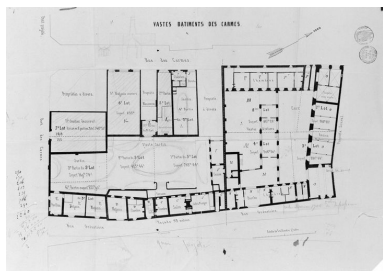
Vastes bâtiments des Carmes : plan de lotissement de la partie sud de l'enclos (jardin et cour centrale), dessin, [v. 1868], éch. 1 : 200.

- **Vastes bâtiments des Carmes** : plan de lotissement de la partie sud de l'enclos (jardin et cour centrale). Dessin, n. s., vers 1868, éch. 1 : 200. (Archives municipales d'Angers ; 1- O- quai des Carmes).

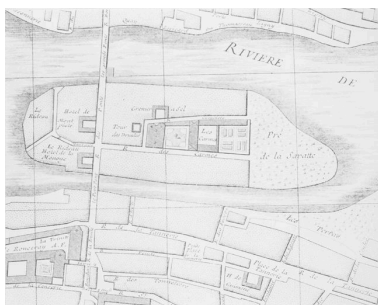
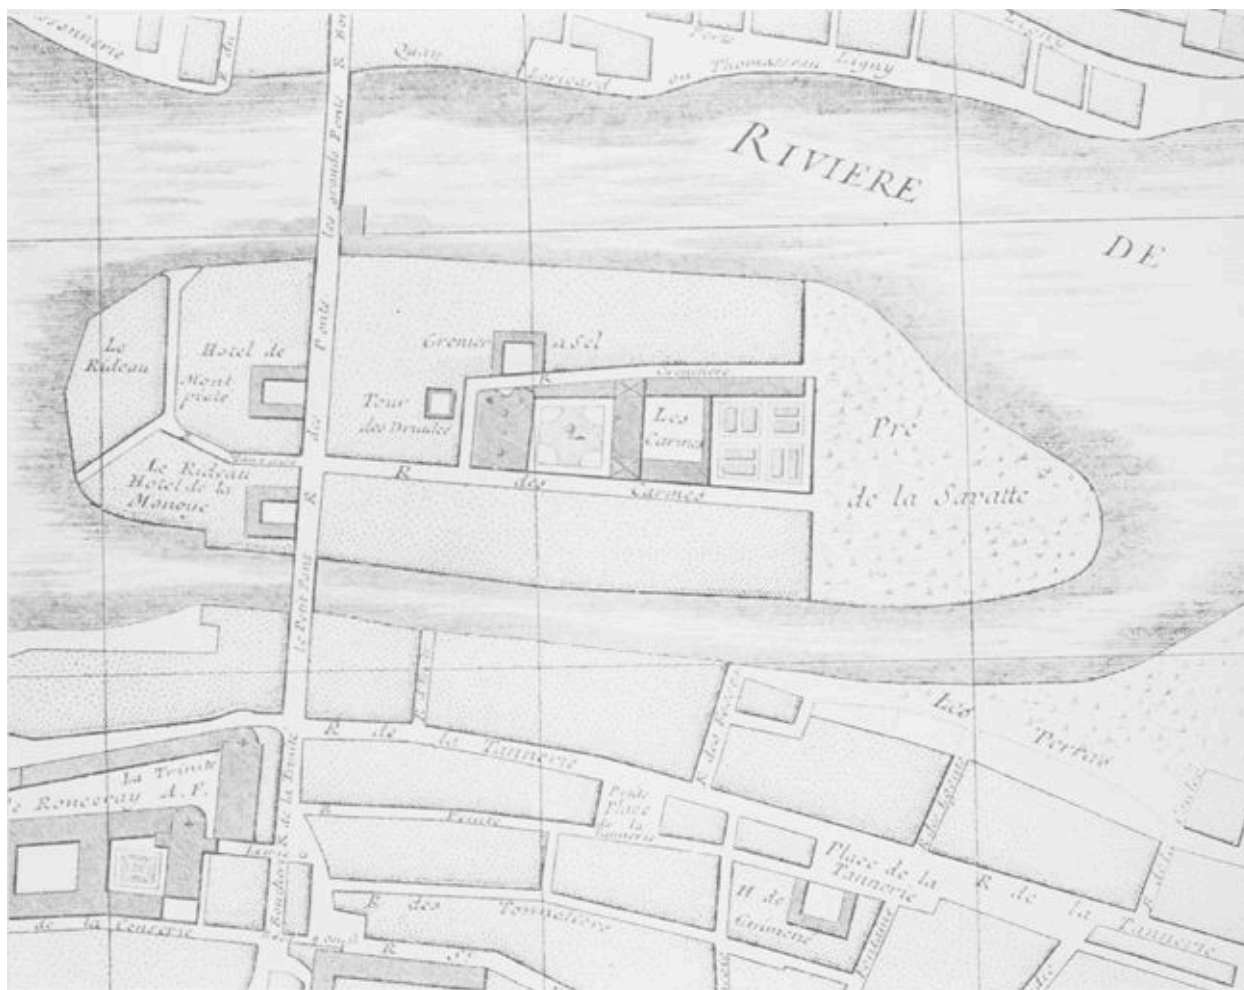
Plan dit des Echevins, 1736 : détail sur l'ancienne île des Carmes.

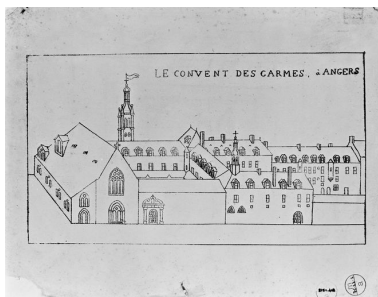
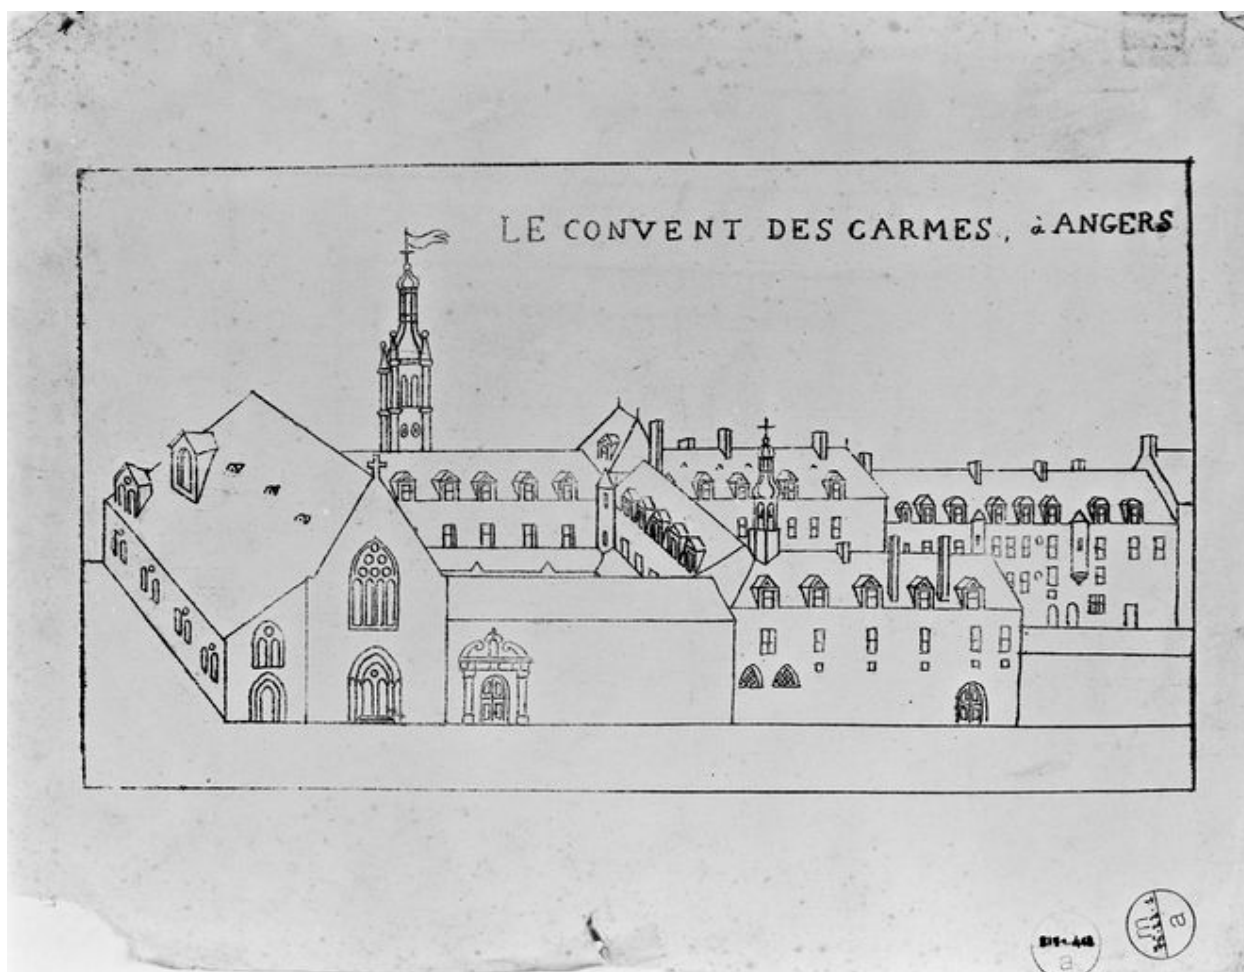
Le couvent des Carmes, à Angers : représentation d'ensemble depuis l'ouest, fac-similé d'un dessin de J. Ballain (1716), par L. de Farcy, 1867.

- Le couvent des Carmes.** Dessin de Ballain, 1716. 137 x 251 mm, reproduit dans **Notes sur le couvent des Carmes d'Angers.** In : FARCY, Louis de. *Répert. archéol. Anjou*, 1867
- Plan masse, détail du **Nouveau plan de la ville d'Angers** dit plan des Echevins. Gravure, d'après L. Simon, par Dheulland, G., 1736, éch. 1 : 2500 env., réduit. (Archives municipales d'Angers ; 1 Fi 1575).
- Plan d'ensemble au rez-de-chaussée annexé à un devis estimatif des 17 et 19 Pluviose an III pour la démolition de l'église et la division du reste des bâtiments en trois lots. Dessin, encre noire et lavis, 5 et 7 fév. 1795, éch. de 4 mm pour une toise. 340 x 650 mm. (Archives départementales de Maine-et-Loire ; 1 Q 1147).
- Plan des bâtiments occupés par la Société Choyer, Guillaume et Cie,** [n. s.], 1857, éch. 1 : 333. 310 x 390 mm. (Archives départementales de Maine-et-Loire ; 50 M 8).
-

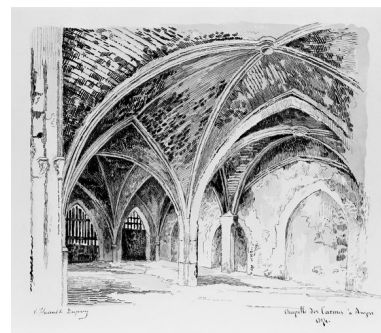
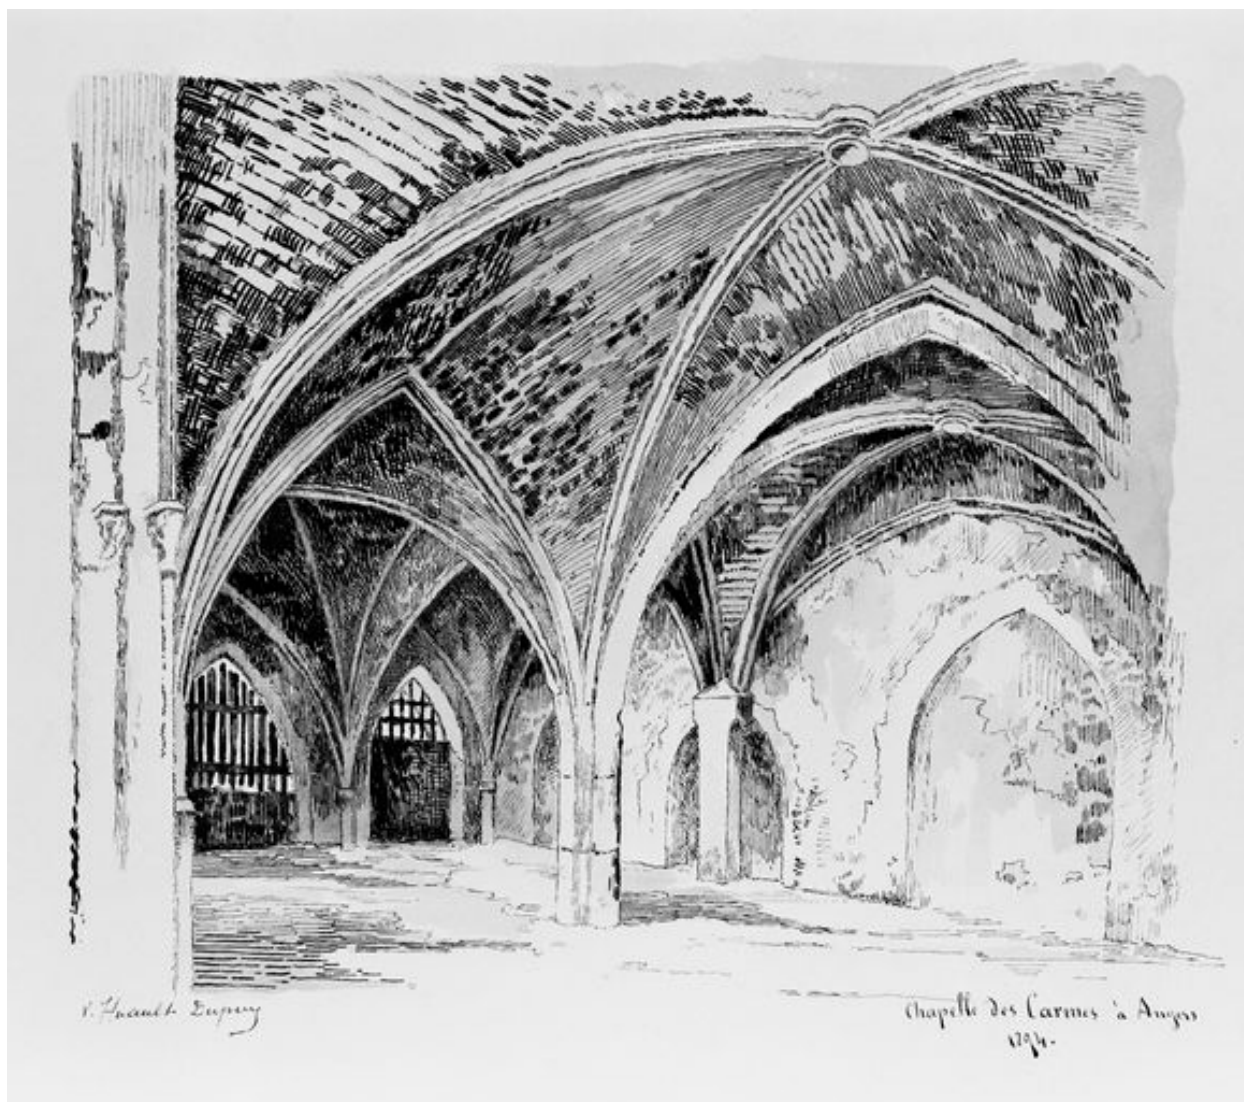
Chapelle des Carmes à Angers : salle dite du chapitre dans l'aile bordant le cloître au sud : élévations intérieures ouest (sur la rue des Carmes) et nord, dessin, par V. Hault-Dupuy, 1894.

- **Chapelle des Carmes à Angers** : salle dite du chapitre dans l'aile bordant le cloître au sud : élévations intérieures ouest (sur la rue des Carmes) et nord. Dessin à la plume et lavis encre noire, par Huault-Dupuy, Valentin (peintre, dessinateur, aquafortiste), 1894. 235 x 350 mm. (Musées d'Angers ; MA V R 50, inv. Labalte 207).

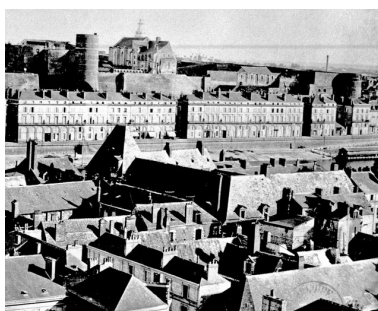
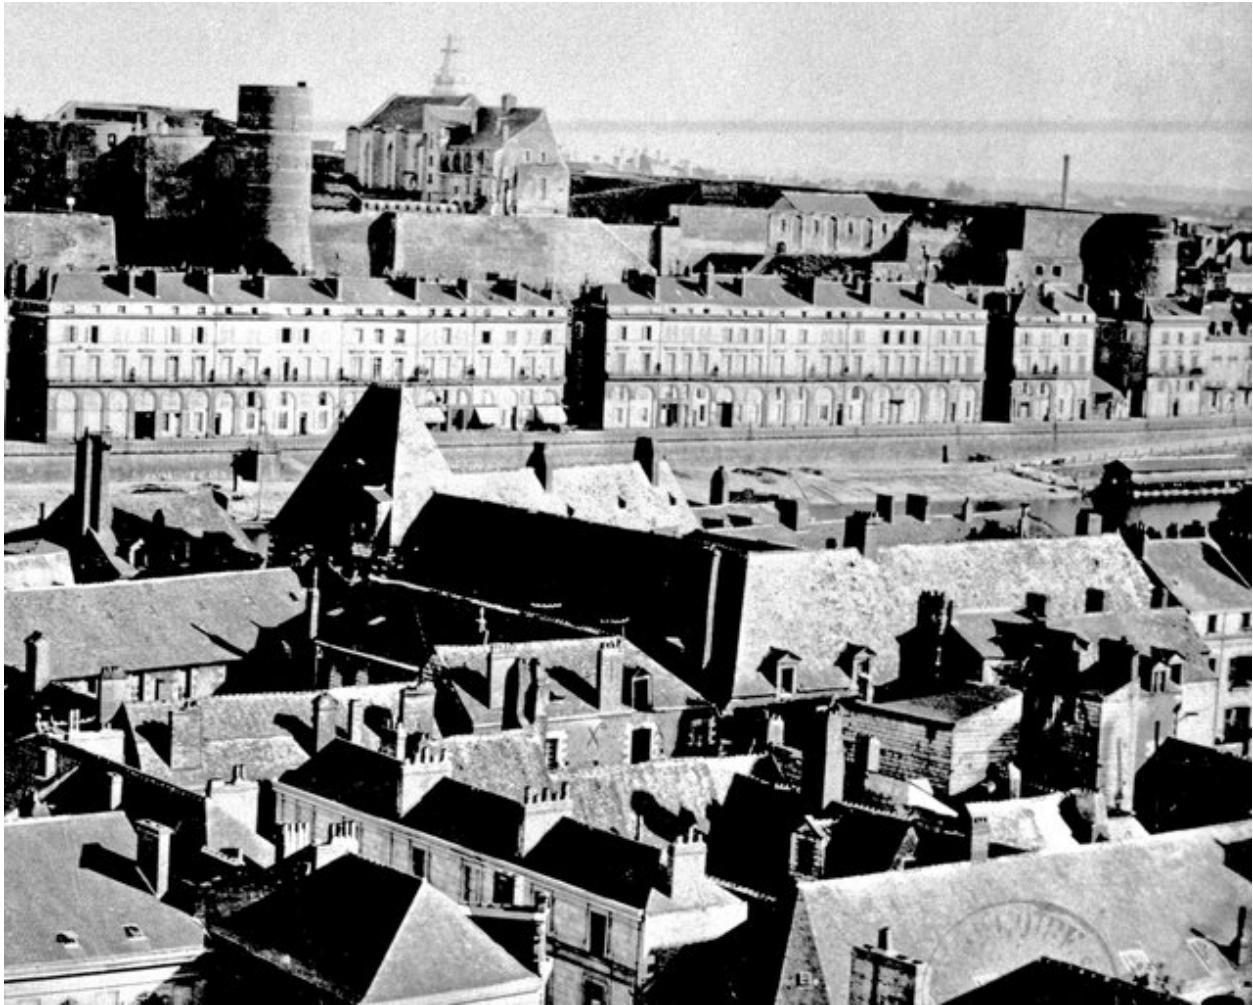
Vue plongeante sur le couvent depuis le nord-ouest. Au deuxième plan à gauche : cour du cloître et, à droite : bâtiments autour de la cour centrale dont le pavillon de la cuisine, fotogr., détail d'une vue aérienne, [v. 1860].
Phot. Patrice Giraud,
Phot. François Lasa
IVR52_19774905013X

Vue plongeante sur le couvent depuis le nord-ouest. Au deuxième plan à gauche : cour du cloître et, à droite : bâtiments autour de la cour centrale dont le pavillon de la cuisine, fotogr., détail d'une vue aérienne, [v. 1860].

Vue plongeante sur le couvent depuis le nord-ouest. Au deuxième plan à gauche : cour du cloître et, à droite : bâtiments autour de la cour centrale dont le pavillon de la cuisine. Photogr., détail d'une vue aérienne, vers 1860. (Archives départementales de Maine-et-Loire ; 11 Fi 710).

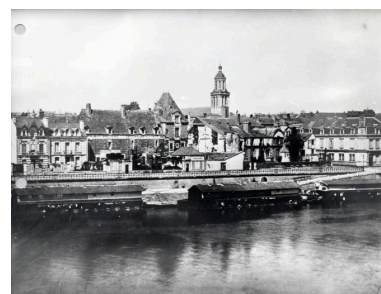
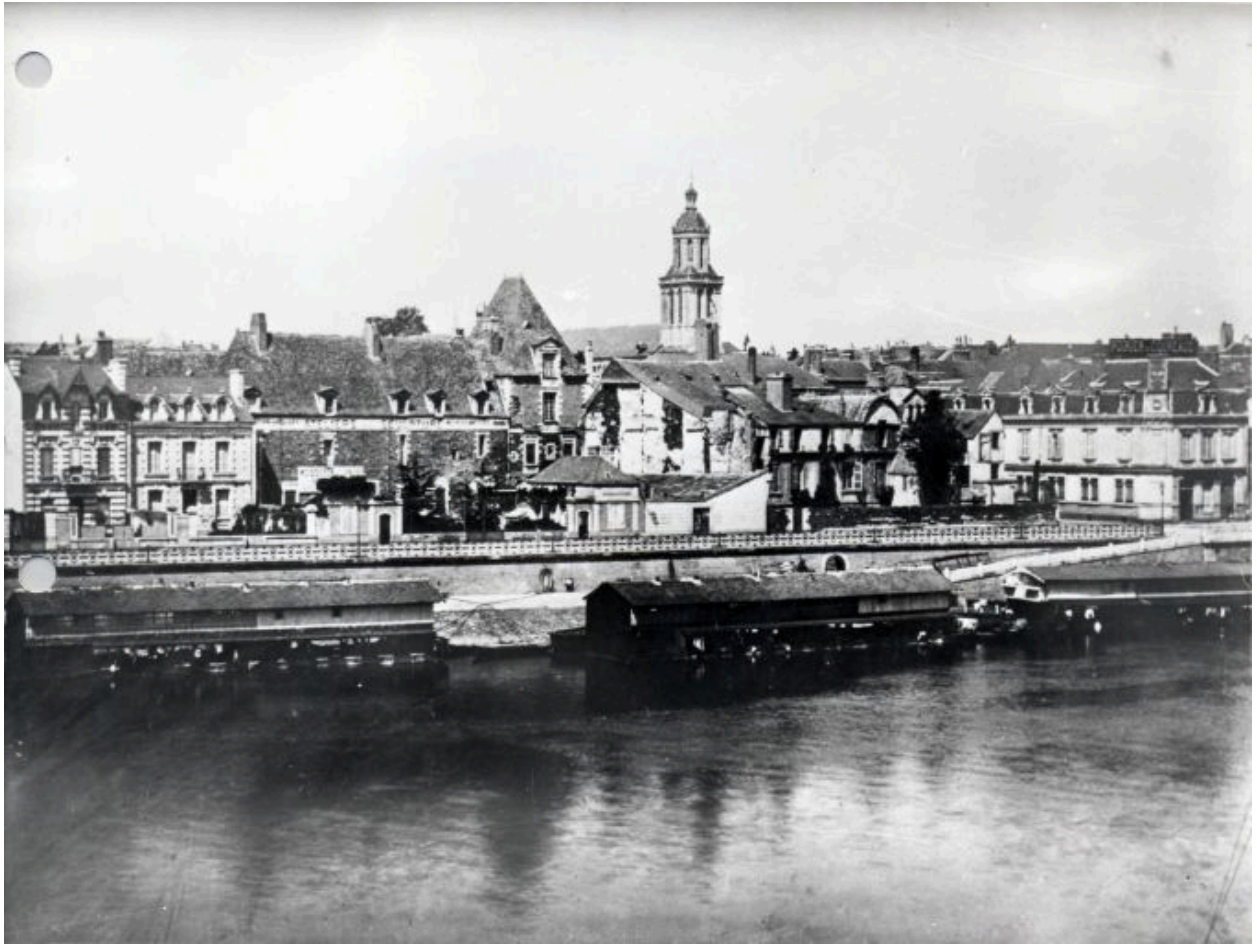
Vue d'ensemble du quai des Carmes, avec le couvent du même nom sur la partie gauche du document : pavillon de la cuisine et aile nord du logement des religieux, fotogr., entre 1886 et 1889.
Phot. François Lasa
IVR52_19834902112X

Vue d'ensemble du quai des Carmes, avec le couvent du même nom sur la partie gauche du document : pavillon de la cuisine et aile nord du logement des religieux, fotogr., entre 1886 et 1889.

- Pavillon de la cuisine et aile nord du logement des religieux, détail d'une vue d'ensemble du quai des Carmes. Photogr., entre 1886 et 1889. (Collection particulière).

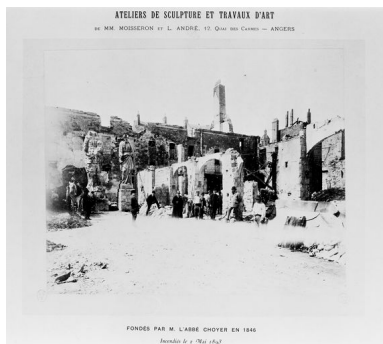
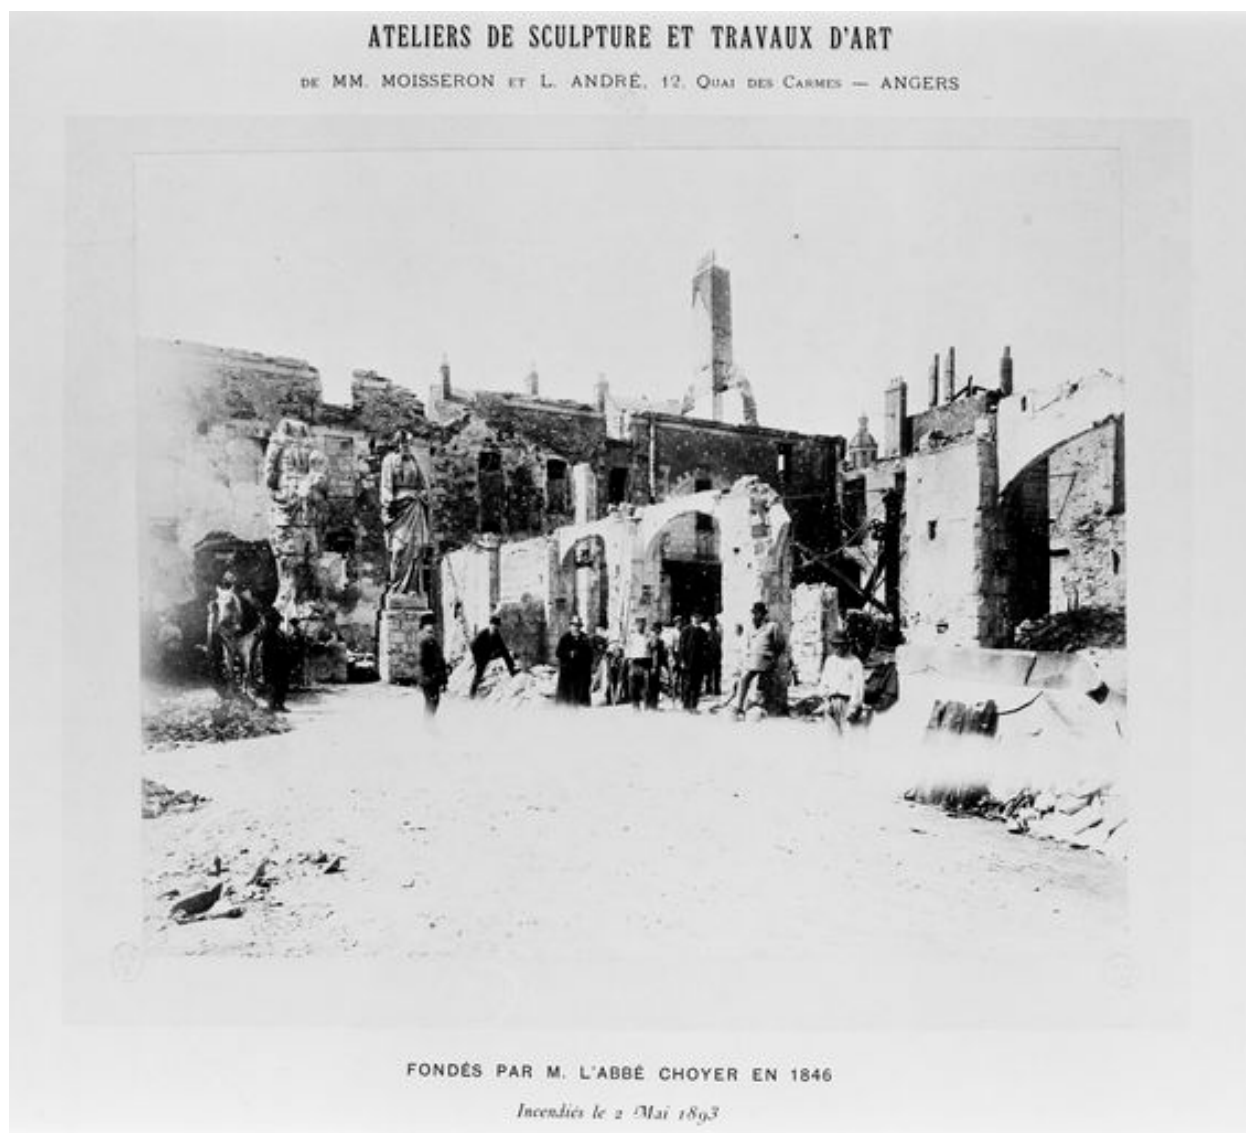
Cour centrale du couvent. Au 1er plan, vestiges des ateliers de sculpture Moisseron-André (12 quai des Carmes) après l'incendie de 1893 : élévation extérieure sud. Au 2e plan, façade est de l'aile de la bibliothèque, sur la rue des Carmes, fotogr., 1893.
Phot. Patrice Giraud,
Phot. François Lasa
IVR52_19774900842X

Cour centrale du couvent. Au 1er plan, vestiges des ateliers de sculpture Moissoner-André (12 quai des Carmes) après l'incendie de 1893 : élévation extérieure sud. Au 2e plan, façade est de l'aile de la bibliothèque, sur la rue des Carmes, fotogr., 1893.

- Cour centrale du couvent. Au premier plan, vestiges des ateliers de sculpture Moisseron et André (12 quai des Carmes) après l'incendie de 1893 : élévation extérieure sud. Au second plan, façade est de l'aile de la bibliothèque, sur la rue des Carmes. Photogr., 1893. (Musées d'Angers ; MA VII R 552, inv. Labalte 205).

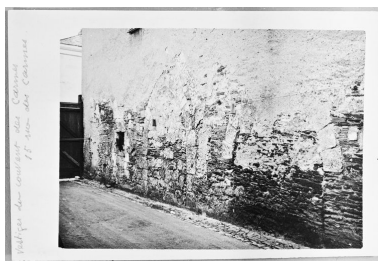
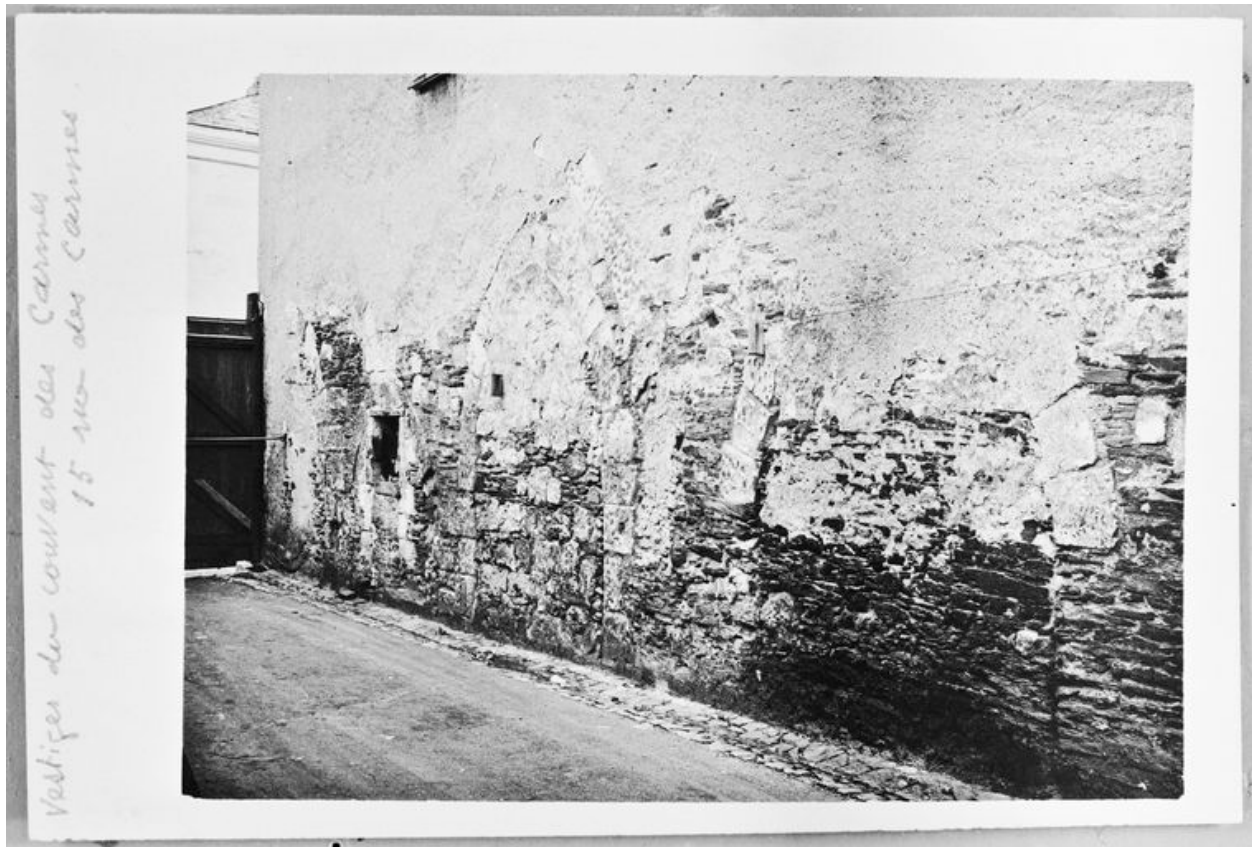
Vestiges de la salle du chapitre : élévation intérieure nord visible dans la cour, 15 rue des Carmes, fotogr., de P. Brichet, 1931.
Phot. Patrice Giraud, Phot. François Lasa, Autr. Paul Brichet
IVR52_19774901377X

Vestiges de la salle du chapitre : élévation intérieure nord visible dans la cour, 15 rue des Carmes, fotogr., de P. Bricet, 1931.

- Vestiges de la salle du chapitre : élévation intérieure nord visible dans la cour 15 rue des Carmes. Photogr., par Brichet, 1931. (Archives départementales de Maine-et-Loire ; 11 Fi 856).

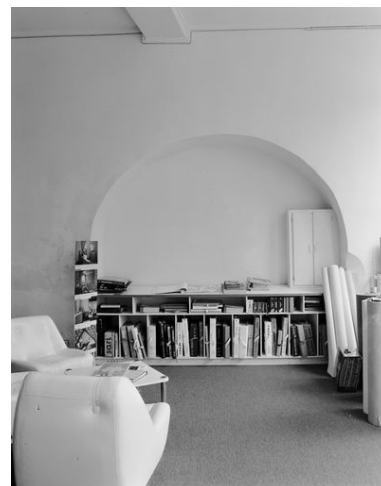
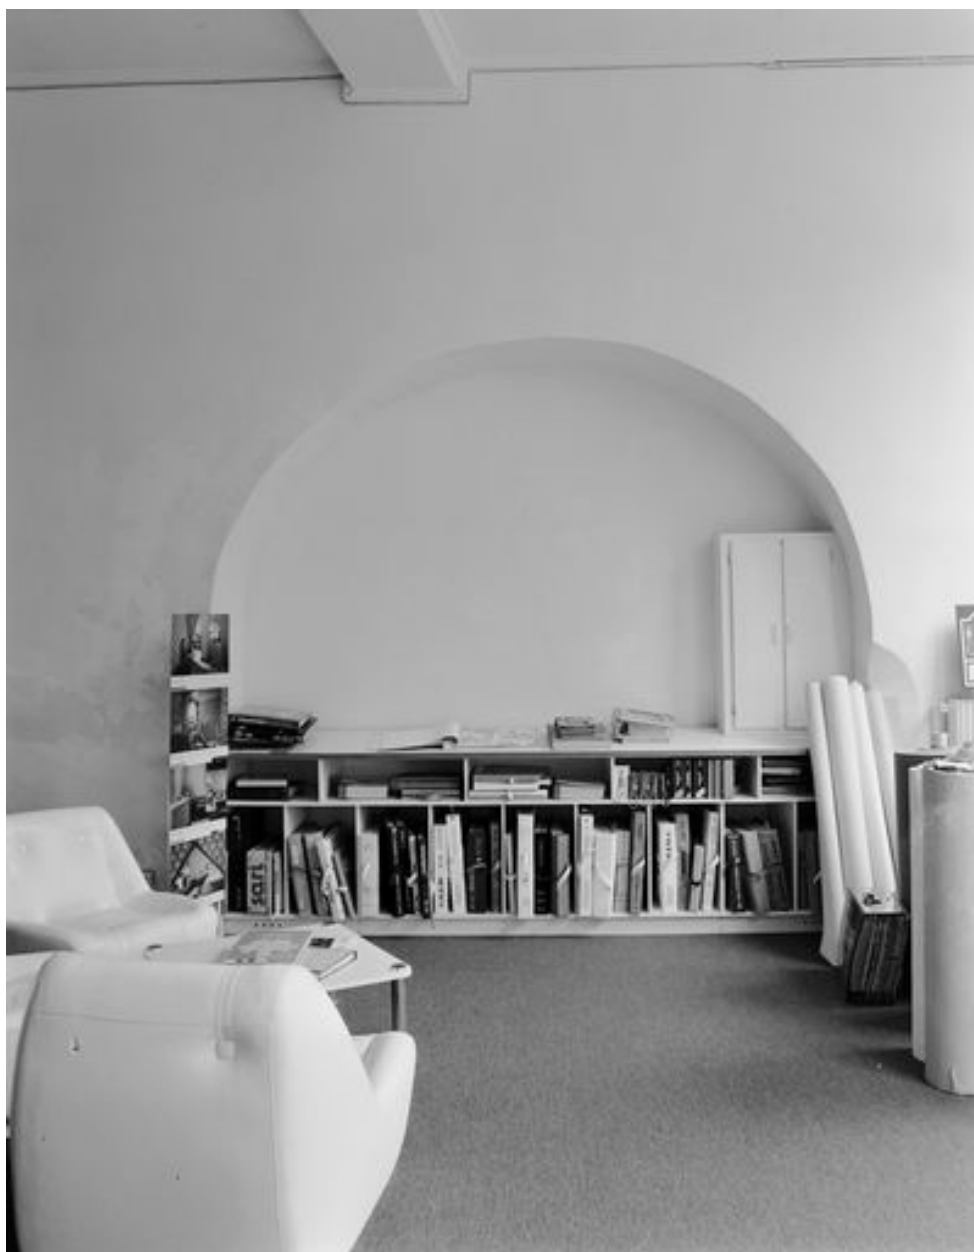
Arc d'un enfeu (?), face intérieure ouest de la chapelle Sainte-Anne, aujourd'hui visible dans une boutique, 7 rue Garnier.
Phot. François Lasa
IVR52_19794901711X

Arc d'un enfeu (?), face intérieure ouest de la chapelle Sainte-Anne, aujourd'hui visible dans une boutique, 7 rue Garnier.

Le couvent est édifié dans les années 1360. La construction de l'église dédiée à Notre-Dame, à nef unique, commence en 1388. Le chevet n'est pas engagé avant 1415. L'église est consacrée en 1450 et le jardin, agrandi en 1455 grâce à René d'Anjou, qui fait également achever les bâtiments du cloître et l'église. Les armes d'Anjou étaient portées dans le cloître et la salle dite du chapitre. La chapelle Sainte-Anne, couverte par une voûte d'ogive, appartient probablement à cette époque. Mais la date de construction de la chapelle Notre-Dame-de-Recouvrance, formant un second vaisseau au nord de la nef, est inconnue. Elle serait reconstruite après 1562, puis agrandie en 1624. Les bâtiments conventuels sont réédifiés et de nouveaux travaux engagés dans l'église, à partir de 1650 : y œuvre notamment le maître maçon Jean Renard. L'église est détruite en 1796, son emplacement étant converti en place publique. Vers 1856, la partie centrale de l'enclos est occupée par les ateliers de sculpture Moissoner et André, 12 quai des Carmes. L'incendie qui s'y déclare en 1893 détruit les derniers bâtiments du couvent, à savoir le pavillon de la cuisine et le logement attenant des religieux vers le sud, l'aile méridionale du cloître et l'aile de la bibliothèque sur la rue des Carmes. Les restes de la salle dite du chapitre sont détruits peu après, en 1894. Des vestiges épars subsistent néanmoins : du XVe siècle, un pan de mur nord de cette salle (avec chapiteau), ainsi qu'une porte murée reliant le pavillon de la cuisine à l'aile est du cloître, visibles 13-15 rue des Carmes. De cette époque également, une colonne isolée, remployée dans une autre cour, impasse Grainetière (cadastre 1980 HK 234). Du milieu du XVIIe siècle semble-t-il, un arc en plein-cintre dans un magasin 7 rue Garnier, relevant peut-être d'un enfeu dans la chapelle Sainte-Anne, ainsi que la face ouest de l'aile sud sur jardin (logement des religieux), réutilisée en élévation postérieure des hôtels particuliers des n° 14, 16 et 18 quai des Carmes. Au n° 14 est d'autre part conservé l'escalier oriental de ce même bâtiment. Enfin, du XVIIIe siècle, quelques baies, sur l'impasse Grainetière, de l'aile orientale du cloître qui contenait la chapelle Sainte-Anne où se tenait le chœur des religieux.

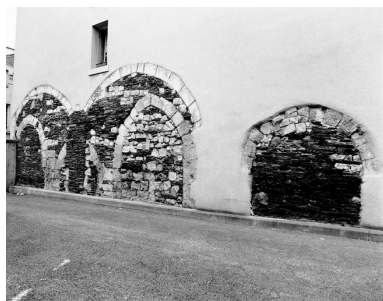
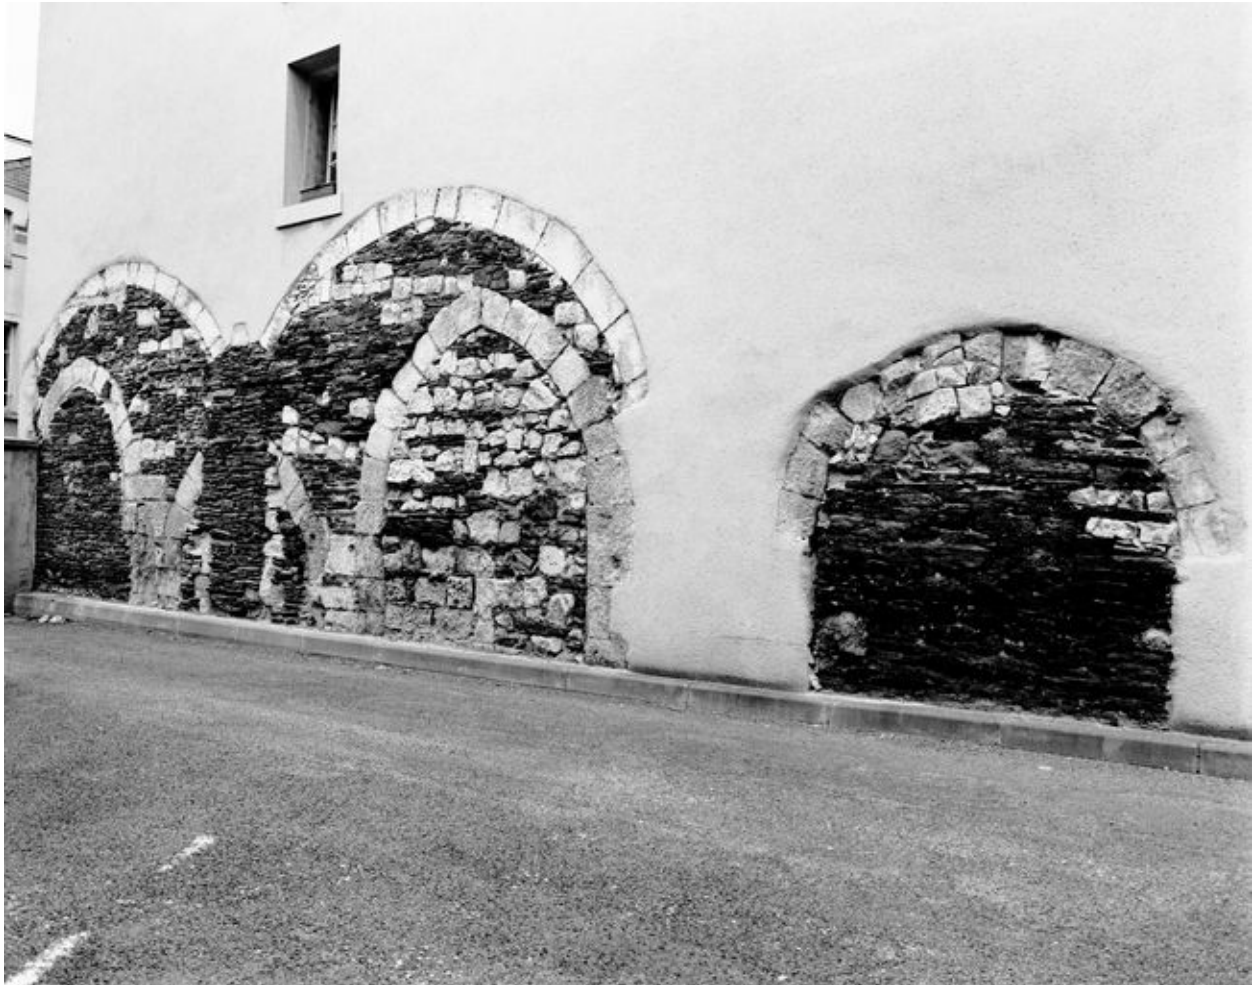
Vestiges de la salle du chapitre : élévation intérieure nord visible dans la cour, 15 rue des Carmes.
Phot. François Lasa
IVR52_19964900254X

Vestiges de la salle du chapitre : élévation intérieure nord visible dans la cour, 15 rue des Carmes.

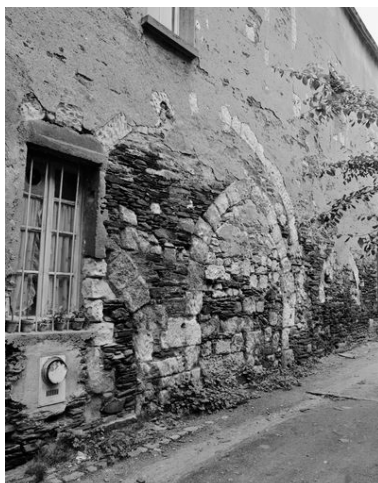
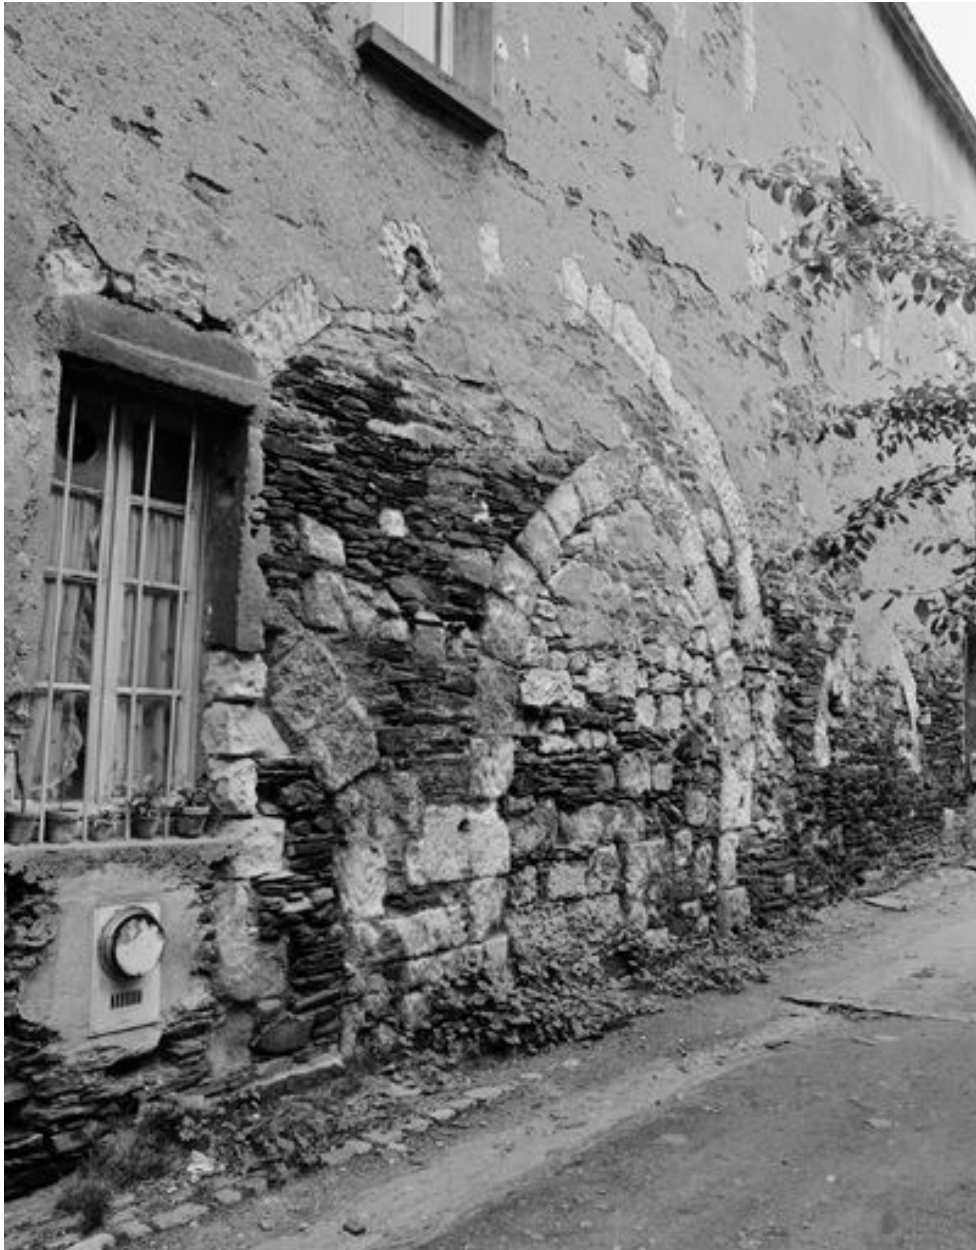
Vestiges de la salle du chapitre, détail de l'élévation intérieure nord visible dans la cour, 15 rue des Carmes.
Phot. François Lasa
IVR52_19794901710X

Vestiges de la salle du chapitre, détail de l'élévation intérieure nord visible dans la cour, 15 rue des Carmes.

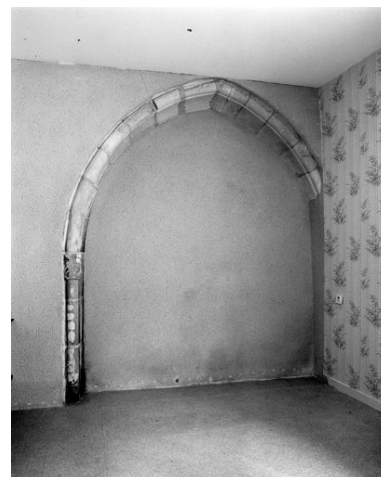
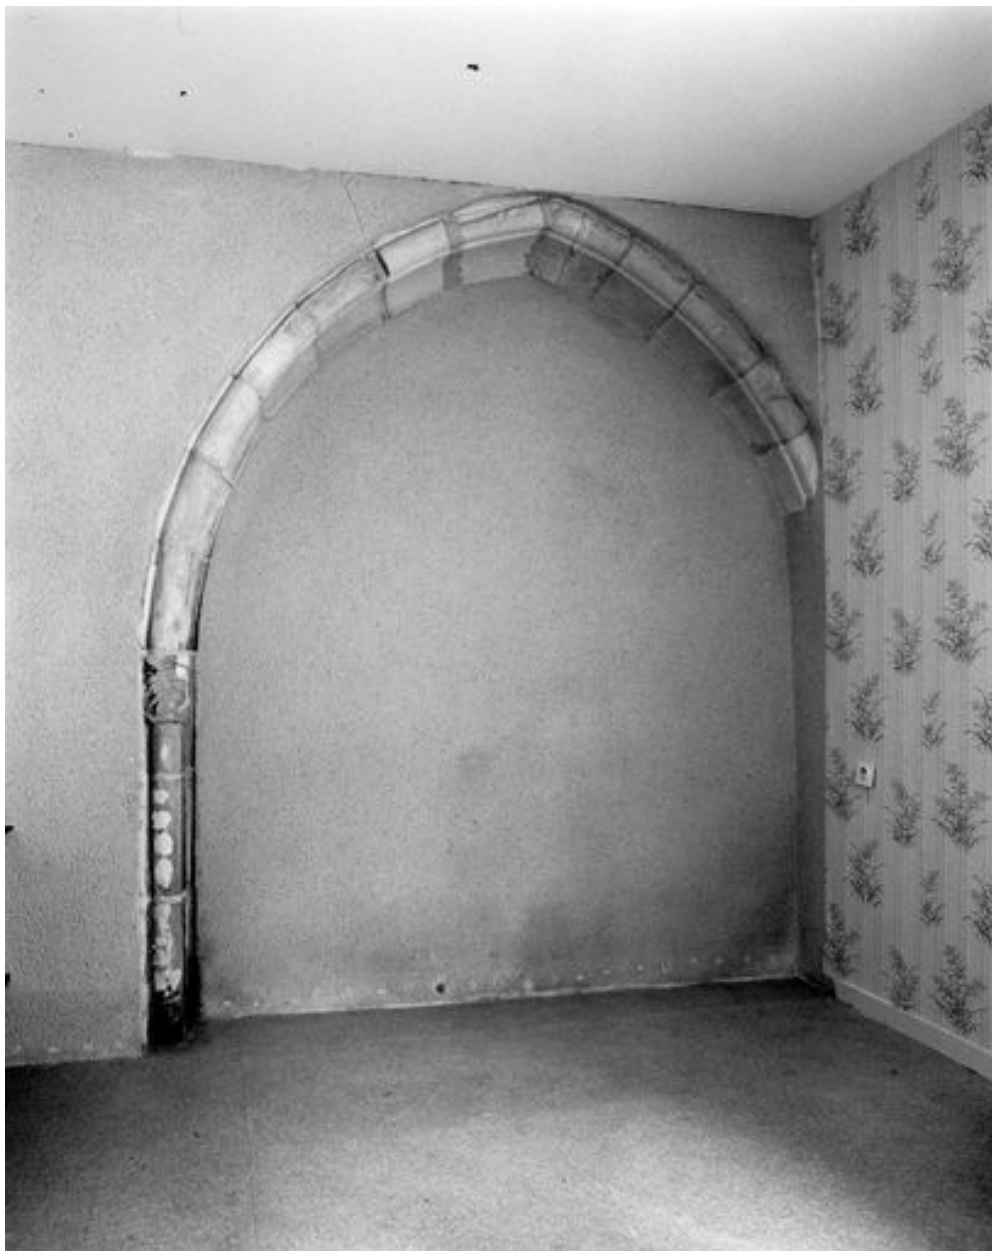
Vestige de la salle du chapitre, mur nord, arcade située à l'extrémité ouest : face extérieure (nord) donnant initialement sur le cloître. Visible actuellement au rez-de-chaussée de l'immeuble, 13 rue des Carmes.
Phot. François Lasa
IVR52_19964901145X

Vestige de la salle du chapitre, mur nord, arcade située à l'extrémité ouest : face extérieure (nord) donnant initialement sur le cloître. Visible actuellement au rez-de-chaussée de l'immeuble, 13 rue des Carmes.

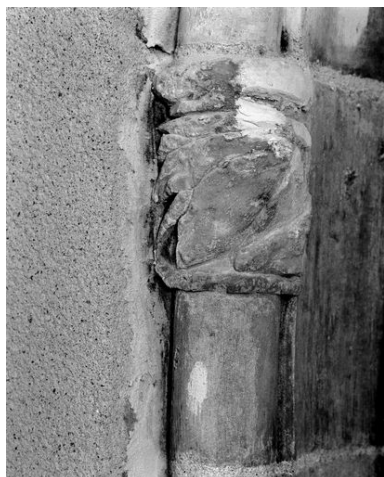
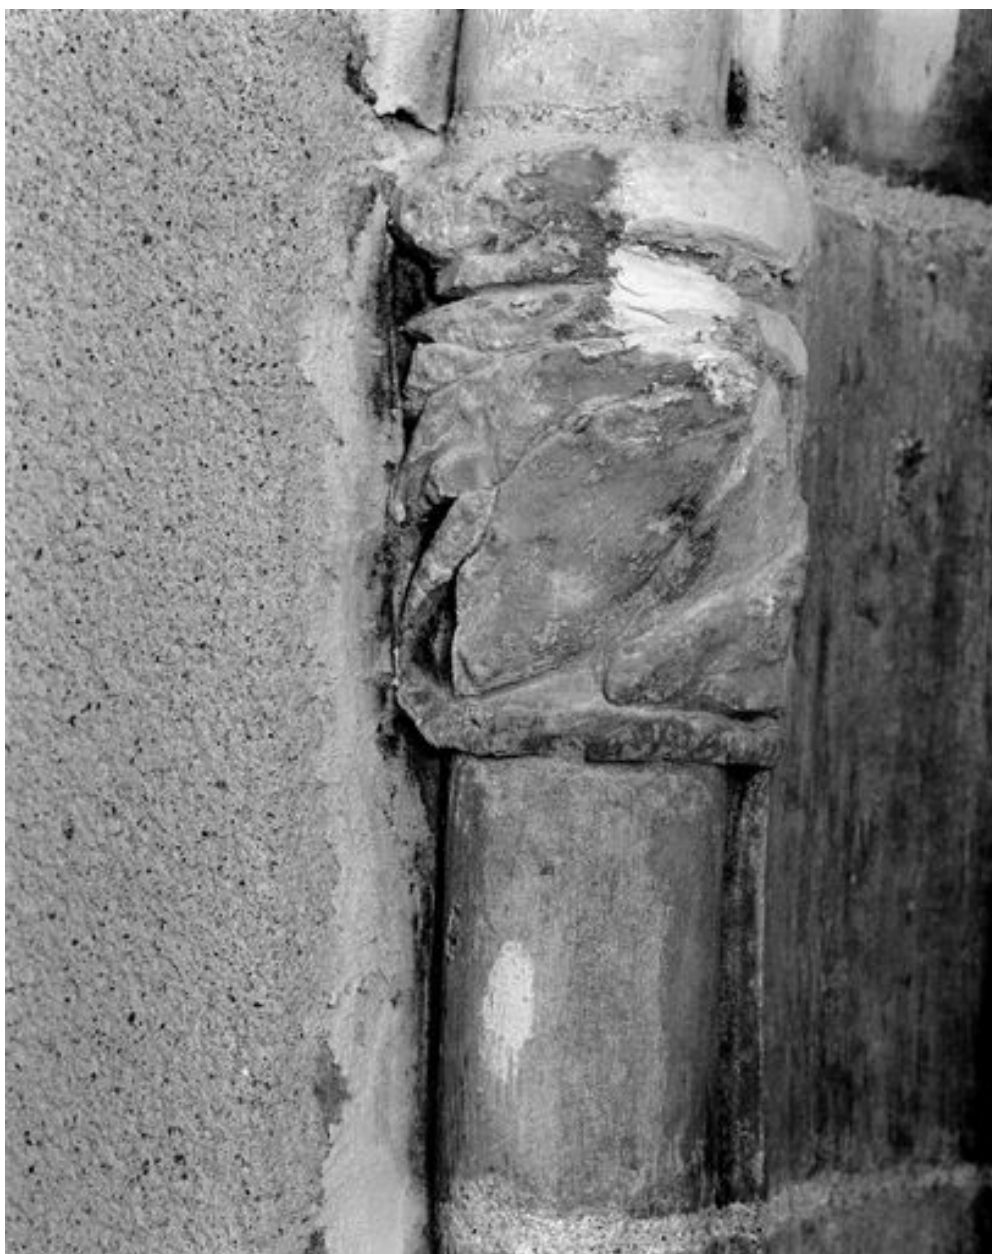
Vestige de la salle du chapitre, mur nord : arcade située à l'extrémité ouest, face extérieure (nord) donnant initialement sur le cloître : détail sur le chapiteau de gauche (sud).
Phot. François Lasa
IVR52_19964901146X

Vestige de la salle du chapitre, mur nord : arcade située à l'extrémité ouest, face extérieure (nord) donnant initialement sur le cloître : détail sur le chapiteau de gauche (sud).

Le portail d'accès à la cour du cloître, sur la rue des Carmes, était cantonné d'un ordre antique et couronné d'un fronton brisé à niche. Le chapiteau très abîmé de la salle du chapitre semble avoir porté un décor végétal.

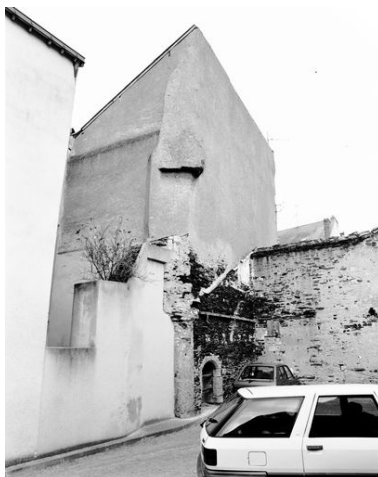
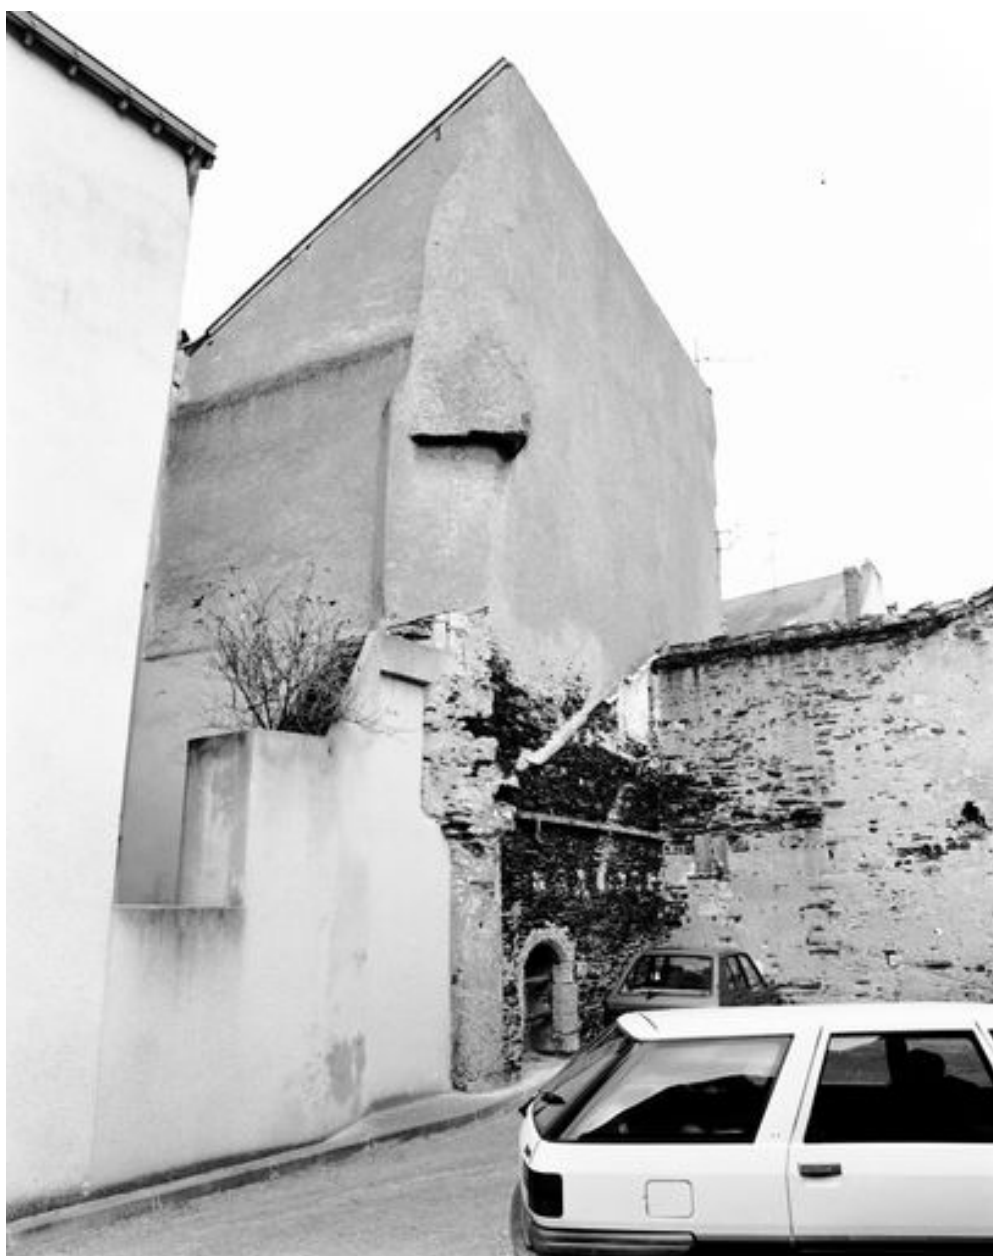
Angle extérieur sud-ouest de l'aile orientale du cloître, vestiges de gros-oeuvre (?), avec une porte de communication vers le pavillon disparu de la cuisine. Visible dans la cour, 15 rue des Carmes.
Phot. François Lasa
IVR52_19964900256X

Angle extérieur sud-ouest de l'aile orientale du cloître, vestiges de gros-oeuvre (?), avec une porte de communication vers le pavillon disparu de la cuisine. Visible dans la cour, 15 rue des Carmes.
