Pays de la Loire, Maine-et-Loire
Angers
quartier Centre-ville
rue des Carmes

Couvent des Carmes

Numéro de dossier : IA49000792
Date de l'enquête initiale : 1979
Date(s) de rédaction : 1980, 1994
Cadre de l'étude : inventaire topographique Angers intra-muros
Degré d'étude : étudié

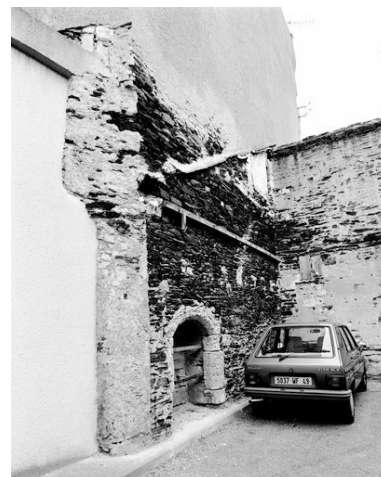
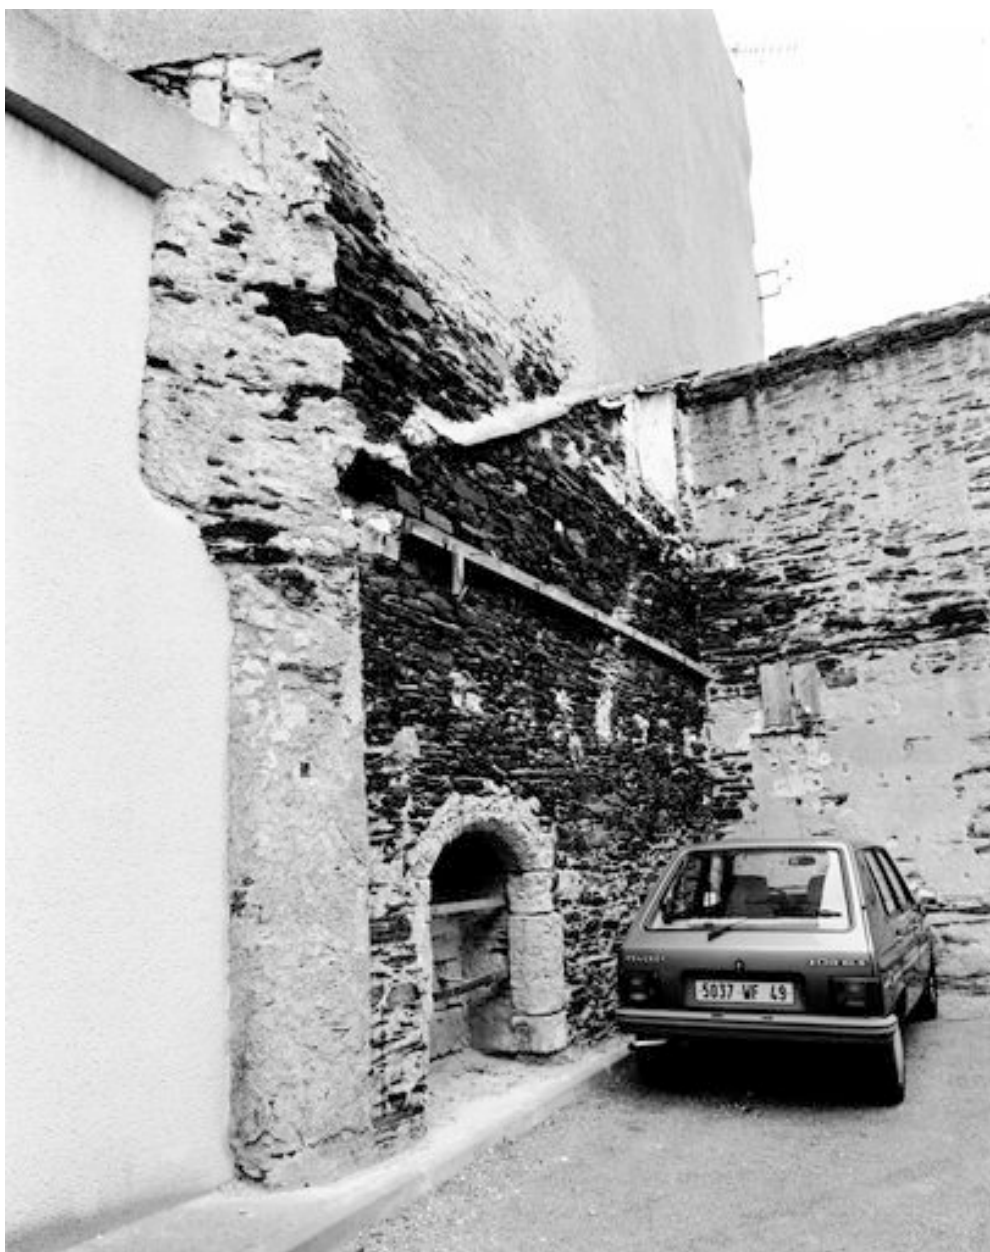
Porte de communication entre l'aile orientale du cloître et le pavillon de la cuisine : élévation côté cuisine. Visible dans la cour, 15 rue des Carmes.
Phot. François Lasa
IVR52_19964900255X

Porte de communication entre l'aile orientale du cloître et le pavillon de la cuisine : élévation côté cuisine. Visible dans la cour, 15 rue des Carmes.

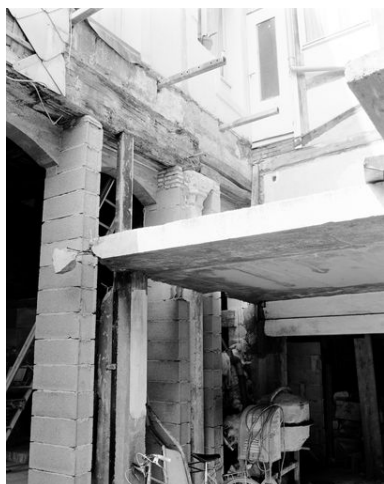
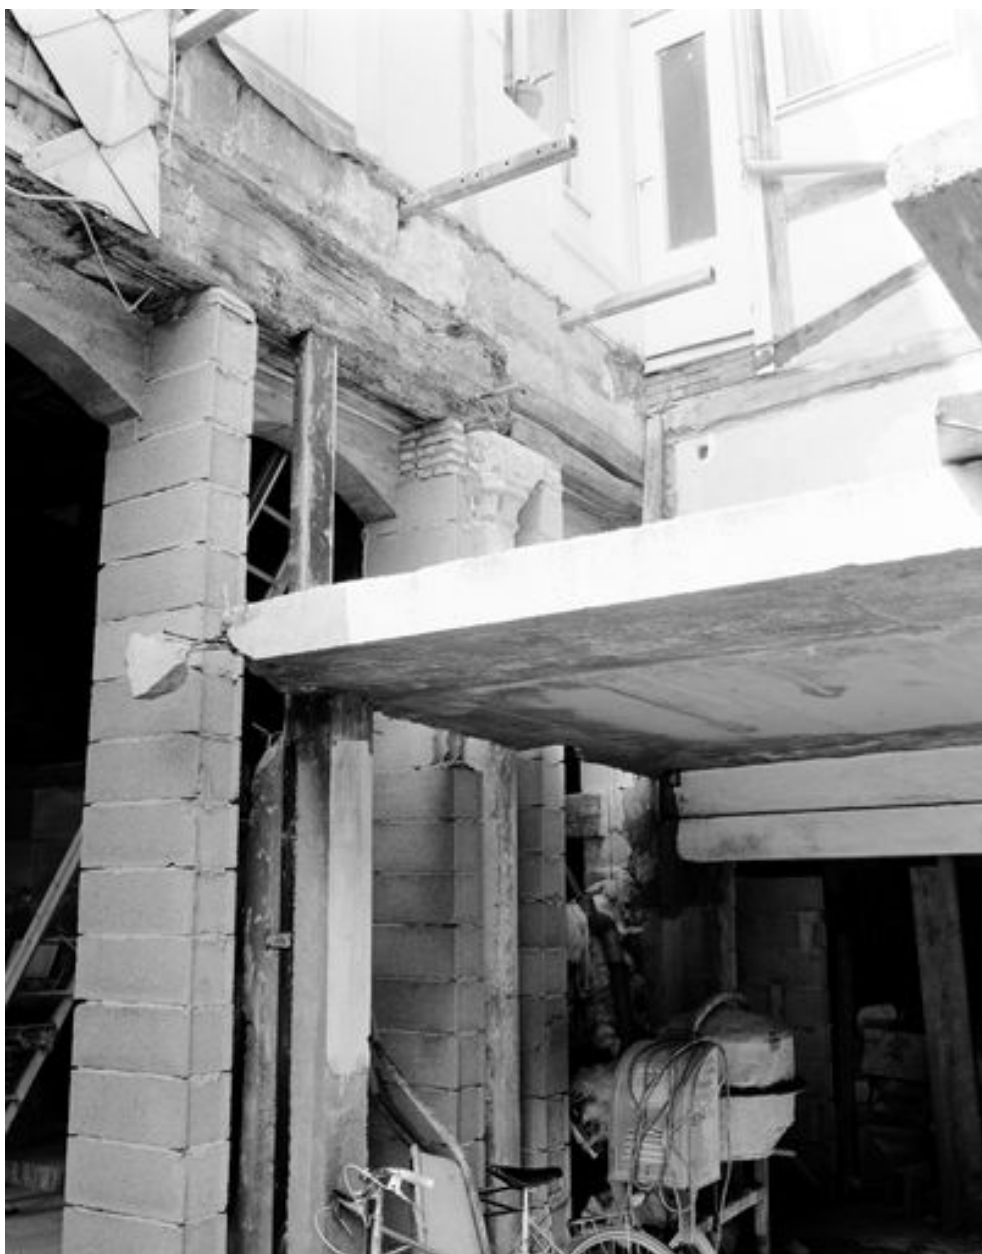
Emplacement de l'aile orientale du cloître, partie sud. Colonne gothique (?) réemployée dans des constructions modernes (cour, impasse Grainetière, cadastre 1970, section HK n° 234).
Phot. François Lasa
IVR52_19864900629X

Emplacement de l'aile orientale du cloître, partie sud. Colonne gothique (?) réemployée dans des constructions modernes (cour, impasse Grainetière, cadastre 1970, section HK n° 234).

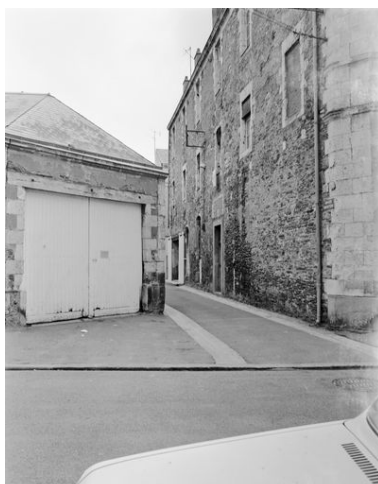
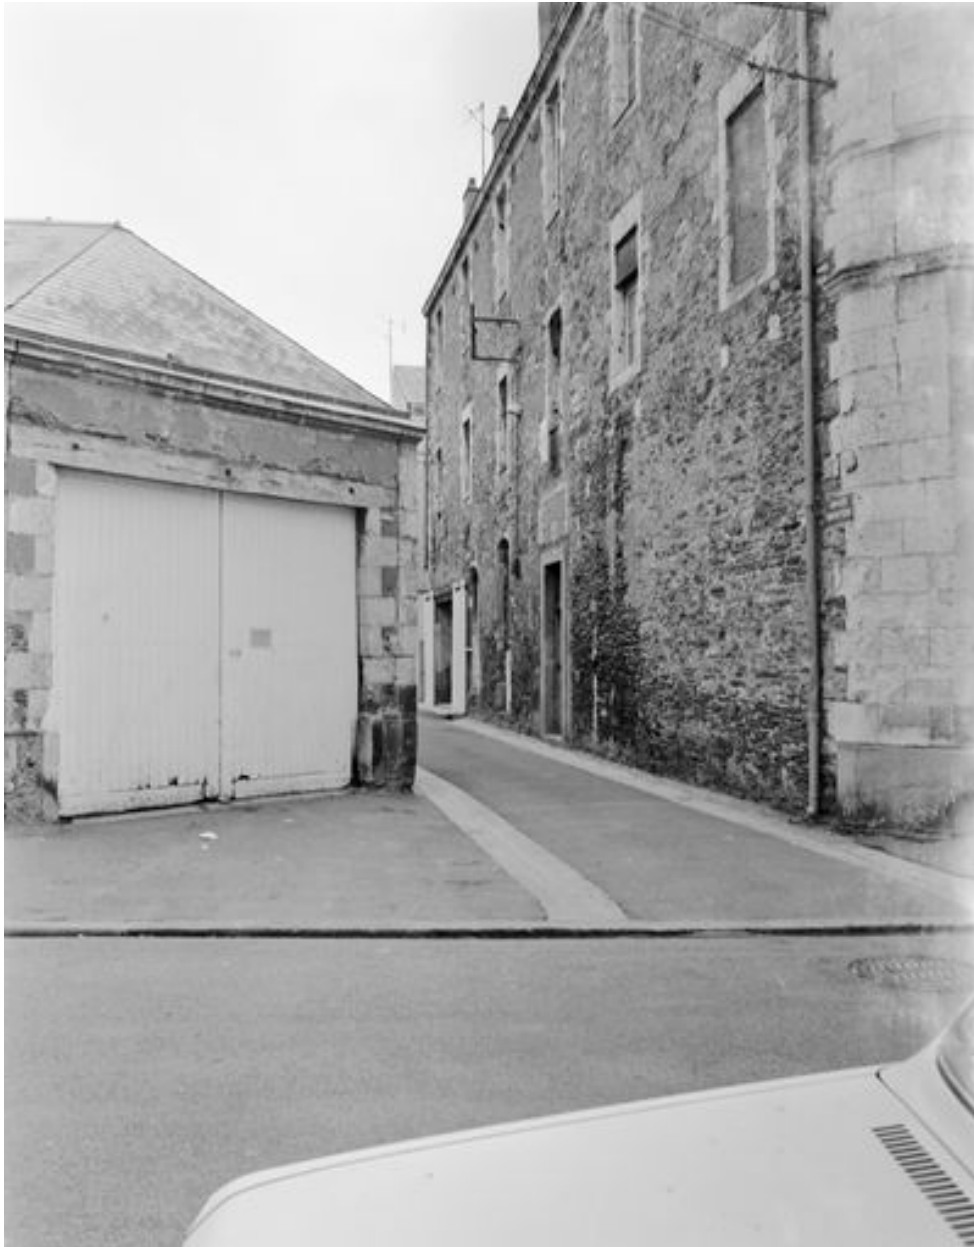
Aile orientale du cloître : vestiges de l'élévation est sur l'actuelle impasse Grainetière.
Phot. François Lasa
IVR52_19794901715X

Aile orientale du cloître : vestiges de l'élévation est sur l'actuelle impasse Grainetière.

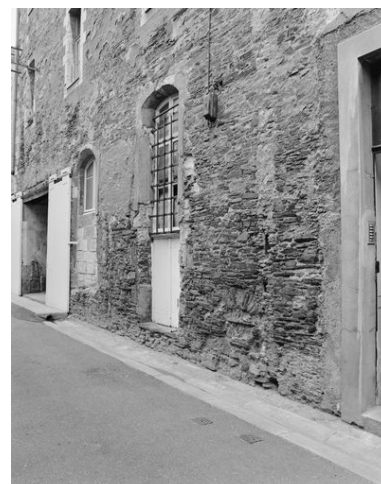
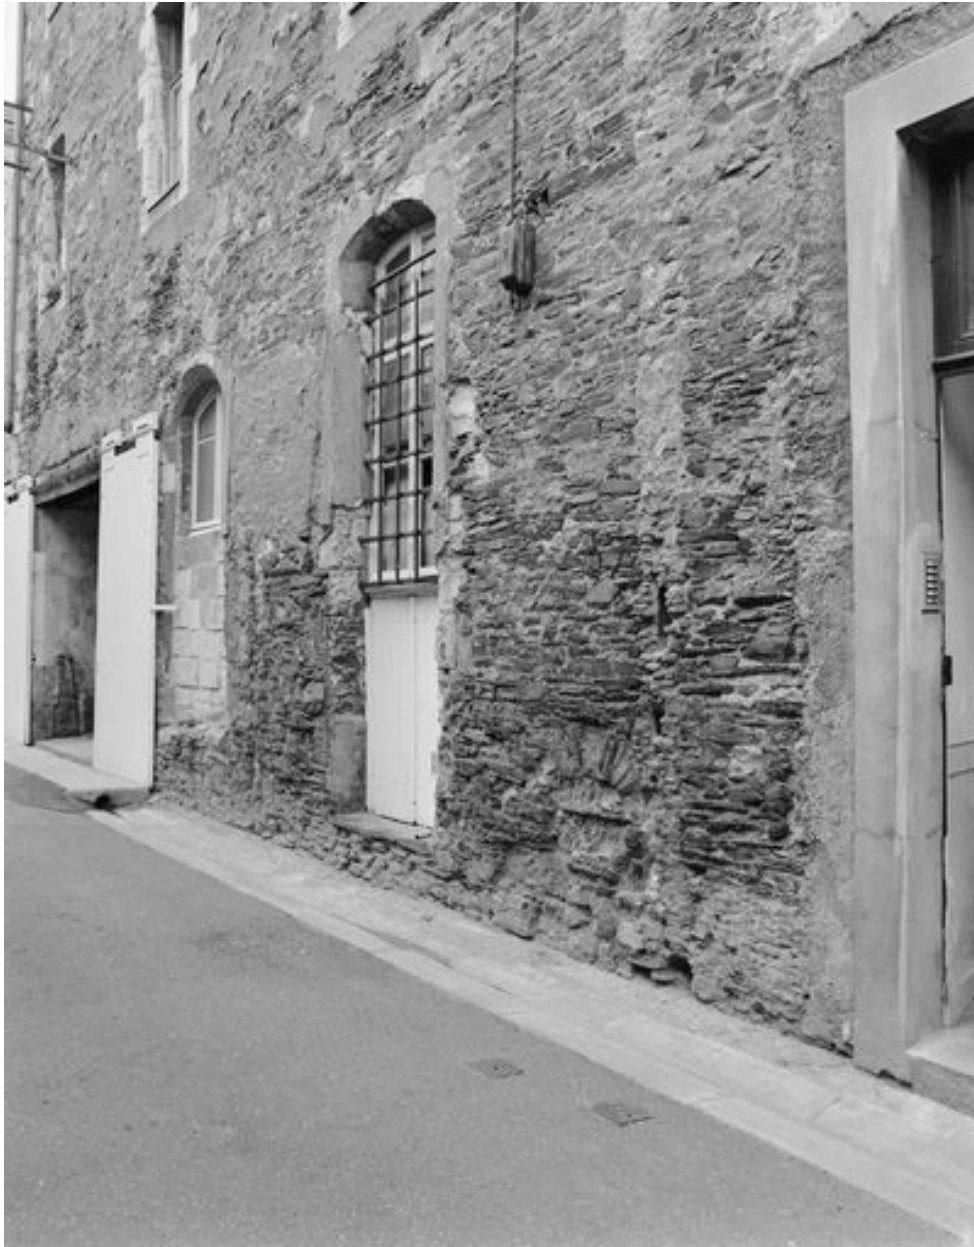
Aile orientale du cloître, élévation est sur l'actuelle impasse Grainetière : détail sur les deux baies anciennes du premier niveau.
Phot. François Lasa
IVR52_19794901712X

Aile orientale du cloître, élévation est sur l'actuelle impasse Grainetière : détail sur les deux baies anciennes du premier niveau.

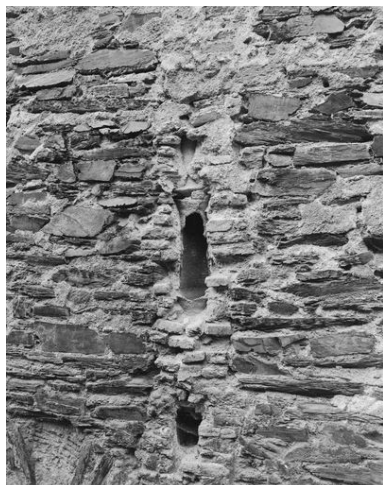
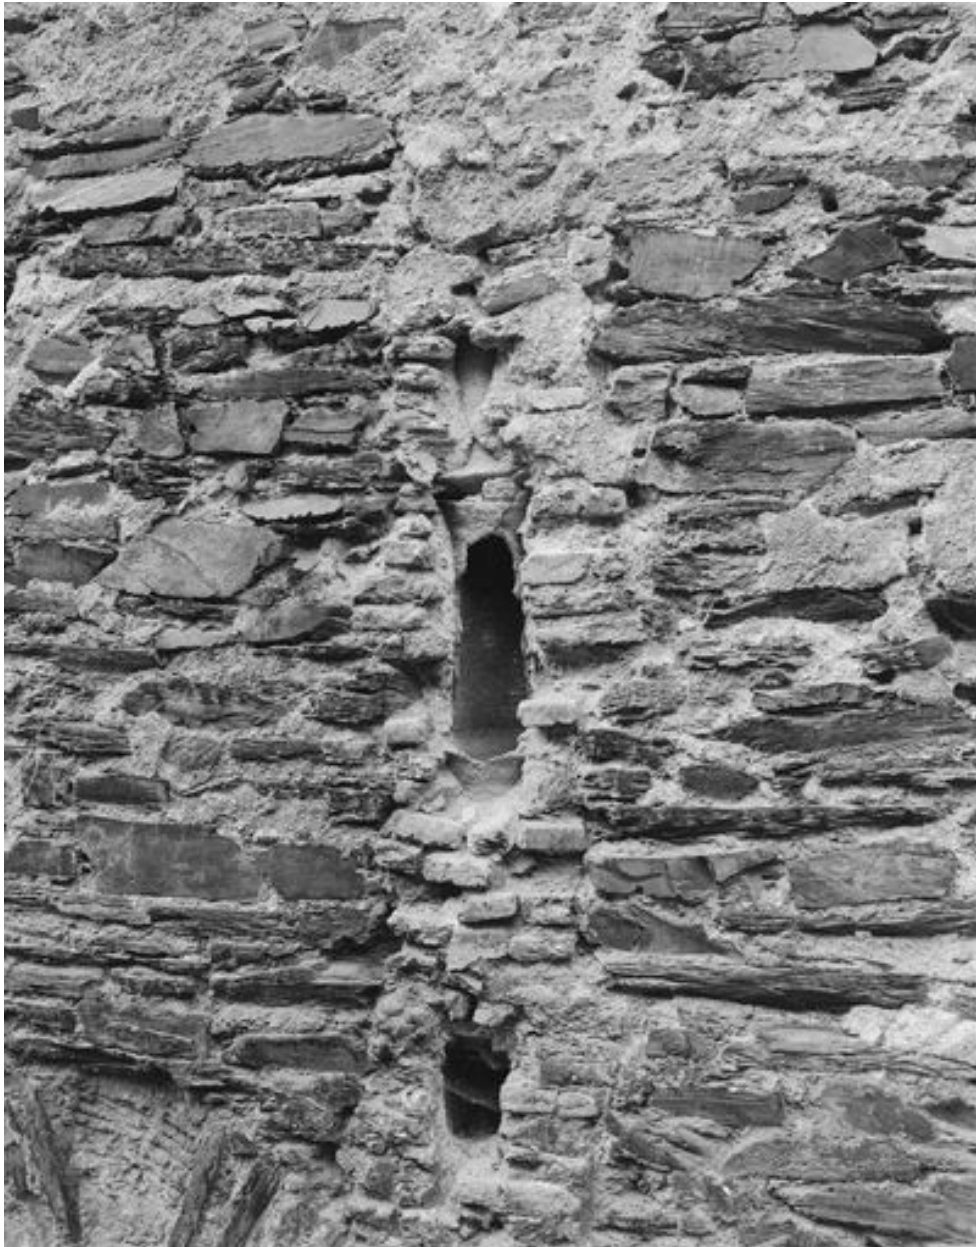
Vestige de l'aile orientale du cloître, élévation sur la rue Bonnetière : détails de maçonnerie et de canalisation.
 Phot. François Lasa
 IVR52_19794901713X

Vestige de l'aile orientale du cloître, élévation sur la rue Bonnetière : détails de maçonnerie et de canalisation.

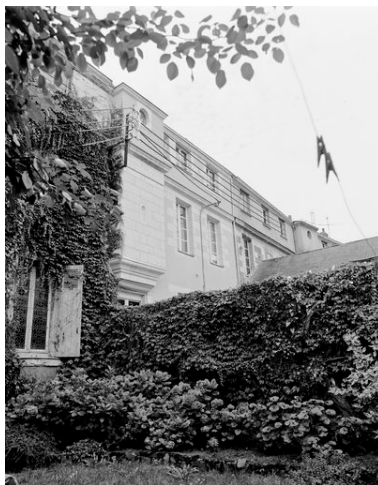
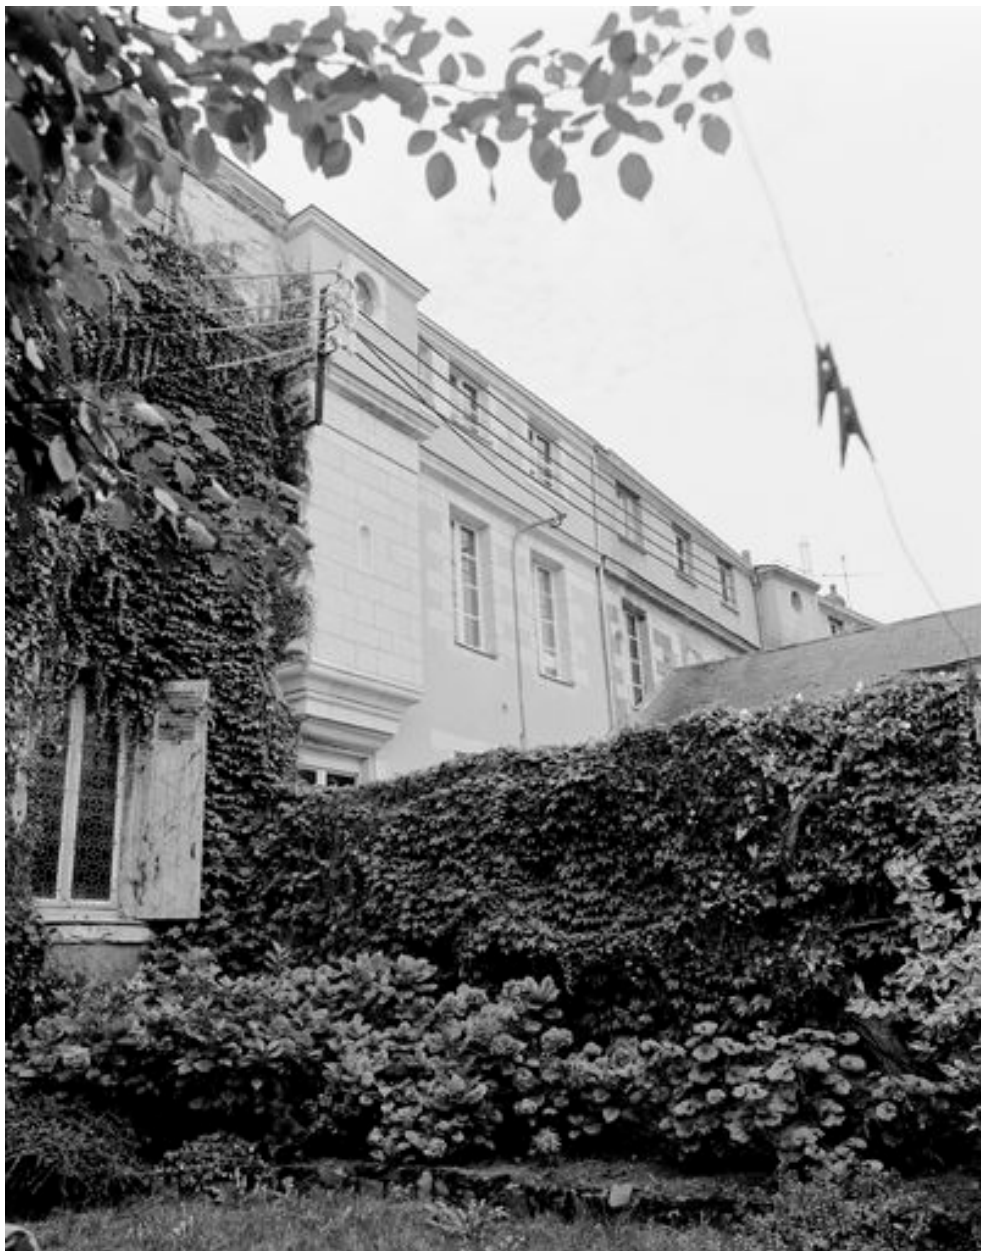
Aile sud du logement des religieux : façade ouest sur jardin remployée dans un lotissement de demeures : vue des parties hautes aux 16 et 18 quai des Carmes.
 Phot. François Lasa
 IVR52_19834902121X

Aile sud du logement des religieux : façade ouest sur jardin remployée dans un lotissement de demeures : vue des parties hautes aux 16 et 18 quai des Carmes.

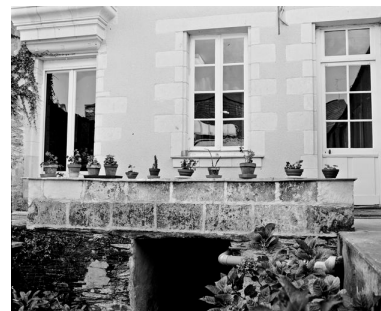
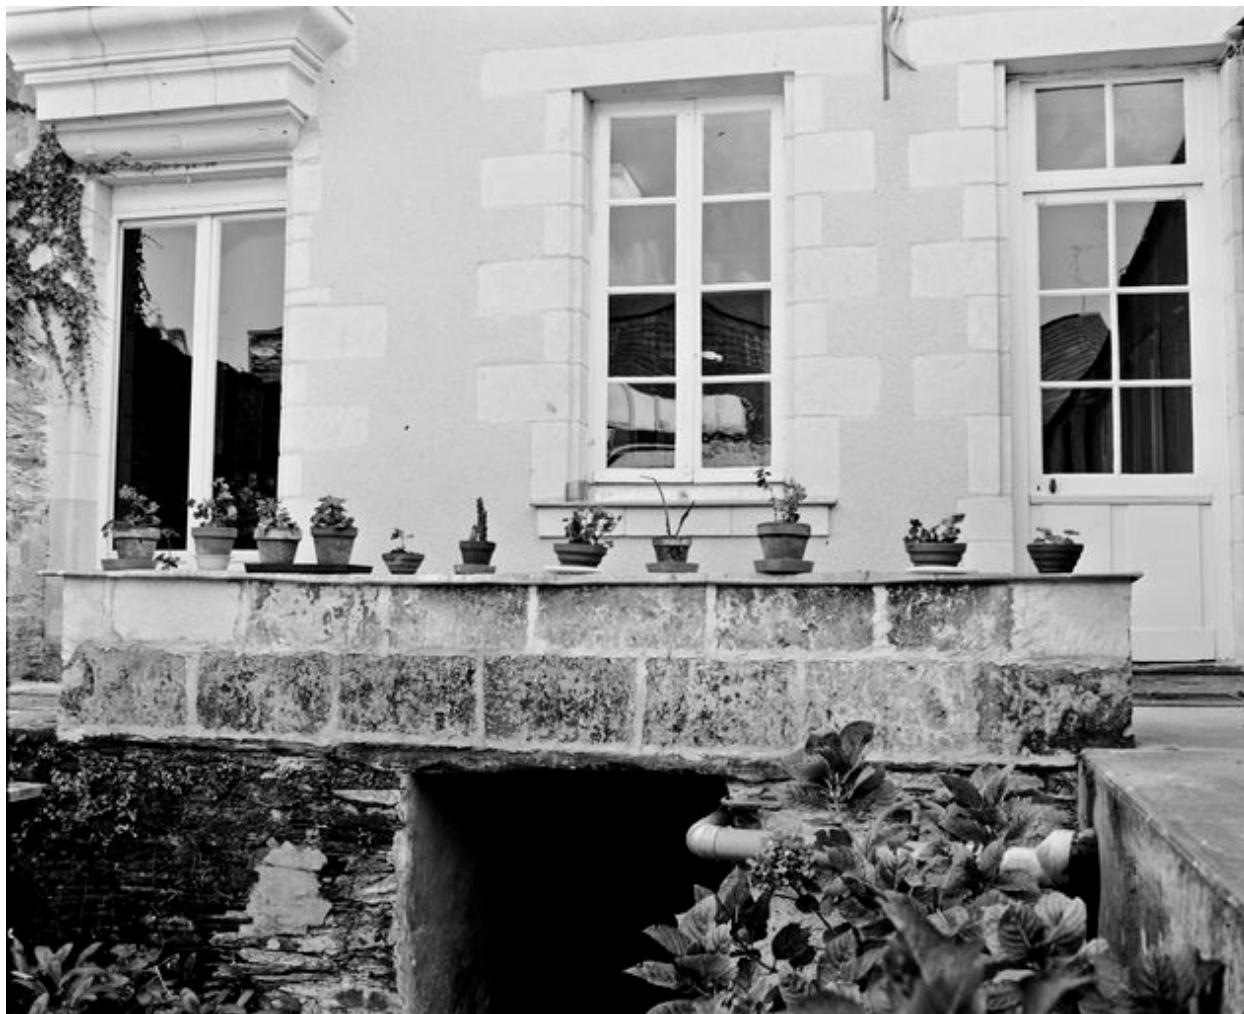
Aile sud du logement des religieux : façade ouest sur jardin remployée dans un lotissement de demeures : partie située 16 quai des Carmes, détail sur les baies du rez-de-chaussée.
 Phot. François Lasa
 IVR52_19834902109X

Aile sud du logement des religieux : façade ouest sur jardin remployée dans un lotissement de demeures : partie située 16 quai des Carmes, détail sur les baies du rez-de-chaussée.

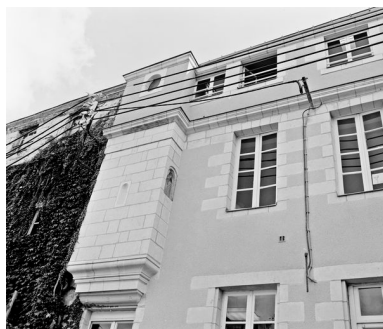
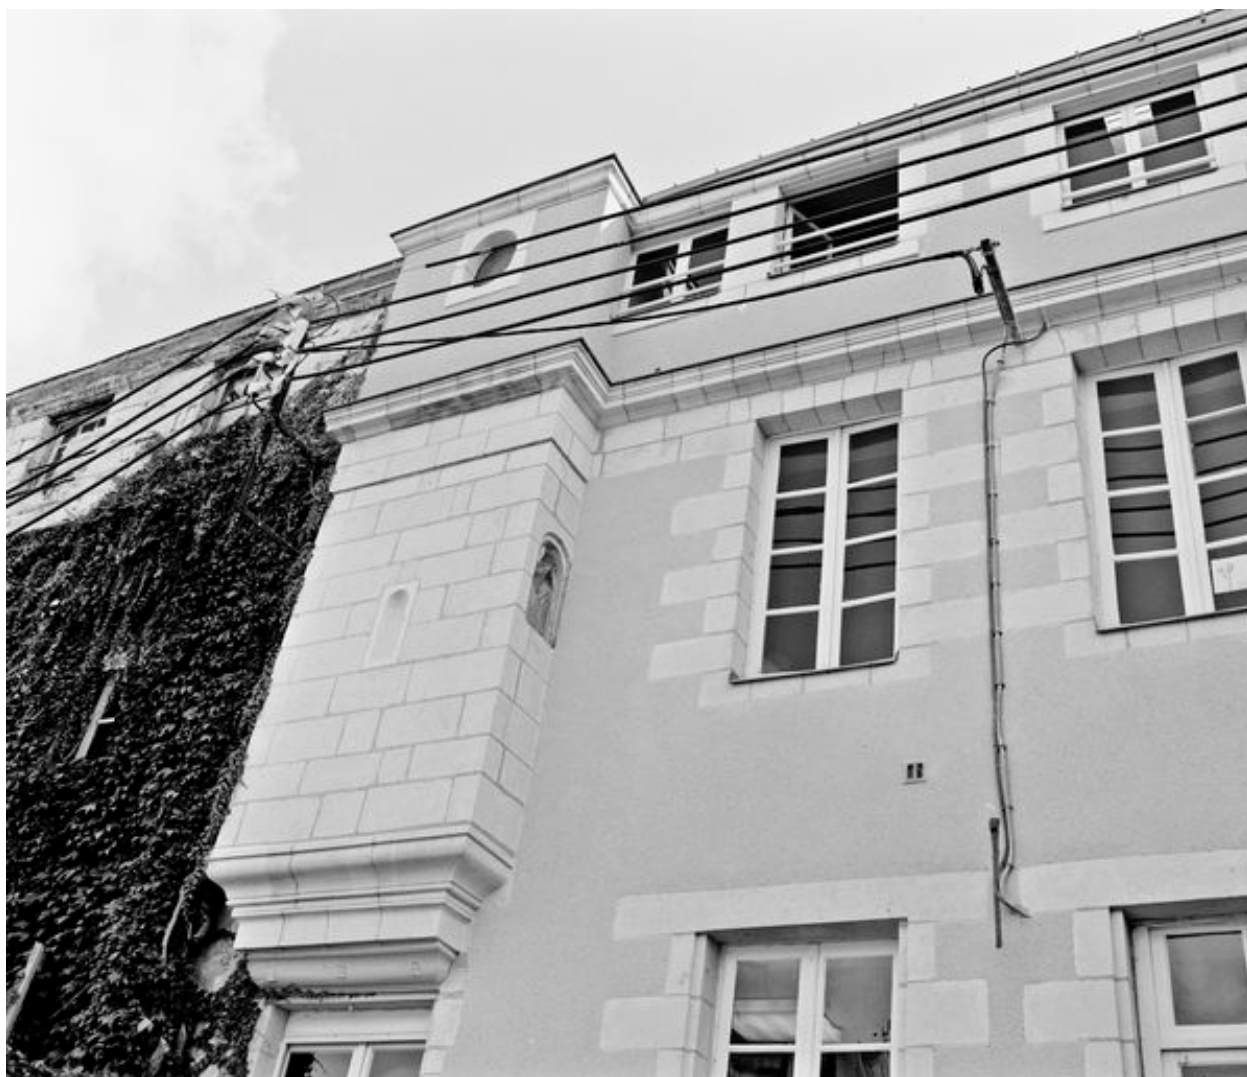
Aile sud du logement des religieux : façade ouest sur jardin remployée dans un lotissement de demeures : partie située 16 quai des Carmes, détail sur les baies d'étages et l'échauguette.
 Phot. François Lasa
 IVR52_19834902110X

Aile sud du logement des religieux : façade ouest sur jardin remployée dans un lotissement de demeures : partie située 16 quai des Carmes, détail sur les baies d'étages et l'échauguette.

Bâtiments conventuels en schiste, avec échauguettes en tuffeau sur l'aile sud orientée sur le jardin, à un seul étage carré, sauf le pavillon de la cuisine qui en présentait deux.

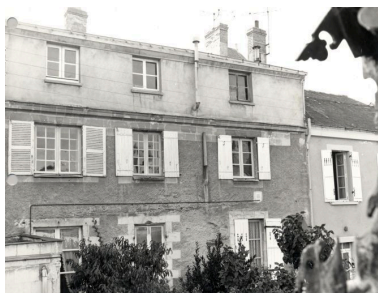
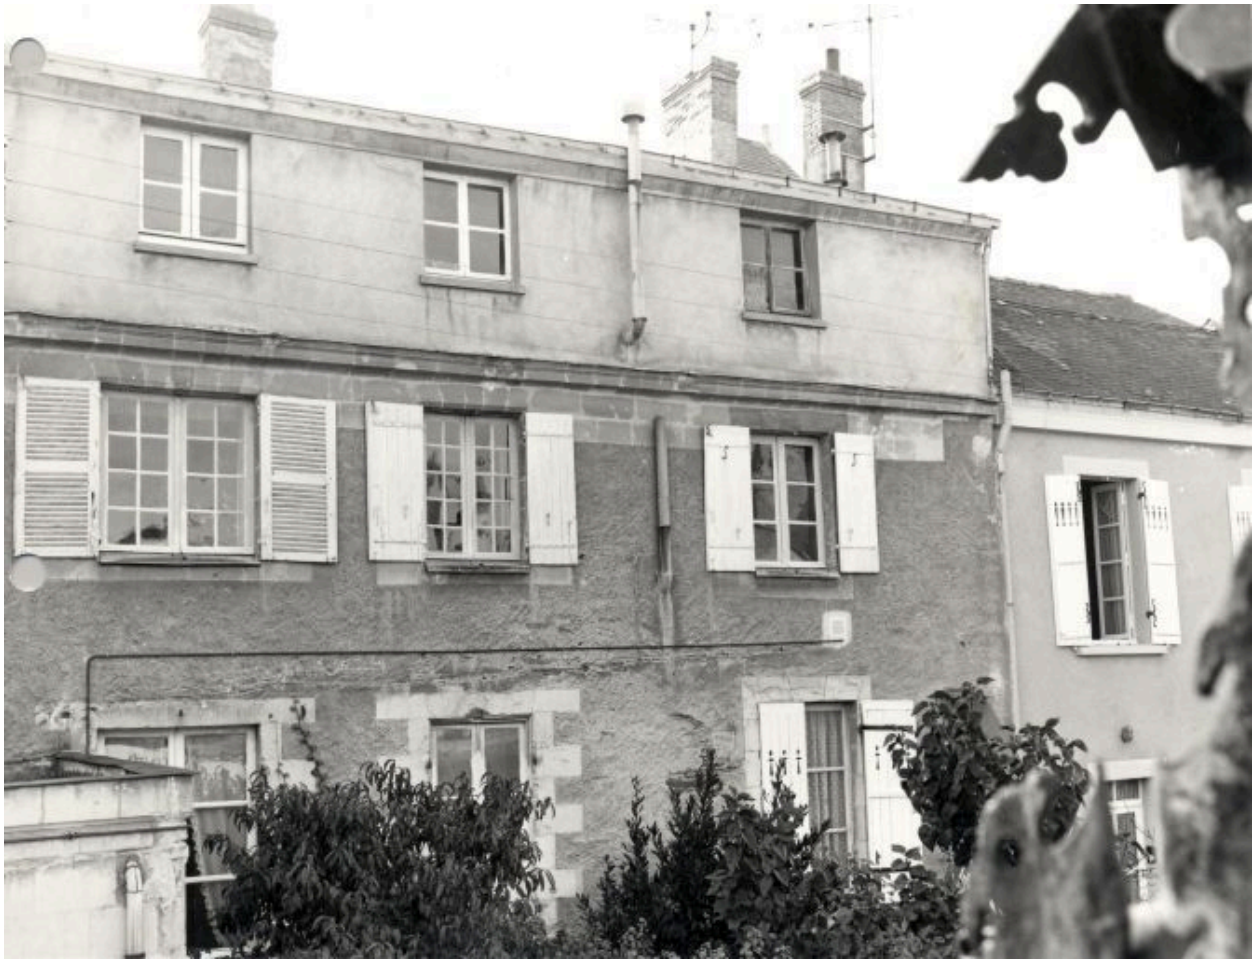
Aile sud du logement des religieux : façade ouest sur jardin remployée dans un lotissement de demeures : partie située 18 quai des Carmes, vue d'ensemble.
 Phot. François Lasa
 IVR52_19834902104X

Aile sud du logement des religieux : façade ouest sur jardin remployée dans un lotissement de demeures : partie située 18 quai des Carmes, vue d'ensemble.

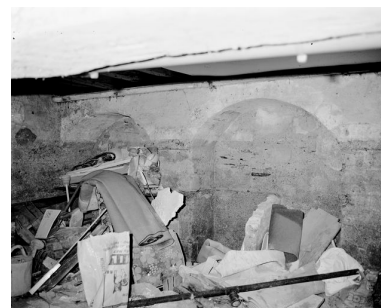
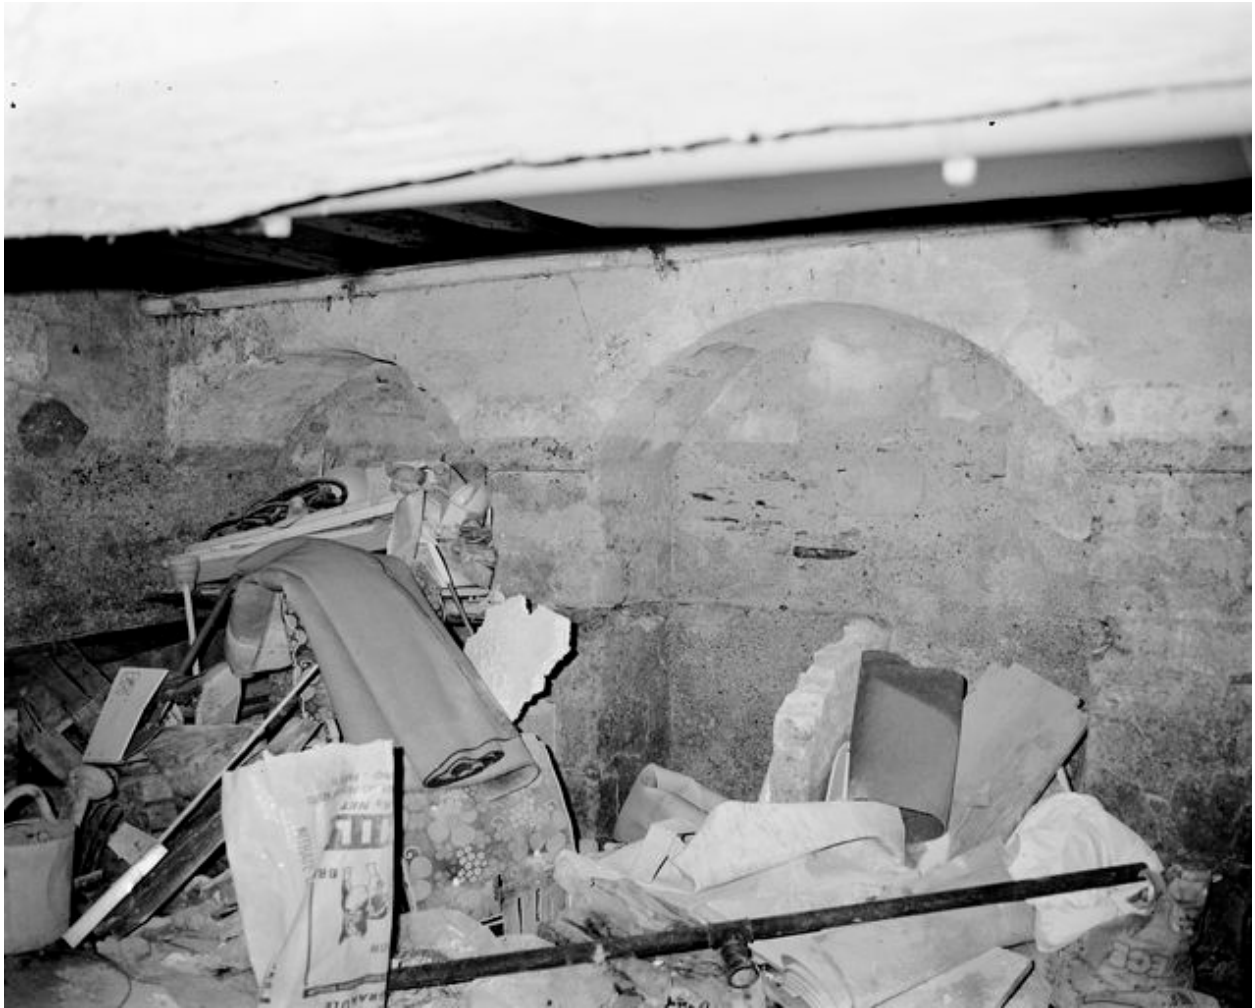
Aile sud du logement des religieux, arcs en sous-sol situés 14 rue des Carmes.
 Phot. François Lasa
 IVR52_19834902111X

Aile sud du logement des religieux, arcs en sous-sol situés 14 rue des Carmes.

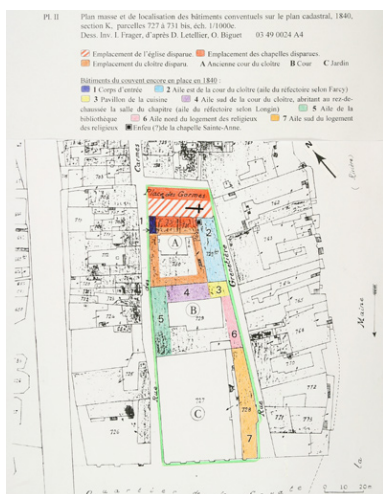
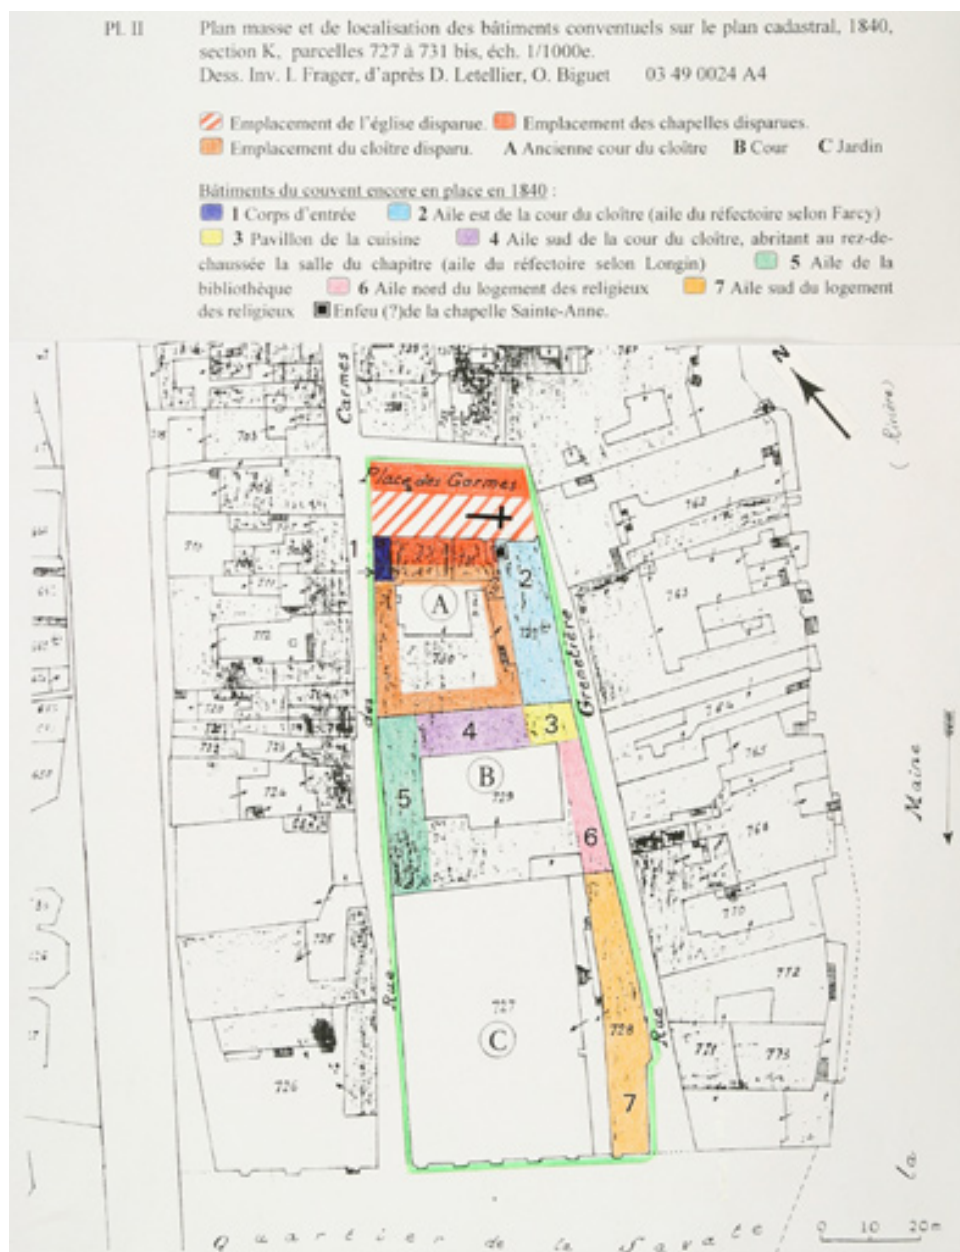
Plan-masse et de localisation des bâtiments conventuels sur le plan

cadastral, 1840, section K, parcelles
727 à 731 bis, éch. 1 : 1 000.
Dess. I. Frager
IVR52_20034901054A4

Plan-masse et de localisation des bâtiments conventuels sur le plan cadastral, 1840, section K, parcelles 727 à 731 bis, éch. 1 : 1 000.

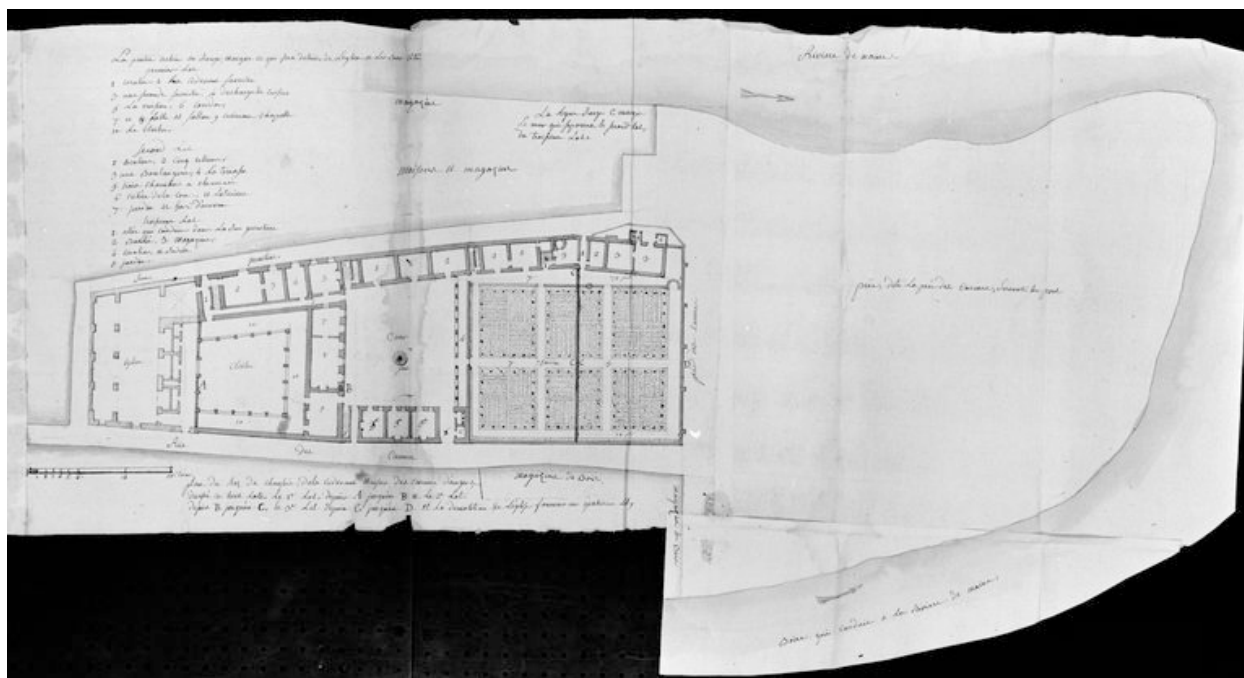
Plan d'ensemble au rez-de-chaussée annexé à un devis estimatif des 17 et 19 Pluviose an III pour la démolition de l'église et la division du reste des bâtiments en trois lots, 5 et 7 fév. 1795.
