## Maison ou Logis de la Dame de Montsoreau, 32 rue Jehanne-d'Arc

Numéro de dossier : IA49009608  
Date de l'enquête initiale : 2010  
Date(s) de rédaction : 2010  
Cadre de l'étude : inventaire topographique  
Degré d'étude : étudié

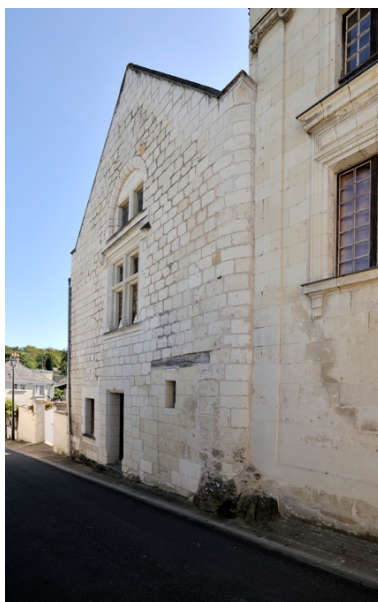
Vue de la liaison entre  
le corps principal et  
l'extension du XIXe siècle.  
Phot. Bruno Rousseau,  
Phot. Youenn Communeau  
IVR52\_20114902528NUCA

Vue de la liaison entre le corps principal et l'extension du XIXe siècle.

Le flanquement nord-ouest est un ajout du deuxième quart du XIXe siècle qui permet, au rez-de-chaussée, de couvrir le passage entre l'entrée de la salle nord et l'accès à la tourelle et, à l'étage-carré, d'assurer depuis l'escalier une distribution individuelle aux différentes salles issues de cloisonnements internes. Construit en style néoclassique, ses façades sont encadrées de ressauts qui forment des pilastres corniers ioniques colossaux portant un entablement à architrave à deux fasces, frise nue et corniche à denticules très saillante. Sur cour, le bas de cette adjonction fut remaniée une première fois de manière très rudimentaire (avec linteau de bois couvrant une porte et une fenêtre) fut totalement transformée dans le dernier quart du XXe siècle pour imiter le traitement des autres baies de ce flanquement, avec corniches très moulurées et pleins de travées à panneaux appuis saillants redoublant de moulurations ; un médaillon à buste féminin sortant d'un oculus pastichant les décors Renaissance fut aussi ajouté, vraisemblablement pour mieux incarner la référence (erronée) à la "Dame de Montsoreau".
