## Maison ou Logis de la Dame de Montsoreau, 32 rue Jehanne-d'Arc

Numéro de dossier : IA49009608  
Date de l'enquête initiale : 2010  
Date(s) de rédaction : 2010  
Cadre de l'étude : inventaire topographique  
Degré d'étude : étudié

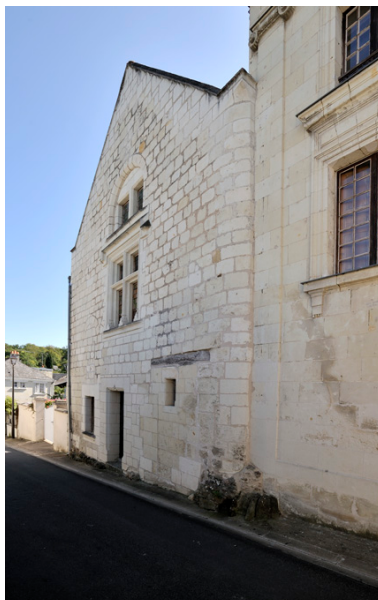
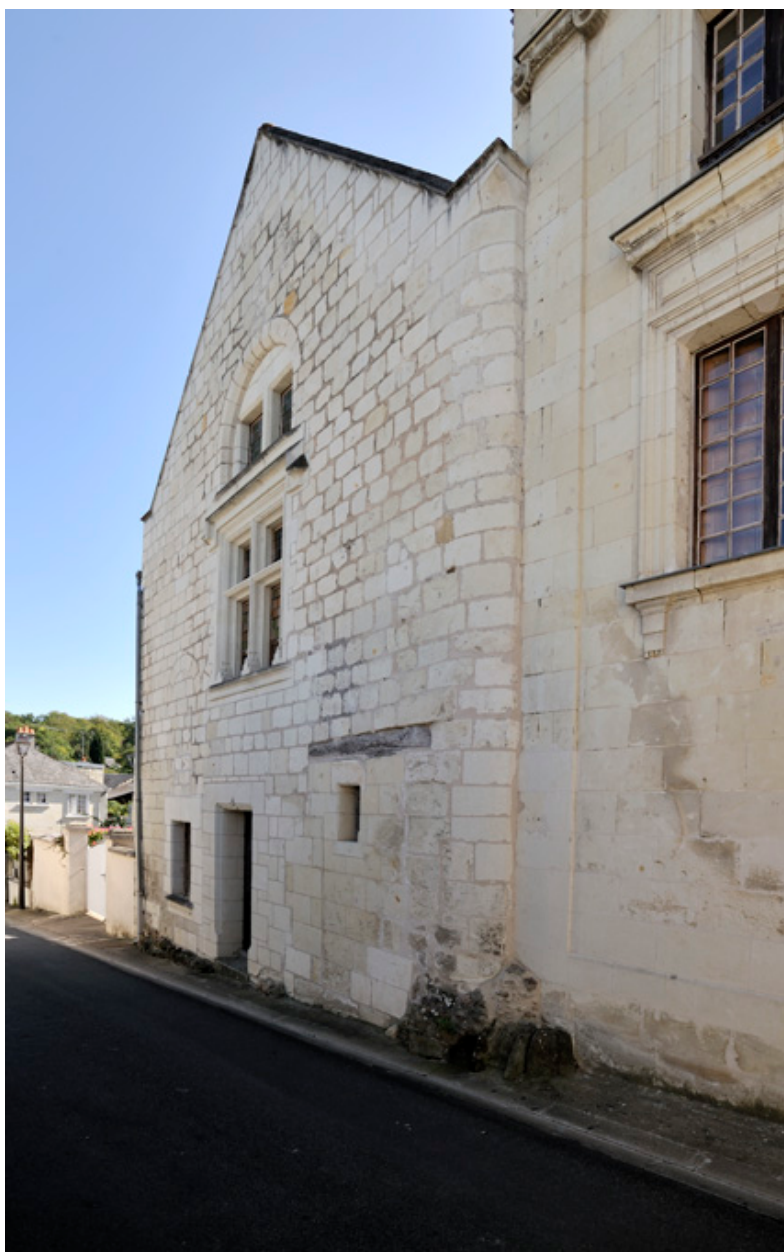
Vue de la liaison entre le corps principal et l'extension du XIXe siècle.

Le flanquement nord-ouest est un ajout du deuxième quart du XIXe siècle qui permet, au rez-de-chaussée, de couvrir le passage entre l'entrée de la salle nord et l'accès à la tourelle et, à l'étage-carré, d'assurer depuis l'escalier une distribution individuelle aux différentes salles issues de cloisonnements internes. Construit en style néoclassique, ses façades sont encadrées de ressauts qui forment des pilastres corniers ioniques colossaux portant un entablement à architrave à deux fasces, frise nue et corniche à denticules très saillante. Sur cour, le bas de cette adjonction fut remaniée une première fois de manière très rudimentaire (avec linteau de bois couvrant une porte et une fenêtre) fut totalement transformée dans le dernier quart du XXe siècle pour imiter le traitement des autres baies de ce flanquement, avec corniches très moulurées et pleins de travées à panneaux appuis saillants redoublant de moulurations ; un médaillon à buste féminin sortant d'un oculus pastichant les décors Renaissance fut aussi ajouté, vraisemblablement pour mieux incarner la référence (erronée) à la "Dame de Montsoreau".

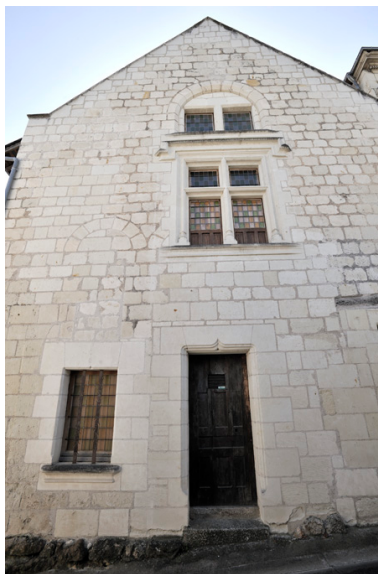
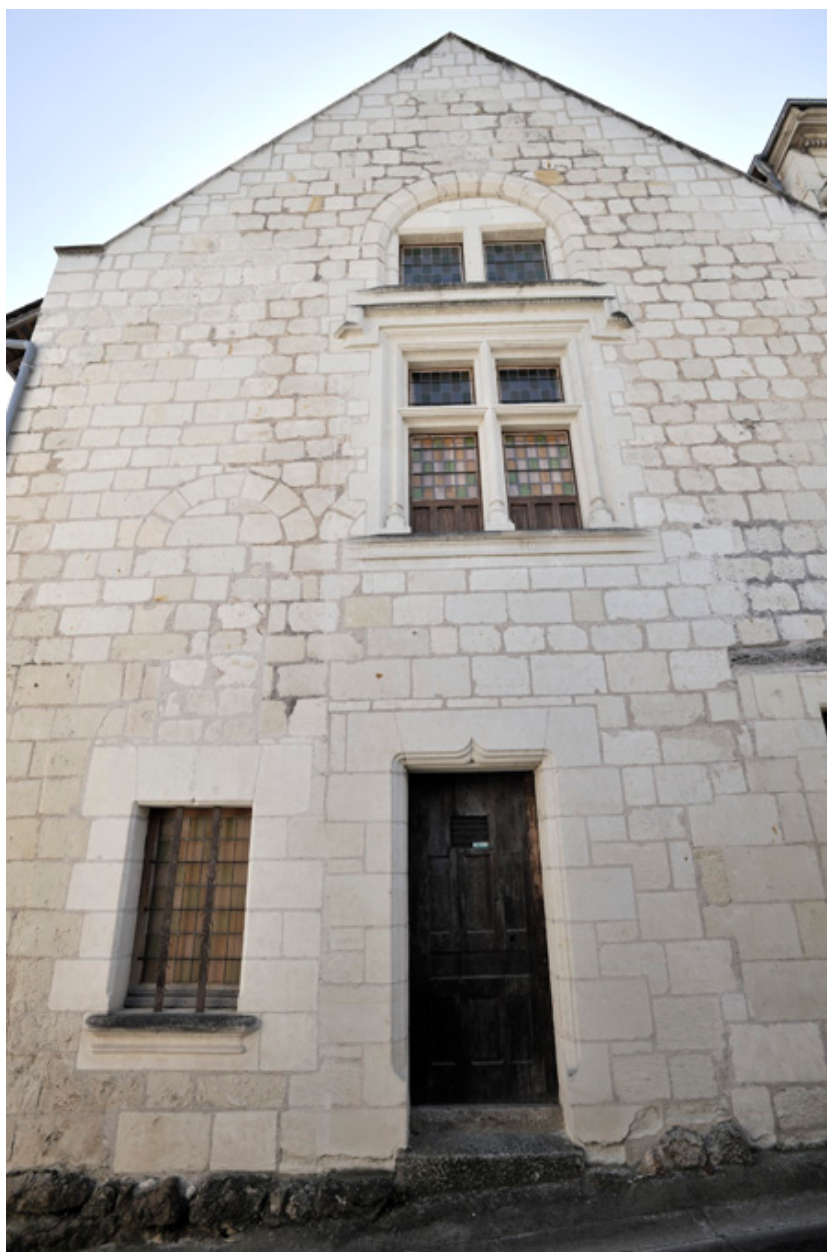
Corps principal, pignon nord : à l'exception de la baie la plus haute (très restaurée) les encadrements des baies sont toutes des créations de la fin du XXe siècle.

Dans le dernier tiers du XXe siècle, entre 1963 et 1999, de très nombreux travaux de restauration furent entrepris, qui modifièrent considérablement le bâtiment. Un mémoire de ces travaux a été constitué par les propriétaires qui les firent réaliser et permet d'en mesurer l'ampleur. Certains de ces travaux contribuèrent à éliminer des éléments tardifs, telles des cloisons intérieures du XIXe siècle qui furent détruites, d'autres n'étant l'objet que de réfections plus limitées. Plusieurs interventions contribuèrent toutefois à inventer des éléments qui n'existaient pas : ainsi la grande croisée de l'étage, sur le pignon, fut construite "dans le respect de l'époque fin XVe" (sic). Des huisseries anciennes furent acquises pour être installées dans les espaces intérieurs, d'autres menuiseries furent conçues "à l'identique" pour garnir les baies anciennes ou nouvelles.

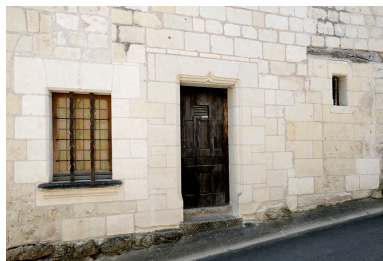
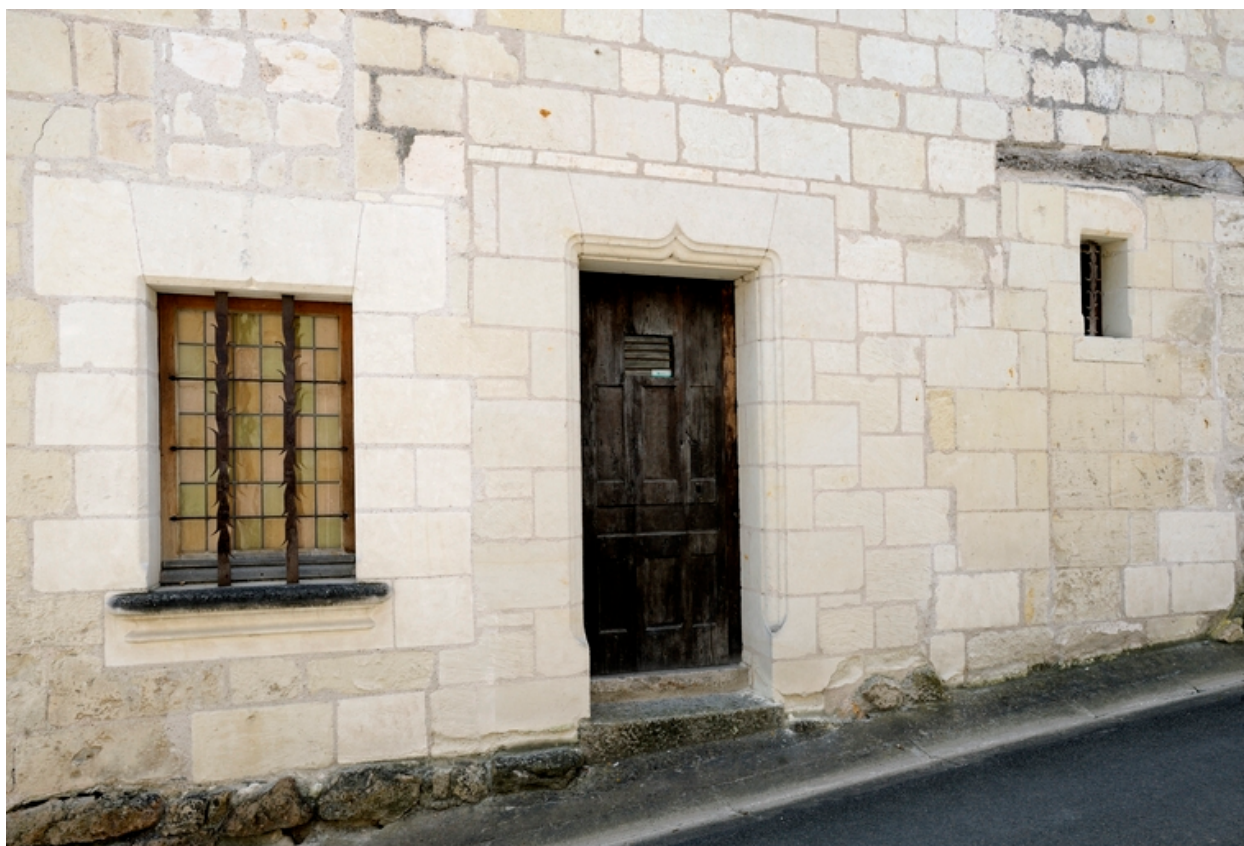
Rez-de-chaussée du pignon sur rue : baies reprises à la fin du XXe siècle et médiévalisées (moulurations et accolades).

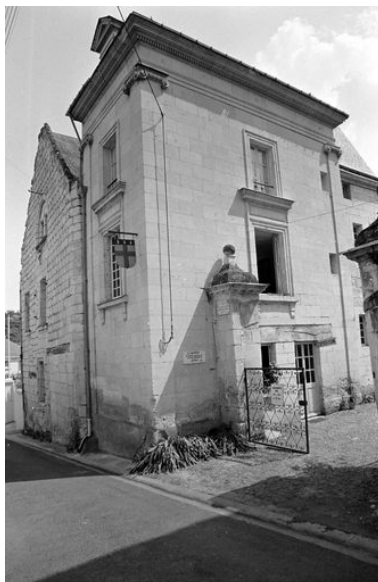
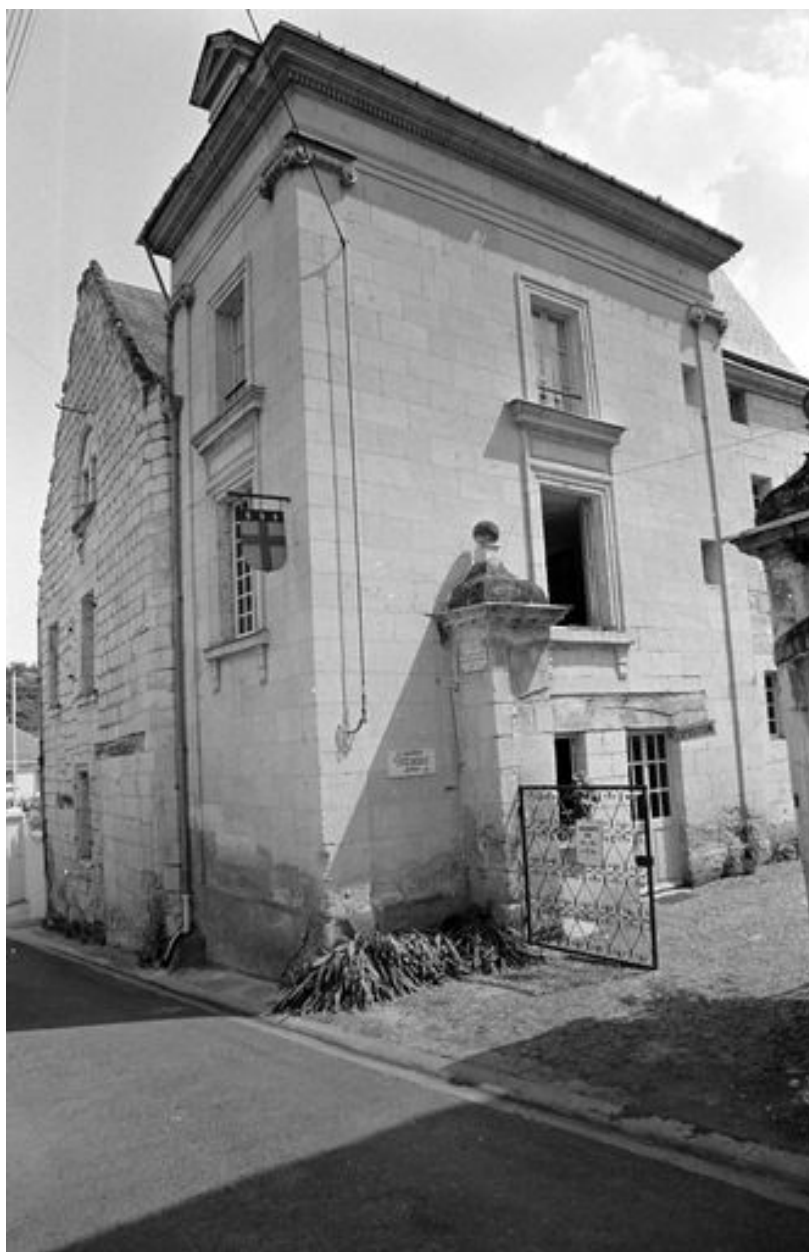
Vue générale, en 1979 (avant remaniements des façades nord et ouest).

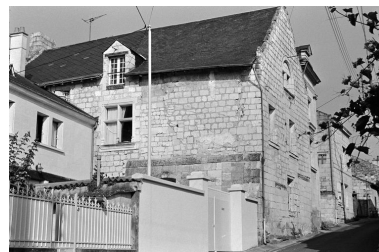
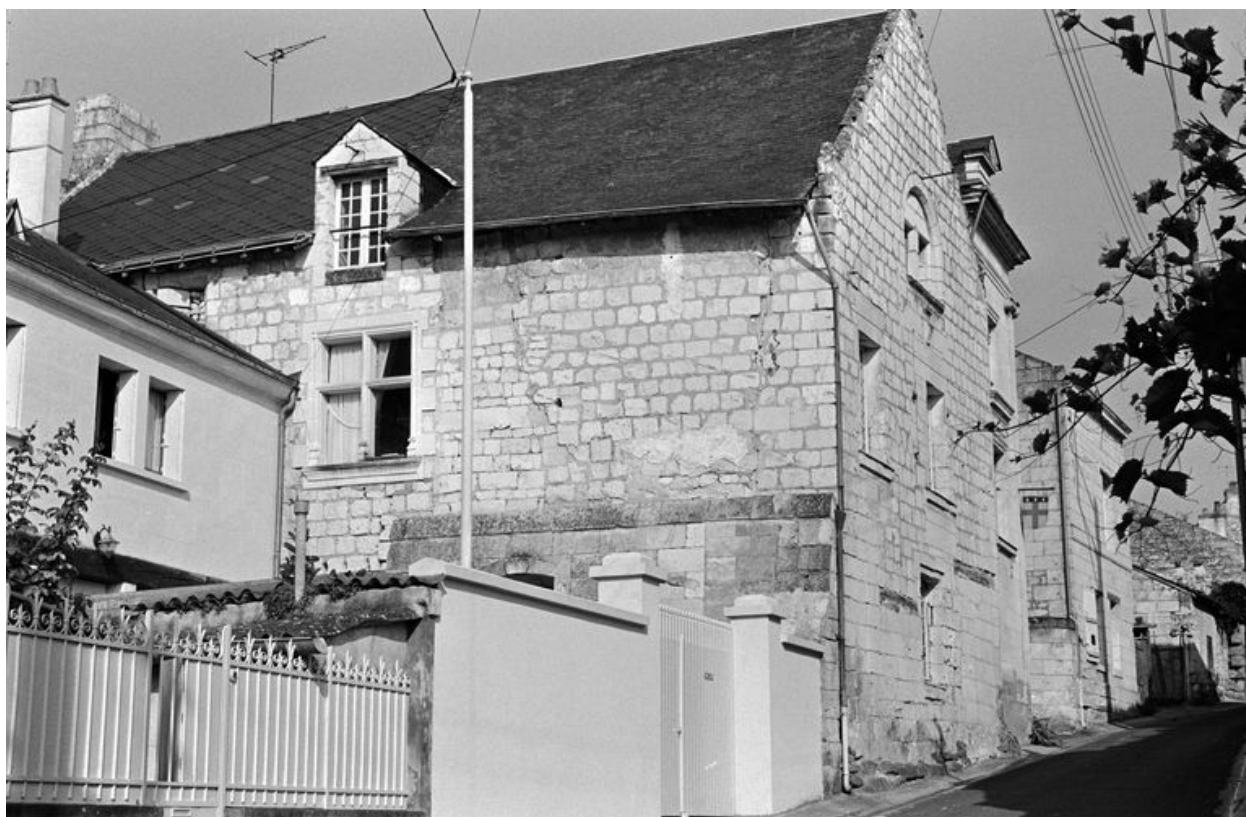
Vue générale, en 1979 (avant remaniements de la façade nord).

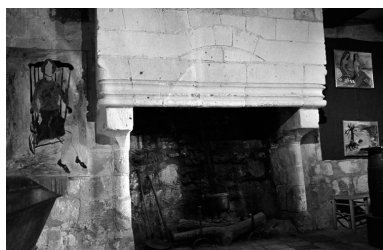
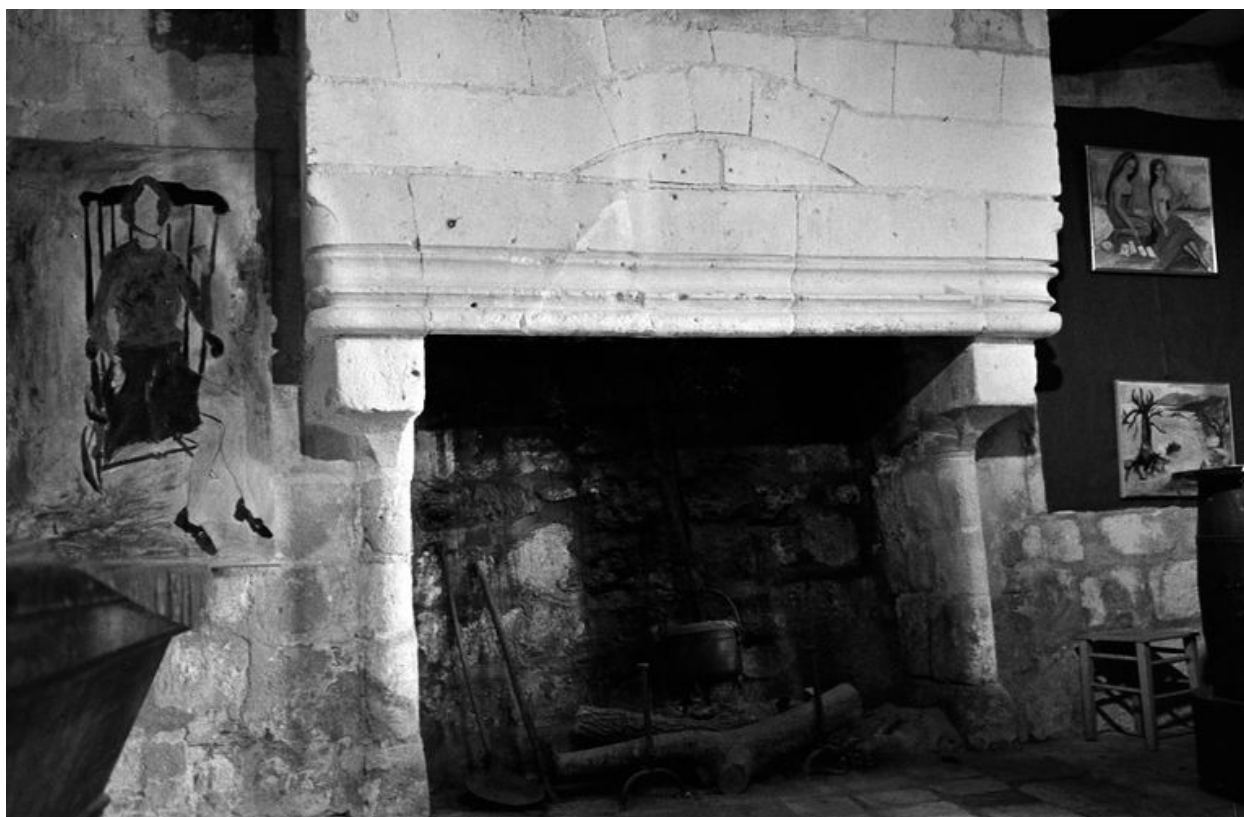
Rez-de-chaussée, salle sud. Cheminée du XVe siècle, contre le pignon sud (en 1979).

Chaque pièce comporte une grande cheminée, contre le gouttereau oriental dans la salle nord (avec bouche murée d'un four à pain) et contre le pignon postérieur dans la salle sud. Leurs moulurations sont différentes, mais elles correspondent toutes deux à des types courants dans la seconde moitié du XVe et au début du XVIe siècle. La salle sud abrite aussi un petit

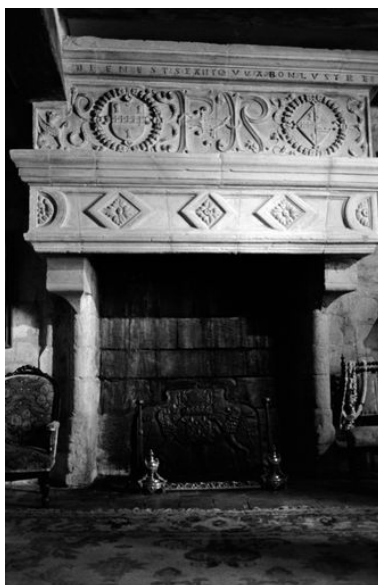
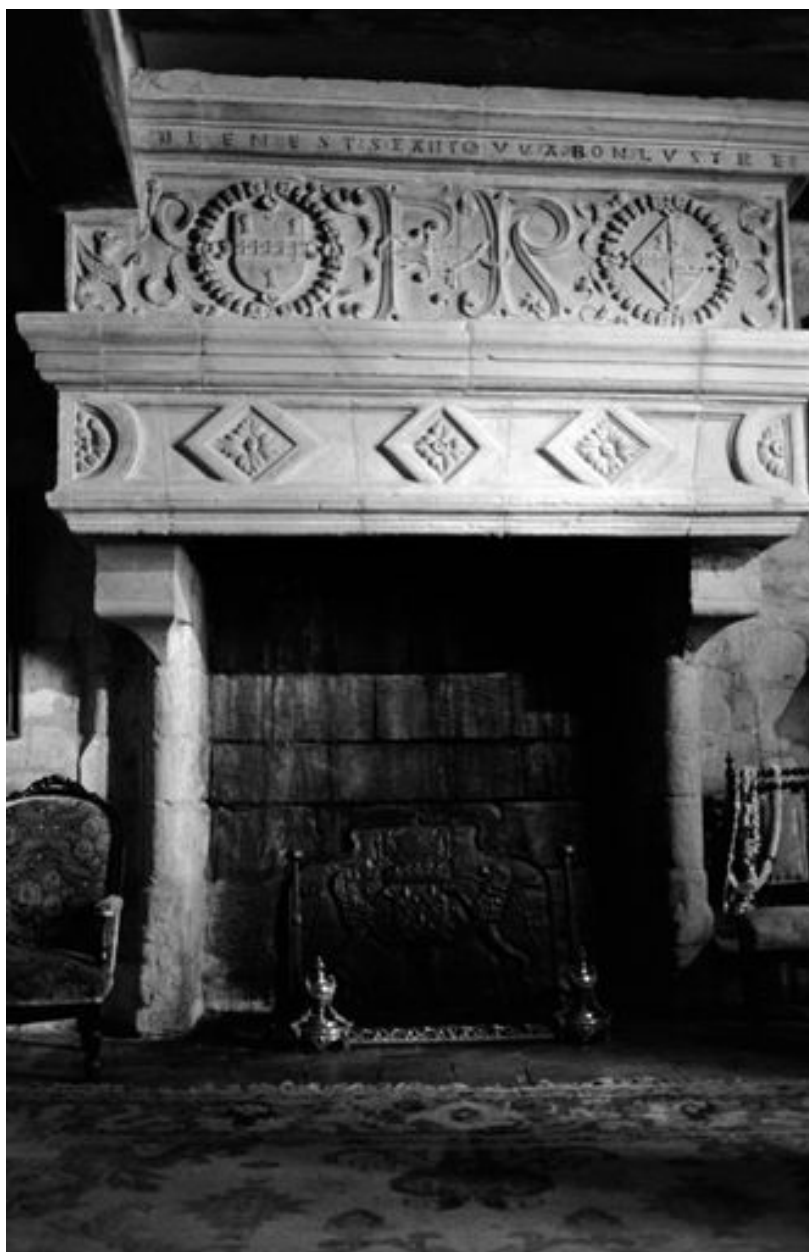
Etage-carré. Cheminée monumentale, second quart XVIe siècle (en 1979).

Vers 1520-1540, la hotte de la cheminée de l'étage-carré est remaniée pour porter une riche ornementation sculptée, à décor héraldique. Dans l'Entre-deux-guerres, de crainte que le propriétaire, qui en avait signalé la valeur patrimoniale et marchande, ne vende cette cheminée sans contrôle de l'Etat, la décision fut prise par arrêté du 16 janvier 1926 de l'inscrire sur la liste supplémentaire des monuments historiques. Les hypothèses divergèrent alors quant aux raisons invoquées pour expliquer l'existence d'une cheminée d'une telle qualité en ce logis : on évoqua la mitoyenneté avec les ruines de ce que l'on croyait être la collégiale Sainte-Croix dont la date de fondation (1519) correspondait avec la période de construction de la cheminée ; on crut reconnaître dans les initiales F et R entrelacées celles des prénoms de Françoise de Maridor et de son fils René de Chambes ; l'architecte des Monuments historiques Ernest Bricard sembla même envisager la possibilité qu'elle ait été installée là lors des transformations que connut le bâtiment au cours du XIX<sup>e</sup> siècle. Les deux premières hypothèses peuvent être abandonnées, l'une du fait de la localisation définitive de la collégiale Sainte-Croix aux abords mêmes du château, la seconde au regard de l'incompatibilité des armes héraldiques avec les Maridor-Chambes et de l'incongruité de l'entrelacement d'initiales d'une mère et de son fils. La troisième semble illégitime du fait de ce que la hotte fut clairement créée pour ce lieu : elle s'adapte parfaitement à la contrainte de la poutre qu'elle contourne et la composition du décor sculpté permet précisément de limiter l'impact visuel de cette découpe. Il faut donc simplement en attribuer l'origine aux possesseurs de la maison au début du XVI<sup>e</sup> siècle, vraisemblablement particuliers laïques dont les armoiries ne sont pas encore identifiées.
