Pays de la Loire, Mayenne  
Martigné-sur-Mayenne  
Boussard

## Moulin à farine, puis ferme

Numéro de dossier : IA53000484  
Date de l'enquête initiale : 2001  
Date(s) de rédaction : 2001  
Cadre de l'étude : enquête thématique départementale rivière Mayenne  
Degré d'étude : étudié

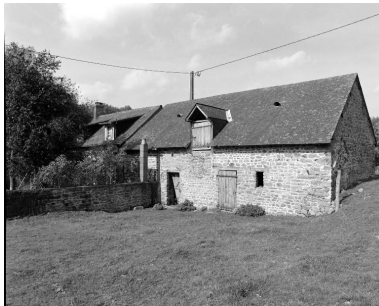
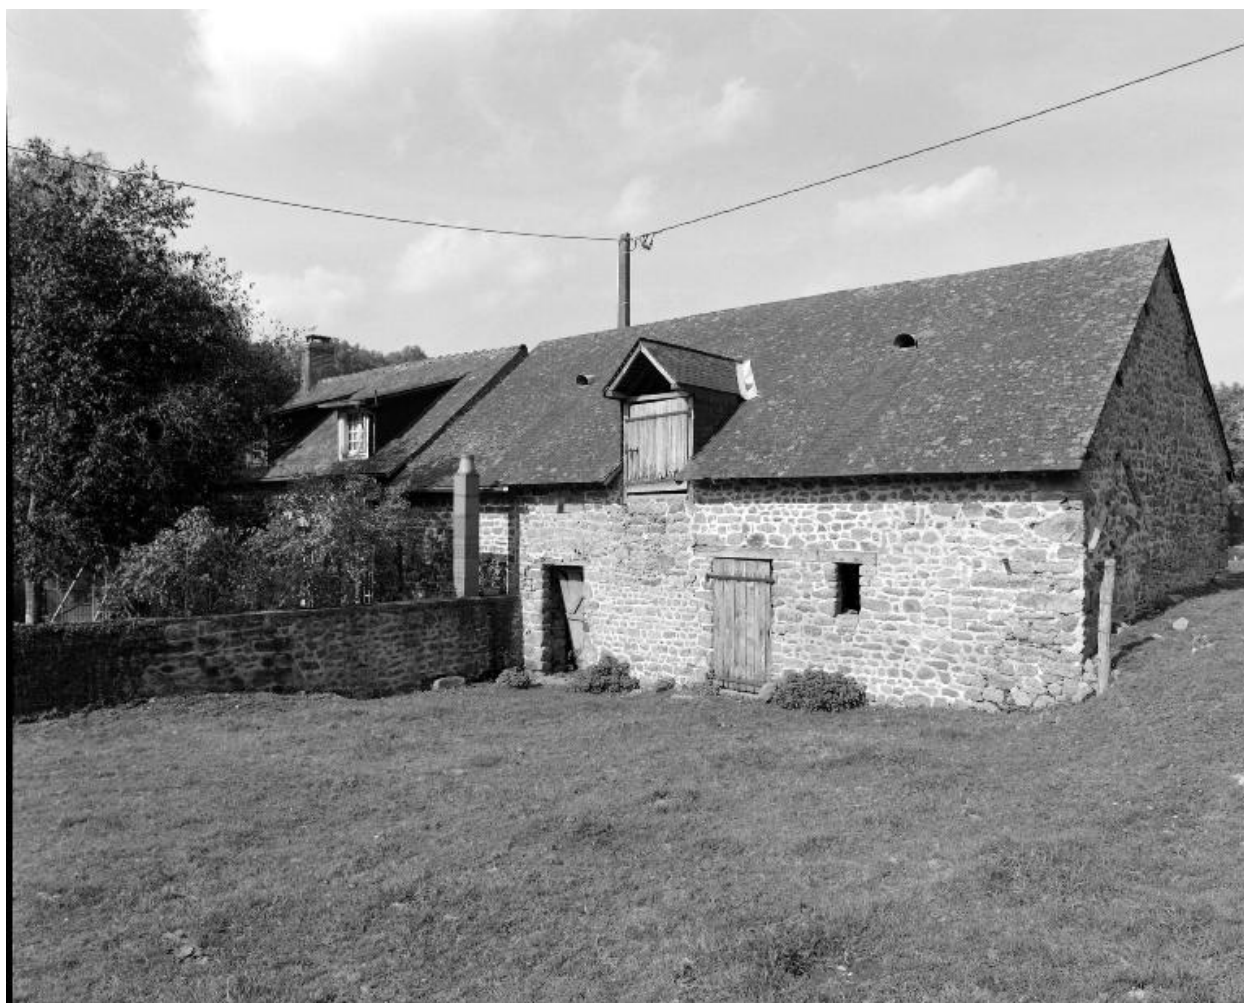
Phot. François Lasa  
IVR52\_20015300461X

Ancien logis du moulin (?), actuellement grange (partie droite), étable à vaches (partie gauche) et fenil (comble).

A l'époque du moulin, la dépendance subsistante bordait le chemin d'accès, aujourd'hui condamné. La partie ouest est devenue une maison. Elle a été transformée par l'adjonction de lucarnes et le percement de nouvelles ouvertures. Devant, sa cour est séparée des parcelles voisines par un muret. Aussi l'accès à la partie est se fait-elle à travers champs. Celle-ci présente une façade postérieure partiellement enterrée et aveugle. Son côté est a été dégagé par la destruction d'un petit corps de bâtiment dont on voit encore les arrachements. Sa façade antérieure est percée de deux portes et d'une petite fenêtre. La pièce située à l'est s'élève de fond en comble ; elle devait avoir fonction de grange. Elle communique à l'ouest avec deux niveaux : le comble à surcroît, servant de grenier ou de fenil, également accessible de l'extérieur par une gerbière ; le rez-de-chaussée, utilisé comme étable, qui présente sur chaque long côté, au nord et au sud, une rangée de mangeoirs surmontée d'abat-foin. Au fond de cette pièce se trouve une cheminée. Sonâtre, creusée de deux petites niches, forme retrait sur le mur ouest. Sa hotte courte et débordante, à rebord en bois, est soutenue par deux corbeaux également en bois.

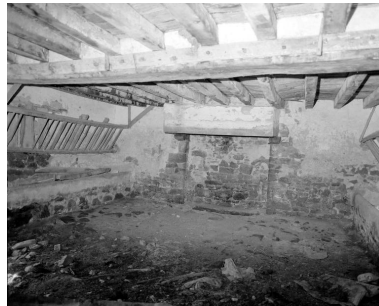
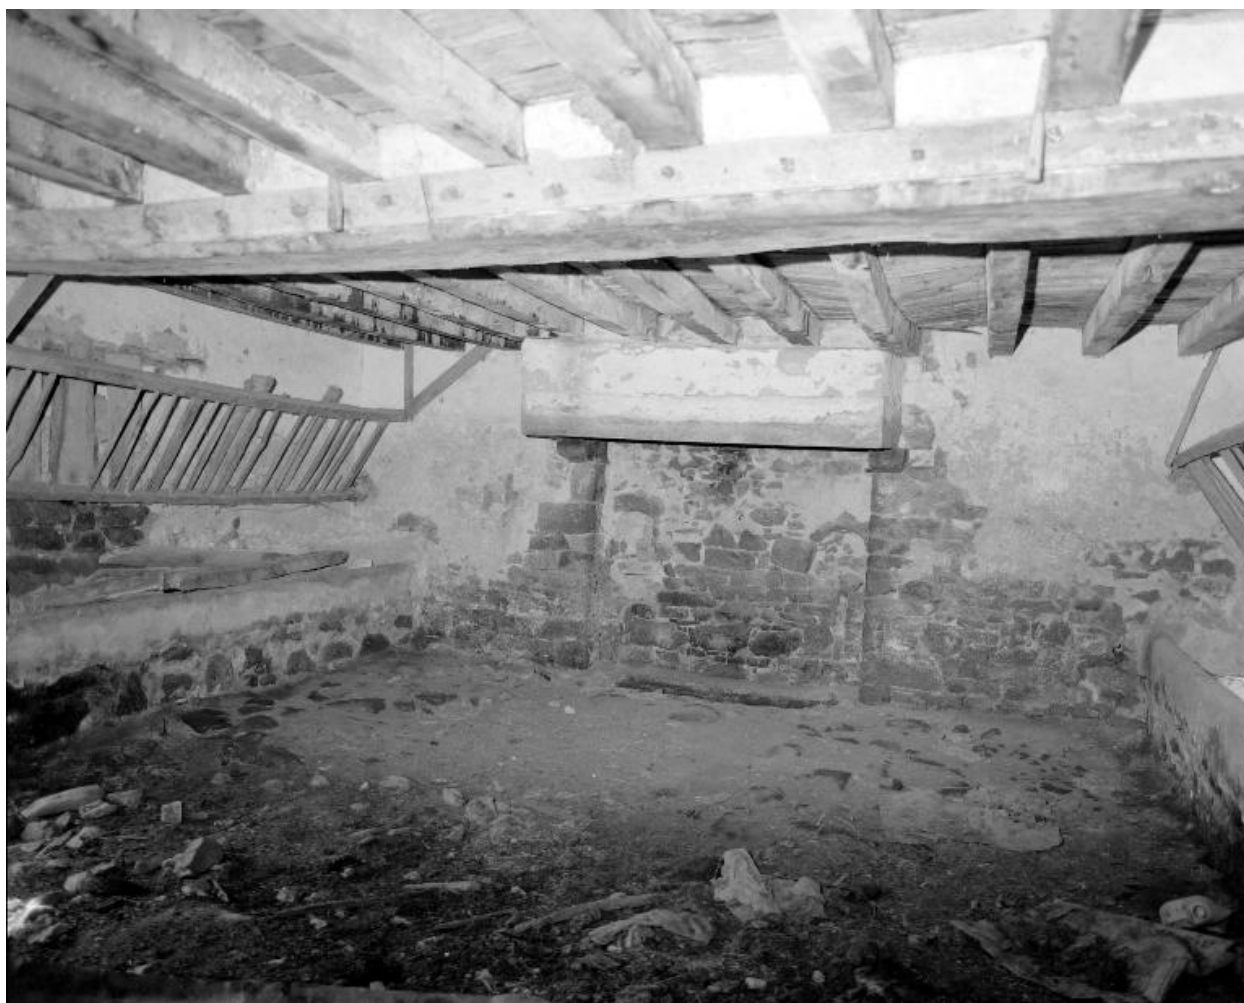
Phot. François Lasa  
IVR52\_20015300462X

Vue intérieure de l'ancienne pièce d'habitation du moulin (?), actuelle étable à vaches.

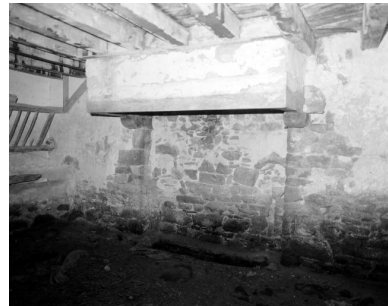
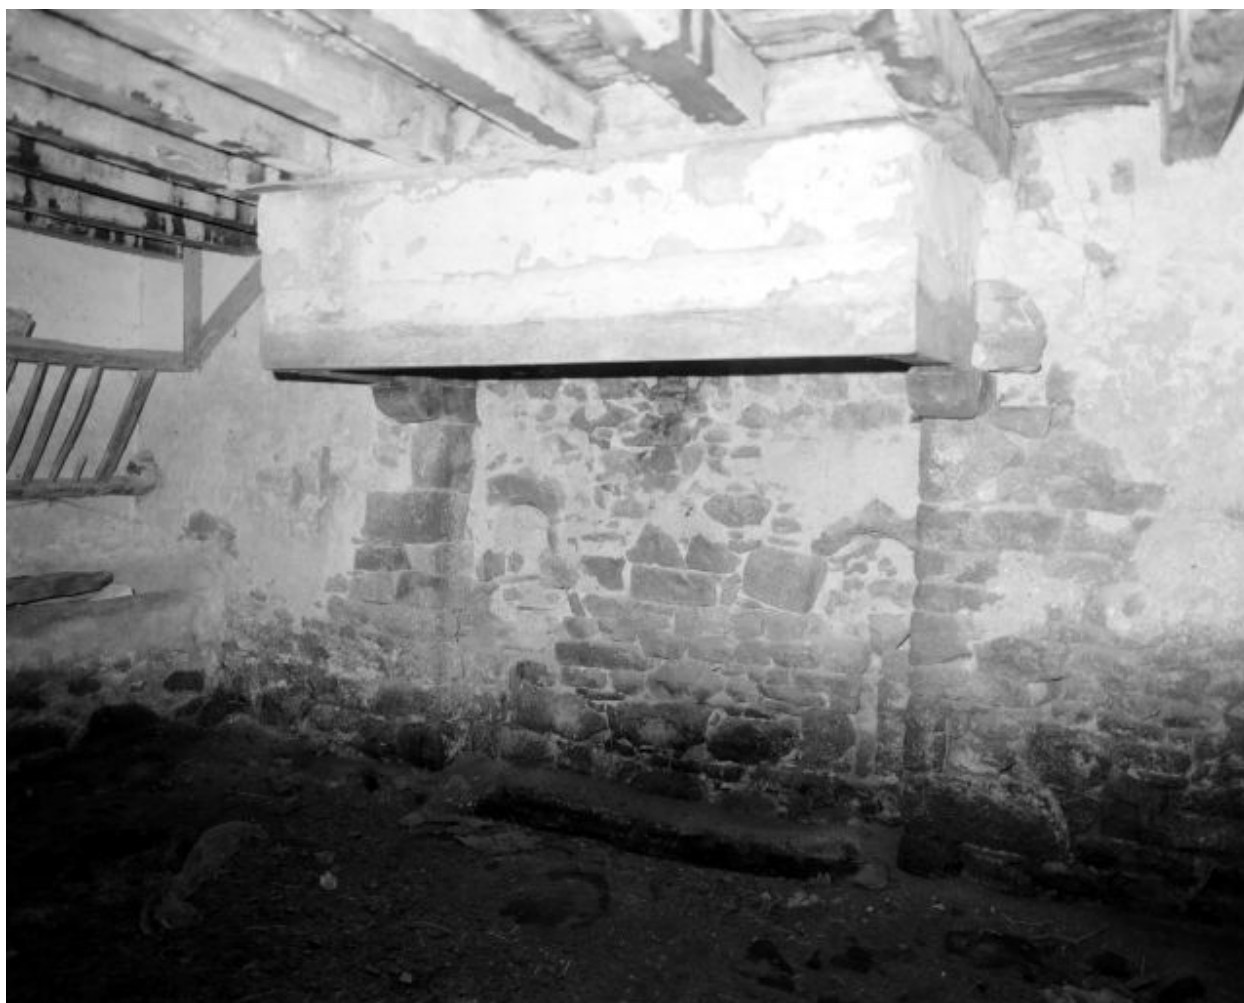
Phot. François Lasa  
IVR52\_20015300792X

Cheminée de l'ancienne pièce d'habitation du moulin (?), actuelle étable à vaches.
