Pays de la Loire, Vendée
Maillé
Bazoin
11 chemin de Bazoin

Ferme, actuellement maison ; Bazoin, 11 chemin de Bazoin

Numéro de dossier : IA85002639

Cadre de l'étude : inventaire topographique Vallée de la Sèvre Niortaise, Marais poitevin

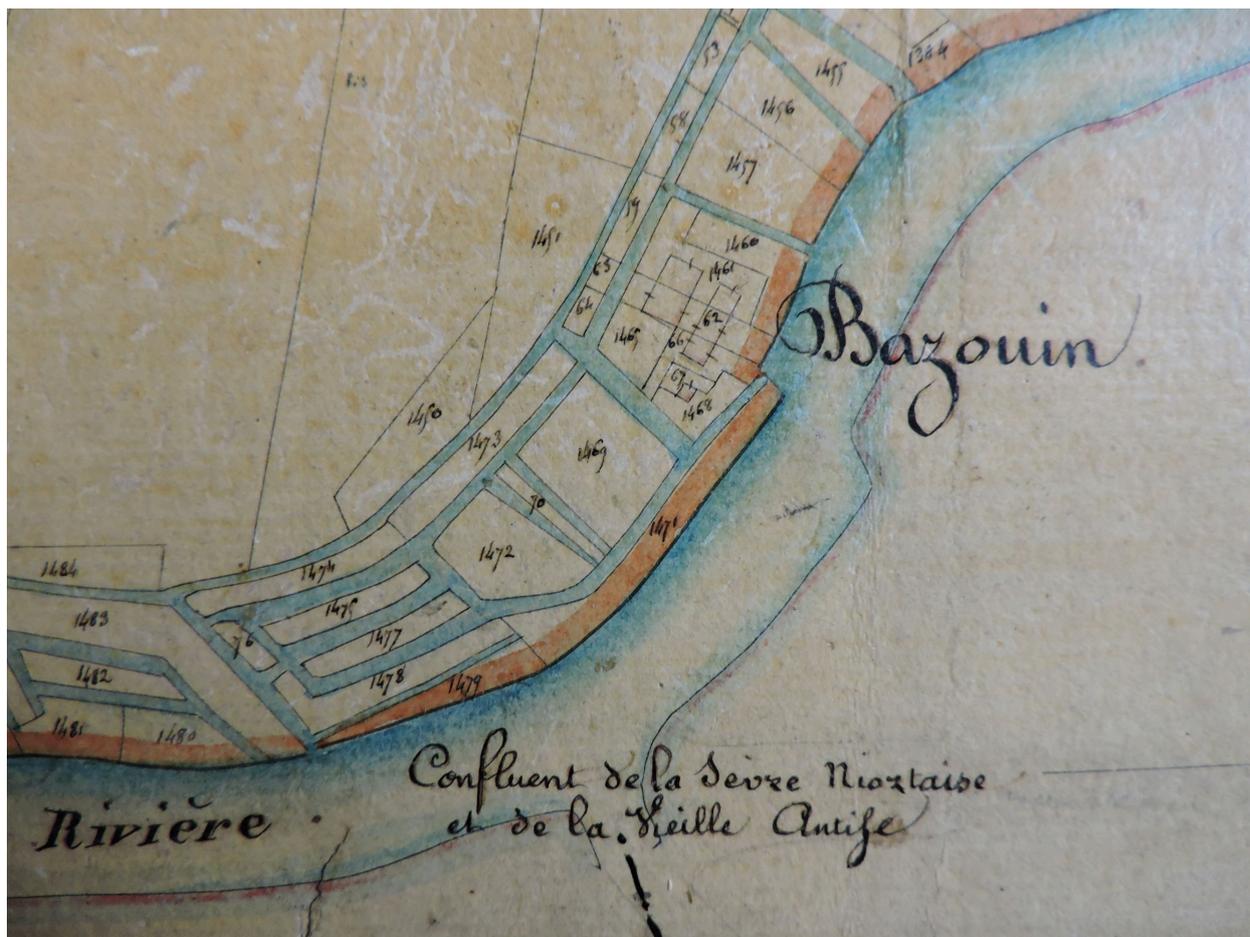
La ferme de Bazoin sur le plan cadastral de 1835.

Tant la carte du bassin de la Sèvre Niortaise par Mesnager en 1818, que le plan cadastral de 1835 indiquent l'existence ici d'une ferme à cette époque, alors que le site de Bazoin n'a pas encore été aménagé, et que le lieu est encore situé en pleins marais mouillés, à la confluence entre la Sèvre et le Mignon. Le plan cadastral de 1835 montre une habitation à la place du logis actuel, divisée en trois logements, un autre grand bâtiment, sans doute une dépendance, en arrière, au nord-ouest, enfin une petite dépendance au sud. La rive de la Sèvre Niortaise est alors plus éloignée qu'elle ne l'est aujourd'hui, le fleuve ayant été depuis élargi, et il est le départ d'un dense réseau de fossés qui entoure les bâtiments. Les trois logements, les dépendances et les parcelles alentour sont partagés entre Pierre (dit l'aîné), Jean et Louis Bouchet, soit probablement Pierre Bouchet (1761-1843), époux de Marie Guittard puis de Magdeleine Douit, et ses fils, Jean Bouchet (1789-1863), pêcheur à Bazoin, époux de Marianne Charrier puis Rose Desgrier, et enfin Louis Bouchet (1794-1875), époux de Marie-Anne Magné. Le cadastre mentionne un agrandissement en 1848 pour ce dernier, puis une reconstruction en 1870 pour André Bouchet, deux autres en 1873 et 1878 pour Alexis Bouchet (1833-1910) (fils de Jean), cultivateur à Bazoin, époux de Marie-Madeleine Marie. L'essentiel des bâtiments actuels remonte probablement à ces années 1870. Ils sont en cours de restauration en 2020-2021, avec démolition d'une partie des dépendances.

La ferme de Bazoin sur le plan cadastral de 1835.
Phot. Yannis (reproduction) Suire
IVR52_20218500079NUCA

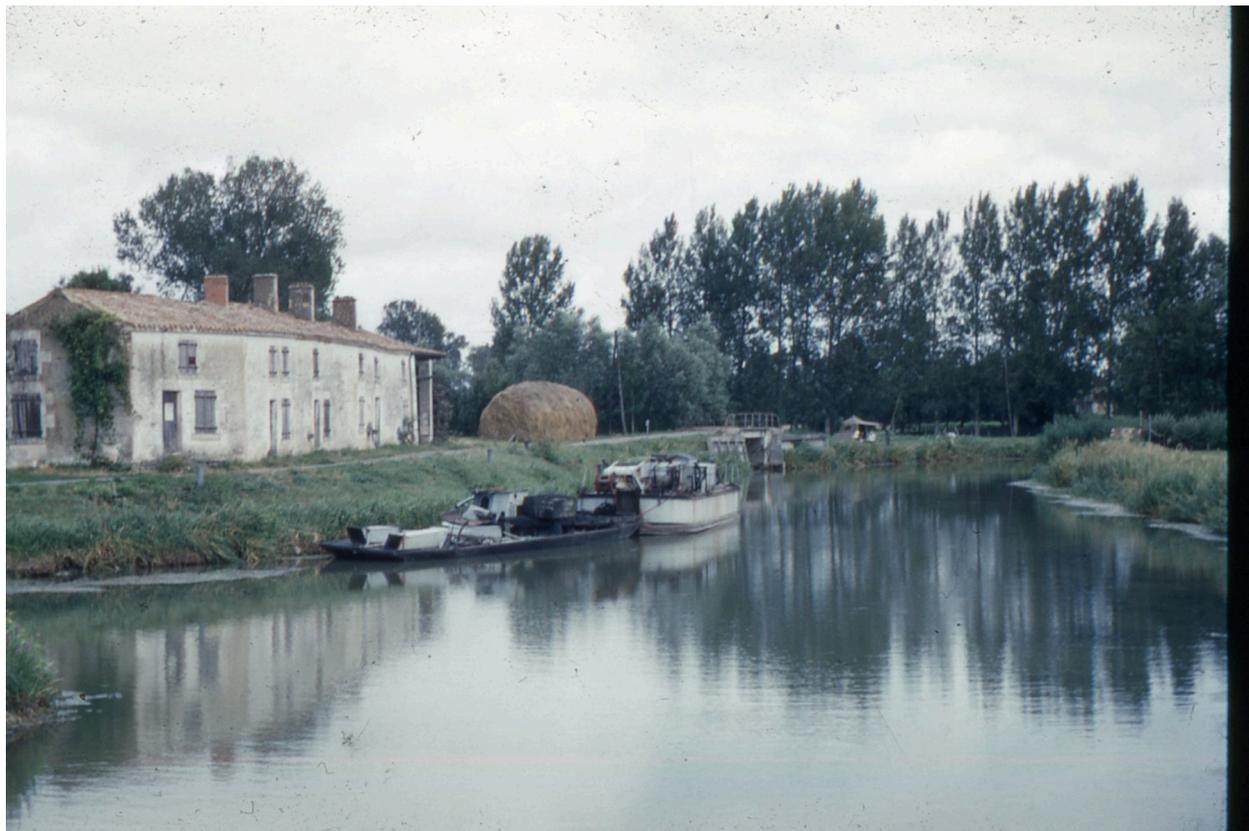
La ferme, à gauche, vue depuis le sud en 1958.

La ferme, à gauche, vue depuis le sud en 1958.
Phot. Yannis (reproduction) Suire
IVR52_20228500964NUCA

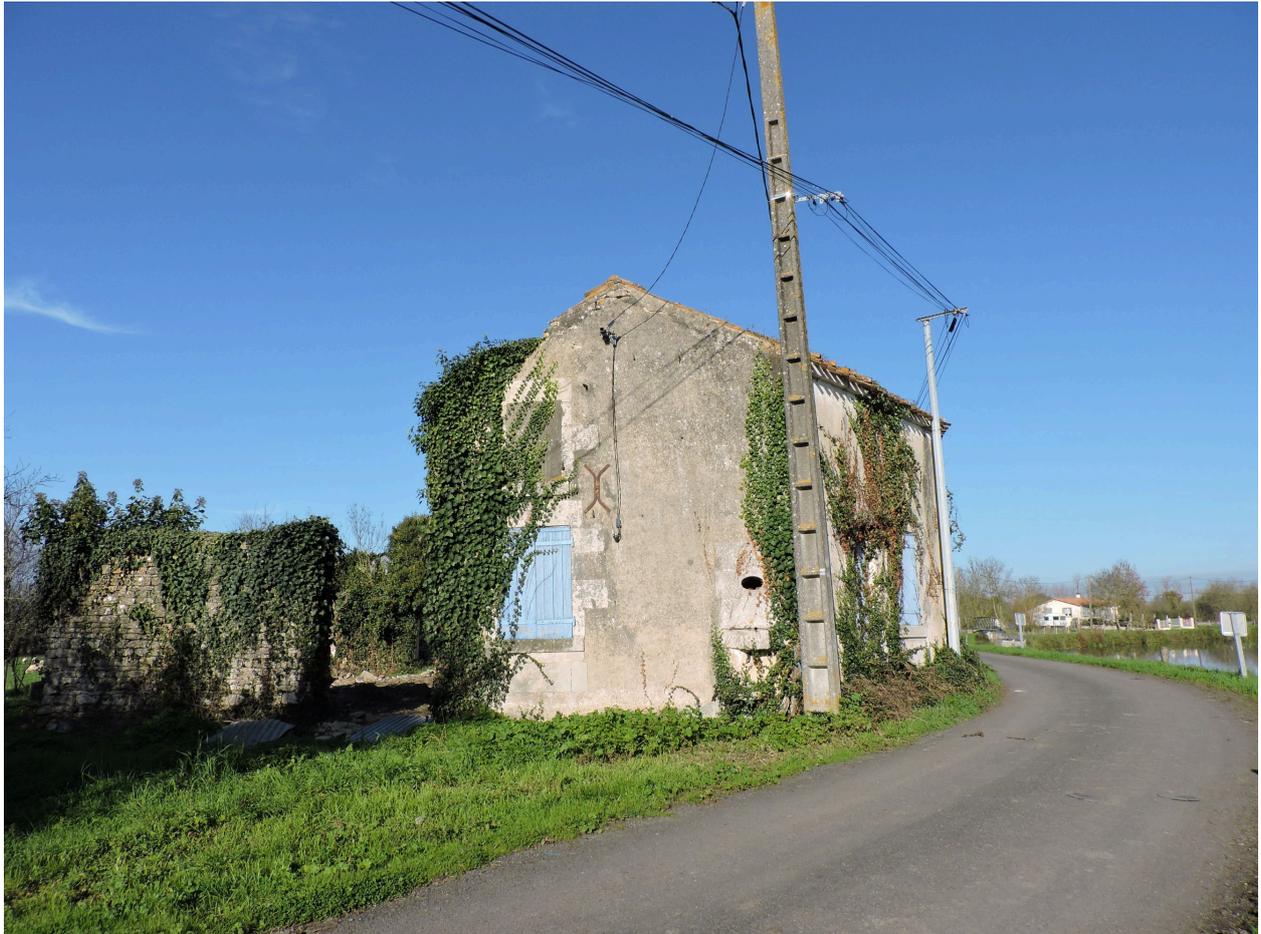
Le logement à l'extrémité sud du logis et les vestiges de dépendances à l'arrière, vus depuis le sud.

Le logement à l'extrémité sud du
logis et les vestiges de dépendances
à l'arrière, vus depuis le sud.

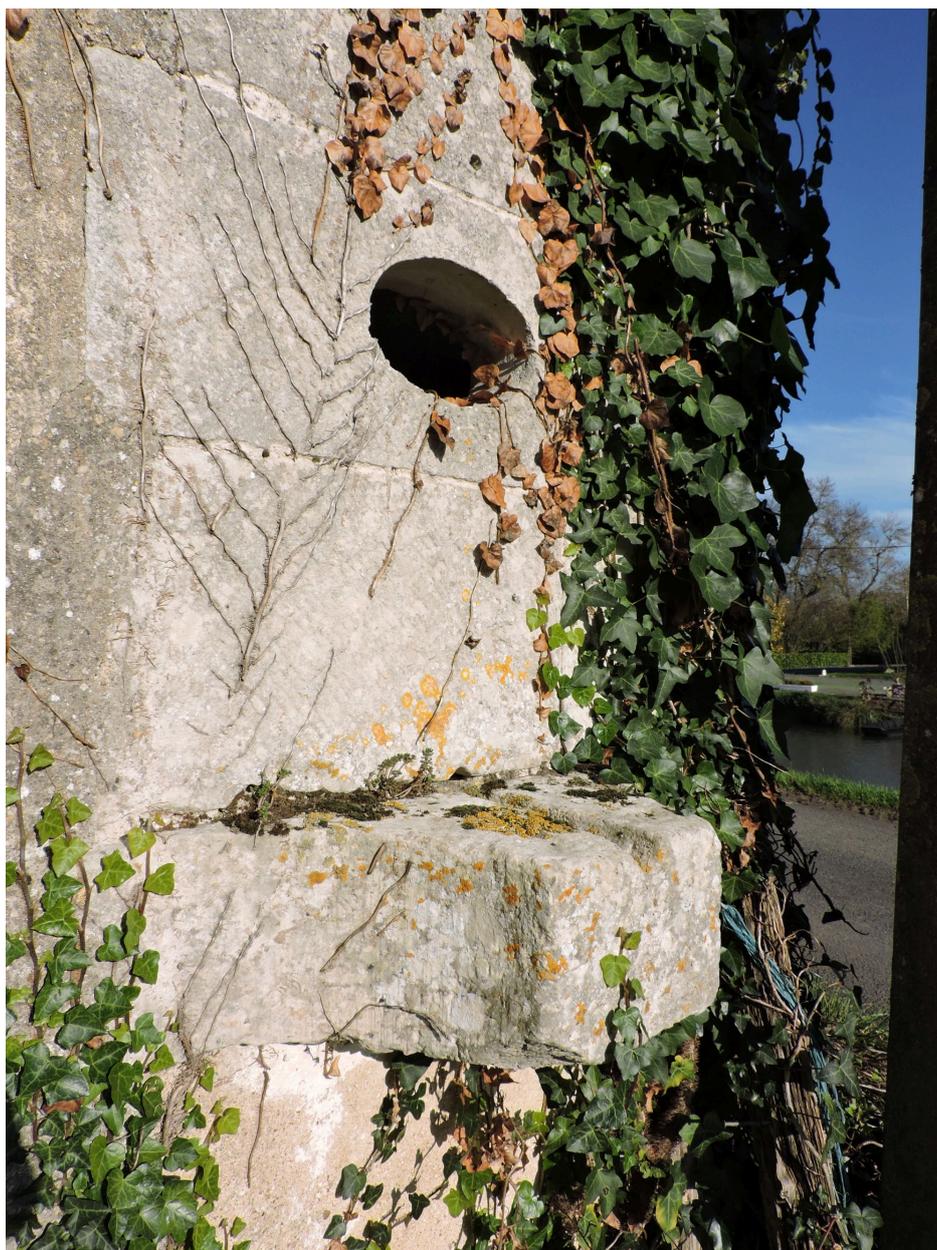
Pierre d'évier surmontée d'un oculus, sur le mur pignon sud du logement sud.

Pierre d'évier surmontée
d'un oculus, sur le mur
pignon sud du logement sud.
Phot. Yannis Suire
IVR52_20218500794NUCA

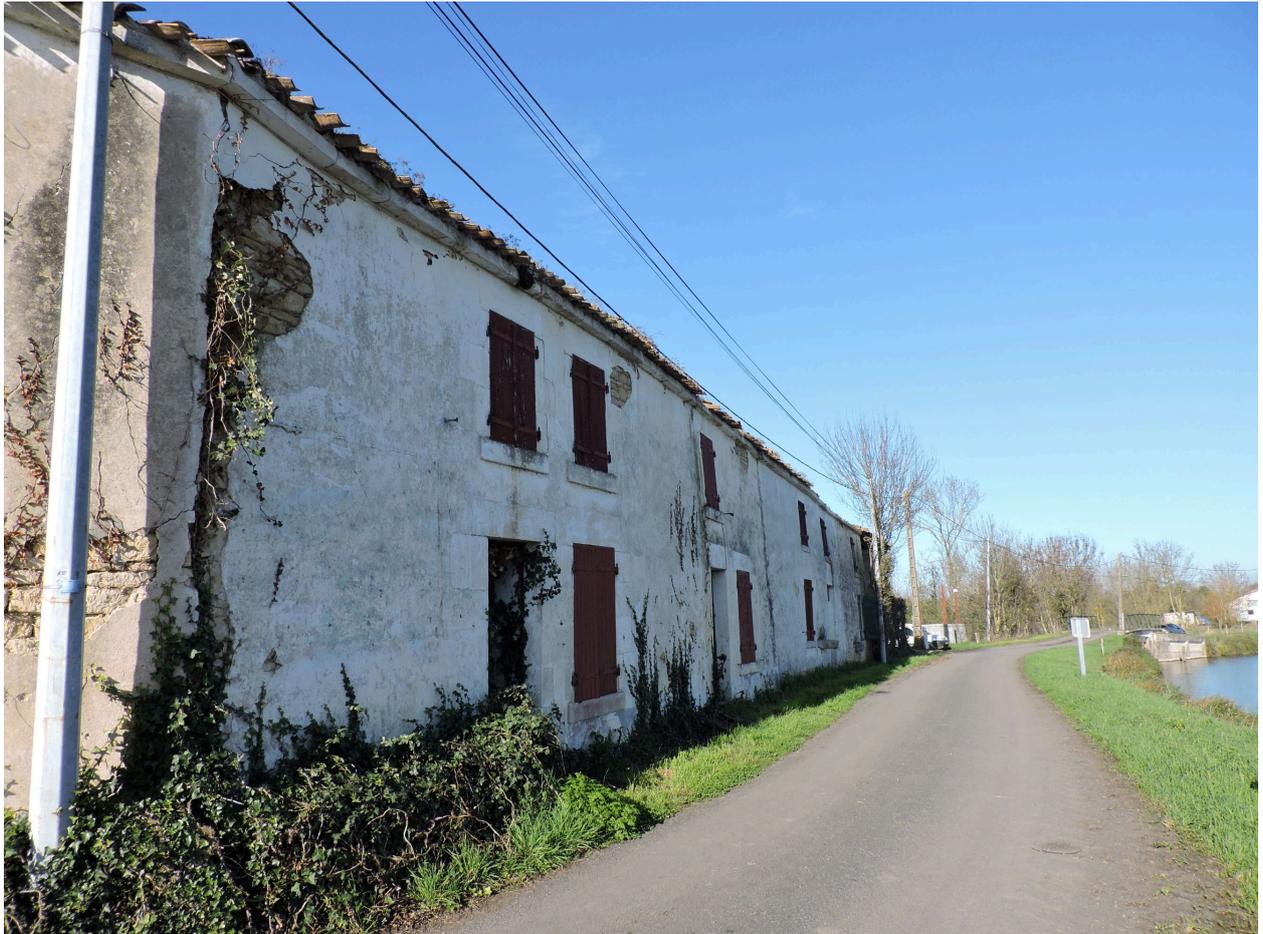
La façade du logis vue depuis le sud.

La façade du logis vue depuis le sud.
Phot. Yannis Suire
IVR52_20218500795NUCA

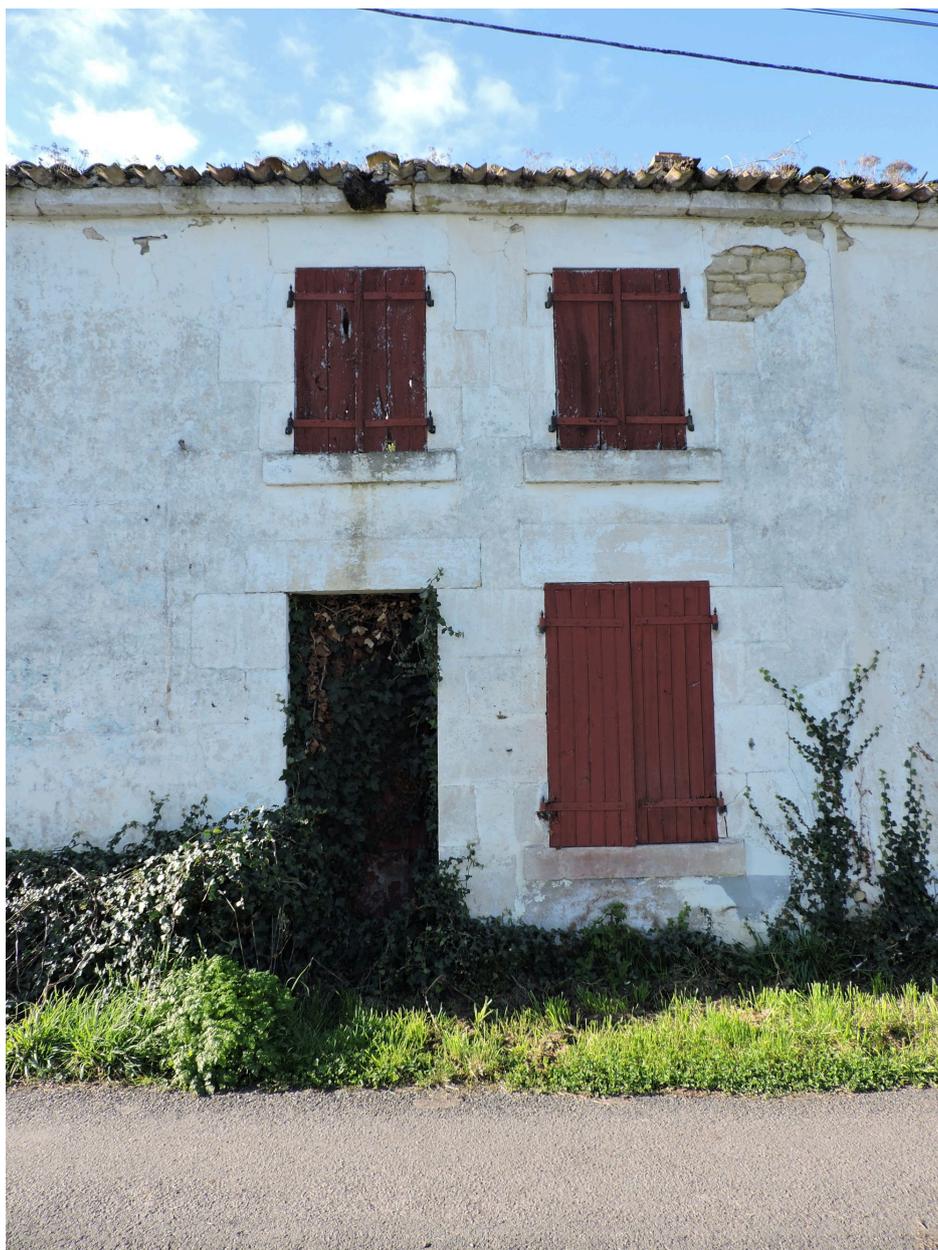
Deux travées d'ouvertures d'un des logements.

Deux travées d'ouvertures
d'un des logements.
Phot. Yannis Suire
IVR52_20218500796NUCA

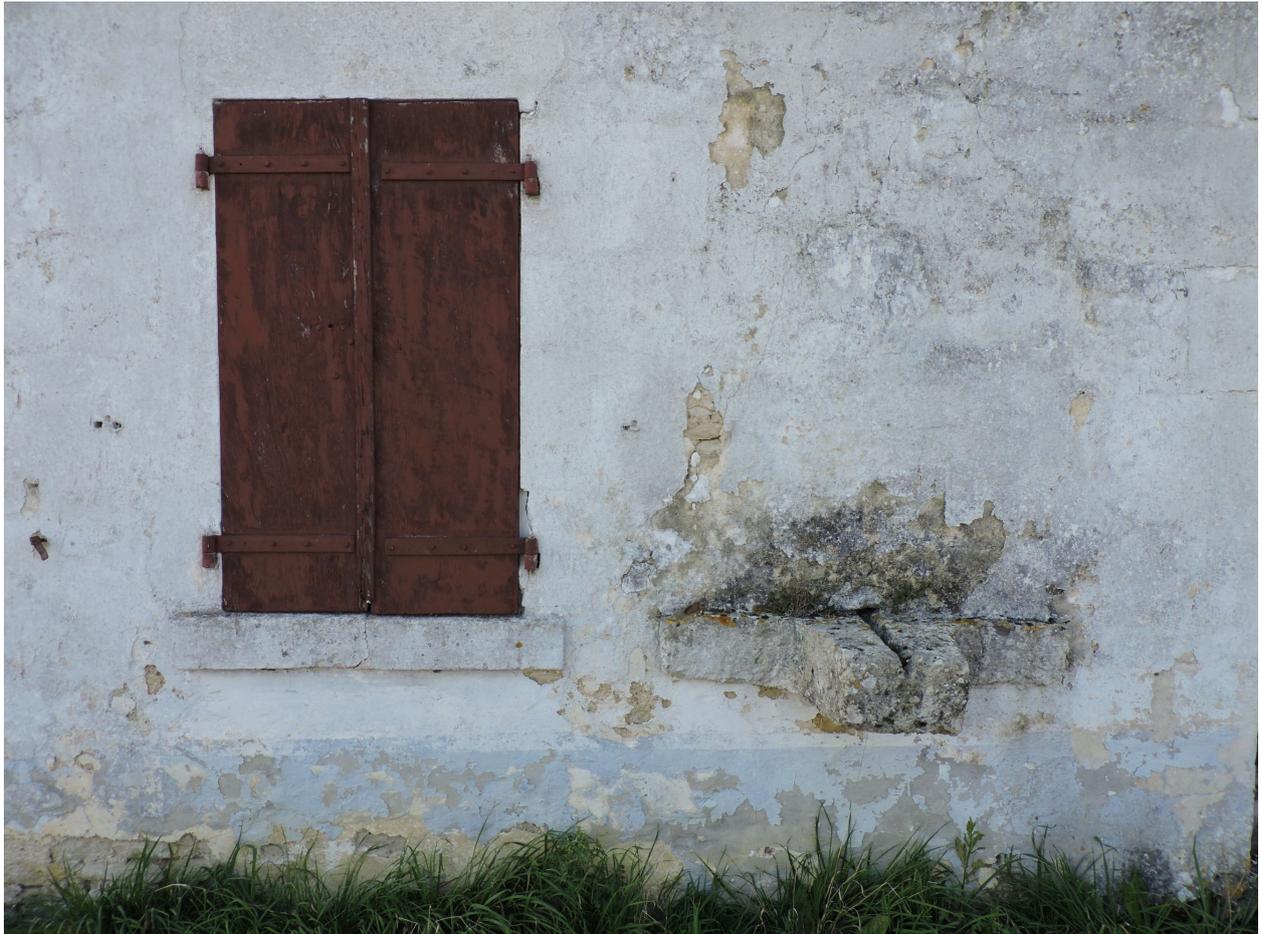
Baie et pierre d'évier d'un des logements.

Baie et pierre d'évier
d'un des logements.
Phot. Yannis Suire
IVR52_20218500797NUCA

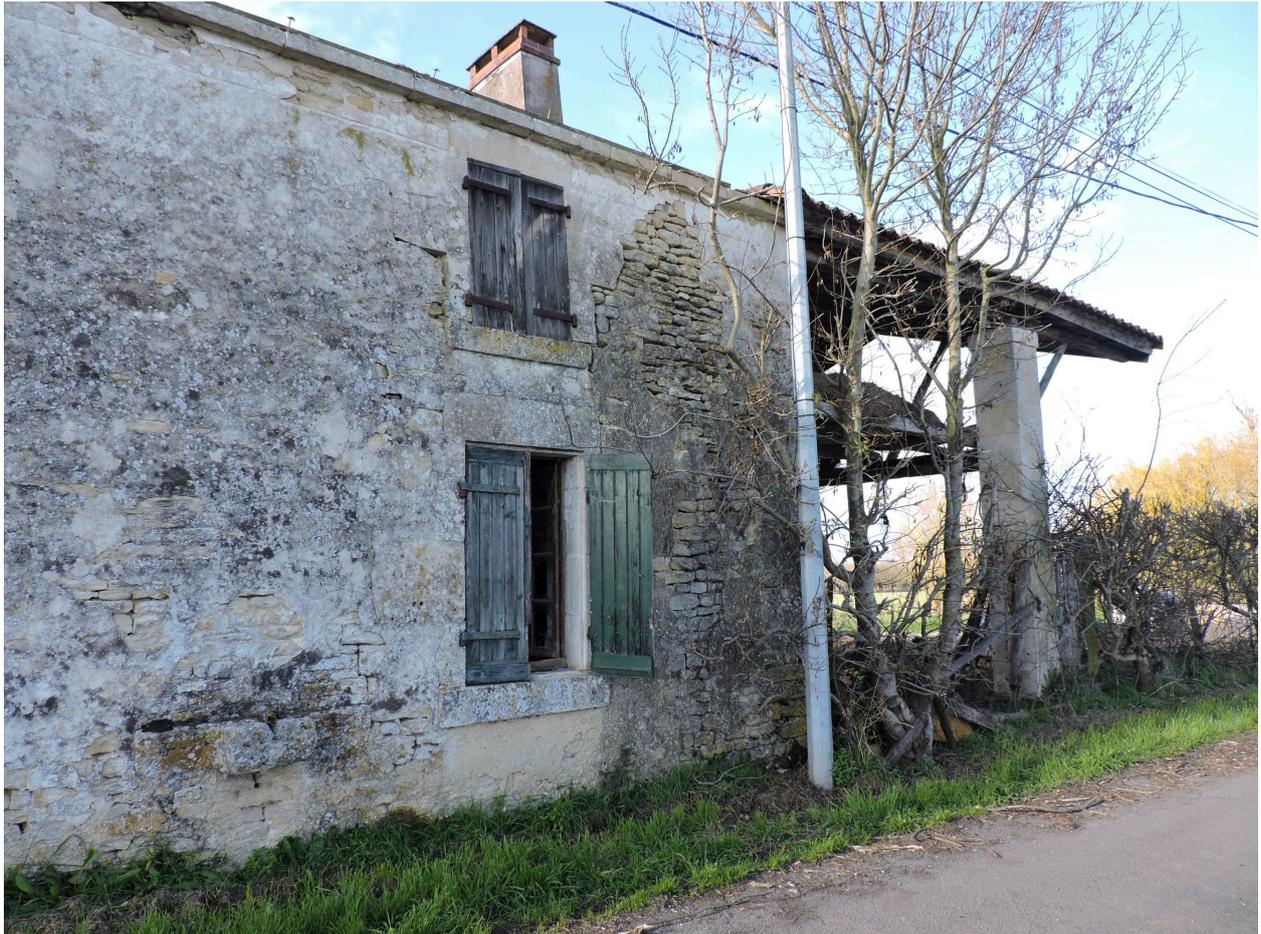
Le logement nord et le balet dans le prolongement du logis, vus depuis le sud.

Le logement nord et le balet
dans le prolongement du
logis, vus depuis le sud.
Phot. Yannis Suire
IVR52_20218500798NUCA

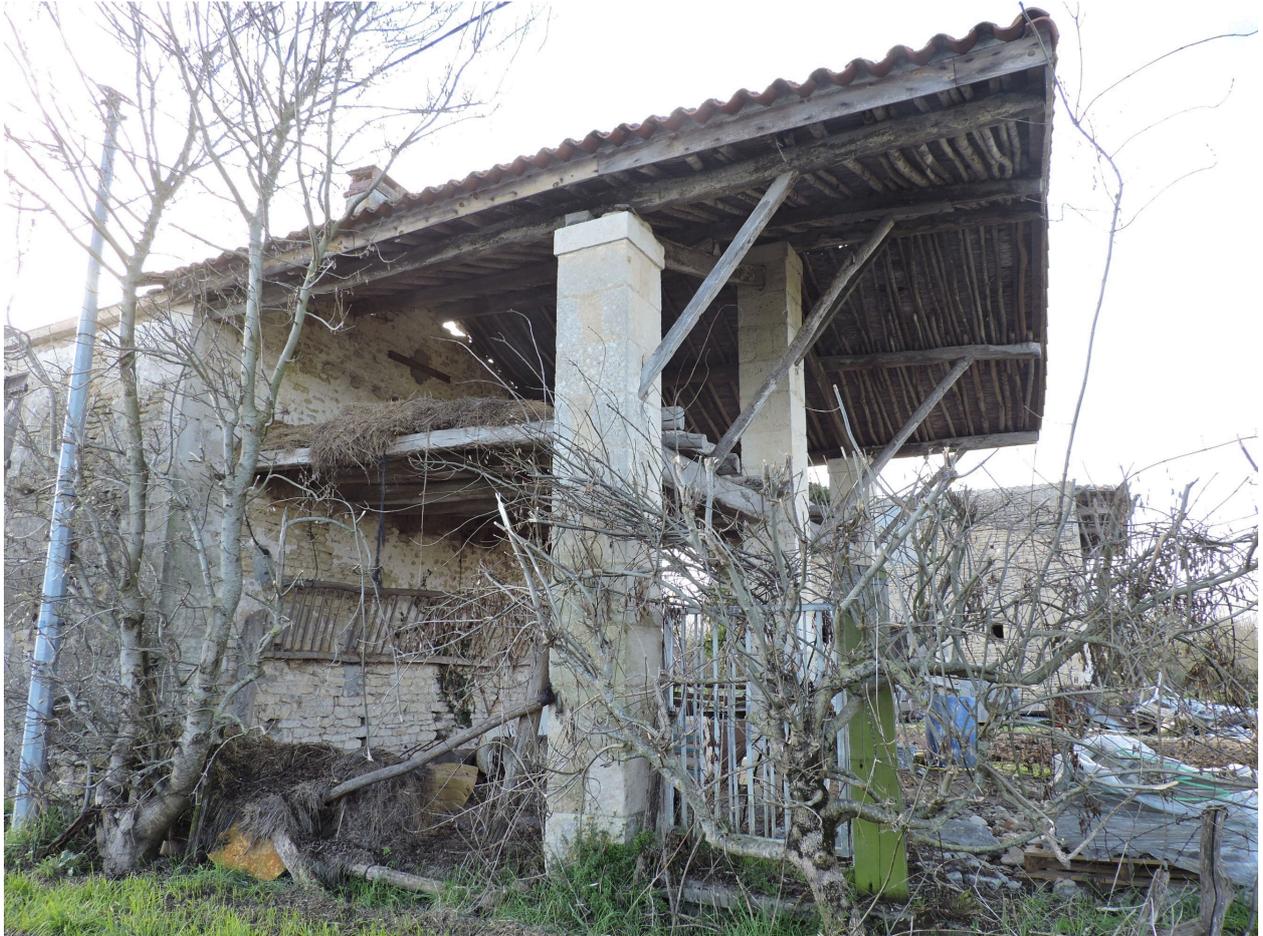
Le balet dans le prolongement nord du logis, vu depuis l'est avant sa démolition fin 2020.

L'ancienne ferme est située au bord de la Sèvre Niortaise, en amont de l'écluse de Bazoin. Elle comprend un logis, en alignement sur la voie, lui-même constitué de cinq logements différents. Le logis était prolongé jusque fin 2020 par un hangar ouvert ou balet, surmonté d'un fenil (balet démoli en 2020). Ce balet était soutenu par trois piliers en pierre de taille, et son toit était en roseau. Il devait servir à abriter des animaux, comme en témoignaient des râteliers. En arrière, se trouvaient d'autres dépendances dont beaucoup ont disparu, notamment un hangar métallique. Il demeure les vestiges d'une grange-étable surmontée d'un fenil et ouvrant par une porte centrale, encadrée par deux petites baies. Quant au logis, chacun des logements qui le composent comprend un rez-de-chaussée et un grenier habitable, et présente en façade une ou deux travées d'ouvertures, avec appuis saillants, ainsi que, parfois, une pierre d'évier.

Le balet dans le prolongement
nord du logis, vu depuis l'est
avant sa démolition fin 2020.
Phot. Yannis Suire
IVR52_20218500800NUCA

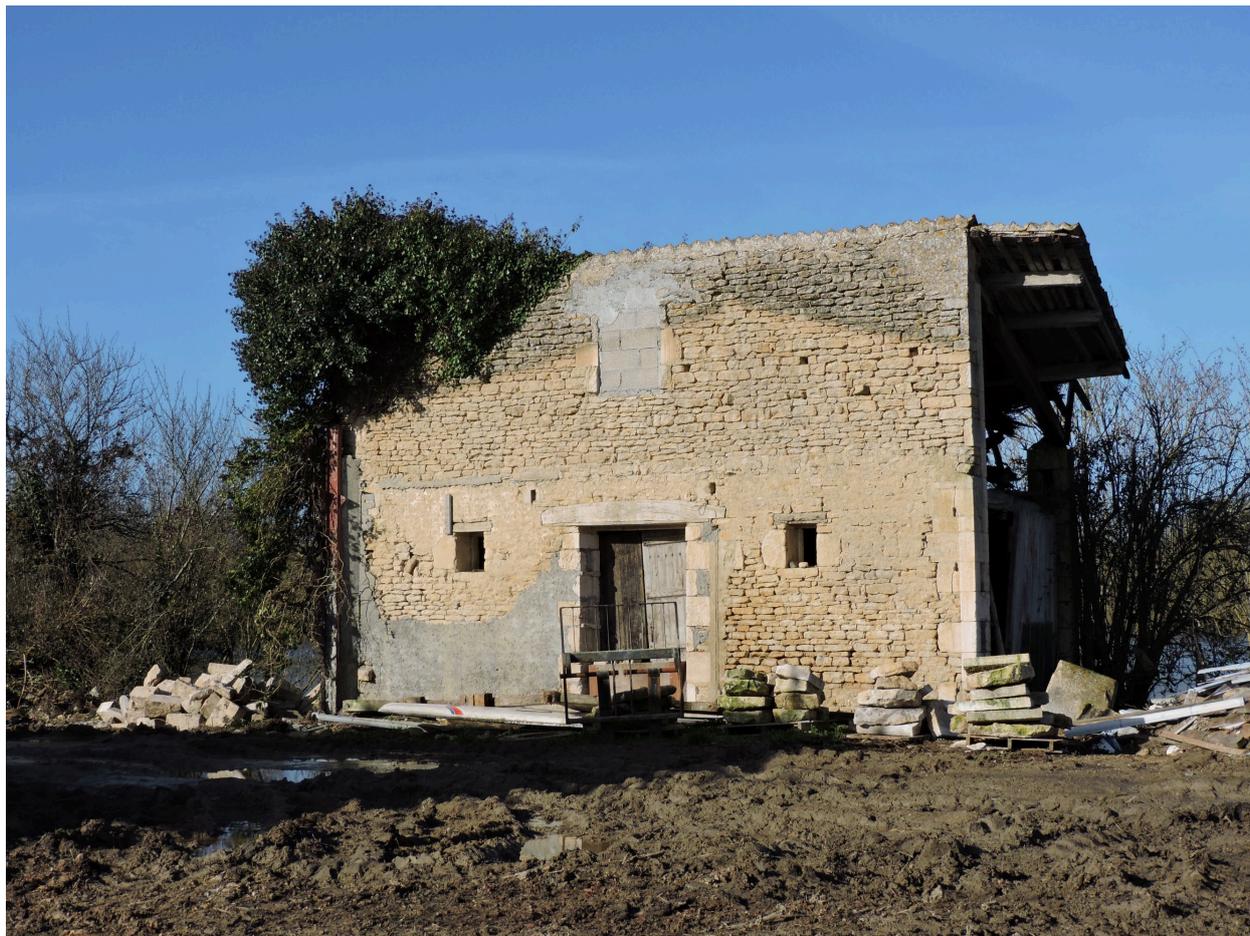
Vestiges de la grange-étable au nord-ouest du logis, vus depuis l'est.

Vestiges de la grange-étable au
nord-ouest du logis, vus depuis l'est.
Phot. Yannis Suire
IVR52_20218500767NUCA
