Pays de la Loire, Mayenne
Laval
l' Etrogner

Pavillon de jardin

Numéro de dossier : IA53004559
Date de l'enquête initiale : 2023
Date(s) de rédaction : 2023
Cadre de l'étude : enquête thématique départementale rivière Mayenne
Degré d'étude : étudié

Dénomination : pavillon de jardin

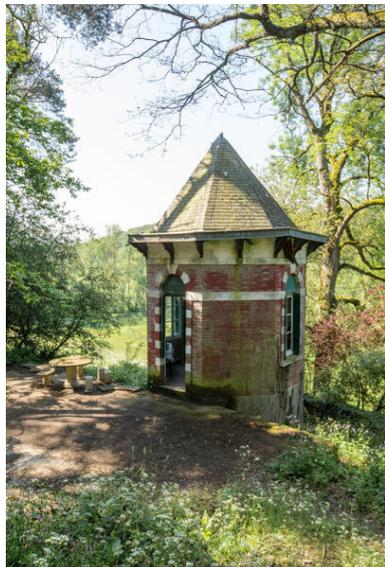
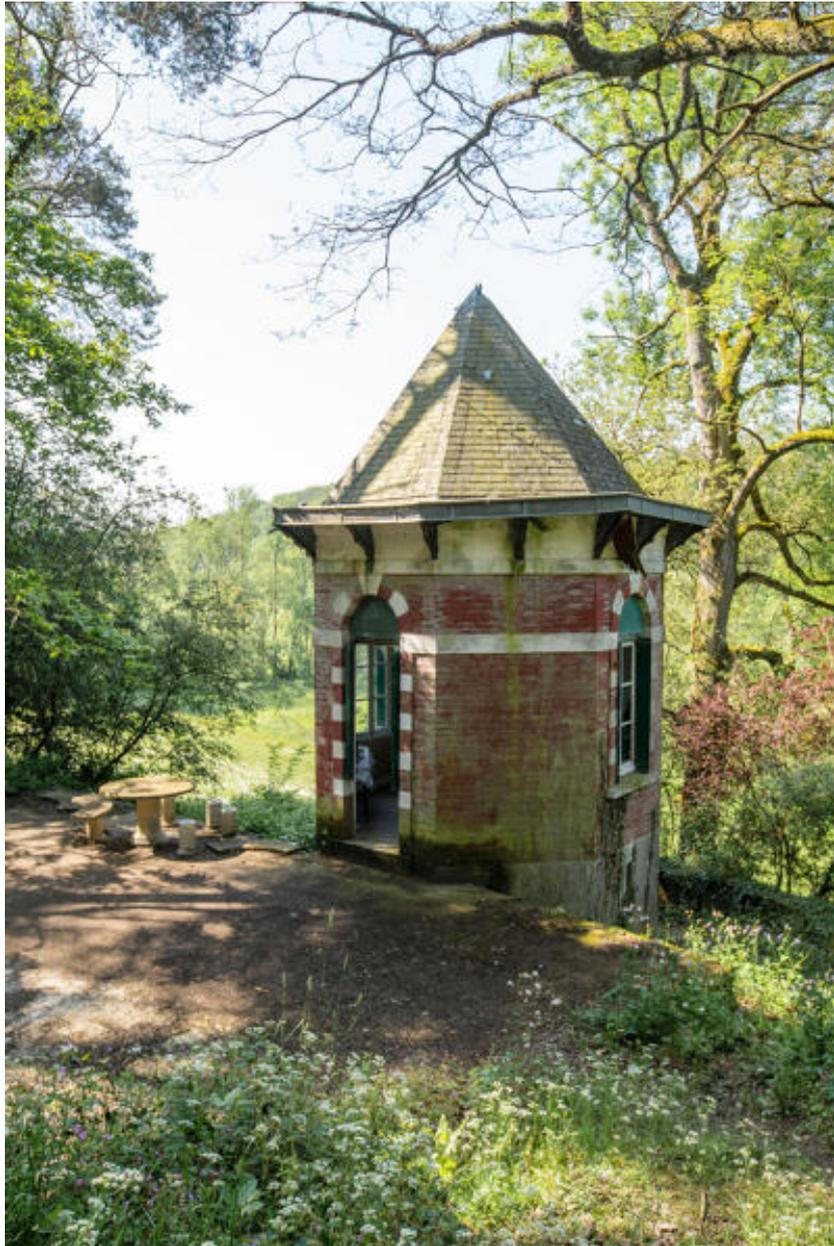
Le pavillon.
Phot. Pierre-Bernard Fourny
IVR52_20235301304NUCA

Le pavillon.

Le pavillon est édifié à flanc de coteau et domine la rivière Mayenne, dans un site remarquable face au château de la Houssaye (commune de L'Huisserie). Il se trouve à l'extrémité d'un bois de pins aménagé avec des allées sinueuses et des amoncellements de rochers. De plan octogonal, il possède deux niveaux (soubassement et rez-de-chaussée). La maçonnerie est parementée de ciment imitant un appareillage de briques. Pierre de taille et briques véritables sont employées pour l'encadrement des baies en plein cintre. Le bandeau et la corniche sont également en calcaire taillé. Le débord de la toiture est supporté par des aisseliers en bois sculptés. Il s'agit de l'un des rares pavillons de ce type conservés dans la vallée de la Mayenne.

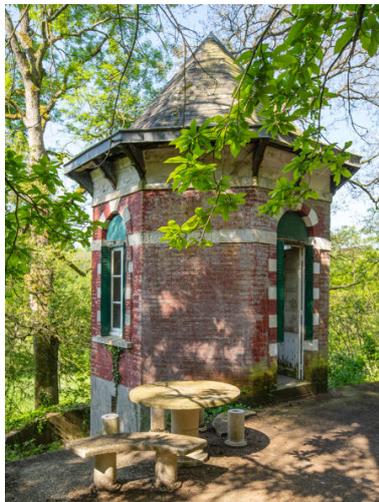
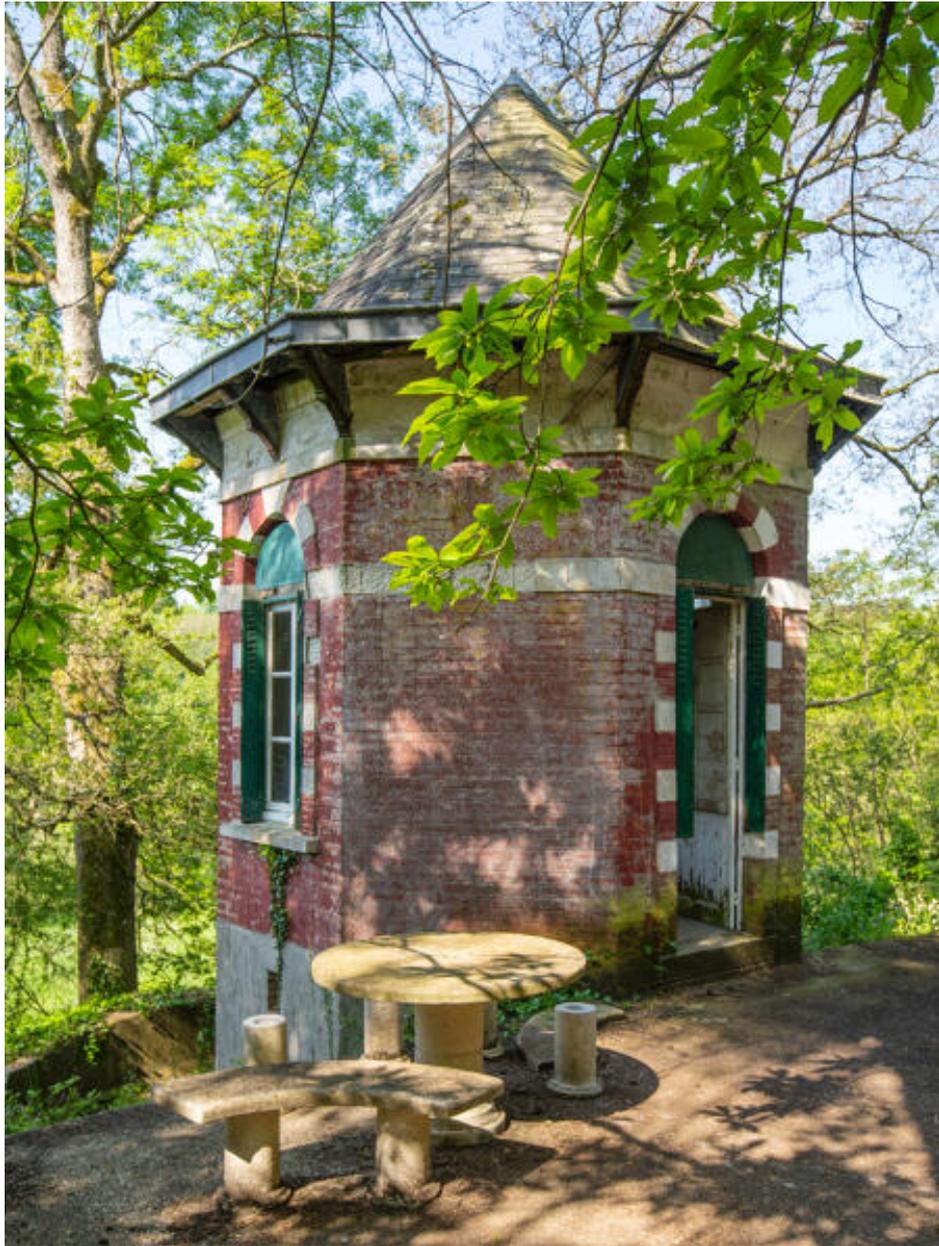
Le pavillon.
Phot. Pierre-Bernard Fourny
IVR52_20235301306NUCA

Le pavillon.

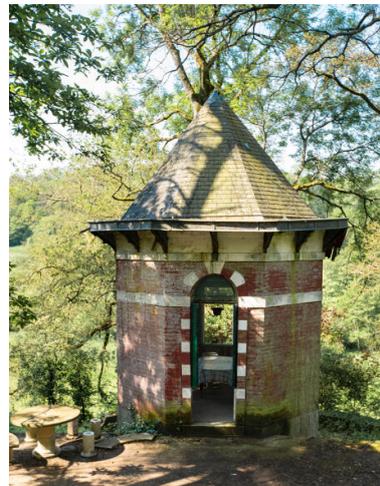
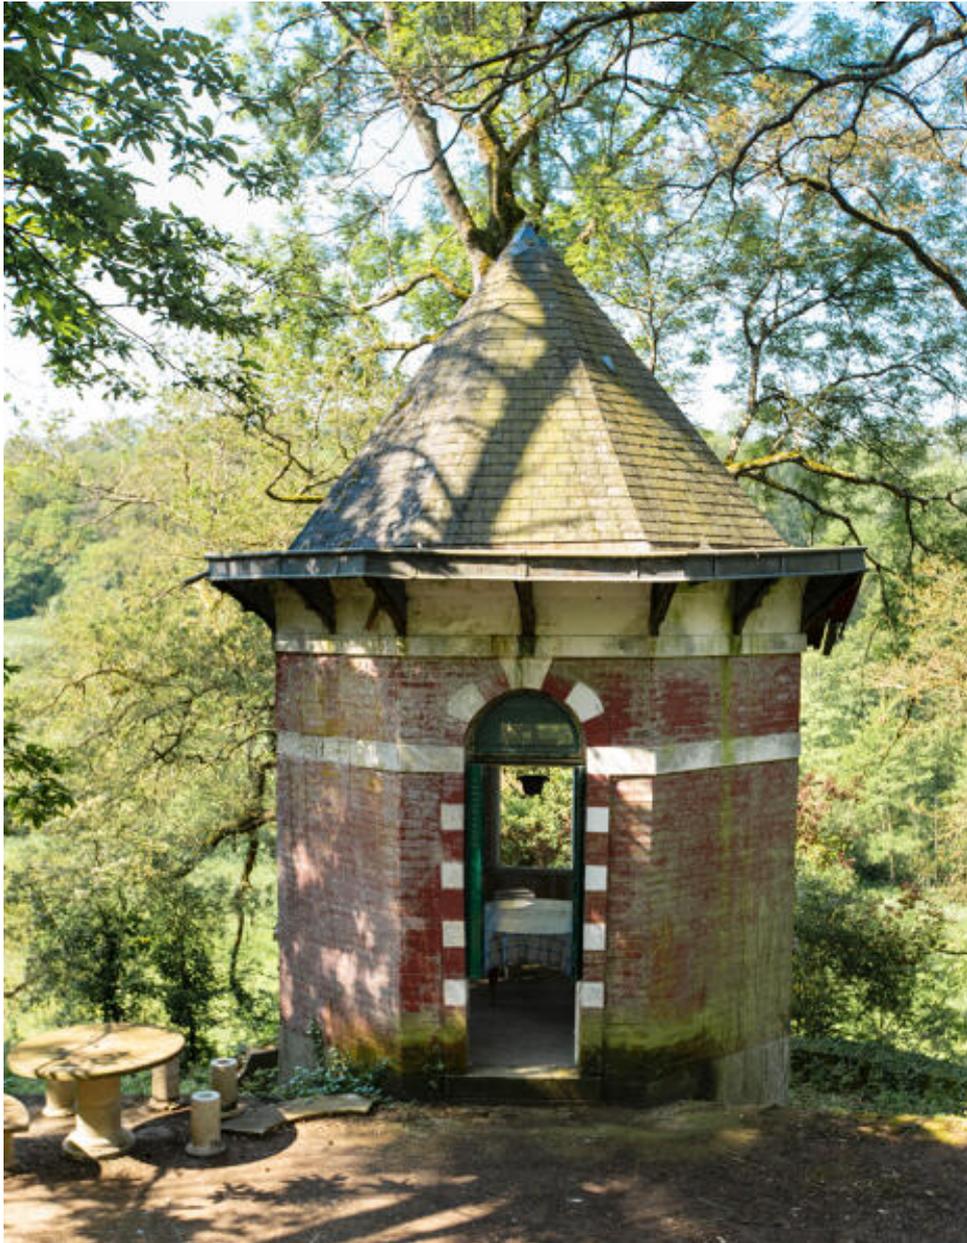
Le pavillon.
Phot. Pierre-Bernard Fourny
IVR52_20235301305NUCA

Le pavillon.

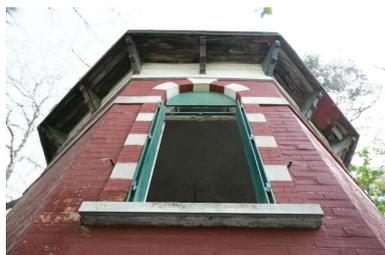
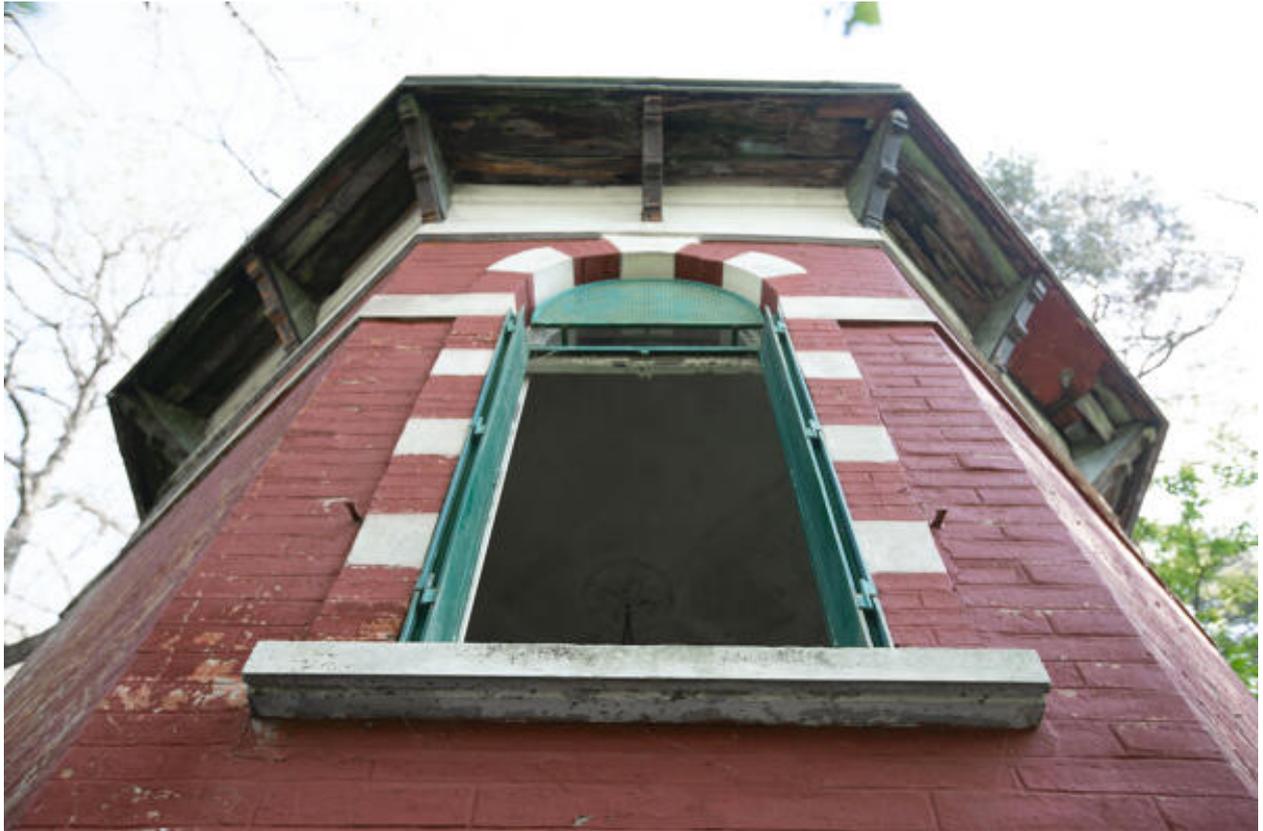
La fenêtre donnant sur la Mayenne.
Phot. Pierre-Bernard Fourny
IVR52_20235301311NUCA

La fenêtre donnant sur la Mayenne.

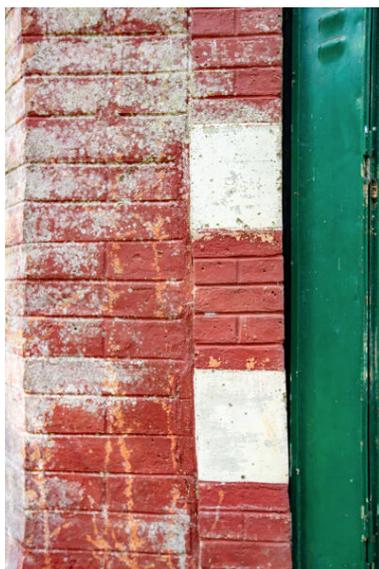
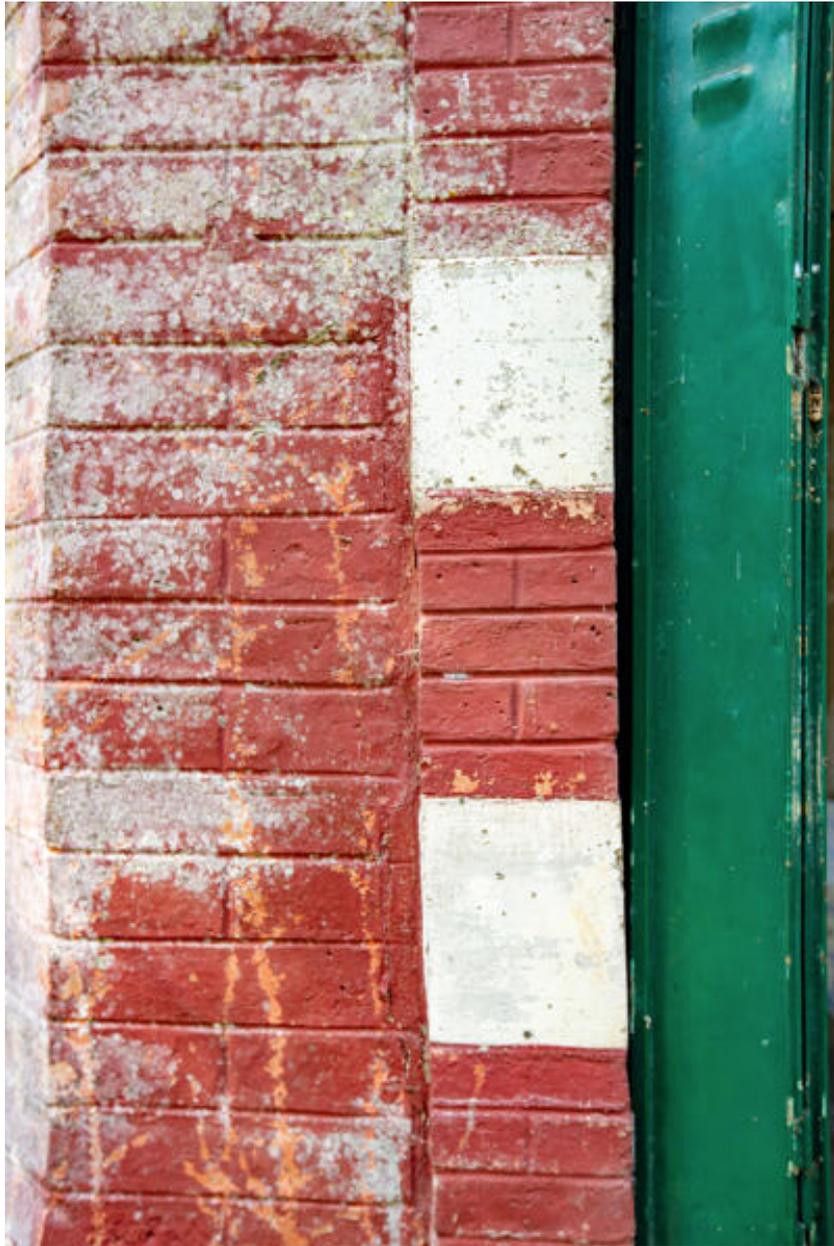
Un détail de la maçonnerie
imitant la brique et du
contour de porte en brique.
Phot. Pierre-Bernard Fourny
IVR52_20235301308NUCA

Un détail de la maçonnerie imitant la brique et du contour de porte en brique.

Matériau(x) du gros-oeuvre, mise en oeuvre et revêtement : pierre, moellon, parement
Matériau(x) de couverture : ardoise
Étage(s) ou vaisseau(x) : étage de soubassement, rez-de-chaussée
Couvrements : charpente en bois apparente
Type(s) de couverture : toit polygonal

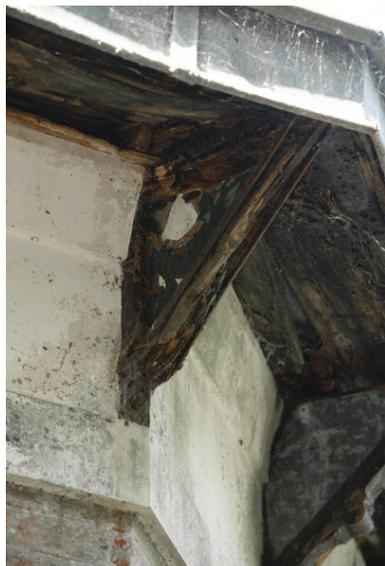
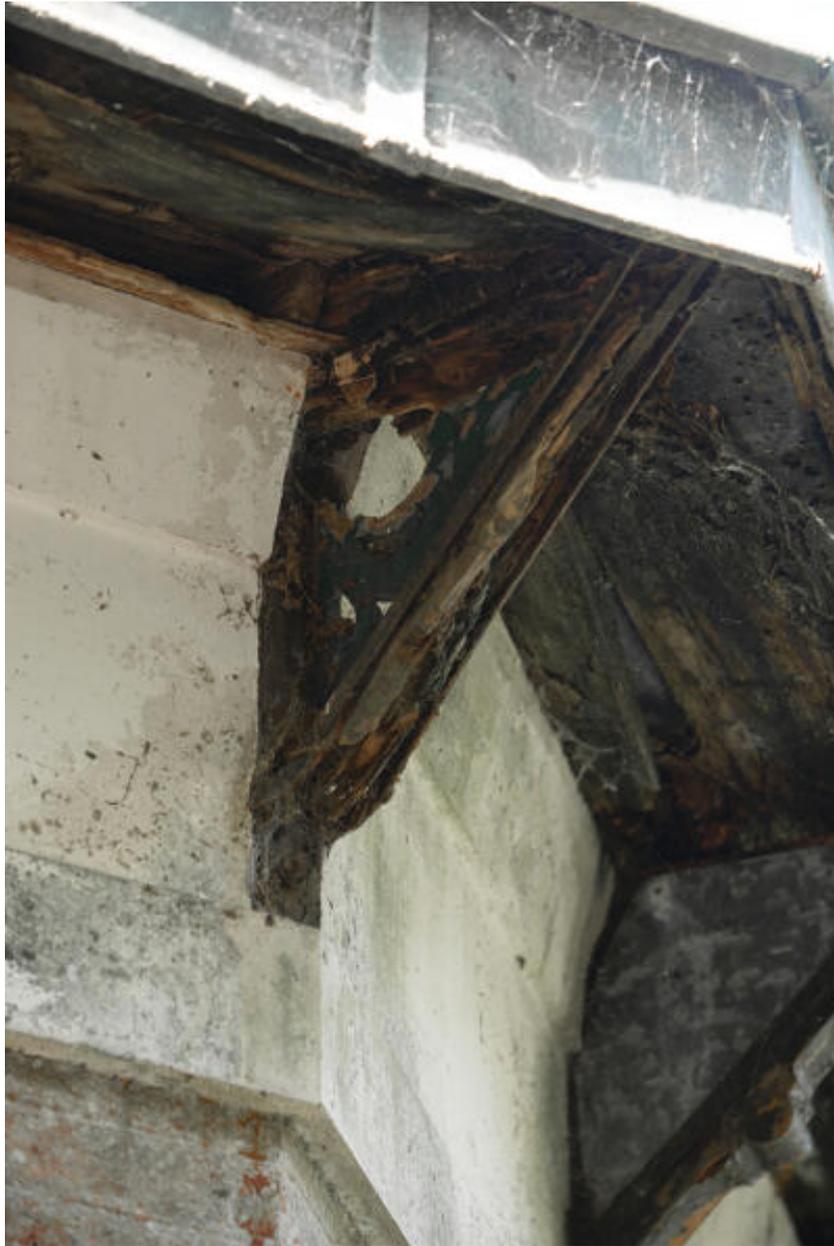
Un aisselier.
Phot. Pierre-Bernard Fourny
IVR52_20235301312NUCA

Un aisselier.

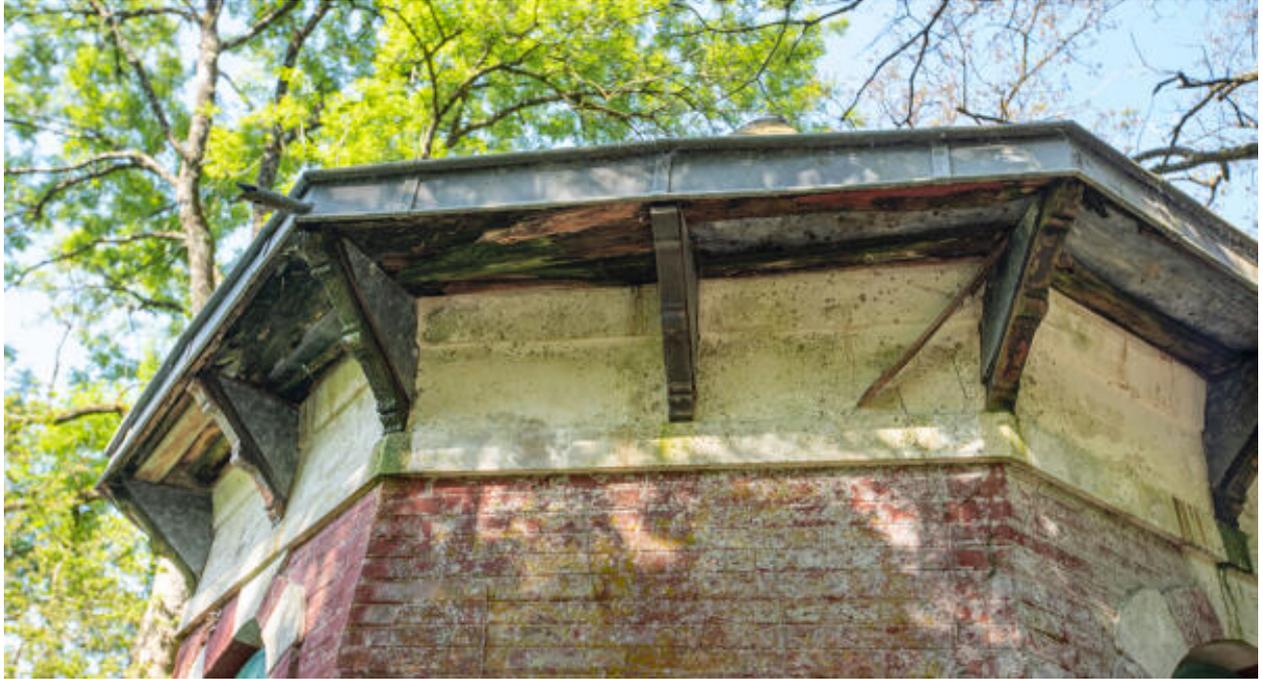
Les aisseliers portant
le débord de toit.
Phot. Pierre-Bernard Fourny
IVR52_20235301307NUCA

Les aisseliers portant le débord de toit.
