Pays de la Loire, Vendée
Maillé
Croix des Mary (la)
la Croix des Mary

Ferme, actuellement maison ; 9, la Croix des Mary

Numéro de dossier : IA85002633
Date de l'enquête initiale : 2020
Date(s) de rédaction : 2021
Cadre de l'étude : inventaire topographique Vallée de la Sèvre Niortaise, Marais poitevin
Degré d'étude : recensé

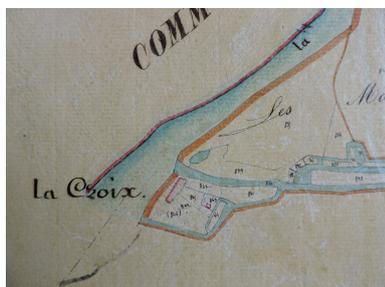
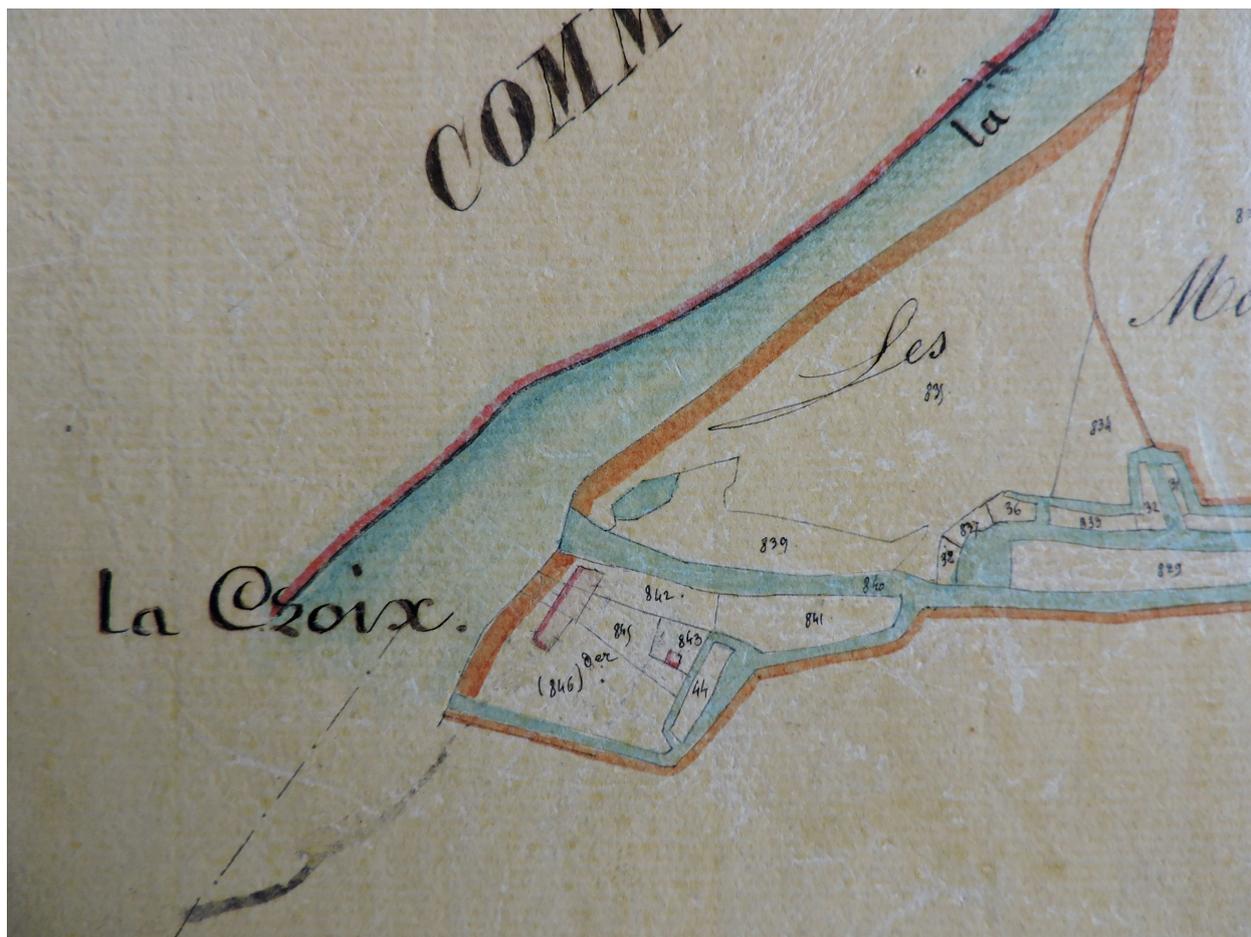
Les parcelles 842 et 845 sur le plan cadastral de 1835, le nord à droite.
Phot. Yannis (reproduction) Suire
IVR52_20218500075NUCA

Les parcelles 842 et 845 sur le plan cadastral de 1835, le nord à droite.

Une habitation apparaît à cet emplacement sur le plan cadastral de 1835. A cette époque, le bras de dérivation de la Sèvre Niortaise, au nord, n'existe pas, pas plus que les ponts, et un fossé plus large que les autres, bordé à l'ouest d'une mare ou vivier, frôle le bâtiment à l'ouest. Celui-ci, divisé en deux logements, appartient alors pour l'un à Louis Marie dit Cartier ou l'aîné (1769-1847), époux de Marie Marie, et à Louis Marie le jeune (peut-être son beau-frère, Louis Marie (1772-1846) époux Girard ; tous deux en auraient alors hérité de leur père et beau-père, Pierre Marie (1741-1807) époux Priou, pêcheur à l'écluse de la Croix des Mary à la fin du 18e siècle). La ferme actuelle a dû être construite vers le milieu du 19e siècle, comme sa voisine.

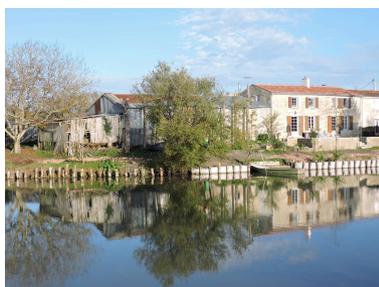
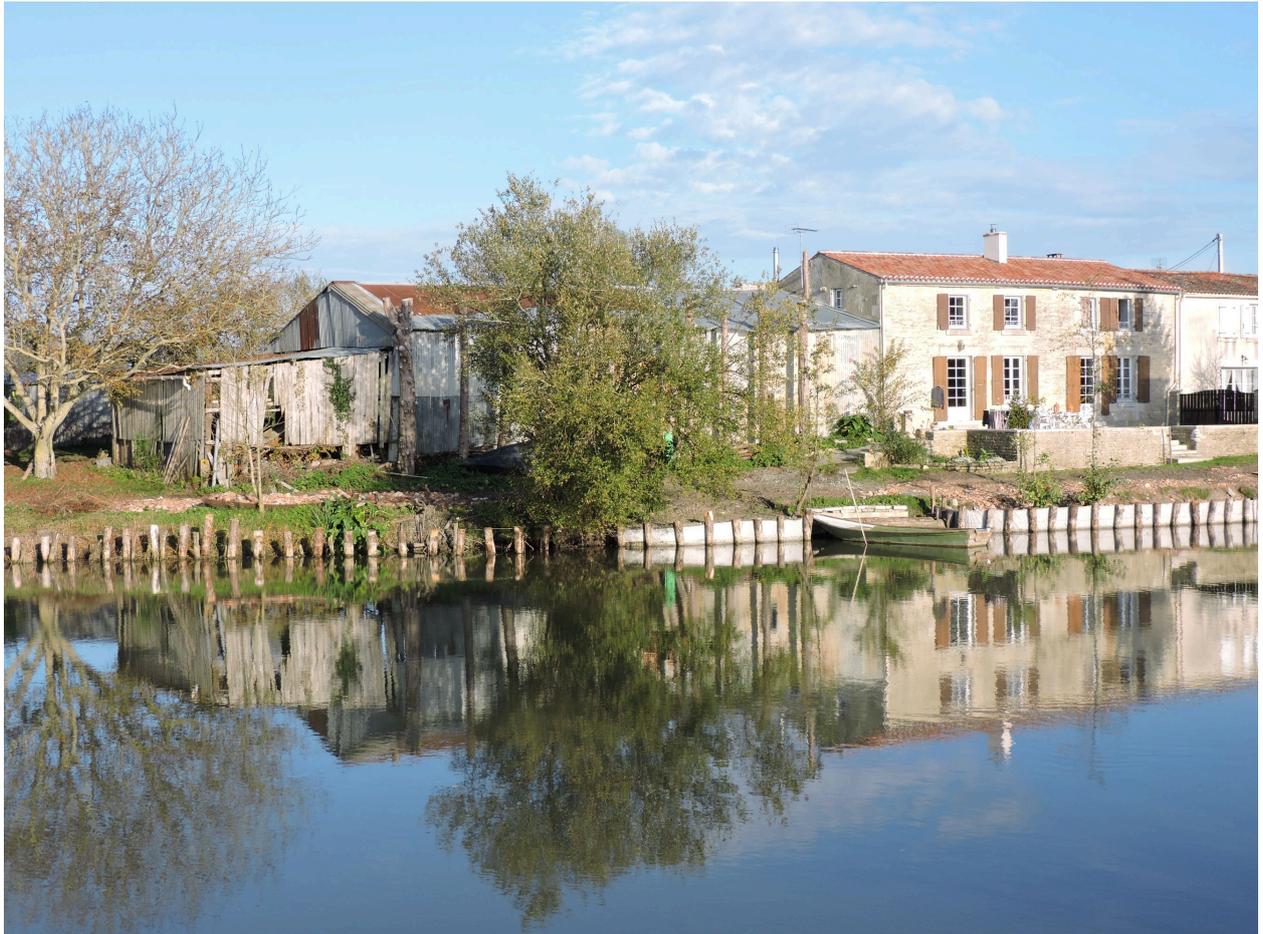
L'ancienne ferme vue depuis le sud-ouest.
Phot. Yannis Suire
IVR52_20218500751NUCA

L'ancienne ferme vue depuis le sud-ouest.

L'ancienne ferme est située sur l'îlot formé par la Sèvre Niortaise, au sud, et son bras de dérivation, au nord. Elle dispose d'une cale à bateau au bord de la Sèvre, à proximité immédiate des bâtiments. Ceux-ci se composent du logis, à l'est, et, dans son prolongement vers l'ouest, de plusieurs dépendances en pierre, métal et bardeaux de bois. D'autres dépendances prennent place en appentis à l'arrière. Le logis présente en façade quatre travées d'ouvertures, avec appuis saillants.
