Pays de la Loire, Sarthe
Beaumont-sur-Dême
13 rue Alexis-de-Tocqueville

Maison, 13 rue Alexis-de-Tocqueville

Numéro de dossier : IA72058752
Date de l'enquête initiale : 2018
Date(s) de rédaction : 2018
Cadre de l'étude : inventaire topographique
Degré d'étude : étudié

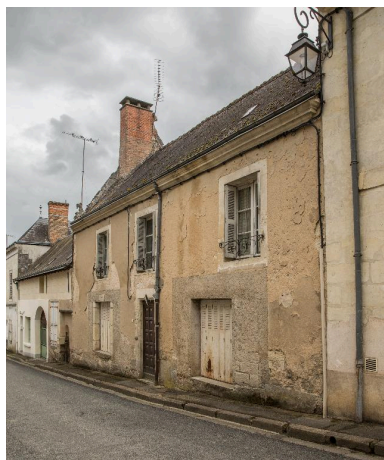
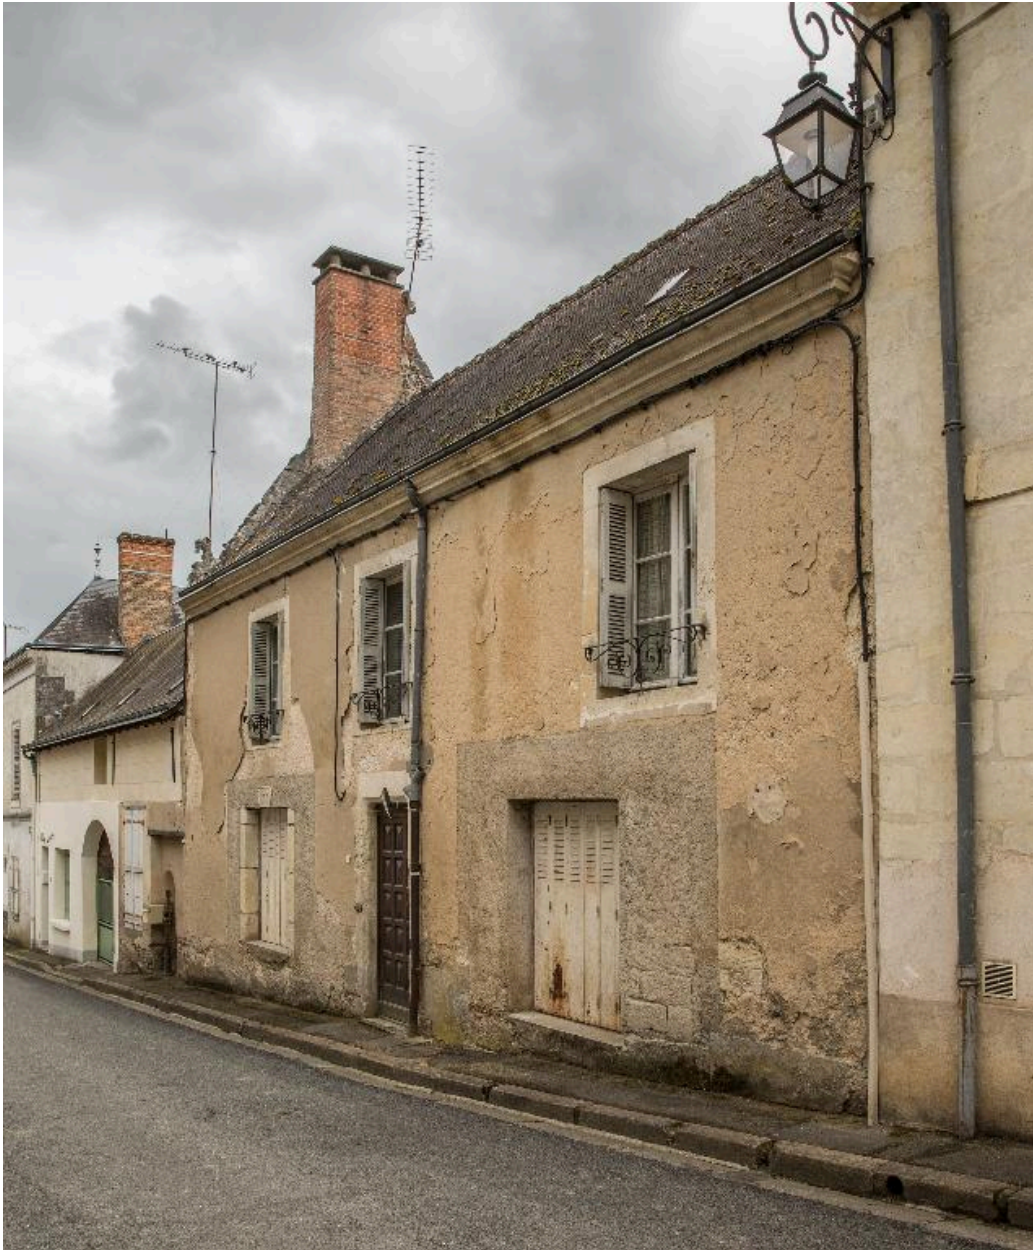
Façade sur rue.
Phot. Pierre-Bernard Fourny
IVR52_20187200542NUCA

Façade sur rue.

La maison, à l'aplomb de la rue principale en pente de Beaumont-sur-Dême, présente un mur gouttereau sur la rue. Une pièce à feu y est accolée au mur pignon nord : elle était probablement à usage de cuisine avec sa cheminée monumentale (mur est) à corbeaux en pointes de diamant et sans piédroits. Un curieux vestige accolé entre cette pièce à feu et la maison fait penser à une tour (?) hors-œuvre semi-circulaire avec un semblant de bouche à feu (?), mais vide et qui n'a pas reçu d'escalier (aucune communication avec la maison).

De plan rectangulaire, la maison présente un étage carré sous un comble couvert d'un toit à longs pans, dont les pignons étaient autrefois découverts. Sur le pignon nord subsistent les vestiges de deux fleurons, l'un en faîte, l'autre en amortissement. La façade sur cour a été entièrement refaite en pierre de taille au niveau de l'étage. Les baies comme la toiture ont été totalement modifiées.

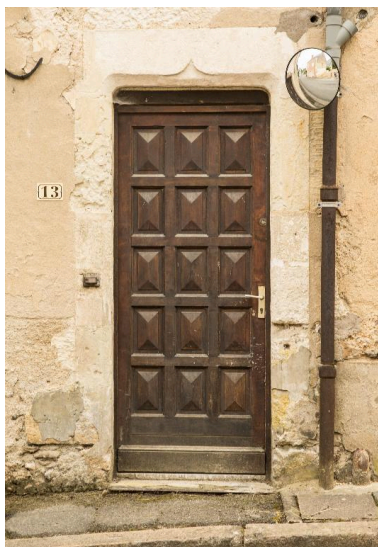
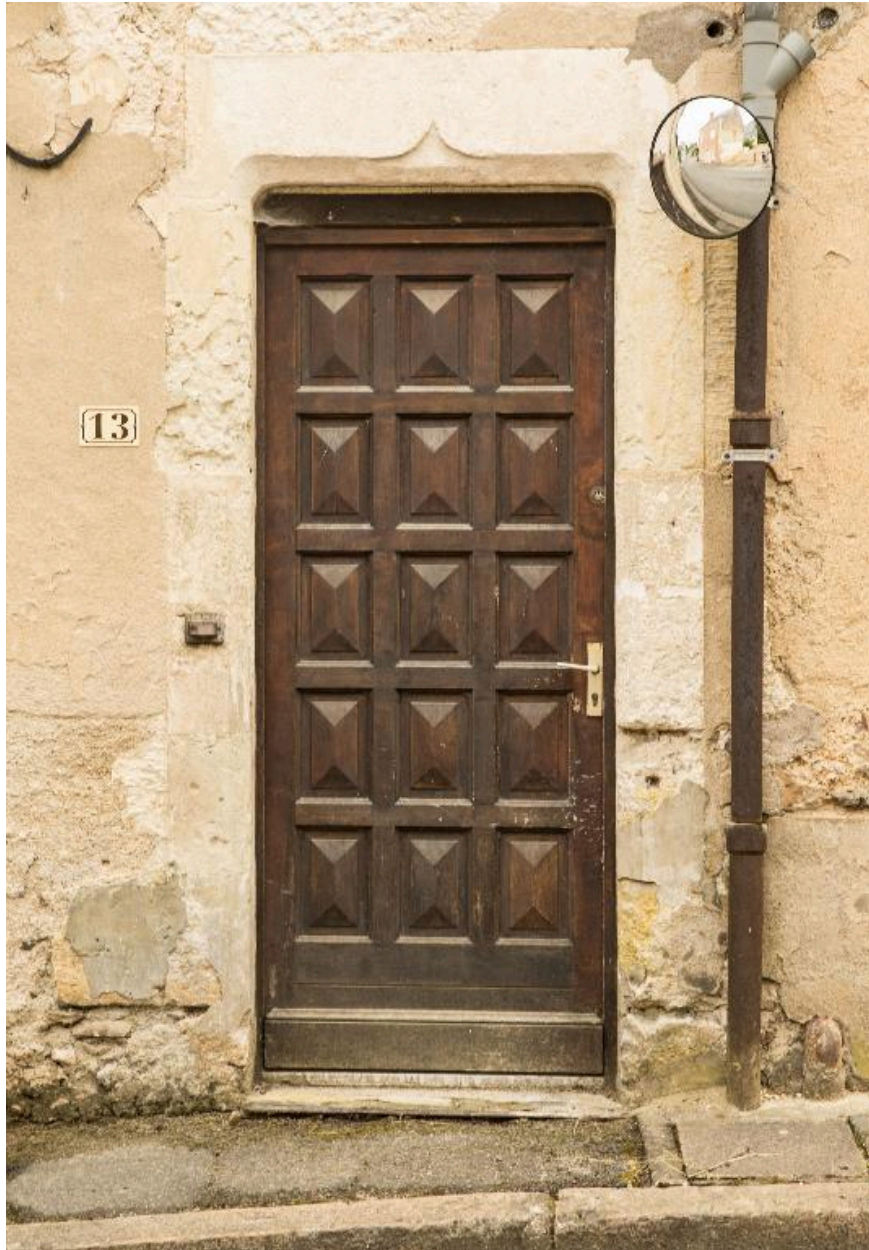
Rez-de-chaussée sur rue, porte surmontée d'une accolade en pierre.
Phot. Pierre-Bernard Fourny
IVR52_20187200543NUCA

Rez-de-chaussée sur rue, porte surmontée d'une accolade en pierre.

La maison, qui compte parmi les plus anciennes de la commune, a probablement été construite autour de 1500 (gabarit, pignon découvert avec deux fleurons, accolade au-dessus des portes d'entrée sur rue et sur cour) de même que la pièce à feu accolée au nord qui devait avoir une fonction de cuisine, avec sa cheminée monumentale. La maison a subi des remaniements très importants (façade sur cour entièrement reprise à l'étage, baies, charpente et toiture refaites). Une interrogation subsiste quant à une sorte de tour semi-circulaire (qui ne paraît pas avoir abrité un escalier) qui semble percée d'une bouche à feu, accolée entre la maison et la pièce à cheminée supplémentaire. Le couloir central qui loge un escalier droit tournant doit être une création du XIXe ou du XXe siècle.
