Pays de la Loire, Sarthe
Saint-Germain-d'Arcé
rue de l' Eglise

Peinture monumentale : litre, croix de consécration

Numéro de dossier : IM72058786

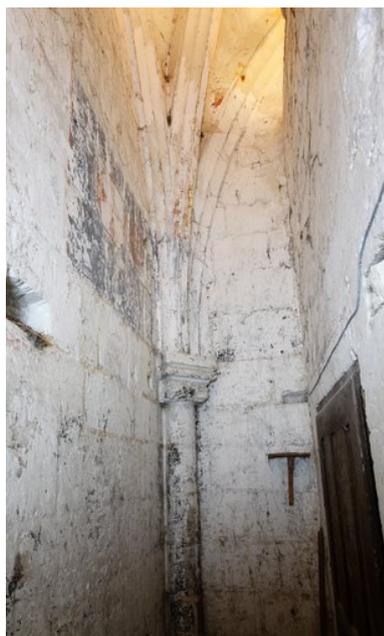
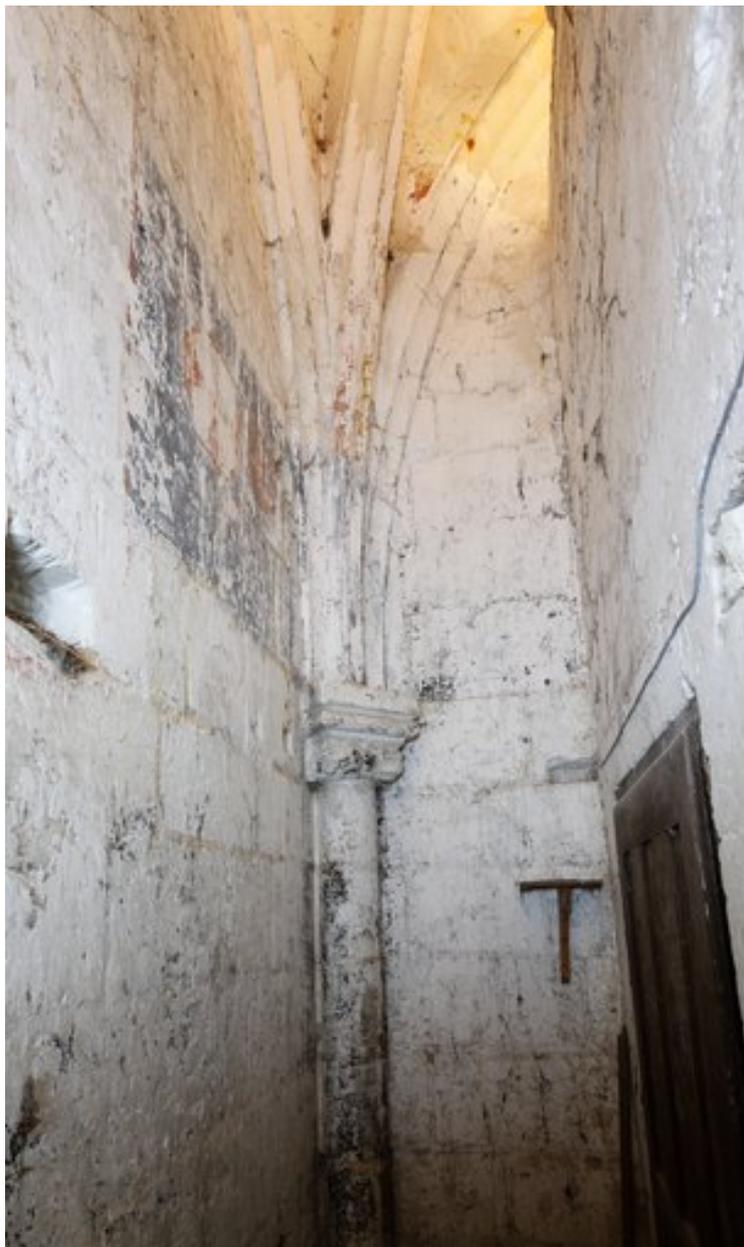
IVR52_20097200049NUCA

Choeur (derrière le retable),
mur est, côté sud : vue
d'ensemble du décor peint.

Choeur (derrière le retable), mur est, côté sud : vue d'ensemble du décor peint.

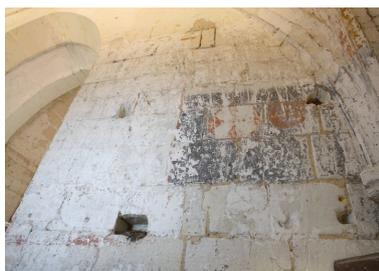
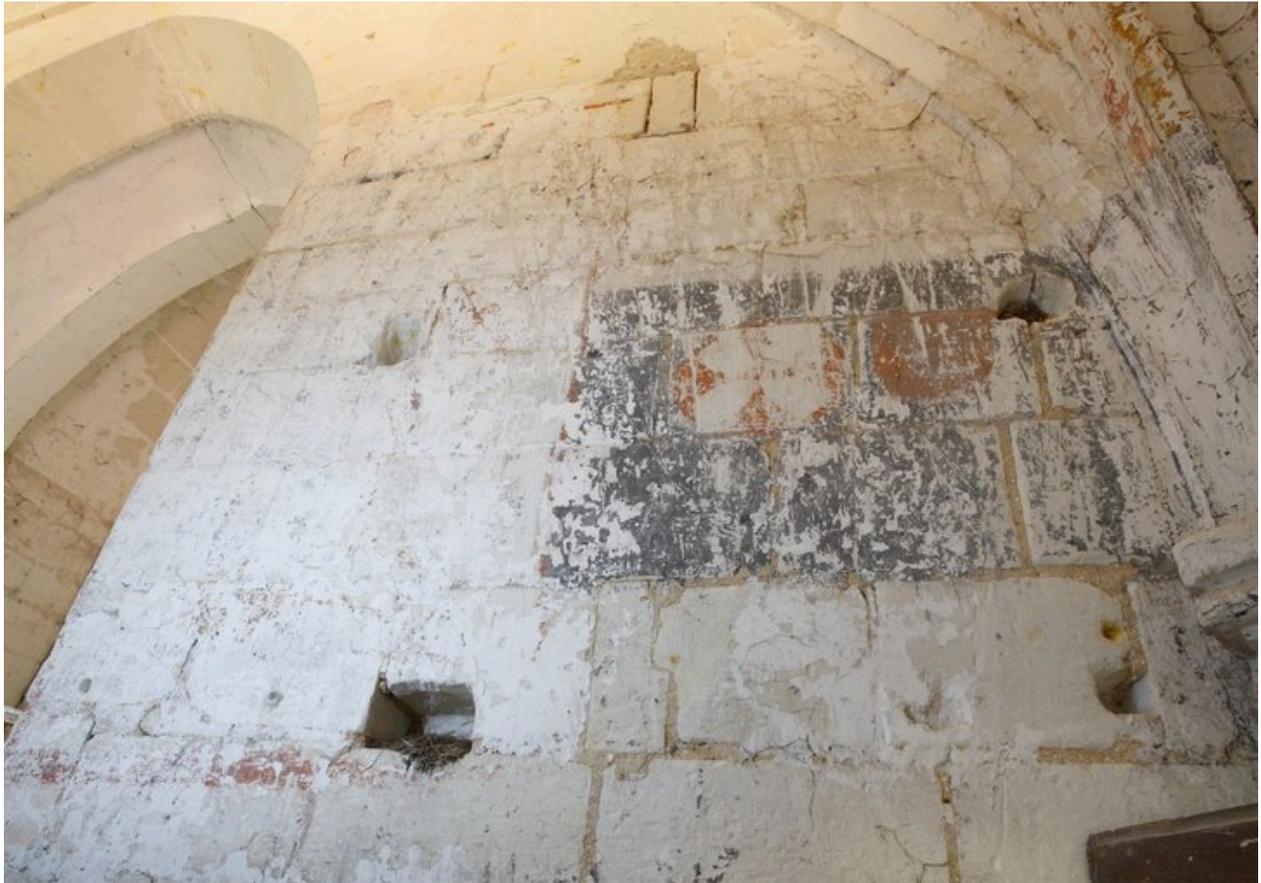
IVR52_20097200047NUCA

Choeur (derrière le retable), mur est,
côté sud : vue d'ensemble de la croix
de consécration et de l'écu de la litre.

Choeur (derrière le retable), mur est, côté sud : vue d'ensemble de la croix de consécration et de l'écu de la litre.

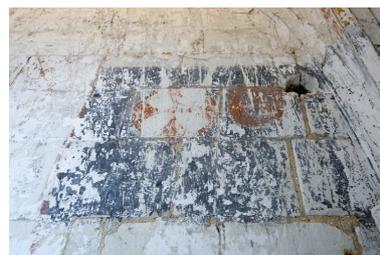
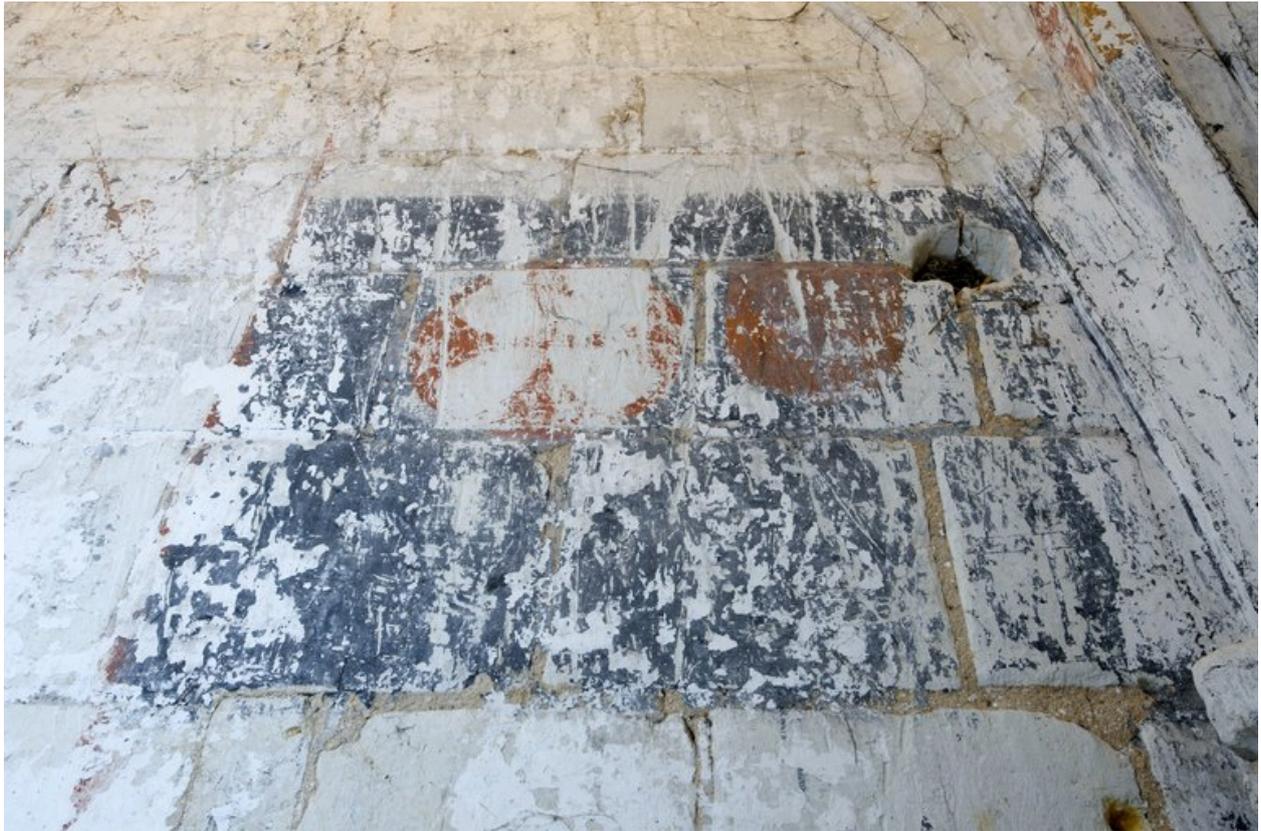
IVR52_20097200048NUCA

Choeur (derrière le retable), mur est,
côté sud : vue de détail de la
croix de consécration et de l'écu.

Choeur (derrière le retable), mur est, côté sud : vue de détail de la croix de consécration et de l'écu.

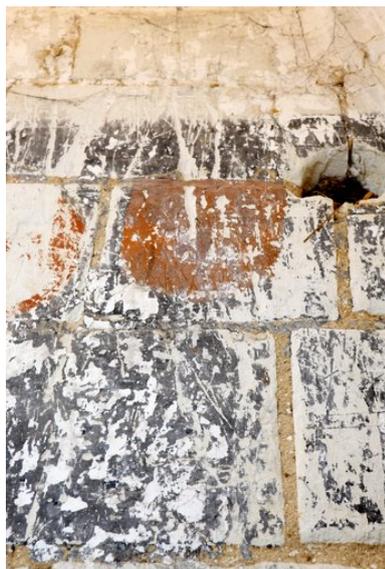
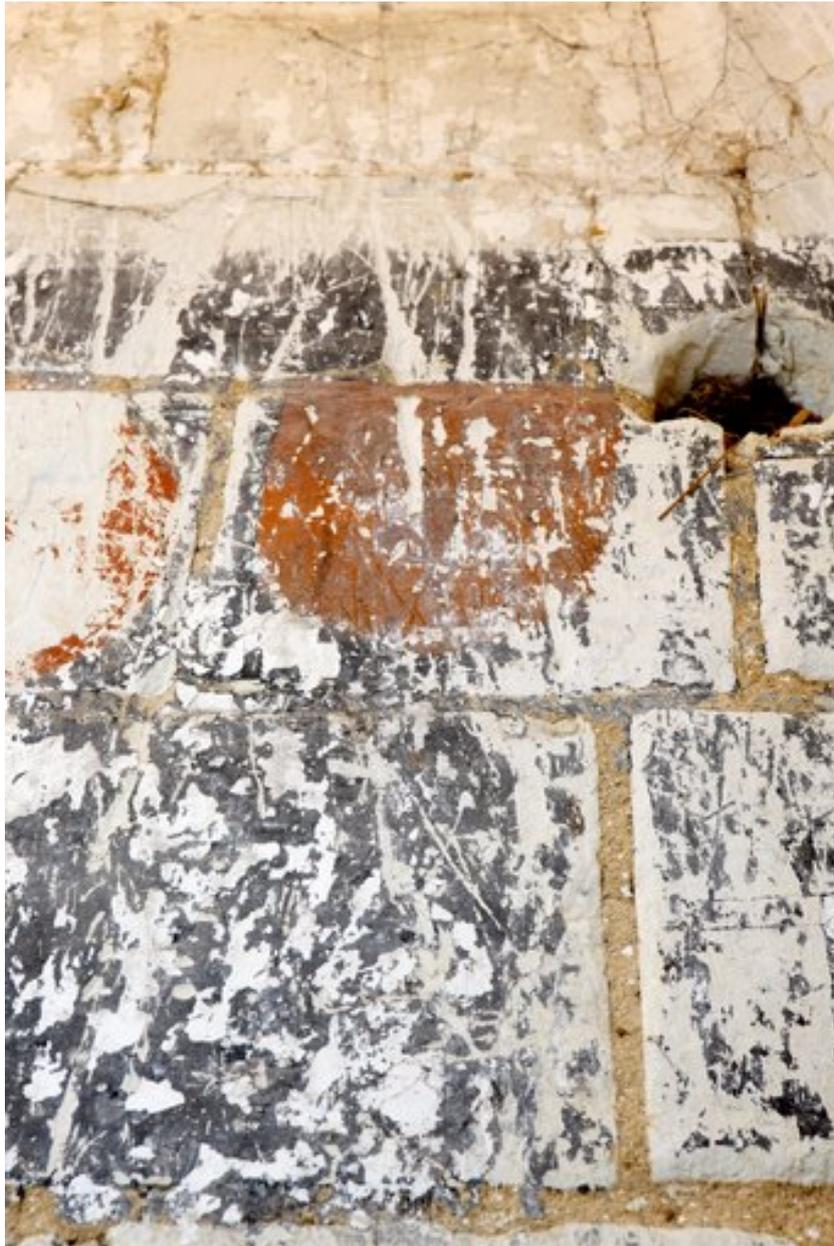
Le bandeau noir de la litre est visible sur le mur oriental du chœur, de chaque côté de la fenêtre, et en retour sur les murs nord et sud, derrière le retable (actuelle sacristie). L'écu peut vraisemblablement se lire : de gueules à trois fleurs de lys d'argent.

Choeur (derrière le retable), mur est, côté sud : détail de l'écu de la litre : de gueules à trois fleurs de lys d'argent posées 2 et 1.
Phot. Patrice Giraud,
Phot. Yves Guillotin
IVR52_20097200050NUCA

Choeur (derrière le retable), mur est, côté sud : détail de l'écu de la litre : de gueules à trois fleurs de lys d'argent posées 2 et 1.

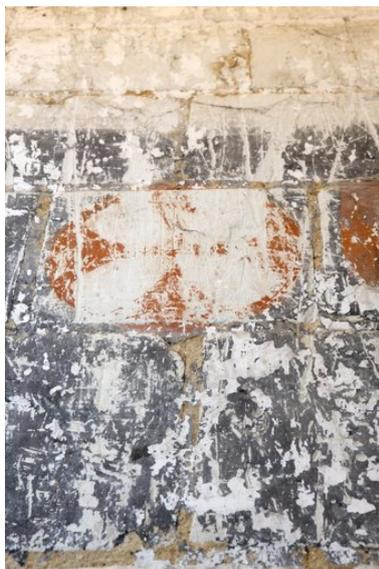
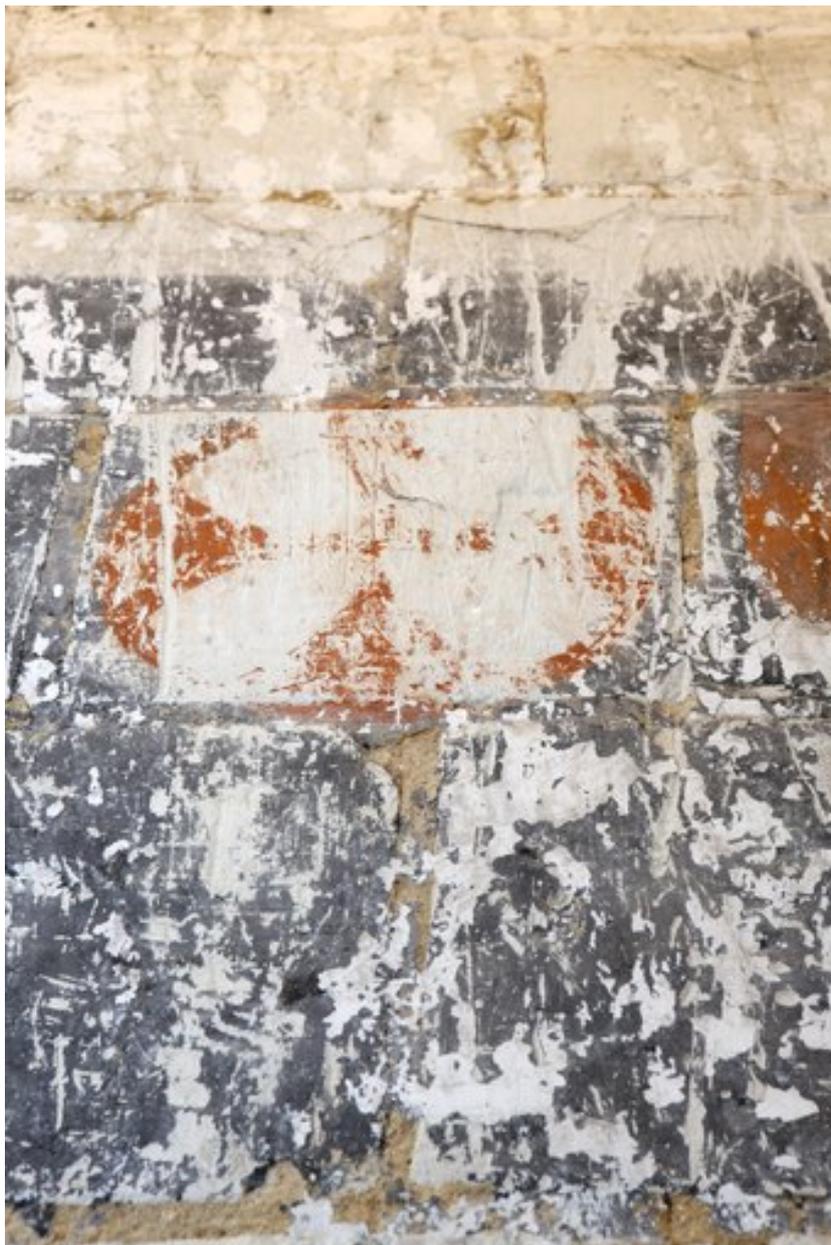
La seule croix actuellement visible sur les douze réalisées lors de la consécration présente une forme caractéristique en otelles (amande).

Choeur (derrière le retable), mur est, côté sud : détail de la croix de consécration en forme d'otelle.
Phot. Patrice Giraud,
Phot. Yves Guillotin
IVR52_20097200051NUCA

Choeur (derrière le retable), mur est, côté sud : détail de la croix de consécration en forme d'otelle.

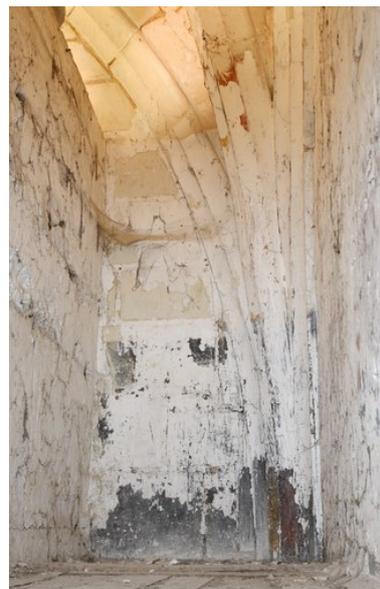
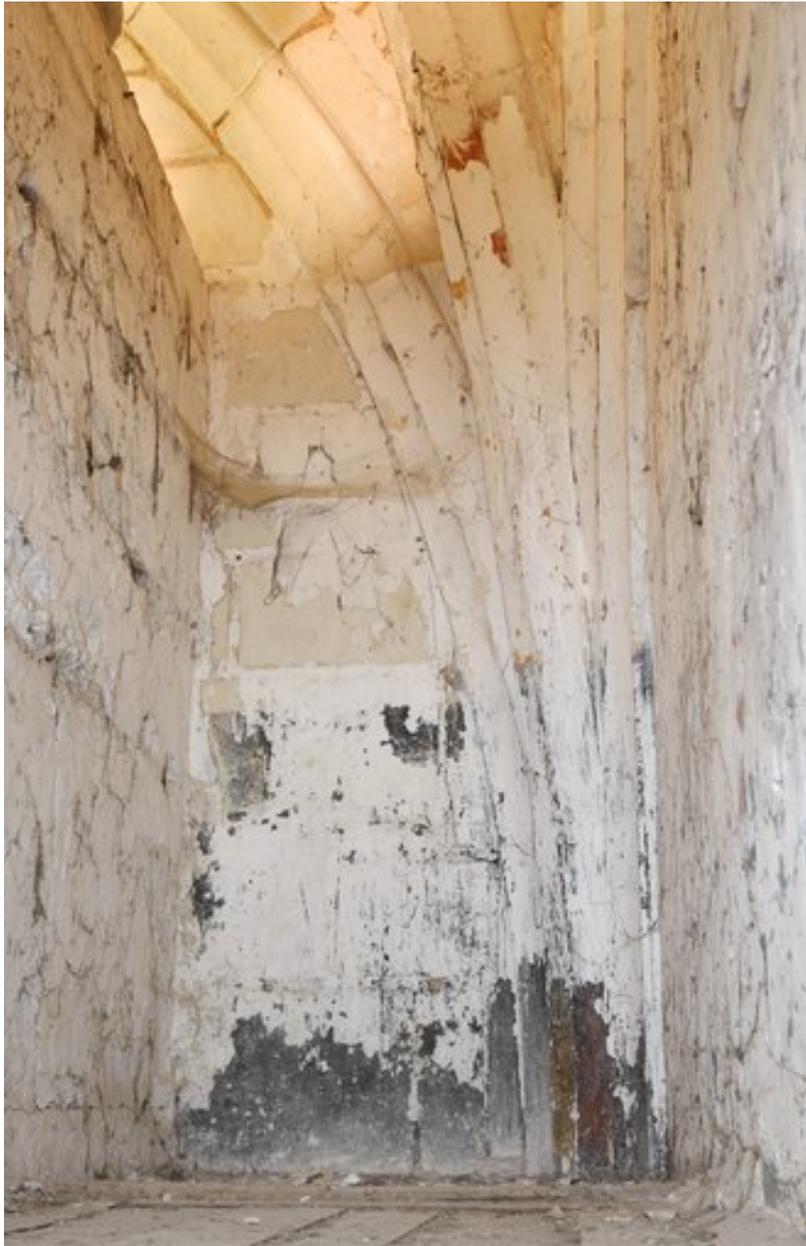
Les peintures sont conservées à l'état de vestiges ou masquées par des badigeons de chaux. La croix et l'écu présentent une couche picturale usée et lacunaire. Si des travaux sont entrepris dans l'église, une campagne de sondages sera nécessaire au préalable pour éviter des destructions d'écus ou de croix de consécration qui pourraient se trouver sous les badigeons et la peinture vinylique qui recouvrent actuellement toute l'église. Il faudra également sonder la voûte du chœur sur laquelle de petits fragments de couleur rouge et jaune sont déjà visibles dans la partie située derrière le retable.

Choeur (derrière le retable), côté nord : vue d'ensemble de la litre sous badigeons et du décor rouge et jaunes des ogives également recouvert de chaux.
Phot. Patrice Giraud,
Phot. Yves Guillotin
IVR52_20097200052NUCA

Choeur (derrière le retable), côté nord : vue d'ensemble de la litre sous badigeons et du décor rouge et jaunes des ogives également recouvert de chaux.

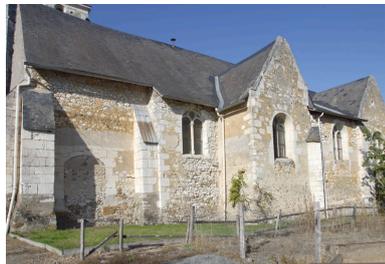
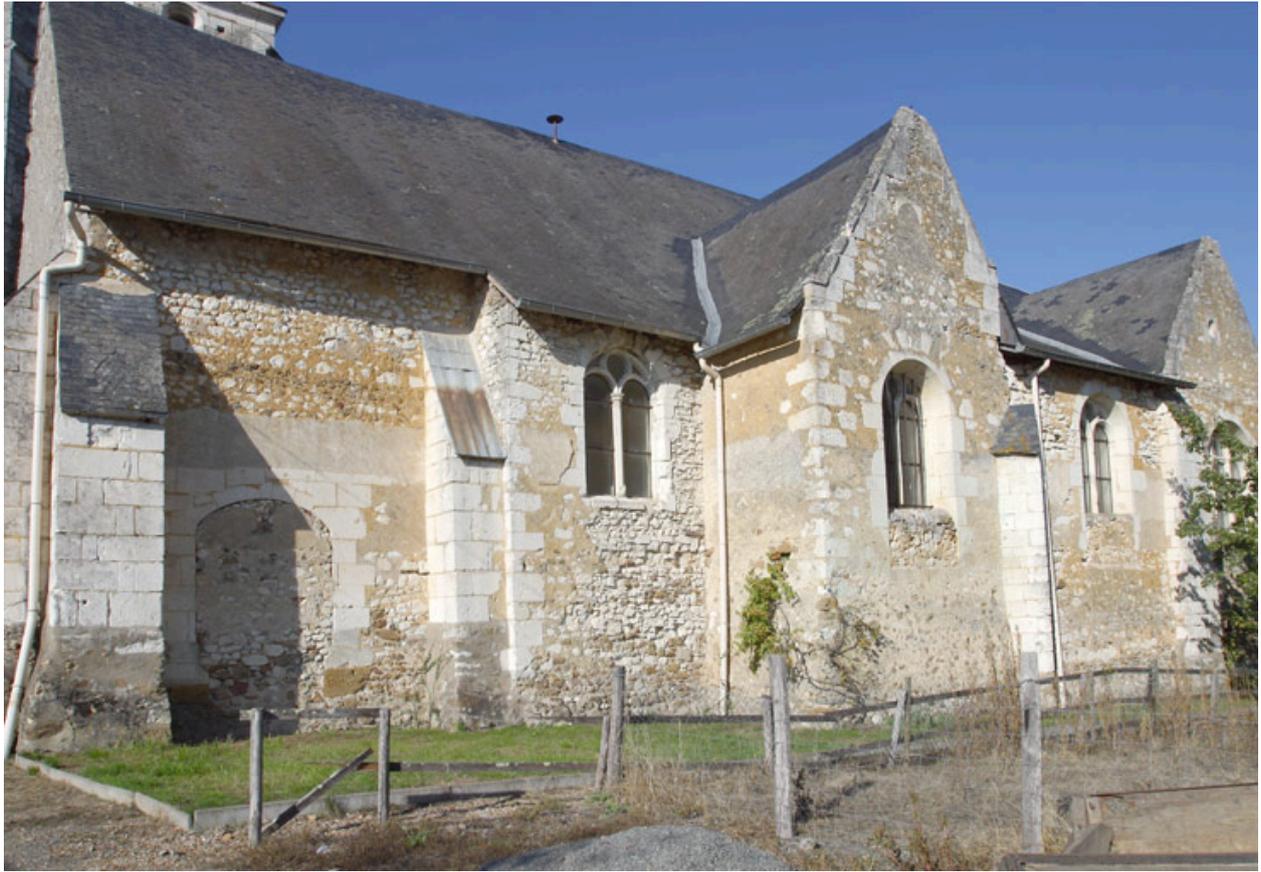
Nef, mur sud : enduit de la litre extérieure.
Phot. Patrice Giraud
IVR52_20037200725NUCA

Nef, mur sud : enduit de la litre extérieure.

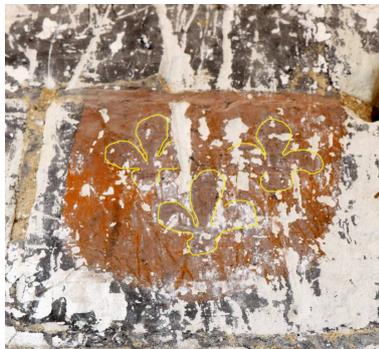
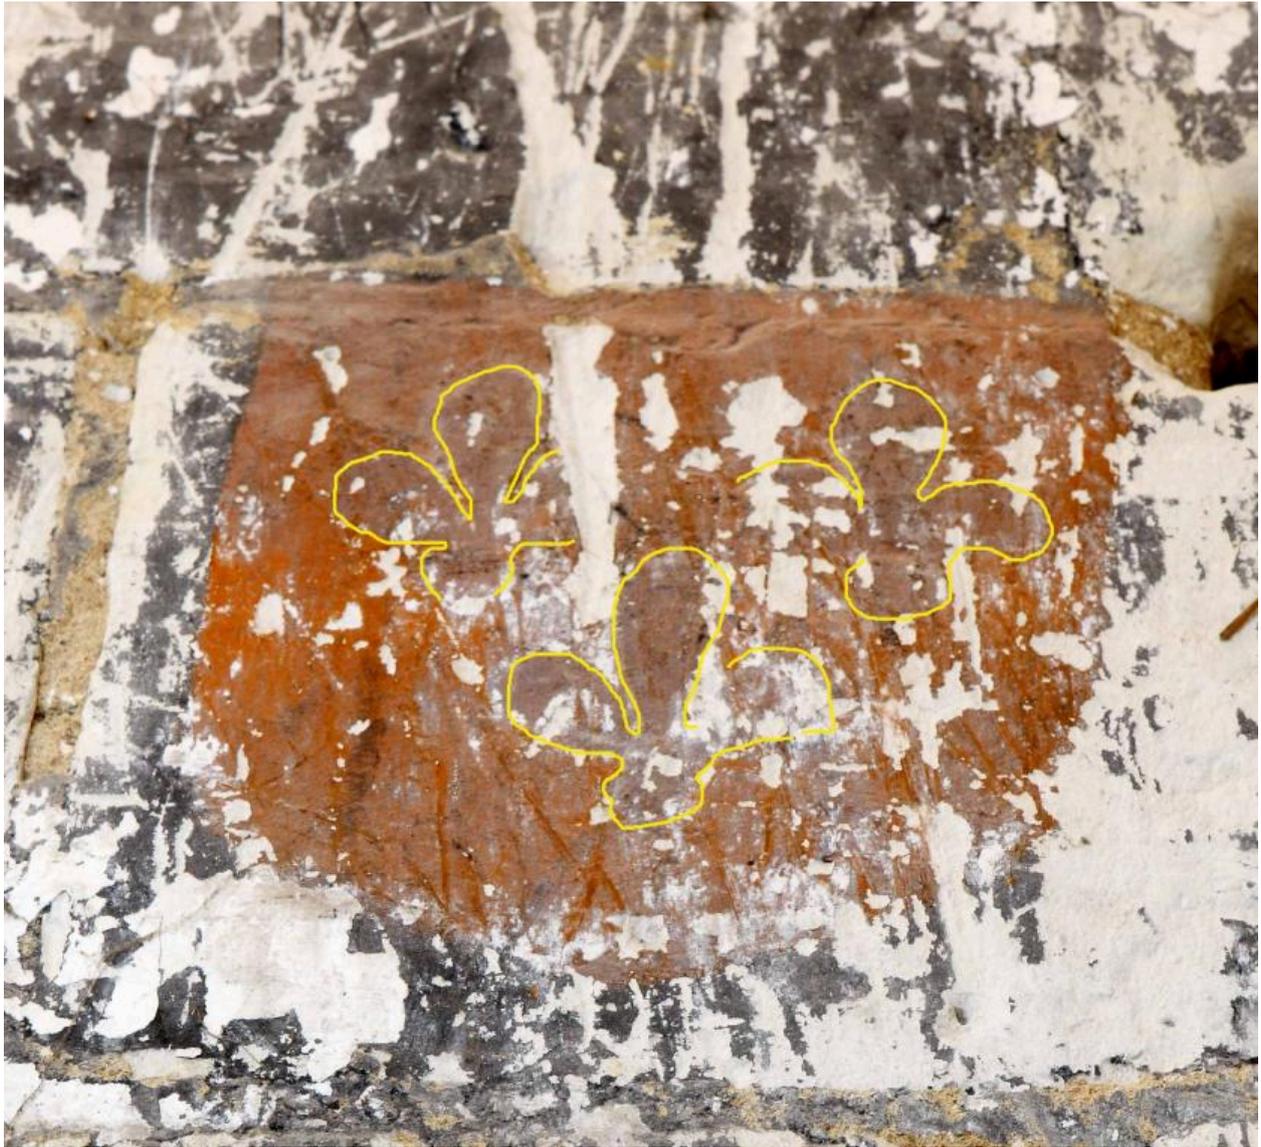
Choeur (derrière le retable), mur est, côté sud : détail de l'écu de la litre : de gueules à trois fleurs de lys d'argent posées 2 et 1, dessin schématique.
Dess. Christine Leduc
IVR52_20097201230NUDA

Choeur (derrière le retable), mur est, côté sud : détail de l'écu de la litre : de gueules à trois fleurs de lys d'argent posées 2 et 1, dessin schématique.
