Pays de la Loire, Sarthe  
Valennes  
5 rue de l' Église

## Maisons, 5 rue de l'Église

Numéro de dossier : IA72058795  
Date de l'enquête initiale : 2018  
Date(s) de rédaction : 2018  
Cadre de l'étude : inventaire topographique Bourgs et petites cités du Perche sarthois  
Degré d'étude : étudié

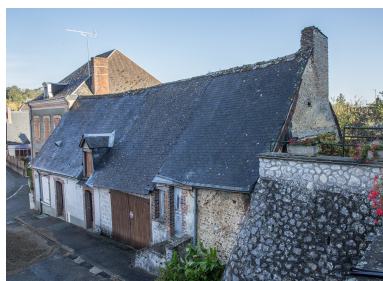
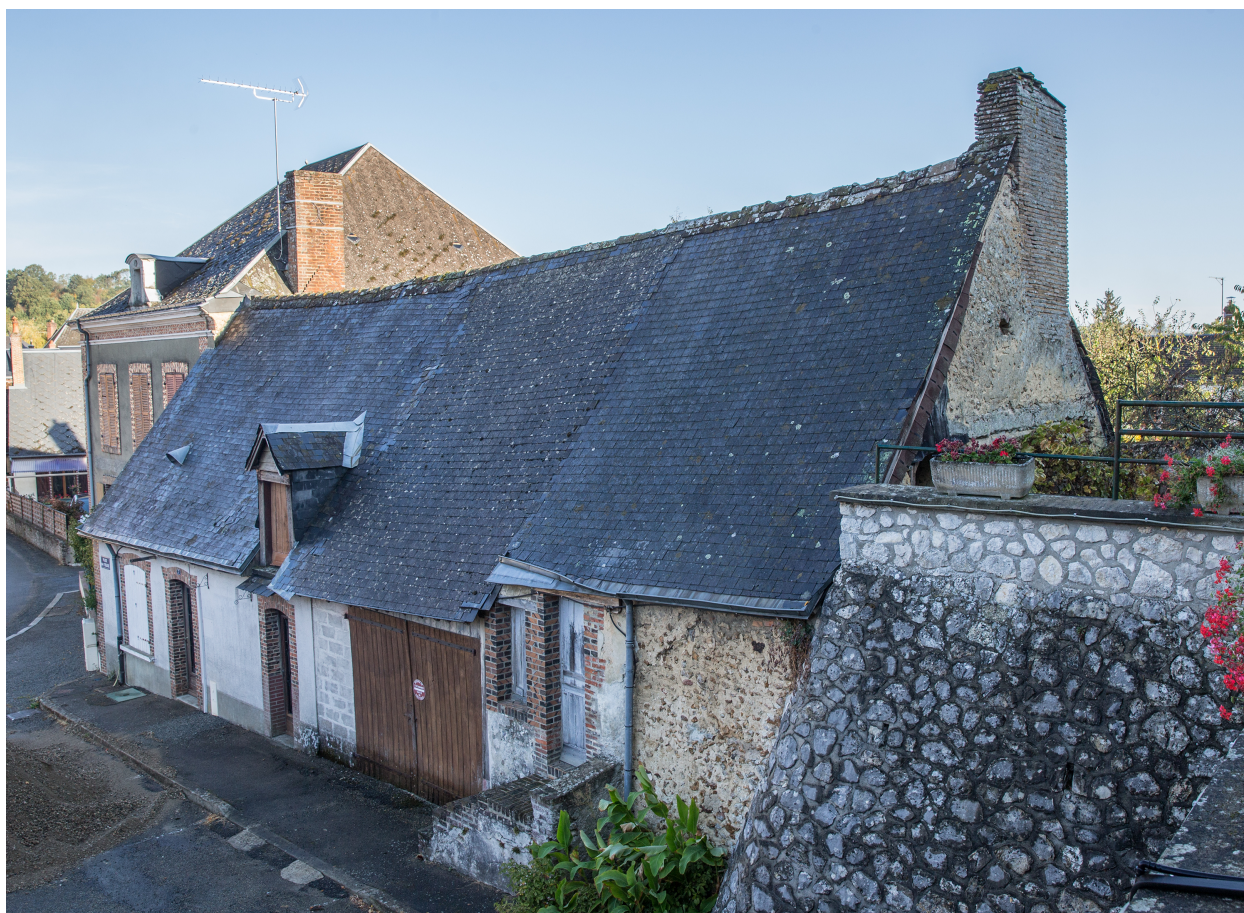
Les maisons côté place.  
Phot. Pierre-Bernard Fourny  
IVR52\_20187202060NUCA

Les maisons côté place.

Les bâtiments, alignés sur la place de l'Église (autrefois ancien cimetière), sont orientés au sud-ouest.

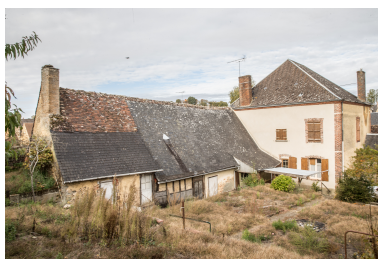
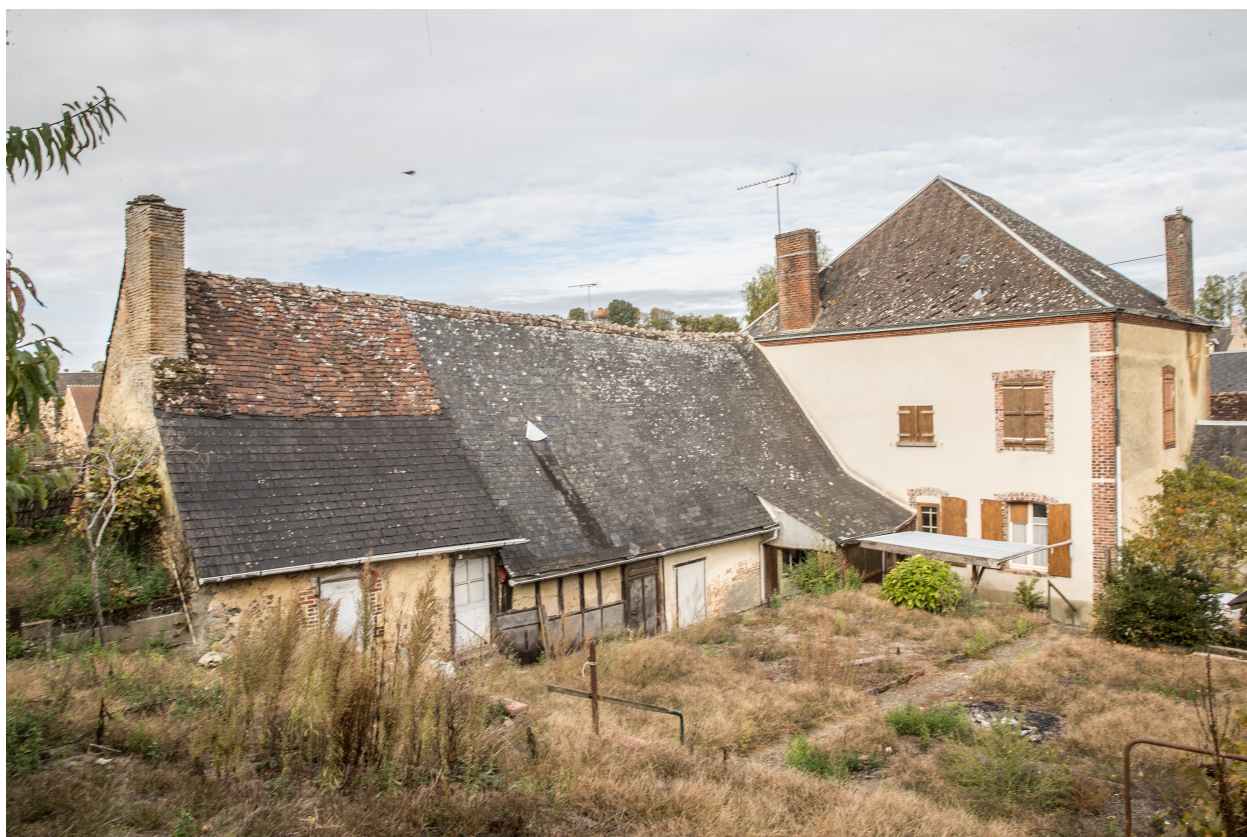
Les maisons depuis la cour.  
Phot. Pierre-Bernard Fourny  
IVR52\_20187201946NUCA

Les maisons depuis la cour.

La partie la plus ancienne, correspondant aux deux logements en rez-de-chaussée à droite, est couverte d'un toit à longs pans couvert d'ardoise, mais il subsiste de la tuile plate côté cour. On trouve un logement à deux pièces et un autre à pièce unique, à rez-de-chaussée surélevé et petit escalier d'accès extérieur, sur cave semi-enterrée plafonnée. Les ouvertures sont à encadrements de briques. A l'arrière et à l'intérieur subsistent des murs et cloisons en pan de bois sur solin de

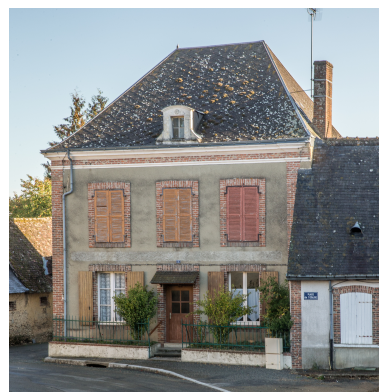
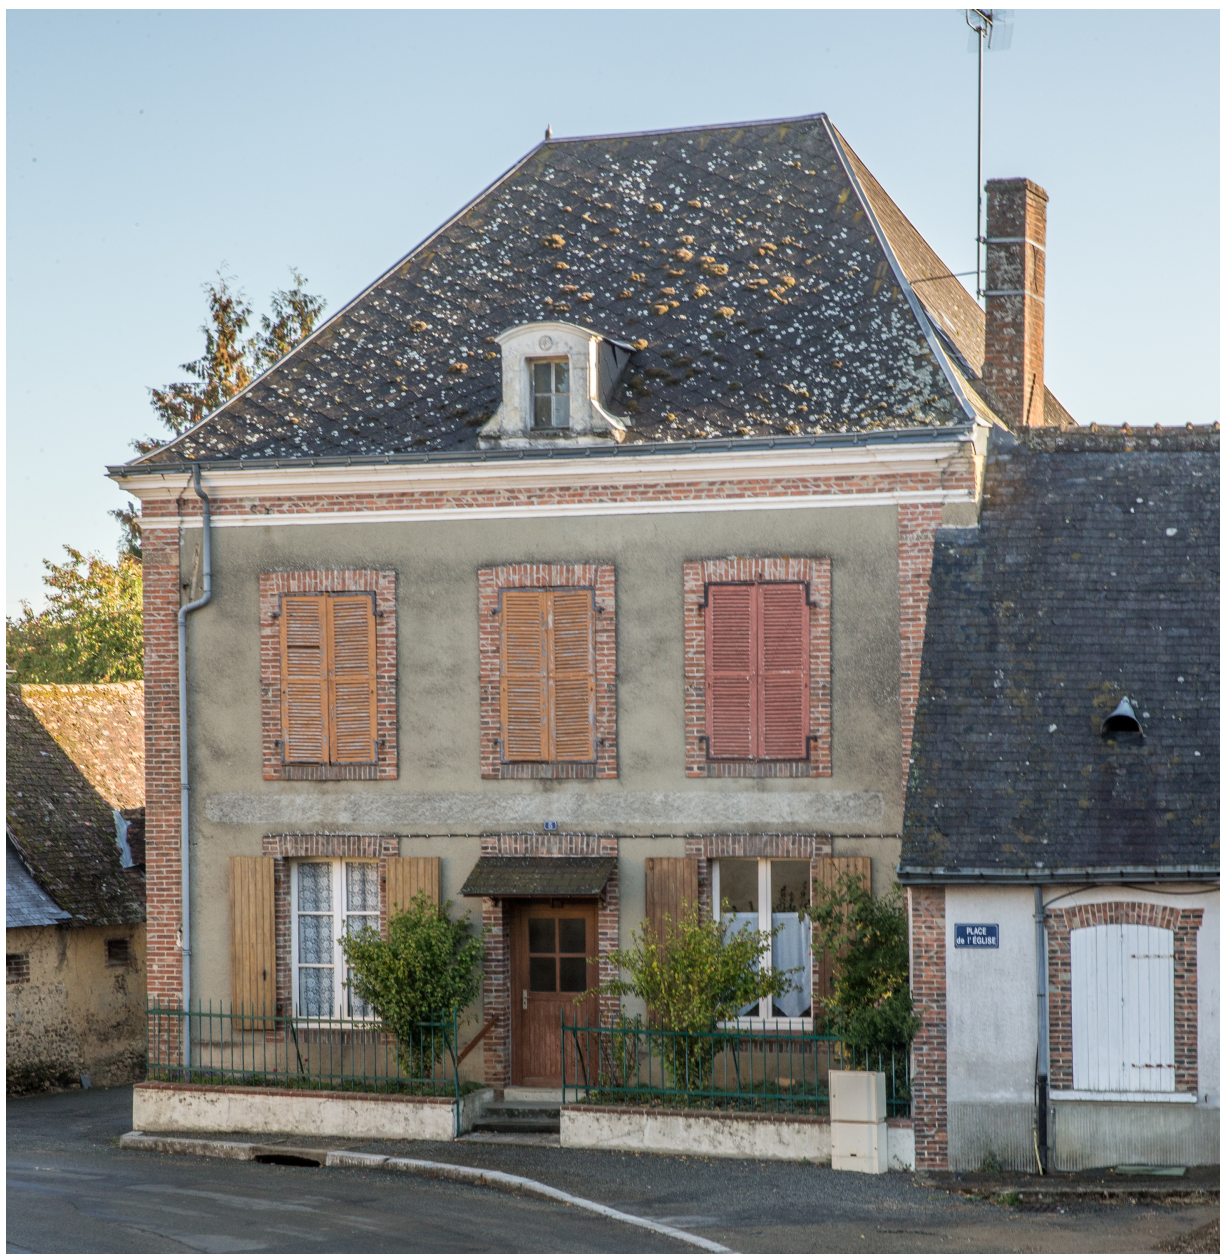
La maison principale.  
Phot. Pierre-Bernard Fourny  
IVR52\_20187202056NUCA

La maison principale.

La grande maison à gauche est couverte d'un toit à longs pans et à croupes recouvert de matériau synthétique imitant l'ardoise. Elle compte trois travées, un étage carré et un étage de comble éclairé par une lucarne en pierre de taille calcaire ornée d'une fleur sculptée. Les autres ouvertures, en arc légèrement segmentaire, sont encadrées de briques. L'ornementation comprend également des pilastres d'angles en briques et une corniche moulurée mêlant brique et calcaire. Le bandeau entre le rez-de-chaussée et l'étage pourrait correspondre à une enseigne aujourd'hui effacée. A l'intérieur, la cage de l'escalier est en pan de bois et certaines cheminées sont en marbre.

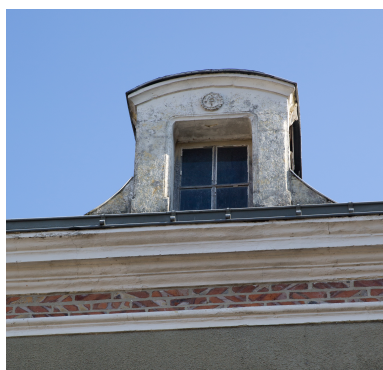
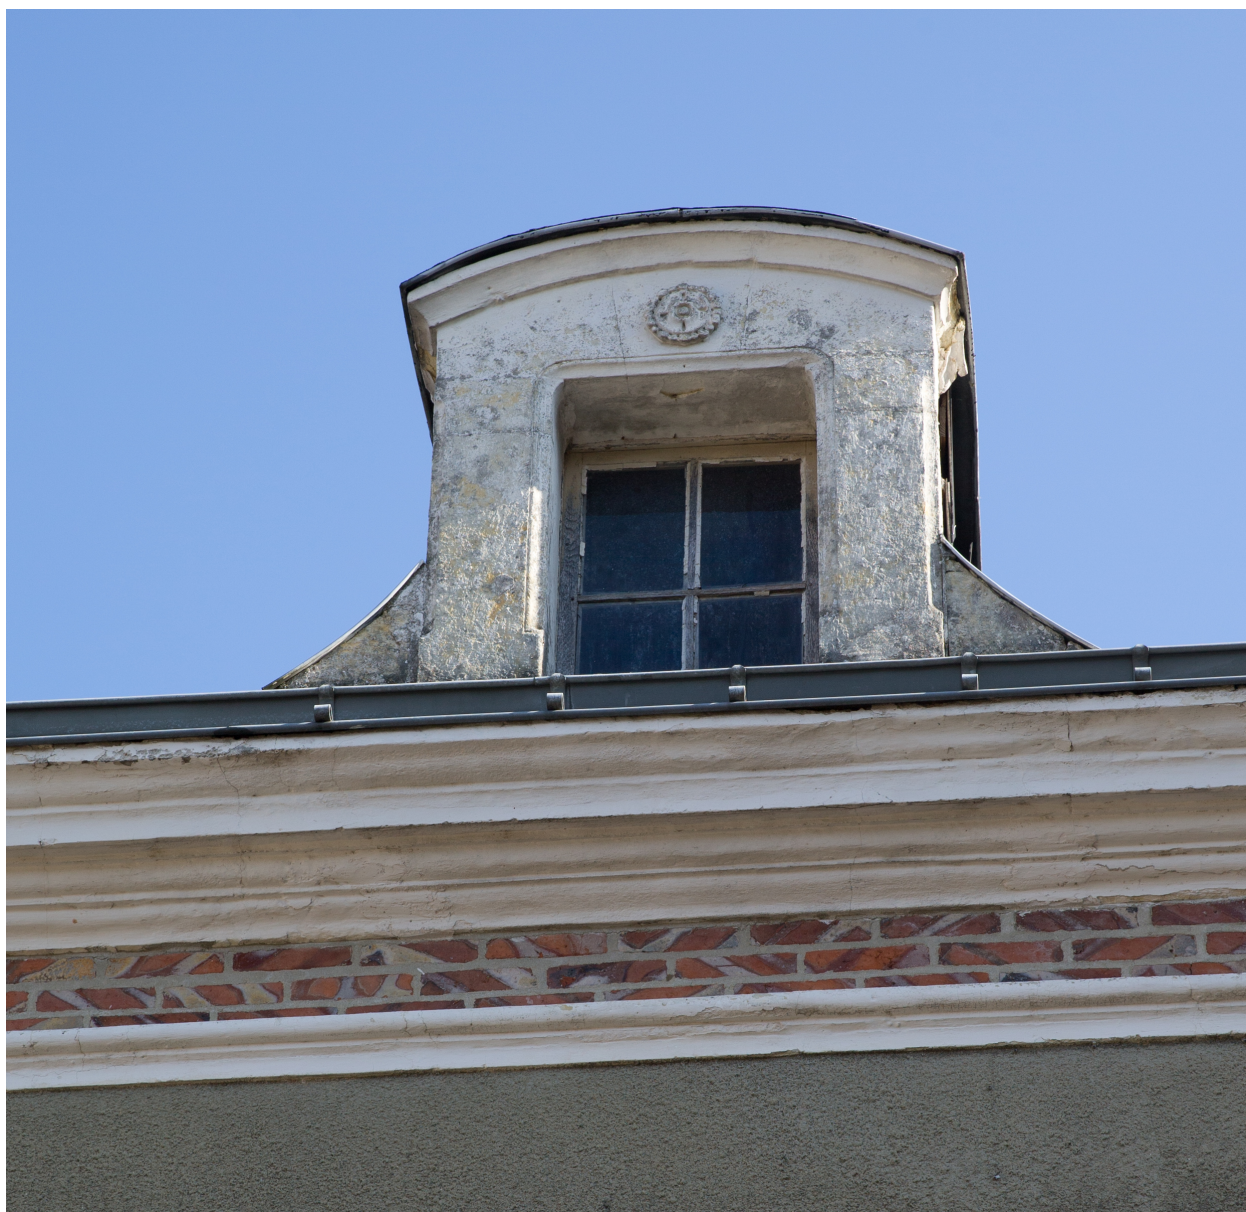
Un détail de la lucarne  
de la maison principale.  
Phot. Pierre-Bernard Fourny  
IVR52\_20187202139NUCA

Un détail de la lucarne de la maison principale.

Fleur sculptée sur la lucarne de la maison principale.

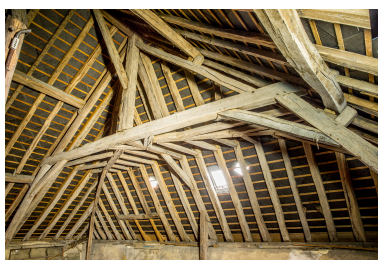
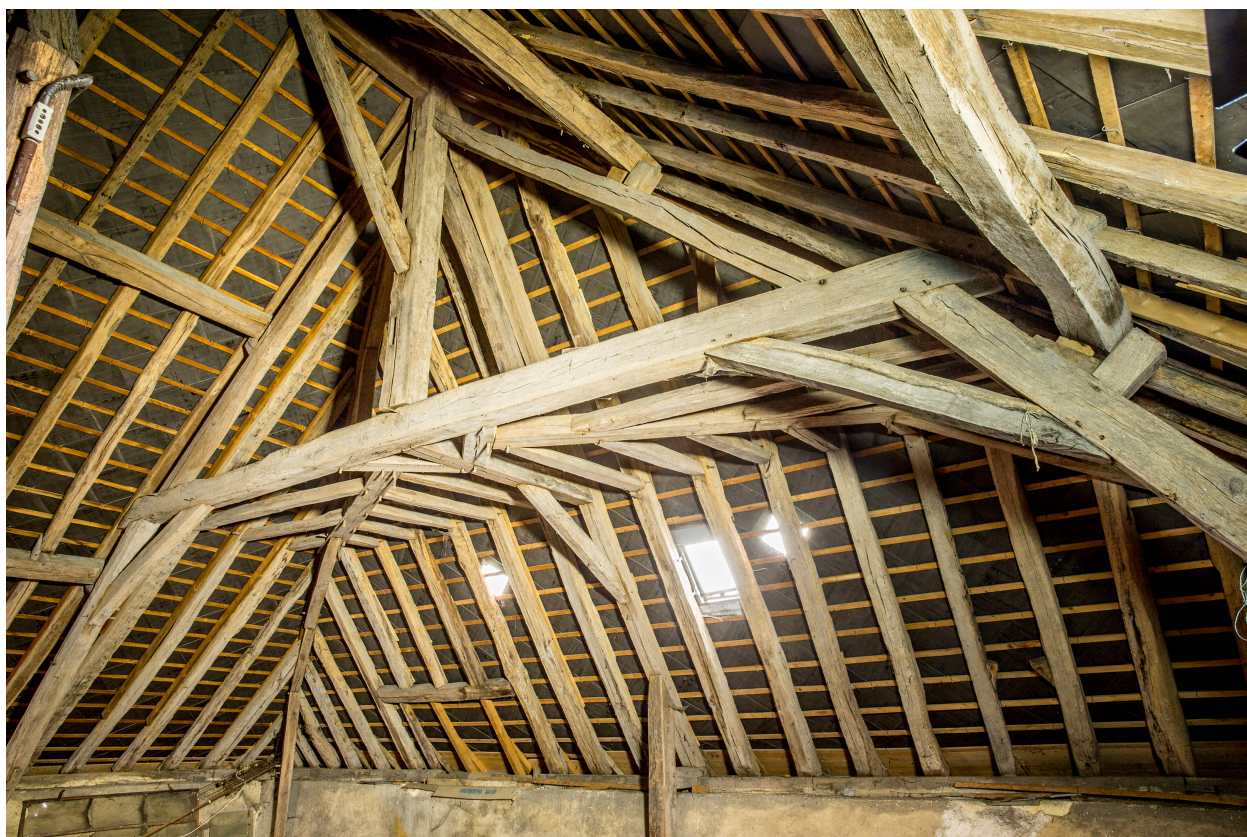
La charpente de la maison principale.  
Phot. Pierre-Bernard Fourny  
IVR52\_20187201937NUCA

La charpente de la maison principale.

Des bâtiments figurent à cet emplacement sur le cadastre napoléonien de 1829. La charpente et la pente aigue du toit des constructions basses invitent à une datation du XVI<sup>e</sup> siècle, mais les façades et les ouvertures ont été refaites vers le 3<sup>e</sup> quart du XIX<sup>e</sup> siècle, et dans la 2<sup>e</sup> moitié du XX<sup>e</sup> siècle pour la partie en parpaings. Quant à la grande maison à gauche, les matrices cadastrales indiquent qu'elle fut construite pour un certain Pierre Besnard en 1859 (enregistrement en 1862) sur les fondations d'une autre maison démolie deux ans auparavant. Les façades sont datables du 3<sup>e</sup> quart du XIX<sup>e</sup> siècle, mais la lucarne pourrait être légèrement postérieure. Sur la partie la plus haute du jardin a été édifié un petit belvédère en brique, probablement dans le 4<sup>e</sup> quart du XIX<sup>e</sup> siècle.

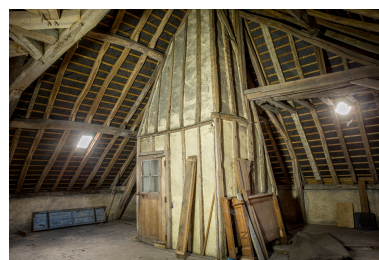
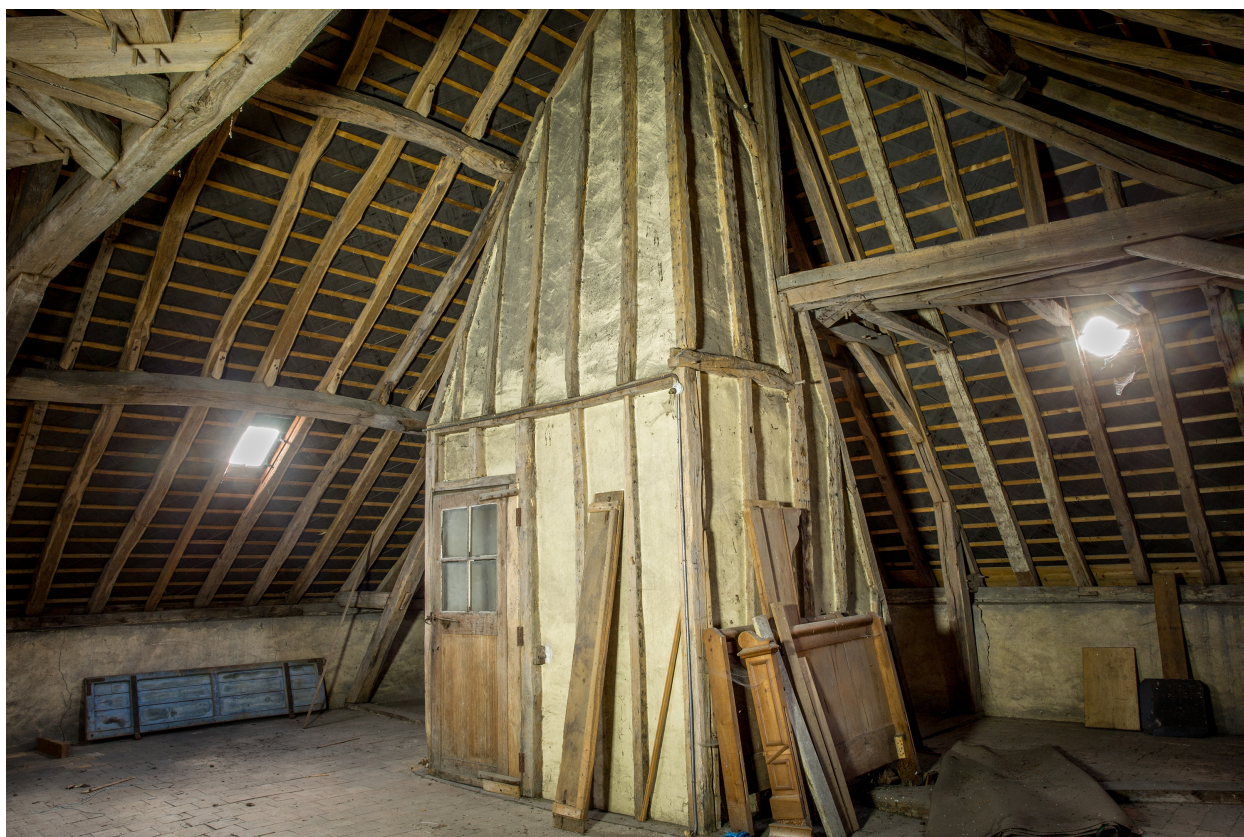
La cage d'escalier de  
la maison principale.  
Phot. Pierre-Bernard Fourny  
IVR52\_20187201938NUCA

La cage d'escalier de la maison principale.

Escaliers : escalier intérieur : escalier tournant à retours, en charpente

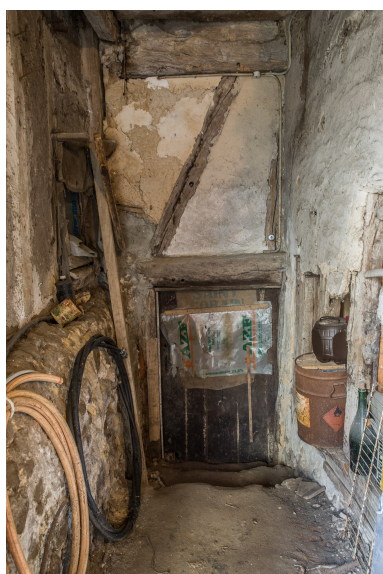
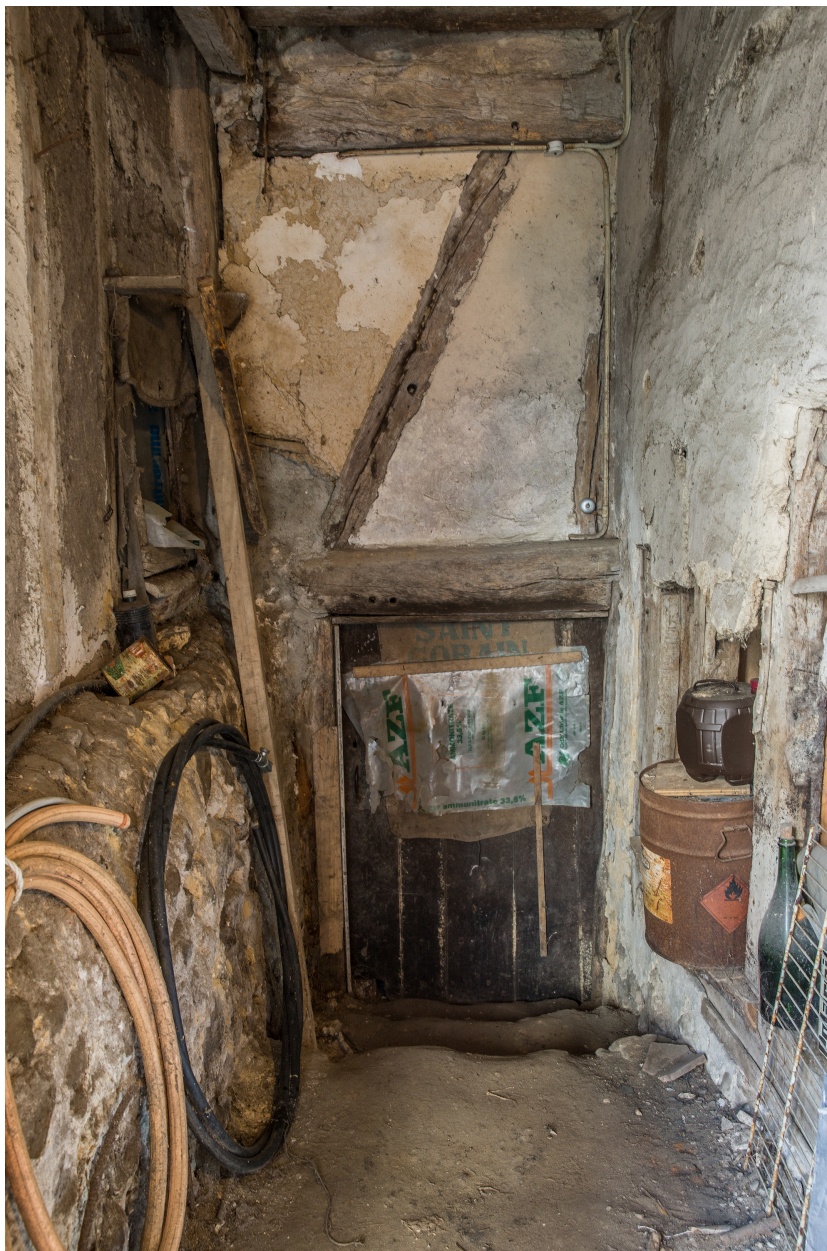
L'accès à la cave du  
logement à pièce unique.  
Phot. Pierre-Bernard Fourny  
IVR52\_20187201939NUCA

L'accès à la cave du logement à pièce unique.

Ces trois logements, aujourd'hui réunis dans une même propriété, reflètent des conditions sociales différentes. La maison à droite, à pièce unique, possède une cave semi-enterrée et un rez-de-chaussée surélevé qui laissent penser qu'elle fut peut-être l'habitation d'un modeste tisserand. A l'opposé, la maison de gauche, avec étage carré et double en profondeur, fut celle d'une famille plutôt aisée. Le logement central, en rez-de-chaussée à deux pièces, relève d'un type intermédiaire très courant à Valennes. Cette partie a servi de bureau de caisse d'épargne à partir de 1908.

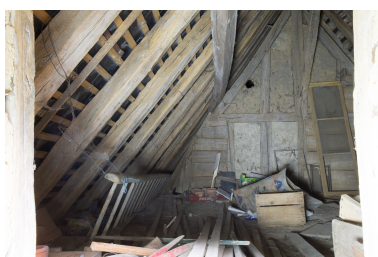
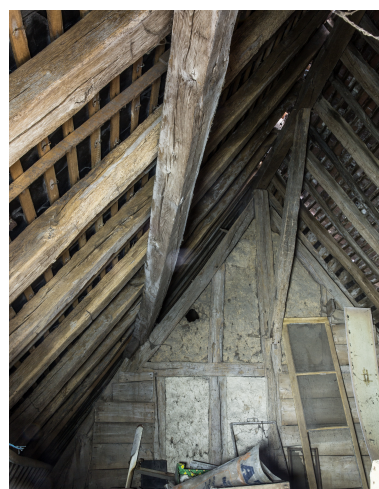
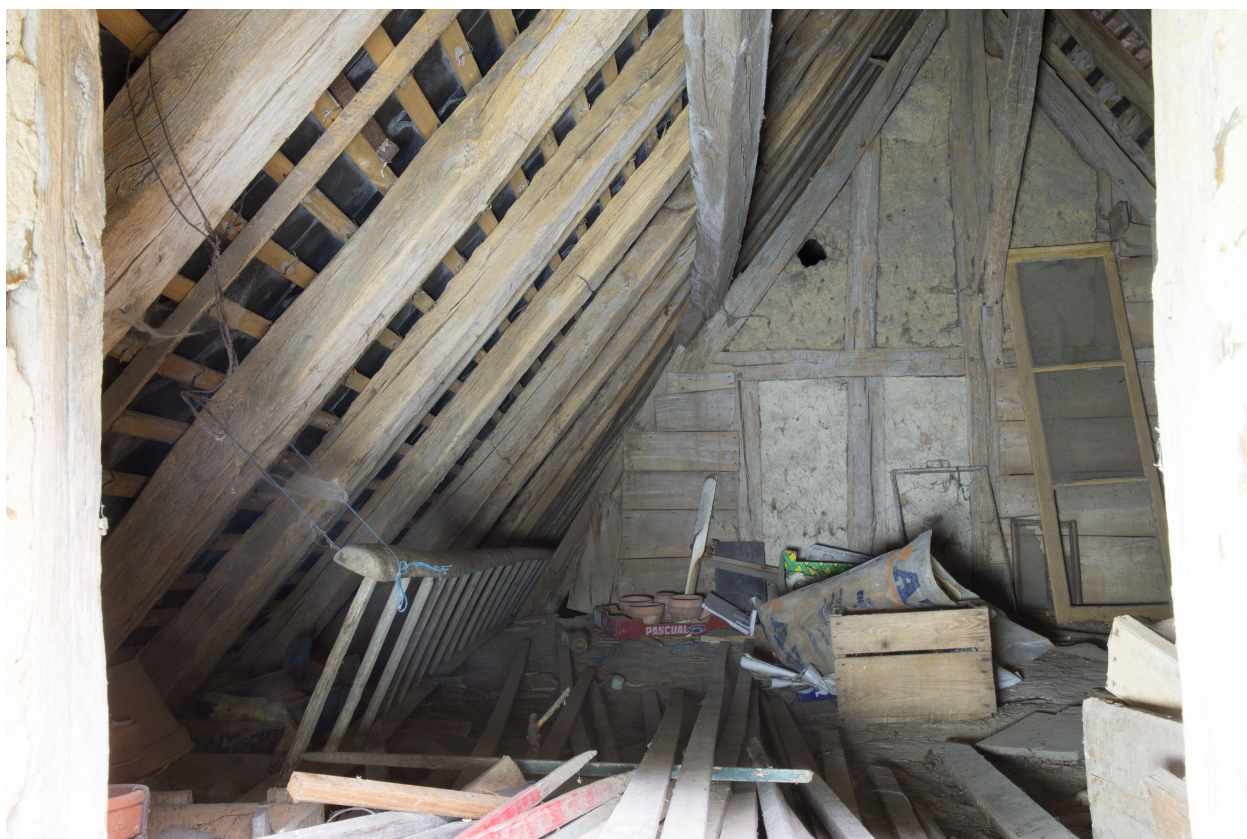
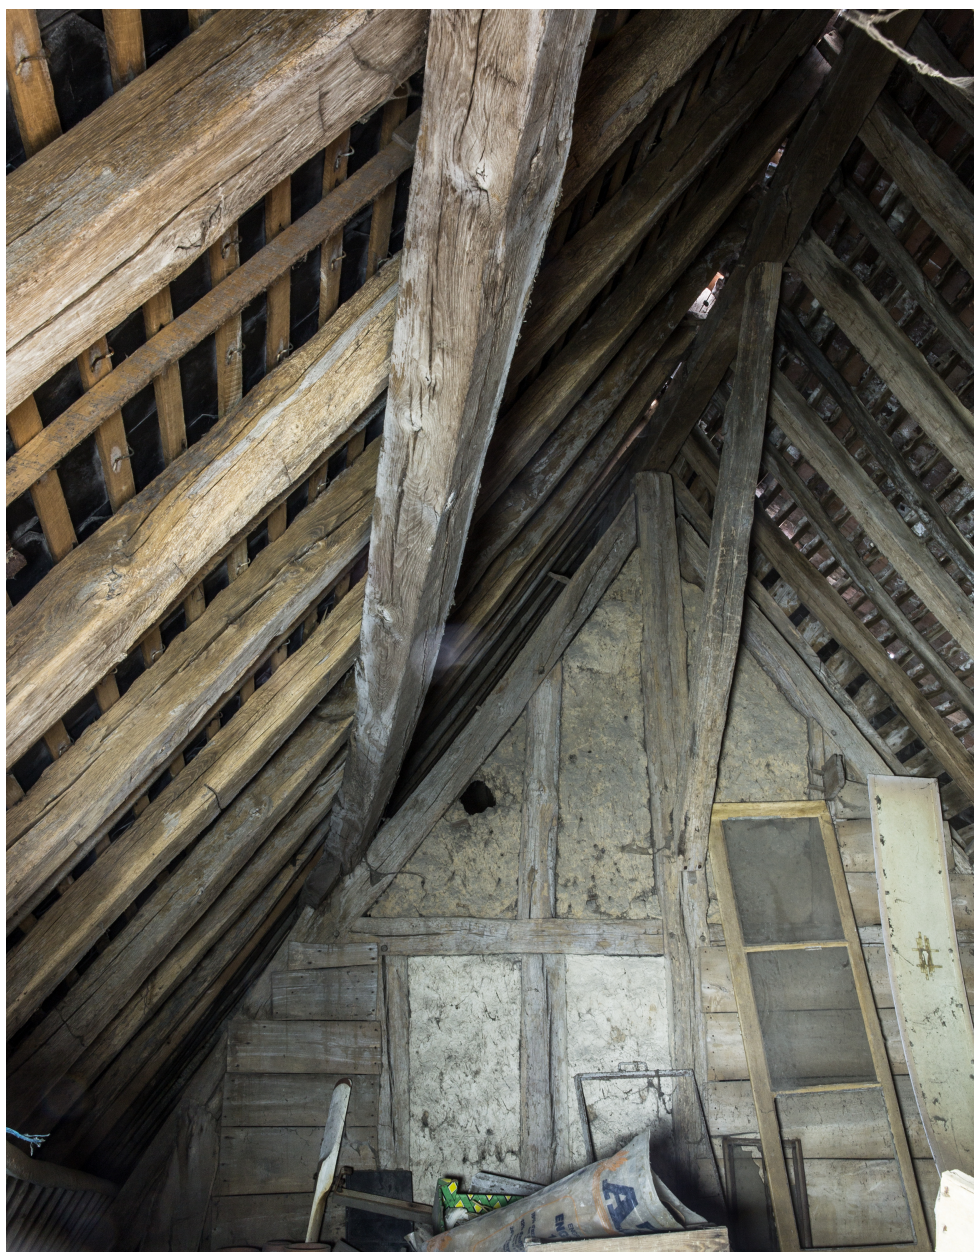
La charpente du  
logement à pièce unique.  
Phot. Pierre-Bernard Fourny  
IVR52\_20187201941NUCA

La charpente du  
logement à pièce unique.  
Phot. Pierre-Bernard Fourny  
IVR52\_20187201942NUCA

La charpente du logement à pièce unique.

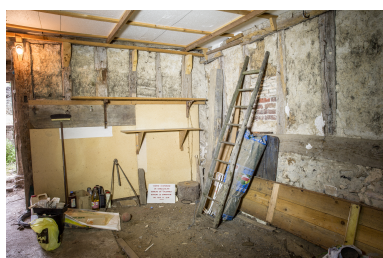
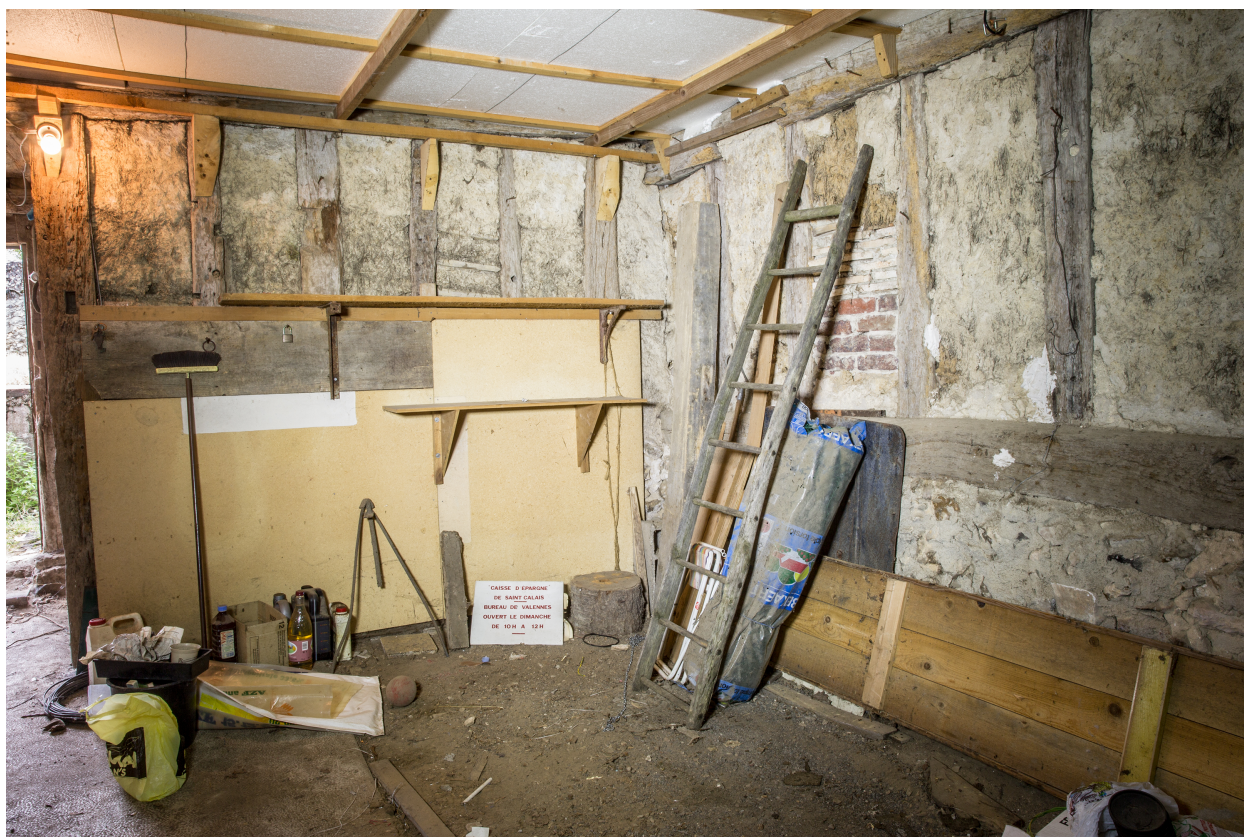
Des cloisons à pans de bois entre  
les logements en rez-de-chaussée.  
Phot. Pierre-Bernard Fourny  
IVR52\_20187201940NUCA

Des cloisons à pans de bois entre les logements en rez-de-chaussée.

moellons. Les combles sont accessibles par l'extérieur, depuis une lucarne en bois en façade et une ouverture aménagée sur le mur-pignon.

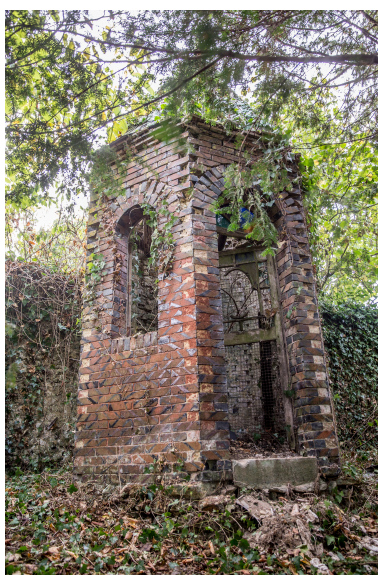
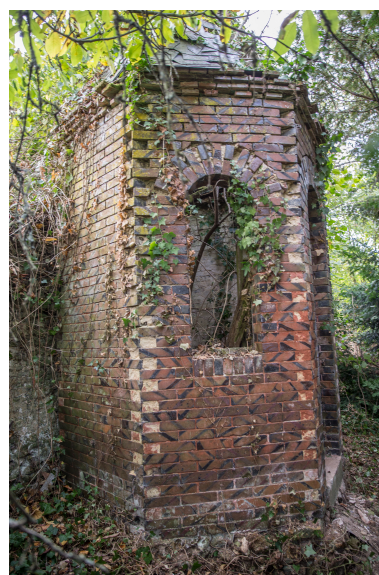
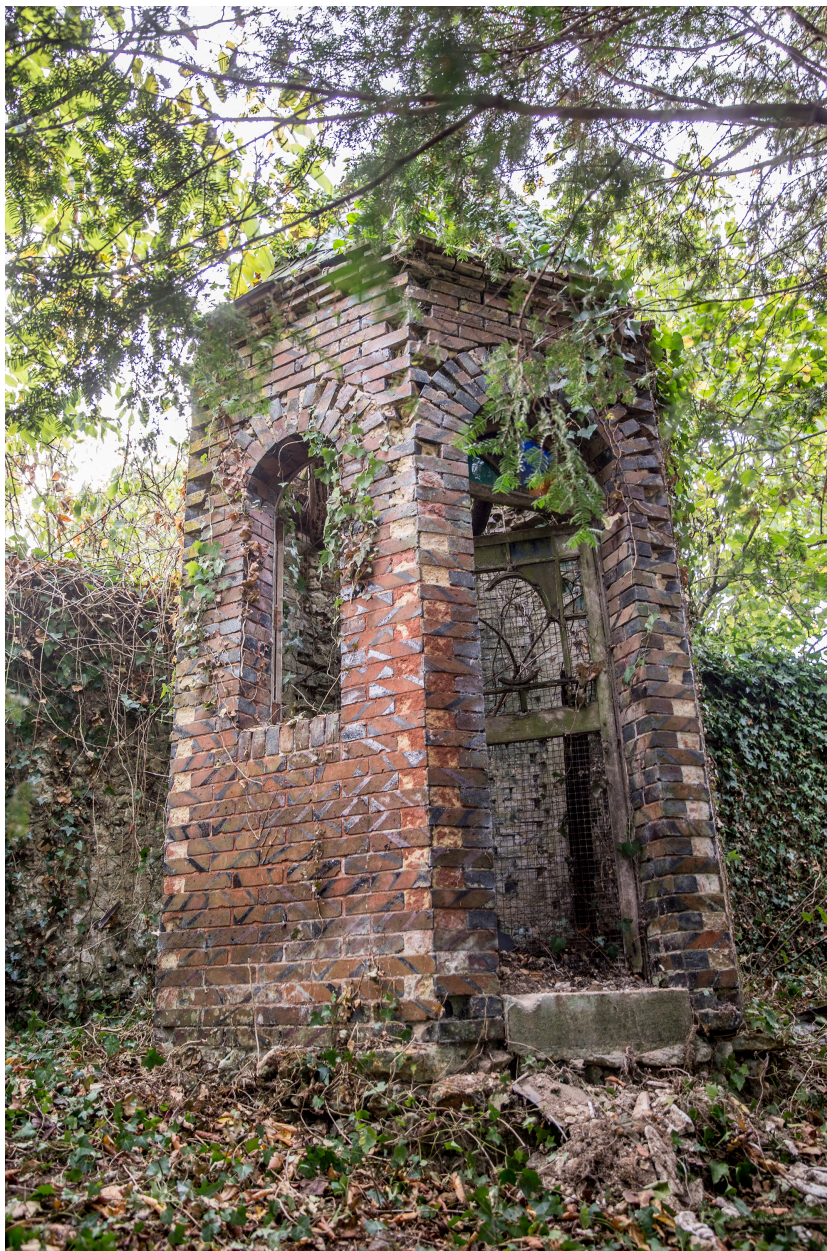
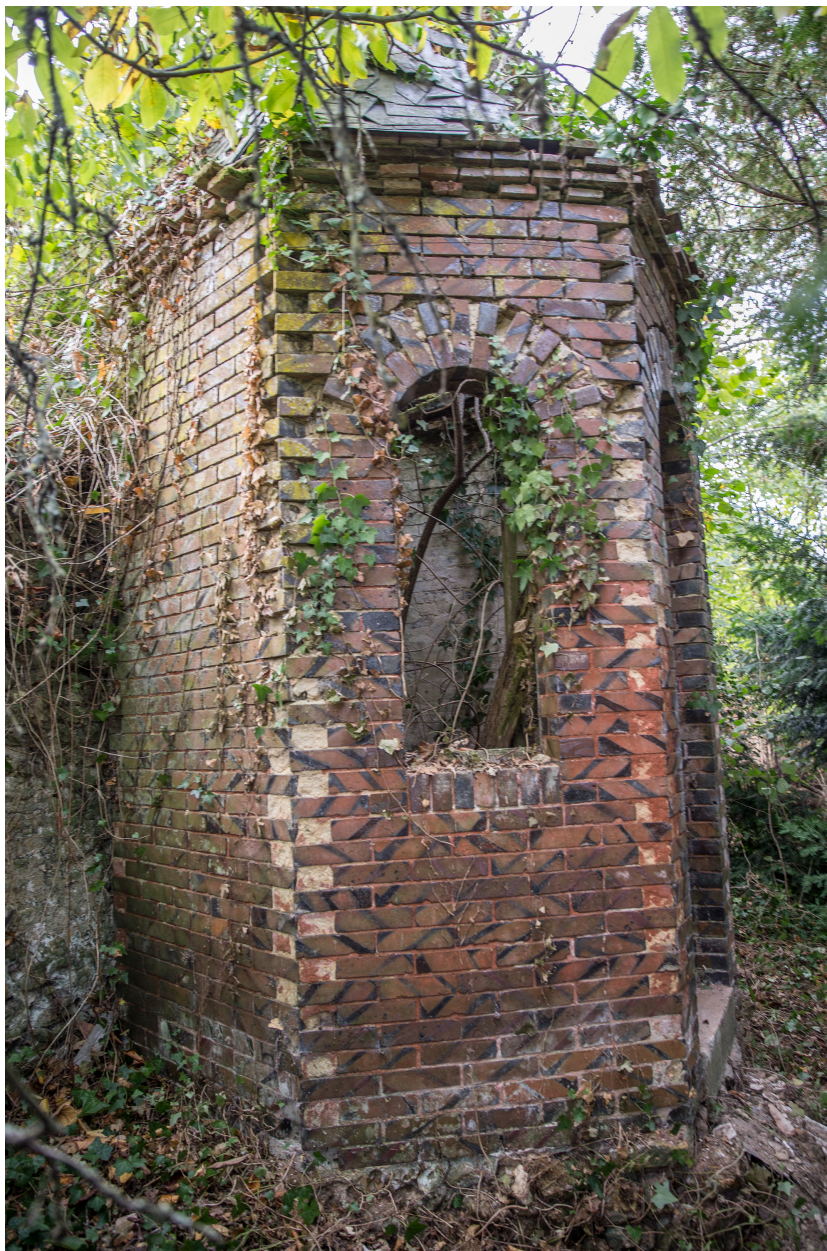
Le belvédère.  
Phot. Pierre-Bernard Fourny  
IVR52\_20187201945NUCA

Le belvédère.  
Phot. Pierre-Bernard Fourny  
IVR52\_20187201943NUCA

Le belvédère.

Au sommet du jardin, le belvédère hexagonal en briques et couvert d'ardoise présente des ouvertures en plein cintre. La porte, en partie conservée, présente une imposte ornée de boiseries en formes de flèches et des verres colorés.

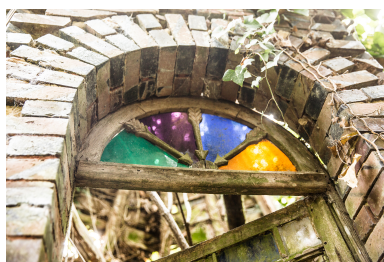
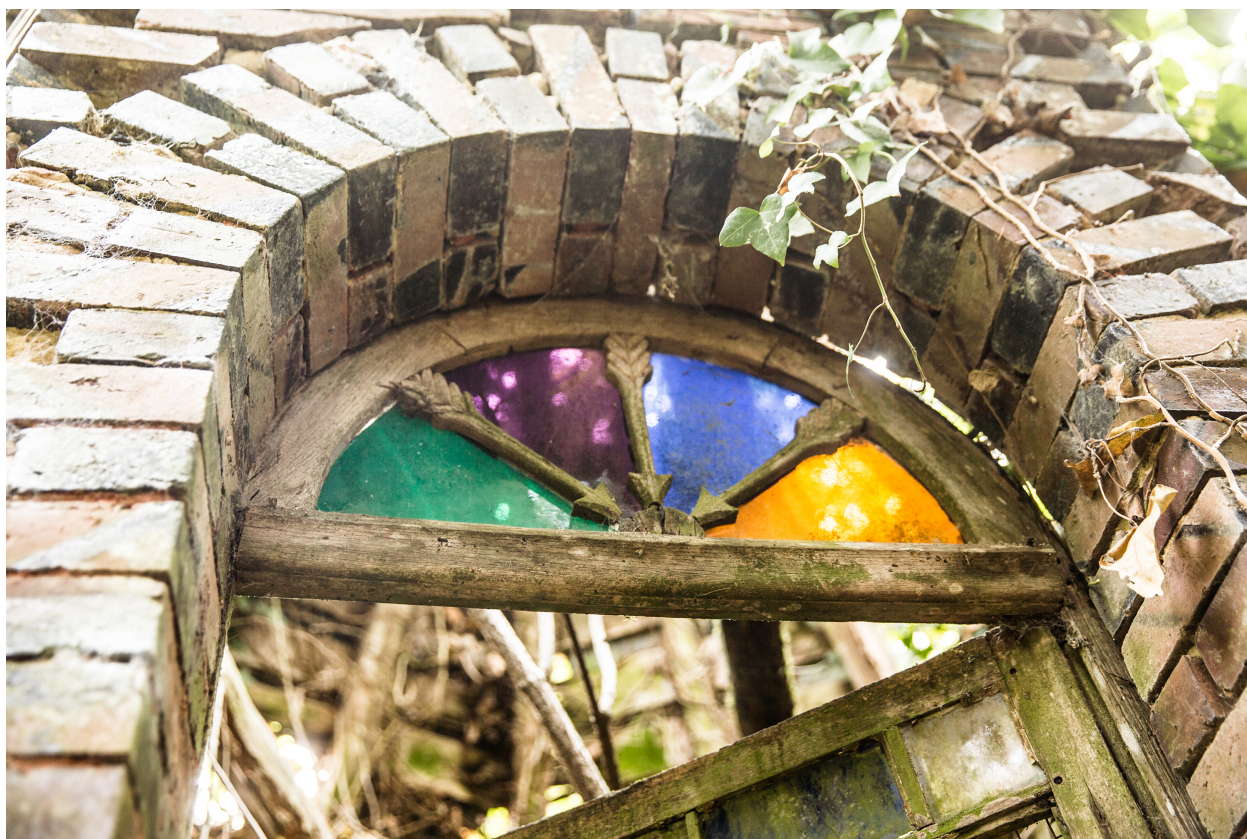
Un détail de l'imposte  
de la porte du belvédère.  
Phot. Pierre-Bernard Fourny  
IVR52\_20187201944NUCA

Un détail de l'imposte de la porte du belvédère.

Flèches en menuiserie sur l'imposte de la porte du belvédère.
