Pays de la Loire, Sarthe
Saint-Pierre-du-Lorouër
l' Epivent

Ferme, l'Epivent

Numéro de dossier : IA72001230
Date de l'enquête initiale : 2009
Date(s) de rédaction : 2009
Cadre de l'étude : inventaire topographique
Degré d'étude : étudié

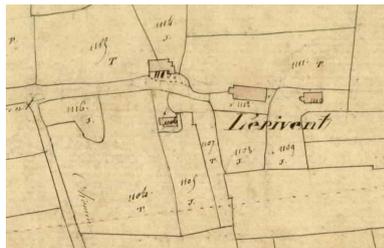
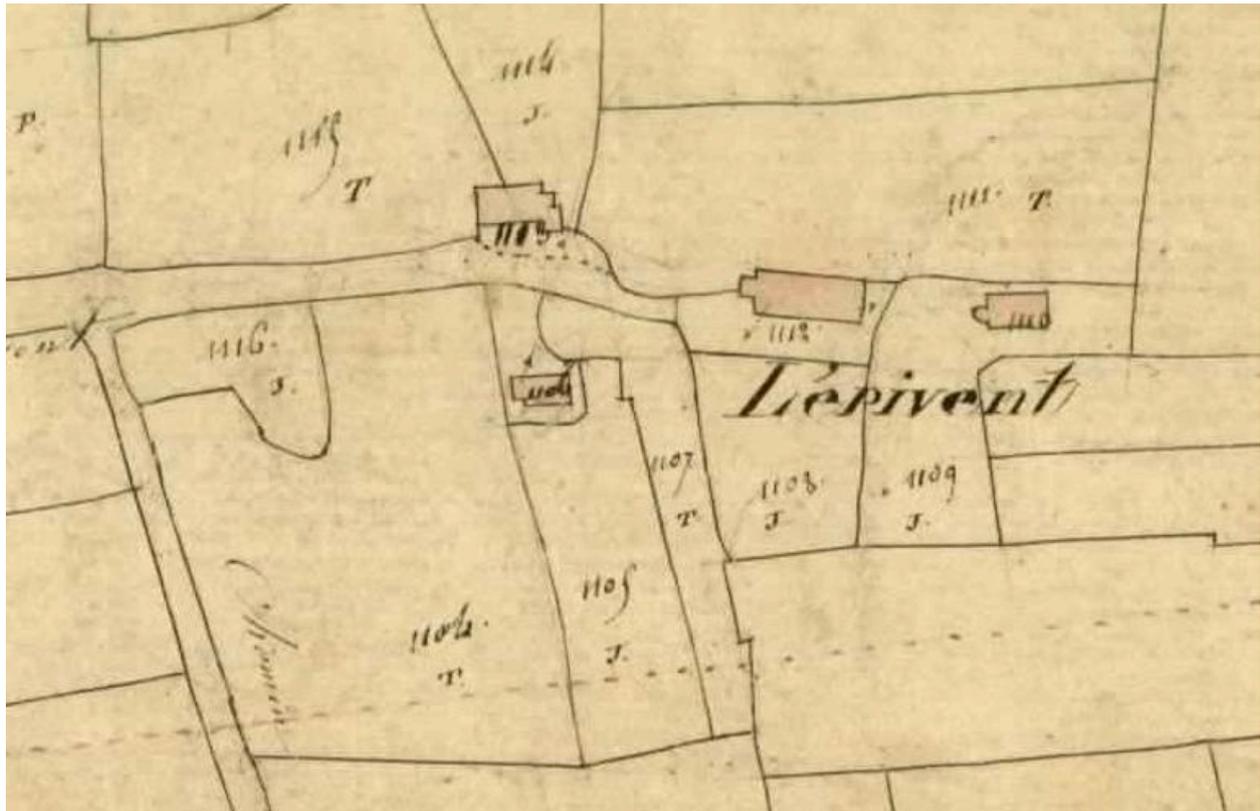
Extrait du plan cadastral de 1835.
IVR52_20097201274NUCA

- Plan cadastral 1835, A4, extrait, échelle 1/2500e. (Archives départementales de la Sarthe ; PC 317/6).

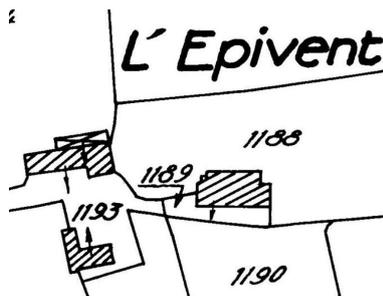
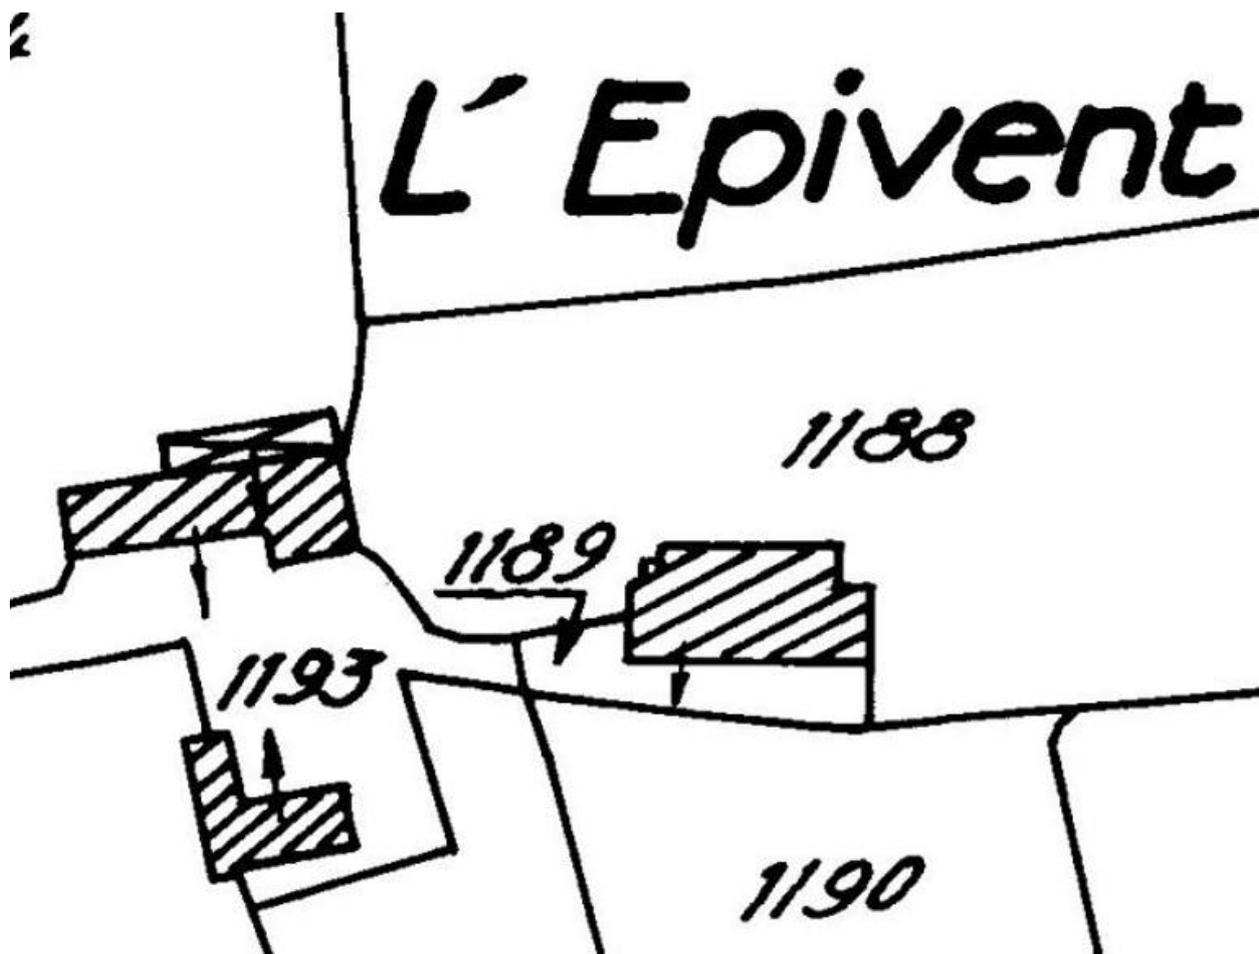
Extrait du plan cadastral de 1934.
IVR52_20097202035NUCA

- Plan cadastral 1934, A4, extrait, échelle 1/2500e. (Archives départementales de la Sarthe ; PC 317/19).

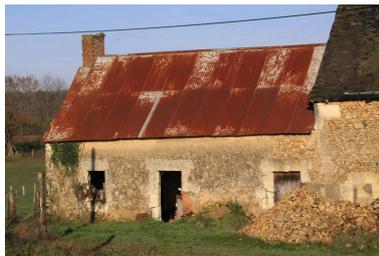
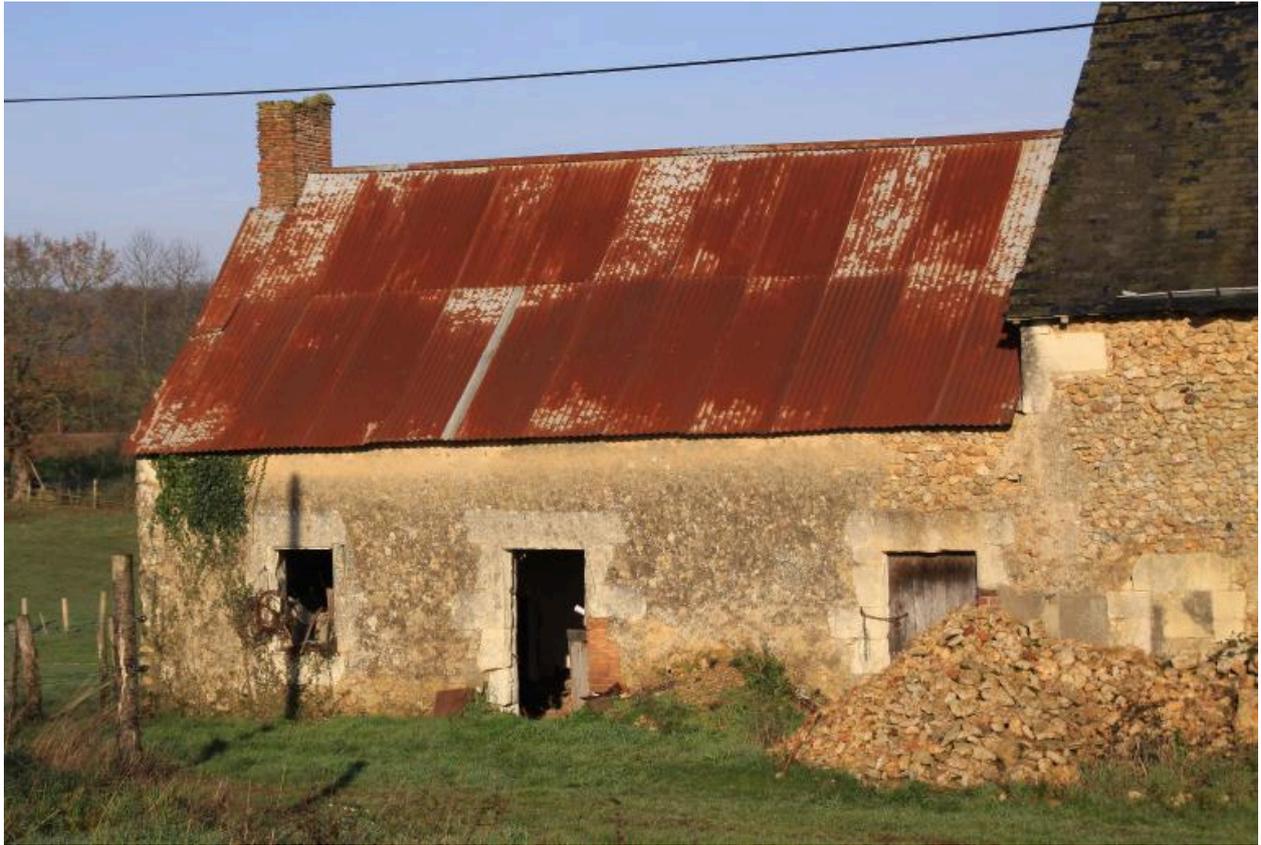
Maison 1, façade antérieure (sud).
Phot. Jean-Baptiste Darrasse
IVR52_20097201822NUCA

Maison 1, façade antérieure (sud).

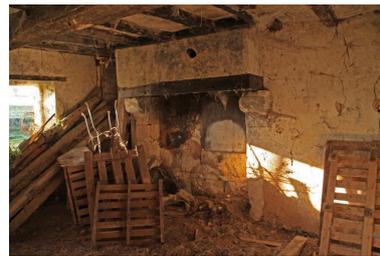
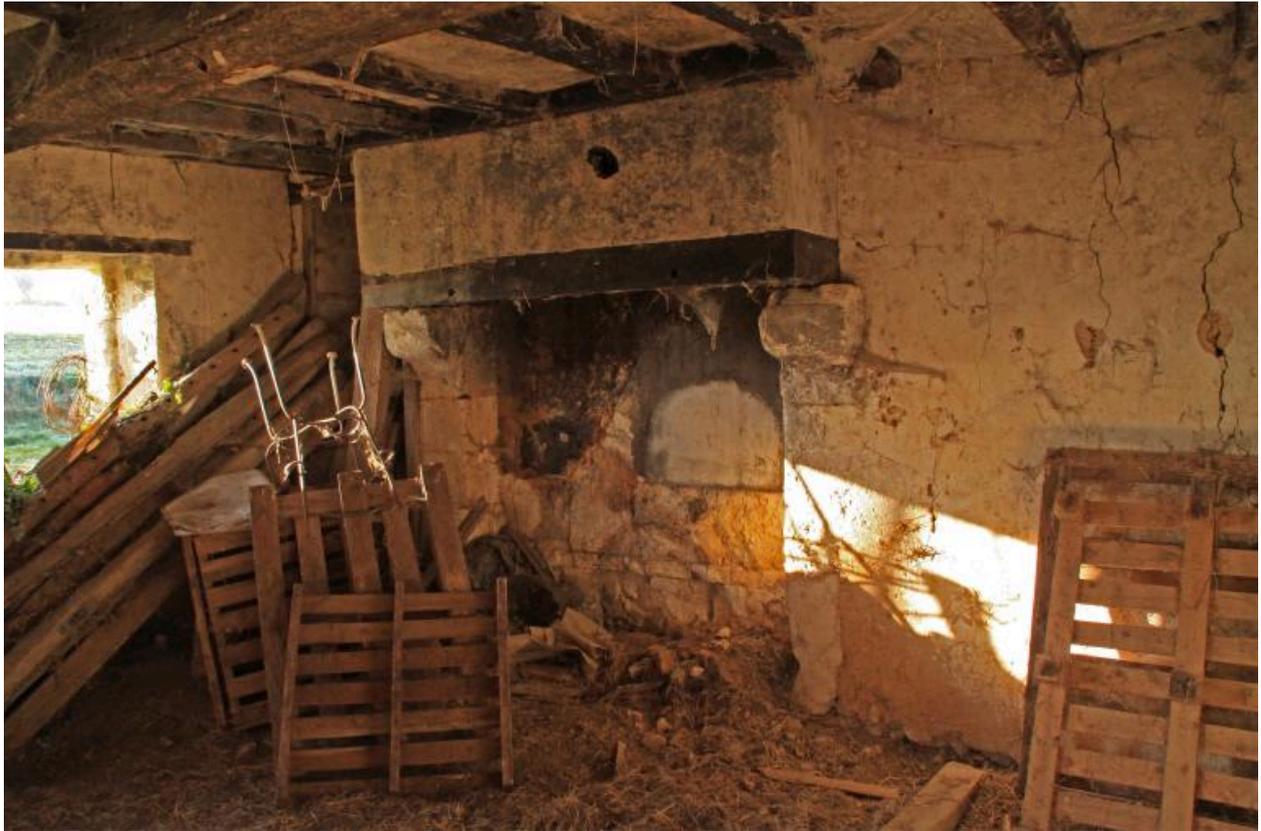
Maison 1 : cheminée avec
lindeau de bois. Murs en torchis.
Phot. Jean-Baptiste Darrasse
IVR52_20097201824NUCA

Maison 1 : cheminée avec linteau de bois. Murs en torchis.

Cet ensemble est un rare cas de maison double du XVIIe. Les maisons 1 (à l'ouest) et 2 (centrale) comprenaient chacune une chambre à feu et une chambre froide. La maison 2 a été éventrée et surélevée pour devenir une grange. Dans le prolongement, une autre dépendance, plus large, a été considérablement agrandie au même moment, probablement au XIXe siècle.

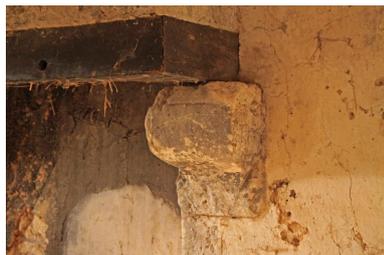
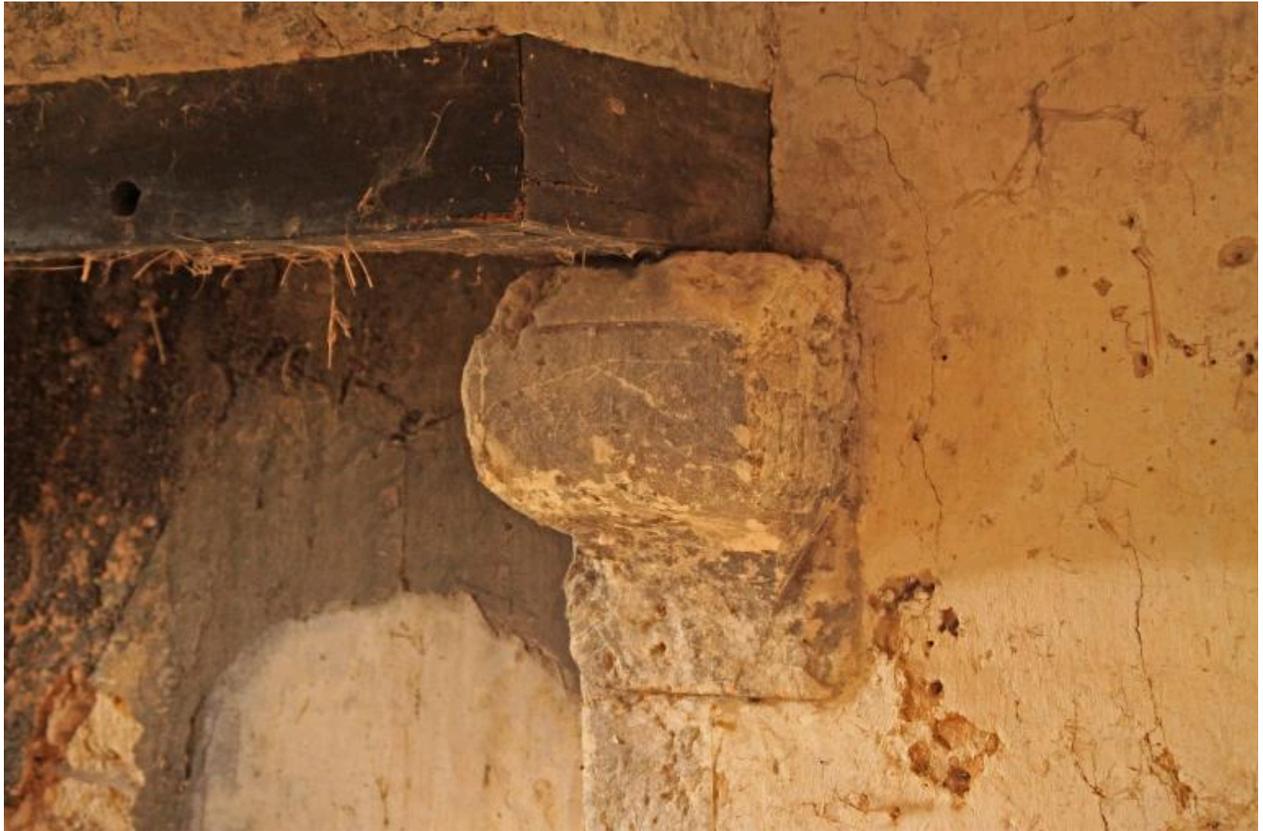
Maison 1, cheminée :
détail corbeau droit.
Phot. Jean-Baptiste Darrasse
IVR52_20097201825NUCA

Maison 1, cheminée : détail corbeau droit.

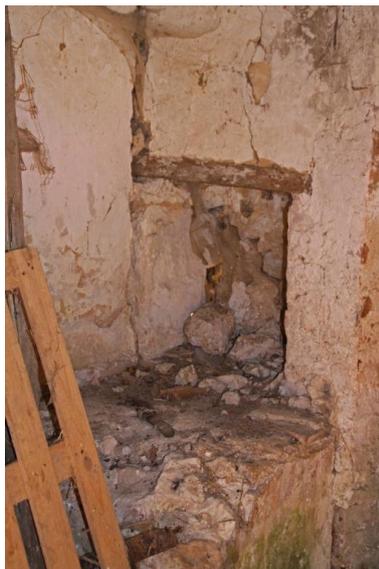
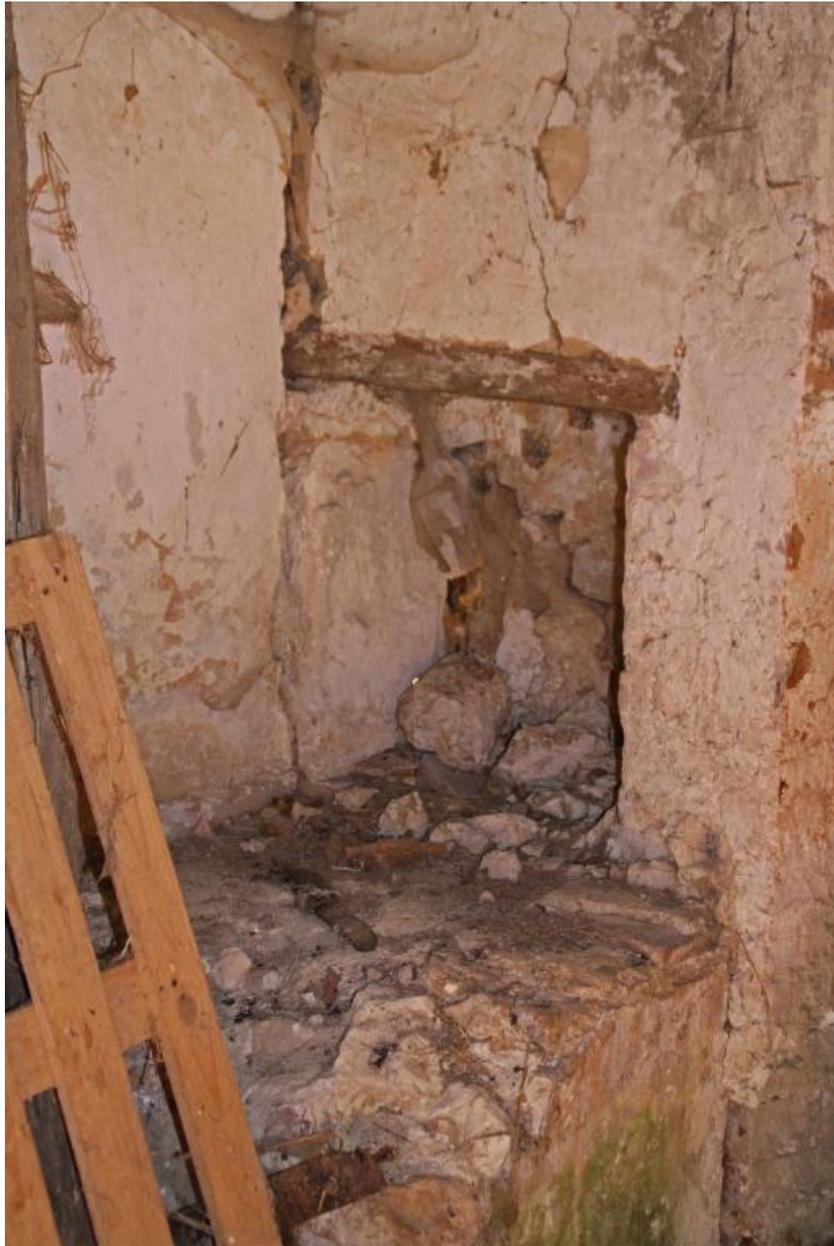
Maison 1 : niche murale
à droite de la cheminée.
Phot. Jean-Baptiste Darrasse
IVR52_20097201826NUCA

Maison 1 : niche murale à droite de la cheminée.

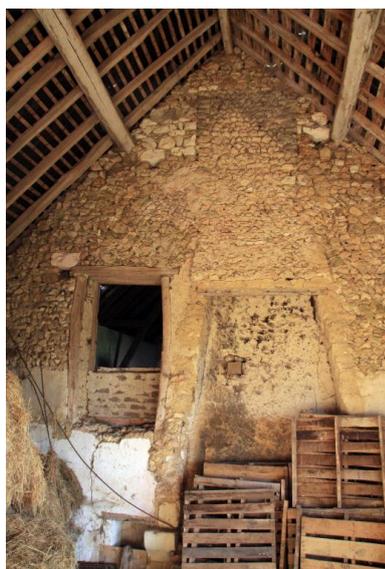
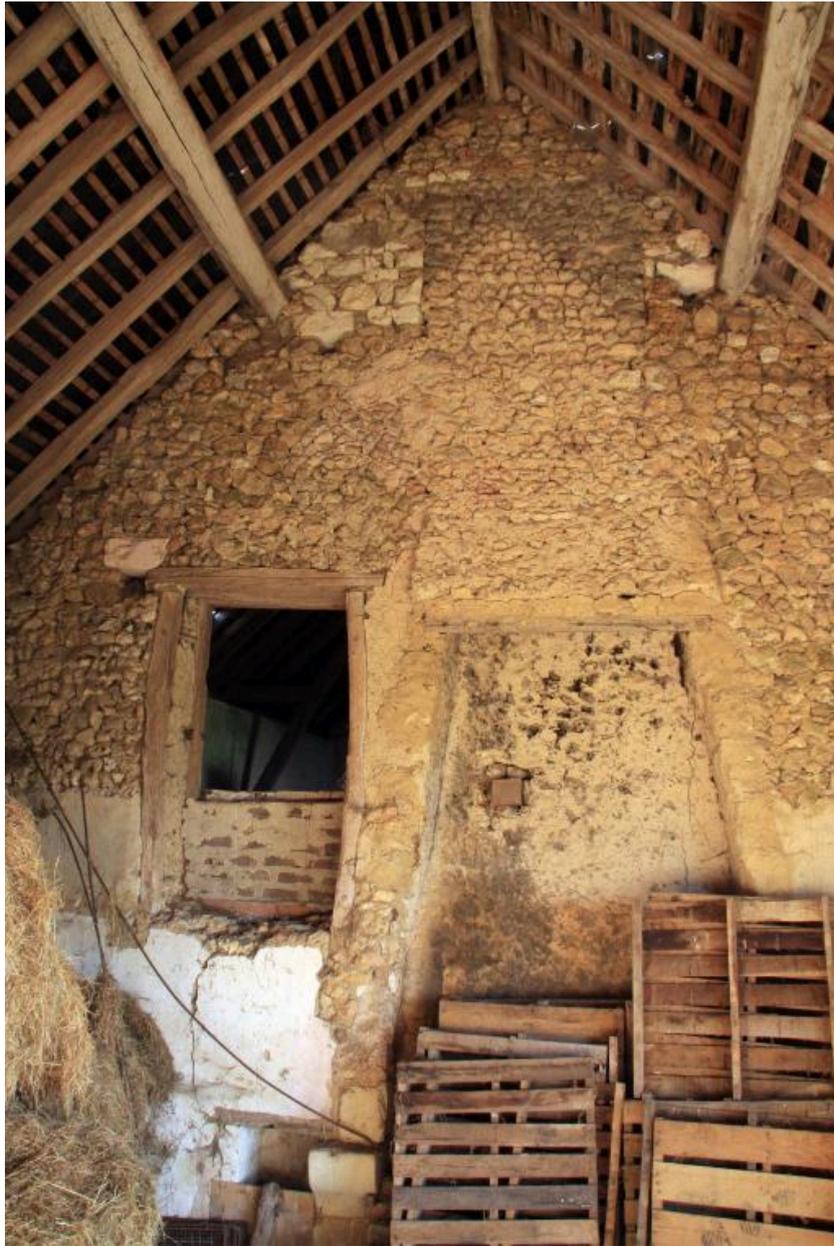
Maison 2, mur pignon est.
Phot. Jean-Baptiste Darrasse
IVR52_20097201830NUCA

Maison 2, mur pignon est.

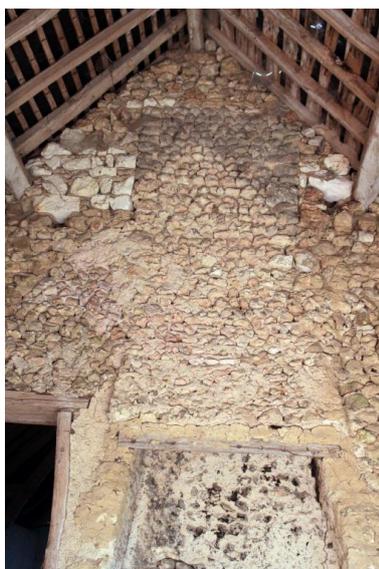
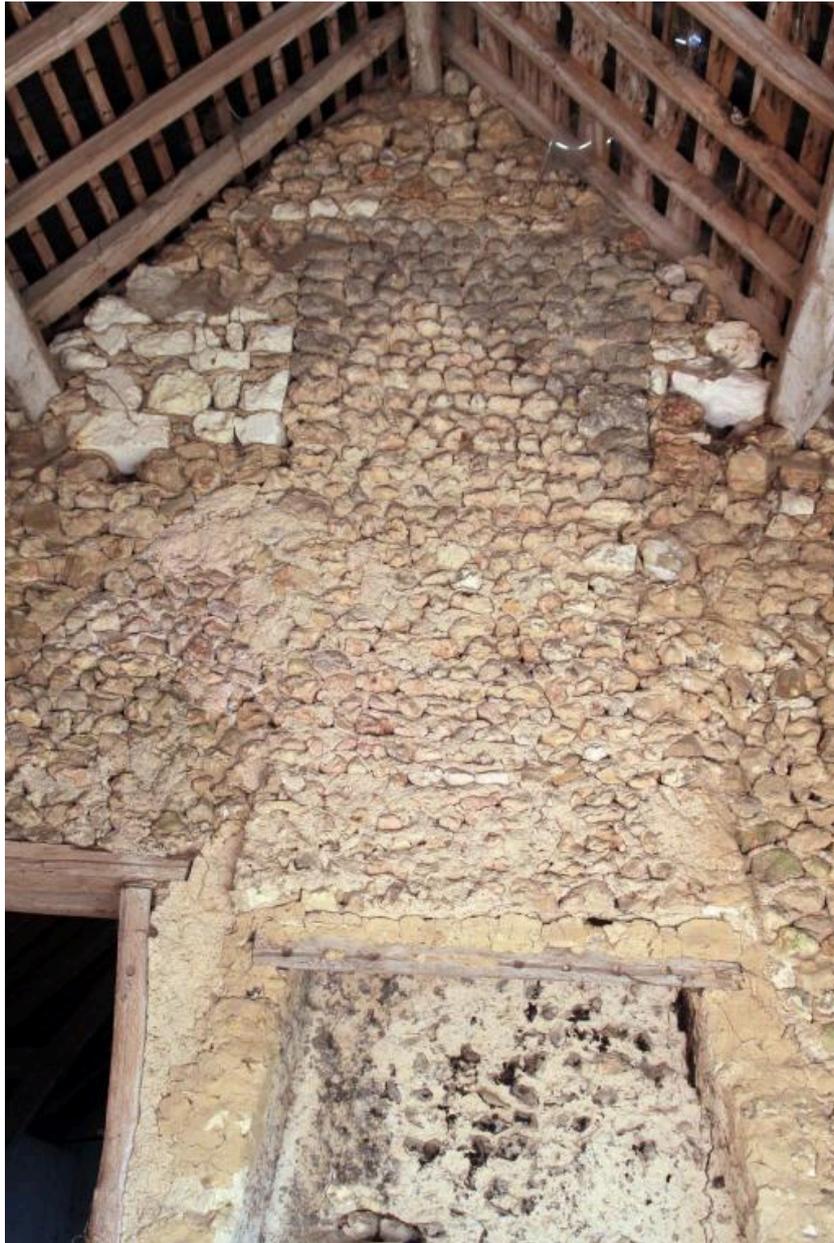
Maison 2 devenue grange,
mur pignon est : surélévation.
Phot. Jean-Baptiste Darrasse
IVR52_20097201829NUCA

Maison 2 devenue grange, mur pignon est : surélévation.

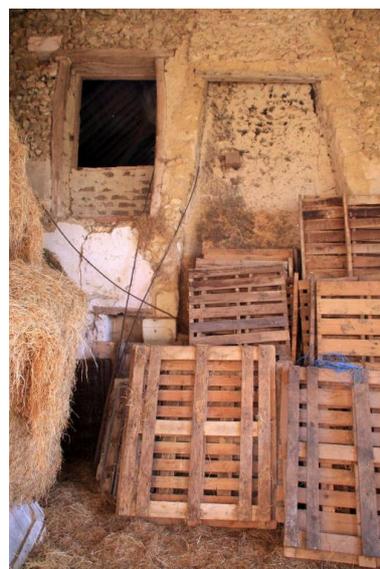
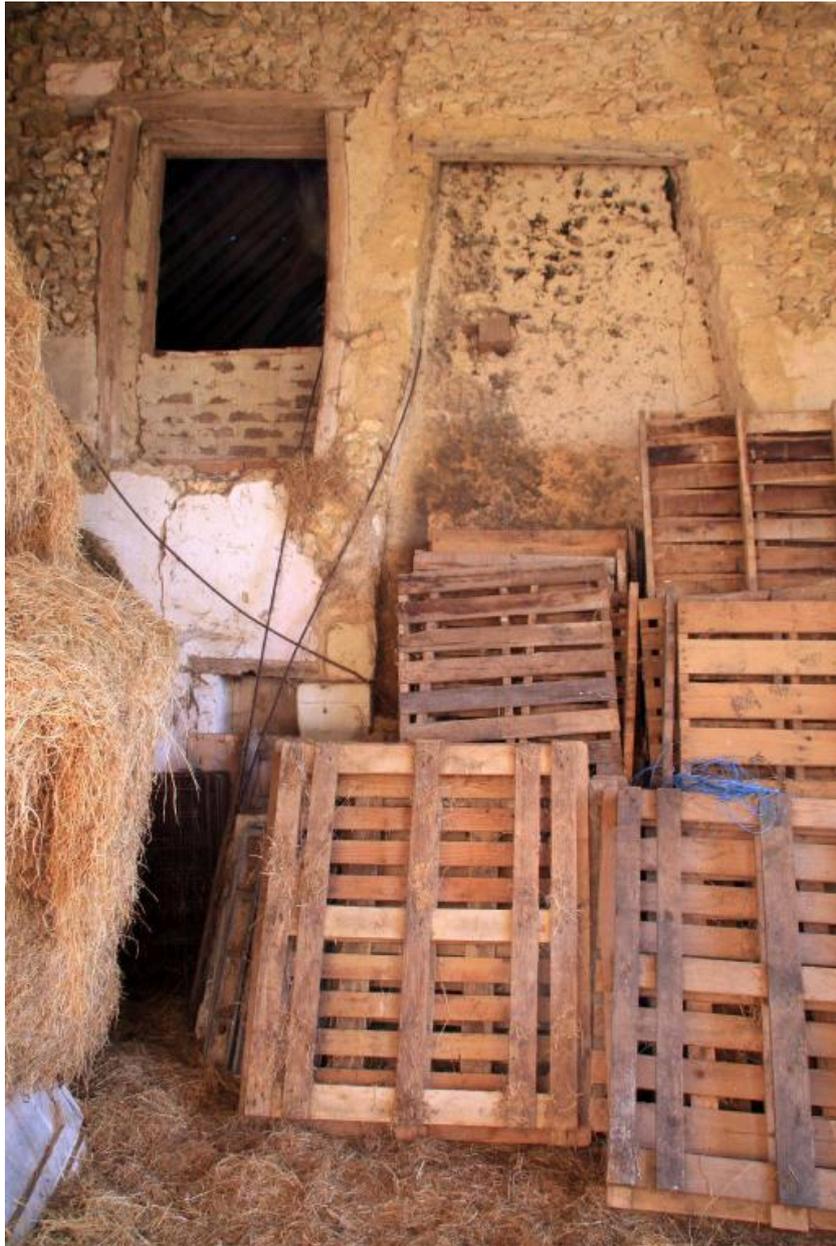
Maison 2 devenue grange :
vestiges d'une cheminée, porte
(en partie murée) à structure
de bois au-dessus d'une niche.
Phot. Jean-Baptiste Darrasse
IVR52_20097201827NUCA

Maison 2 devenue grange : vestiges d'une cheminée, porte (en partie murée) à structure de bois au-dessus d'une niche.

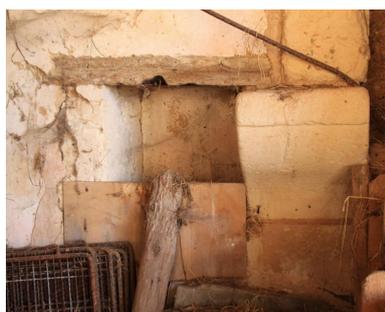
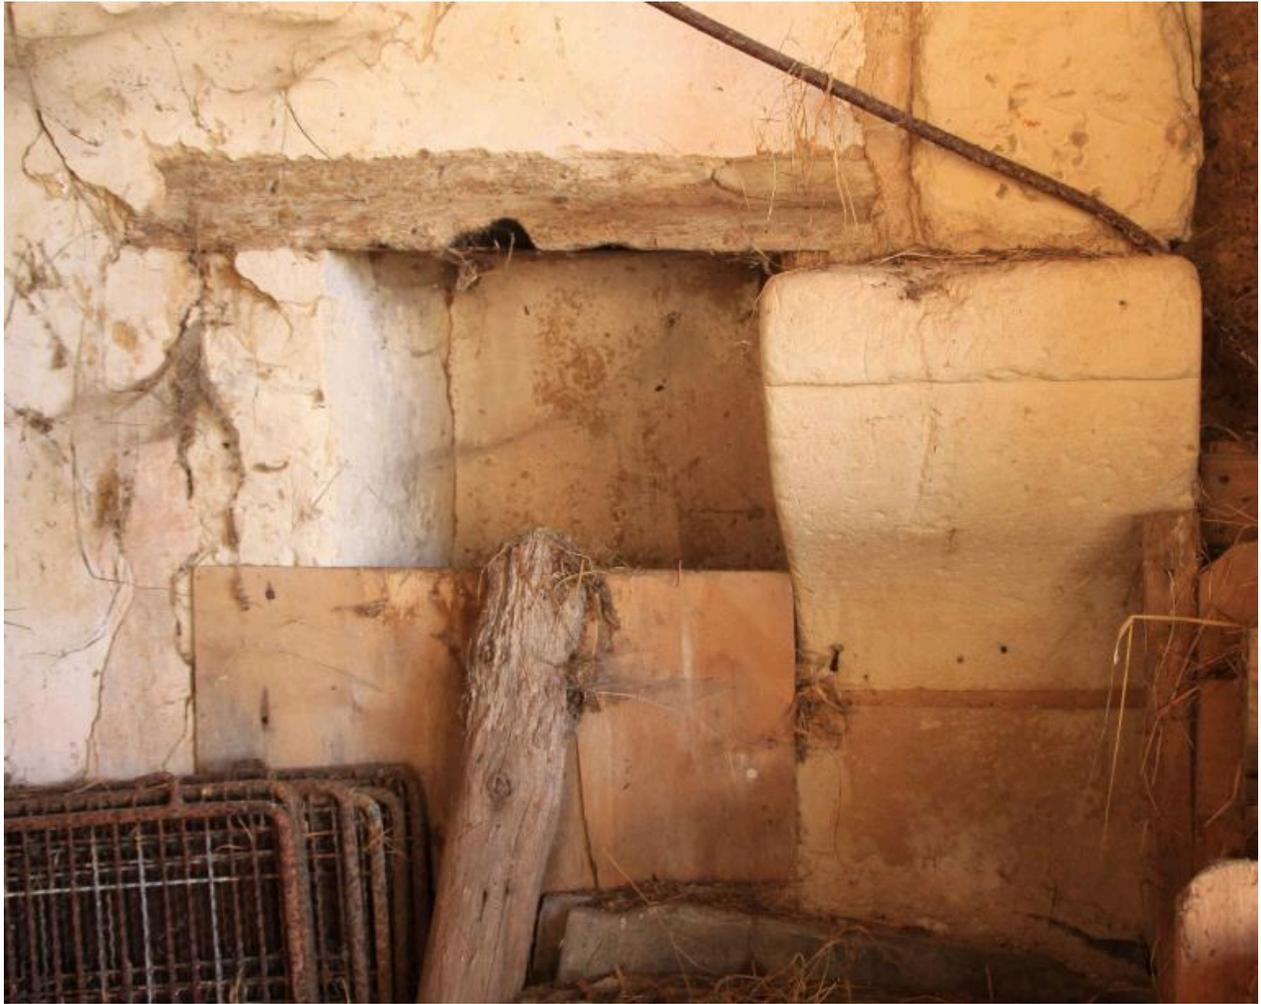
Maison 2, mur pignon est :
détail du corbeau gauche
de la cheminée et niche.
Phot. Jean-Baptiste Darrasse
IVR52_20097201828NUCA

Maison 2, mur pignon est : détail du corbeau gauche de la cheminée et niche.

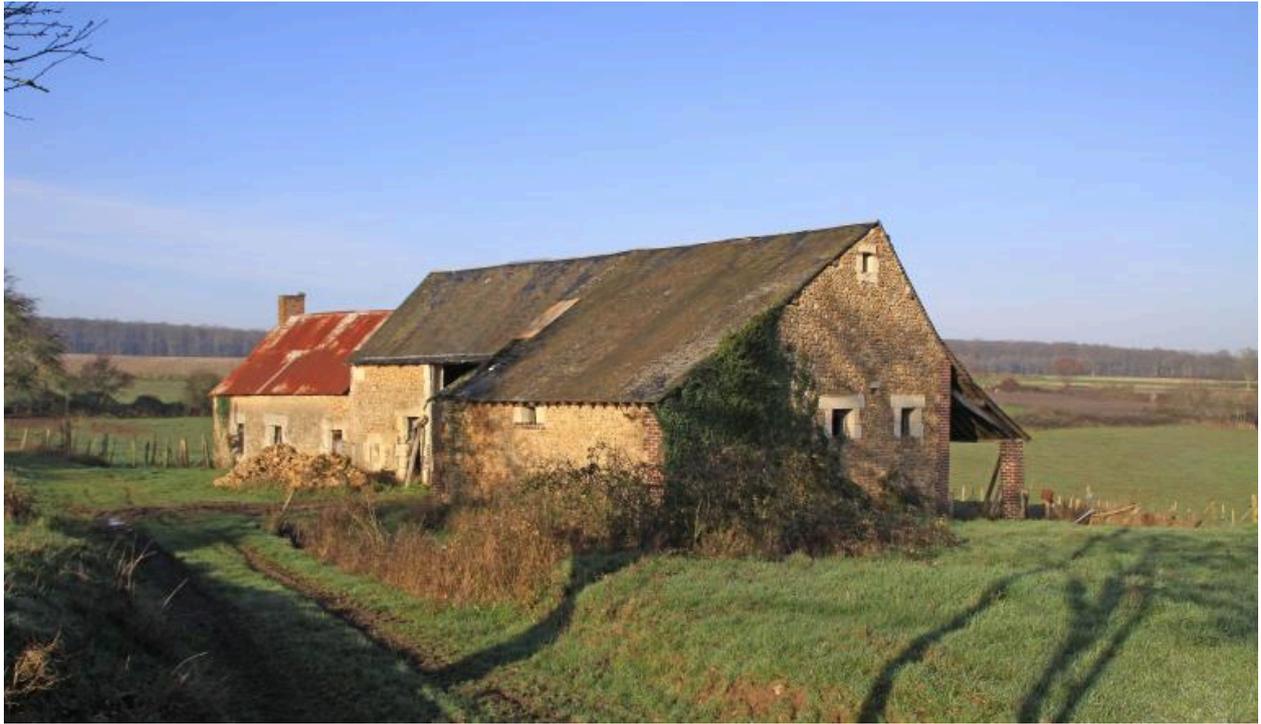
Vue d'ensemble.
Phot. Jean-Baptiste Darrasse
IVR52_20097201820NUCA

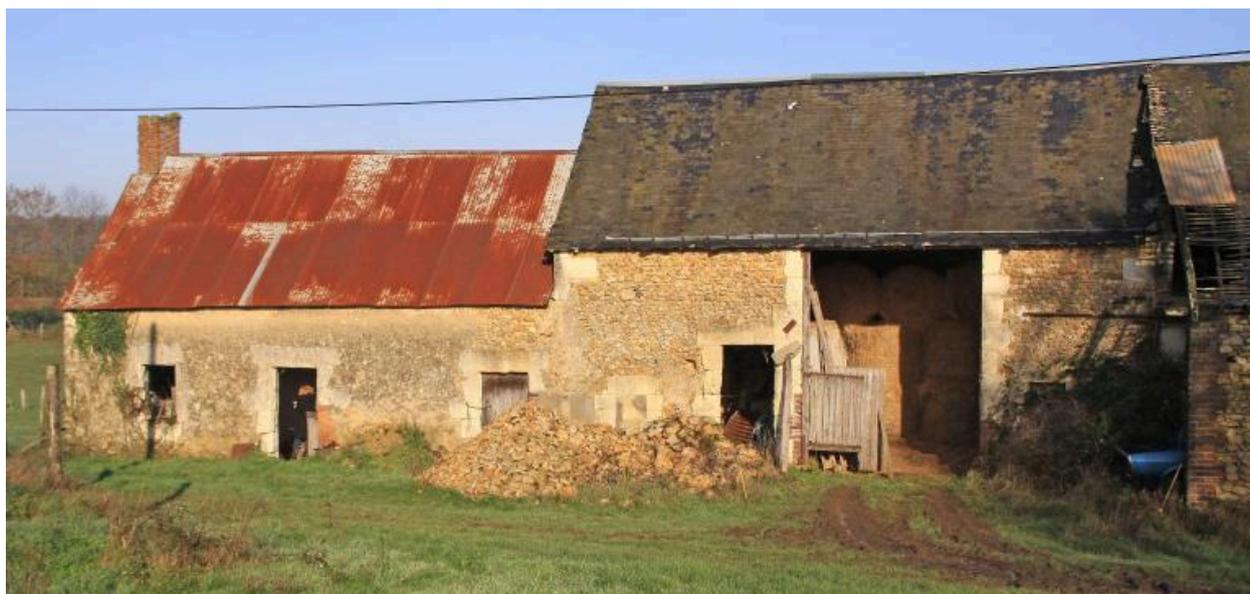
Maisons 1 et 2 et grange-étable.

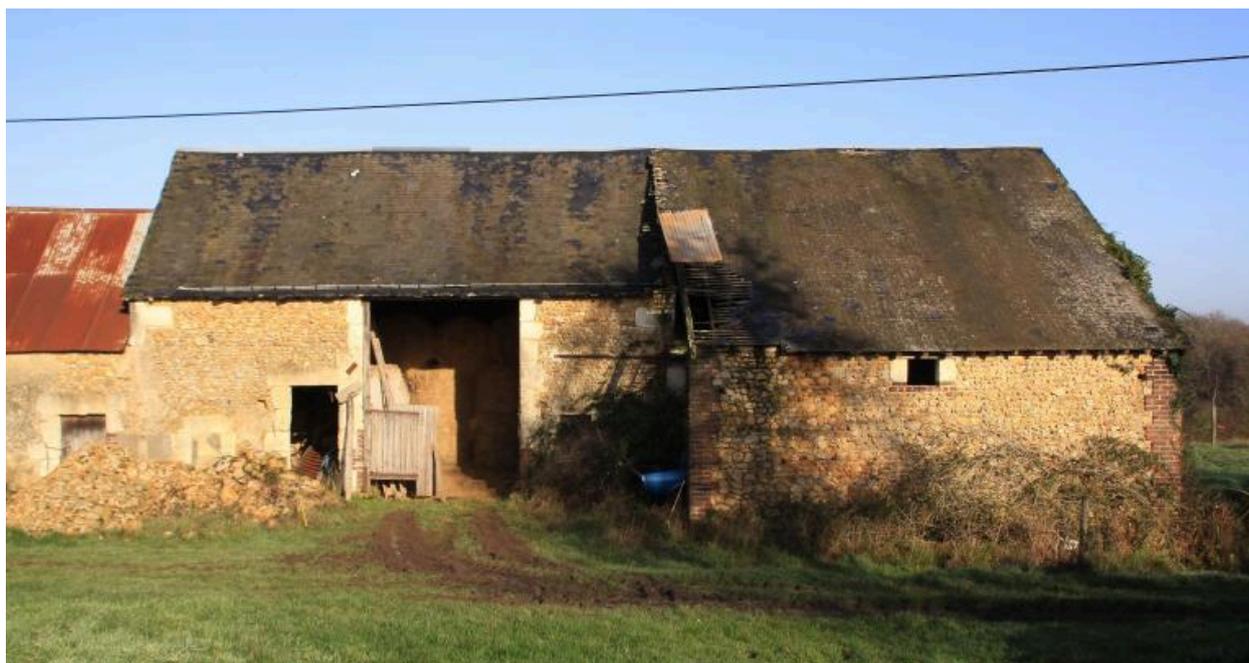
Maison 2 (devenue grange-étable) accolée à sa dépendance.
