Pays de la Loire, Mayenne
Châtillon-sur-Colmont
place de l' Eglise
Église paroissiale Saint-Martin - place de l'Eglise, Châtillon-sur-Colmont

Peinture monumentale du caveau seigneurial des Plessis-Châtillon : larmes et ossements

Numéro de dossier : IM53008340
Date de l'enquête initiale : 2011
Date(s) de rédaction : 2016
Cadre de l'étude : enquête thématique régionale peintures murales
Degré d'étude : étudié
Référence du dossier Monument Historique : PA53000034

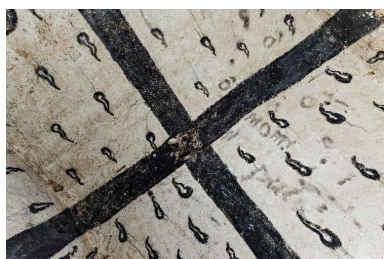
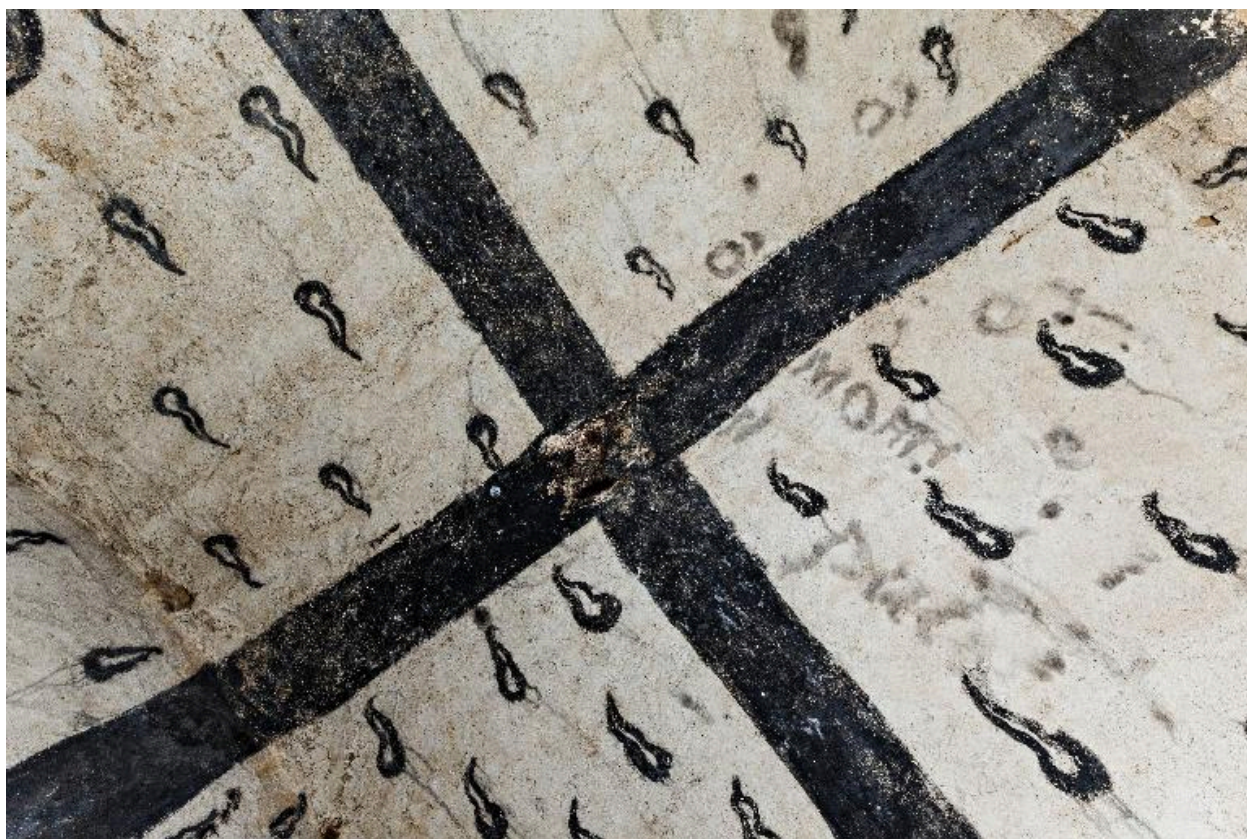
L'inscription : "ô / ô / ô mort / . / pate[r?]" ... a été peinte en une ou plusieurs fois à la voûte. Peut-être à l'occasion des sépultures successives.

Vue d'ensemble de la voûte
depuis l'angle nord-ouest.
Phot. Yves Guillotin
IVR52_20165300352NUCA

Vue d'ensemble de la voûte depuis l'angle nord-ouest.

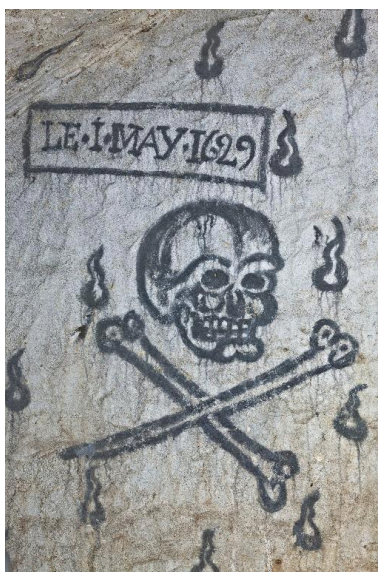
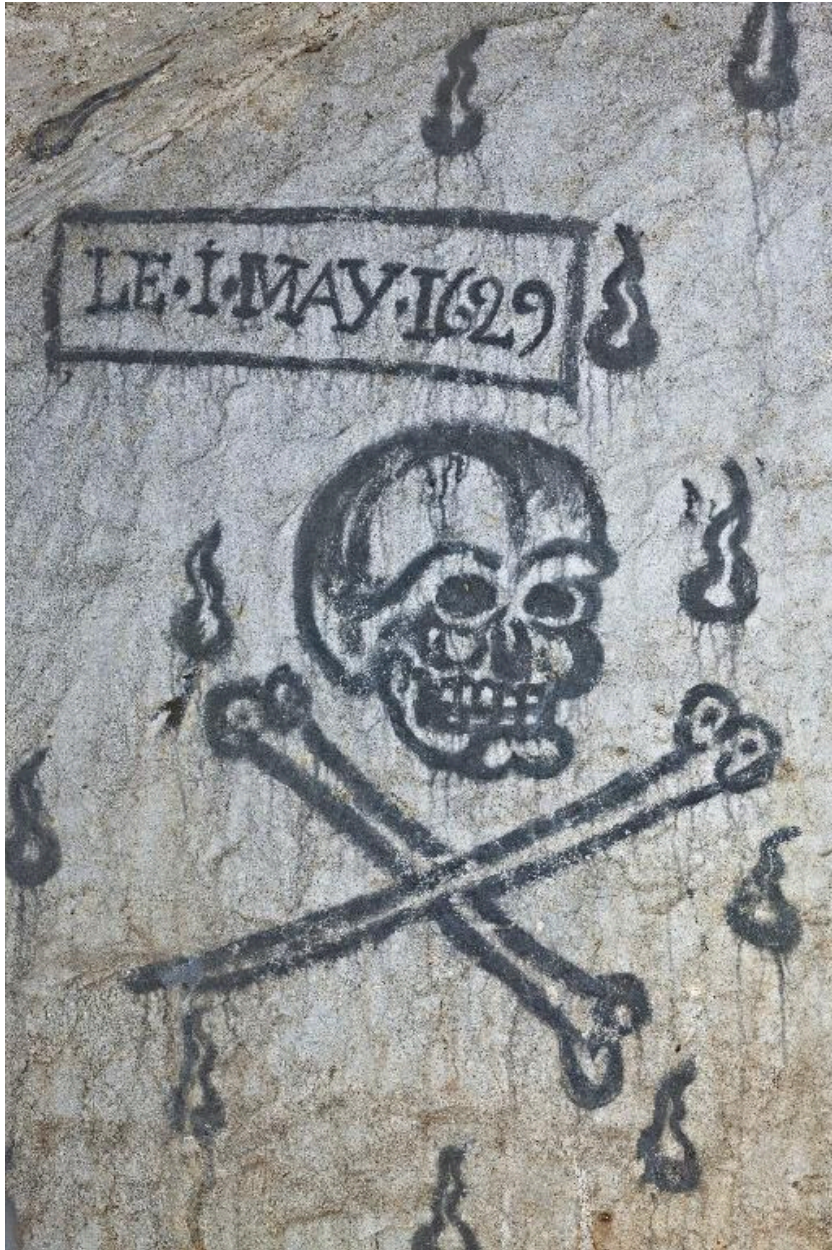
La date est peinte dans un cartouche rectangulaire sur le mur du fond : "LE.I.MAY.1629".

Mur est, partie nord. Crâne et
fémurs accompagné de la date
d'inhumation de René du Plessis.
Phot. Yves Guillotin
IVR52_20165300354NUCA

Mur est, partie nord. Crâne et fémurs accompagné de la date d'inhumation de René du Plessis.

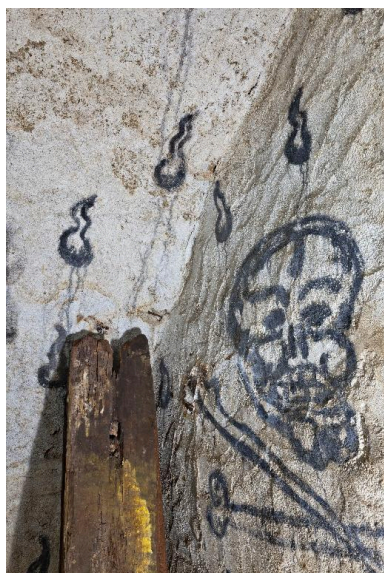
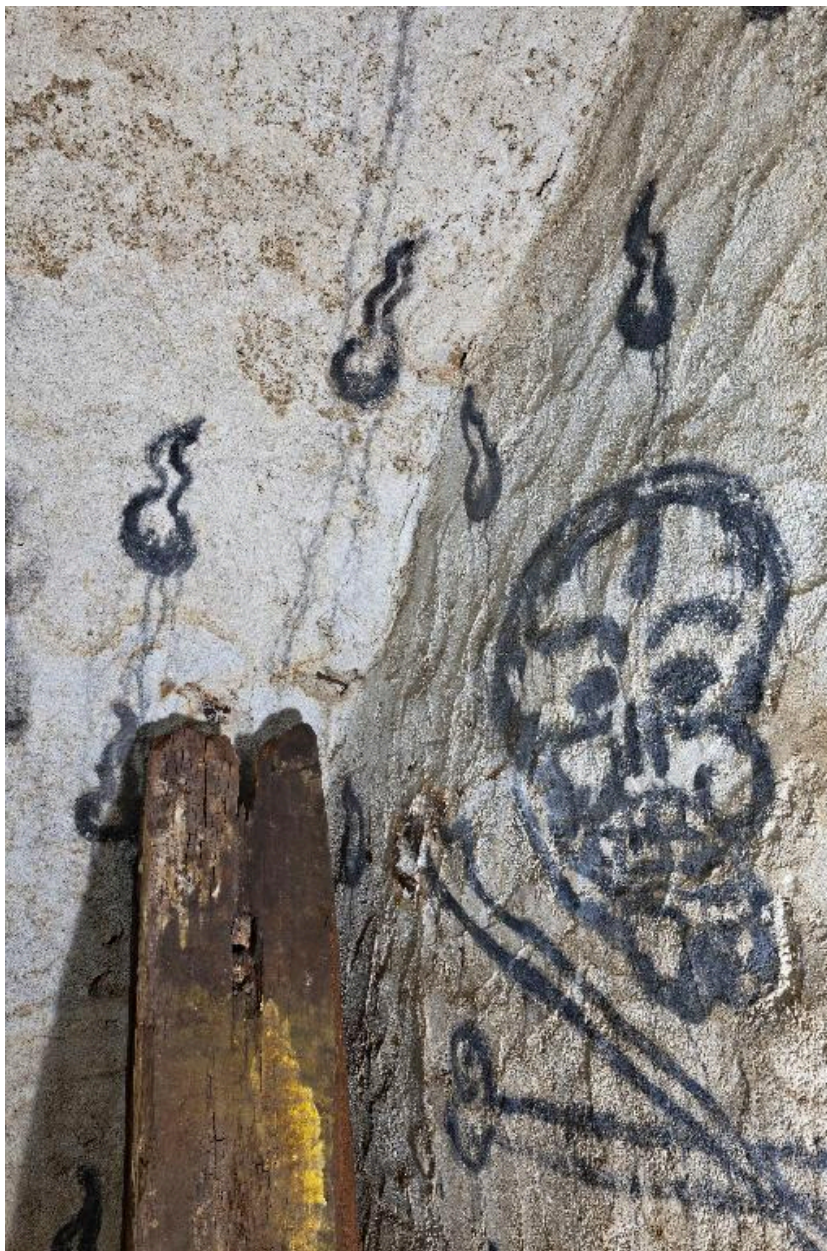
Angle sud-ouest. Marques des coups de truelles sur l'enduit et recouvrements des passes d'enduit dans l'angle.
Phot. Yves Guillotin
IVR52_20165300361NUCA

Angle sud-ouest. Marques des coups de truelles sur l'enduit et recouvrements des passes d'enduit dans l'angle.
