## Ferme, actuellement maison, 30 la Barbée

Numéro de dossier : IA85002975  
Date de l'enquête initiale : 2021  
Date(s) de rédaction : 2022  
Cadre de l'étude : inventaire topographique Vallée de la Sèvre Niortaise, Marais poitevin  
Degré d'étude : recensé

Dénomination : ferme  
Parties constituantes non étudiées : cour, jardin, portail, étable, grange, fenil, clôture

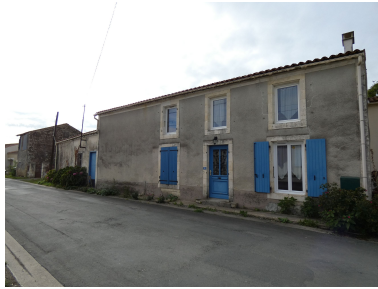
Le logis vu depuis le nord.  
Phot. Yannis Suire  
IVR52\_20228500585NUCA

Cette ancienne ferme comprend un logis, en alignement sur la voie, une grange dans son prolongement à l'est, et une autre dépendance (une étable surmontée d'un fenil) à l'est, séparée des premiers bâtiments par un muret et un portail à piliers maçonnés. Celui-ci ouvre sur une large cour. Le logis présente trois travées d'ouvertures, réparties symétriquement autour de la porte centrale. Les encadrements des baies sont saillants.

Matériau(x) du gros-oeuvre, mise en oeuvre et revêtement : calcaire, moellon, enduit ; essentage de tôle  
Matériau(x) de couverture : tuile creuse  
Étage(s) ou vaisseau(x) : 1 étage carré  
Élévations extérieures : élévation ordonnancée  
Type(s) de couverture : toit à longs pans

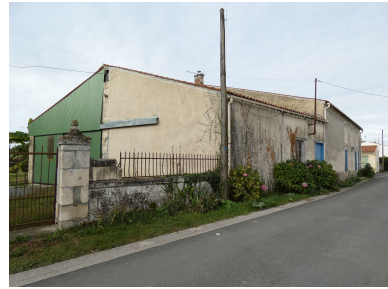
La grange dans le prolongement du logis, vue depuis l'est.  
Phot. Yannis Suire  
IVR52\_20228500586NUCA

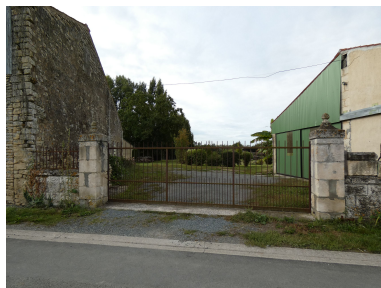
Le portail vu depuis le nord.  
Phot. Yannis Suire  
IVR52\_20228500587NUCA

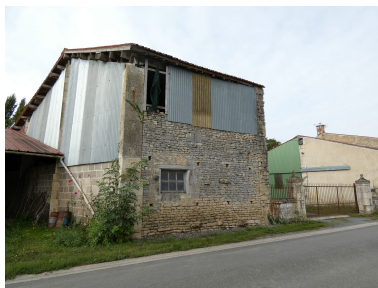
L'étable surmontée d'un fenil vue depuis le nord-est.  
Phot. Yannis Suire  
IVR52\_20228500589NUCA

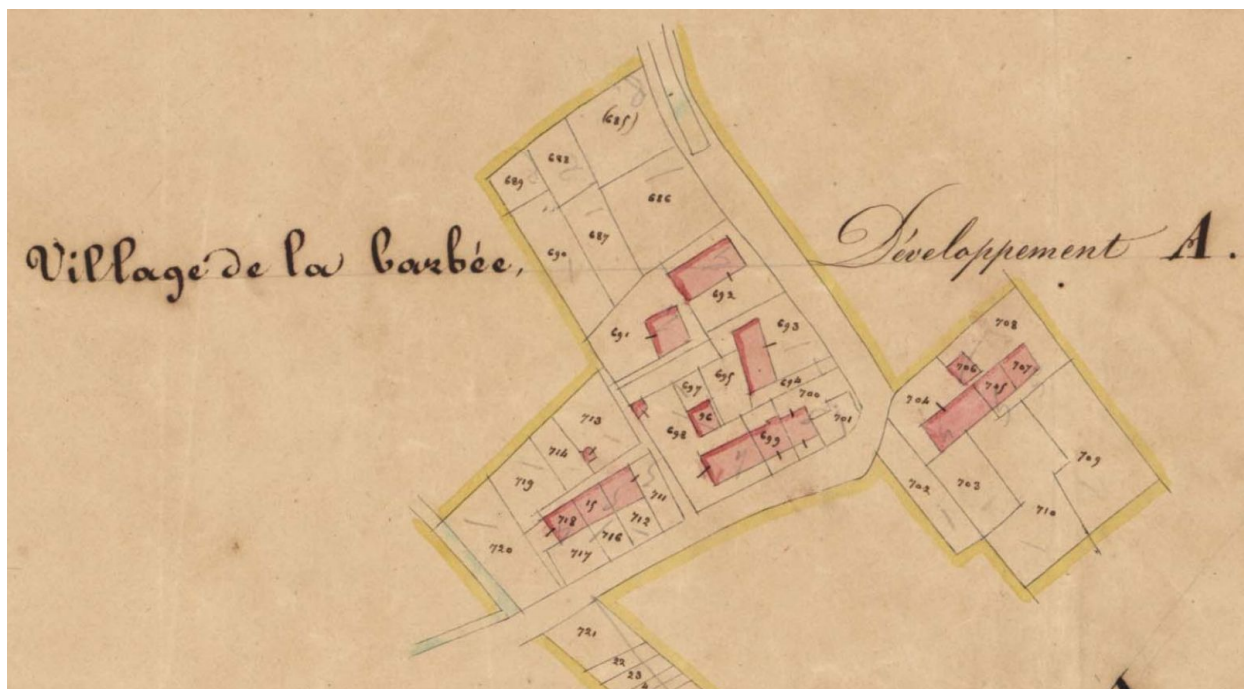
IVR52\_20228500012NUCA

Les parcelles 711, 715 et 718, en bas, sur le plan cadastral de 1835.

Trois habitations accolées figurent à cet endroit sur le plan cadastral de 1835. La plus à l'est appartient à Jean Morin. En 1869, selon le cadastre, elle est reconstruite pour le compte de Jean Morin. Le logis semble toutefois avoir été remanié à la fin du 19e siècle ou au début du 20e. Le cadastre mentionne ainsi une reconstruction en 1907 pour Marie Magné, veuve de Jean-Baptiste Martin (décédé en 1887 à la Barbée), et ses enfants.

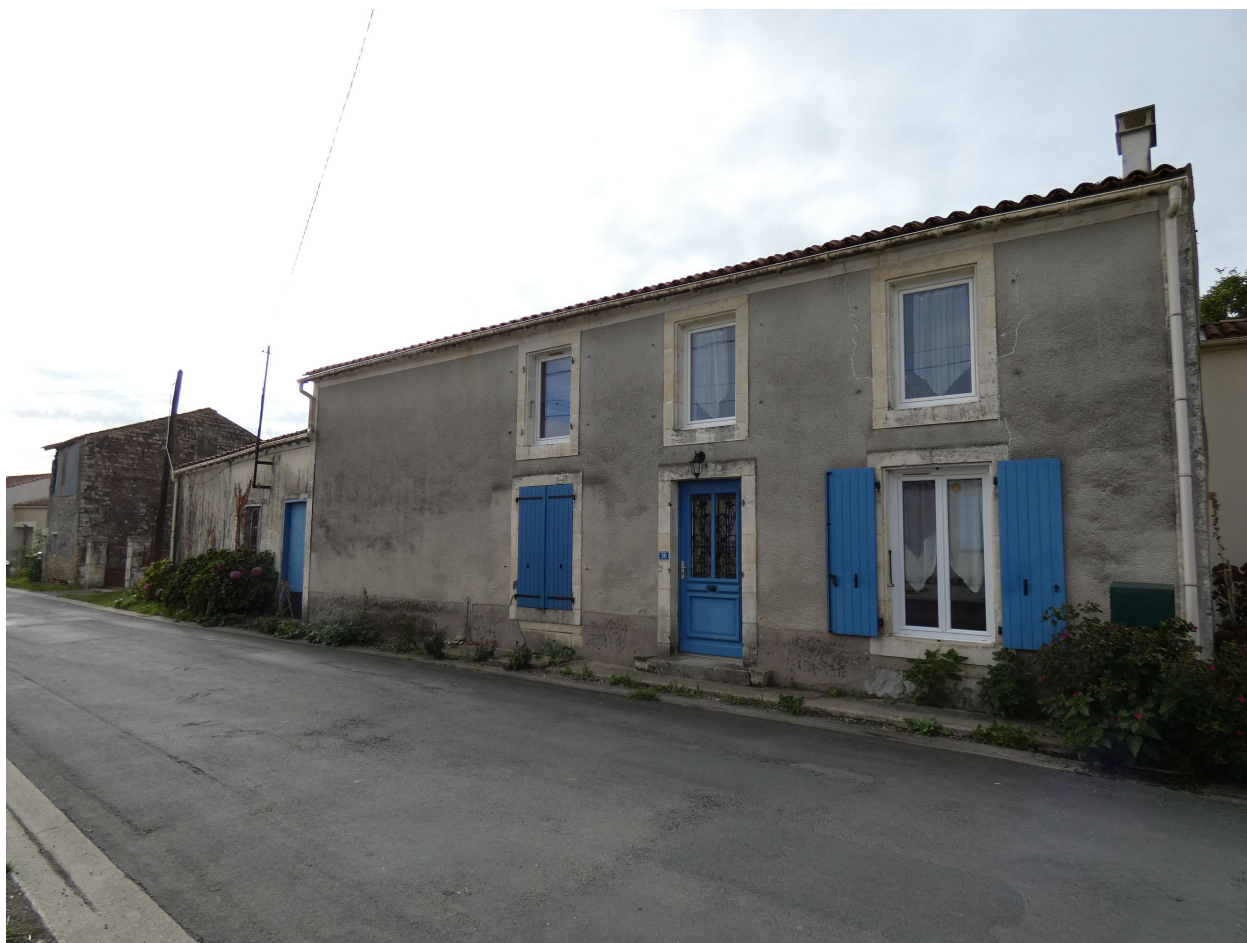
IVR52\_20228500585NUCA

Le logis vu depuis le nord.

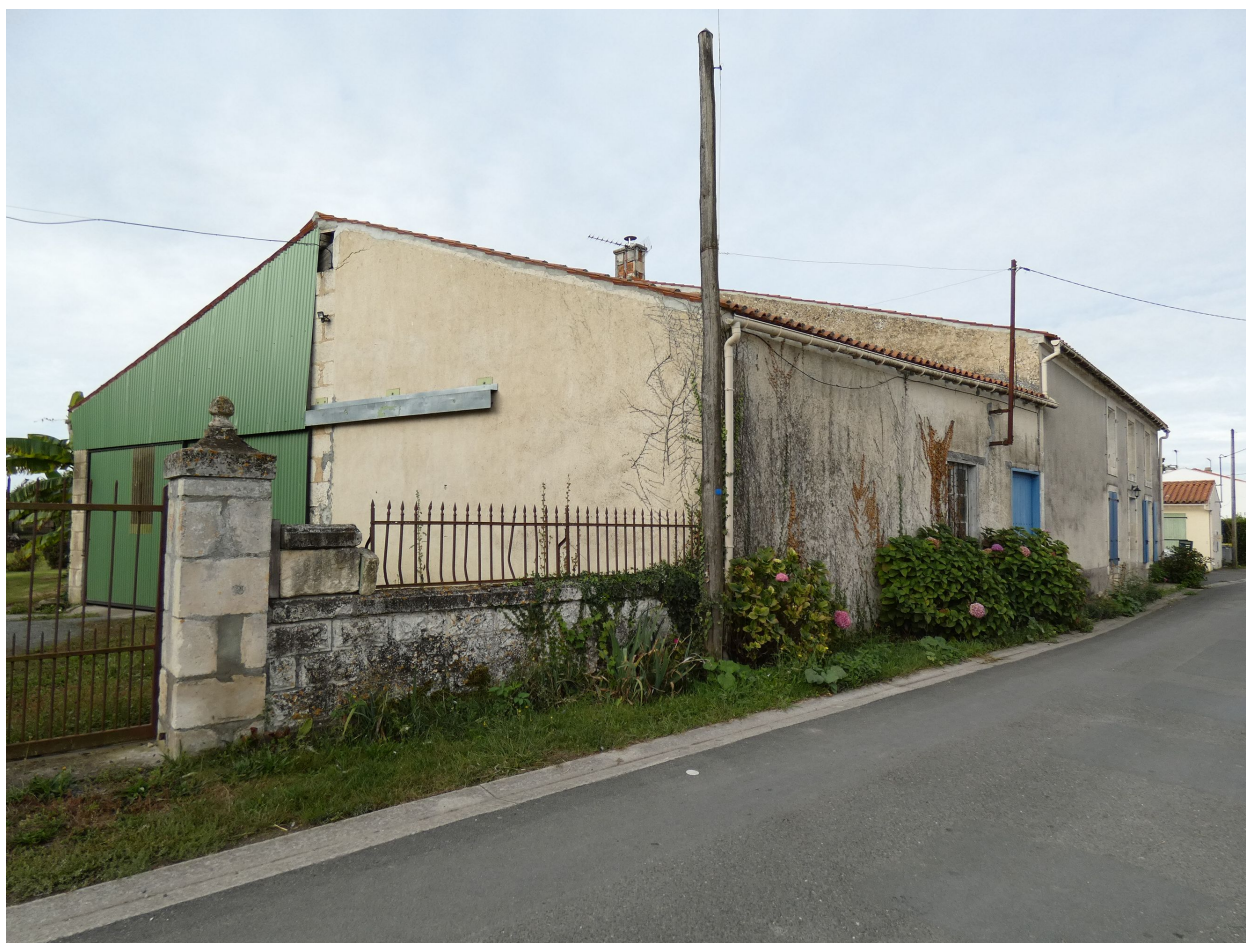
IVR52\_20228500586NUCA

La grange dans le prolongement du logis, vue depuis l'est.

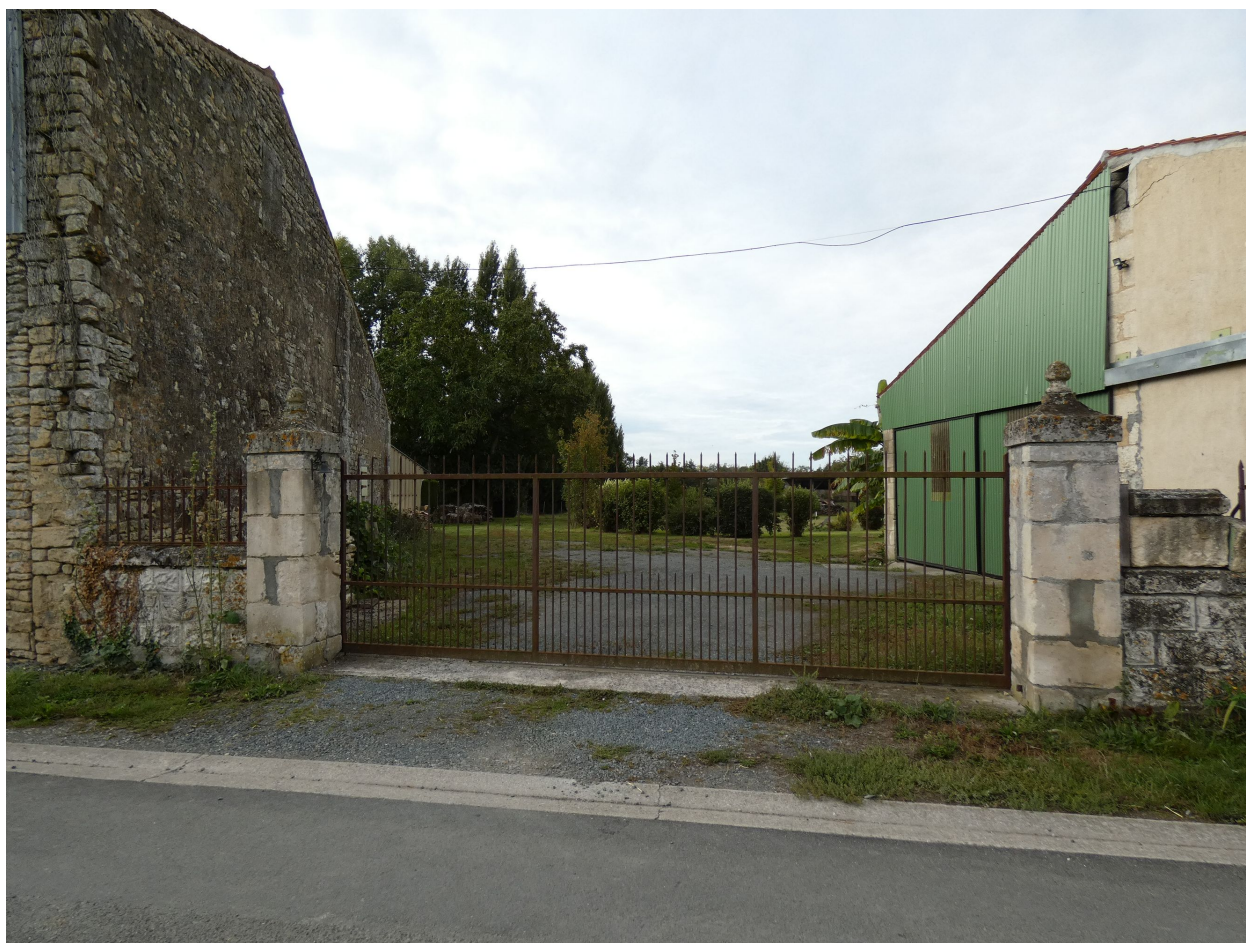
IVR52\_20228500587NUCA

Le portail vu depuis le nord.

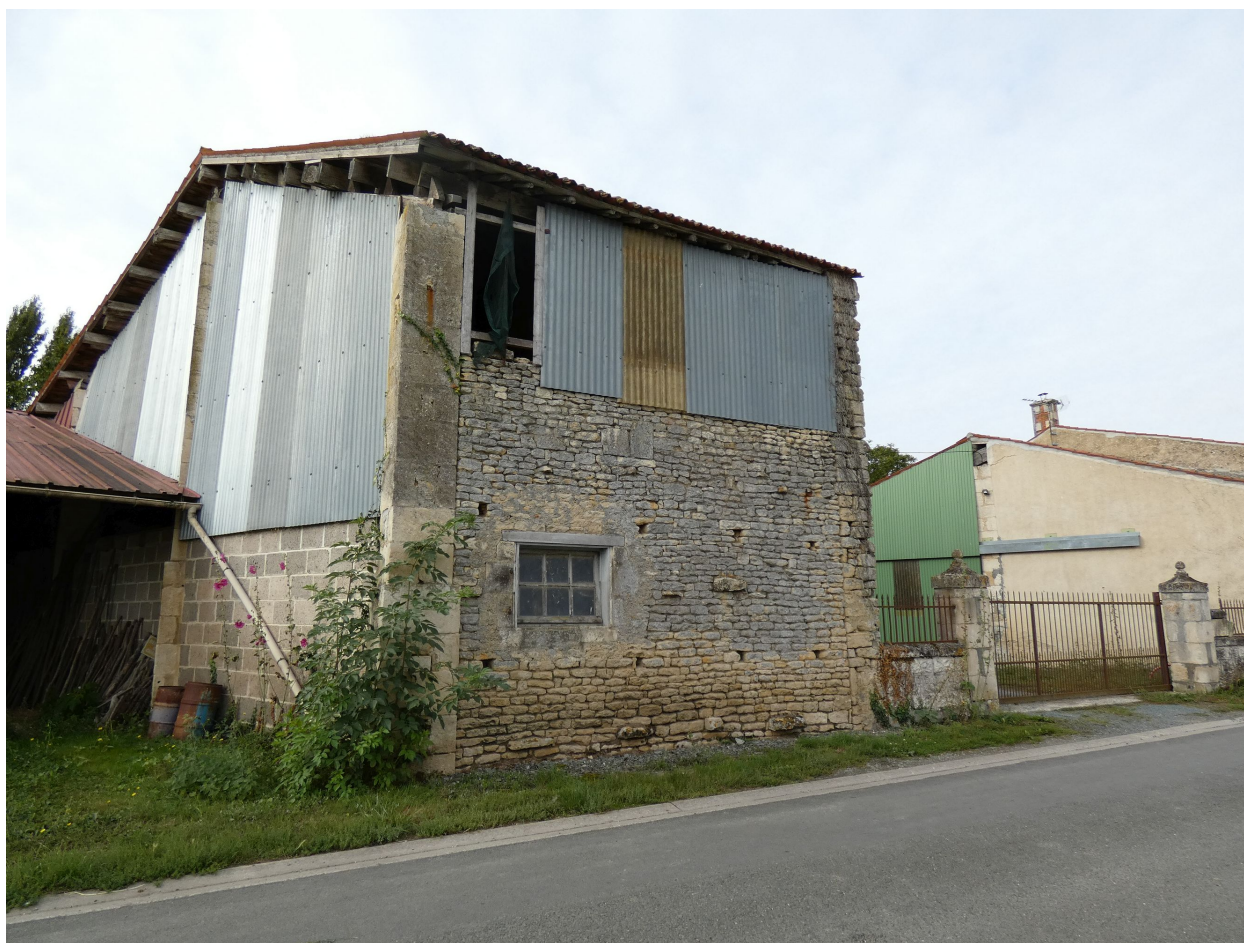
IVR52\_20228500589NUCA

L'étable surmontée d'un fenil vue depuis le nord-est.
