Pays de la Loire, Sarthe  
Saint-Vincent-du-Lorouër  
place du 8-Mai-1945  
Église paroissiale Saint-Vincent de Saint-Vincent-du-Lorouër

## Statue : Saint Jean-Baptiste

Numéro de dossier : IM72002664  
Date de l'enquête initiale : 2011  
Date(s) de rédaction : 2011  
Cadre de l'étude : inventaire topographique Forêt de Bercé  
Degré d'étude : étudié

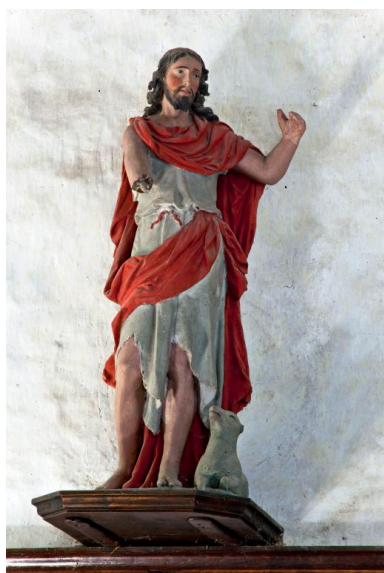
Saint Jean-Baptiste est représenté debout, le bras gauche levé. Il devait s'appuyer sur une longue croix, disparue. Il est vêtu d'une peau de bête blanche et d'un manteau rouge. A ses pieds est couché un agneau blanc, son attribut habituel.

La statue a été entièrement repeinte. L'avant-bras droit a été cassé. La main gauche du saint, ainsi que l'oreille gauche et une patte de l'agneau ont été refaites en plâtre. La croix est manquante.

Statue : Saint Jean-Baptiste, vue générale.  
Phot. Yves Guillotin  
IVR52\_20117201373NUCA

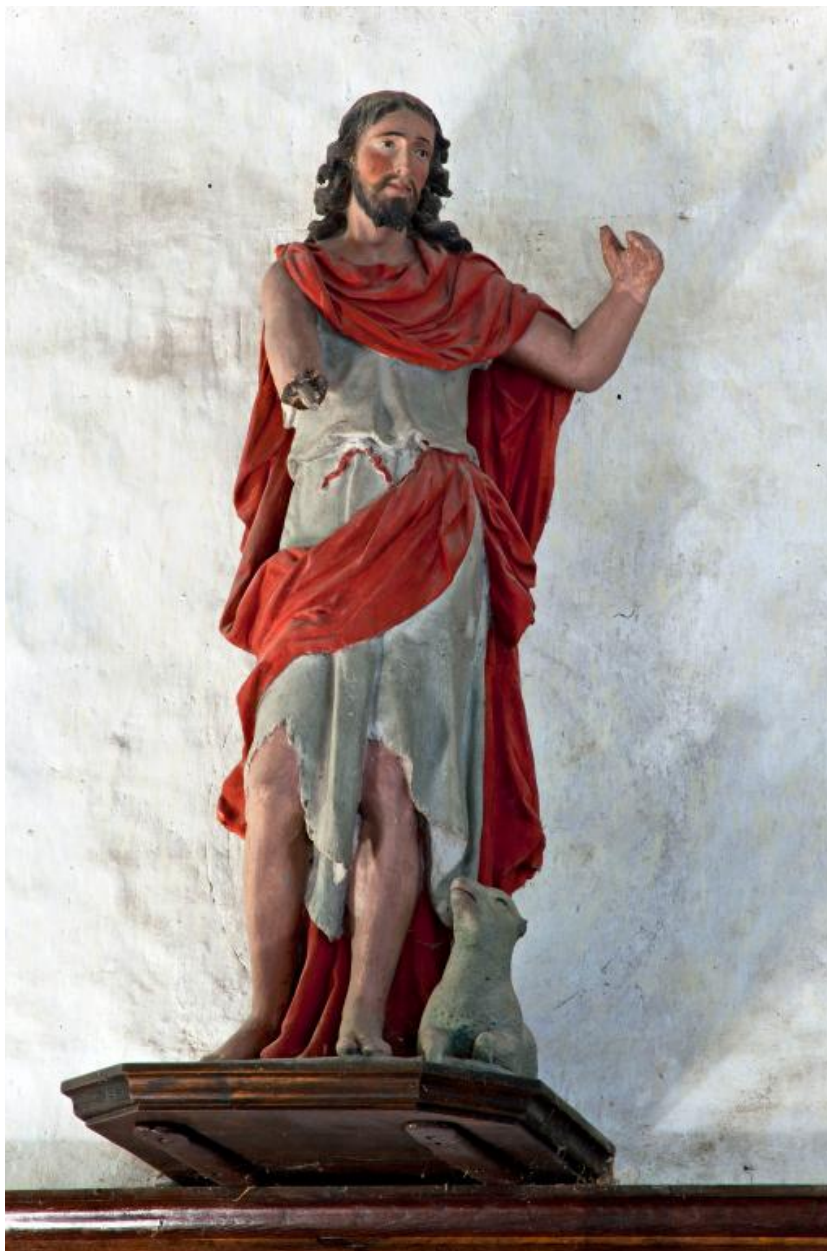
IVR52\_20117201373NUCA

La statue a été modelée en terre cuite et polychromée. Elle a été percée au revers de 3 trous d'évent circulaires, bouché au plâtre. Elle a été coupée au niveau du bassin. Le revers a été ébauché.

mauvais état , œuvre incomplète , œuvre infestée , œuvre menacée , œuvre mutilée , manque , repeint , salissure

Statue : Saint Jean-Baptiste, vue générale.
