Pays de la Loire, Maine-et-Loire
Montsoreau
Chaumont

Manoir de Chaumont, Montsoreau

Numéro de dossier : IA49009611
Date de l'enquête initiale : 2010
Date(s) de rédaction : 2010
Cadre de l'étude : inventaire topographique
Degré d'étude : étudié

Dénomination : manoir
Appellation : manoir de Chaumont
Parties constituantes non étudiées : jardin d'agrément, abri troglodytique, logement, carrière souterraine

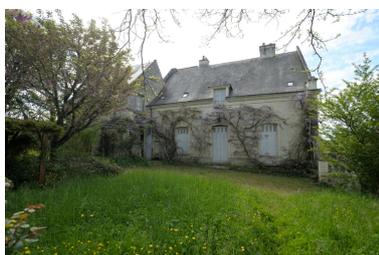
Pignon ouest, avec décor du XIXe siècle à réminiscences néomédiévales (larmier, baies géminées plein-cintre).
Phot. Bruno Rousseau
IVR52_20134900580NUCA

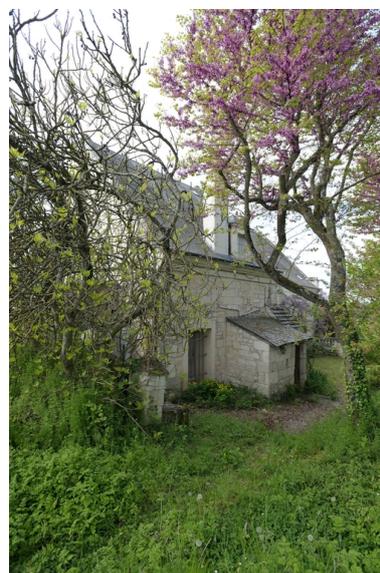
Façade nord, remaniée au XIXe siècle.
Phot. Bruno Rousseau
IVR52_20134900581NUCA

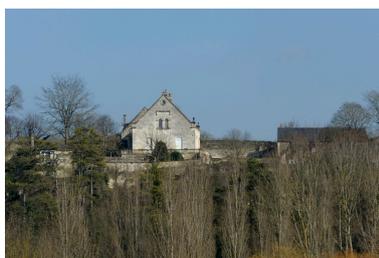
Pignon est, avec baies du XVIIe siècle conservées.
Phot. Bruno Rousseau
IVR52_20134900583NUCA

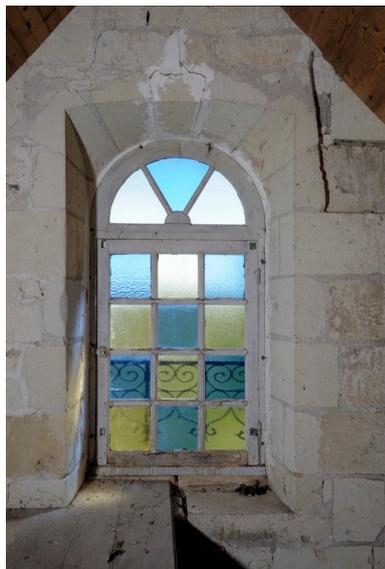
Corps ouest, intérieur, comble :
baie dans le pignon nord, couverte
d'une arrière-voussure de Marseille.

Le comble à surcroît accueille des chambres qui, pour plusieurs d'entre elles, ont conservé leur structure à alcôve et cabinets du XIXe siècle. Dans le corps sud-ouest, on discerne également à cet étage des éléments de pourtrason qui témoignent d'un état antérieur, vraisemblablement du XVIIe siècle et, par ailleurs, le grenier présente une charpente moisée du XIXe siècle. D'une manière générale, les élévations sont très marquées par les ornements réalisés vers 1856 : corniches des gouttereaux, vases Médicis amortissant les crossettes des pignons découverts, encadrement de plusieurs des baies avec chambranle à ressaut et couverture (parfois en arc segmentaire) à clef passante. Très visible depuis la vallée qu'il surplombe, le pignon ouest bénéficie d'un traitement original où se mêlent la plupart de ces éléments d'un vocabulaire classique et des réminiscences néogothiques : la partie haute est en effet dotée d'une baie géminée en plein-cintre, couverte d'un larmier à culots.

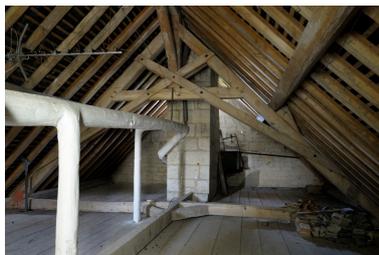
Corps ouest, intérieur,
comble : charpente moisée
du XIXe siècle et tirants.
Phot. Bruno Rousseau
IVR52_20134900597NUCA

Corps ouest, intérieur, comble : charpente moisée du XIXe siècle et tirants.

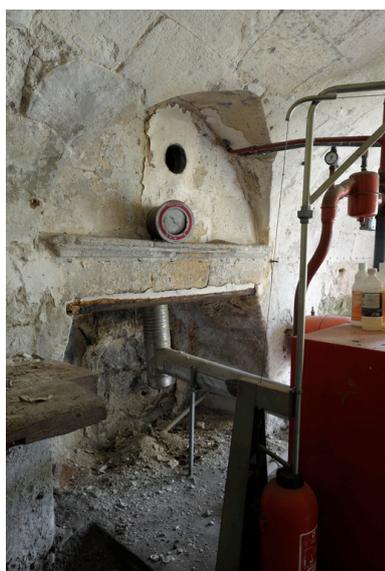
Corps est, intérieur, soubassement
semi-troglodytique à
voûte appareillée, avec
cheminée du XVIIe siècle.

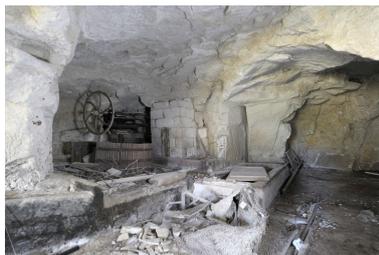
Pressoir troglodytique, installé dans une cavité située sous les vignes de Chaumont.
Phot. Bruno Rousseau
IVR52_20134900601NUCA

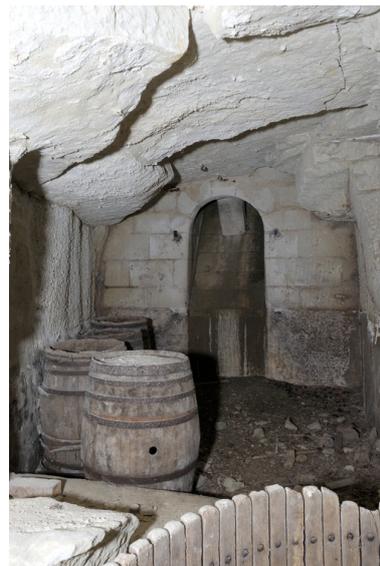
Pressoir troglodytique : détail de la jetée de pressoir, où la vendange est déversée directement depuis les vignes qui surplombent cette cavité.
Phot. Bruno Rousseau
IVR52_20134900602NUCA

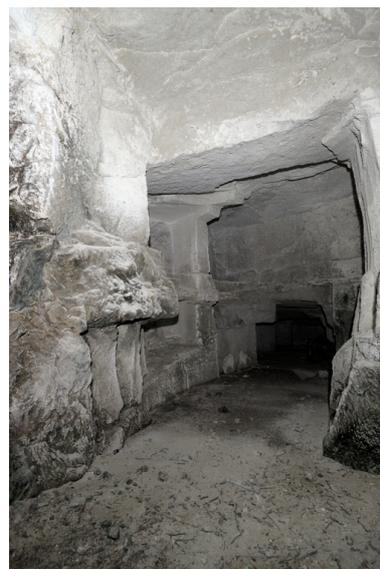
Carrières de Chaumont, galerie exploitée en deux tranches d'extractions superposées.
Phot. Bruno Rousseau
IVR52_20134900608NUCA

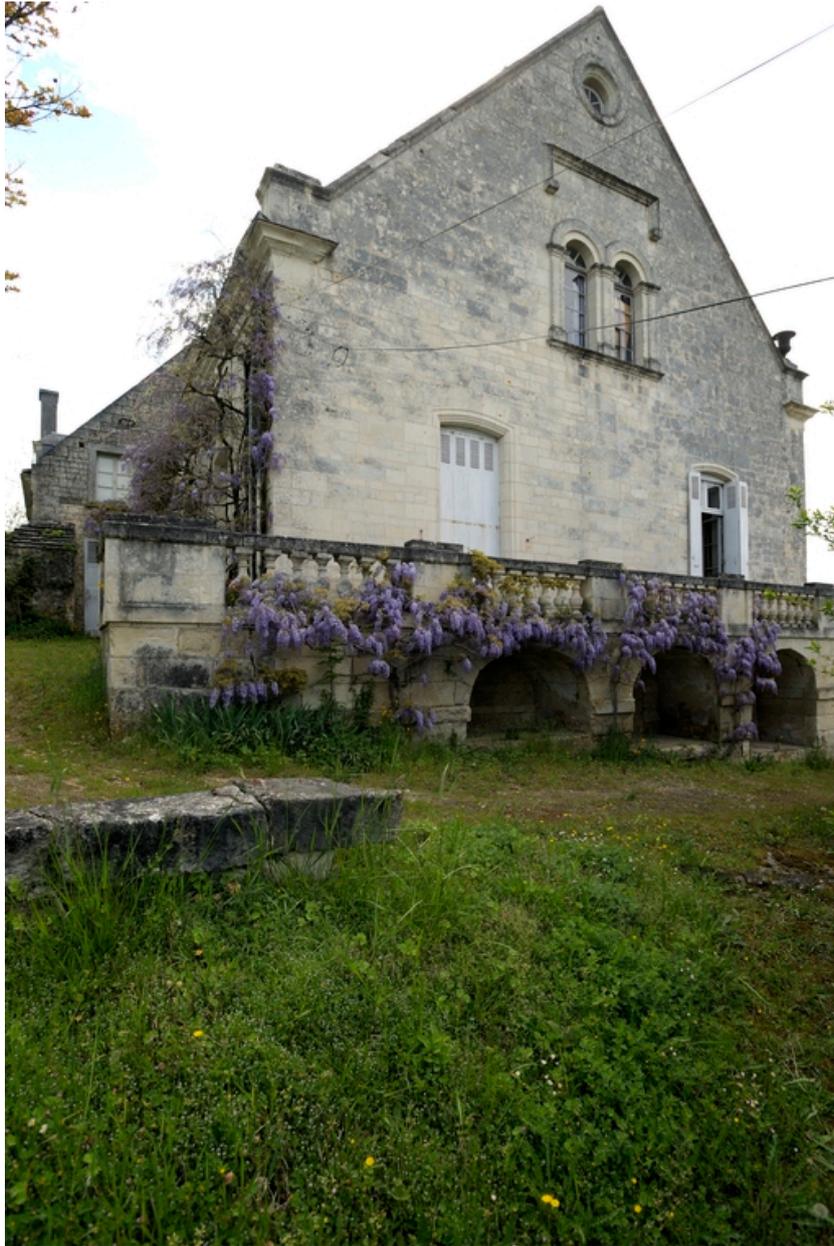
Pignon ouest, avec décor du XIXe siècle à réminiscences néomédiévales (larmier, baies géminées plein-cintre).

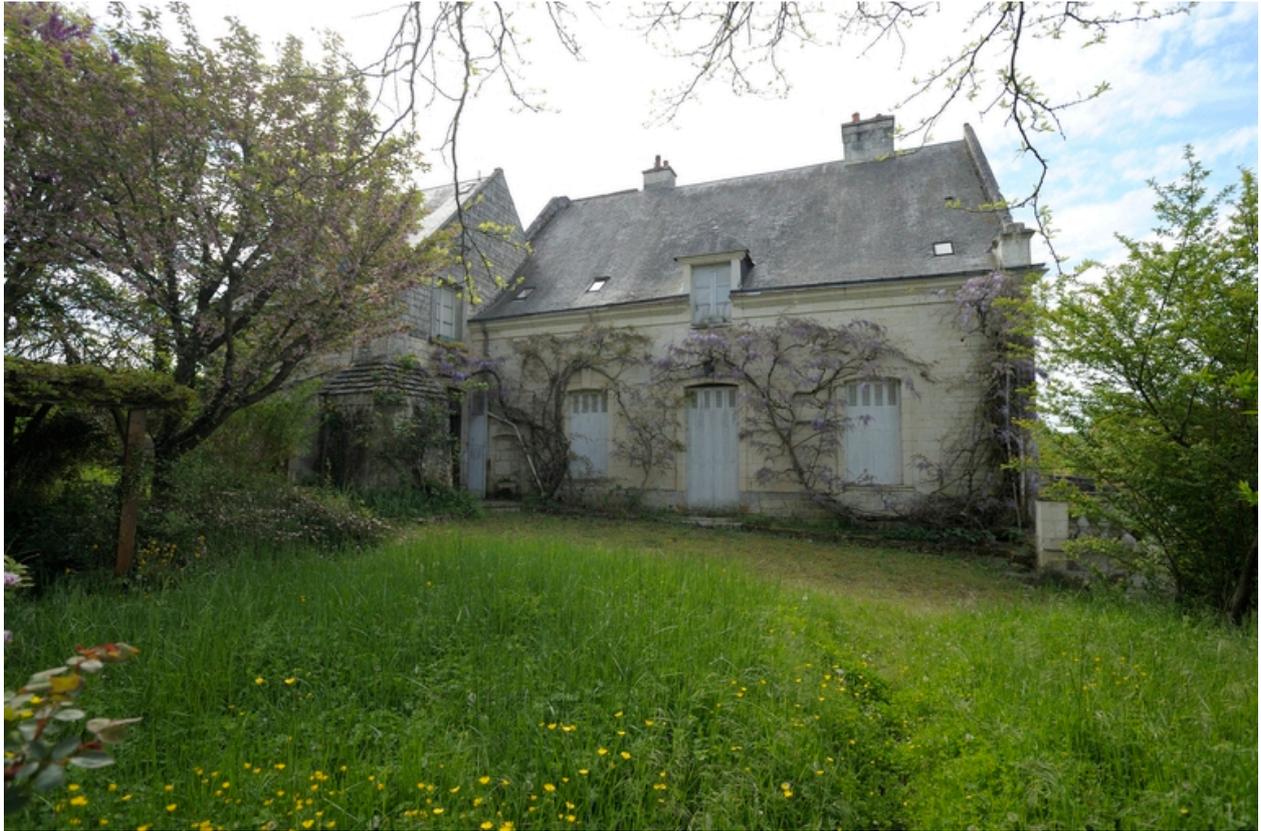
Façade nord, remaniée au XIXe siècle.

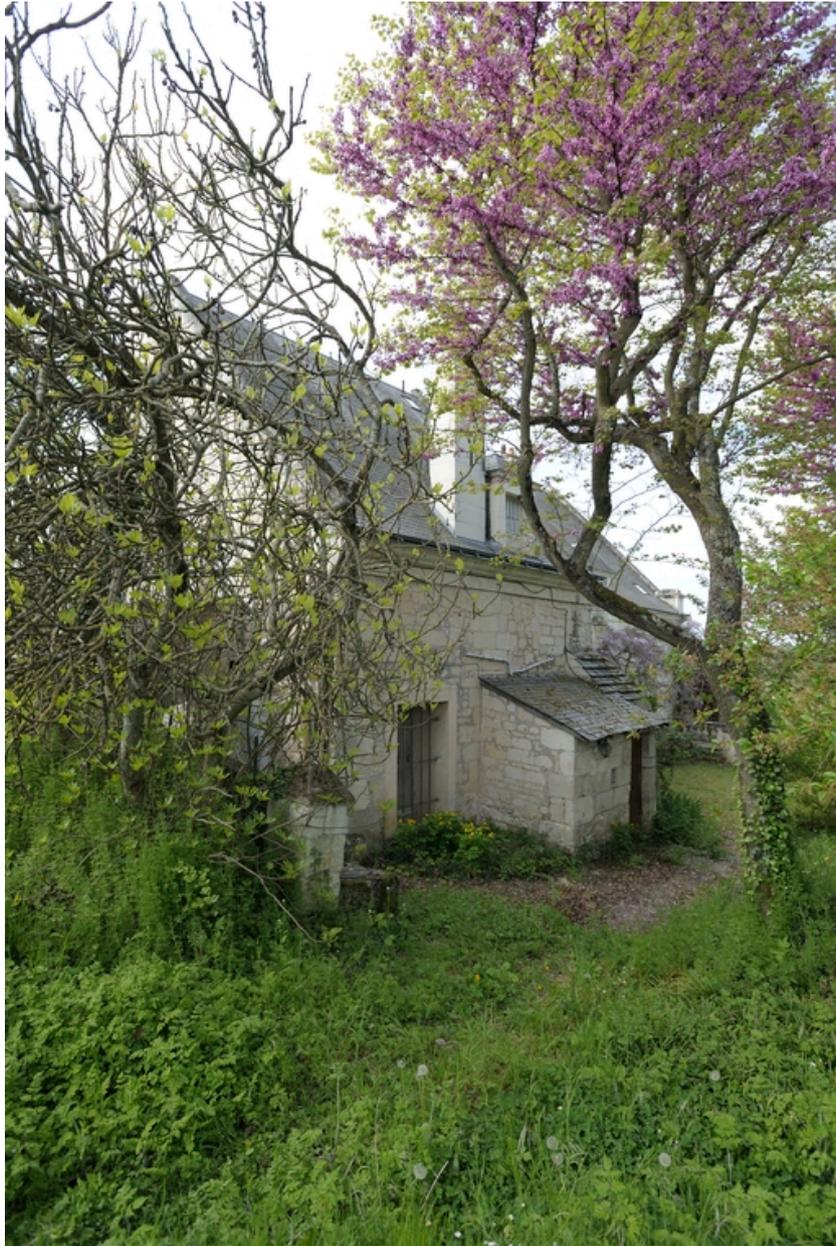
Façade nord-est, ponctuellement remaniée au XIXe siècle.

Le corps nord-est est affecté par les transformations du XIXe siècle, mais il présente des façades dont les maçonneries attestent d'états plus anciens : on note ainsi que l'élévation permet de distinguer la succession de plusieurs couvertures,

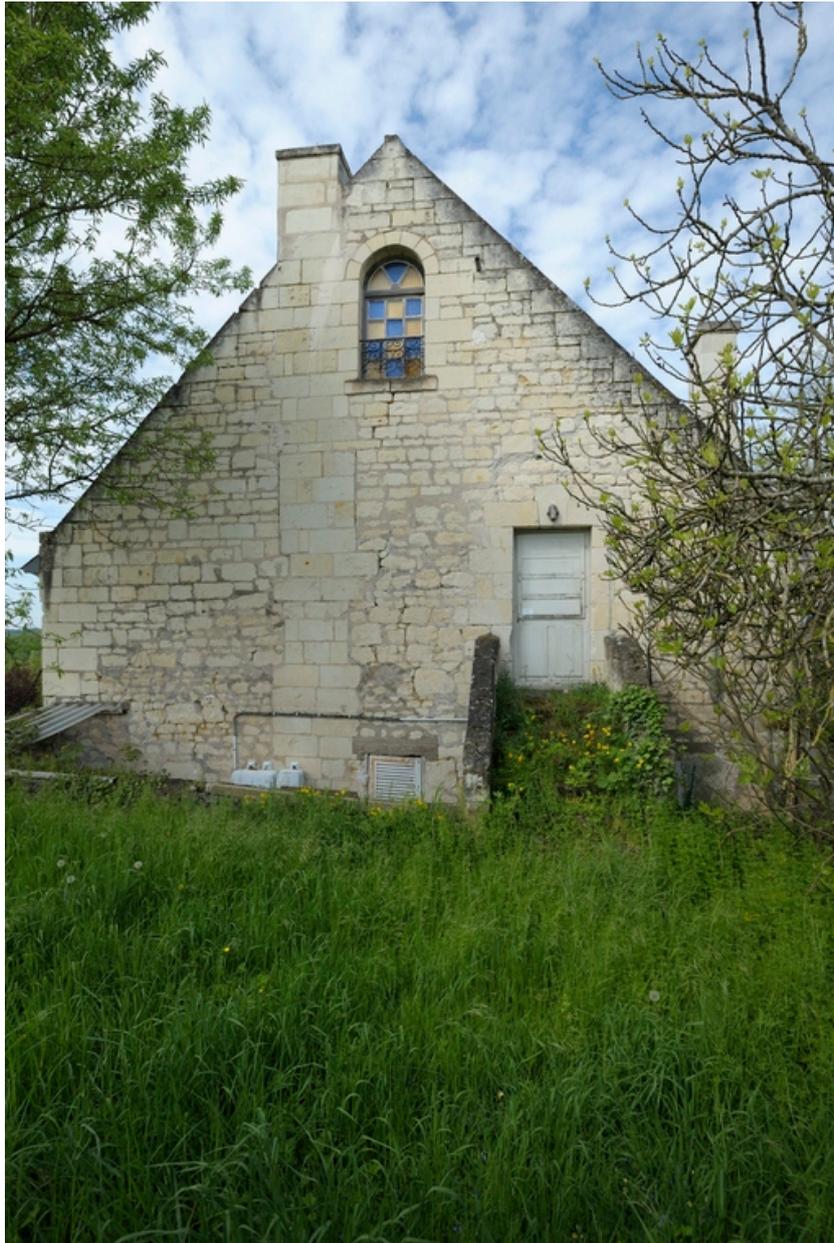
Pignon est, avec baies du XVII^e siècle conservées.

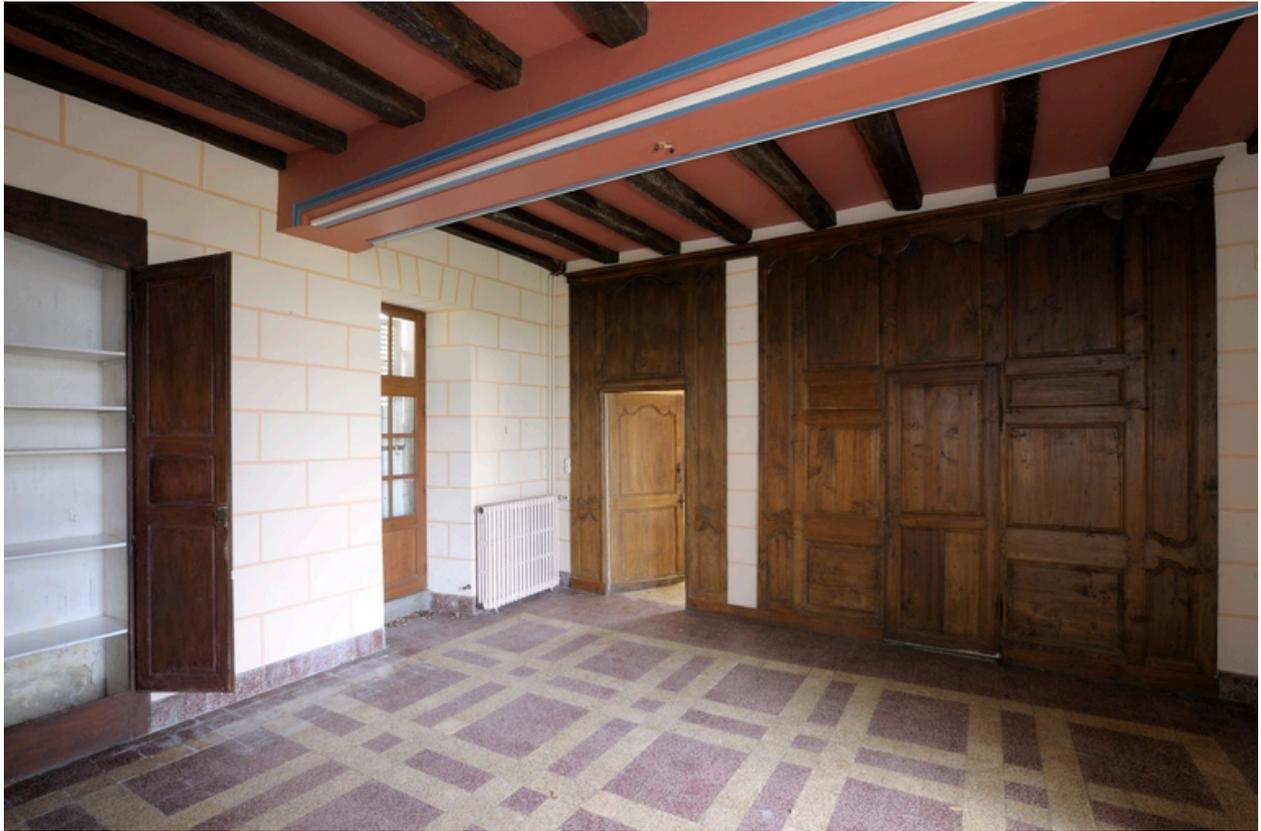
IVR52_20134900584NUCA

Corps nord-est, intérieur, rez-de-chaussée : hall d'entrée, avec boiseries du XVIIIe siècle rapportées et aménagements des années 1930.

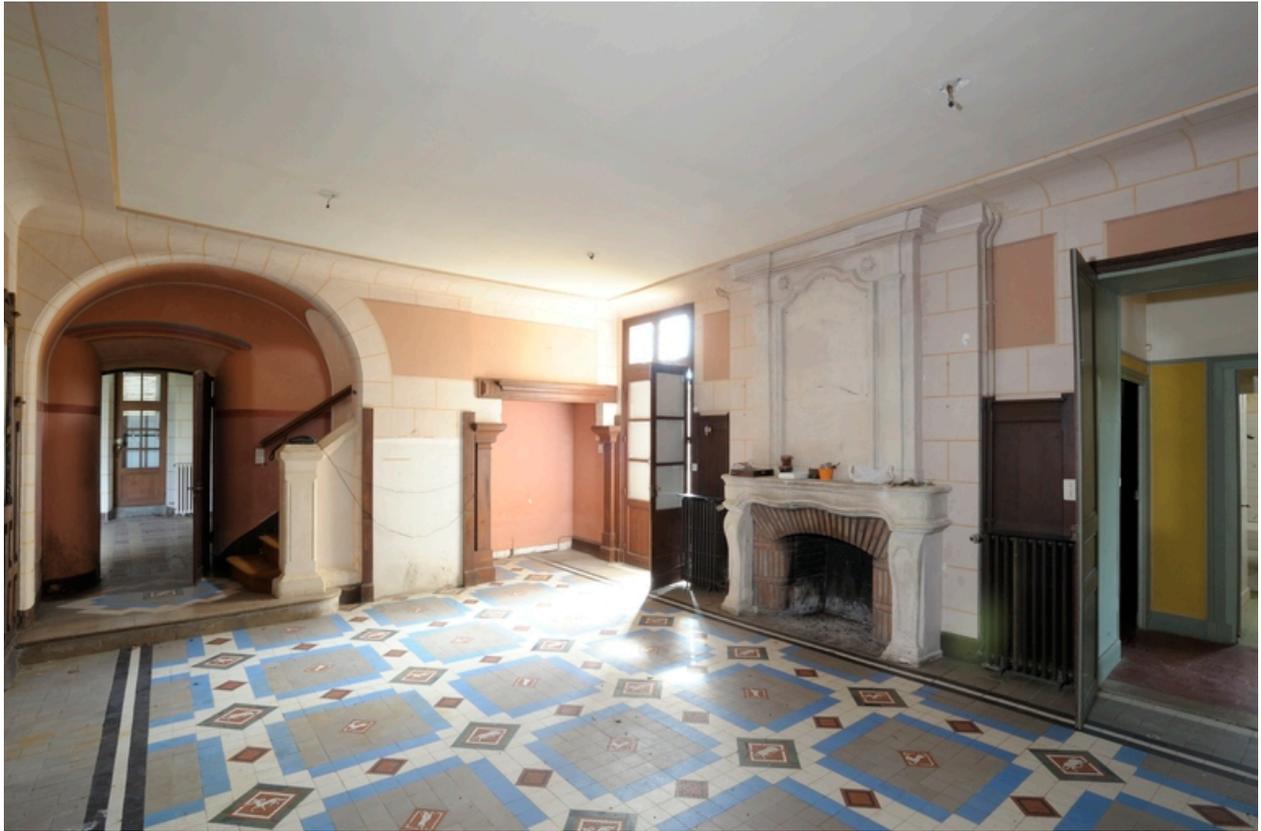
IVR52_20134900585NUCA

Corps ouest, intérieur, rez-de-chaussée : salle de réception, avec cheminée de la seconde moitié du XVIIIe siècle et aménagements des années 1930.

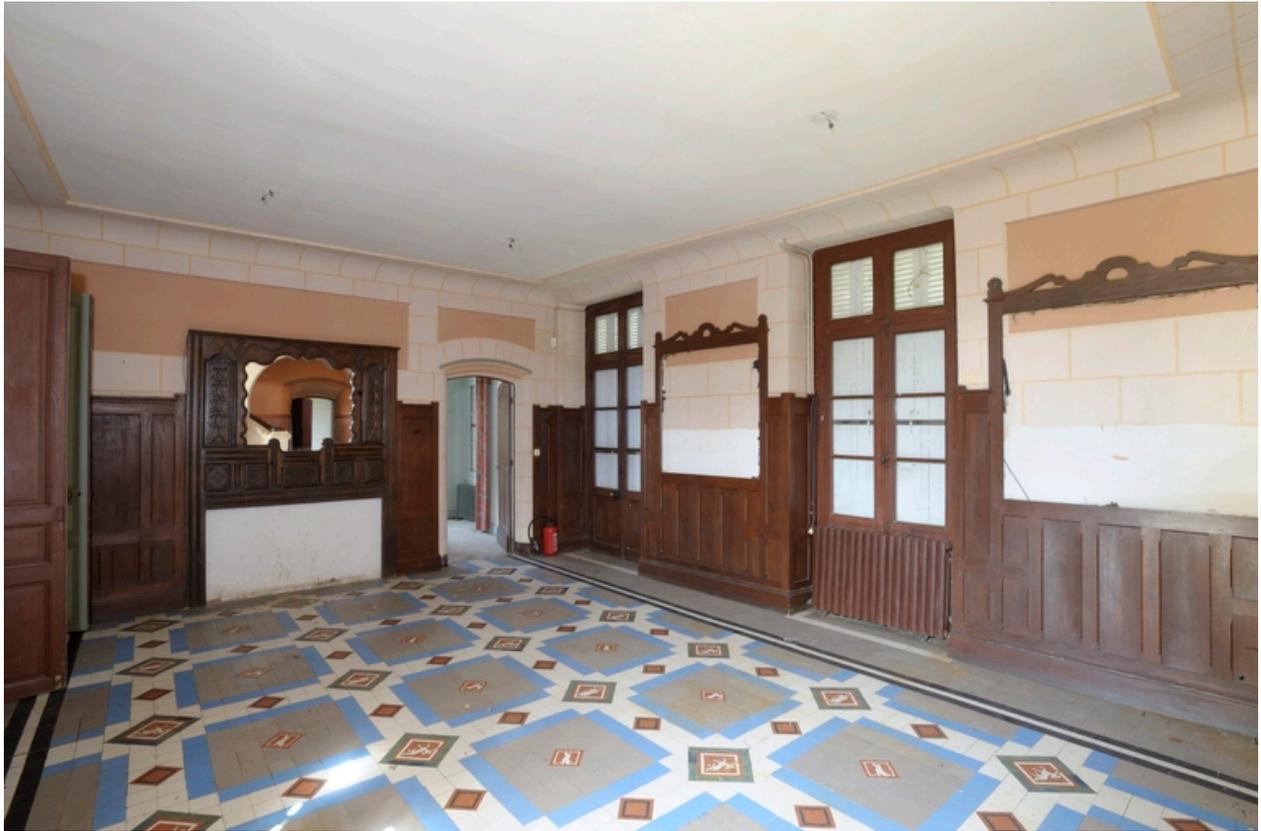
IVR52_20134900586NUCA

Corps ouest, intérieur, rez-de-chaussée : salle de réception, avec aménagements de la fin du XIXe siècle et des années 1930.

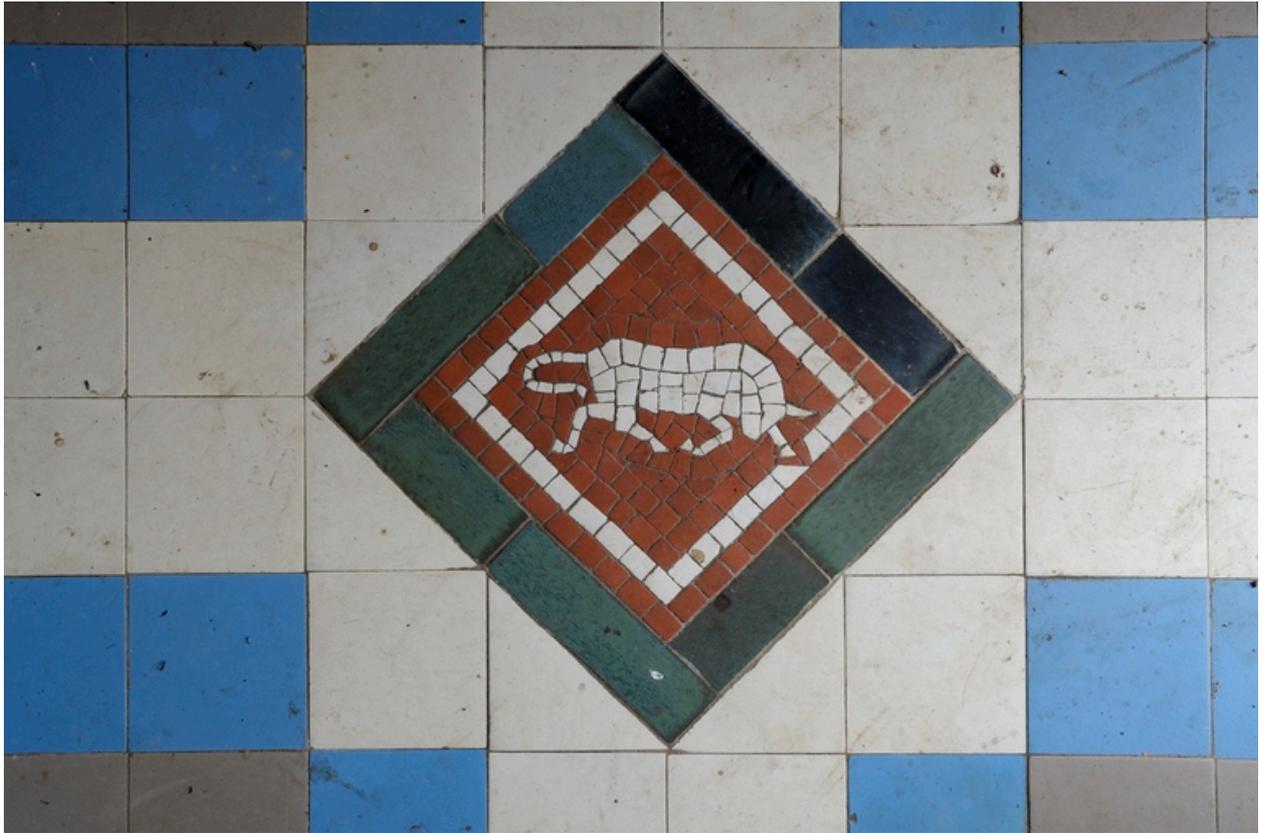
IVR52_20134900587NUCA

Corps ouest, intérieur, rez-de-chaussée : salle de réception, détail du carrelage des années 1930, à figures zodiacales, ici le taureau.

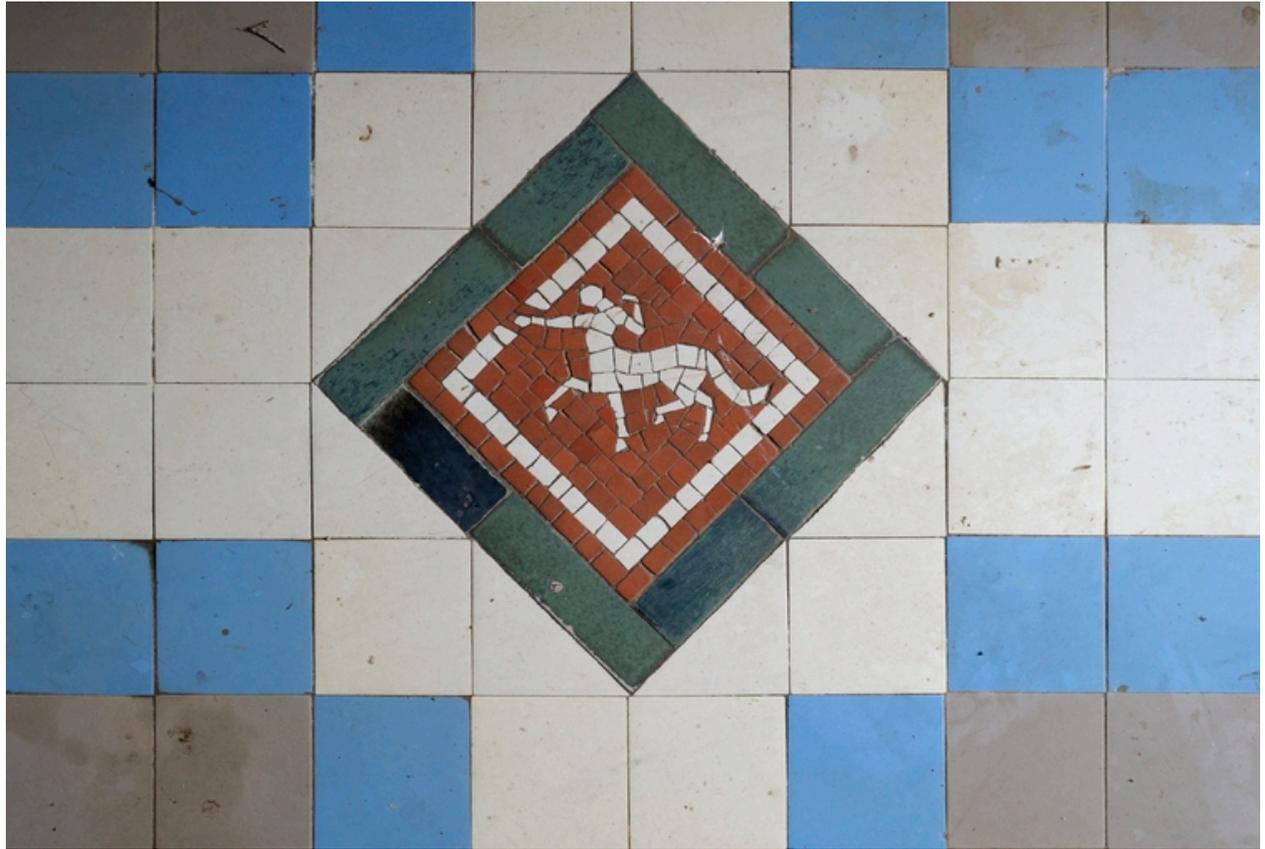
IVR52_20134900588NUCA

Corps ouest, intérieur, rez-de-chaussée : salle de réception, détail du carrelage des années 1930, à figures zodiacales, ici le sagittaire.

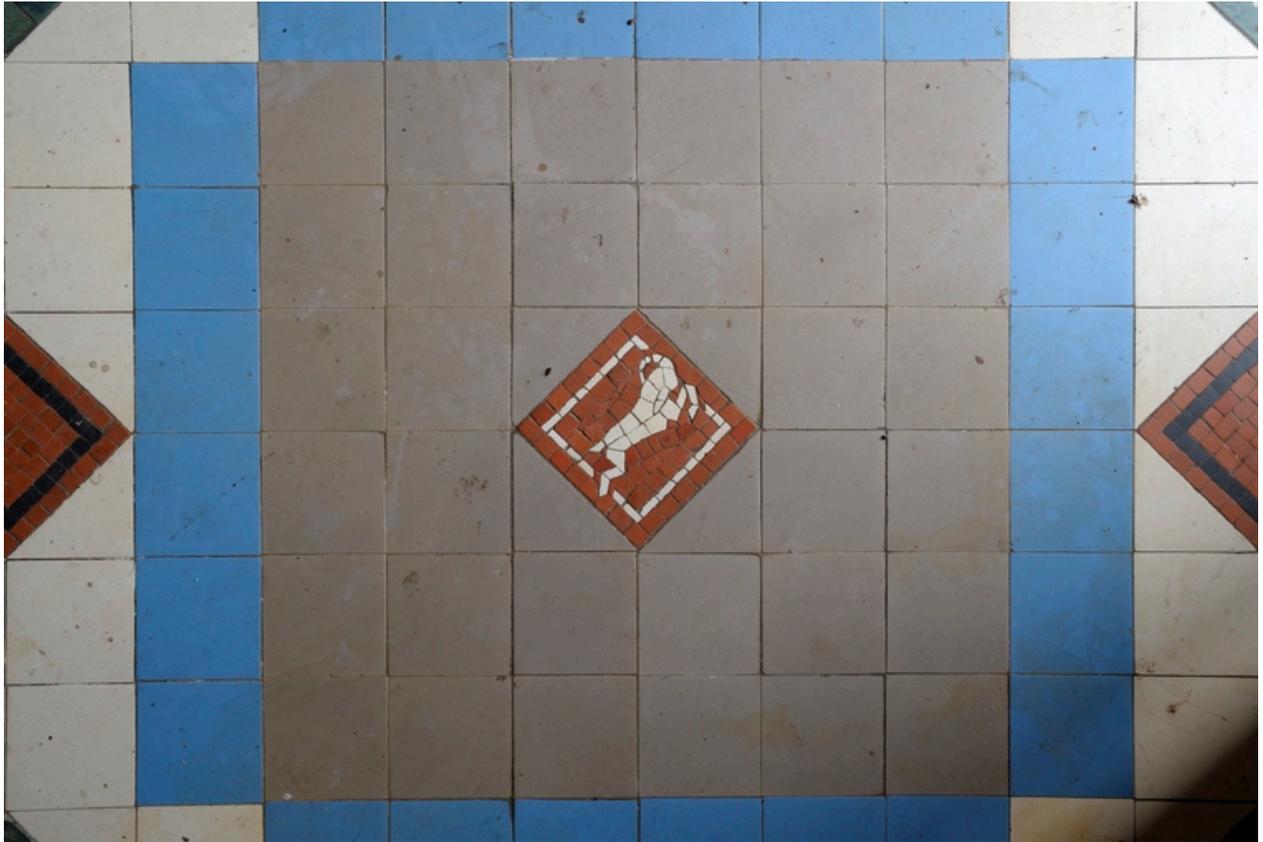
IVR52_20134900589NUCA

Corps ouest, intérieur, rez-de-chaussée : salle de réception, détail du carrelage des années 1930, à figures zodiacales, ici le bélier.

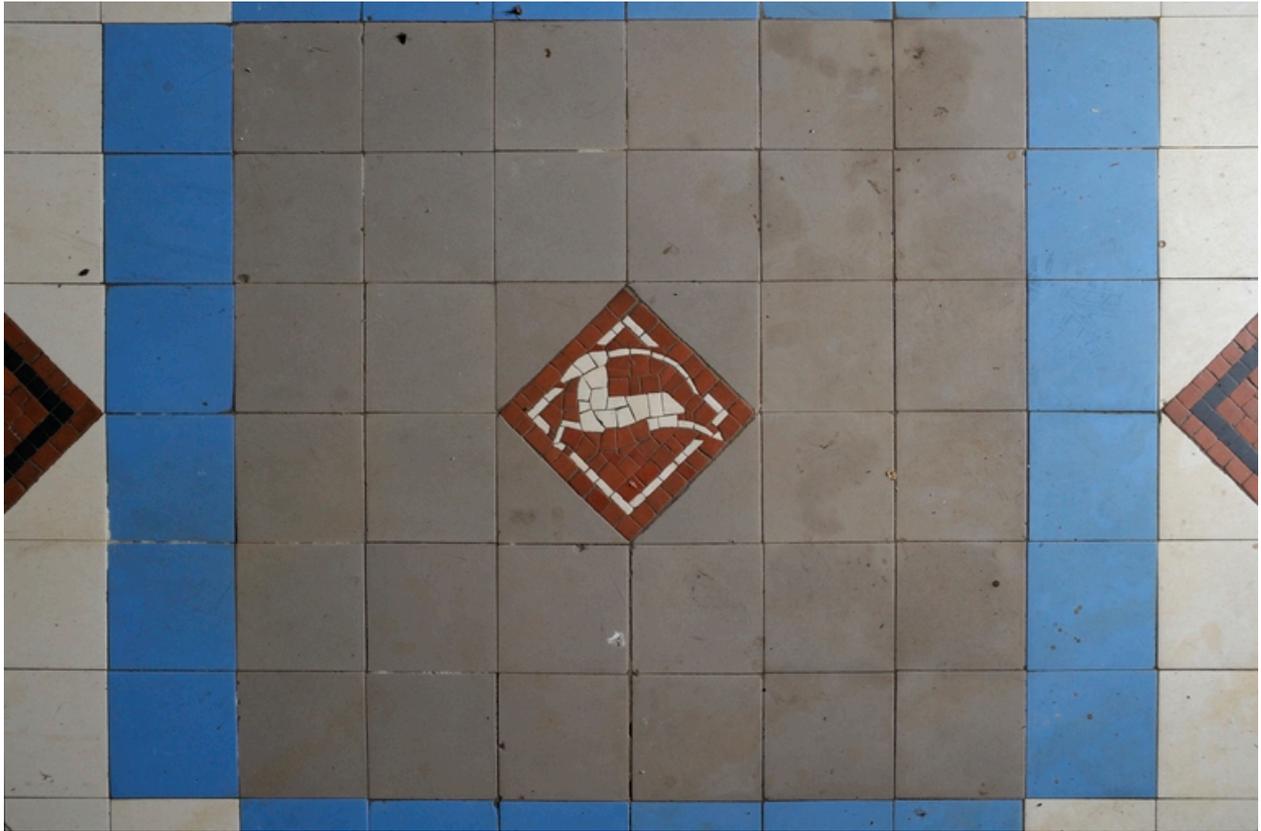
IVR52_20134900590NUCA

Corps ouest, intérieur, rez-de-chaussée : salle de réception, détail du carrelage des années 1930, à figures zodiacales, ici le capricorne.

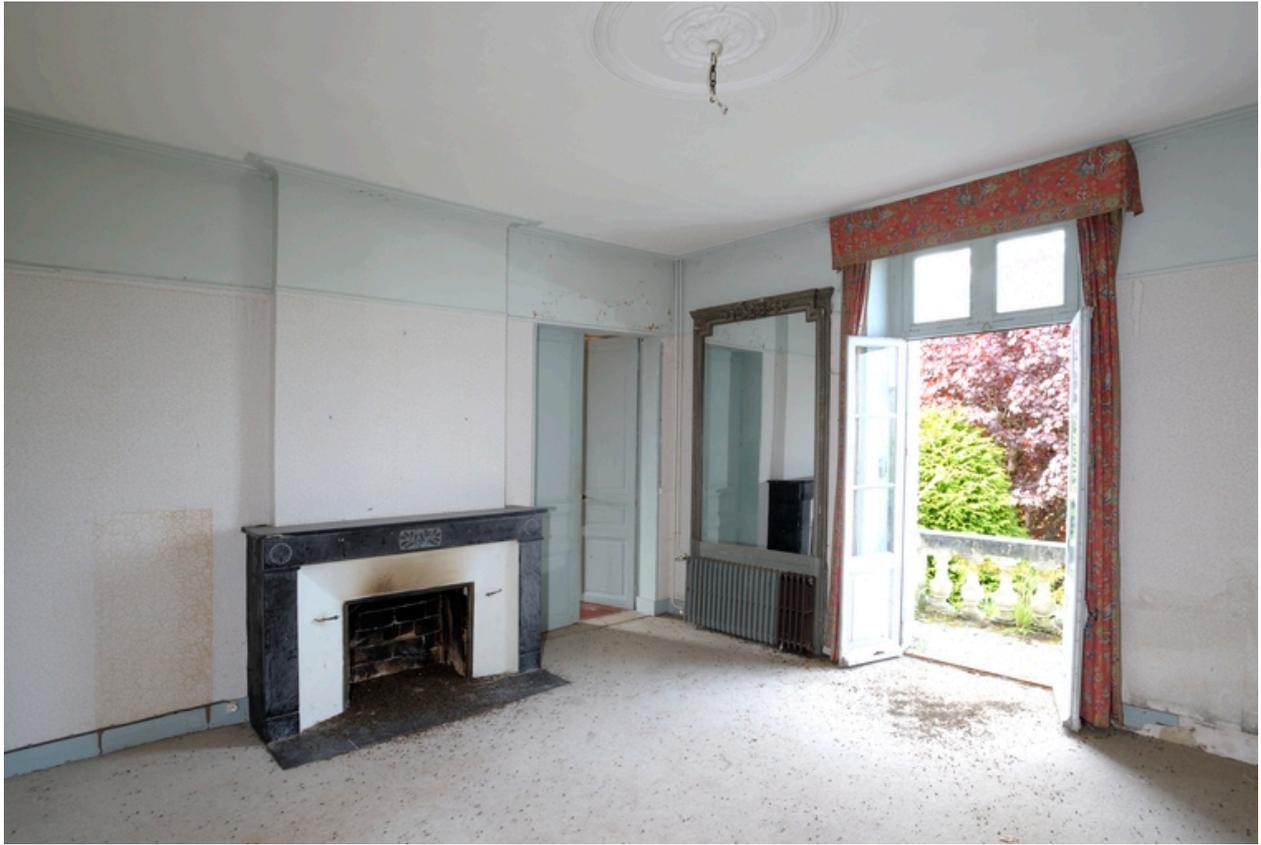
IVR52_20134900591NUCA

Corps ouest, intérieur, rez-de-chaussée : salle nord-ouest à cheminée du XIXe siècle à décor de fleurons et rinceaux.

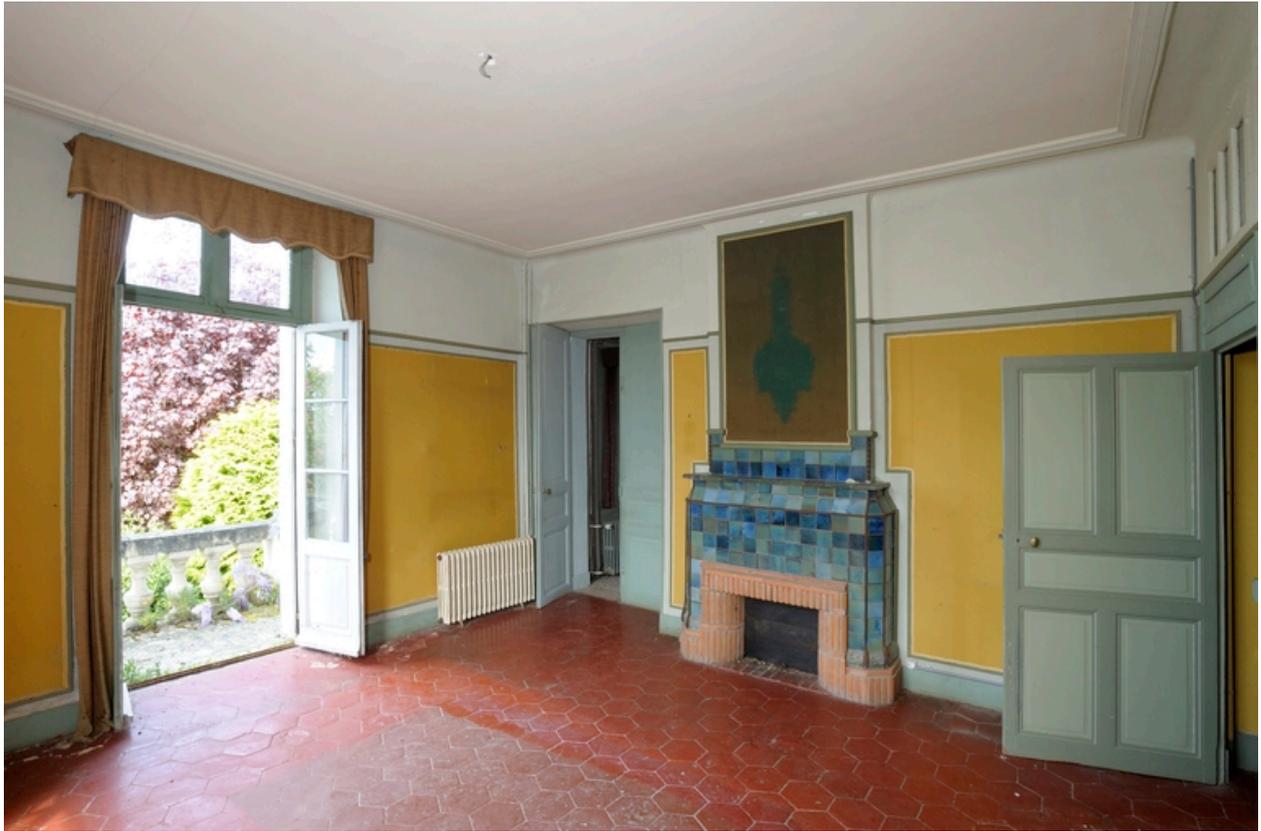
IVR52_20134900592NUCA

Corps ouest, intérieur, rez-de-chaussée : salle sud-ouest à cheminée des années 1930, à décor de brique, carrelage et métal.

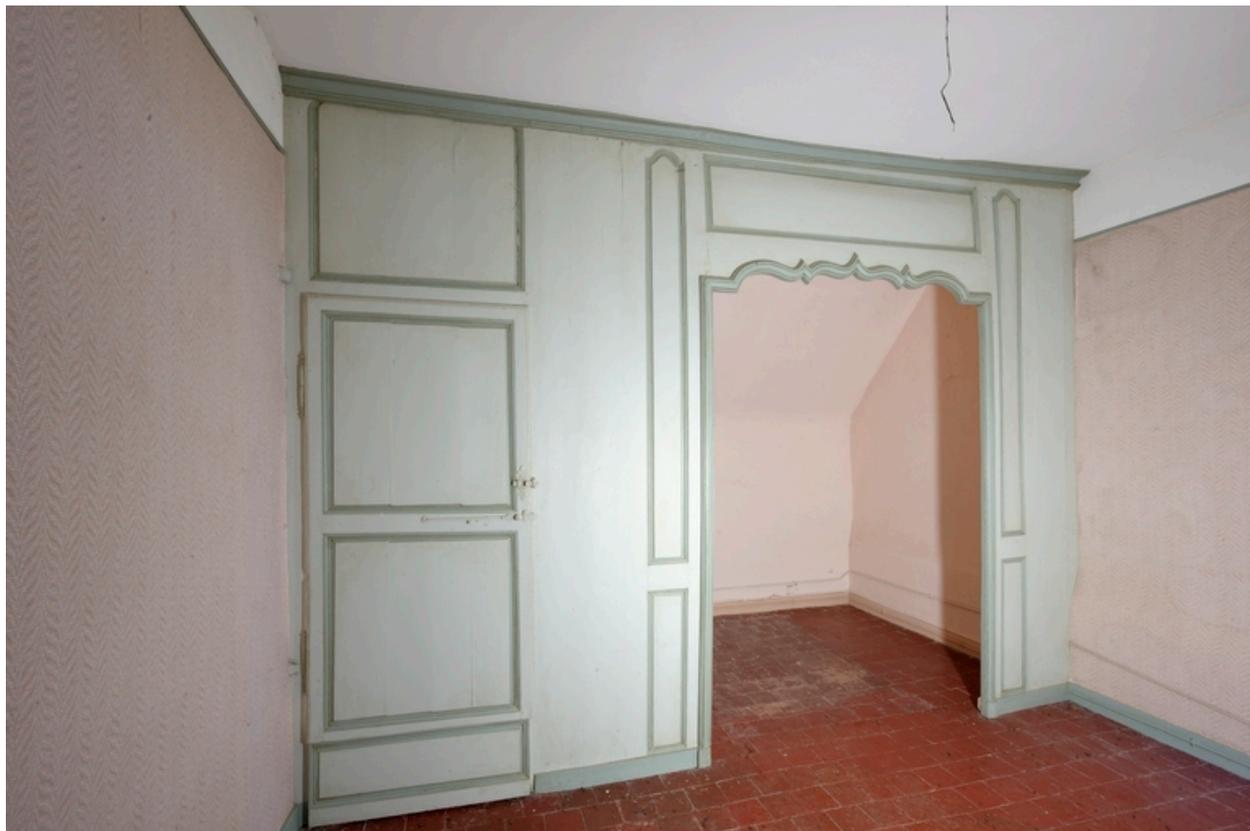
IVR52_20134900594NUCA

Corps ouest, intérieur, étage : chambre sud-ouest à alcôve (dernier tiers du XIXe siècle).

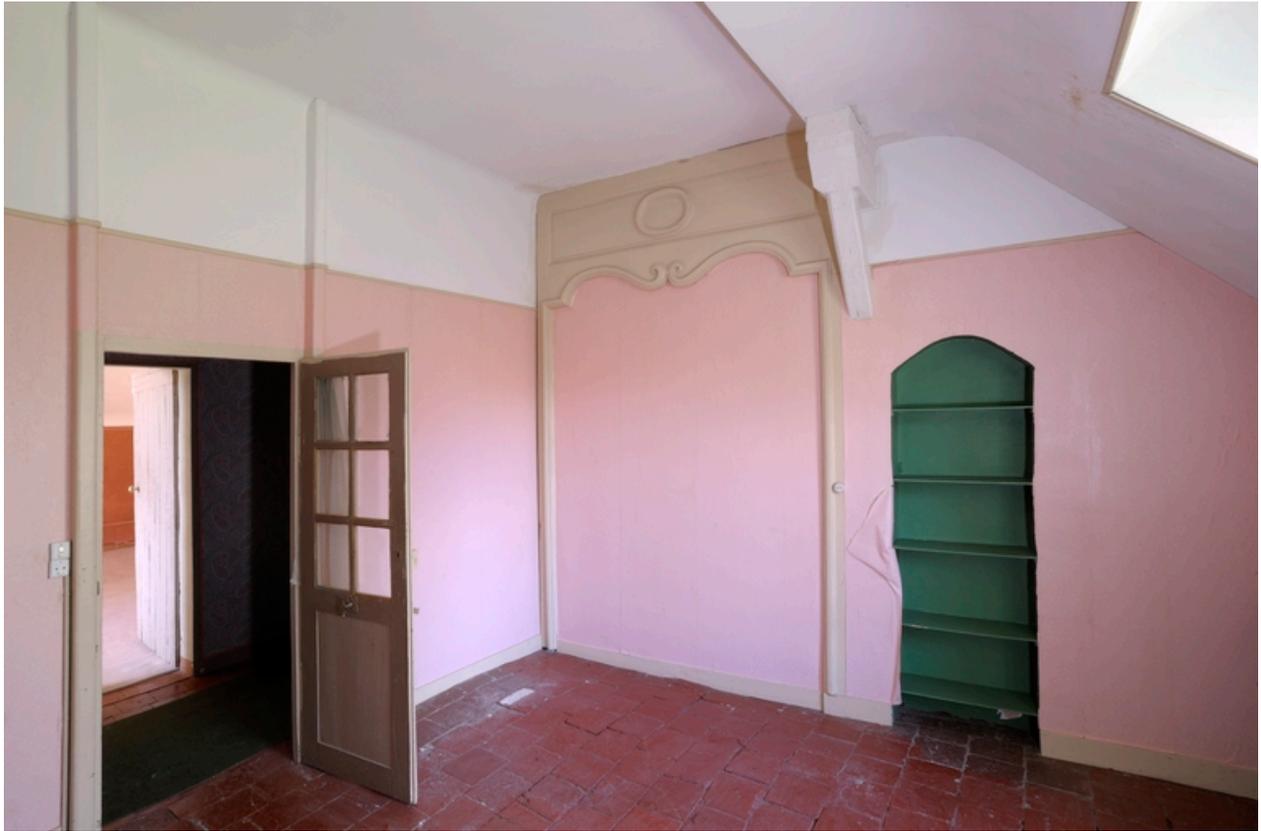
Corps ouest, intérieur, étage : chambre nord à alcôve (dernier tiers du XIXe siècle). Au plafond, vestiges de l'ancienne poutraison du XVIIe siècle.

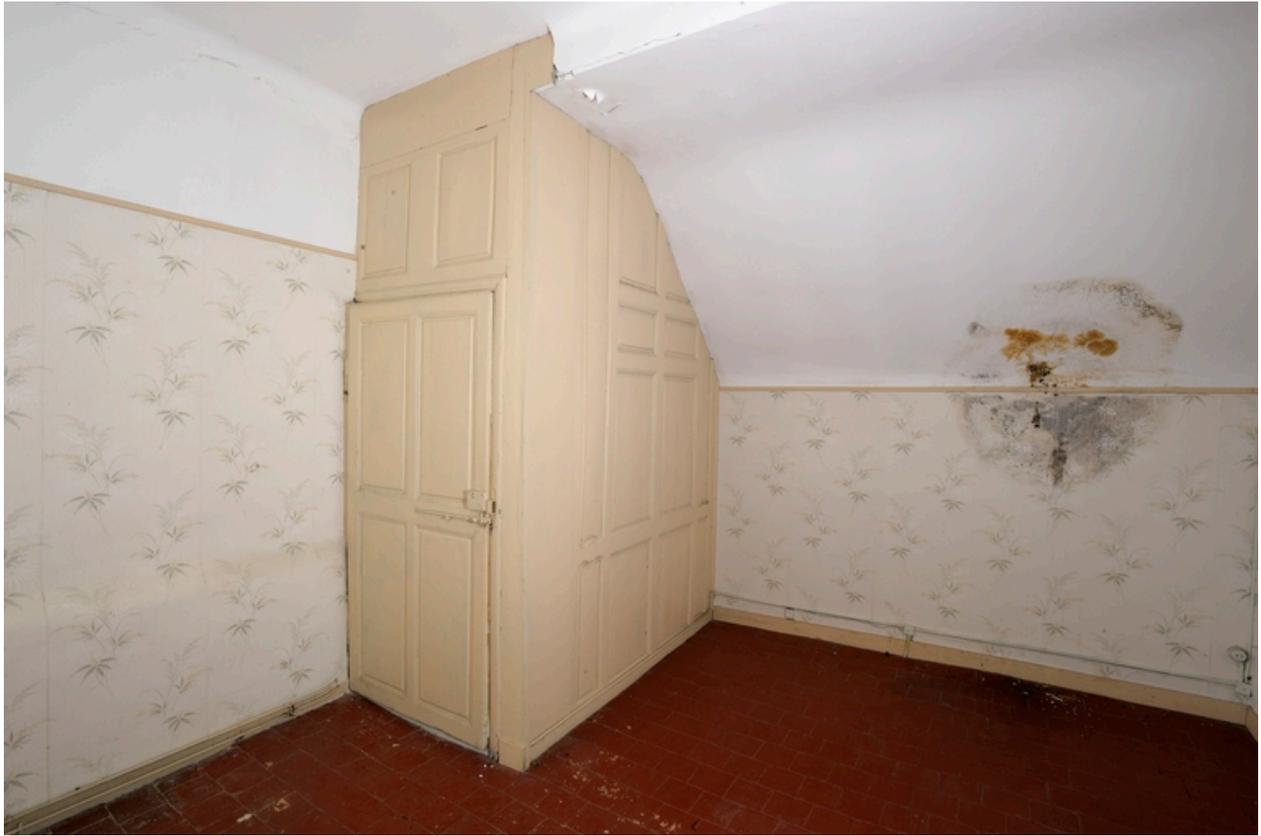
IVR52_20134900595NUCA

Corps ouest, intérieur, étage : chambre nord-ouest à cabinet (dernier tiers du XIXe siècle).

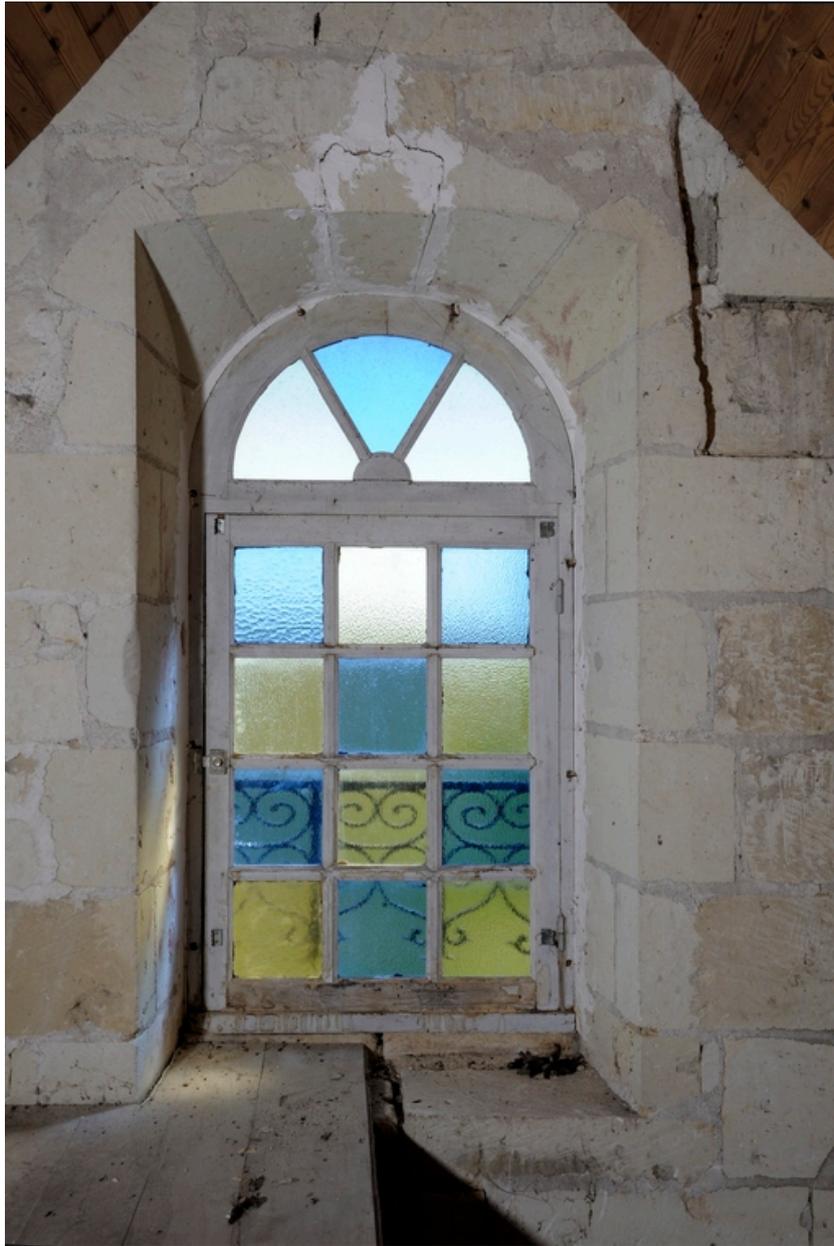
Corps ouest, intérieur, comble : baie dans le pignon nord, couverte d'une arrière-voussure de Marseille.

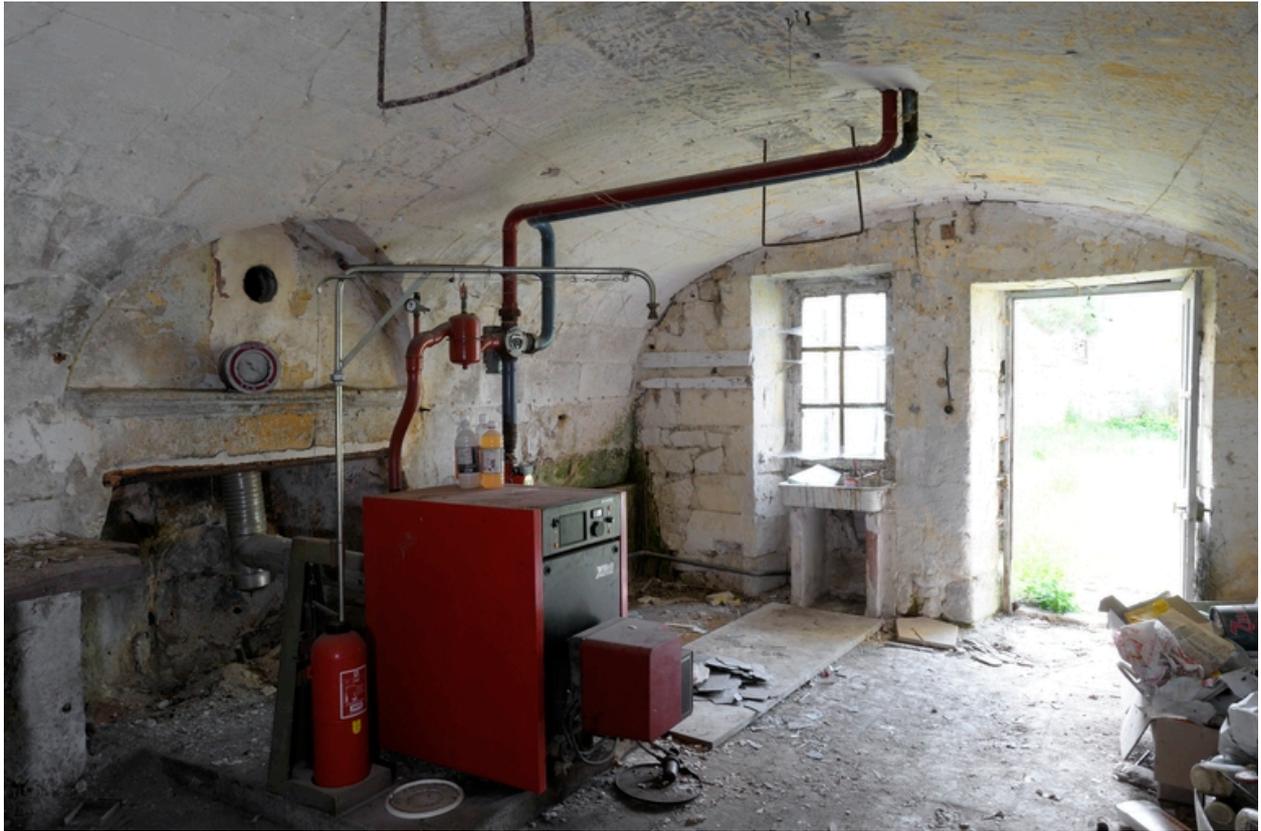
Corps est, intérieur, vue d'ensemble du soubassement semi-troglodytique.

Le soubassement du corps nord-est est un aménagement semi-troglodytique couvert d'une voûte en anse-de-panier en moyen appareil de tuffeau : il s'agit d'une salle à cheminée (probablement du XVIIe, voire de la fin du XVIe siècle) dotée d'une fenêtre et d'une porte ouvrant sur la courette sud-est, dont l'usage était soit une cuisine, soit un logement de domestiques.

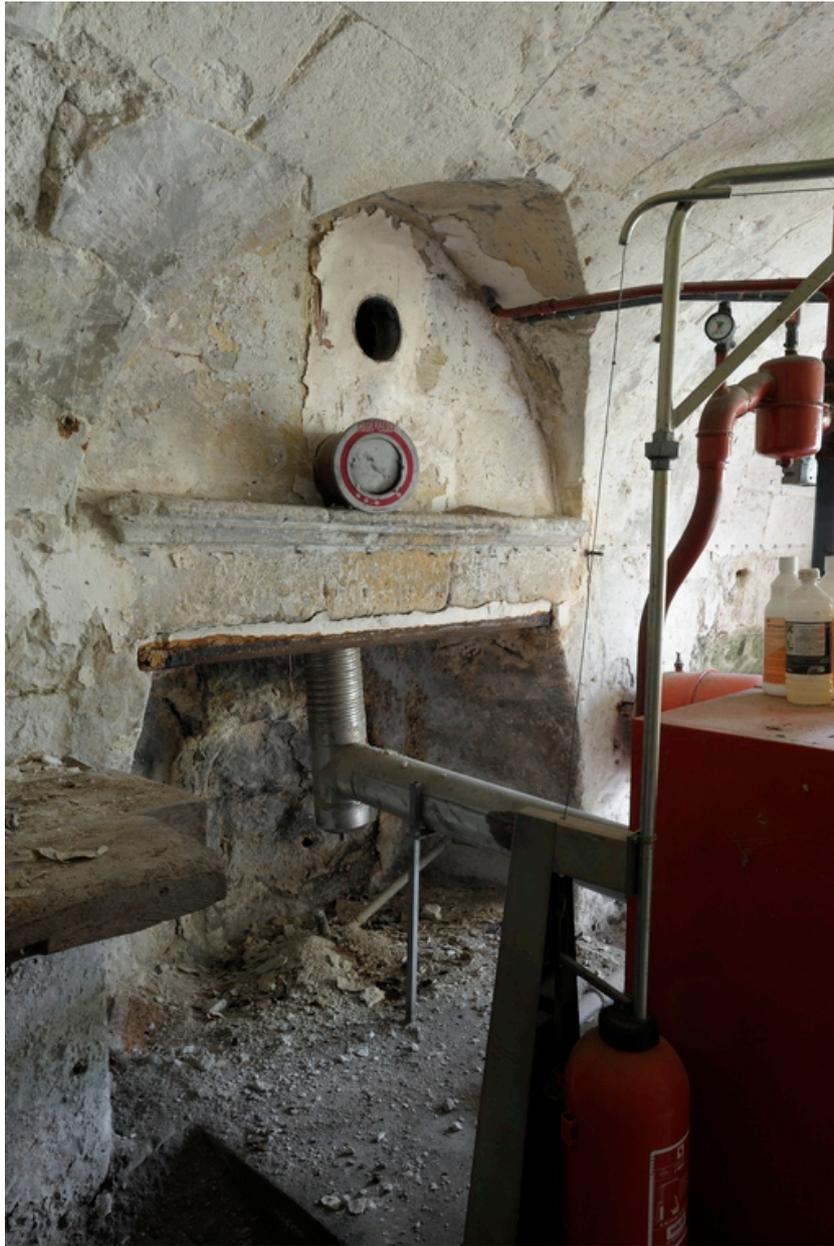
Corps est, intérieur, soubassement semi-troglodytique à voûte appareillée, avec cheminée du XVIIe siècle.
