Pays de la Loire, Maine-et-Loire
Montsoreau
Chaumont

Manoir de Chaumont, Montsoreau

Numéro de dossier : IA49009611
Date de l'enquête initiale : 2010
Date(s) de rédaction : 2010
Cadre de l'étude : inventaire topographique
Degré d'étude : étudié

Dénomination : manoir
Appellation : manoir de Chaumont
Parties constituantes non étudiées : jardin d'agrément, abri troglodytique, logement, carrière souterraine

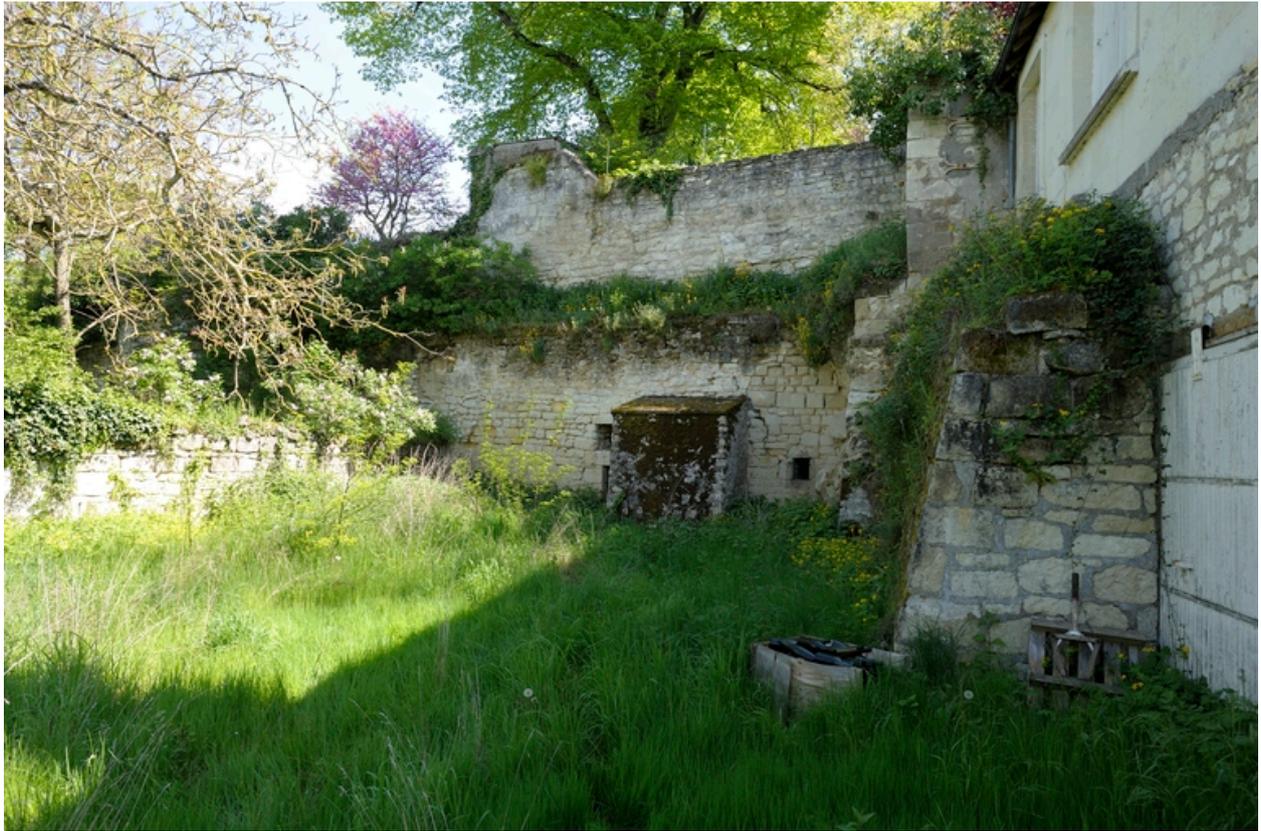
IVR52_20134900606NUCA

Dépendances troglodytiques et soutènement du coteau, au nord du logis.

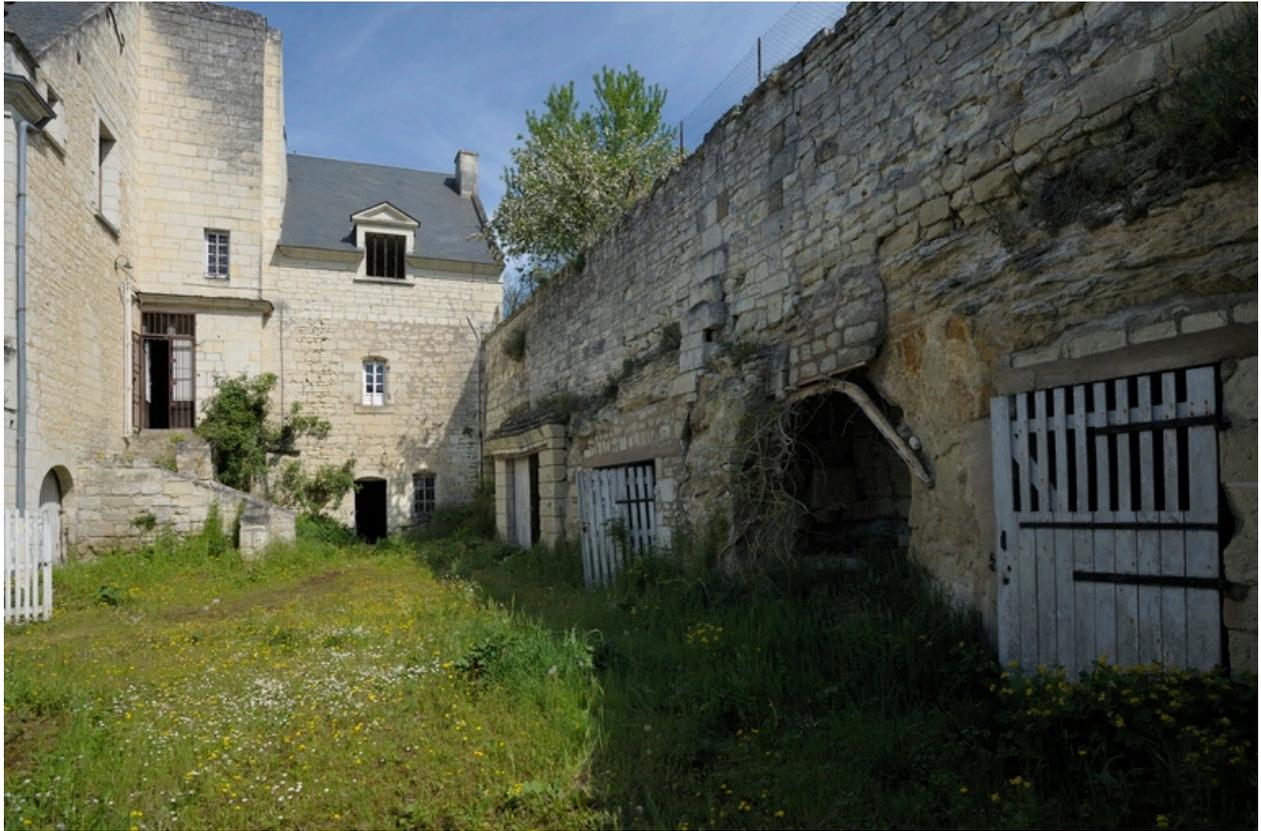
IVR52_20134900603NUCA

Dépendances troglodytiques et soutènement du coteau, au sud du logis.

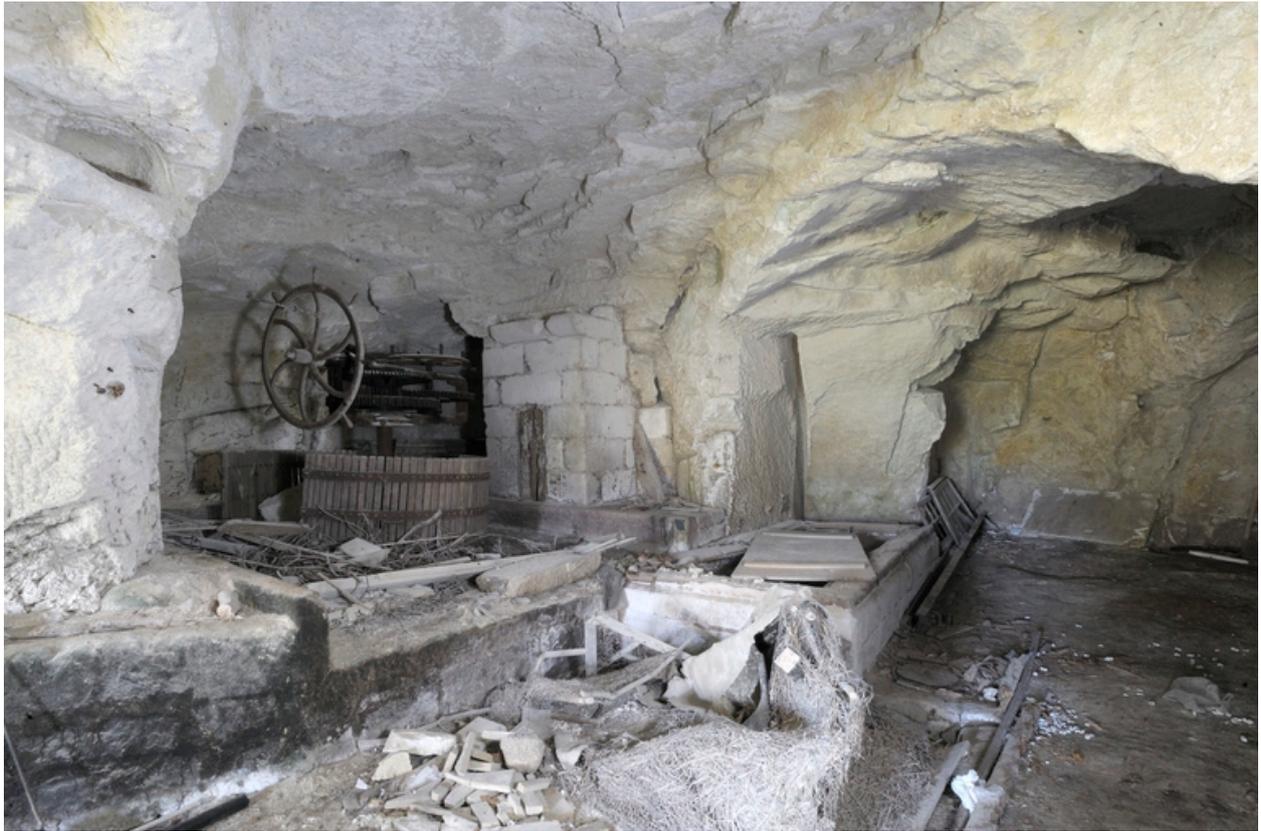
Pressoir troglodytique, installé dans une cavité située sous les vignes de Chaumont.

Les abris troglodytiques sont tous attestés au début du XIXe siècle et doivent être plus anciens encore (XVIIe ou XVIIIe siècles ?). Il s'agit de dépendances qui réutilisent des cavités d'extraction de tuffeau ; l'exploitation semble ici n'avoir été que ponctuelle et les galeries sont assez basses et peu profondes. L'une est particulièrement notable en ce qu'elle présente un aménagement lié à la vinification : une jetée de pressoir est pratiquée en surface, dans le clos de vigne qui borde le domaine à l'est sur le plateau et la vendange qui y est déversée est ainsi menée par un conduit directement dans l'abri troglodytique, à proximité de la maie du pressoir. On discerne les traces d'un modèle plus ancien, de type casse-cou, mais le pressoir à vis métallique et à cage qui s'y trouve encore aujourd'hui, actionnée par une roue et doté d'une grande partie de son mécanisme, date du XIXe siècle ; après pressage, le jus s'écoulait depuis la maie dans une enchère maçonnée.

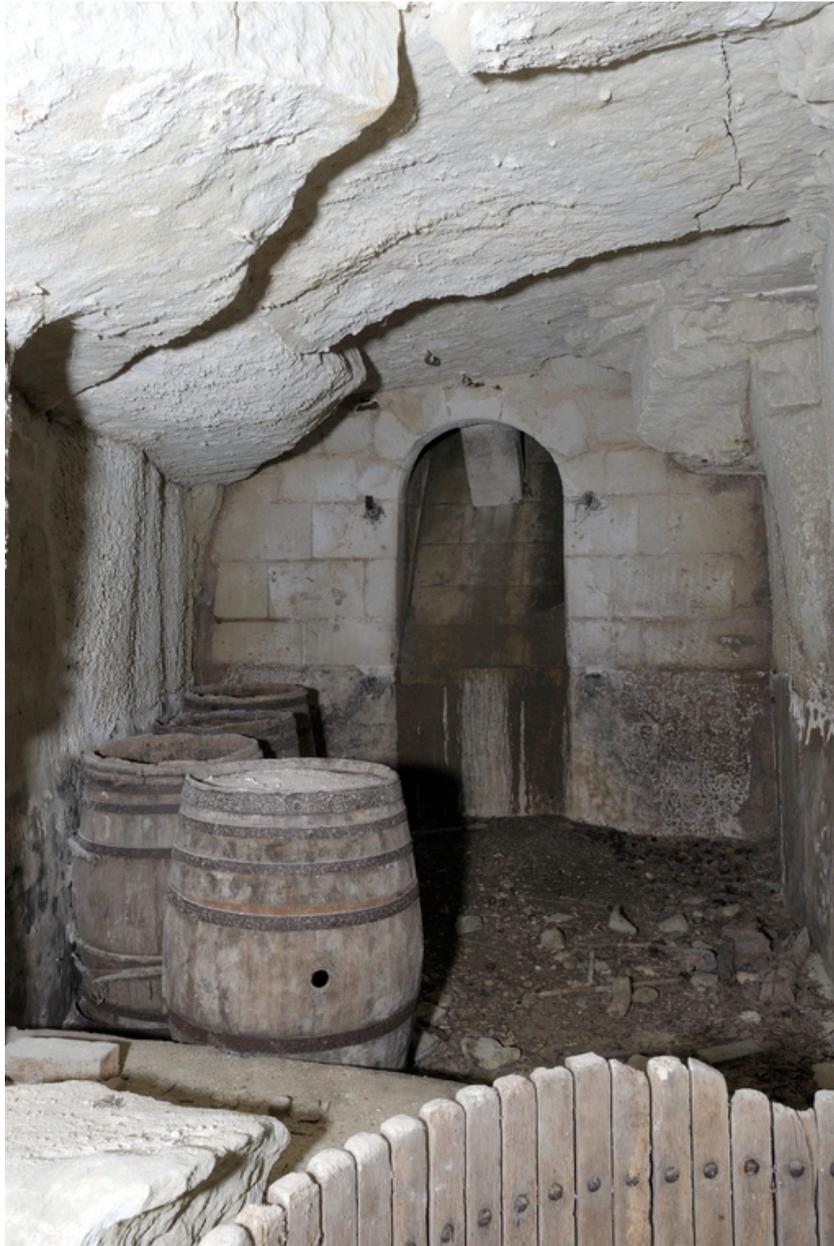
Pressoir troglodytique : détail de la jetée de pressoir, où la vendange est déversée directement depuis les vignes qui surplombent cette cavité.

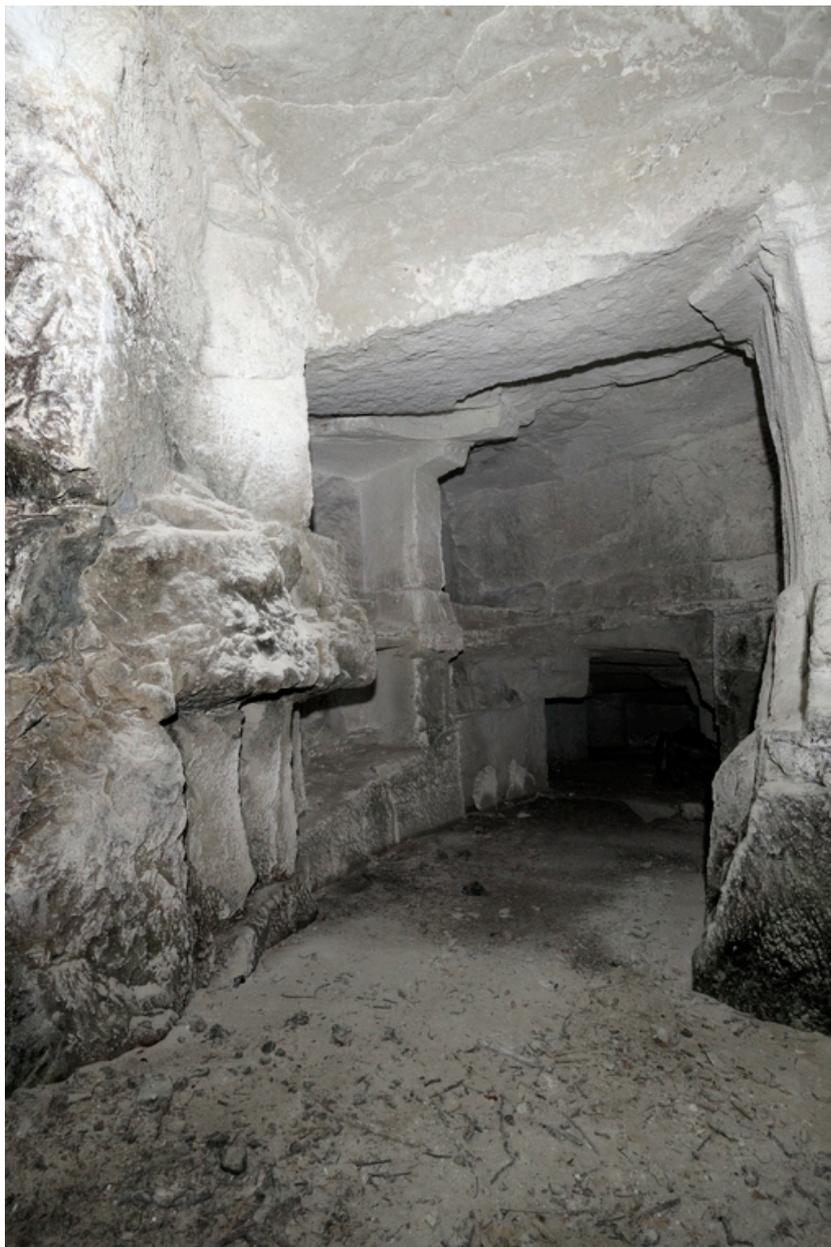
Carrières de Chaumont, galerie exploitée en deux tranches d'extractions superposées.

Au sud de la propriété, un site qui semble de longue date abandonné comprend des abris troglodytiques et un important site d'extraction de tuffeau. Cette carrière est exploitée en trois à cinq tranches superposées, soit en une chambre d'une hauteur de plus d'une dizaine de mètres de haut, aménagée autour d'un puissant pilier tourné et d'où partent, à différents niveaux, des galeries latérales d'extraction. La présence de carrières à Chaumont est attestée depuis au moins le début du XVIe siècle (notamment pour la construction du cloître de Fontevraud), mais la carrière est vaste et compte de nombreuses entrées : ce site est donc difficile à dater et, même s'il n'est pas mentionné sur le cadastre napoléonien de 1813, il pourrait remonter à l'Ancien Régime.

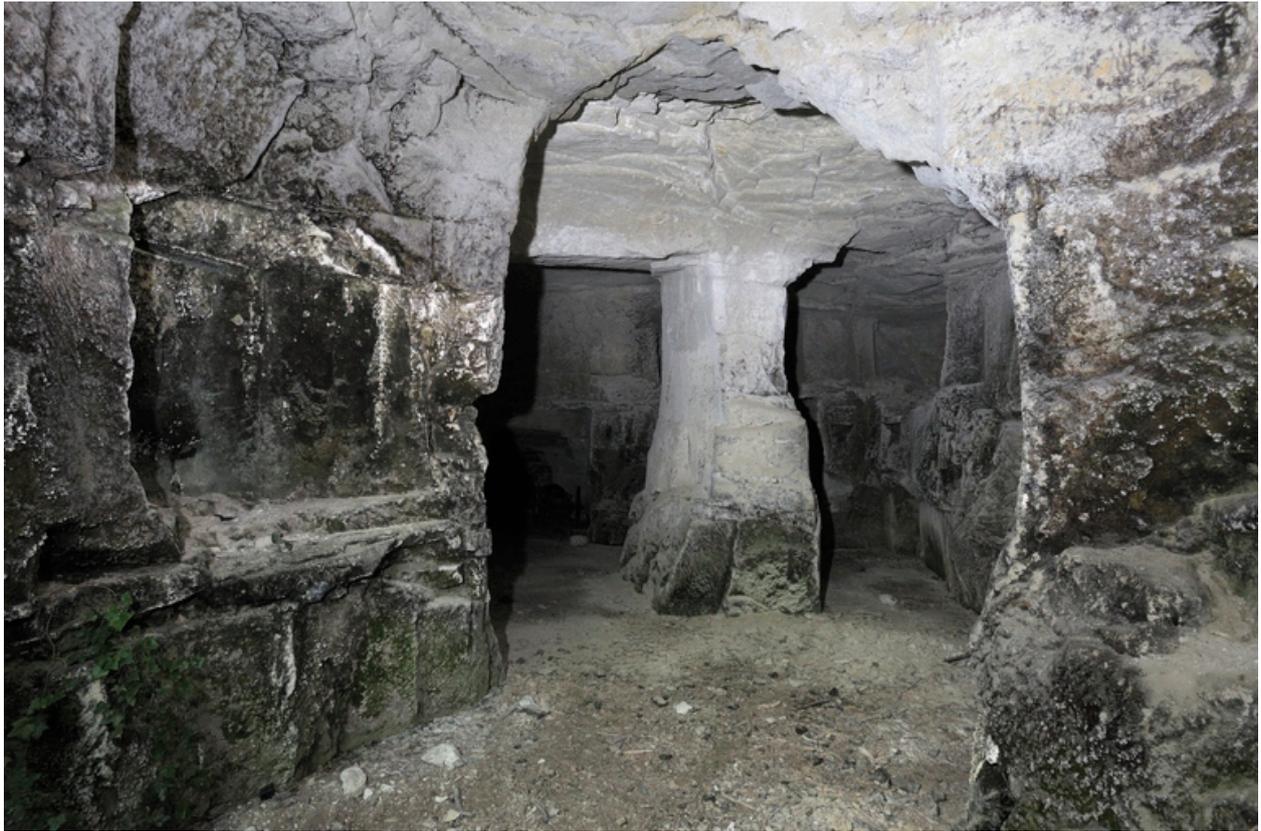
Carrières de Chaumont, exploitation par pilier tourné, en trois tranches d'extractions superposées.
