Pays de la Loire, Mayenne
Vaiges
5 rue de Richebourg

Maison, 5 rue de Richebourg

Numéro de dossier : IA53003987
Date de l'enquête initiale : 2004
Date(s) de rédaction : 2004
Cadre de l'étude : inventaire topographique
Degré d'étude : repéré

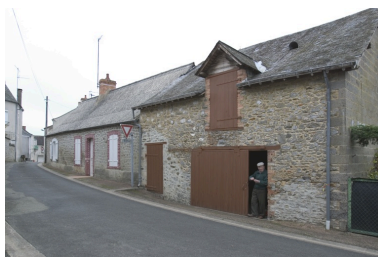
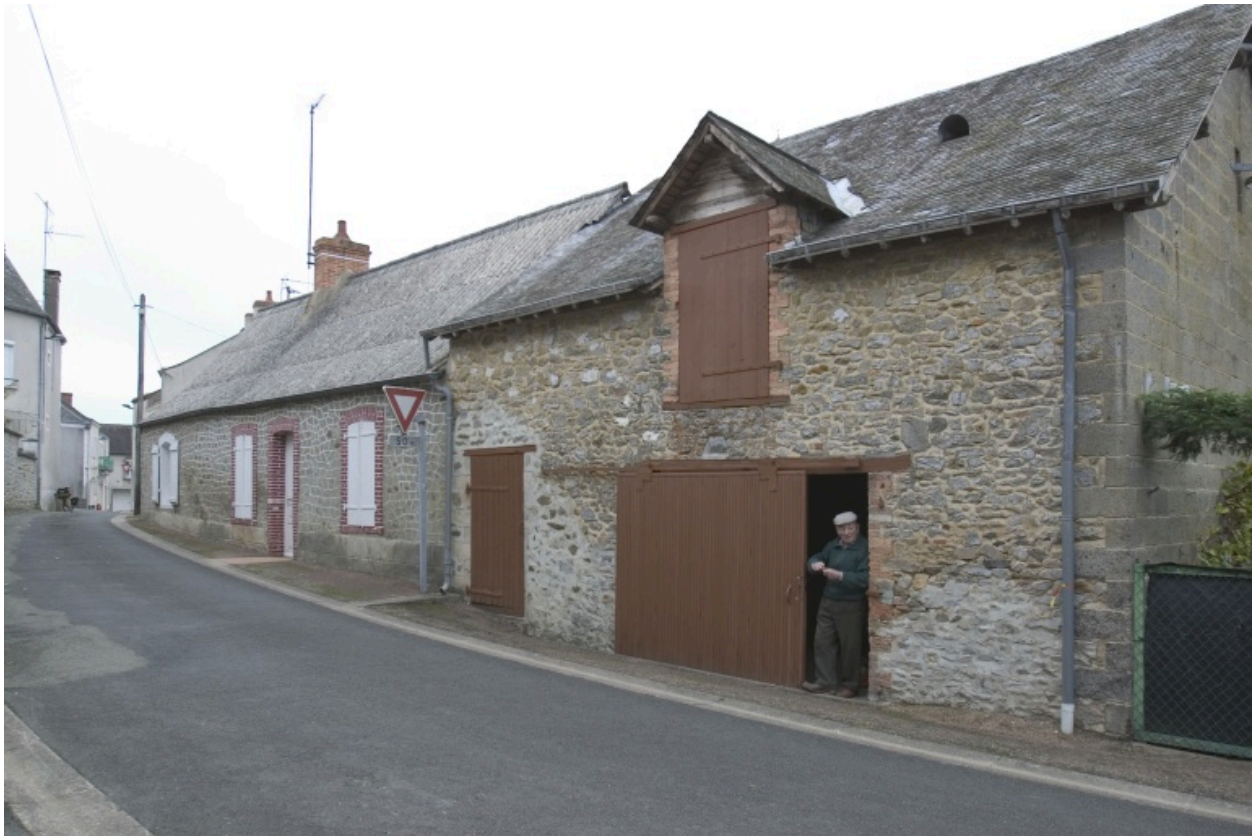
Vue d'ensemble depuis
la rue au sud-est.
Phot. François Lasa
IVR52_20045303276NUCA

Vue d'ensemble depuis la rue au sud-est.

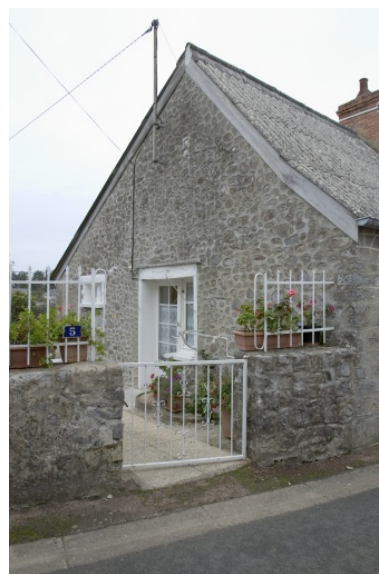
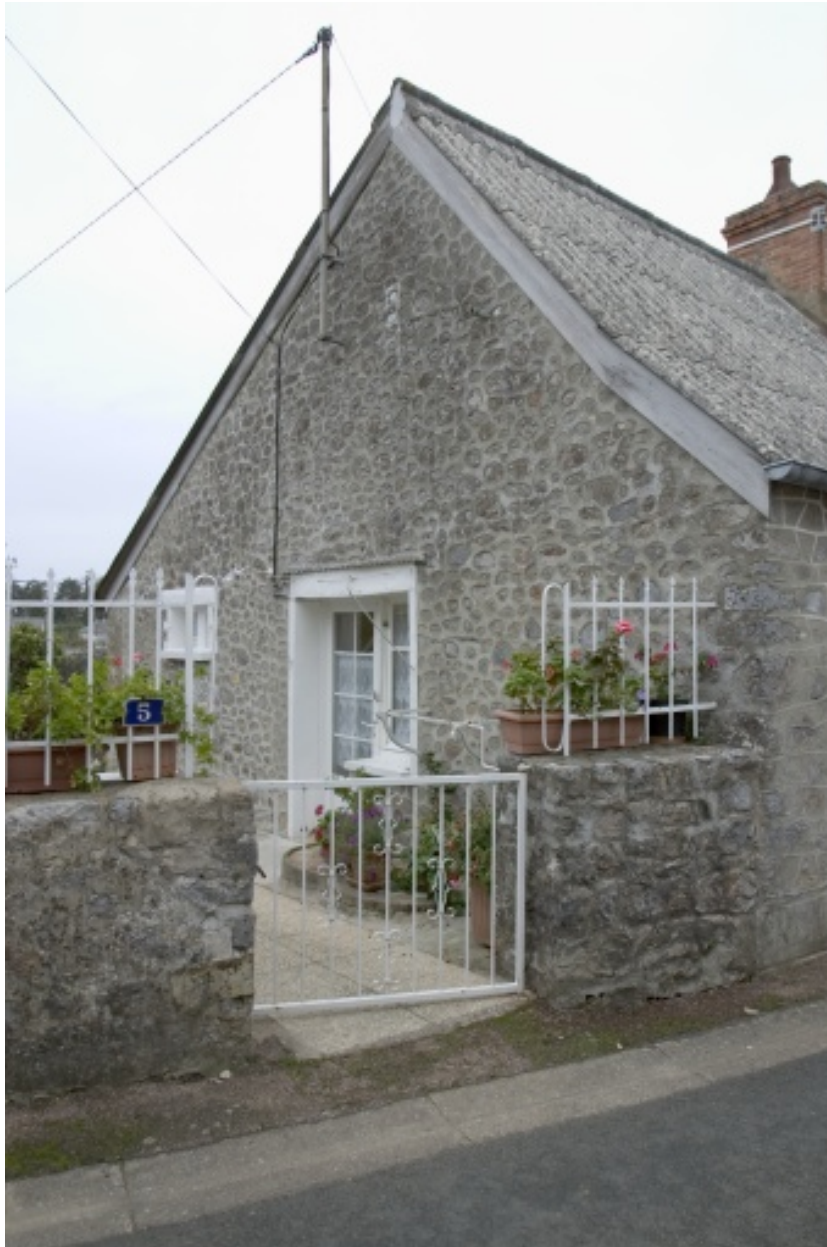
La mur-pignon ouest.
Phot. François Lasa
IVR52_20045303275NUCA

La mur-pignon ouest.
