Pays de la Loire, Mayenne
Vaiges
5 rue de Richebourg

Maison, 5 rue de Richebourg

Numéro de dossier : IA53003987
Date de l'enquête initiale : 2004
Date(s) de rédaction : 2004
Cadre de l'étude : inventaire topographique
Degré d'étude : repéré

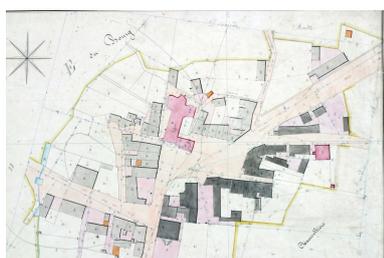
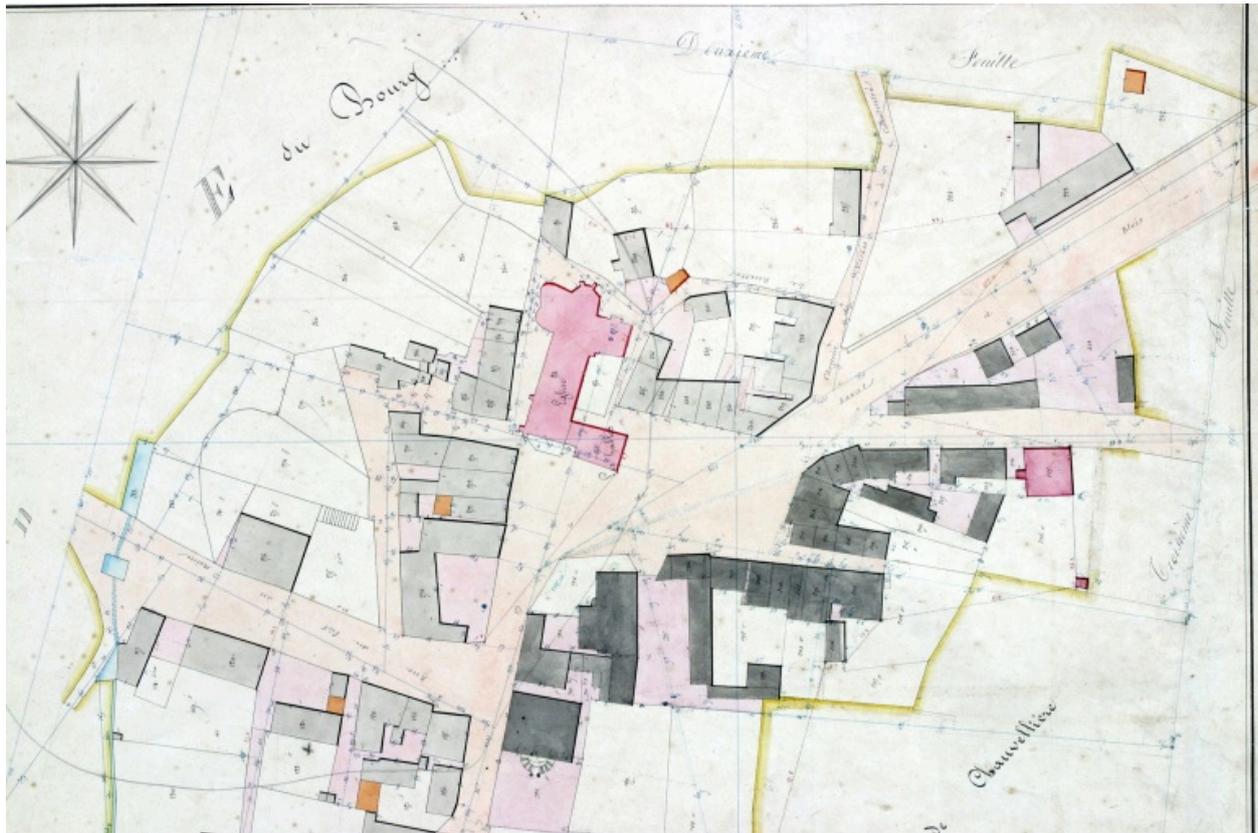
Extrait du plan cadastral de 1842,
section E2, développement du bourg.
Repro. François Lasa
IVR52_20045301135NUCA

Extrait du plan cadastral de 1842, section E2, développement du bourg.

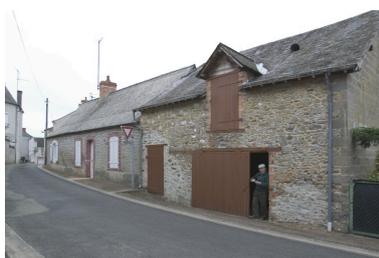
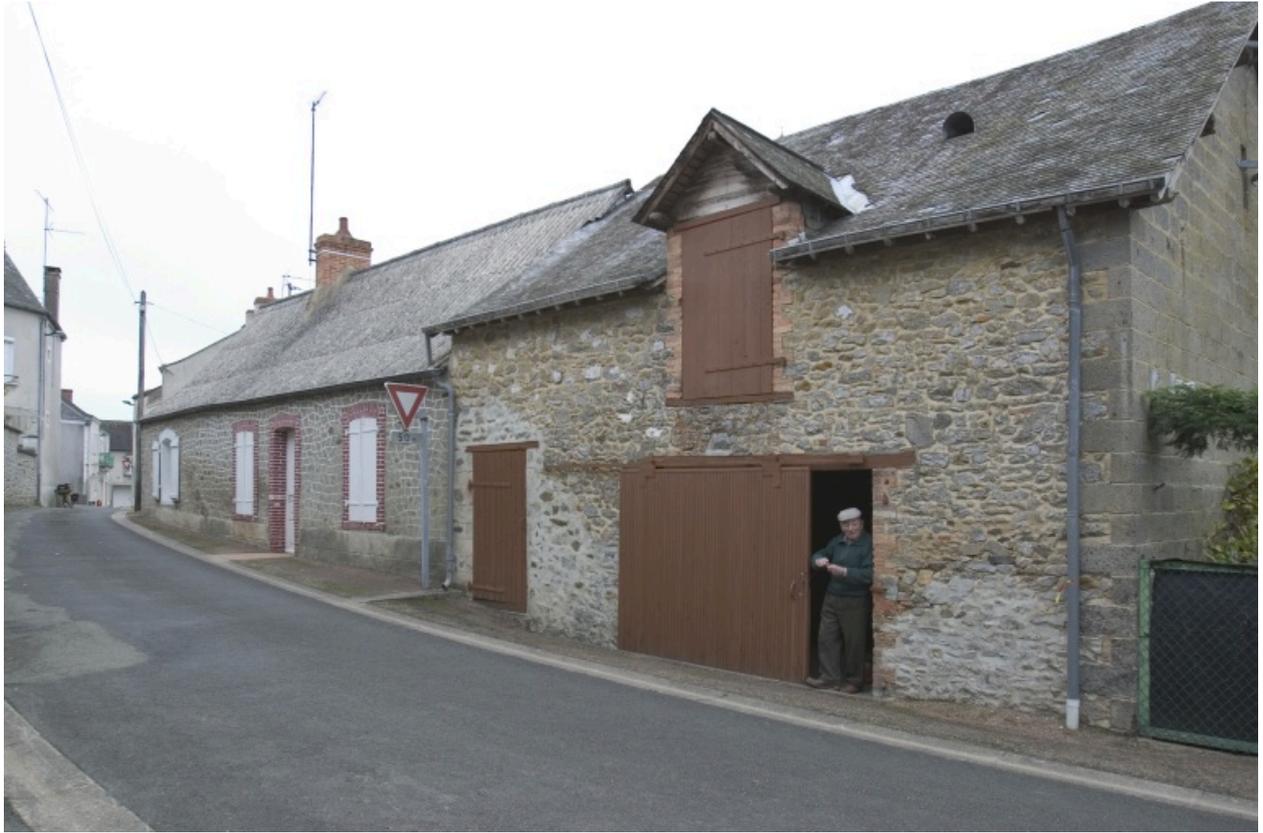
Vue d'ensemble depuis
la rue au sud-est.
Phot. François Lasa
IVR52_20045303276NUCA

Vue d'ensemble depuis la rue au sud-est.

La maison est construite en moellons de grès et de calcaire marbrier. Elle est en simple rez-de-chaussée. Elle est actuellement couverte de tôle. Ses baies sont en brique. Elle était à l'origine constituée de deux pièces. Une troisième a été ajoutée à l'ouest et un appentis au nord. L'écurie accolée à l'est possède un comble à surcroît. Elle est construite en moellons de calcaire marbrier et couverte d'ardoises. Ses ouvertures sont en brique et à linteaux de bois. La maison appartient au type II.

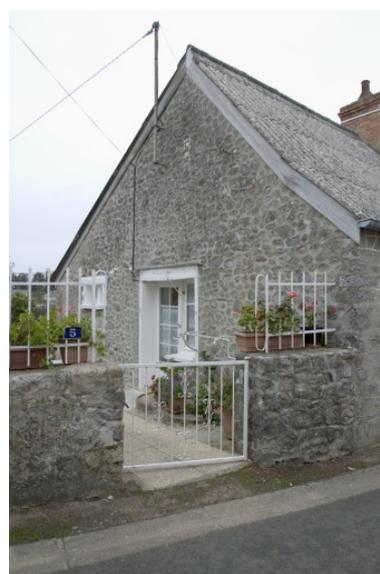
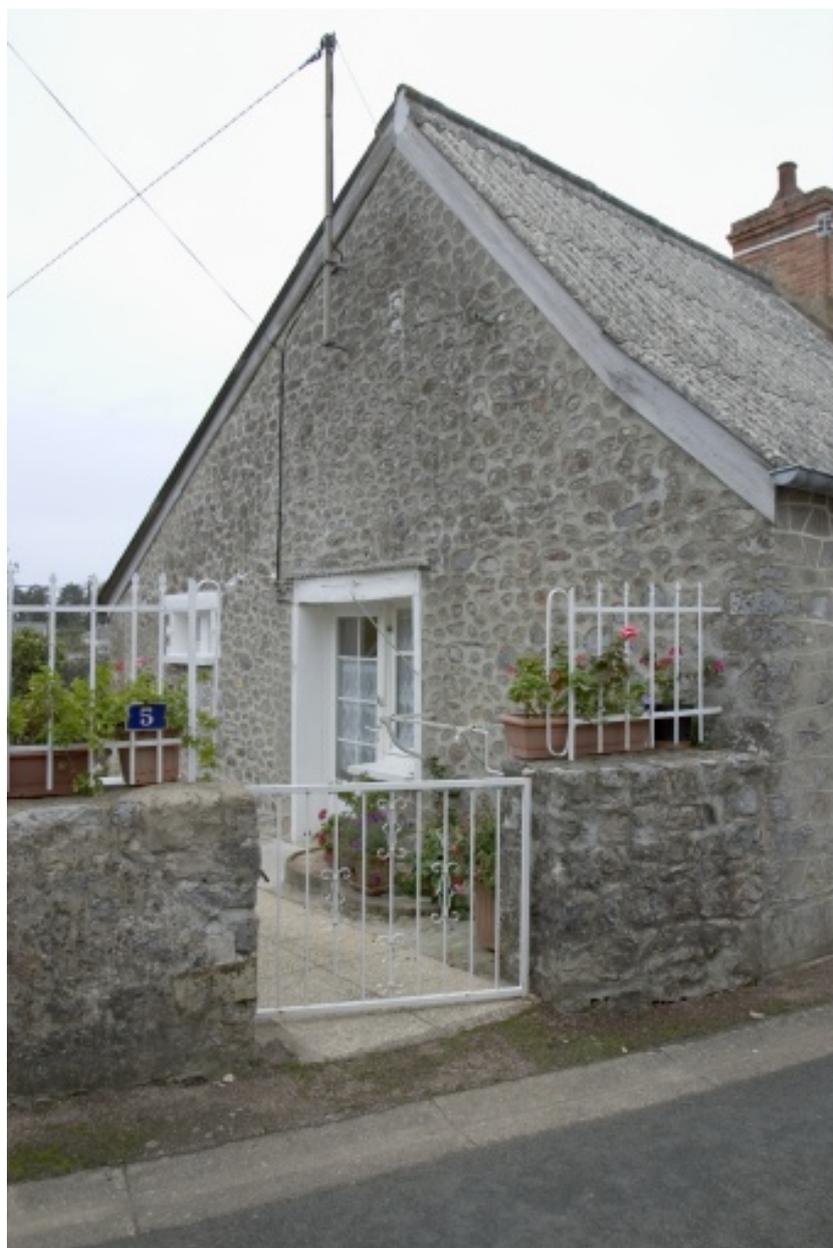
La mur-pignon ouest.
Phot. François Lasa
IVR52_20045303275NUCA

La mur-pignon ouest.
