Pays de la Loire, Mayenne Lassay-les-Châteaux Guilbardière

Manoir de la Guilbardière, actuellement maison

Numéro de dossier : IA53004366 Date de l'enquête initiale : 2018 Date(s) de rédaction : 2021

Cadre de l'étude : inventaire topographique Canton de Lassay-les-Châteaux

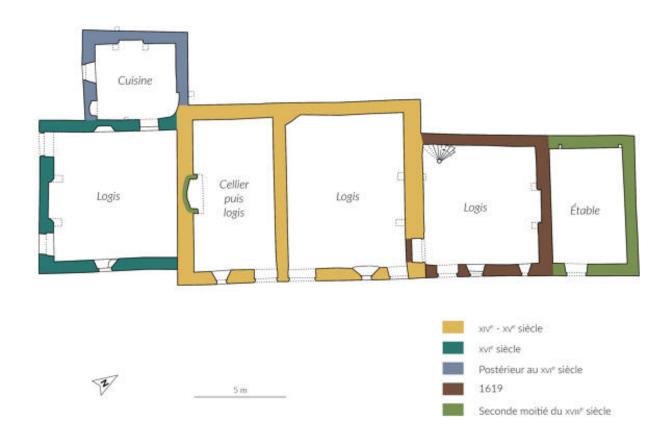
IVR52_20225300157NUDA

Plan phasé.

LASSAY-LES-CHÂTEAUX (53) - Ancienne commune de Niort-la-Fontaine - La Guilbardière Plan de l'alignement multiparcellaire (166ZB0035 et 166ZB0051)

La maison 2 de la Guilbardière présente la particularité de réunir sous son faîte un manoir (ou des manoirs), une maison et des dépendances agricoles, témoignant du déclassement du village et de l'augmentation de sa population au cours de la période moderne. Cet édifice ayant connu peu de modifications au fil des siècles, son évolution et ses adjonctions successives se lisent facilement sur le plan et dans les maçonneries.

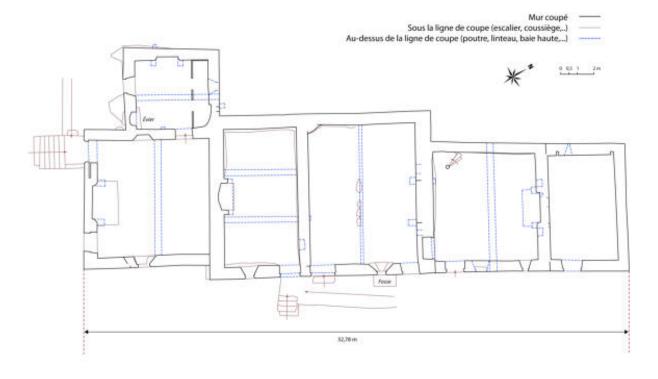
IVR52_20205300213NUDA

Plan.

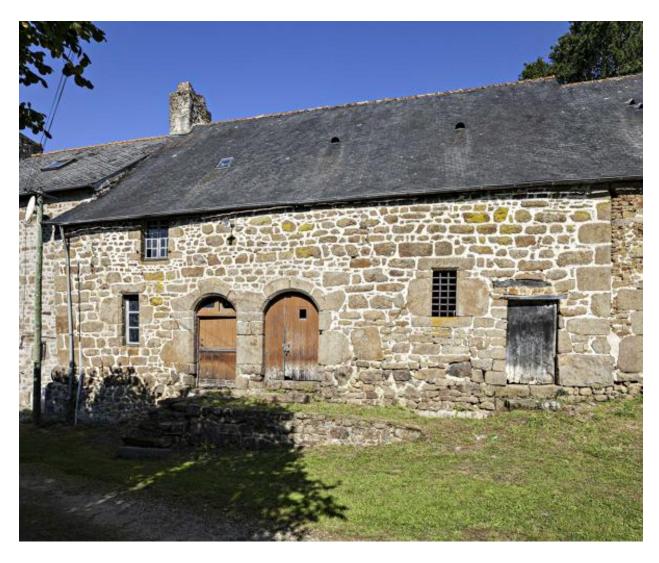
IVR52_20215301434NUCA

Manoir originel de la Guilbardière.

La partie centrale est la plus ancienne et constituait sans doute le manoir originel : les murs des pièces accolées de part et d'autre ont en effet été construits postérieurement. Sa maçonnerie de moellons épais grossièrement assisés et équarris, ses portes jumelées à arc surbaissé, sa porte en plein cintre sur l'ancien mur-pignon orientale, aujourd'hui obstruée, son étroite demi-croisée dotée d'une grille et d'un coussiège et le chanfrein ornant toutes ces ouvertures permettent d'envisager une datation du XVe siècle.

Le manoir primitif, occupant la position centrale de l'édifice, est profond de 10 mètres et long de 14 mètres. Son mur gouttereau sud est percé de deux baies à arc surbaissé jumelées, ornées d'un important chanfrein, ainsi que d'une demicroisée disposant de deux coussièges. Bien qu'ayant perdu son linteau, la cheminée du rez-de-chaussée présente encore deux épais corbeaux dotés de trois ressauts. Les piédroits de la cheminée de l'étage sont travaillés en forme de colonnettes. Cette cheminée est encadrée de deux niches, dans le même mur, à gauche de la cheminée, se trouve un placard mural. L'adjonction du XVIe siècle est profonde de 7 mètres et large de 6. Elle dispose d'un soubassement et d'un étage carré. Au rez-de-chaussée surélevé de son mur gouttereau sud est ouverte une croisée surmontée de deux accolades, partiellement obstruée. Son mur-pignon occidentale est ouvert d'une porte en plein-cintre à chanfrein arrondi et porte une cheminée dont le linteau repose sur des corbeaux à trois ressauts. Les piédroits, fortement chanfreinés, se terminent en pointe moulurée. Deux demi-croisées à coussiège, dont l'une est obstruée par la maçonnerie de la pièce accolée au nord, se trouvent à l'étage. La charpente surmontant le corps principal est composée de deux fermes à embrèvements, reliés par des liens asymétriques.

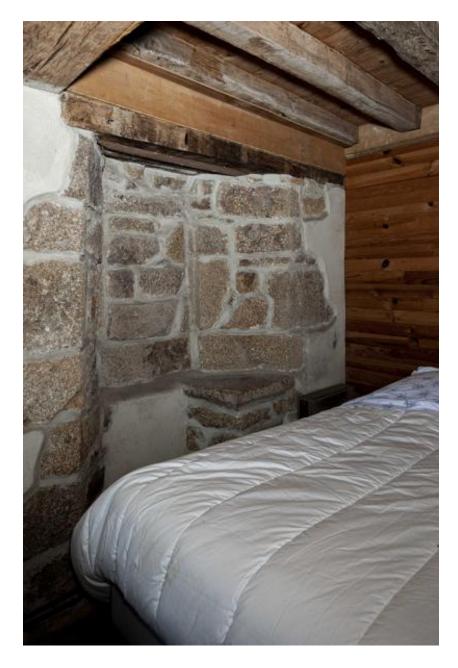
IVR52_20215301764NUCA

Logis sud, fenêtre bouchée à coussiège dans l'ancien mur-gouttereau ouest, au premier étage.

Le manoir originel a été agrandi vers l'ouest au XVIe siècle. Bien que cet ajout présente également des caractéristiques élitaires (baie à croisée, surmontée de deux accolades et dotée d'un coussiège, demi-croisée obstruée sur le mur nord, également dotée d'un coussiège, étage habitable), les deux ensembles ne communiquaient pas. Peut-être cette seconde construction a-t-elle remplacé l'édifice primitif dans ses fonctions. La distribution originelle de l'étage est inconnue, mais un renflement arrondi dans la maçonnerie de l'ancien mur gouttereau nord suggère la présence d'un escalier à vis. La charpente ne semble pas être d'origine ; la pente du toit coupe la demi-croisée du mur gouttereau sud, qui est peut-être une ancienne lucarne passante. Ce second ensemble a été agrandi, probablement au XVIIIe siècle, d'une pièce quadrangulaire au nord, dotée d'une pierre d'évier et d'une cheminée.

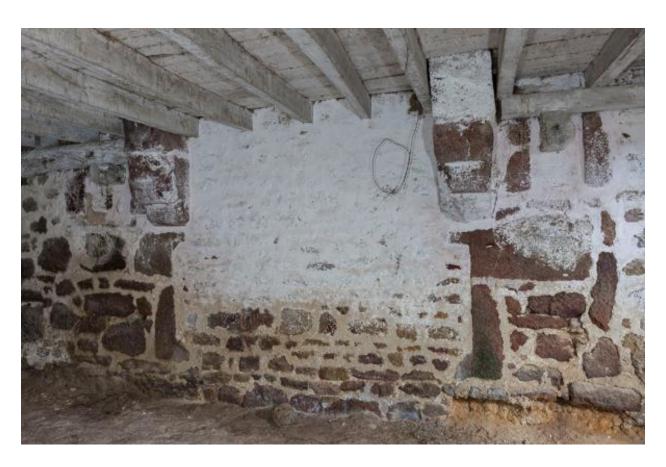
IVR52_20195300554NUCA

Logis central, manoir originel, salle basse, cheminée.

Le rez-de-chaussée du manoir était divisé en deux pièces : une pièce froide à l'ouest et une salle chauffée par une imposante cheminée à l'est, occupant les deux tiers de la superficie globale. Cette salle basse était accessible par la porte à arc surbaissé du mur gouttereau sud et par celle en plein cintre du mur-pignon oriental. L'étage était habitable, doté d'une cheminée ornée de colonnettes et partageant le conduit de celle de la salle basse. Il est possible que cet étage n'ait été composé que d'une seule grande pièce occupant la superficie globale du manoir et que la cloison ait été ajoutée a posteriori. La charpente originelle ayant disparu, il est impossible de savoir si cette pièce montait sous comble L'emplacement et la forme de l'organe de distribution de l'étage est également inconnu.

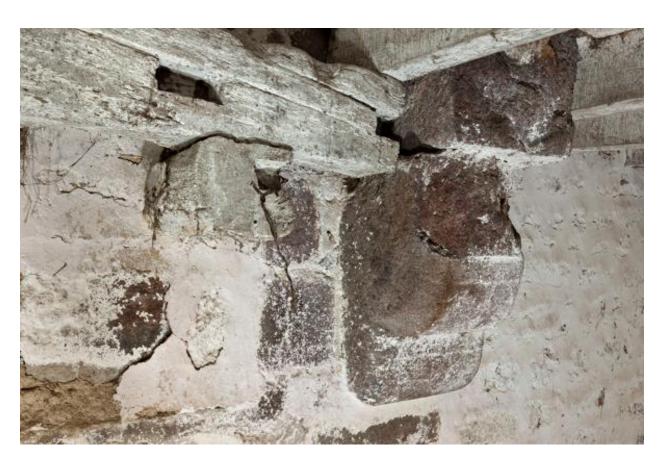
IVR52_20195300556NUCA

Logis central, manoir originel, salle basse, cheminée.

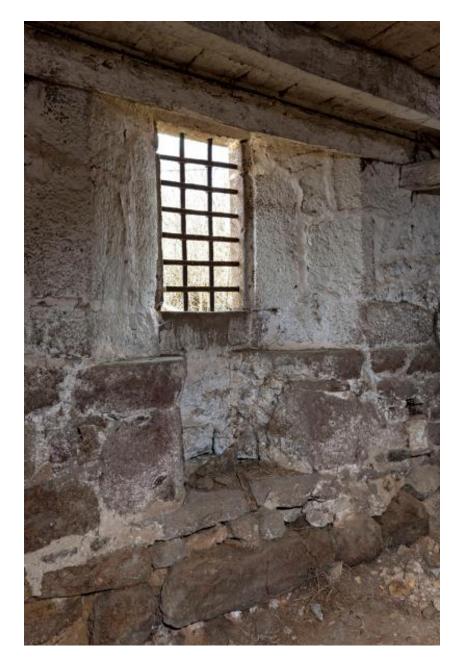
IVR52_20195300555NUCA

Logis central, manoir originel, salle basse, fenêtre à coussièges.

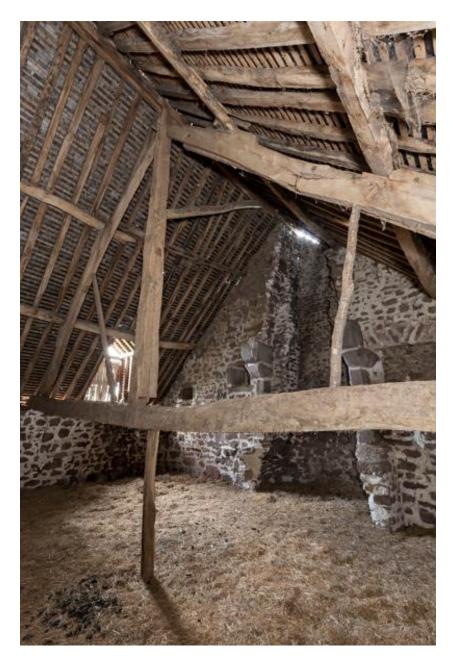
IVR52_20195300560NUCA

Logis central, manoir originel, charpente.

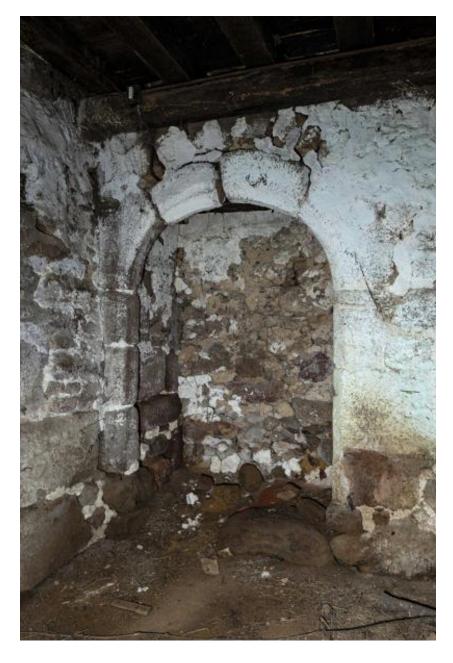
IVR52_20215301772NUCA

Porte bouchée entre le logis nord et le manoir originel, ancienne porte extérieure de celui-ci.

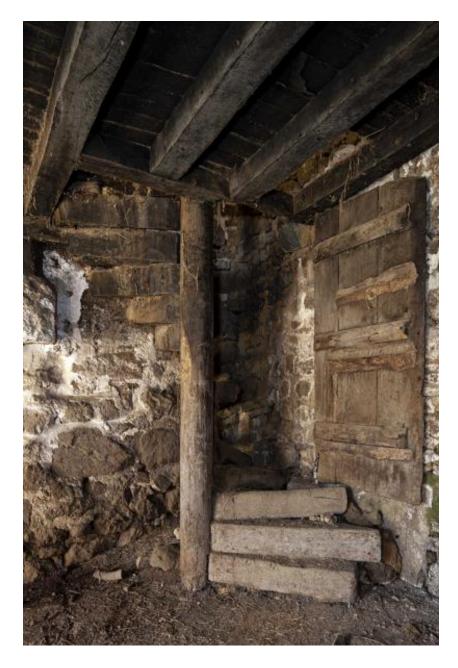
IVR52_20215301770NUCA

Logis nord, escalier en vis.

La troisième, située à l'est du manoir primitif, comporte également une cheminée sur mur-pignon, dont le linteau de bois repose sur des corbeaux à deux ressauts. Le chanfrein de ses piédroits est moins important que celui des deux précédentes. Son étage est distribué par une vis en bois dans oeuvre située dans le coin nord-ouest de la pièce.

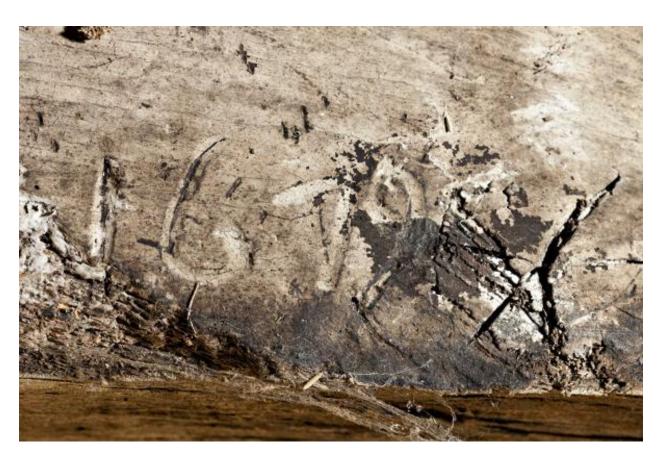
IVR52_20215301773NUCA

Logis nord, date 1679 gravée dans le linteau intérieur de la porte.

En 1619, une maison est accolée à l'est du manoir primitif. Cette date est portée sur le linteau de bois intérieur de la porte ; à la fin du XVIIIe siècle, une écurie est construite dans le prolongement de cette dernière. C'est également au cours de ce siècle que le manoir primitif a été divisé en plusieurs ensembles autonomes : une cheminée a été construite au niveau inférieur de son ancienne pièce froide et une fenêtre percée à l'étage.
