Pays de la Loire, Sarthe Courcival Château de Courcival Château de Courcival

Carrelage de sol

Numéro de dossier : IM72002537 Date de l'enquête initiale : 2010 Date(s) de rédaction : 2010

Cadre de l'étude : inventaire topographique

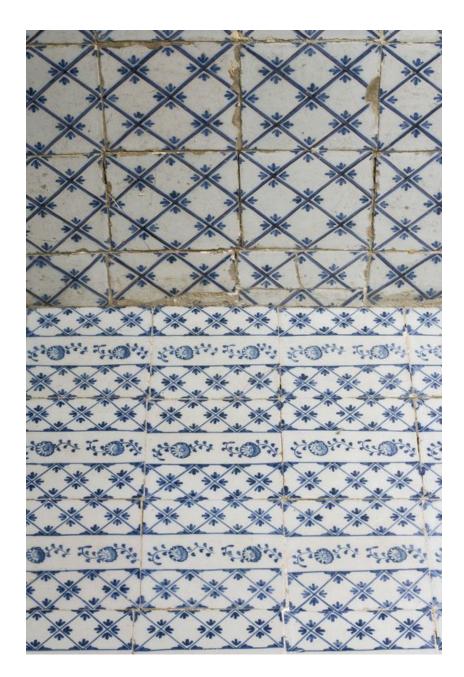
IVR52_20107202017NUCA Auteur de l'illustration : Yves Guillotin (c) Région Pays de la Loire - Inventaire général communication libre, reproduction soumise à autorisation

Château de Courcival, cabinet de bains : détail du carrelage de sol et de la partie basse du carrelage mural.

Le carrelage de sol est composé de carreaux carrés à décor au bleu de cobalt sur fond blanc.

Décor au pochoir au bleu de cobalt composé d'un quadrillage losangé et de petits fleurons.
