## Ferme, actuellement maison - la Louisière, Saulges

Numéro de dossier : IA53003324  
Date de l'enquête initiale : 2006  
Date(s) de rédaction : 2006  
Cadre de l'étude : inventaire topographique  
Degré d'étude : repéré

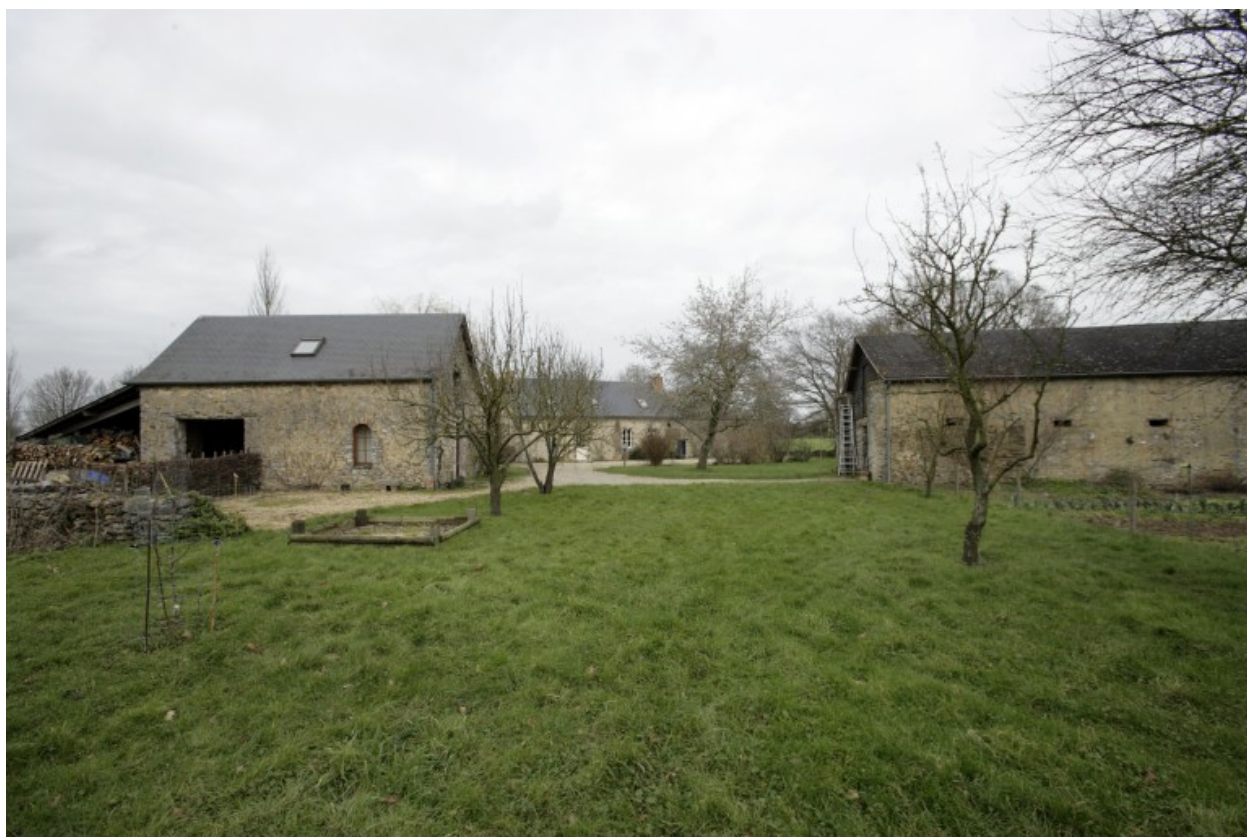
IVR52\_20075301323NUCA

Vue d'ensemble depuis le sud-ouest : au premier plan, les deux étables ; au second plan, le logis.

L'ancienne ferme comprend quatre bâtiments construits en moellons de calcaire marbrier, auxquels se mêle un peu de grès sur la première étable. Ils sont couverts d'ardoises, remplacées sur la première étable par des ardoises en fibrociment et sur la porcherie par des panneaux en fibrociment. Les baies sont entourées de grosses briques alternant avec des pierres de taille de calcaire marbrier sur le logis, de briques sur la porcherie, de calcaire marbrier taillé (porte du pignon) et de briques (jours) sur la seconde étable. La Louisière appartient au type IV des fermes.

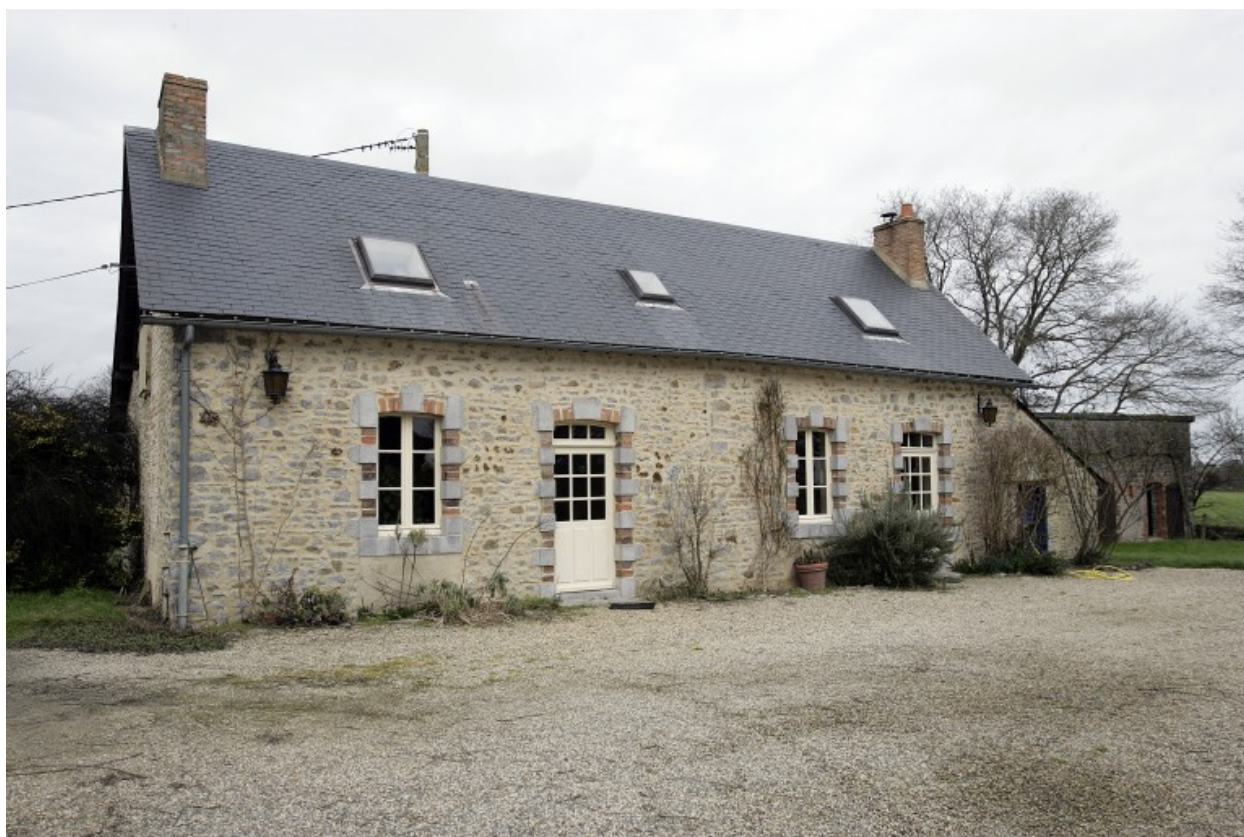
IVR52\_20075301324NUCA

Le logis et, à droite, la porcherie, vus depuis la cour au sud.
