Maison, 28-30, rue Robert-d'Arbrissel, Fontevraud-l'Abbaye

Numéro de dossier : IA49010685
Date de l'enquête initiale : 2010
Date(s) de rédaction : 2010
Cadre de l'étude : inventaire topographique
Degré d'étude : étudié

Dénomination : maison
Parties constituantes non étudiées : cour, communs, logement

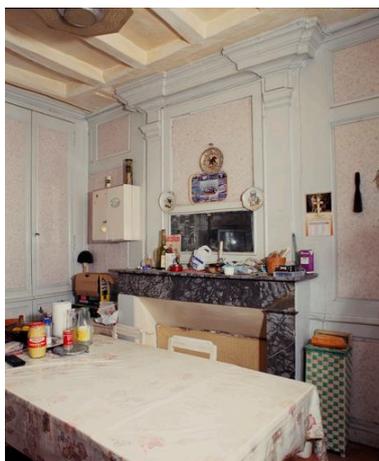
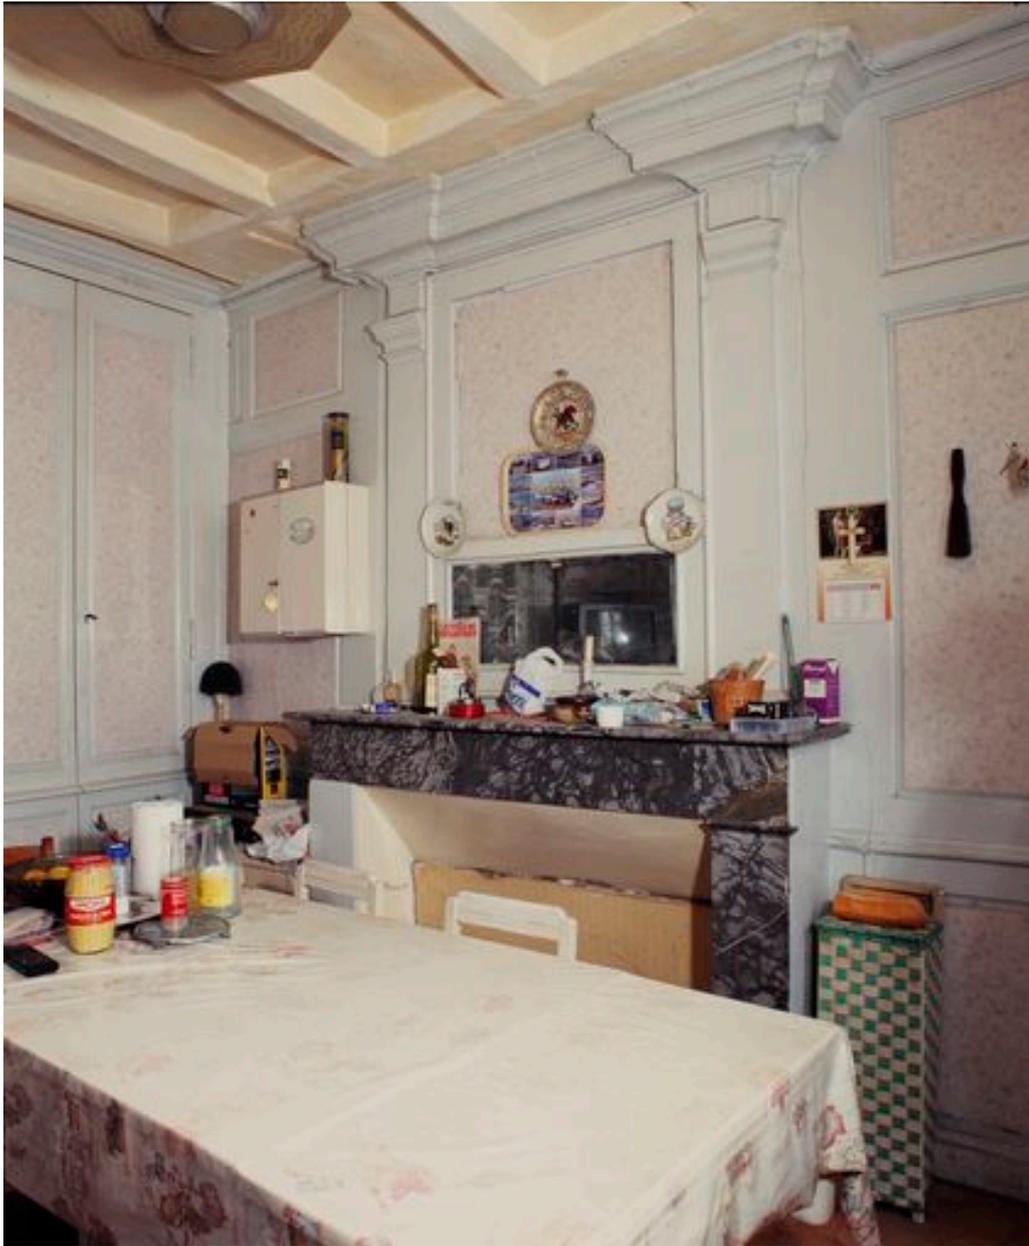
Logis (état 1996). Rez-de-chaussée, salle ouest, avec décor du XVIII^e siècle : boiseries (lambris, placards) et cheminée (manteau remanié au XIX^e siècle).

Logis (état 1996). Rez-de-chaussée, salle ouest, avec décor du XVIIIe siècle : boiseries (lambris, placards) et cheminée (manteau remanié au XIXe siècle).

Le décor intérieur de la grande salle ouest était constitué de lambris de hauteur du XVIIIe siècle, à partition de panneaux quadrangulaires, avec placards muraux. Si la cheminée a été remaniée au XIXe siècle, l'habillage de la hotte est contemporain des lambris et reproduit la composition qui animait le portail disparu (mais dont demeure un piédroit), avec pilastre toscan et entablement à frise en table et corniche. Une alcôve, en partie nord-ouest de la salle, était précédée d'un encadrement de boiseries, qui reprend les grands traits de ces lambris, mais semble être un peu plus tardif ; l'aménagement de l'alcôve pourrait ainsi n'avoir été réalisé dans un second temps (2e moitié du XVIIIe siècle ?). L'étage-carré semble avoir accueilli à l'origine deux chambres à cheminée, avec un décor de boiseries plus limité.

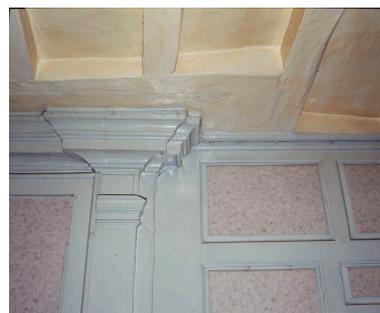
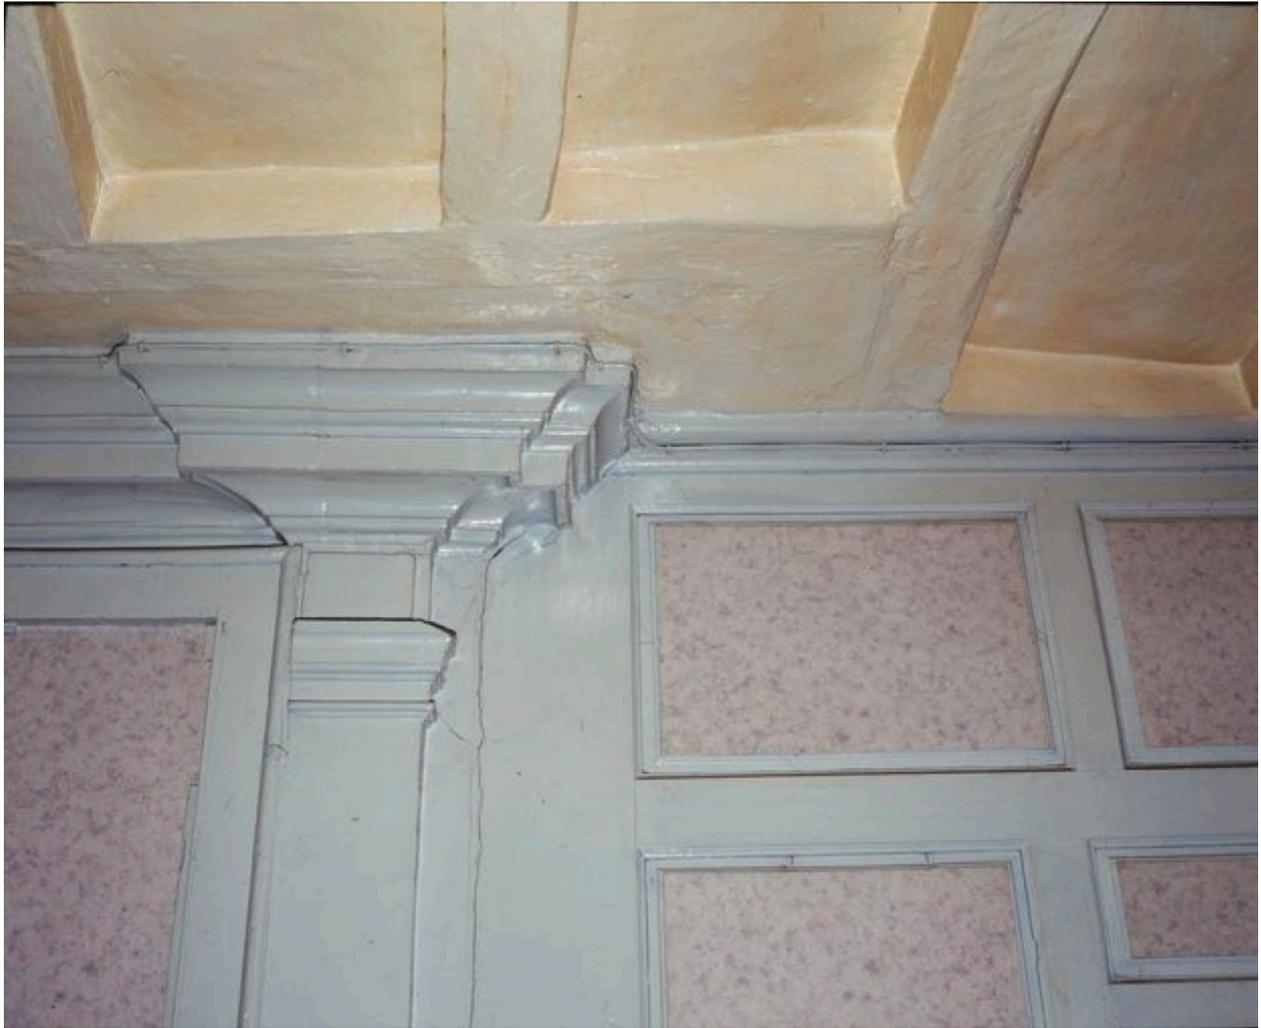
Logis (état 1996). Rez-de-chaussée, salle ouest, avec décor du XVIII^e siècle : détail des lambris et de la hotte.

Logis (état 1996). Rez-de-chaussée, salle ouest, avec décor du XVIIIe siècle : détail des lambris et de la hotte.

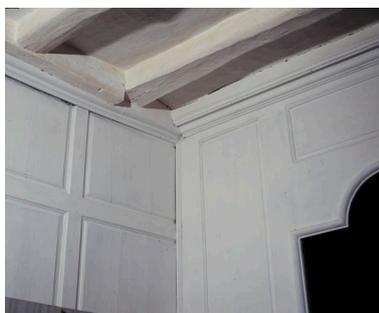
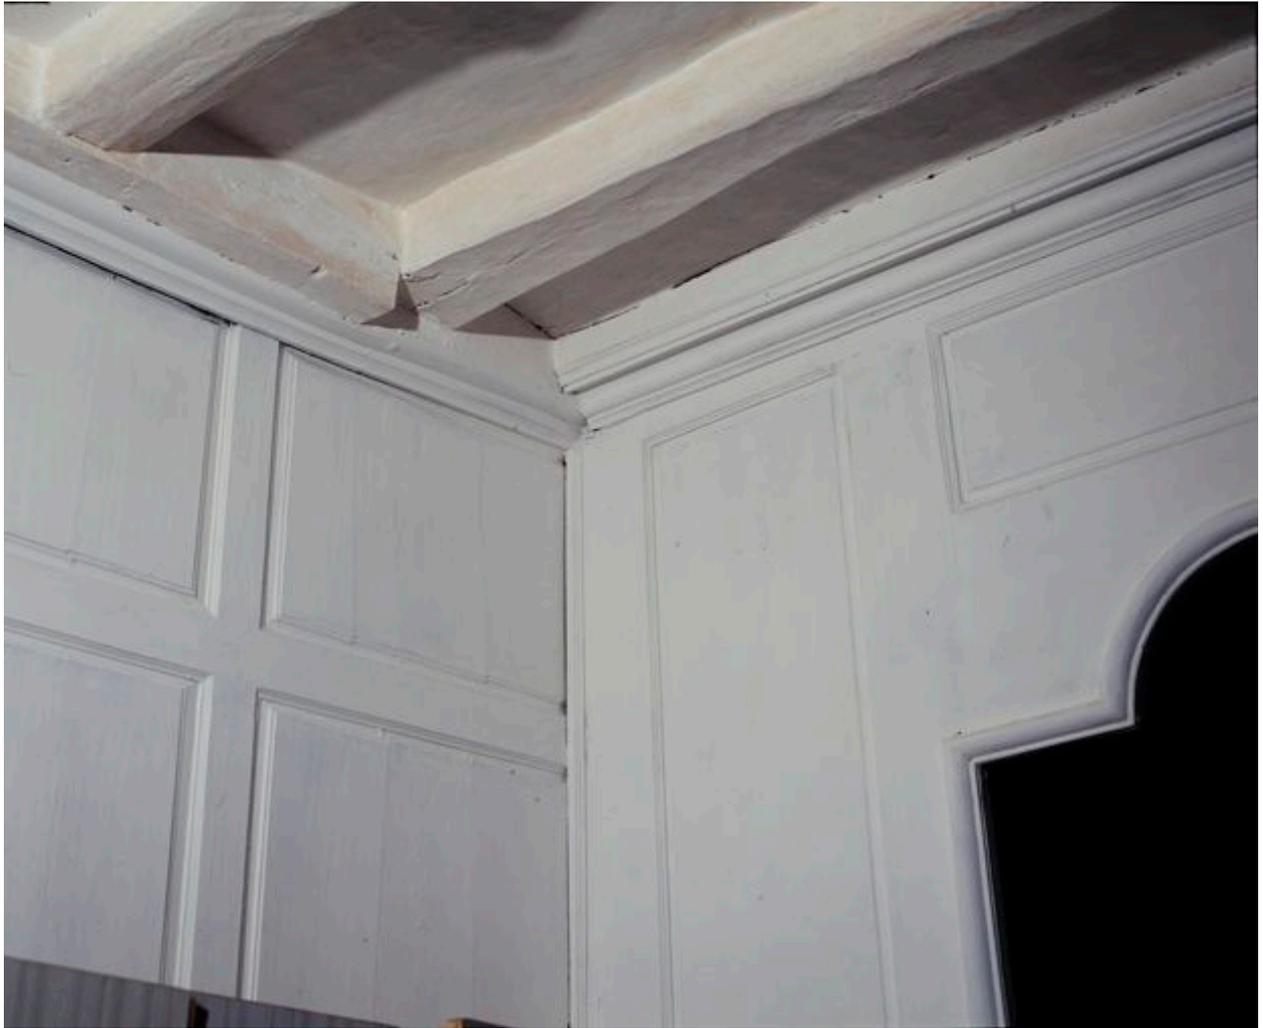
Logis (état 1996). Rez-de-chaussée, salle ouest, avec décor du XVIII^e siècle : détail des boiseries (lambris et alcôve).

Logis (état 1996). Rez-de-chaussée, salle ouest, avec décor du XVIIIe siècle : détail des boiseries (lambris et alcôve).

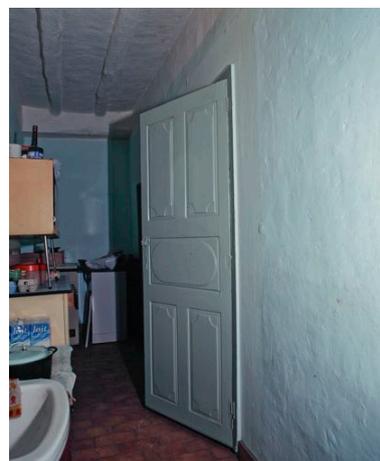
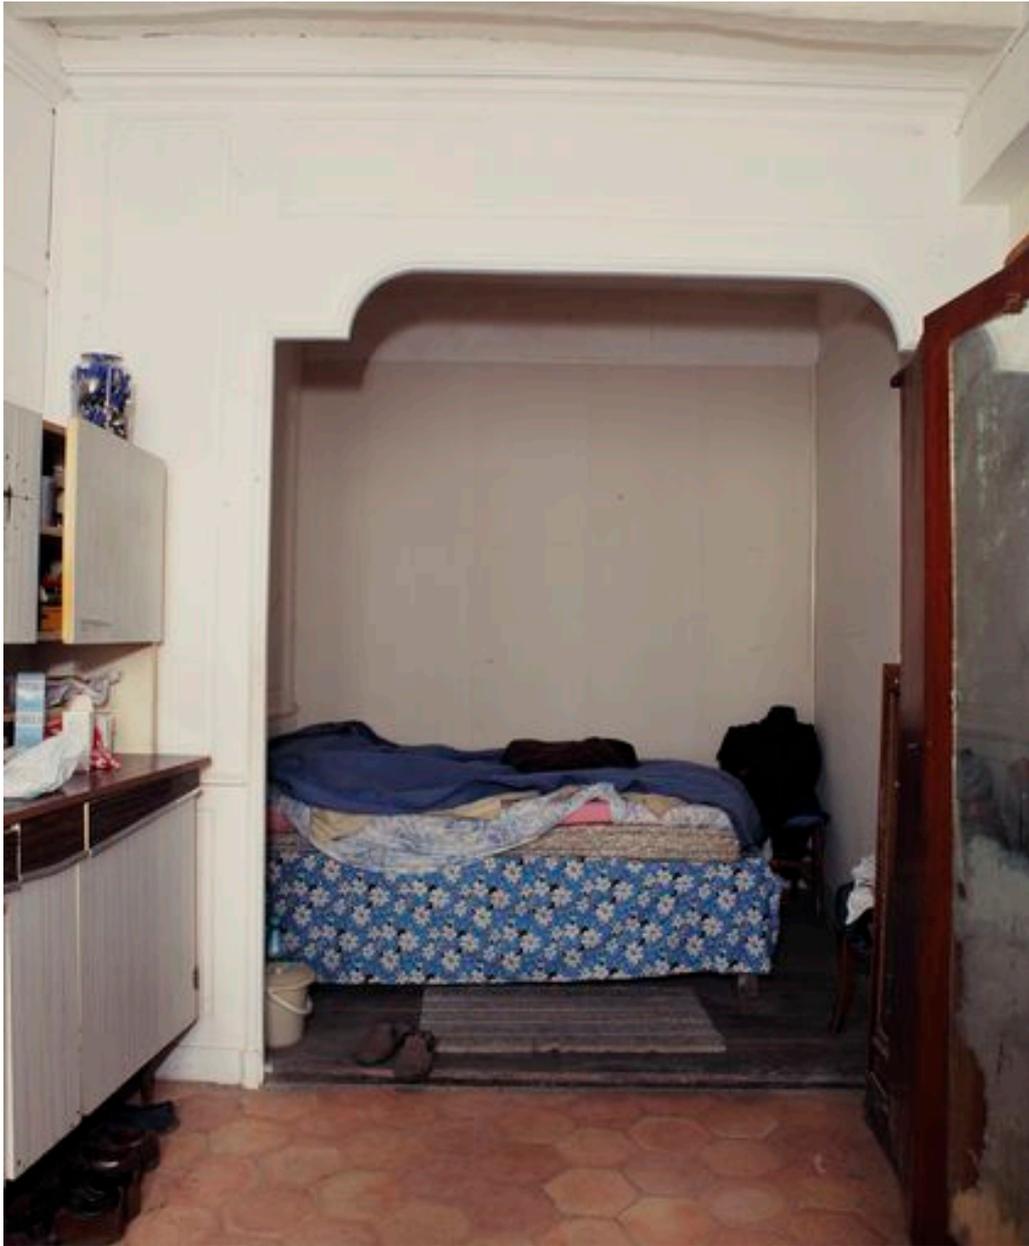
Logis (état 1996). Rez-de-chaussée, salle ouest, avec décor du XVIII^e siècle : boiseries (alcôve).
Phot. Bruno Rousseau
IVR52_19964902317XA

Logis (état 1996). Rez-de-chaussée, salle ouest, avec décor du XVIIIe siècle : boiserie (alcôve).

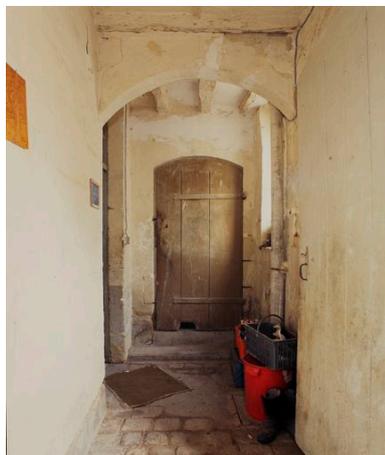
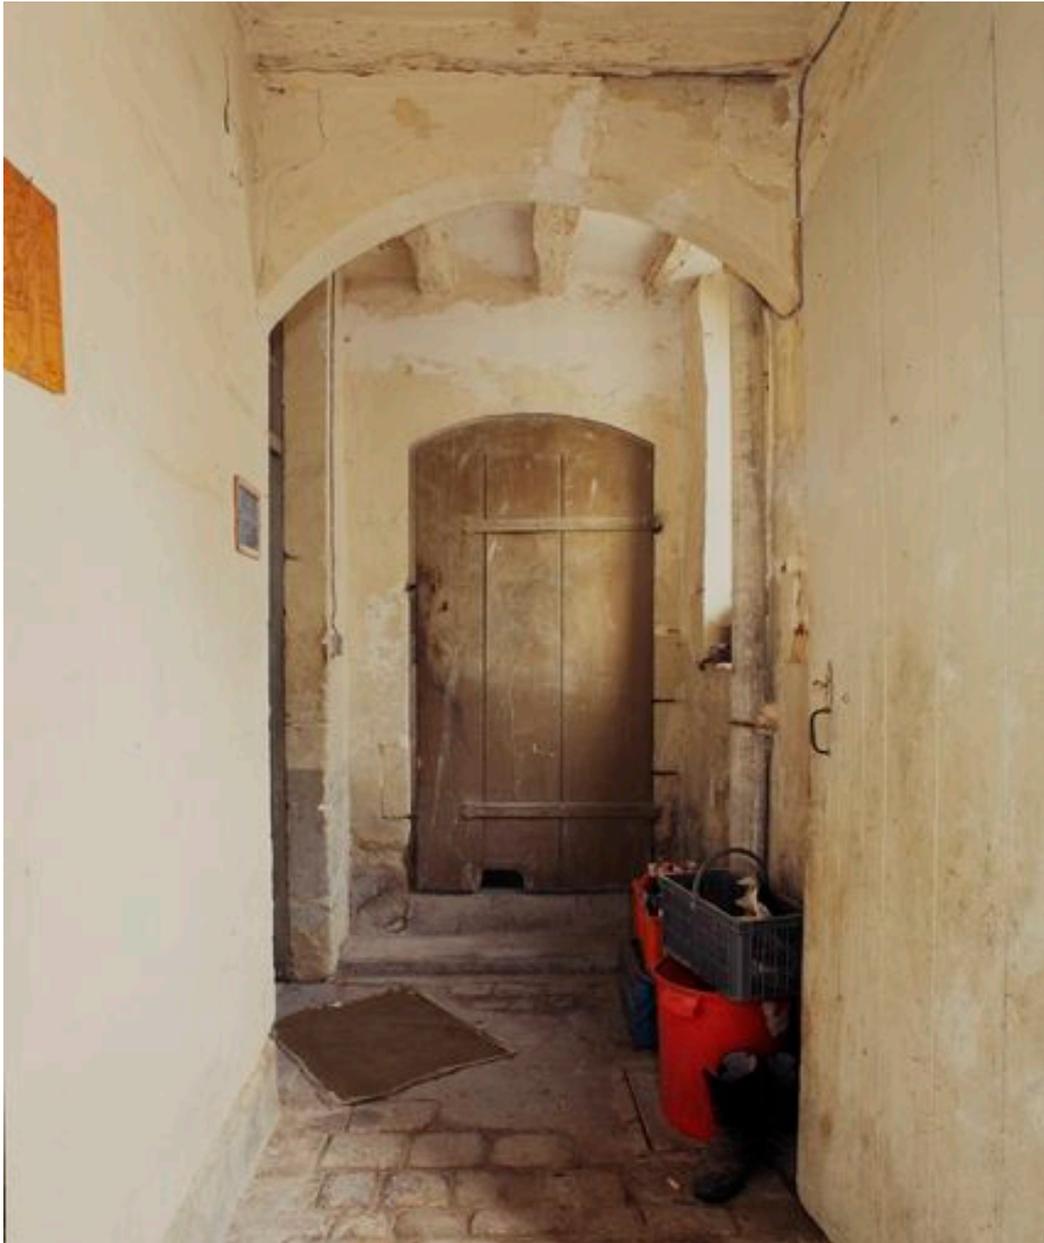
Logis (état 1996). Rez-de-chaussée, couloir est, avec porte d'accès à l'escalier.
Phot. Bruno Rousseau
IVR52_19964902316XA

Logis (état 1996). Rez-de-chaussée, couloir est, avec porte d'accès à l'escalier.

À partir des éléments qui étaient encore en place à la fin du XXe siècle, on peut restituer un état des aménagements intérieurs du XVIIIe siècle. Au rez-de-chaussée, la porte d'entrée ouvre sur un couloir pavé qui longe le pignon est, depuis la rue jusqu'à la cage d'escalier ; une baie donne le jour à ce couloir, à l'ouest, et plus avant se trouvait une porte percée dans le pignon qui permettait un accès latéral à ce couloir depuis la cour (murée récemment). Ce couloir donnait sur un corridor de dégagement, le long du gouttereau postérieur, qui permettait de distribuer les pièces du rez-de-chaussée, d'une part, et la pièce du rez-de-chaussée d'un flanquement en appentis, au nord. Les deux salles à cheminée du rez-de-chaussée du logis communiquaient aussi entre elles par une porte placée du côté de la façade antérieure.

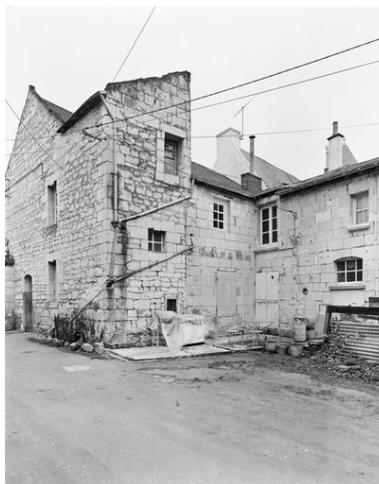
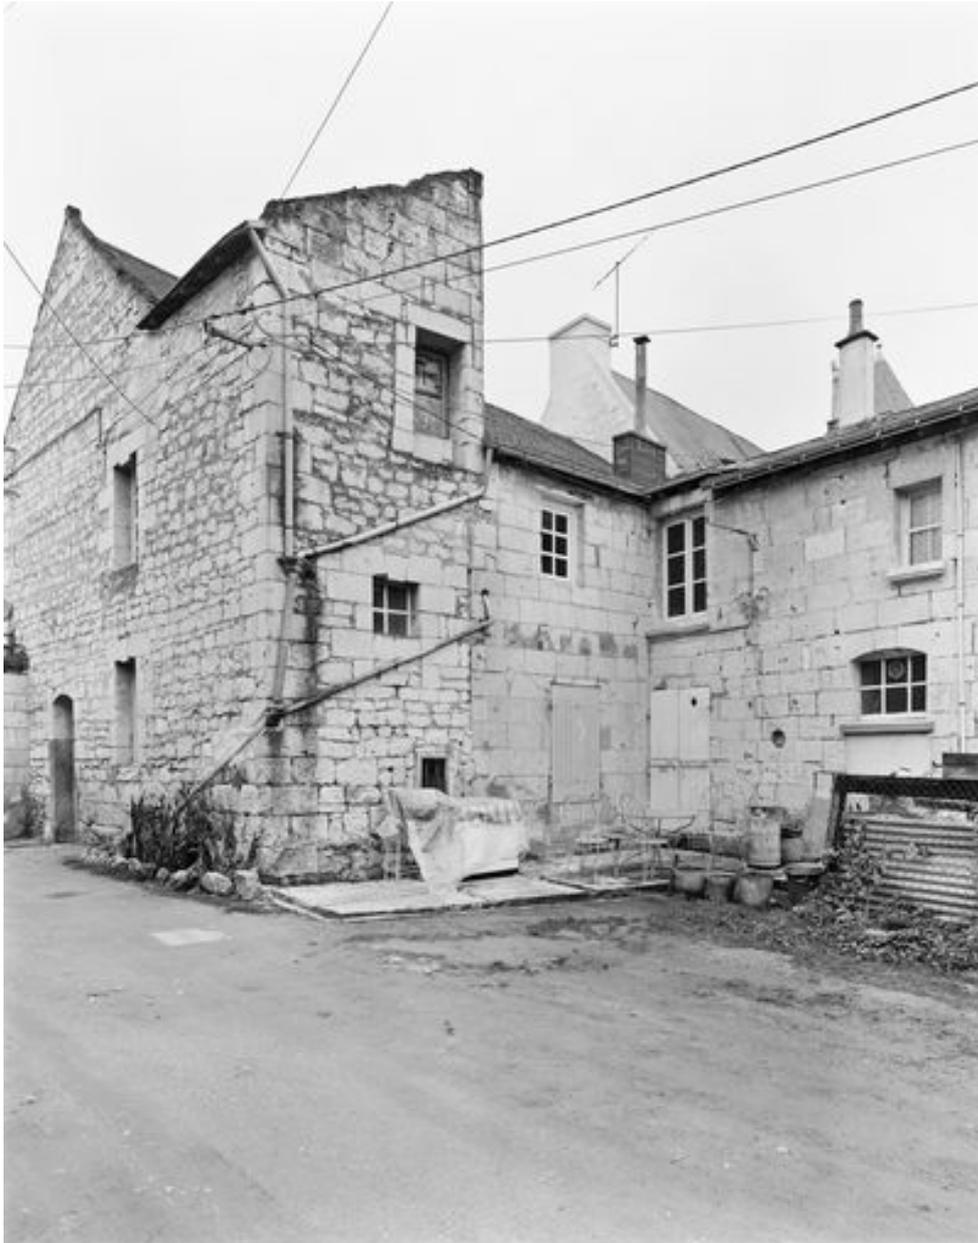
Façade postérieure du logis, tourelle d'escalier et aile ouest de dépendances sur cour (état 1996).
Phot. Bruno Rousseau
IVR52_19964902056V

Façade postérieure du logis, tourelle d'escalier et aile ouest de dépendances sur cour (état 1996).

En façade postérieure, une tourelle d'escalier assure la distribution verticale ; initialement en retour d'équerre hors-œuvre (aujourd'hui intégrée dans la profondeur du bâtiment par remaniement des communs accotés au logis) elle abrite un escalier tournant sans jour en maçonnerie (marches refaites au XXe siècle) ; son actuelle couverture en appentis à pignons découverts résulte d'un remaniement de sa partie haute (à l'origine, il pourrait y avoir eu un toit en pavillon).

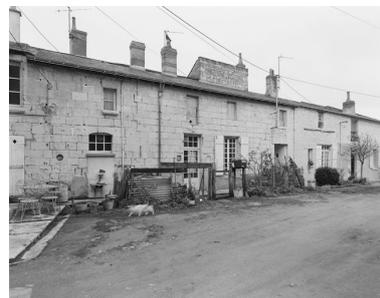
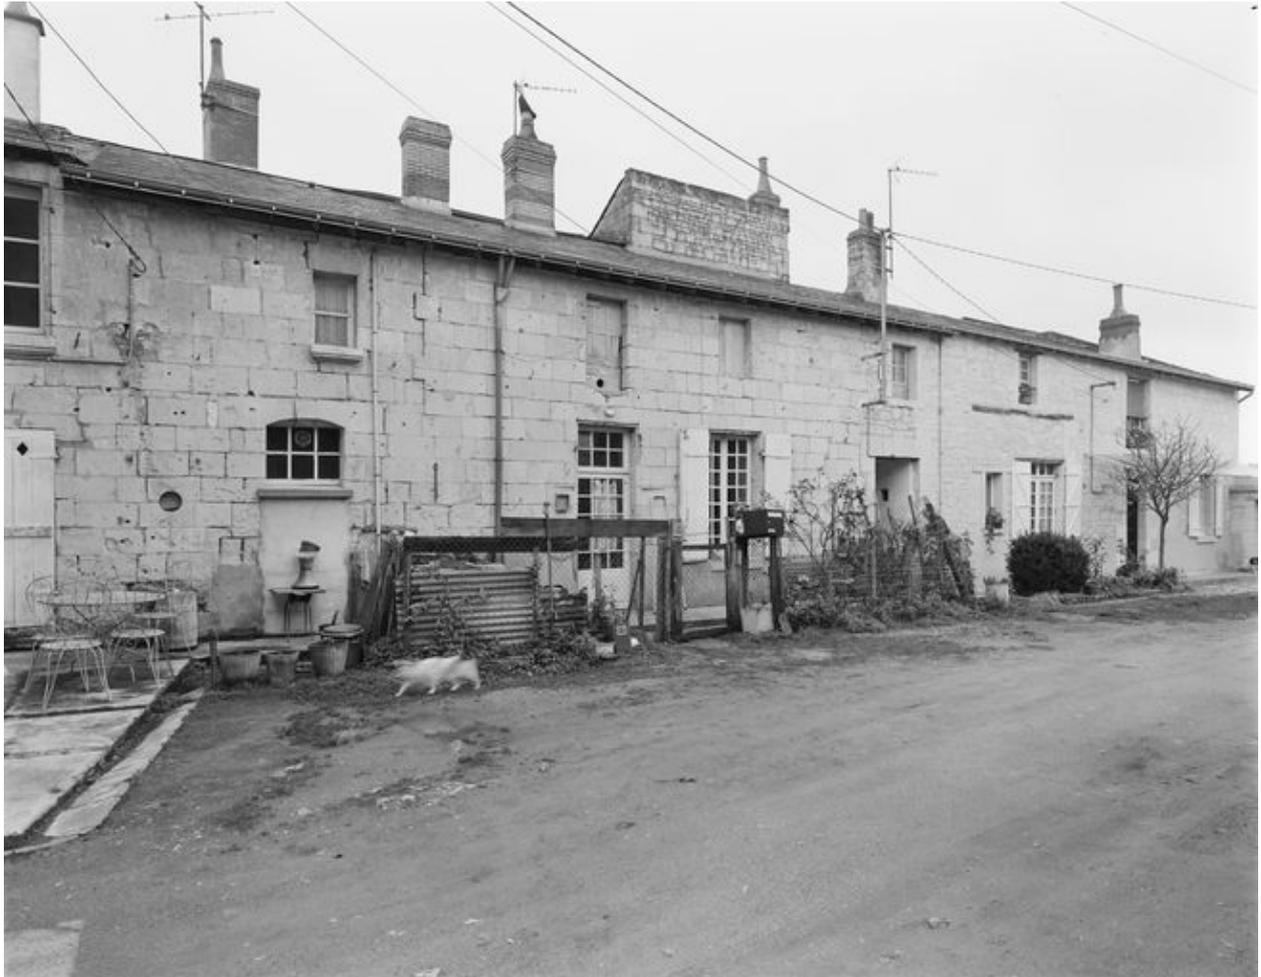
Dépendances sur cour, aile ouest (état 1996).
Phot. Bruno Rousseau
IVR52_19964902058V

Dépendances sur cour, aile ouest (état 1996).

D'autres bâtiments mitoyens, couverts en appentis et comptant rez-de-chaussée et étage-carré, s'alignent à la suite de ce premier flanquement le long de l'arrière-cour : des logements secondaires et des dépendances. Cette aile de bâtiments, attestés dans la première moitié du XVIIIe siècle, furent repris, au moins en partie, en un ensemble dont les façades en moyen appareil de tuffeau semblent homogènes alors que celle située au sud est datée sur œuvre de 1764 (clef de la baie en arc segmentaire) et la suivante, plus au nord, est datée sur œuvre de 1769. Un dernier bâtiment en moellons de tuffeau (probablement remise devenue logement) a été ajouté, plus au nord, entre le dernier quart du XVIIIe et le début du XIXe siècle.

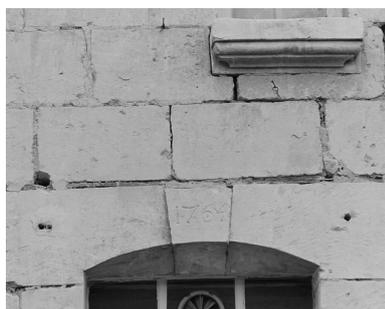
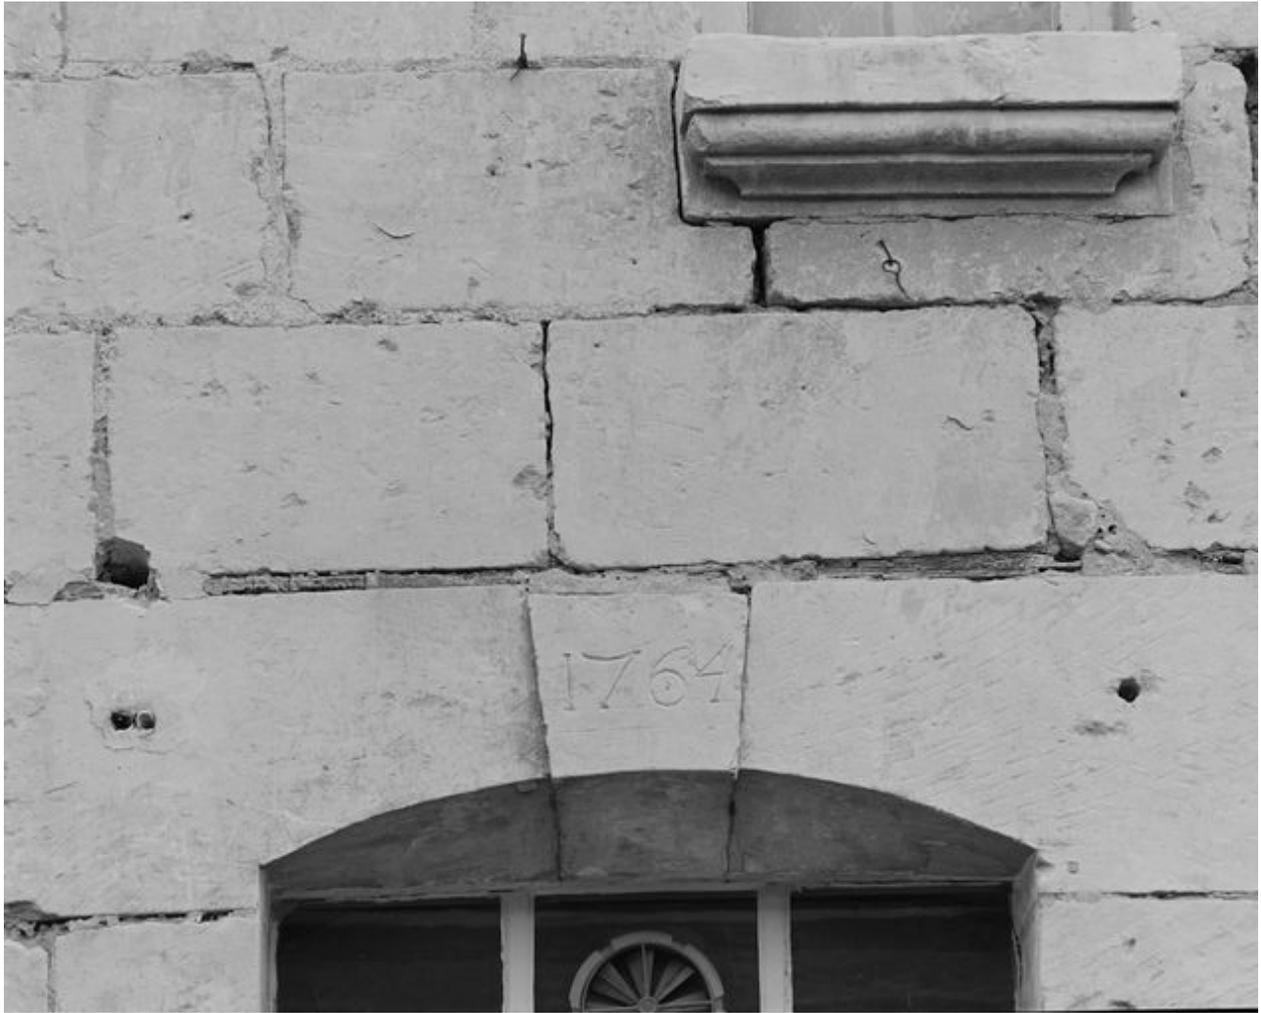
Dépendances sur cour, aile ouest (état 1996) : détail d'une baie (2^e travée en partant du sud), avec date portée à la clef de la plate-bande délardée en arc segmentaire (1764).
Phot. Bruno Rousseau
IVR52_19964902059X

Dépendances sur cour, aile ouest (état 1996) : détail d'une baie (2e travée en partant du sud), avec date portée à la clef de la plate-bande délardée en arc segmentaire (1764).

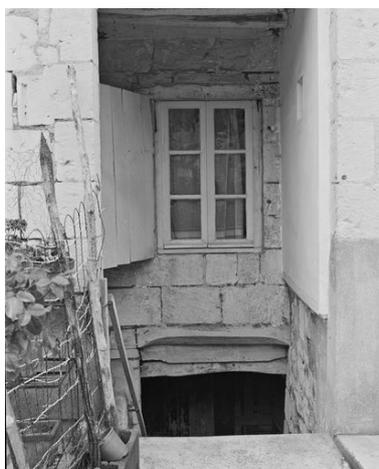
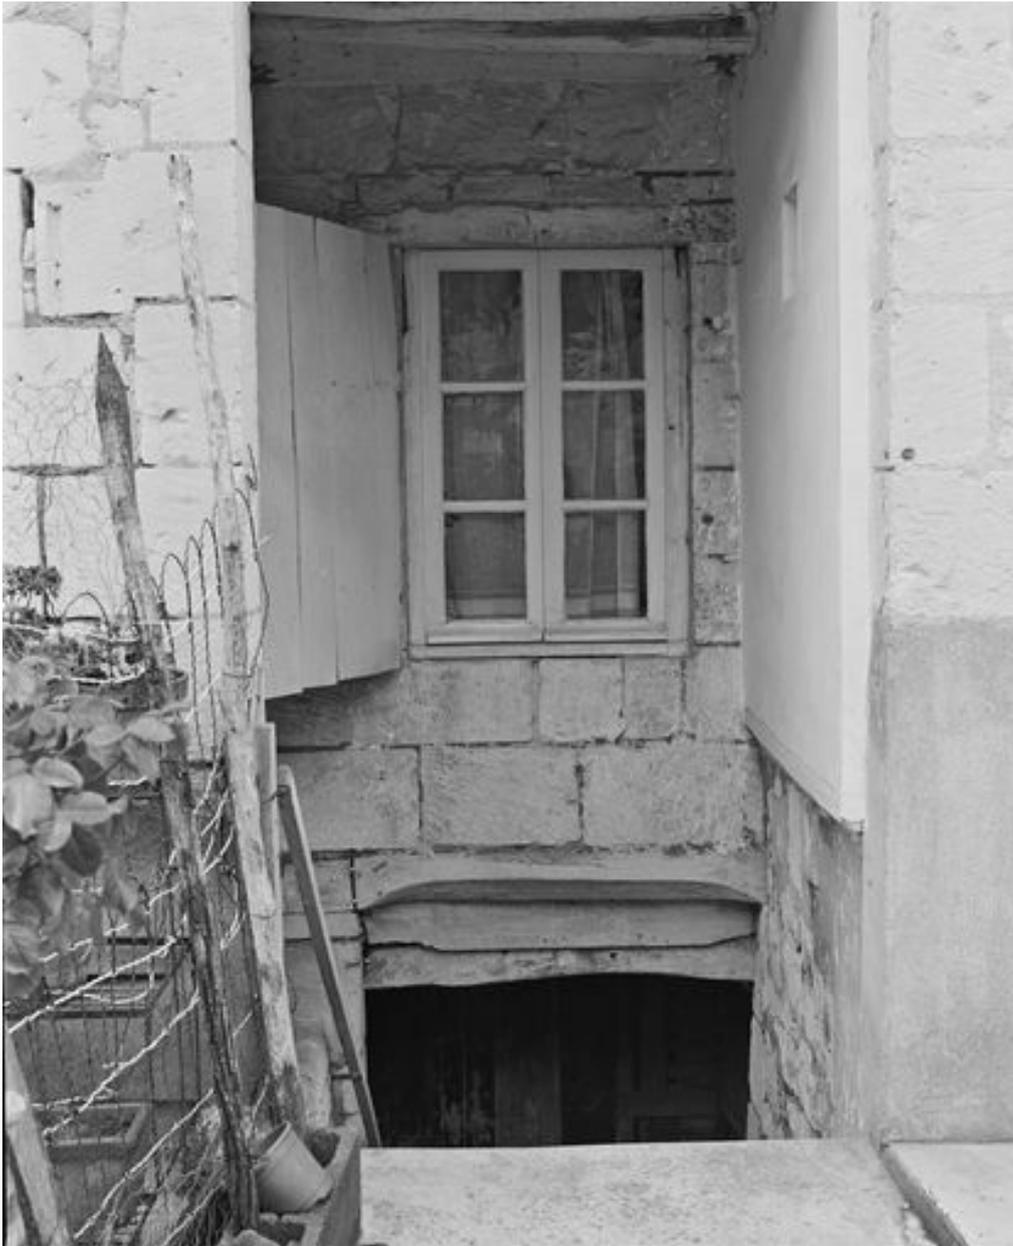
Dépendances sur cour, aile ouest : descente de cave (état 1996).
Phot. Bruno Rousseau
IVR52_19964902060X

Dépendances sur cour, aile ouest : descente de cave (état 1996).

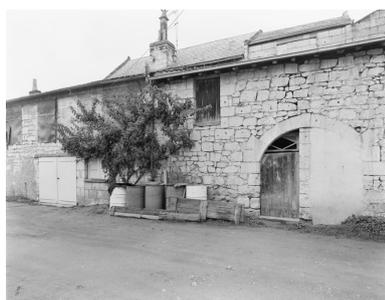
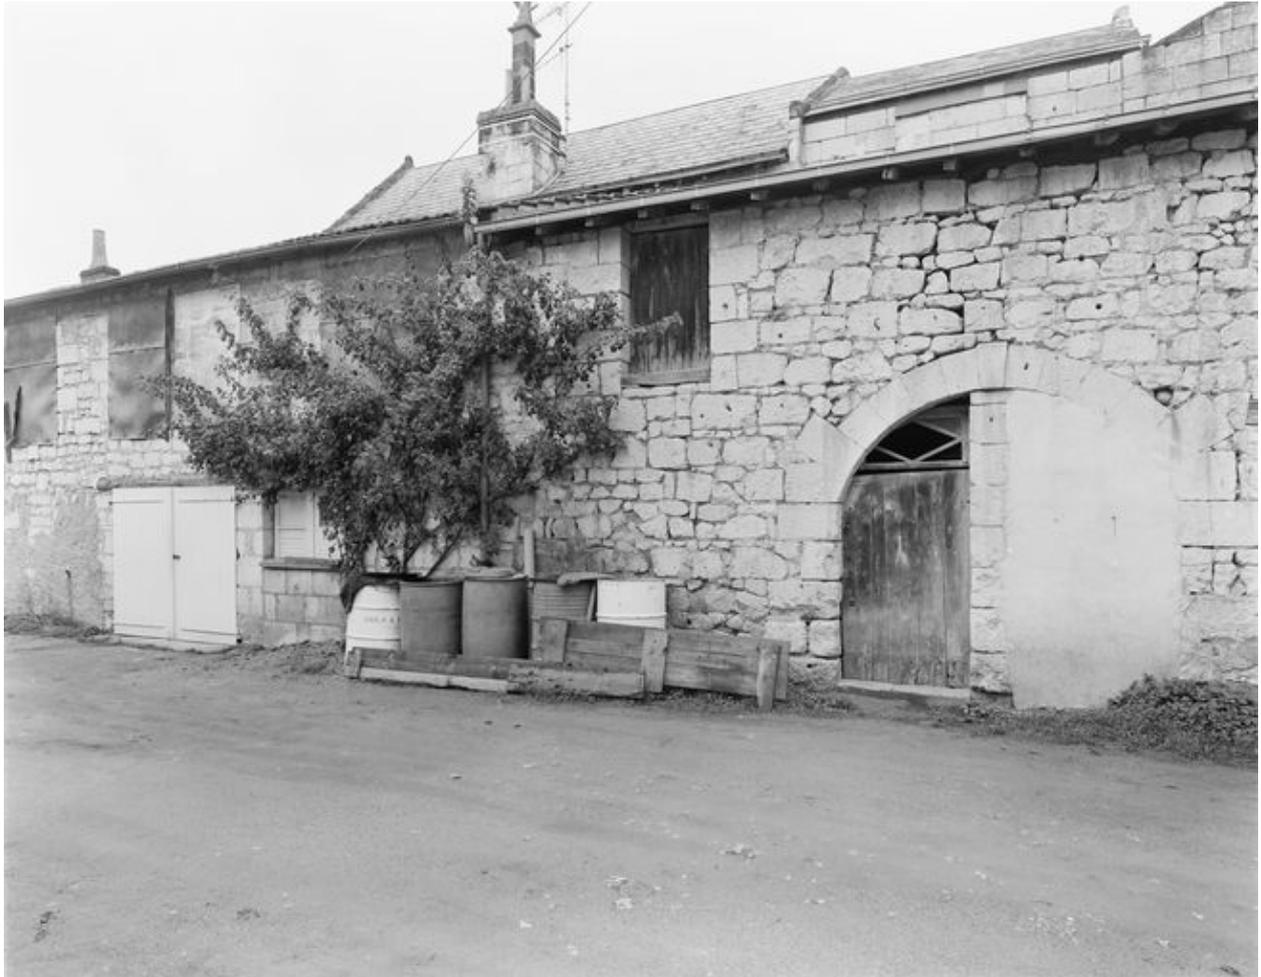
Dépendances sur cour, aile est (état 1996).
Phot. Bruno Rousseau

Dépendances sur cour, aile est (état 1996).

À l'est de l'arrière-cour, en face de cette aile, se trouvent un autre alignement de bâtiments, là encore mitoyens, en appentis et à étage-carré : au sud, sur rue et enduit de ciment, le bâtiment le plus récent (fin du XIXe ou début du XXe siècle) ; un peu plus au nord, une grange en moellons de la seconde moitié XVIIIe ou du début du XIXe siècle avec notamment une large porte couverte d'un arc segmentaire (en partie obturée) ; puis au centre le plus ancien bâtiment de cette aile, attesté au milieu du XVIIIe siècle (autrefois logement, devenu dépendances) ; enfin, un logement de la seconde moitié XVIIIe ou du début du XIXe siècle, très remanié au XXe siècle et couvert d'un enduit de ciment, avec hangar attenant.

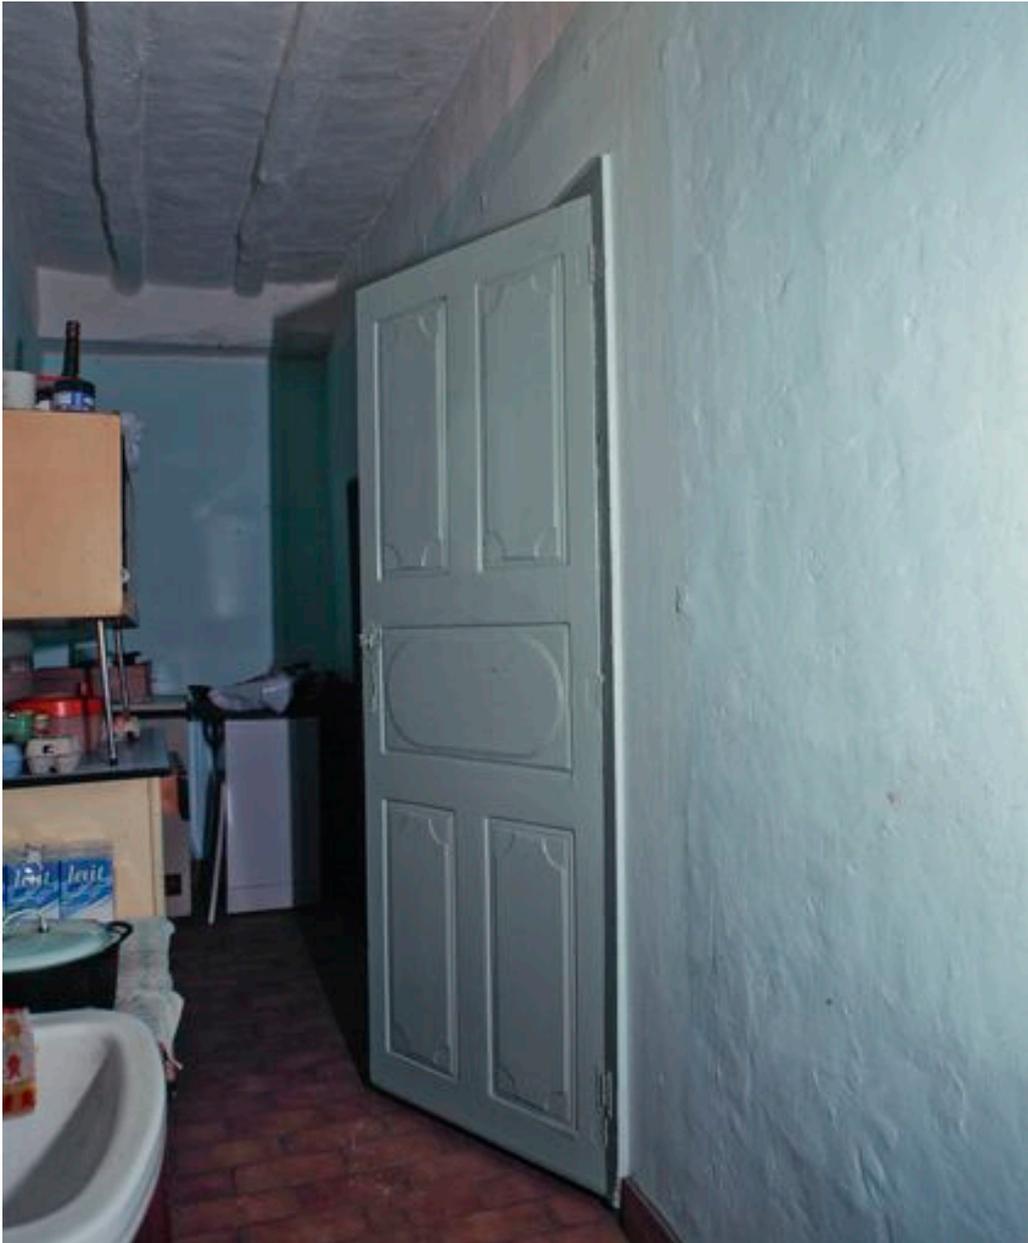
Logis (état 1996). Rez-de-chaussée, corridor nord : porte donnant sur la salle basse du flanquement en appentis (sans doute l'ancienne cuisine).

Flanquant immédiatement ce logis, en retour d'équerre au nord-ouest, un corps de bâtiment annexe, qui conserve vraisemblablement des maçonneries d'un état plus ancien, accueillait vraisemblablement des espaces annexes (communs ?) dans cet état XVIIIe siècle : la salle basse (cuisine ?) communiquait par une porte avec le corridor du rez-de-chaussée du logis et l'étage-carré devait être une chambre à part (logement de domestique) qui devait être accessible que par un escalier droit depuis la salle basse.
