Pays de la Loire, Mayenne
Blandouet
les Crosneries

Écart - les Crosneries, Blandouet

Numéro de dossier : IA53002237
Date de l'enquête initiale : 2005
Date(s) de rédaction : 2005
Cadre de l'étude : inventaire topographique
Degré d'étude : repéré

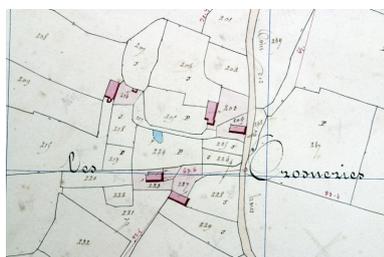
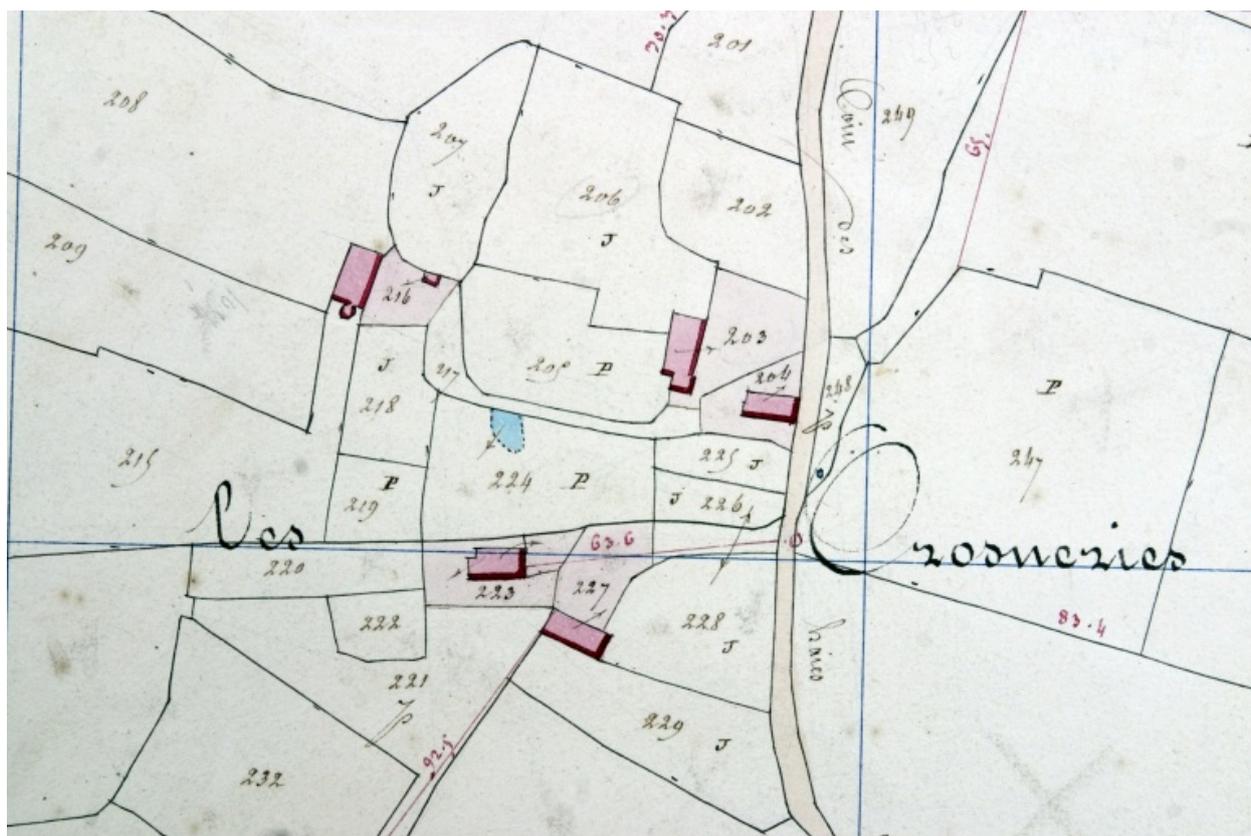
Extrait du plan cadastral de 1842, section A3.
Phot. François Lasa
IVR52_20045302738NUCA

Extrait du plan cadastral de 1842, section A3.

Une ferme au moins du hameau des Crosneries faisait partie au XVIII^e siècle du domaine de la seigneurie de la Vallée. Selon Angot, une autre partie appartenait en 1729 à Alexis Yvoy, de Saint-Germain-en-Laye. L'écart se partageait en 1842 entre cinq petites exploitations pourvues chacune d'un bâtiment unique. Le logis-étable sud-est (parcelle A 204 du cadastre de 1842) a été démoli vers 1908 et le logis-étable nord-est (parcelle A 216) avant 1926. Le logis-étable sud-ouest (parcelle A 227) a été converti en étable après la construction à côté, d'un nouveau logis (agrandi en 1945) en 1879 puis remplacé par une étable-grange neuve durant le dernier quart du XIX^e siècle. Le logis-étable ouest (parcelle A 223), dont la pièce nord peut remonter au XVII^e ou au XVIII^e siècle et dont la partie sud a été allongée sans doute durant la deuxième moitié du XIX^e siècle et surélevée en 1936 (témoignage du fermier), leur a été rattaché pour former l'actuelle ferme ouest qui comprend aussi une remise et une remise-poulailler édifiés dans la deuxième moitié du XIX^e siècle. Le logis-étable de la ferme est (parcelle A 203) a été complètement remanié et agrandi en 1877.

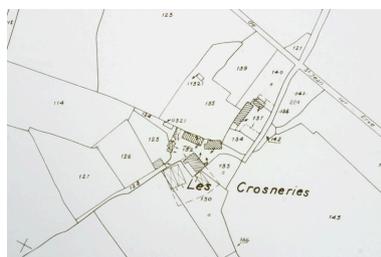
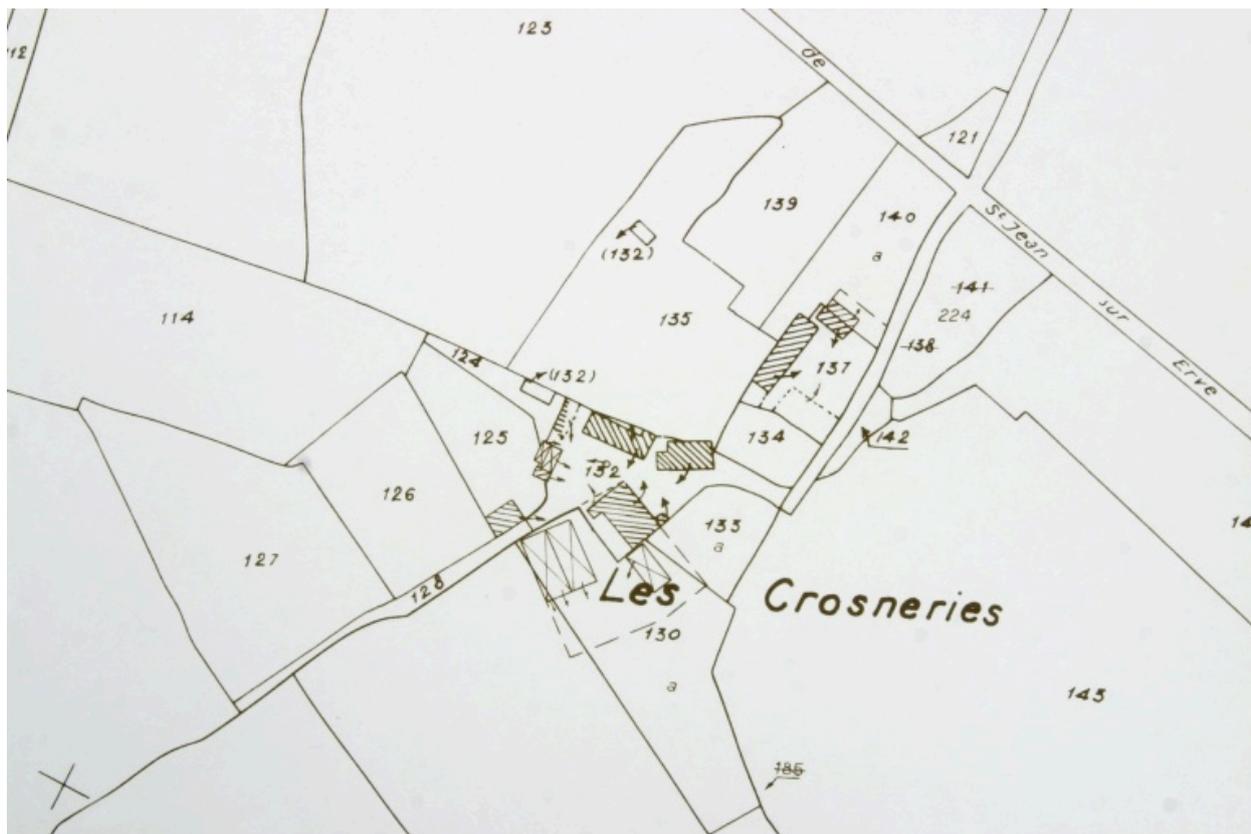
Extrait du plan cadastral révisé en 1936, réédité en 1982 et régulièrement mis à jour entre 1982 et 2002, section A3.
Phot. François Lasa
IVR52_20045303385NUCA

Extrait du plan cadastral révisé en 1936, réédité en 1982 et régulièrement mis à jour entre 1982 et 2002, section A3.

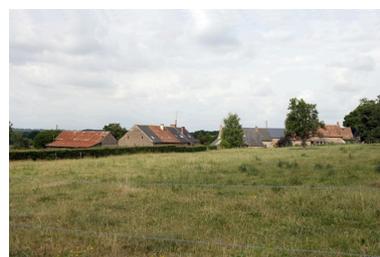
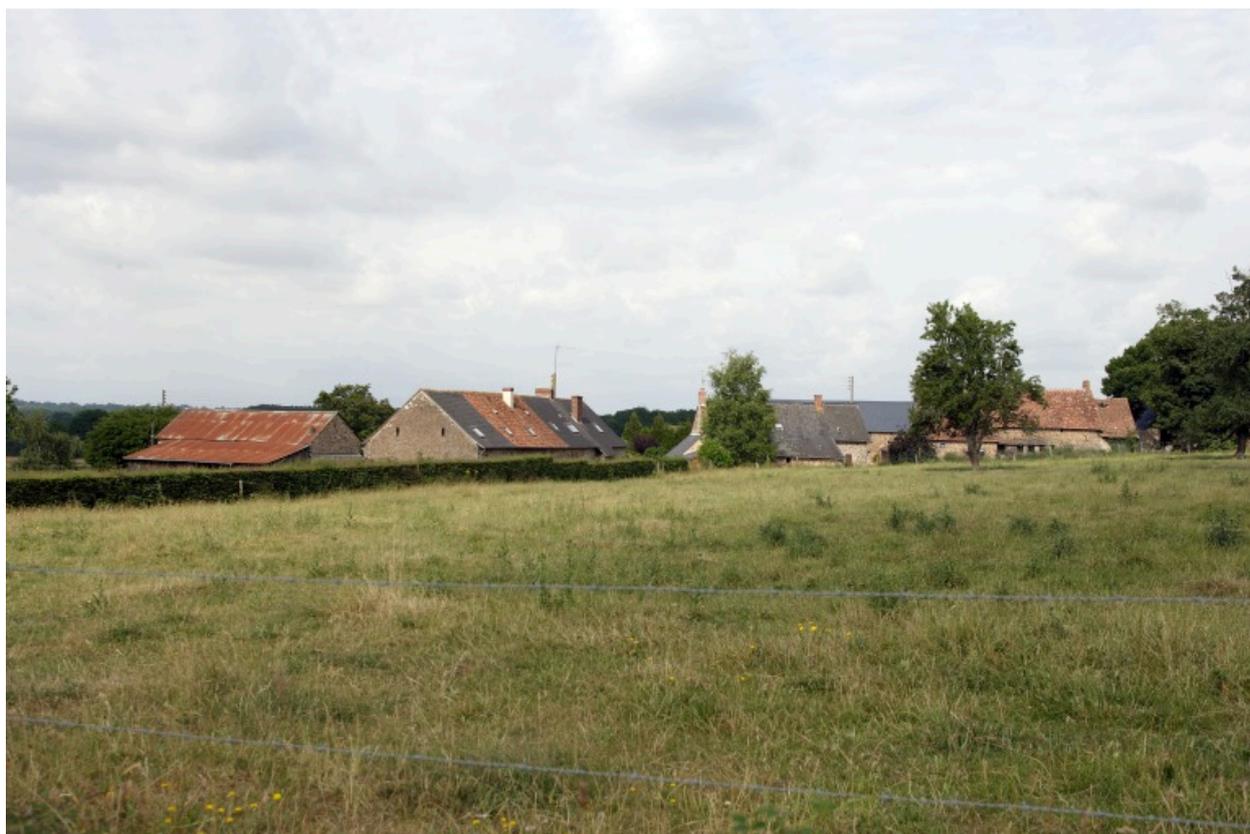
Vue d'ensemble de l'écart vu depuis la route au nord-est. Au premier plan la ferme est.
Phot. François Lasa
IVR52_20055301903NUCA

Vue d'ensemble de l'écart vu depuis la route au nord-est. Au premier plan la ferme est.

L'écart des Crosneries est actuellement formé d'une ferme comprenant cinq bâtiments maçonnés à l'ouest et d'une ancienne ferme constituée de deux bâtiments à l'est. Les constructions de la ferme ouest sont irrégulièrement disposées autour d'une cour. Les trois principales sont pourvues d'un comble à surcroît à l'exception de la partie ancienne de l'ancien logis-étable. Celui-ci, couvert de tuiles plates, est pourvu d'encadrements de baies en brique et en moellon de grès et bois, sauf sur la partie surélevée de l'ancienne partie logis dont les ouvertures sont en moellons de grès roussard et à linteaux de ciment. Un appentis qui servait de toit à porcs s'appuie contre son pignon sud. Le logis actuel est percé de baies en calcaire marbrier taillé. Avant l'ajout d'une pièce supplémentaire en 1945, il se composait de deux pièces à cheminée, dont l'une abritait le four à pain, et d'une cave en appentis à l'arrière. L'étable-grange est actuellement couverte de tôle (qui a remplacé la tuile plate). Ses portes, encadrées de moellons de grès sont couvertes de linteaux de bois. Ses jours sont en brique. Deux remises prennent place au nord. A l'extrémité de l'une se trouve le poulailler.

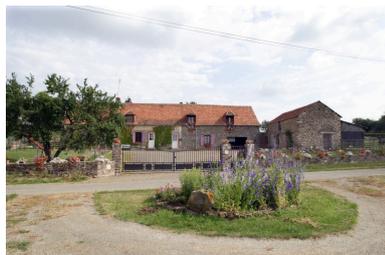
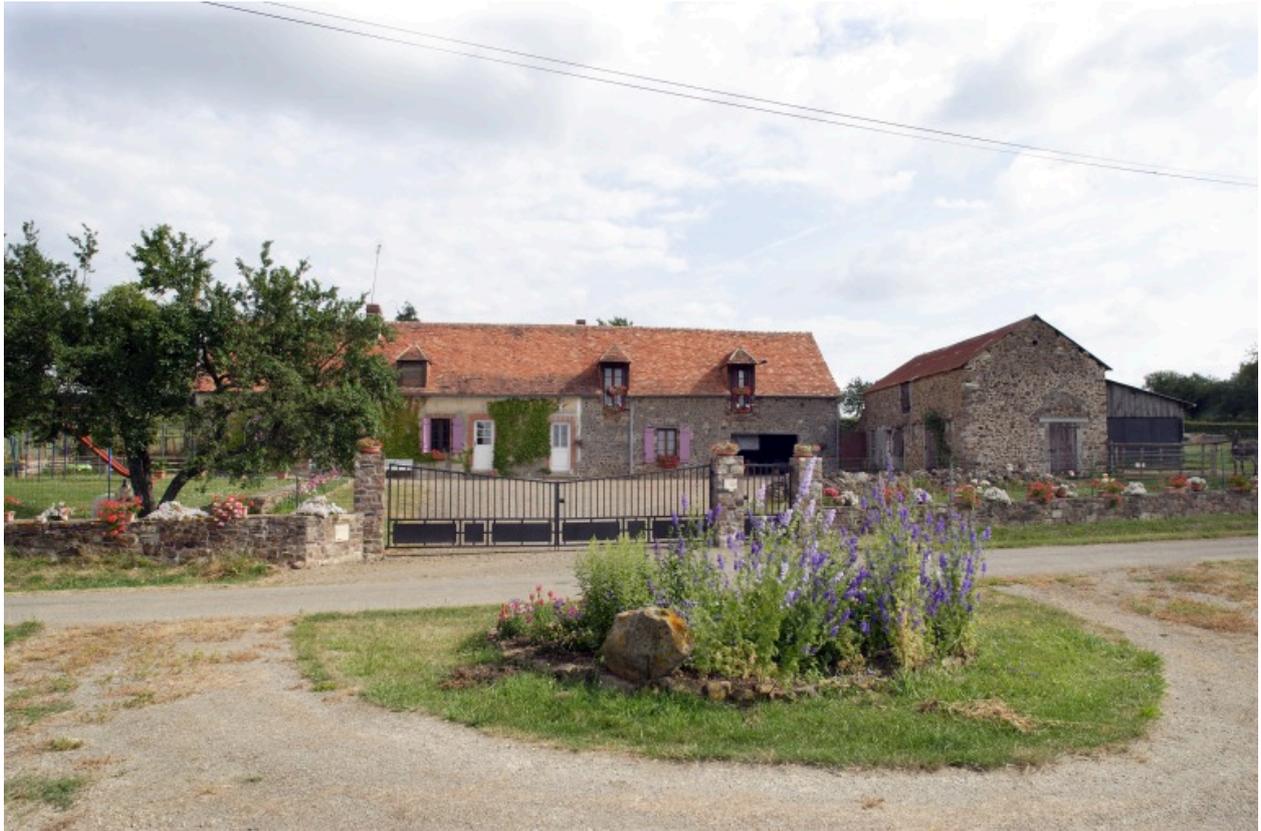
La ferme est : vue
d'ensemble depuis le sud.
Phot. François Lasa
IVR52_20055301905NUCA

La ferme est : vue d'ensemble depuis le sud.

L'ancienne ferme est comprend un bâtiment principal servant de logis-étable, dont la maçonnerie est en partie enduite et la couverture est en tuile plate. Ses deux parties se distinguent par le traitement de leurs ouvertures : briques sur la

partie logis, moellons et linteaux de bois sur la partie étable. Un second bâtiment, sans doute une petite étable, est disposé perpendiculairement au premier. Sa toiture a été refaite en tôle et ses baies reprises partiellement en ciment. Les Crosneries appartiennent au type II des écarts.

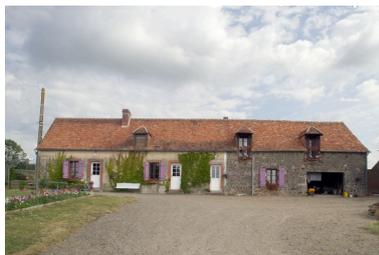
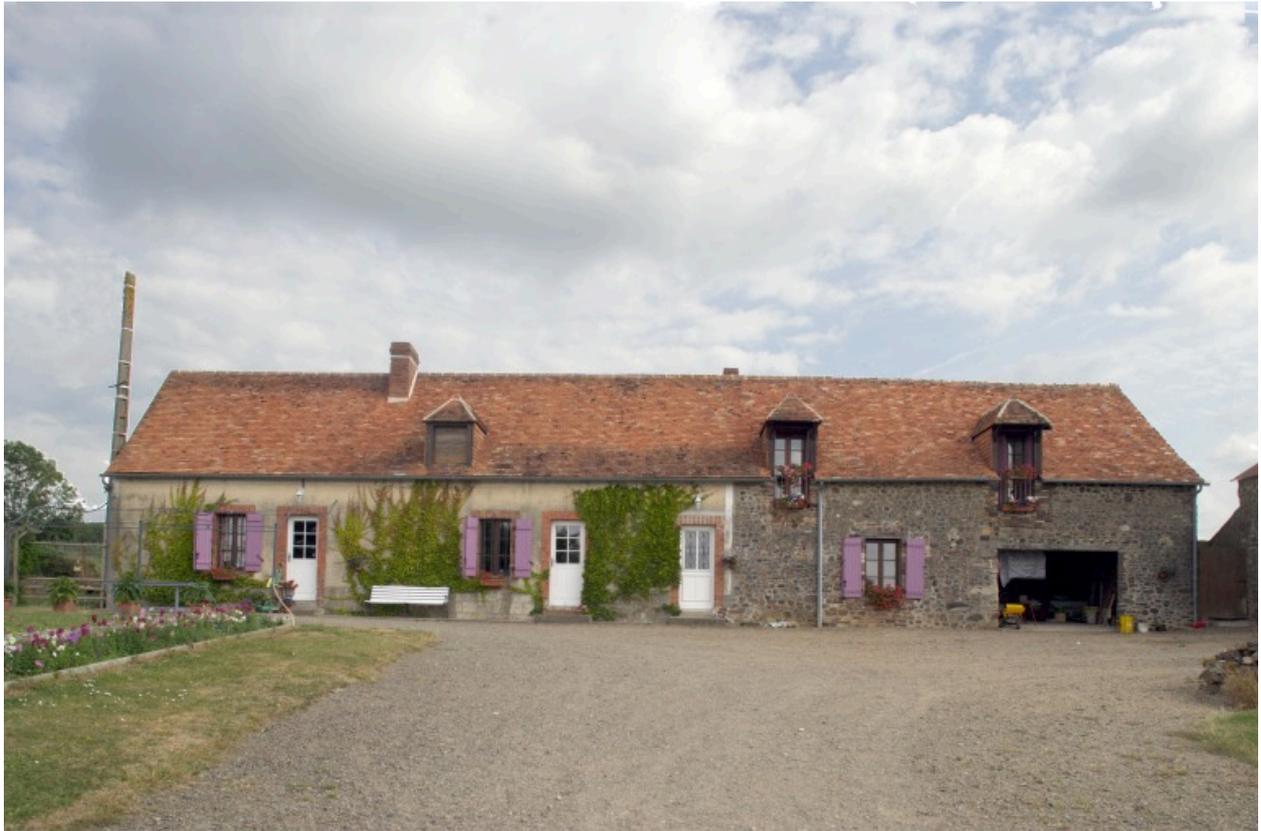
La ferme est : le logis-étable.
Phot. François Lasa
IVR52_20055301904NUCA

La ferme est : le logis-étable.

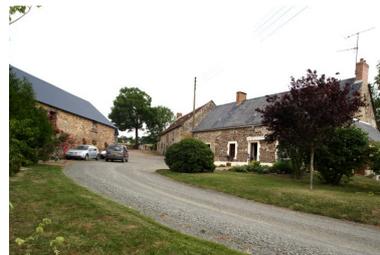
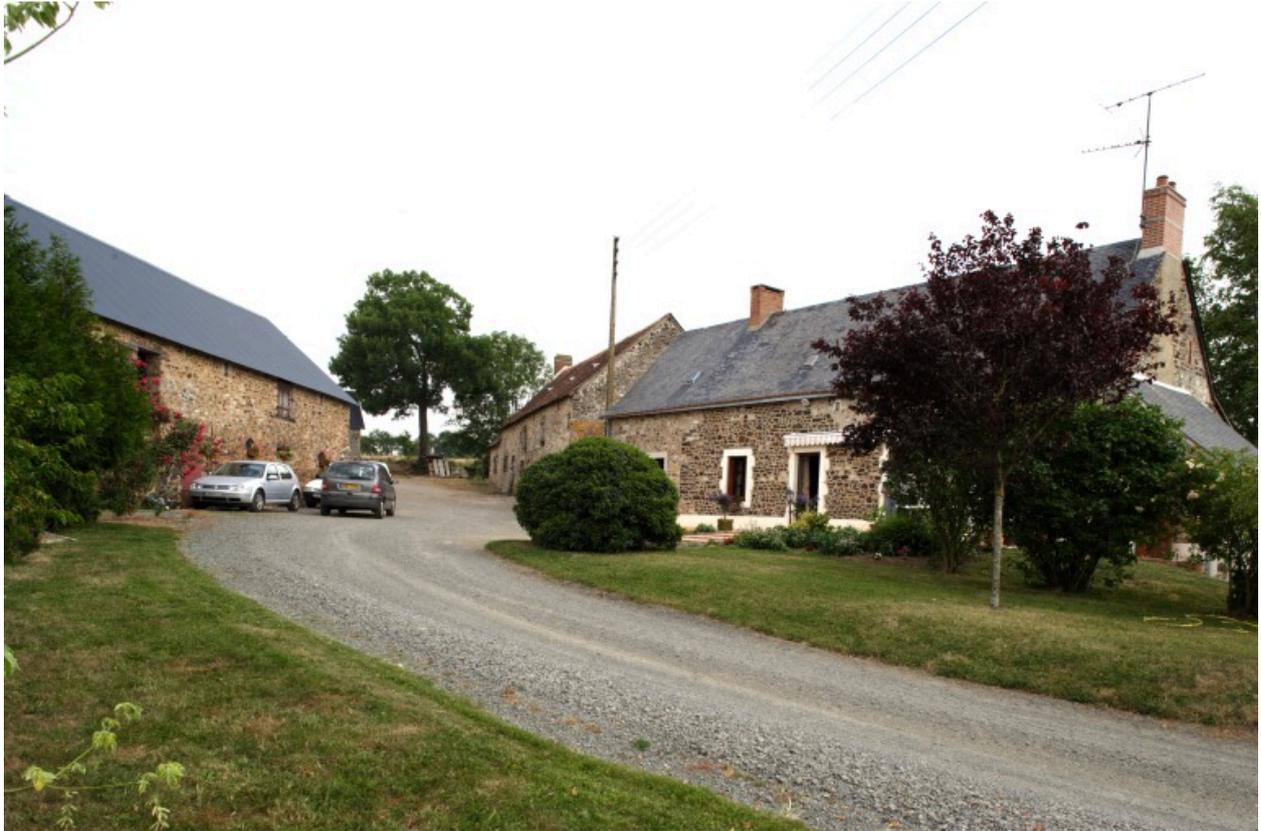
La ferme ouest : vue d'ensemble
depuis le chemin d'accès au sud :
à gauche, l'étable-grange, à droite
le logis et l'ancien logis-étable.
Phot. François Lasa
IVR52_20055301906NUCA

La ferme ouest : vue d'ensemble depuis le chemin d'accès au sud : à gauche, l'étable-grange, à droite le logis et l'ancien logis-étable.

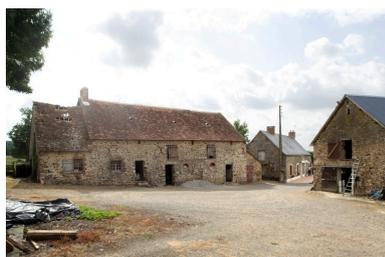
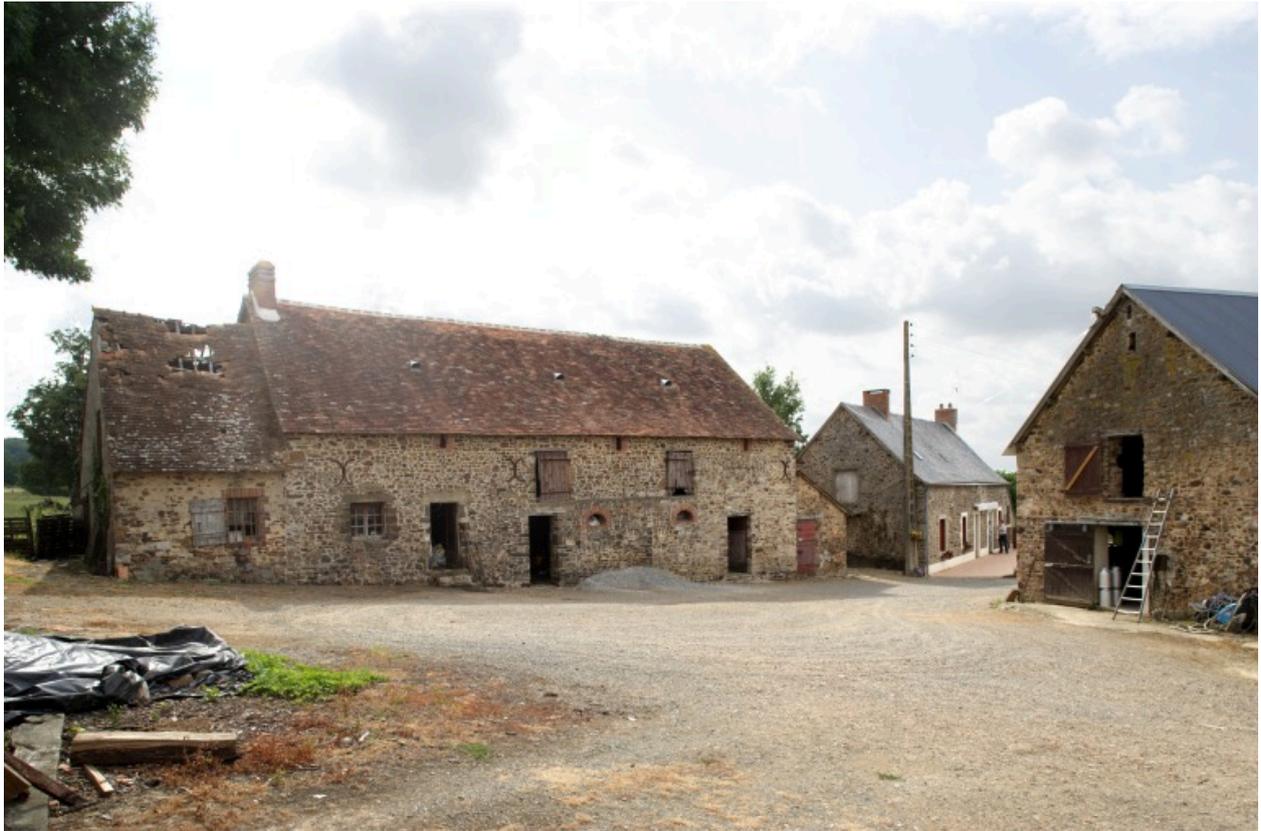
La ferme ouest : vue d'ensemble
depuis la cour au nord-ouest. A
gauche, l'ancien logis-étable ;
à droite, le pignon de l'étable-
grange ; au fond, le logis.
Phot. François Lasa
IVR52_20055301908NUCA

La ferme ouest : vue d'ensemble depuis la cour au nord-ouest. A gauche, l'ancien logis-étable ; à droite, le pignon de l'étable-grange ; au fond, le logis.

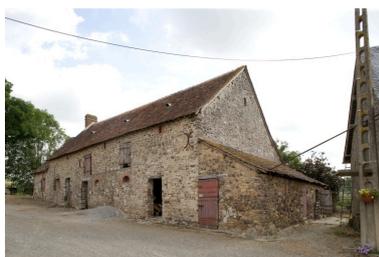
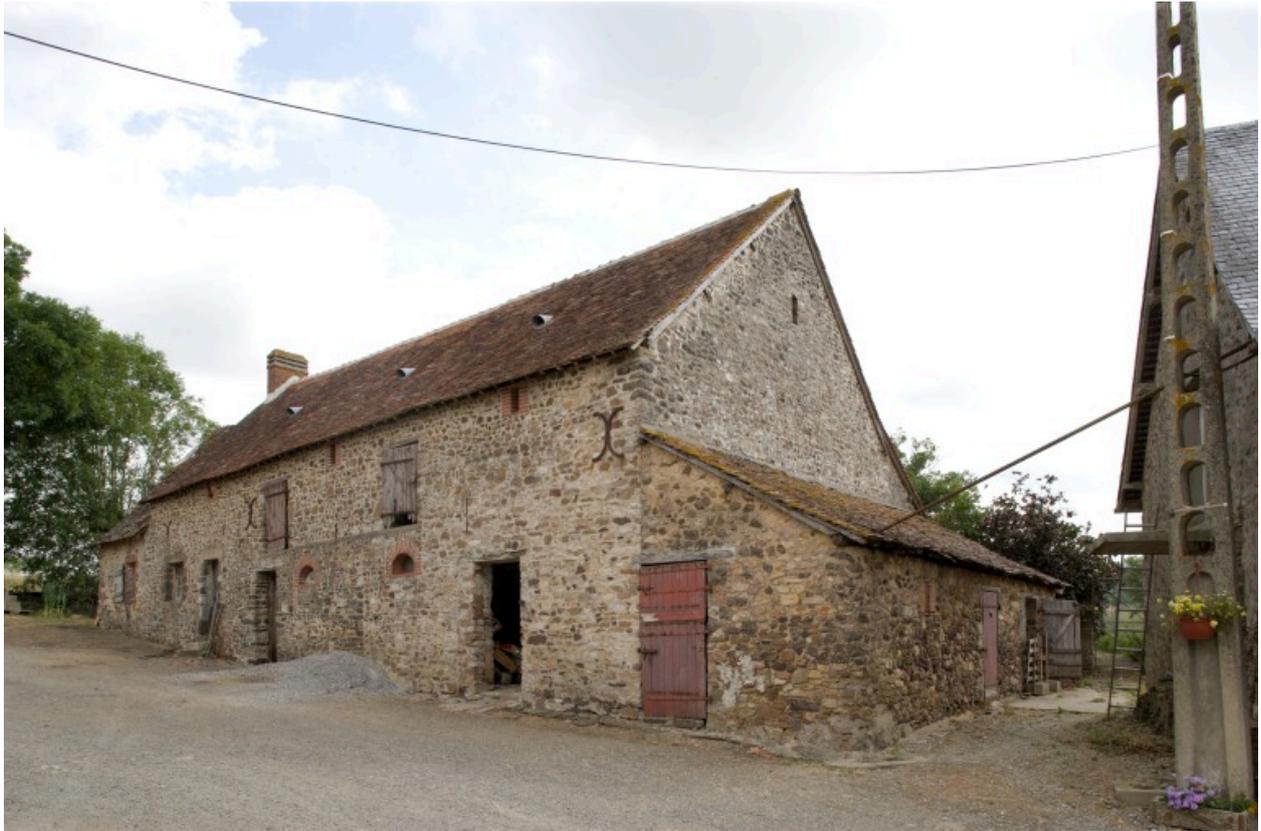
La ferme ouest : l'ancien logis-
étable vu depuis le sud-ouest.
Phot. François Lasa
IVR52_20055301907NUCA

La ferme ouest : l'ancien logis-étable vu depuis le sud-ouest.
