Pays de la Loire, Vendée  
Luçon  
1 rue Henry-Renaud

## Maison, 1 rue Henry-Renaud

Numéro de dossier : IA85001825  
Date de l'enquête initiale : 2009  
Date(s) de rédaction : 2009  
Cadre de l'étude : inventaire topographique Commune de Luçon  
Degré d'étude : étudié

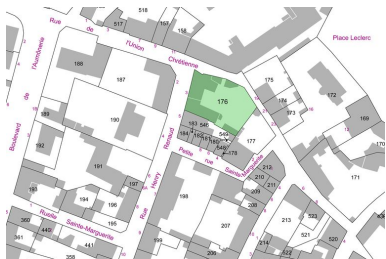
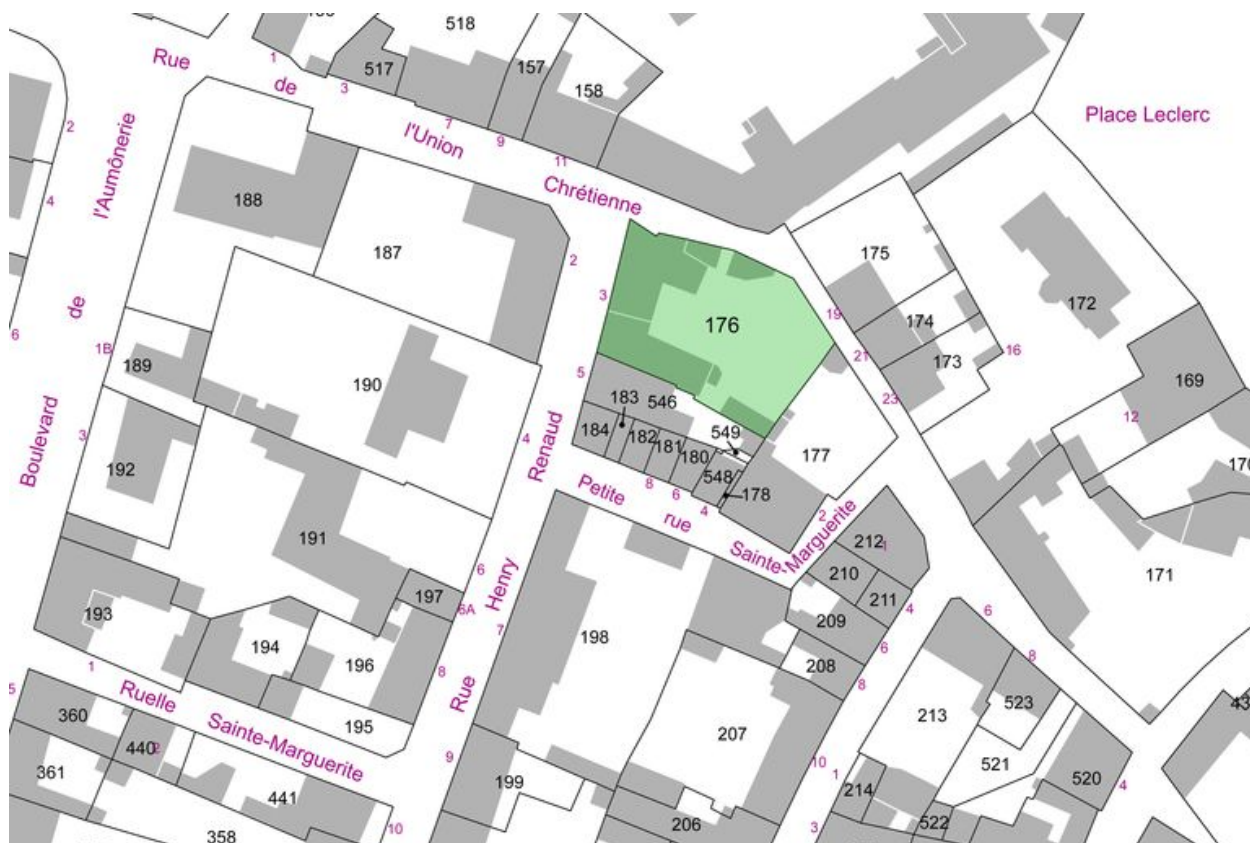
La maison sur le plan cadastral actuel.

Cette maison semble avoir été partiellement reconstruite sur le fonds d'origine au cours du deuxième quart du XIX<sup>e</sup> siècle. De la maison précédente, il reste une cheminée de la fin du XVII<sup>e</sup> siècle ou du début du XVIII<sup>e</sup>, dans l'aile nord. La comparaison des plans cadastraux de 1816, 1845 et actuel montre une emprise identique, avec une pointe vers le nord-ouest que l'on observe également sur le plan d'alignement de 1782 ; cette similitude ferait penser à une réfection plus qu'à une véritable reconstruction. Toutefois, en l'absence de sources, la date précise de cette campagne pose problème ; notamment, on ne trouve aucune mention de travaux dans les registres de modification de l'impôt foncier, tenus de 1827 à 1880 environ. Quant à l'analyse stylistique, les façades et les cheminées semblent des années 1830, l'escalier du milieu du siècle, alors que la logique voudrait que l'ensemble soit cohérent. En dépit de ces réserves, la datation des travaux au cours du deuxième quart du XIX<sup>e</sup> siècle semble une hypothèse recevable.

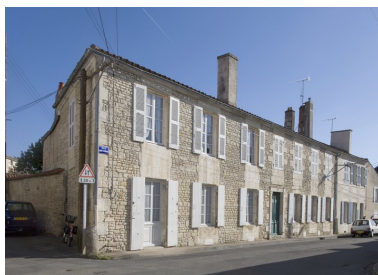
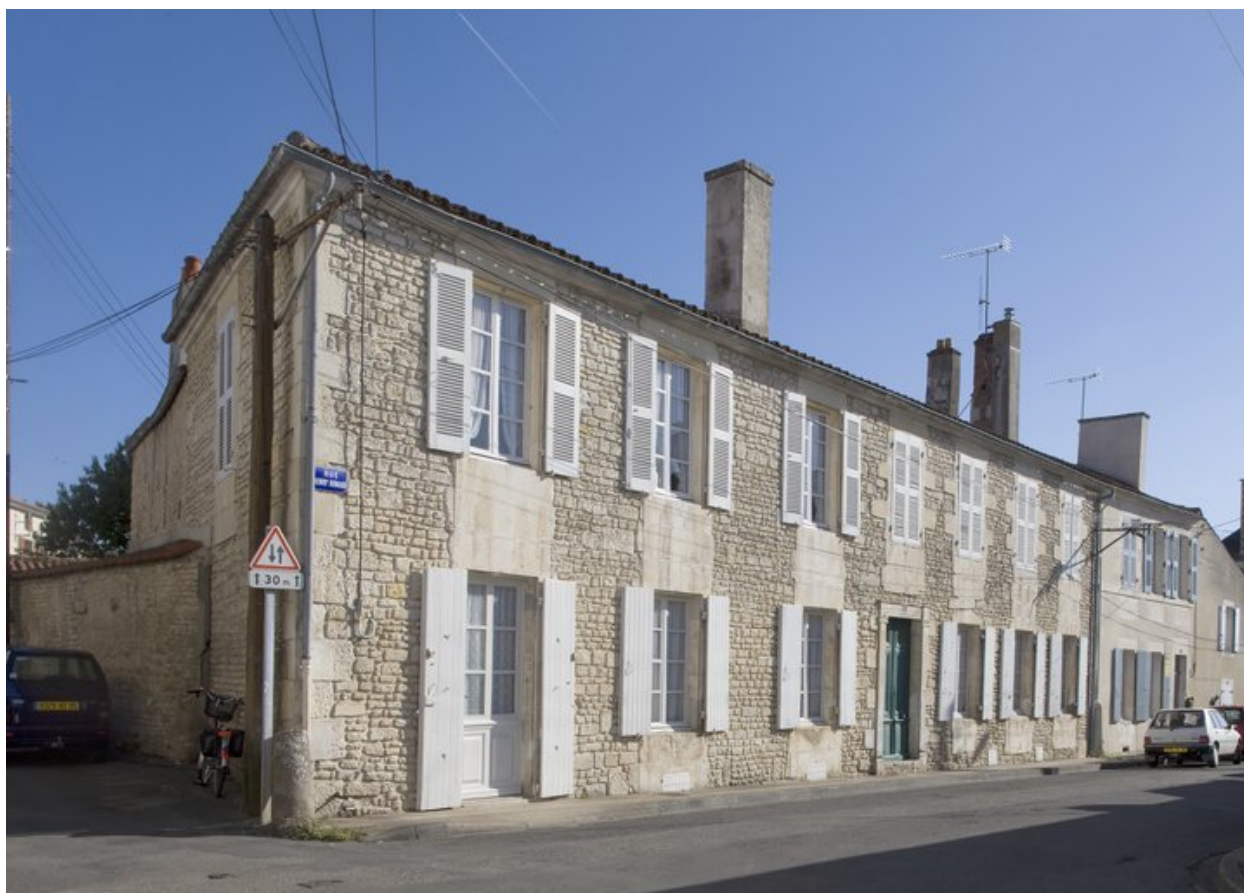
Façade principale, rue Henry-Renaud.

Techniques : maçonnerie  
Représentations : ordre ionique  
Précision sur les représentations :  
La porte d'entrée est flanquée de pilastres ioniques.

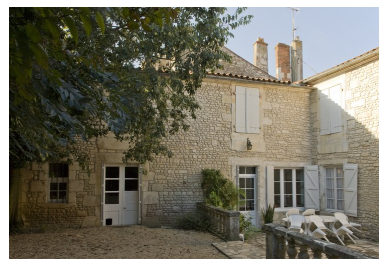
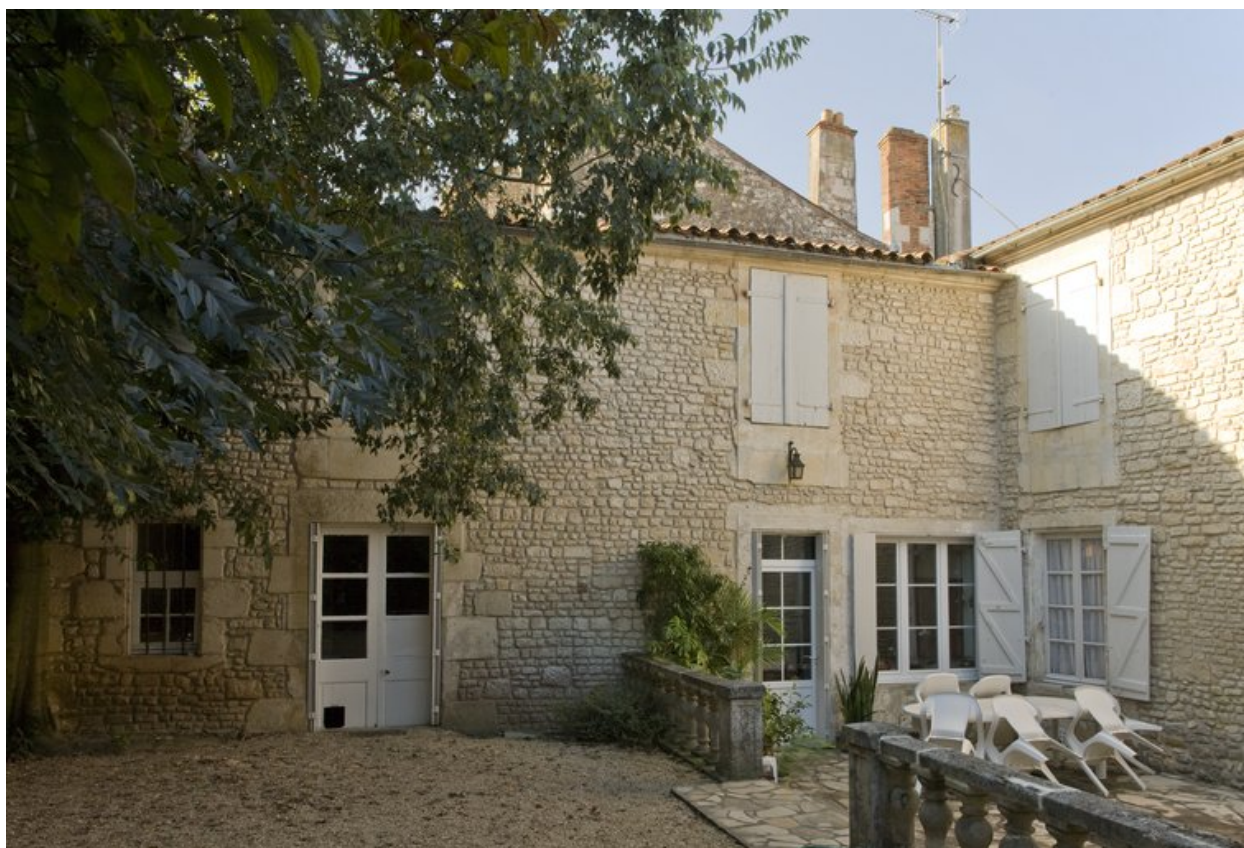
Vue partielle des façades  
sur cour : partie gauche.

Vue partielle des façades sur cour : partie gauche.

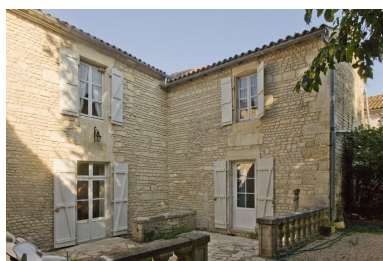
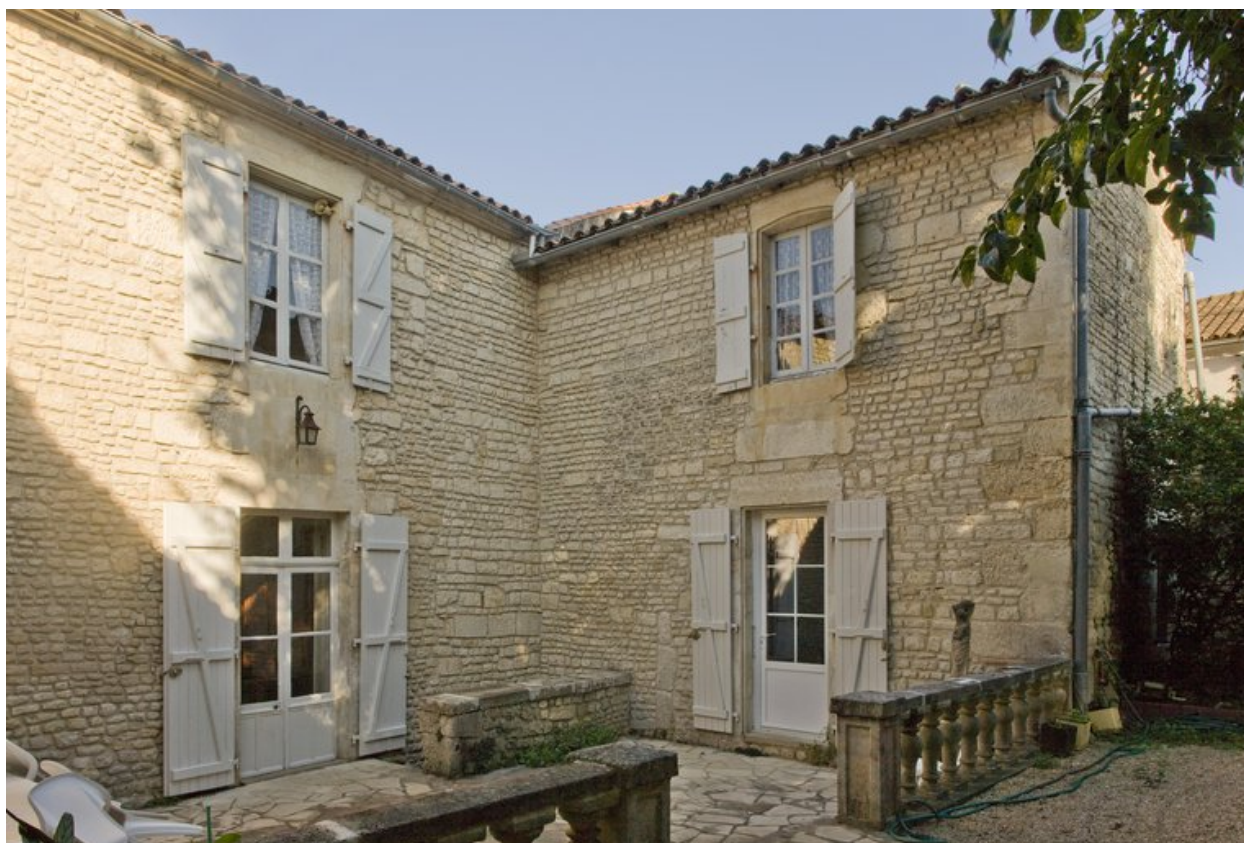
Vue partielle des façades  
sur cour : partie droite.

Vue partielle des façades sur cour : partie droite.

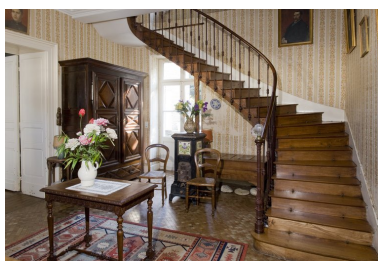
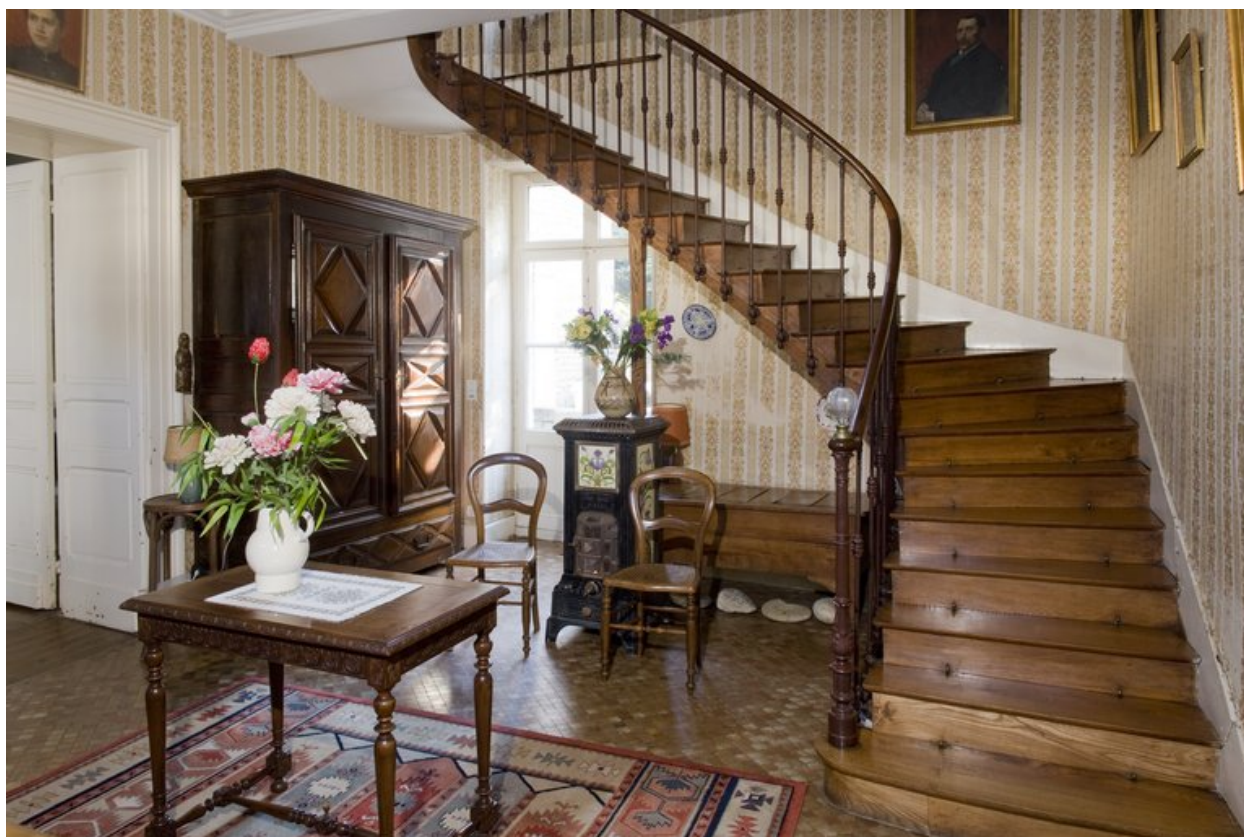
Vue de l'escalier, prise de l'entrée.

Matériau(x) du gros-œuvre, mise en œuvre et revêtement : calcaire ; moellon  
Matériau(x) de couverture : tuile creuse  
Étage(s) ou vaisseau(x) : sous-sol, 1 étage carré  
Élévations extérieures : élévation à travées  
Type(s) de couverture : toit à longs pans  
Escaliers : escalier dans-œuvre : escalier tournant à retours avec jour, en charpente

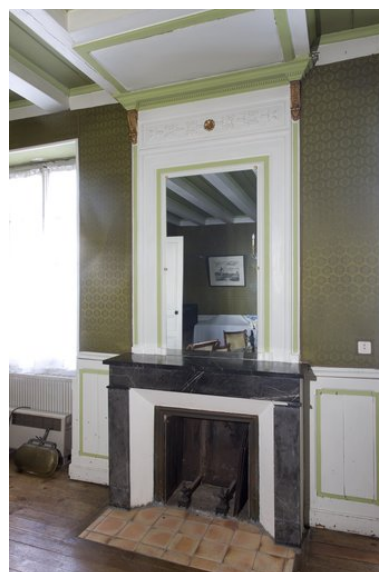
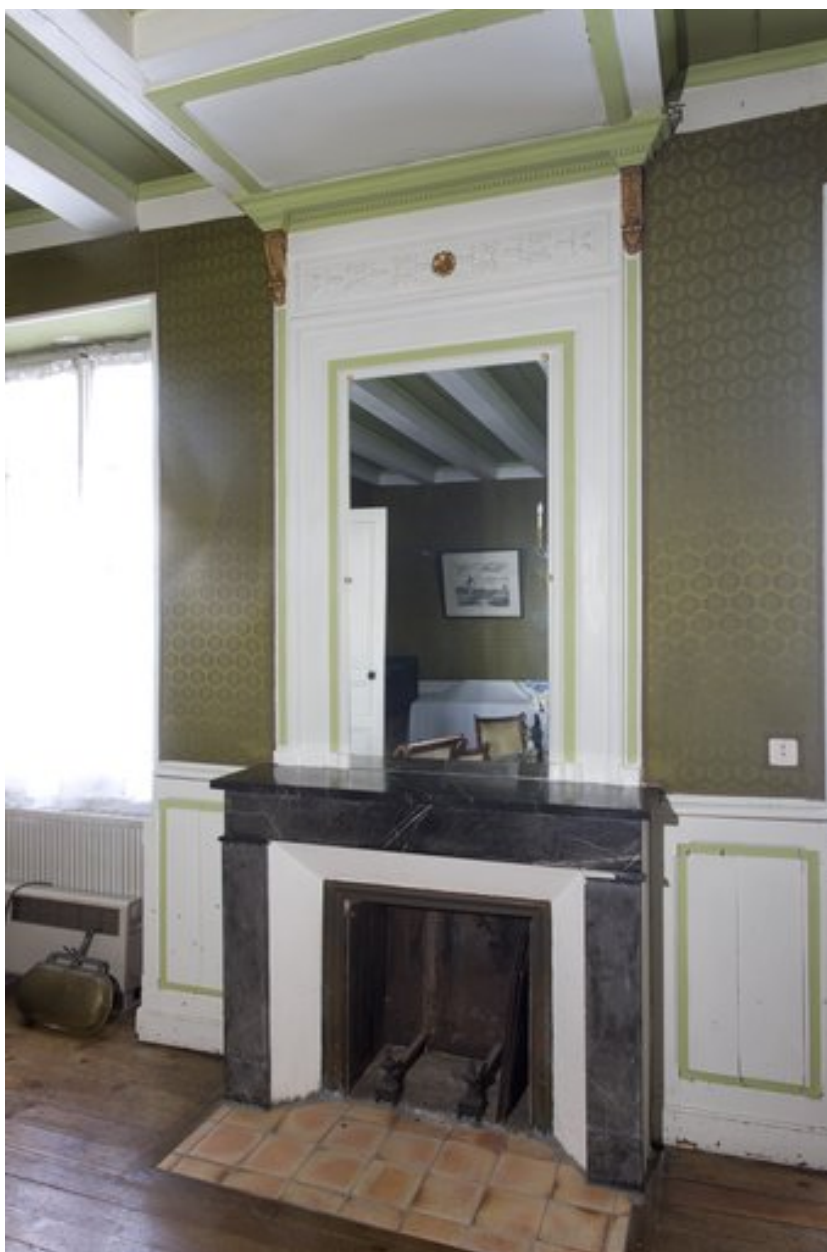
Cheminée (vers 1830) de  
la salle-à-manger, située  
au rez-de-chaussée sur rue.

Cheminée (vers 1830) de la salle-à-manger, située au rez-de-chaussée sur rue.

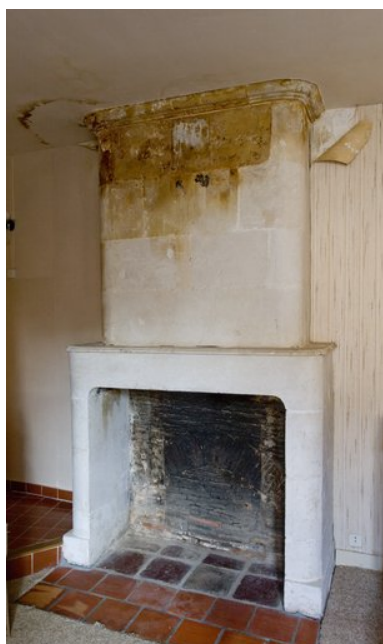
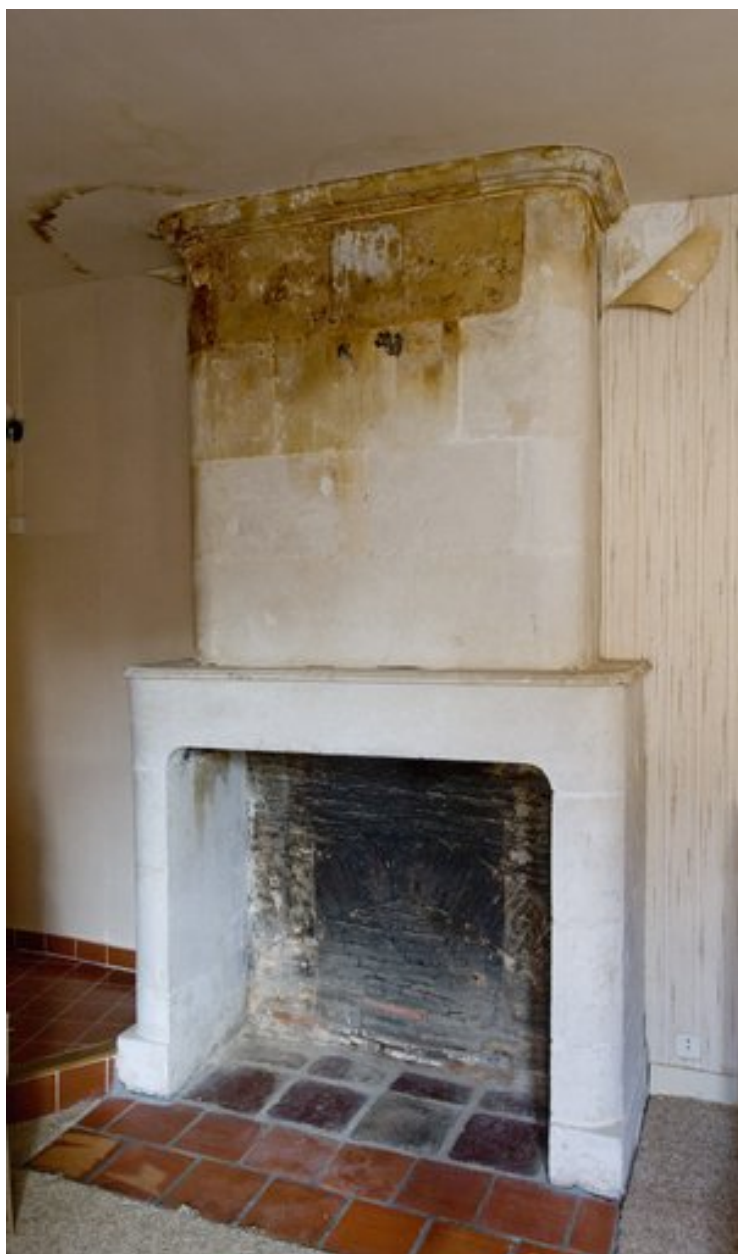
Cheminée de la fin du XVII<sup>e</sup>  
siècle, à l'étage de l'aile nord.

Cheminée de la fin du XVIIe siècle, à l'étage de l'aile nord.
