Pays de la Loire, Vendée  
Luçon  
19 rue Julien-David

## Maison, 19 rue Julien-David

Numéro de dossier : IA85001832  
Date de l'enquête initiale : 2009  
Date(s) de rédaction : 2009  
Cadre de l'étude : inventaire topographique Commune de Luçon  
Degré d'étude : étudié

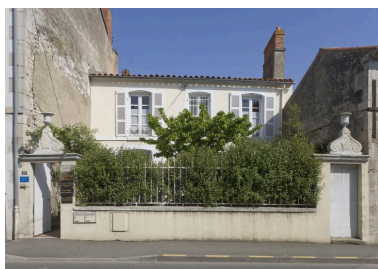
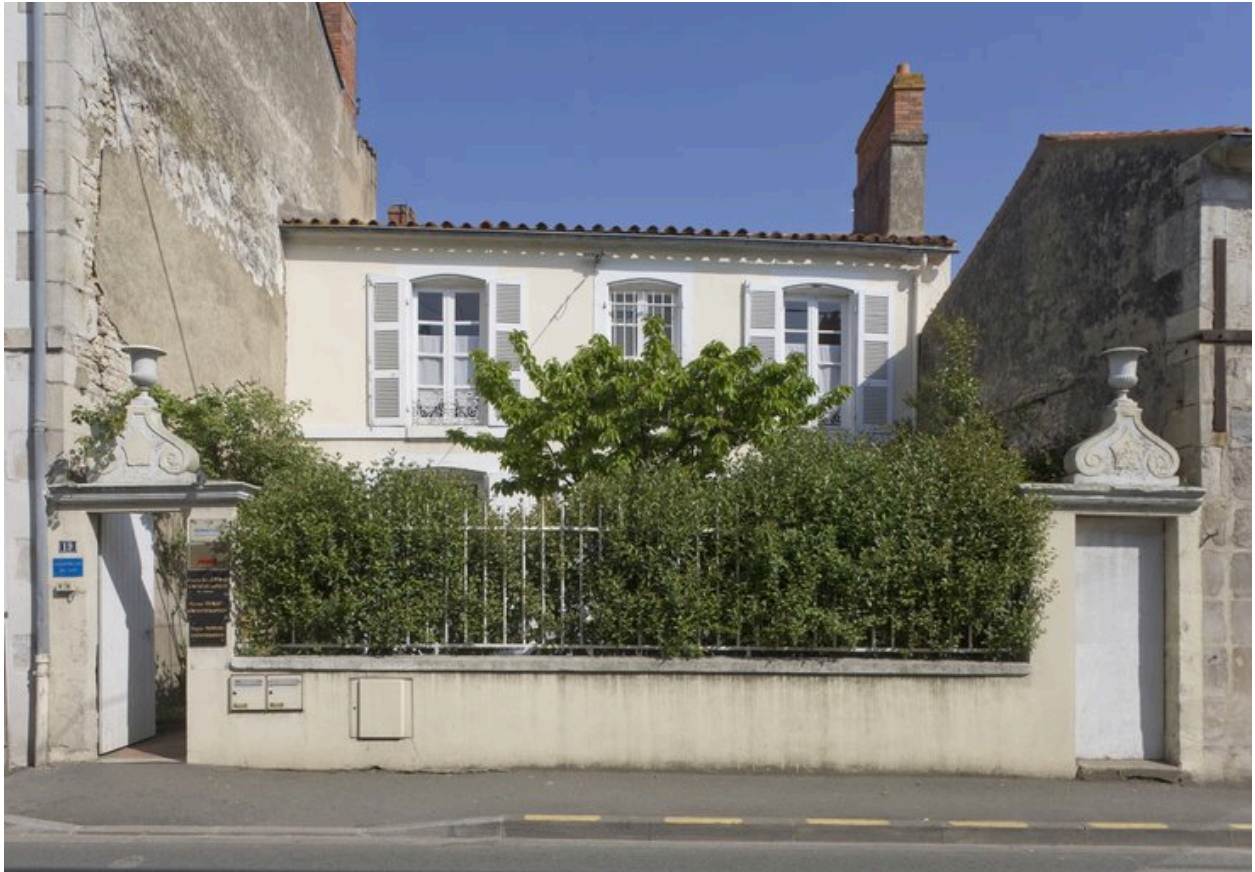
Façade sud, sur cour antérieure.  
Phot. Patrice Giraud  
IVR52\_20098500198NUCA

Façade sud, sur cour antérieure.

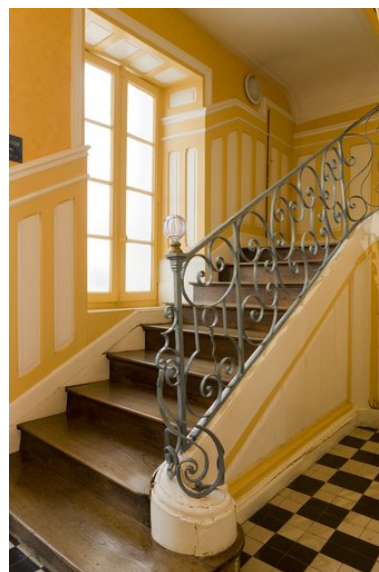
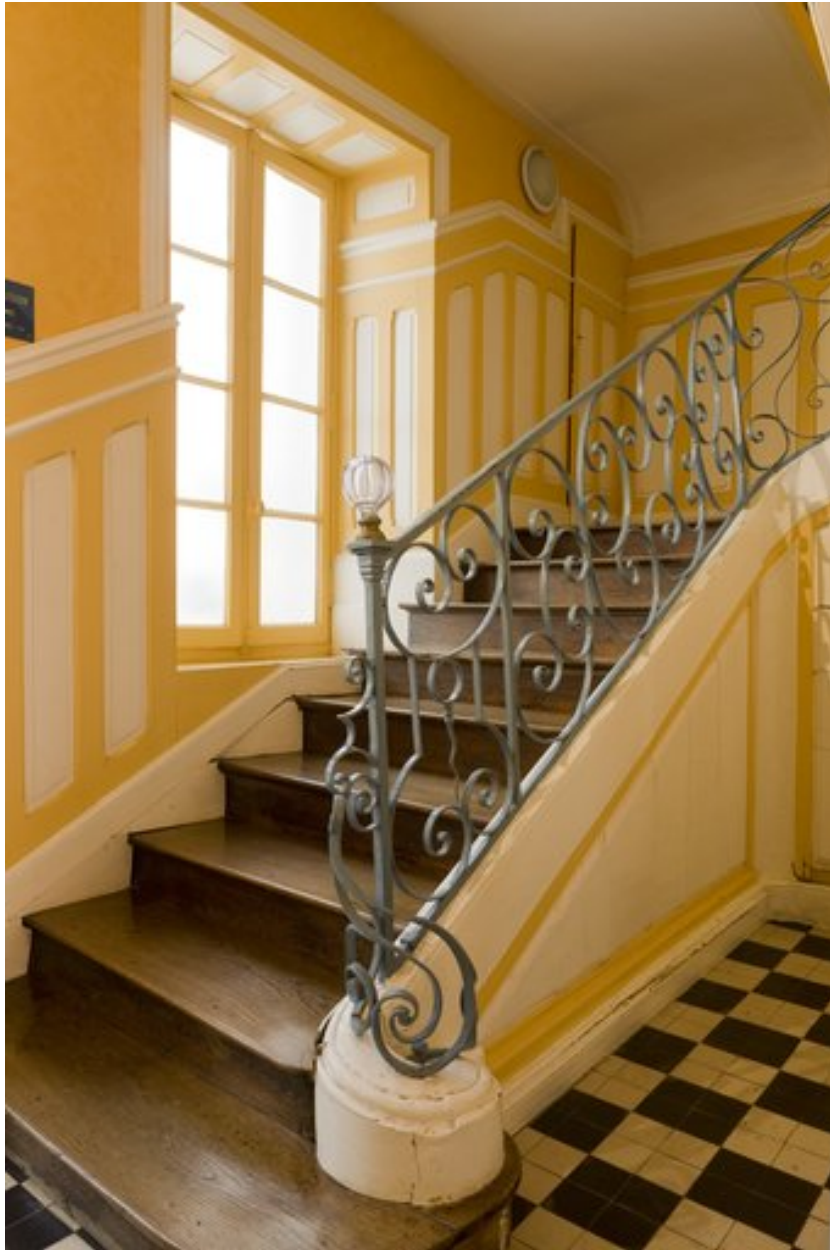
Départ de l'escalier en pierre, à rampe en fer forgé. Les marches, en pierre, ont été recouvertes en bois, du fait de l'usure de la pierre.  
Phot. Patrice Giraud  
IVR52\_20098500243NUCA

Départ de l'escalier en pierre, à rampe en fer forgé. Les marches, en pierre, ont été recouvertes en bois, du fait de l'usure de la pierre.

Stylistiquement, cette maison peut être datée de la seconde moitié du XVIII<sup>e</sup> siècle, principalement en observant son escalier. Au cours de la première moitié du XIX<sup>e</sup> siècle, on note des aménagements intérieurs (une cheminée en particulier). Vers le milieu du XIX<sup>e</sup> siècle, la partie donnant sur la rue des Gentilshommes (cour postérieure et communs) a été utilisée pour bâtir une maison.

Matériau(x) du gros-oeuvre, mise en oeuvre et revêtement : calcaire ; enduit ; moellon  
Matériau(x) de couverture : tuile creuse  
Étage(s) ou vaisseau(x) : sous-sol, 1 étage carré  
Élévations extérieures : élévation à travées  
Type(s) de couverture : toit à longs pans  
Escaliers : escalier dans-œuvre : escalier tournant à retours avec jour, en maçonnerie

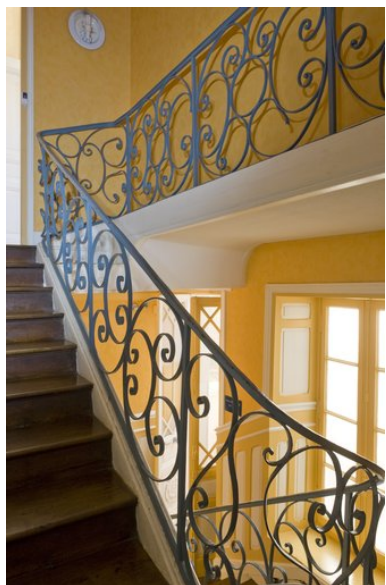
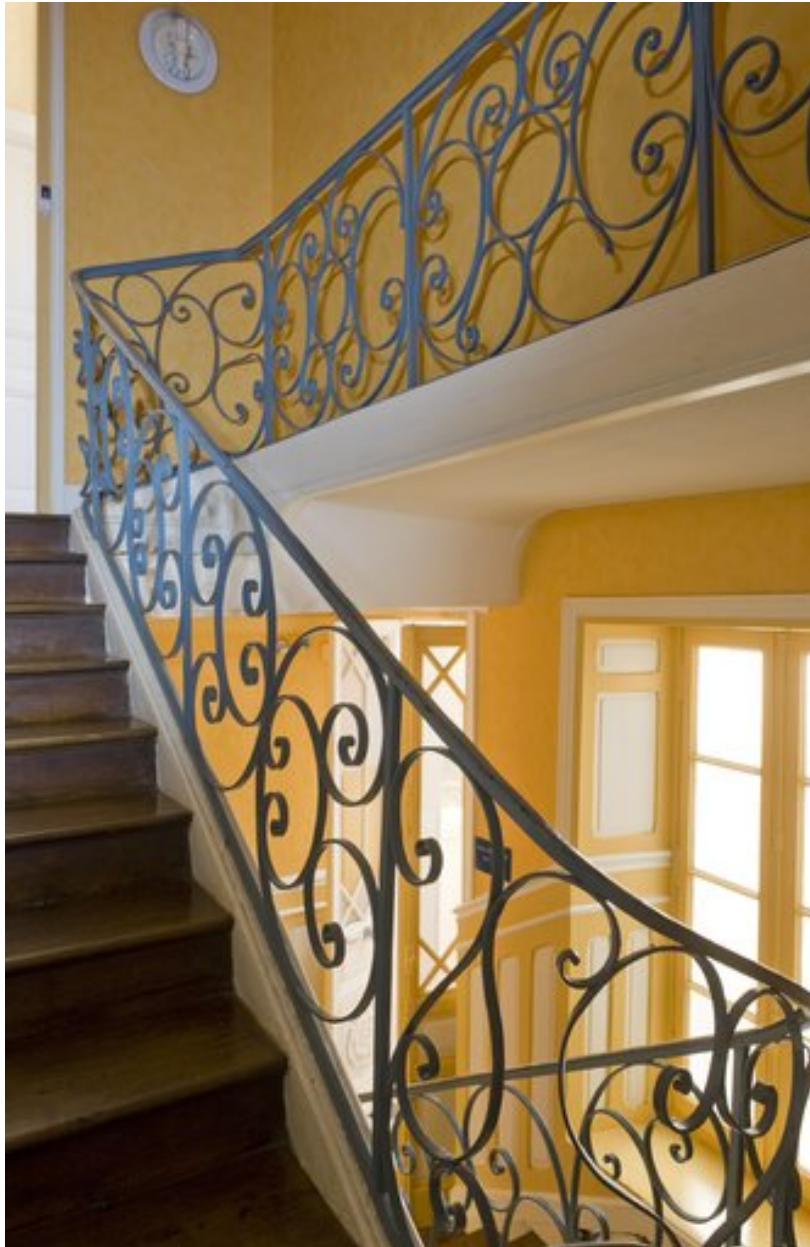
Vue de l'escalier.  
Phot. Patrice Giraud  
IVR52\_20098500244NUCA

Vue de l'escalier.

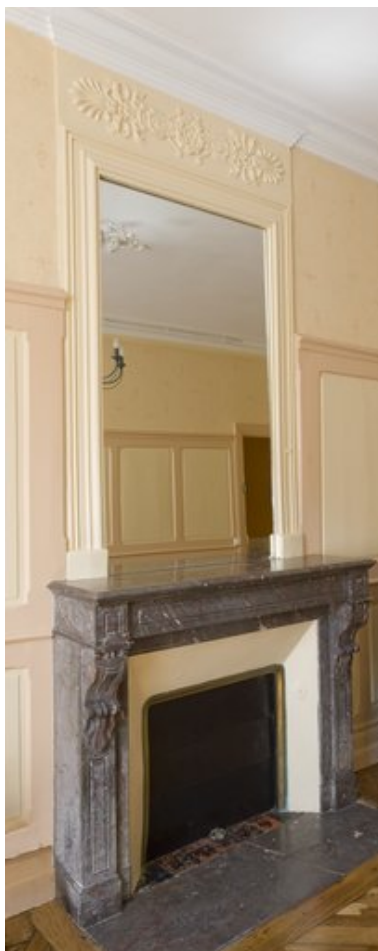
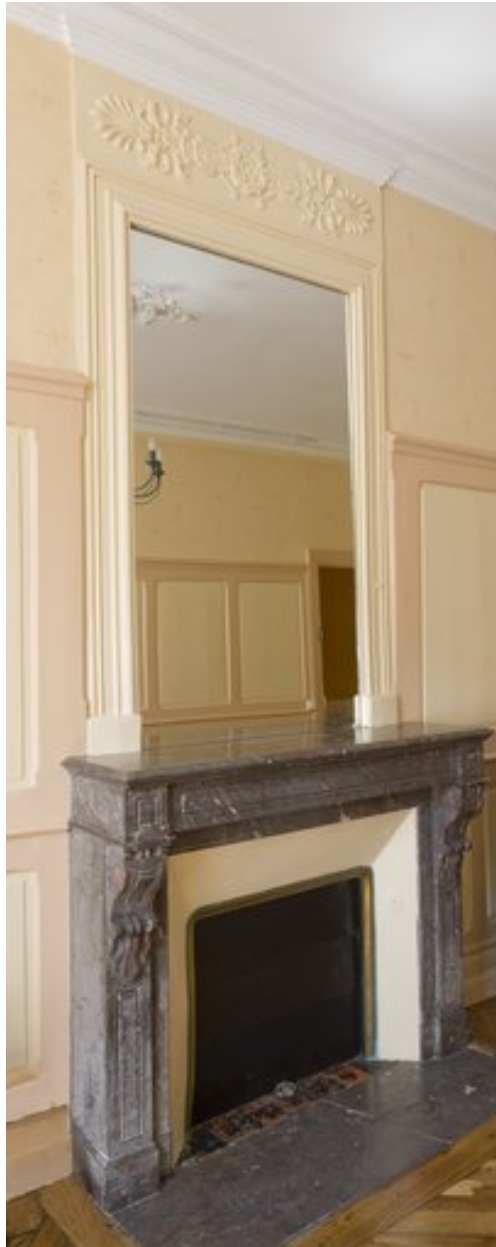
Cheminée de la première moitié du XIXe siècle, au rez-de-chaussée de la maison.  
Phot. Patrice Giraud

Cheminée de la première moitié du XIXe siècle, au rez-de-chaussée de la maison.
