Pays de la Loire, Mayenne
Lassay-les-Châteaux
Bignon

Manoir de Bignon, dit le vieux logis

Numéro de dossier : IA53004386

Cadre de l'étude : inventaire topographique Canton de Lassay-les-Châteaux

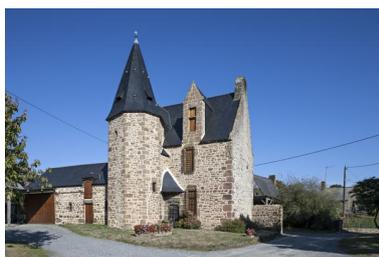
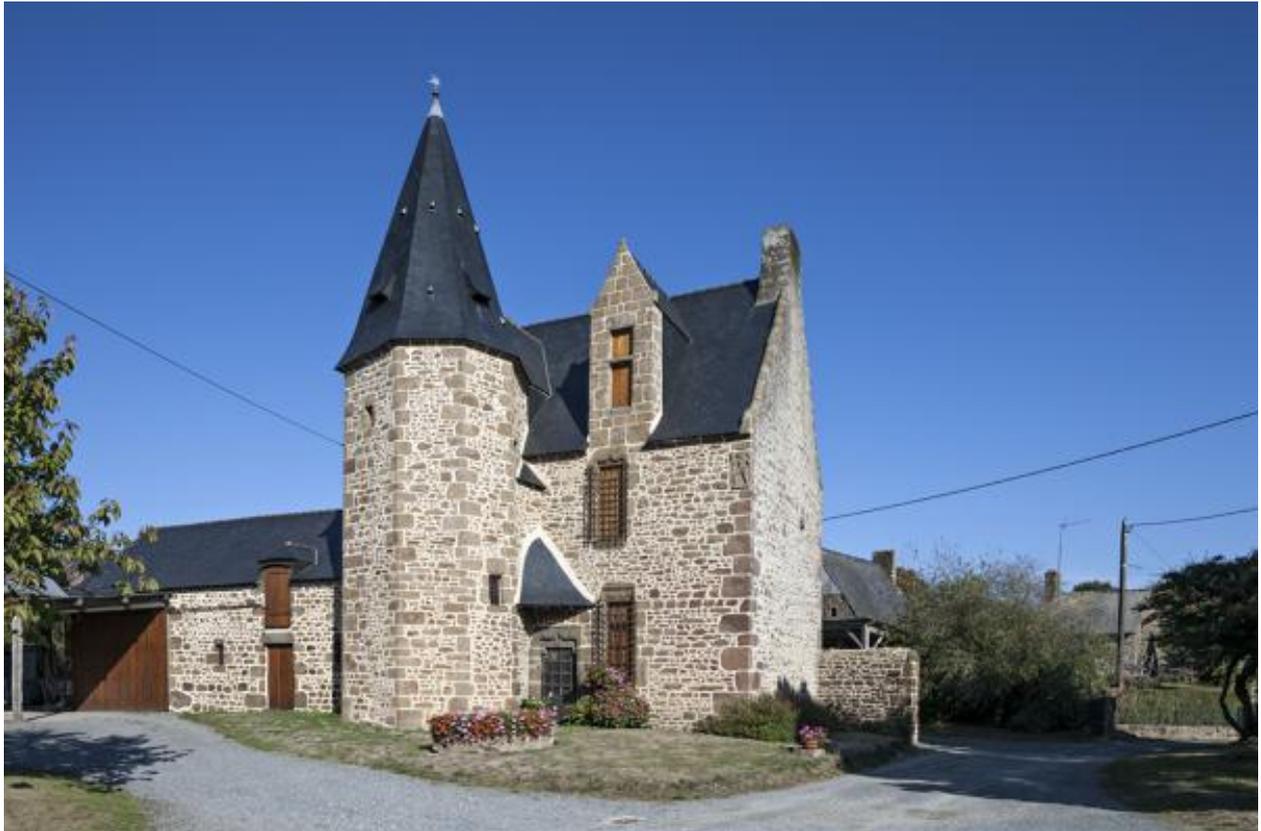
Demeure de Bignon, façade sud.
Phot. Yves Guillotin
IVR52_20185300430NUCA

Demeure de Bignon, façade sud.

Orienté est-ouest, le vieux logis se trouve au sud du village de Bignon, à qui il tourne le dos. Il est de plan rectangulaire, une tour d'escalier hors-d'œuvre à pans coupés borde sa façade sud. A l'instar des manoirs bretons, cette dernière n'est pas accessible par l'extérieur mais par la salle basse. La façade sud est ouverte d'une porte, surmontée d'une accolade portant un écu où sont gravées les lettres "RD", sans doute les initiales d'un propriétaire que nous n'avons pu identifier, et de deux baies grillagées. Dans le chaînage d'angle sud-est est sculpté un Hercule.

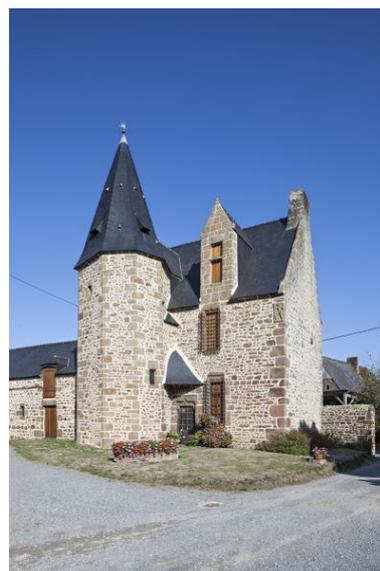
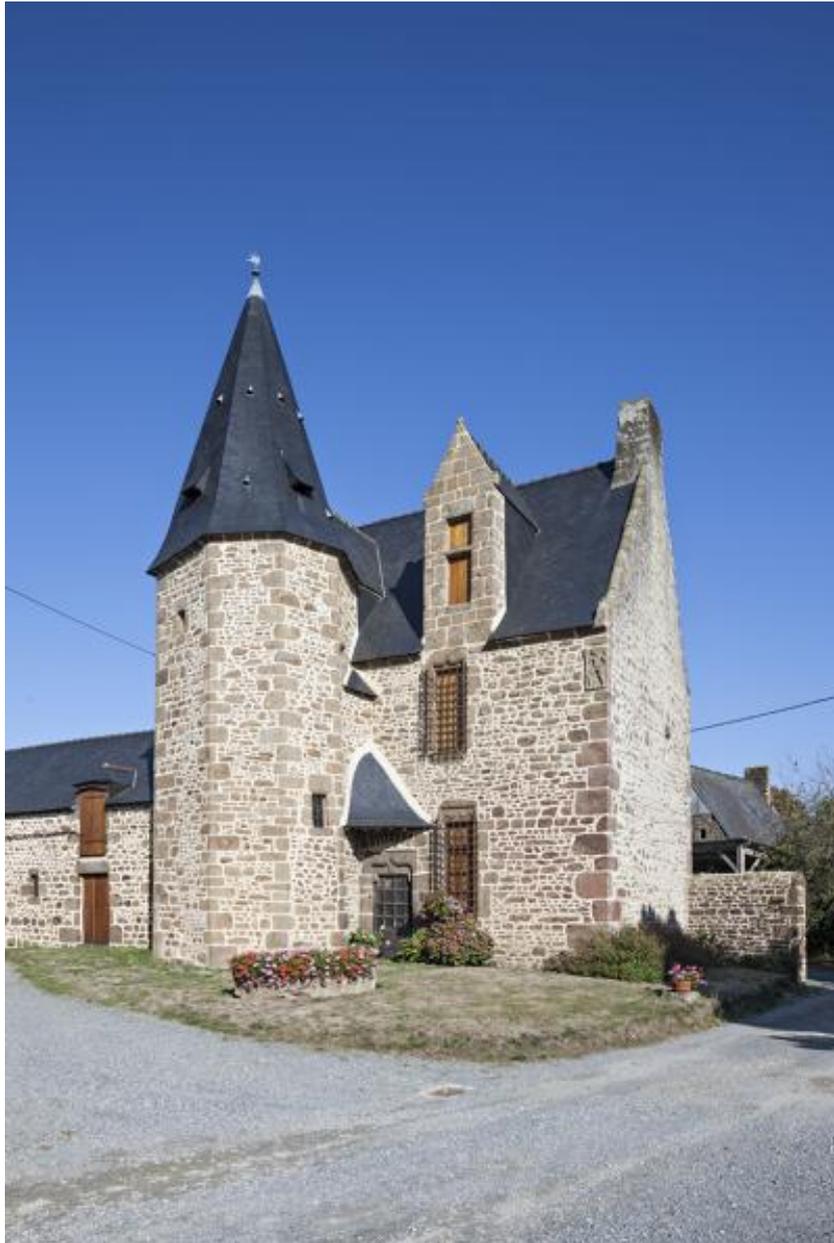
Demeure élitaine de
Bignon, façade sud.
Phot. Yves Guillotin

Demeure élitaine de Bignon, façade sud.

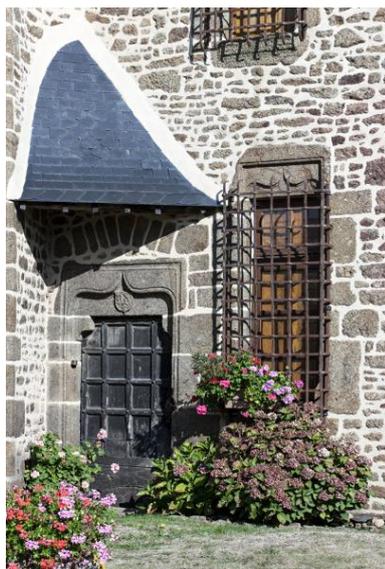
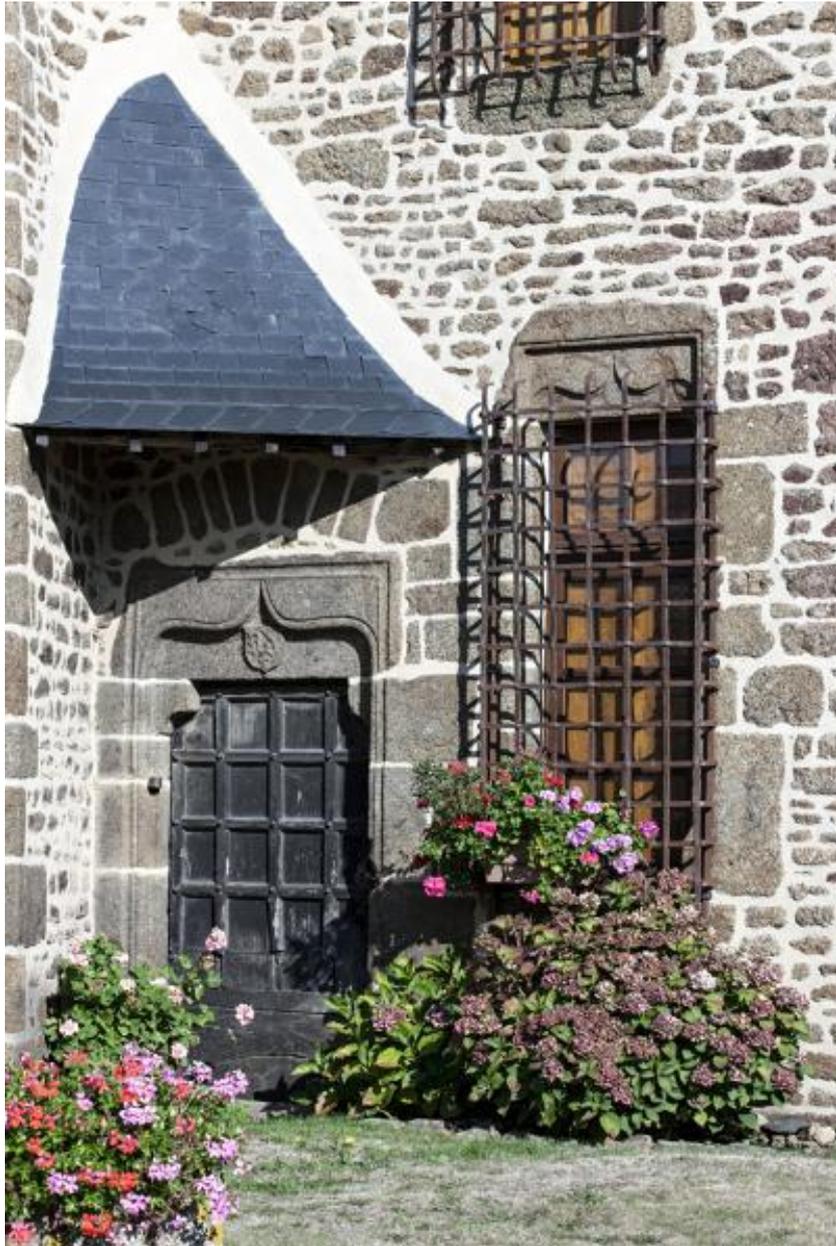
Porte et fenêtre à
accolade, façade sud.
Phot. Yves Guillotin
IVR52_20185300432NUCA

Porte et fenêtre à accolade, façade sud.

L'architecture de la partie habitation revêt une apparence homogène. Sa tour d'escalier à pans coupés, les colonnes soutenant les corbeaux de la cheminée de la salle basse ainsi que la lucarne de la façade sud permettent de la dater du XVIe siècle. Par ailleurs, le motif du congé de la fenêtre sud est exactement le même que celui d'une maison du même village datée par dendrochronologie de 1537-1555. L'édifice d'origine n'était composé que de la tour d'escalier et de la travée située à l'est de celle-ci : le corps de bâtiment situé dans le prolongement à l'ouest, plus bas, n'apparaît pas sur le cadastre de 1812. La demeure du XVIe était donc de dimensions réduites : une grande salle à l'étage, accessible par la tour d'escalier ; au rez-de-chaussée, une salle basse, occupant les deux tiers de la superficie globale et par laquelle on accède à l'escalier, et une pièce froide, à l'ouest de celle-ci, sans doute un cellier.

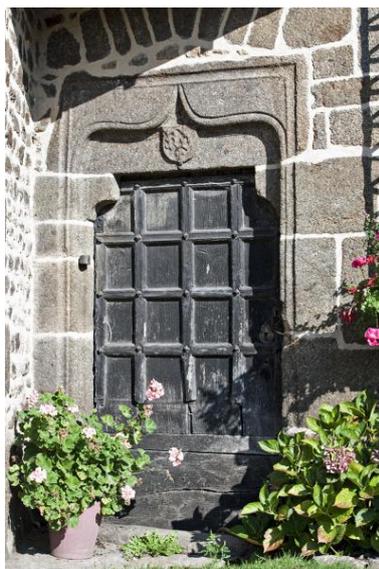
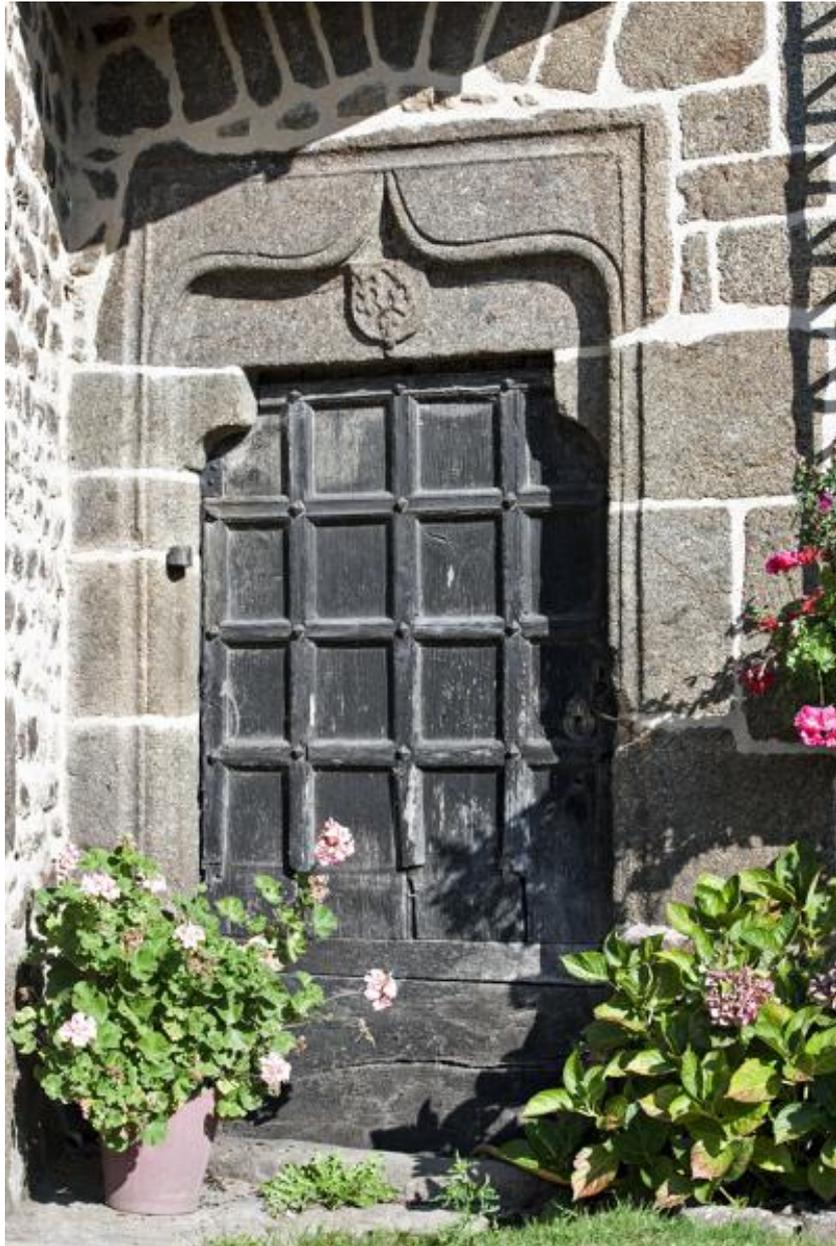
Porte, manoir de Bignon.
Phot. Yves Guillotin
IVR52_20185300434NUCA

Porte, manoir de Bignon.

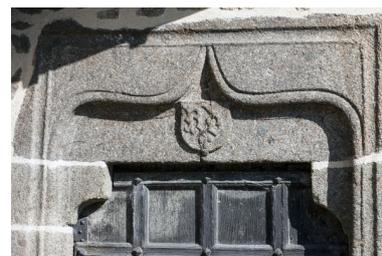
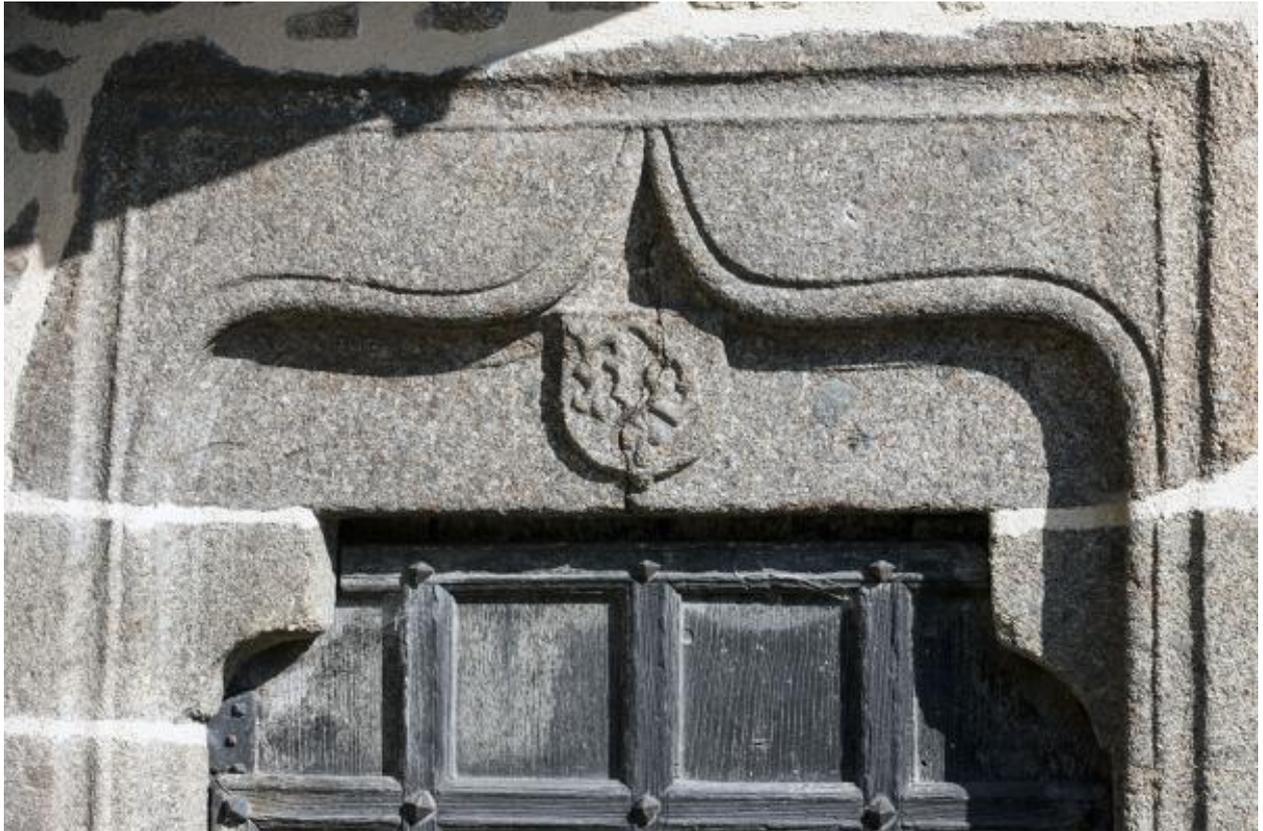
IVR52_20185300429NUCA
Accolade de la porte, écu
portant les initiales "RD".
Phot. Yves Guillotin
IVR52_20185300435NUCA

Accolade de la porte, écu portant les initiales "RD".

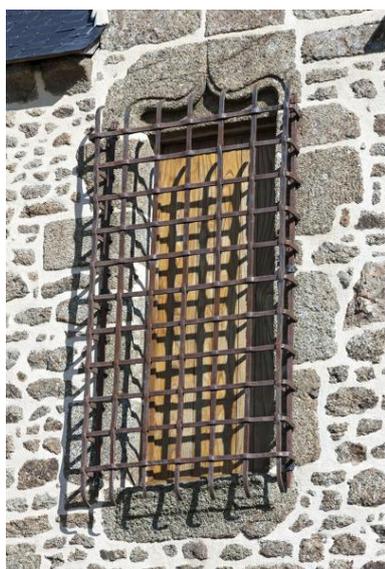
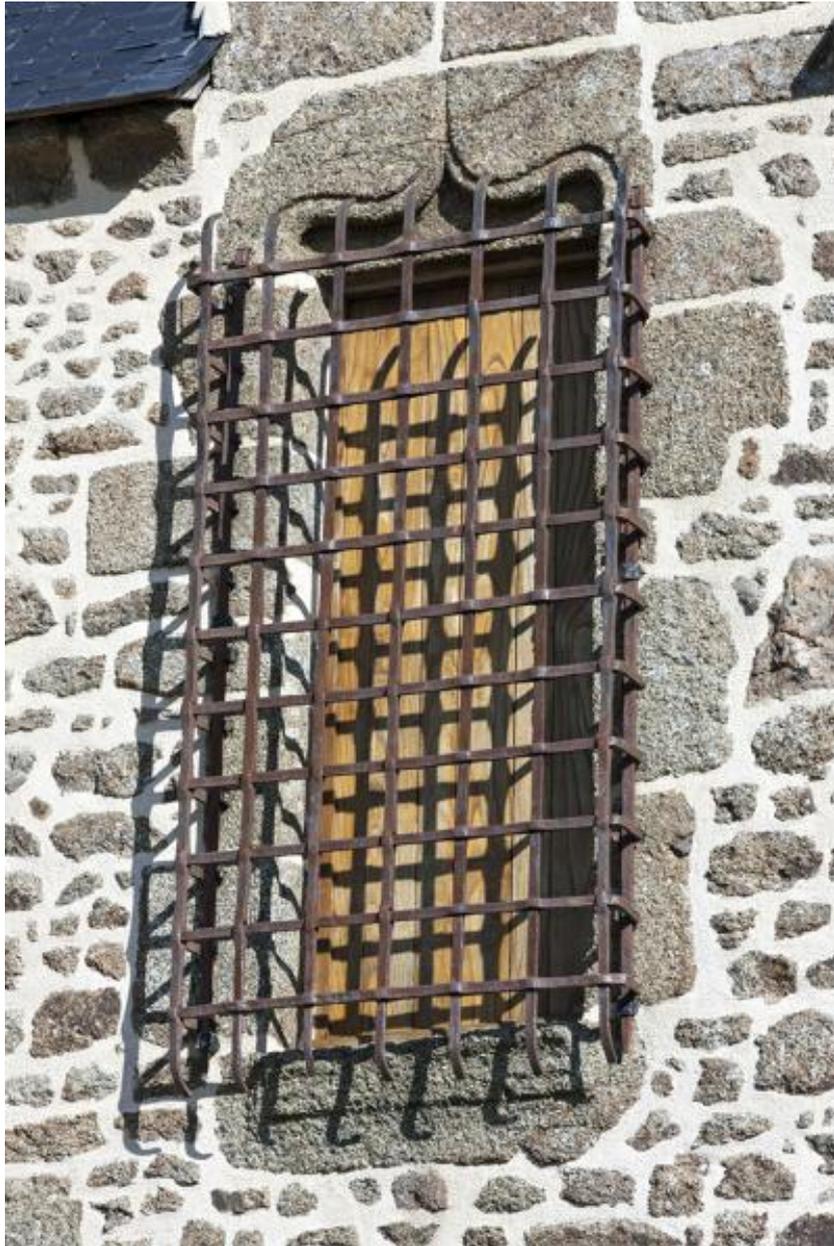
Fenêtre et grille en fer forgé du
premier niveau, demeure de Bignon.
Phot. Yves Guillotin
IVR52_20185300433NUCA

Fenêtre et grille en fer forgé du premier niveau, demeure de Bignon.

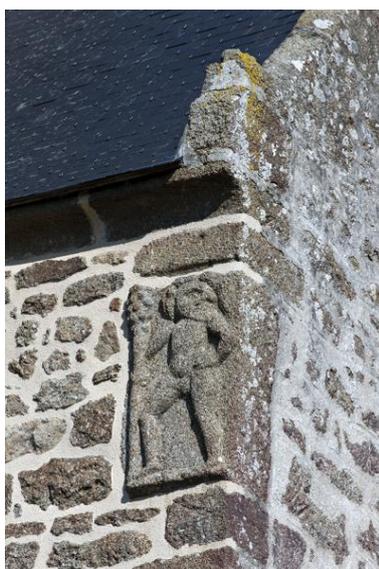
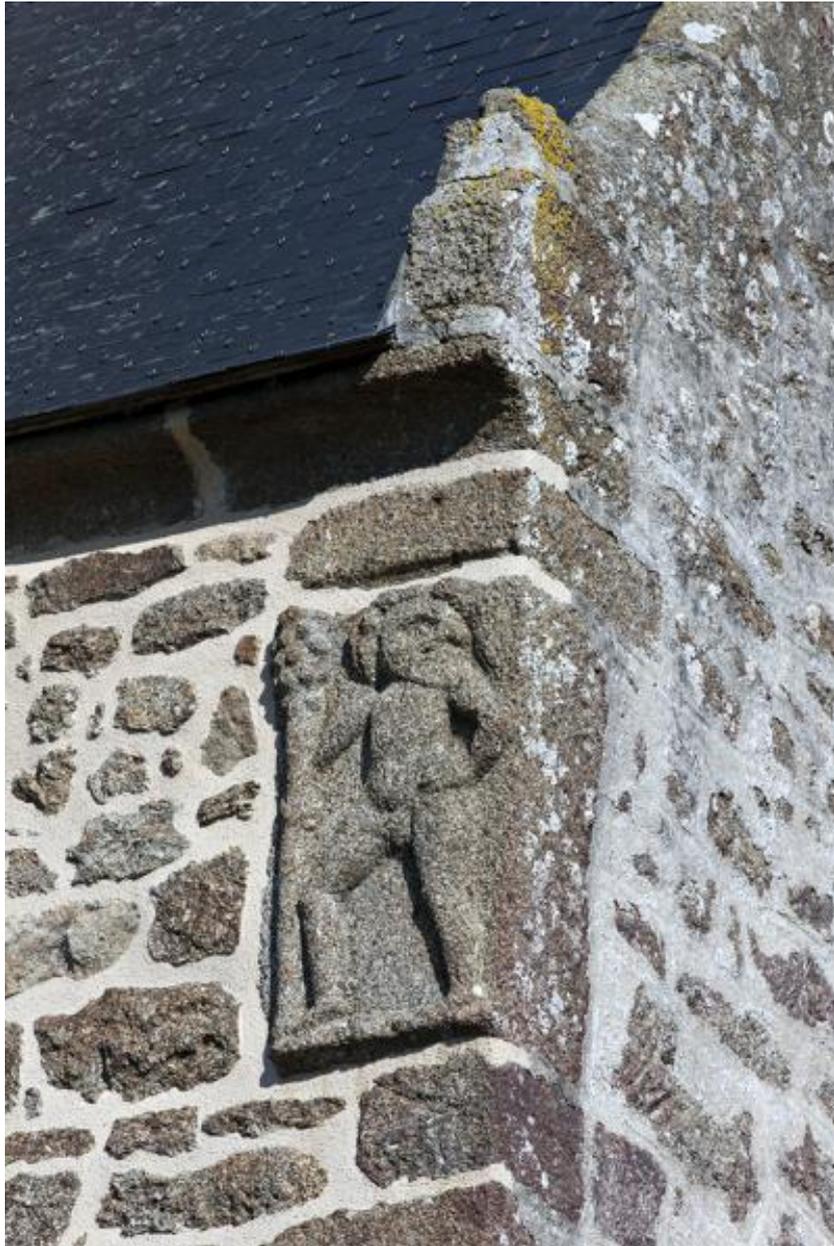
Hercule sculpté dans le
chaînage d'angle sud-est
de la demeure de Bignon.
Phot. Yves Guillotin
IVR52_20185300431NUCA

Hercule sculpté dans le chaînage d'angle sud-est de la demeure de Bignon.

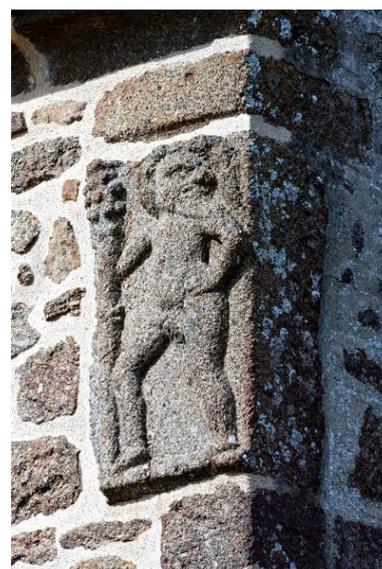
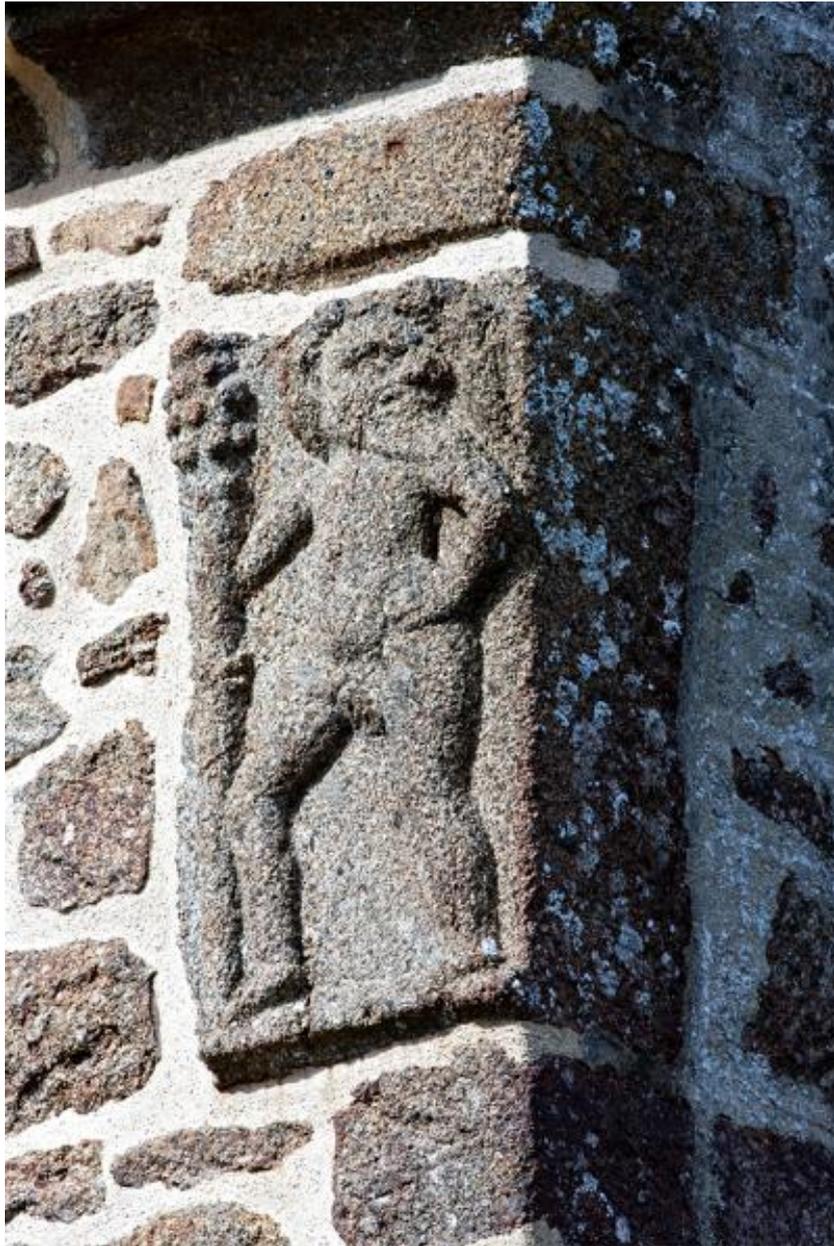
Hercule sculpté dans le chaînage
d'angle du manoir de Bignon.
Phot. Yves Guillotin
IVR52_20195300551NUCA

Hercule sculpté dans le chaînage d'angle du manoir de Bignon.

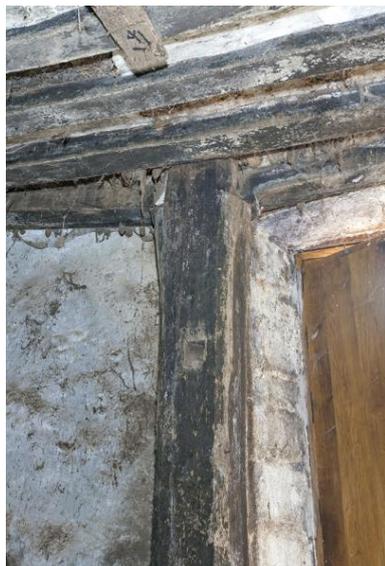
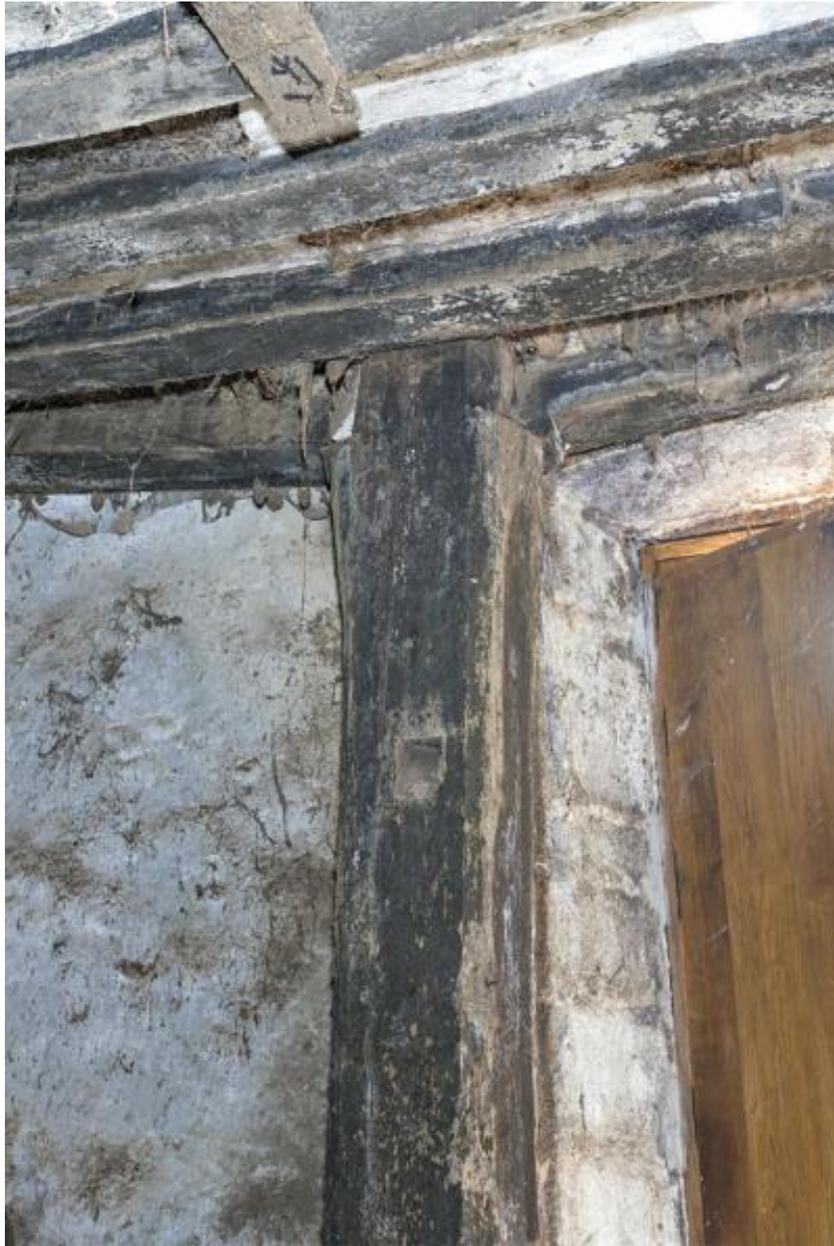
Poteau contre le mur gouttereau sud, soutenant la poutre du plancher du niveau de comble.
Phot. Yves Guillotin
IVR52_20185300447NUCA

Poteau contre le mur gouttereau sud, soutenant la poutre du plancher du niveau de comble.

Le rez-de-chaussée est divisé en une pièce froide occupant un tiers de la surface et une pièce chaude, où se trouve une monumentale cheminée dont le linteau de pierre repose sur des colonnes ornées d'une moulure torsadée. Trois poteaux sont adossés au mur gouttereau sud : deux montent de fond et soutiennent les grosses poutres du plancher de comble tandis que le troisième supporte la grosse poutre de la grande salle. Ce système de construction mixte est sans doute utilisé pour pouvoir ouvrir plus largement la façade sud sans fragiliser la structure globale du bâtiment. Les marches de l'escalier sont en bois, à l'exception des cinq premières qui sont en pierre. La charpente est composée de deux fermes et pannes, reposant sur des embrèvements.

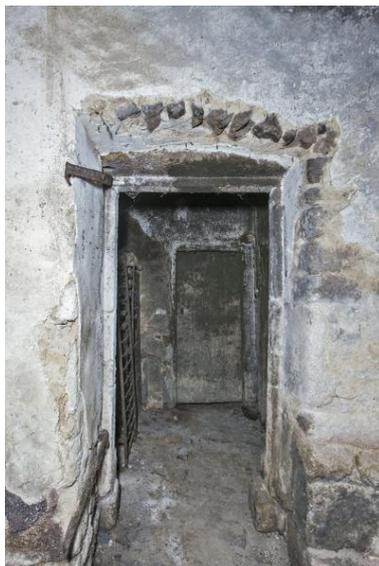
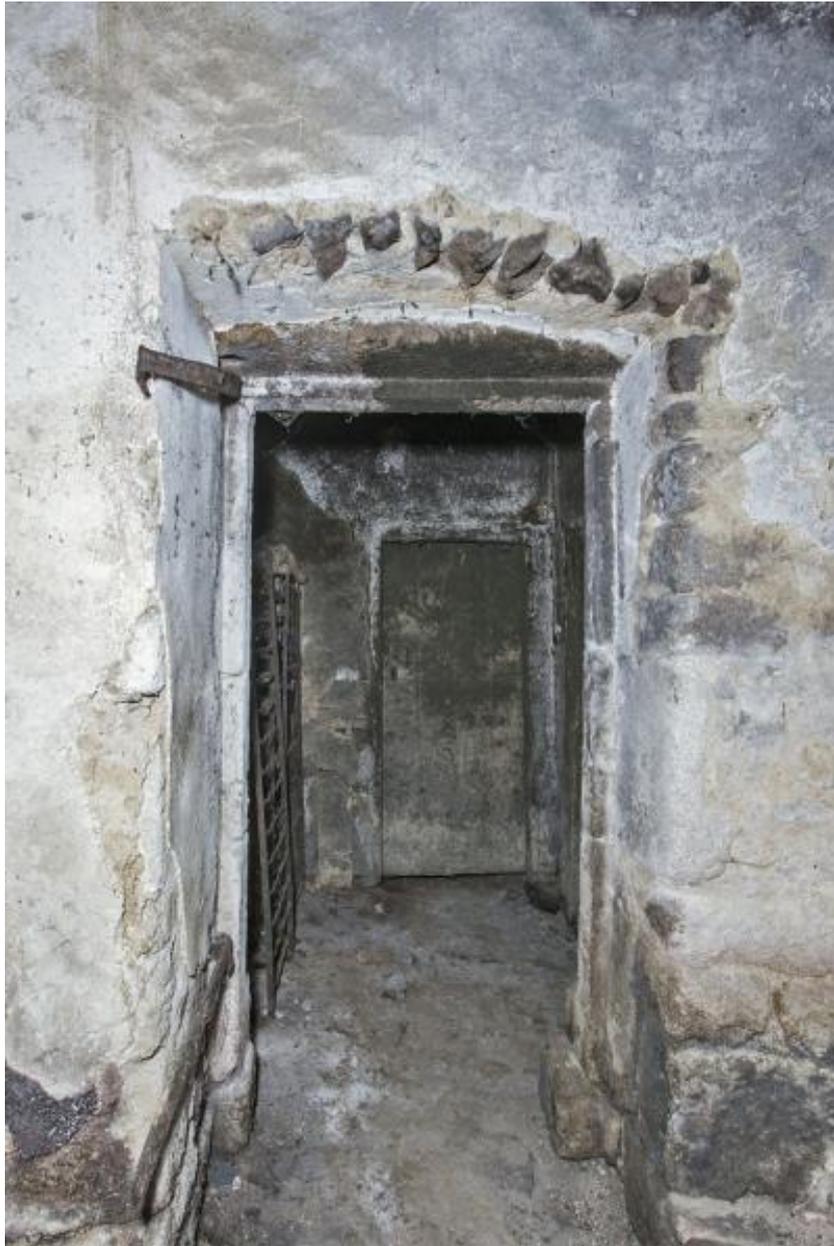
Porte entre la salle basse et le cellier.
Phot. Yves Guillotin
IVR52_20185300460NUCA

Porte entre la salle basse et le cellier.

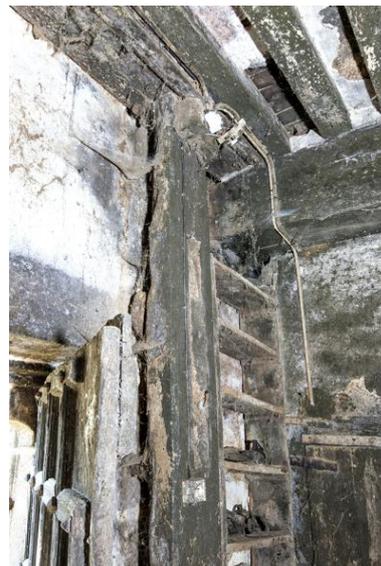
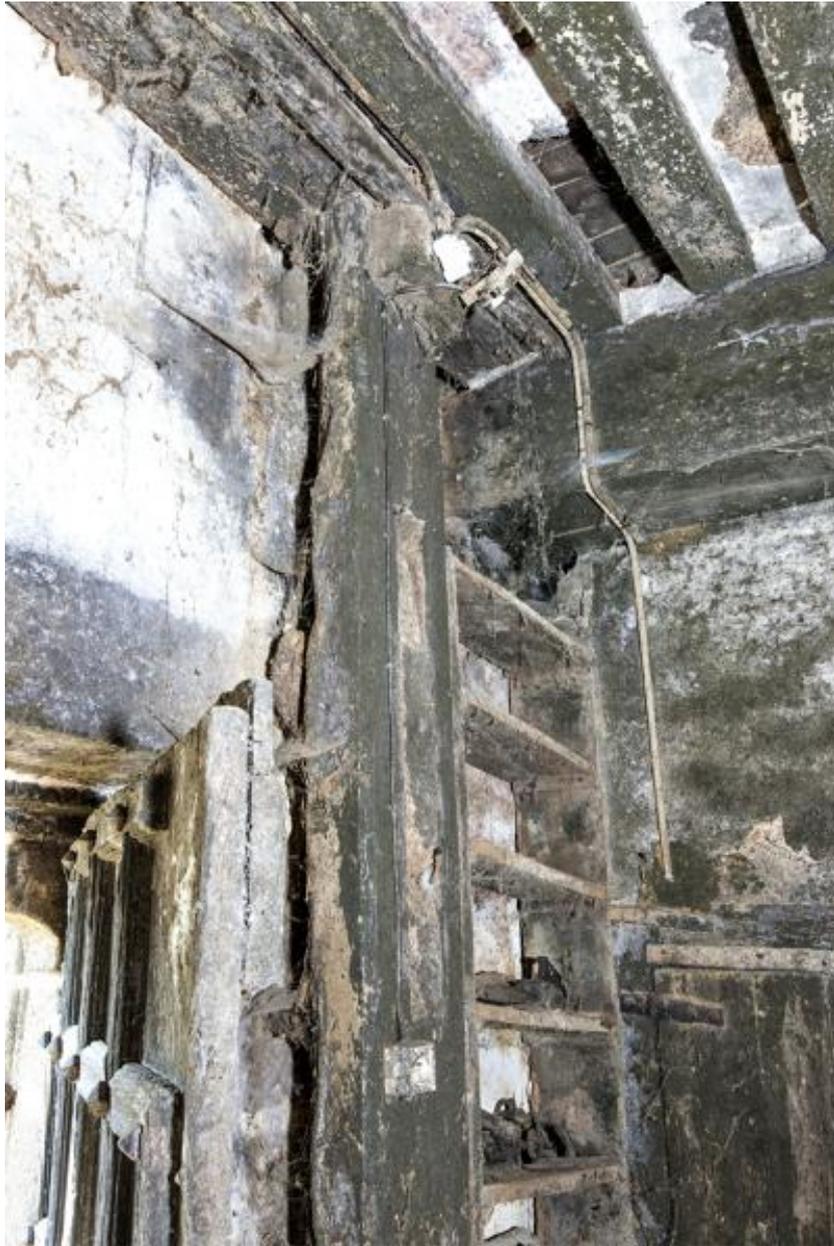
Salle du niveau inférieur, entrée vers la tour d'escalier.
Phot. Yves Guillotin
IVR52_20185300449NUCA

Salle du niveau inférieur, entrée vers la tour d'escalier.

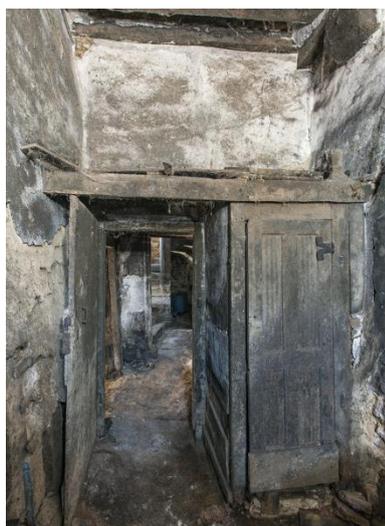
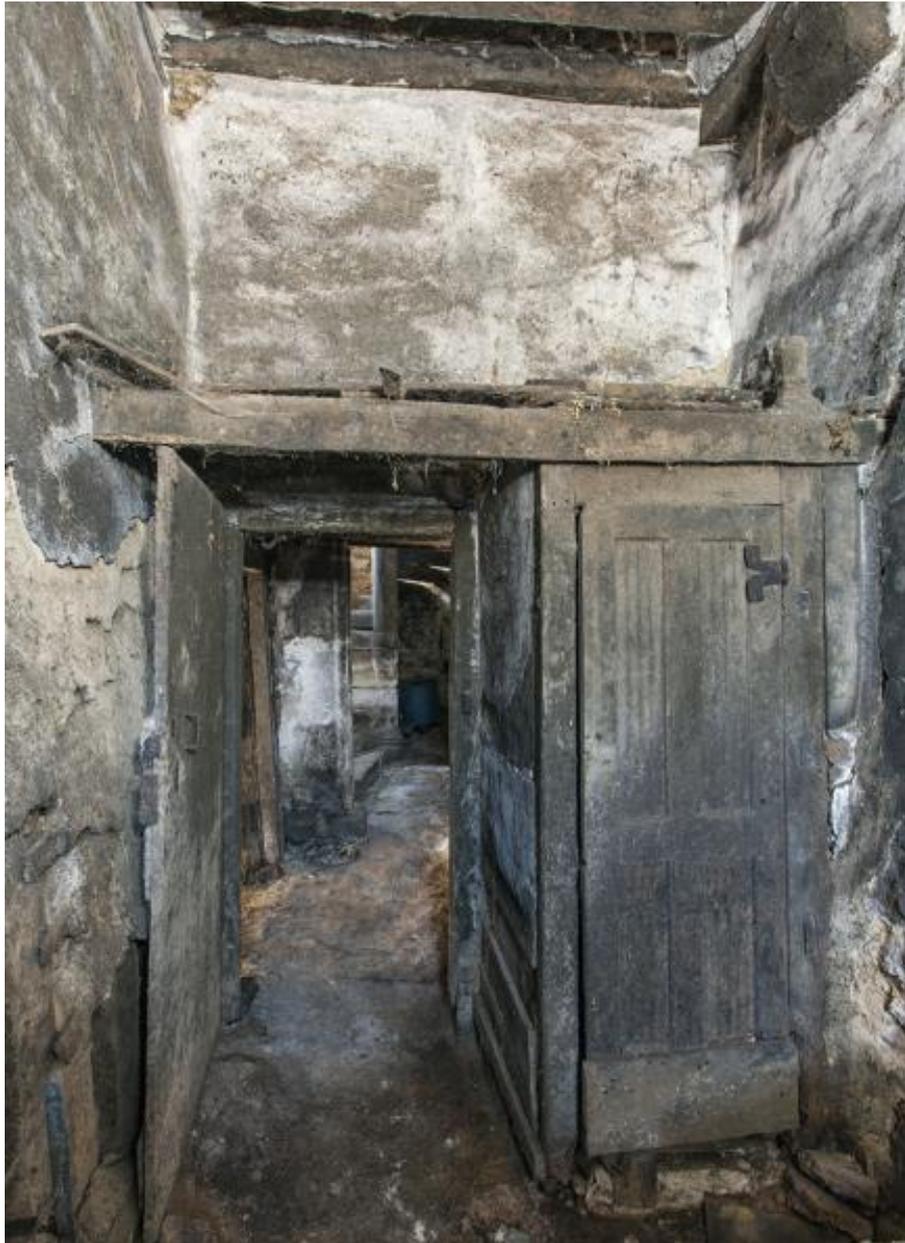
Cellier, rez-de-chaussée, vue vers la tour d'escalier.
Phot. Yves Guillotin
IVR52_20185300450NUCA

Cellier, rez-de-chaussée, vue vers la tour d'escalier.

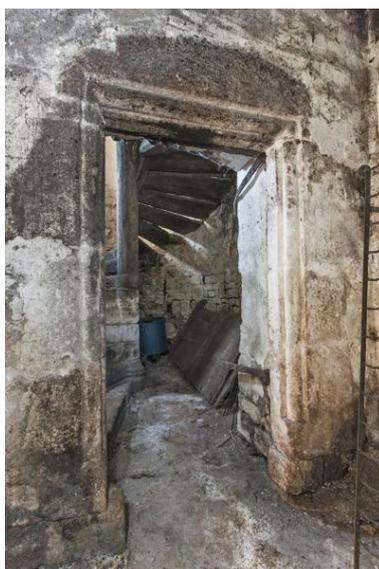
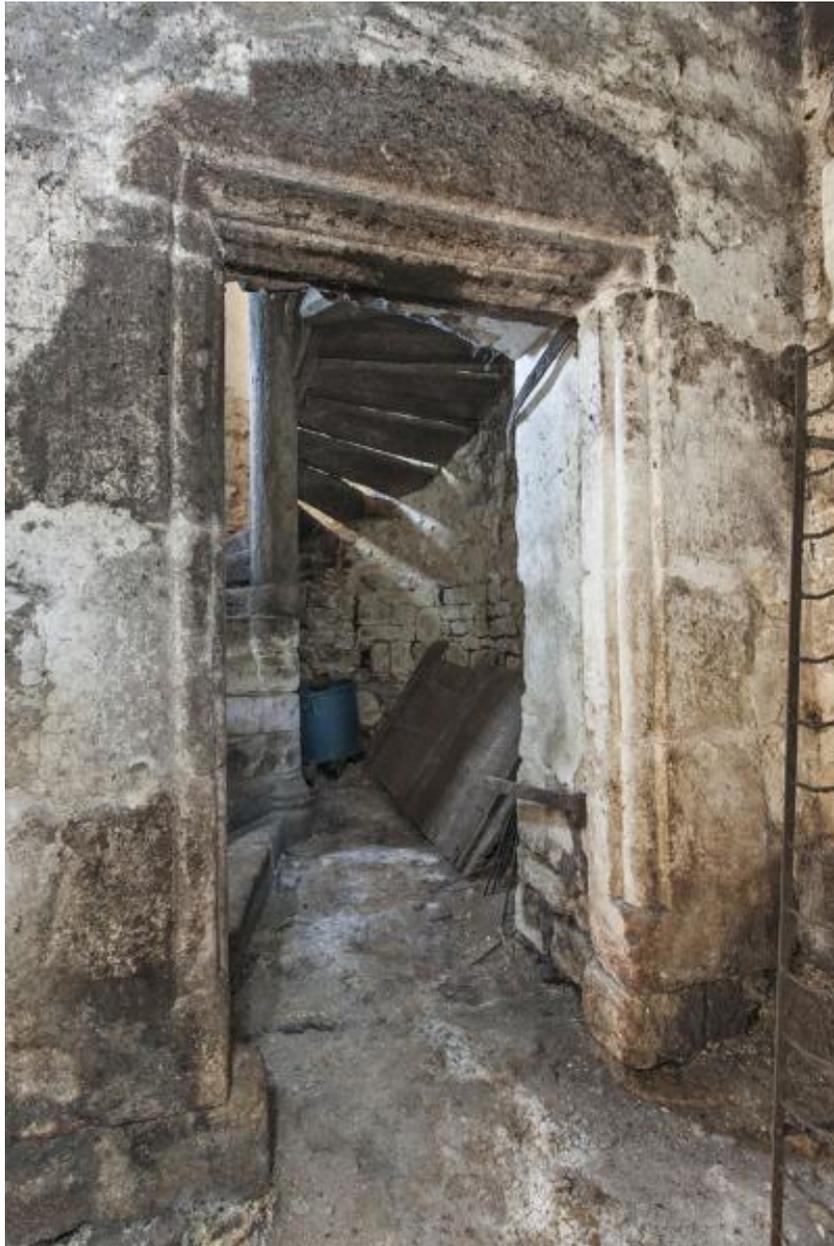
Porte d'accès entre la salle basse et la tour d'escalier.
Phot. Yves Guillotin
IVR52_20185300451NUCA

Porte d'accès entre la salle basse et la tour d'escalier.

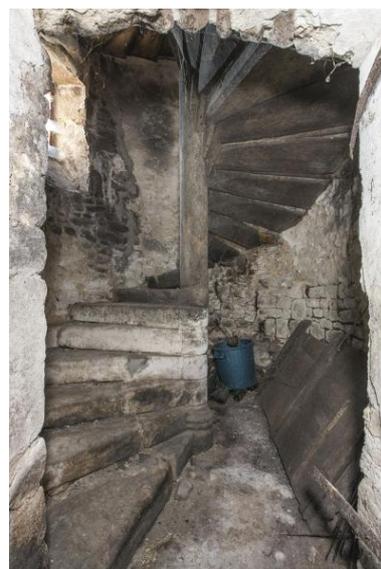
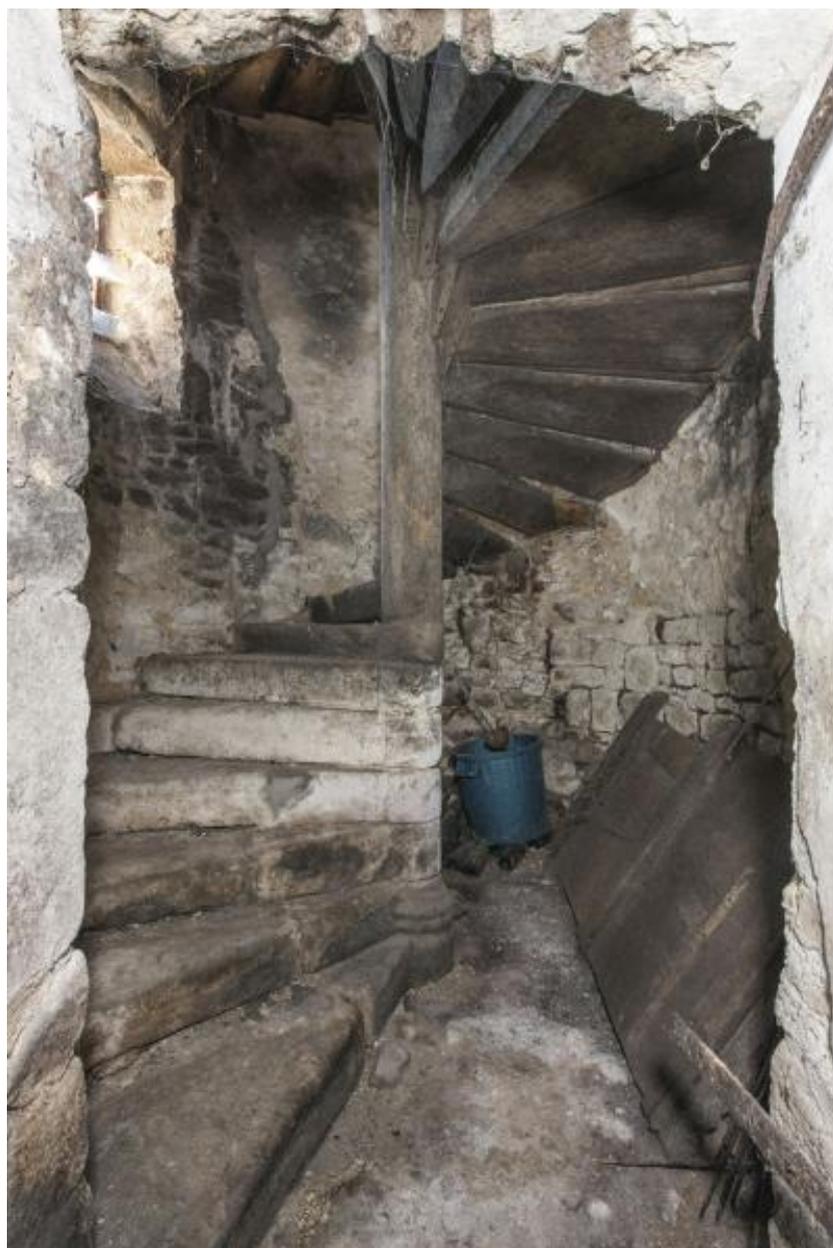
Escalier à vis.
Phot. Yves Guillotin
IVR52_20185300452NUCA

Escalier à vis.

Escaliers : escalier hors-œuvre : escalier en vis avec jour

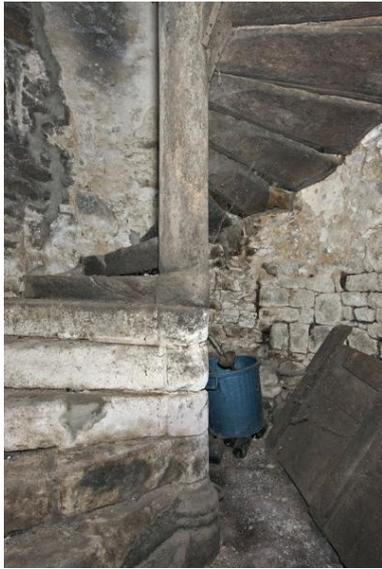
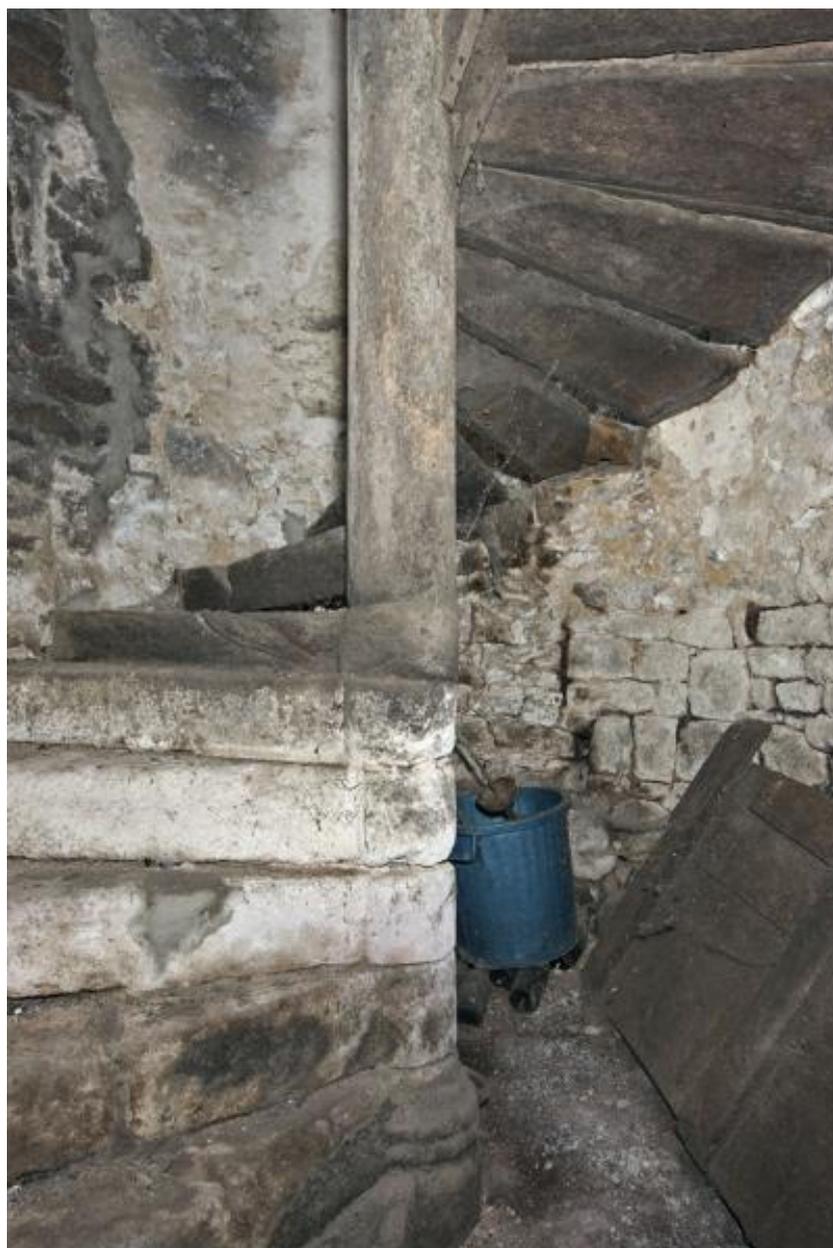
Escalier à vis, demeure de Bignon
Phot. Yves Guillotin
IVR52_20185300453NUCA

Escalier à vis, demeure de Bignon

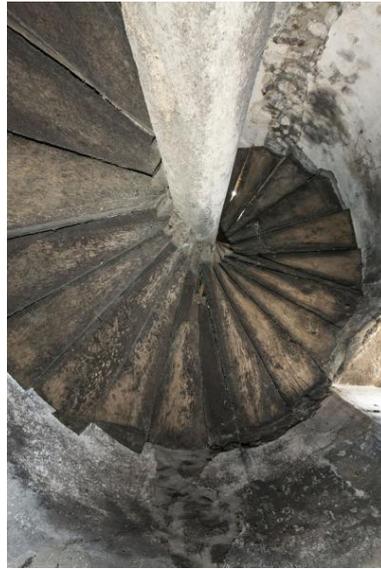
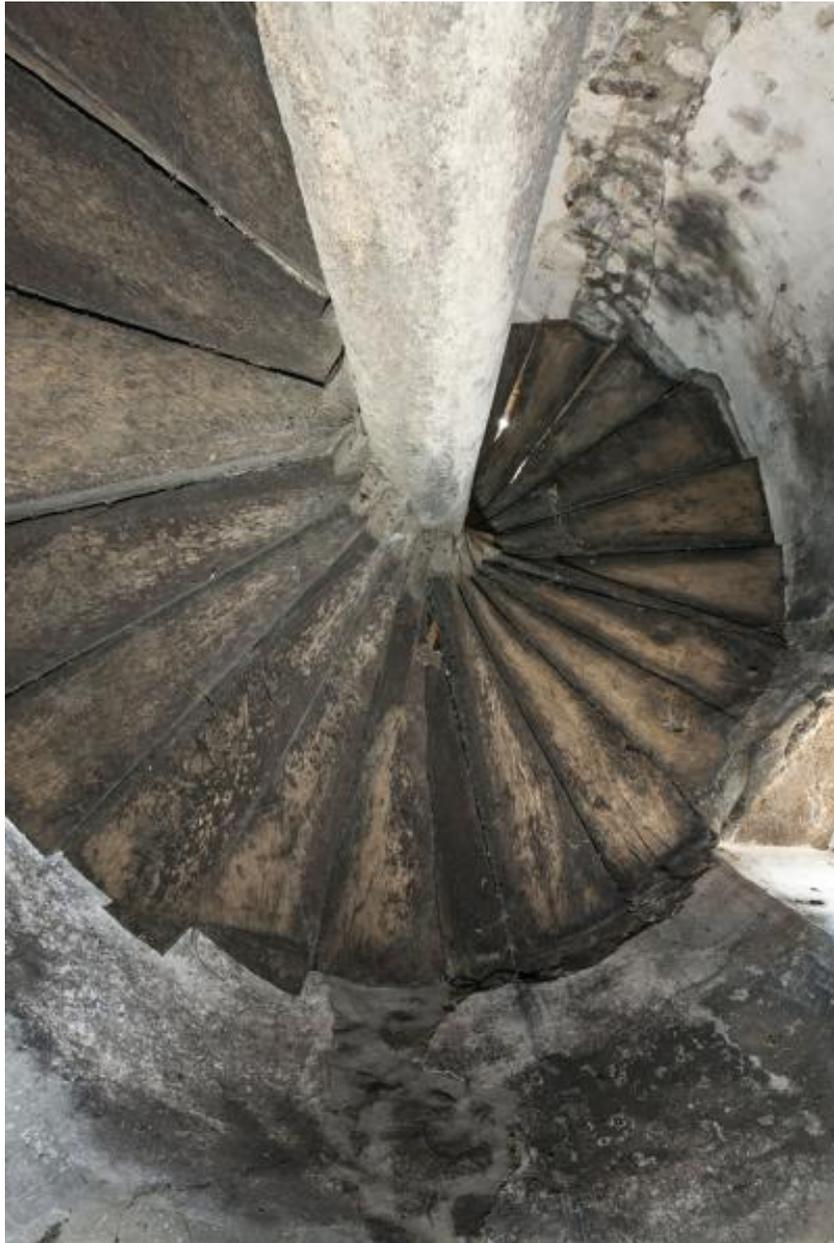
Escalier à vis, marches
vues du dessous.
Phot. Yves Guillotin
IVR52_20185300454NUCA

Escalier à vis, marches vues du dessous.

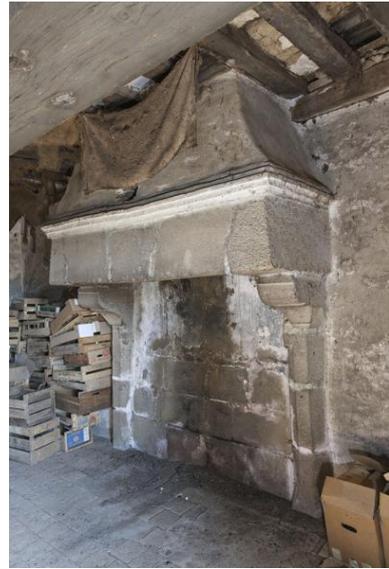
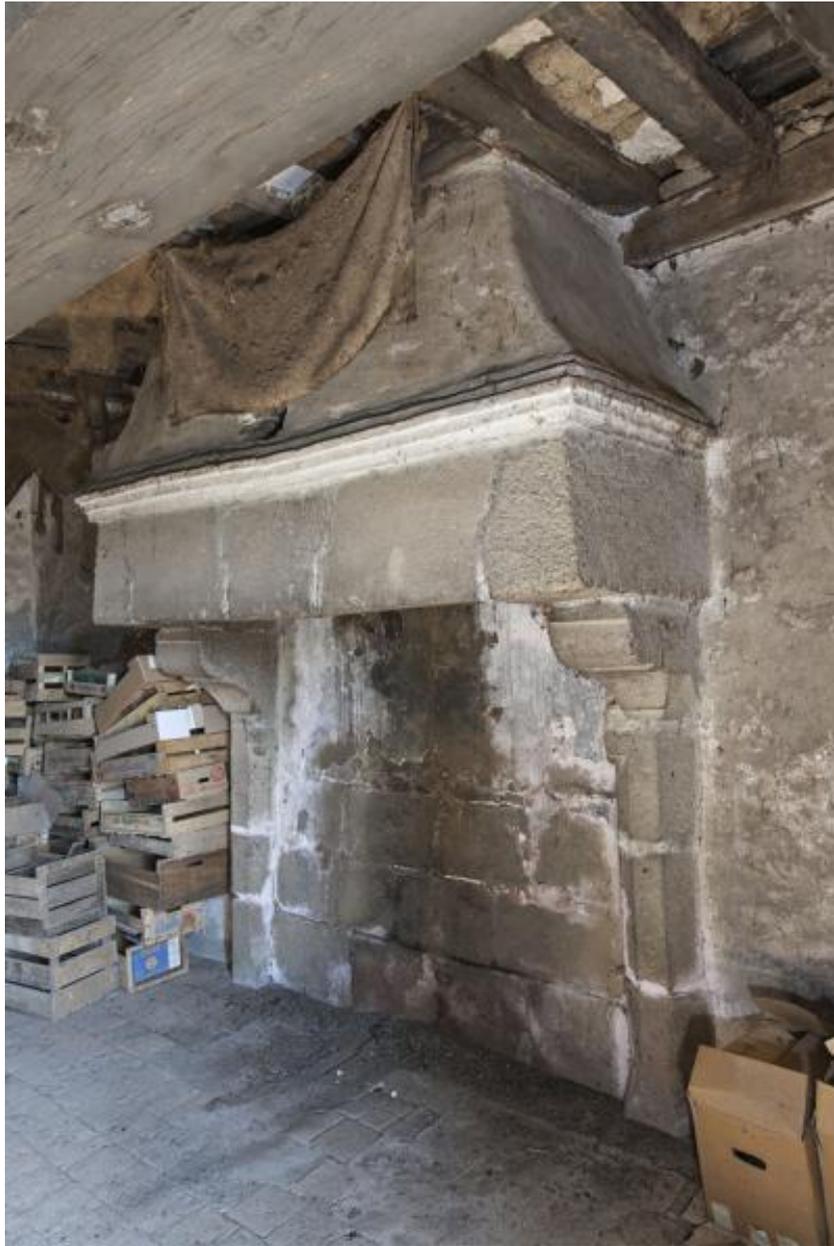
Cheminée du premier
niveau, demeure de Bignon.
Phot. Yves Guillotin
IVR52_20185300455NUCA

Cheminée du premier niveau, demeure de Bignon.
