Pays de la Loire, Mayenne
Lassay-les-Châteaux
Bignon

Manoir de Bignon, dit le vieux logis

Numéro de dossier : IA53004386

Cadre de l'étude : inventaire topographique Canton de Lassay-les-Châteaux

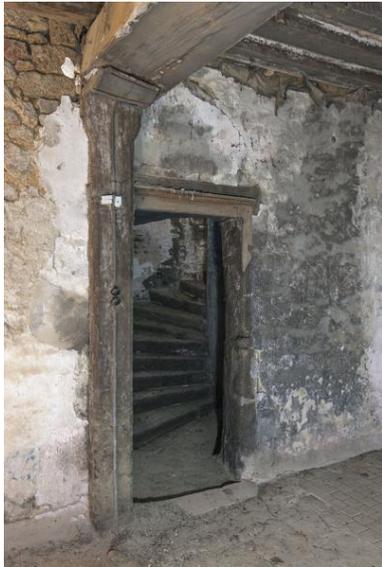
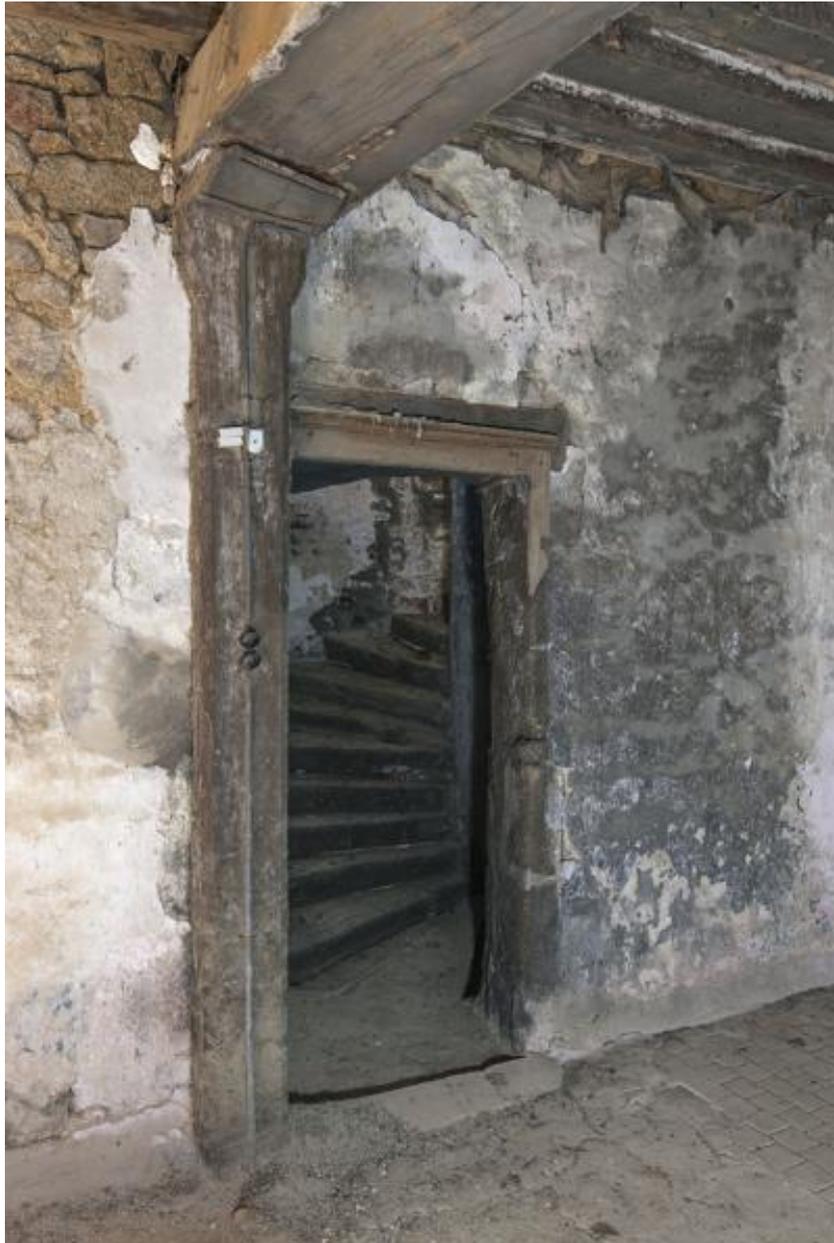
Grande salle du premier niveau,
porte vers la tour d'escalier.
Phot. Yves Guillotin
IVR52_20185300456NUCA

Grande salle du premier niveau, porte vers la tour d'escalier.

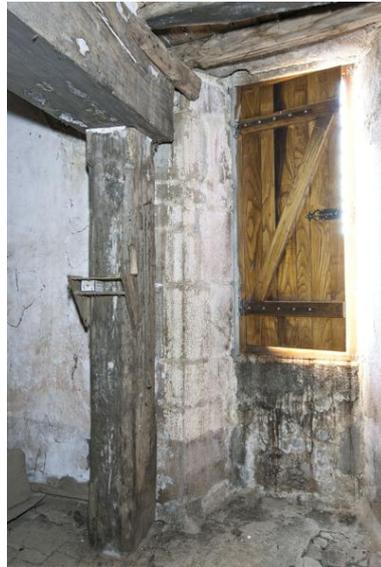
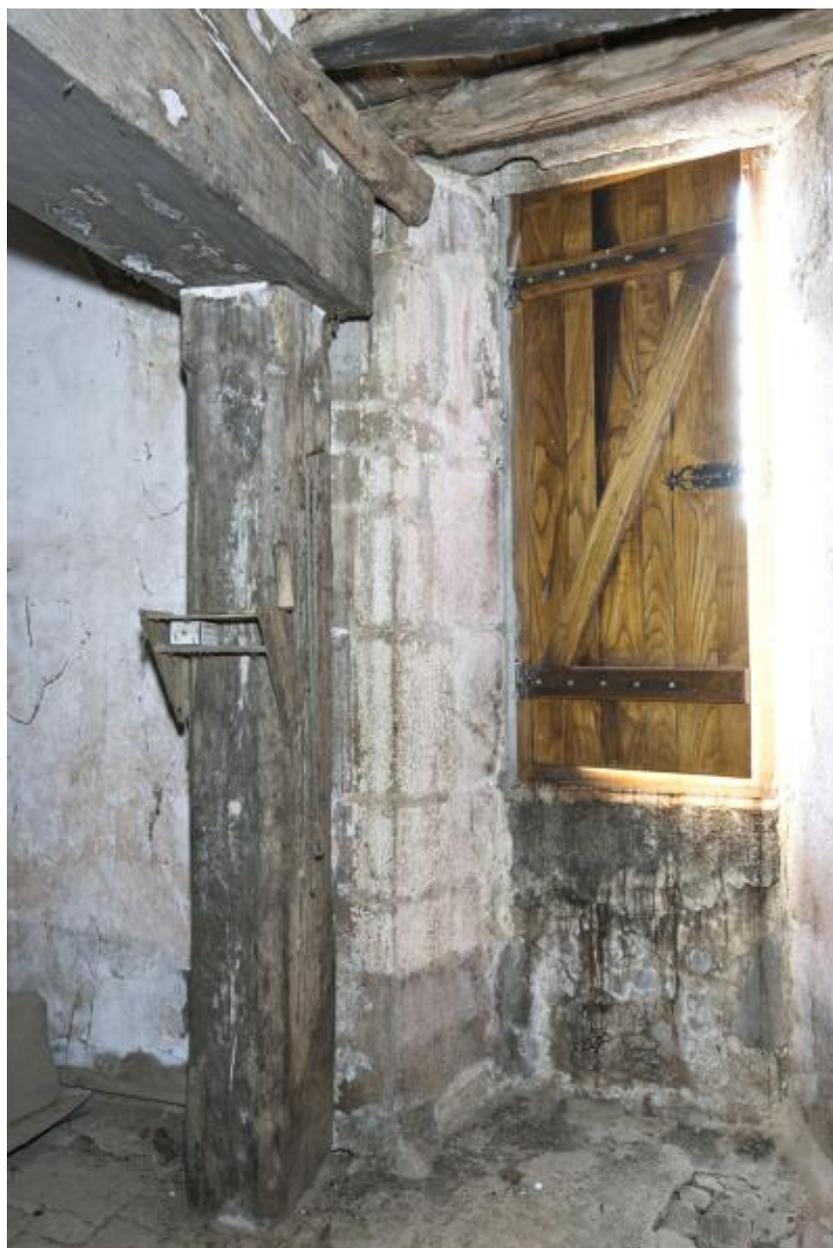
Fenêtre du premier niveau,
fenêtre du mur nord.
Phot. Yves Guillotin
IVR52_20185300457NUCA

Fenêtre du premier niveau, fenêtre du mur nord.

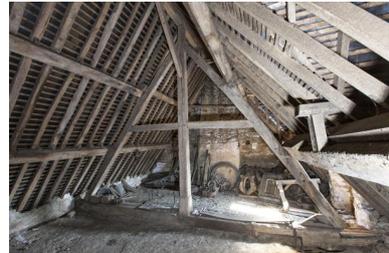
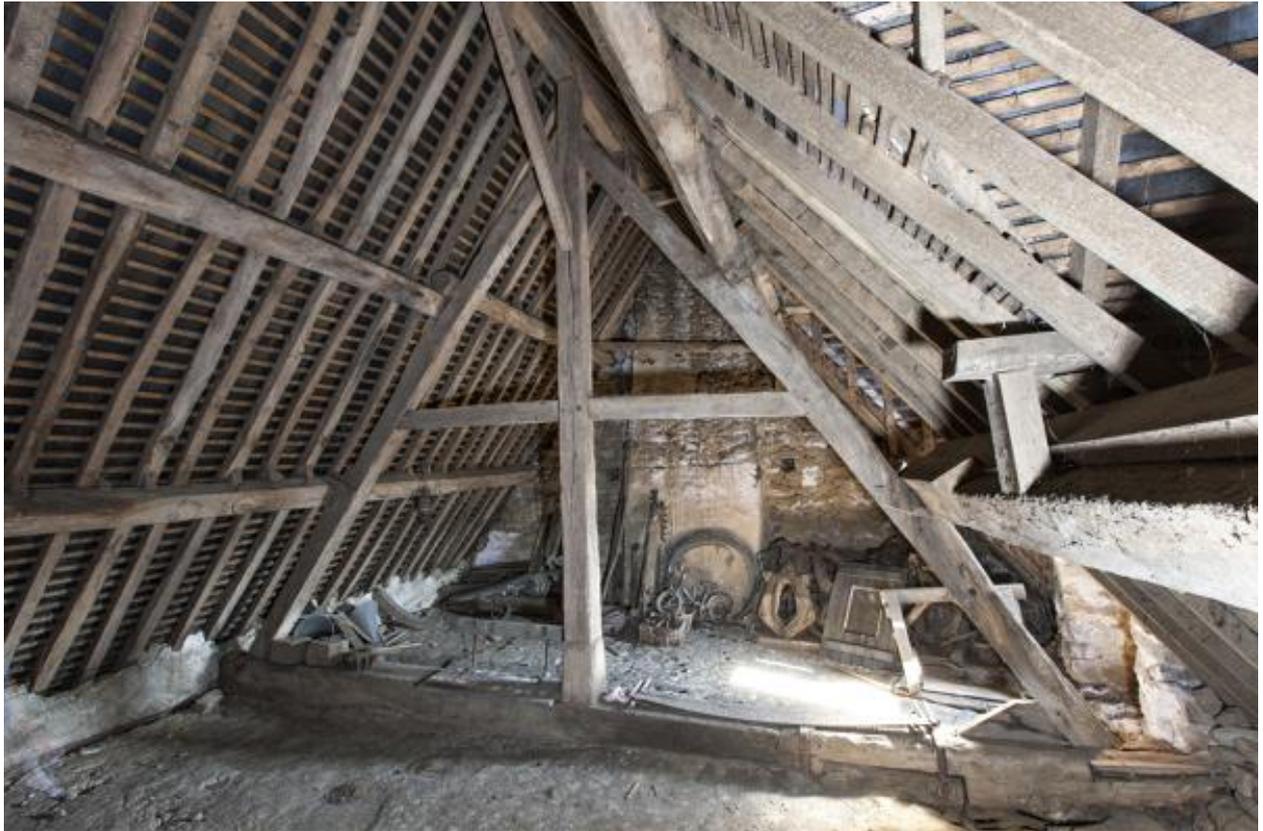
Charpente de la demeure de Bignon.
Phot. Yves Guillotin
IVR52_20185300458NUCA

Charpente de la demeure de Bignon.

Le rez-de-chaussée est divisé en une pièce froide occupant un tiers de la surface et une pièce chaude, où se trouve une monumentale cheminée dont le linteau de pierre repose sur des colonnes ornées d'une moulure torsadée. Trois poteaux sont adossés au mur gouttereau sud : deux montent de fond et soutiennent les grosses poutres du plancher de comble tandis que le troisième supporte la grosse poutre de la grande salle. Ce système de construction mixte est sans doute utilisé pour pouvoir ouvrir plus largement la façade sud sans fragiliser la structure globale du bâtiment. Les marches de l'escalier sont en bois, à l'exception des cinq premières qui sont en pierre. La charpente est composée de deux fermes et pannes, reposant sur des embrèvements.

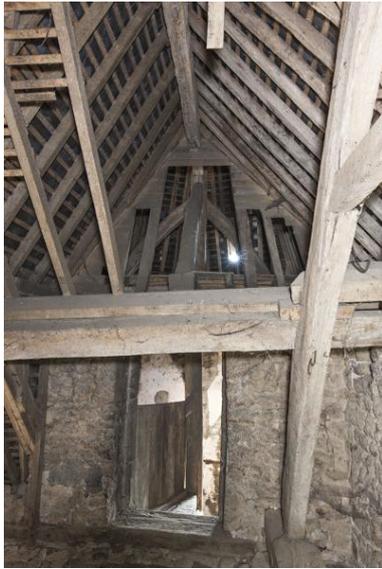
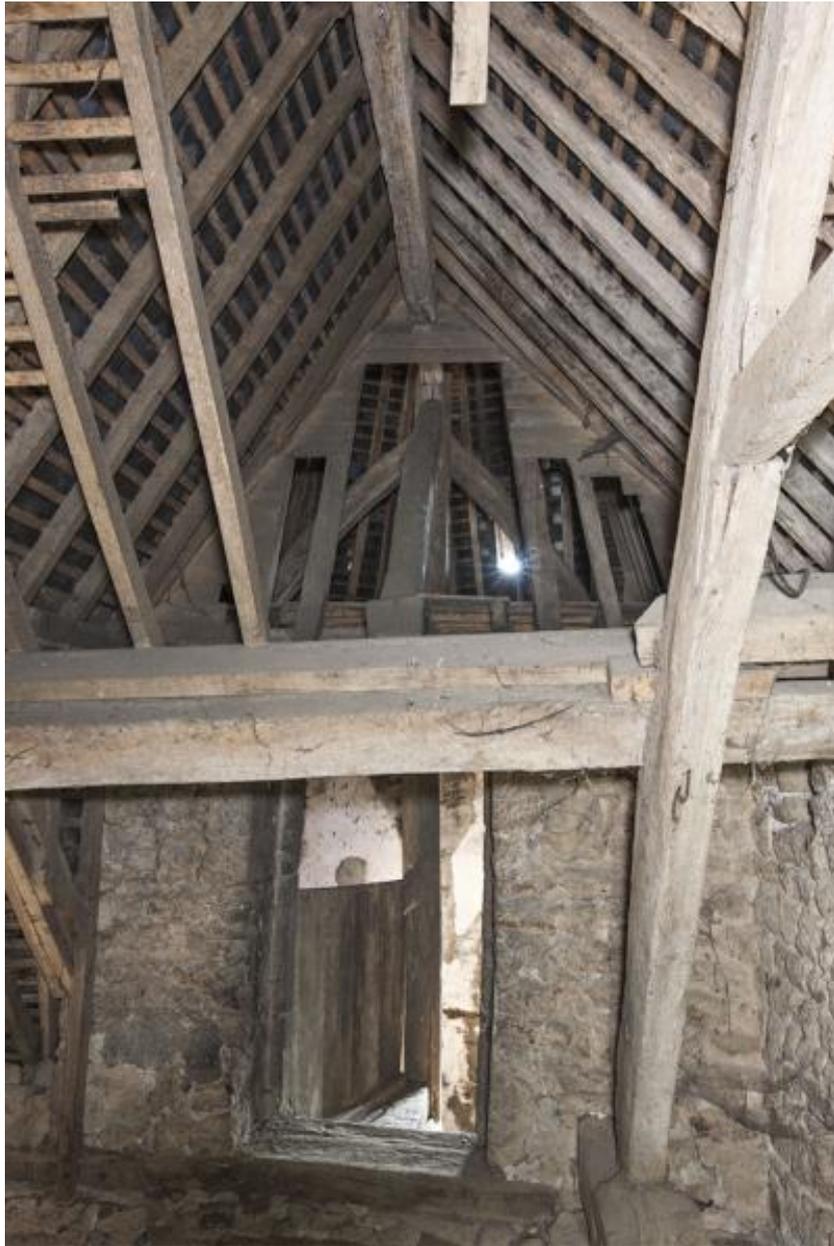
Charpente de la demeure
de Bignon, côté sud.
Phot. Yves Guillotin
IVR52_20185300459NUCA

Charpente de la demeure de Bignon, côté sud.
