Pays de la Loire, Sarthe  
Courcival  
Le Château de Courcival

## Château de Courcival

Numéro de dossier : IA72001057  
Date de l'enquête initiale : 2008  
Date(s) de rédaction : 2008  
Cadre de l'étude : inventaire topographique Communauté de communes Maine 301  
Degré d'étude : étudié

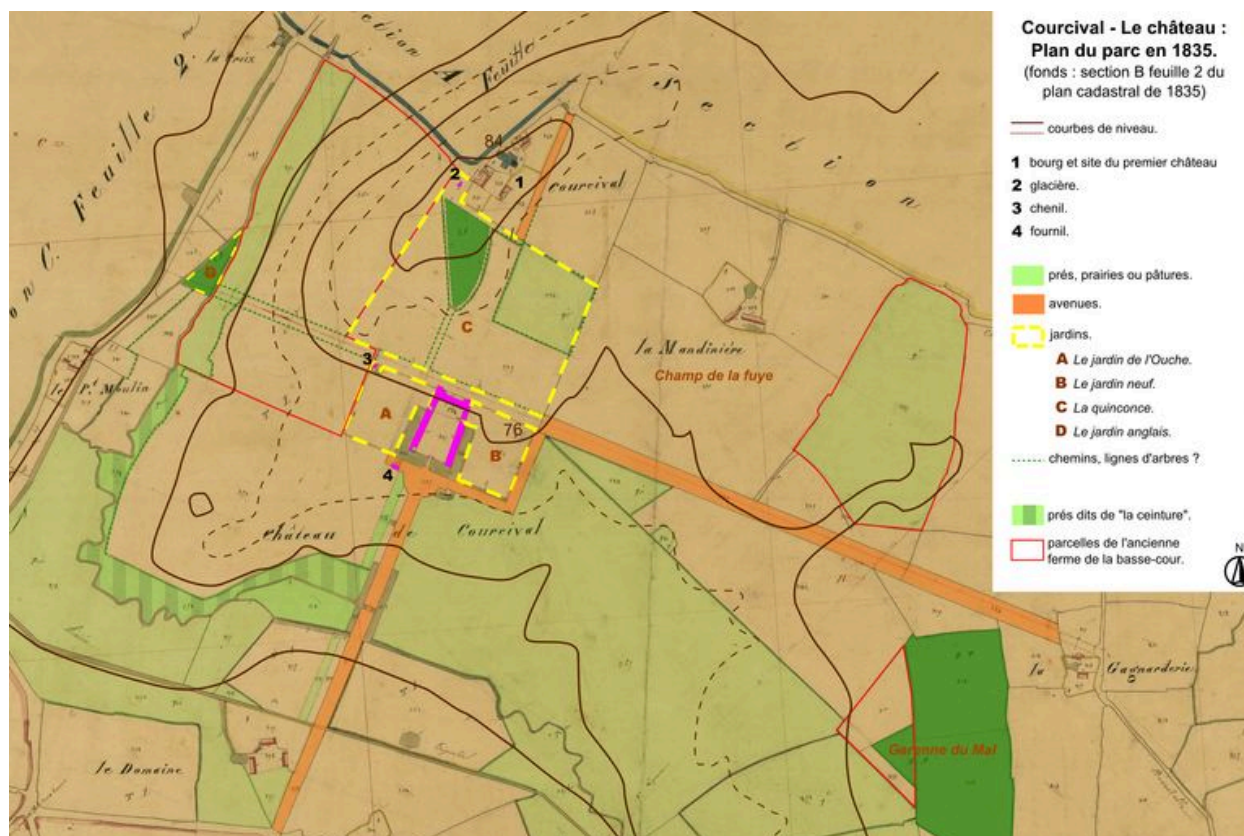
Plan du parc en 1835.

en 1829 de beaux jardins, de plantations d'agrément et d'avenues dans toutes les directions. Le plan cadastral de 1835 figure en outre une glacière construite près du presbytère ainsi qu'un chenil et un fournil à proximité du château.

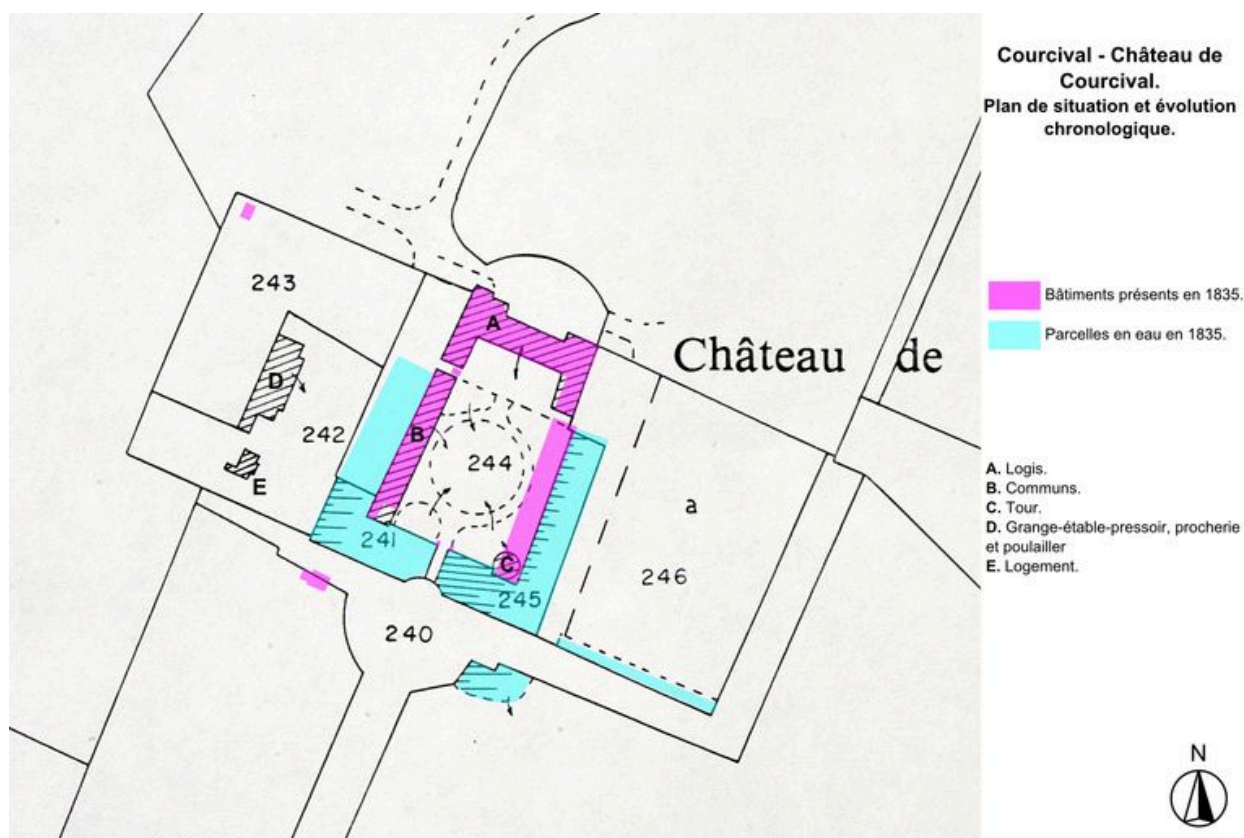
Plan de situation et évolution chronologique.

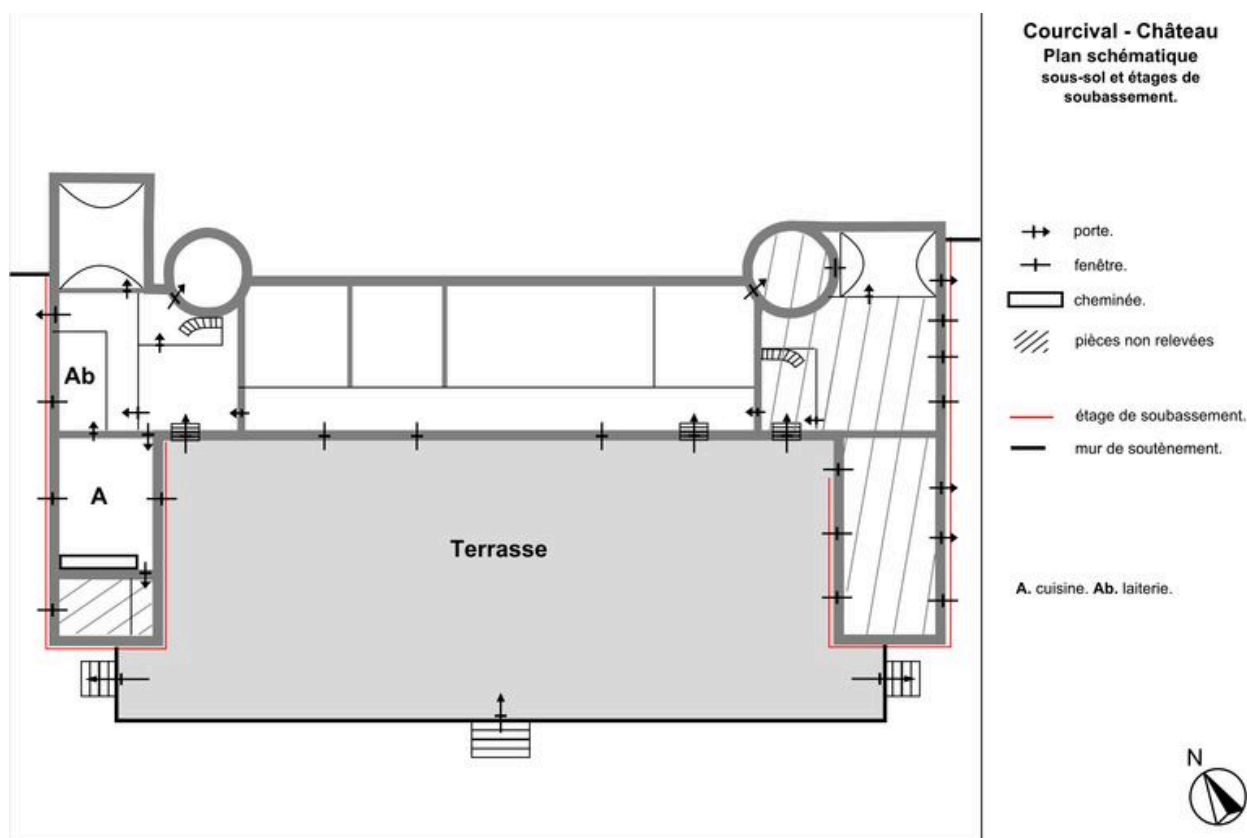
Plan schématique des sous-sol et étages de soubassement du logis.

Le logis est composé d'un corps central construit sur sous-sol, avec rez-de-chaussée surélevé et un étage carré, il est flanqué côté nord de deux tours à rez-de-chaussée surélevé sur sous-sol, avec étage carré et étage de comble. Ce corps central est fortement marqué par son haut toit à croupe et les toits coniques des tours. Deux courtes ailes en prolongement permettent d'articuler le corps central avec les deux ailes en retour d'équerre vers le sud, toutes deux sur étage de soubassement de plain-pied avec le sous-sol du corps central. Les ailes ouest sont en rez-de-chaussée surélevé, elles sont surmontées à l'est d'un étage carré. Toutes deux sont couvertes d'un toit à croupes. L'aile est a été prolongé d'une travée vers le nord, l'aile ouest est prolongée au nord d'un bâtiment de plan massé fortement individualisé par son toit à croupes brisées. Toutes les élévations sont à travées, sauf les élévations postérieures de l'aile ouest, avec remplois d'éléments architecturaux du XVIe siècle, et de l'aile est (étage de soubassement percé de deux portes-fenêtres couvertes d'arcs en plein-cintre formant imposte et d'une petite baie à chambranle chanfreiné). Les travées du corps central sont prolongées par les lucarnes. Les encadrements des baies sont en pierre de taille, chanfreinés pour le corps principal et l'aile gauche, à crossettes pour l'aile droite et la tour. Le décor du corps central du logis est concentré sur les lucarnes, celles de la travée centrale sont timbrées des armoiries des familles de Baigneux (élévation antérieure) et de Vanssay (élévation postérieure). L'élévation nord du bâtiment prolongeant l'aile ouest est ornée aux angles de deux pilastres cannelés, elle est éclairée de fenêtres jumelées passantes, avec piédroits et meneaux traités en pilastres cannelés, couvertes d'une plate-bande et d'un fronton curviligne portant un décor géométrique. Depuis l'extérieur, l'accès principal au logis est l'escalier symétrique donnant accès de la terrasse au vestibule du rez-de-chaussée du corps central. Deux petits degrés droits permettent de descendre depuis la terrasse dans le sous-sol. Côté nord, le rez-de-chaussée du corps central est de plain-pied avec le jardin. Le rez-de-chaussée du corps central, simple en profondeur, est constitué de pièces en enfilade. L'entrée se fait par le vestibule (à cheminée), placé dans la travée axiale. À gauche se trouve l'escalier, éclairé du seul côté sud, puis la salle à manger, à double exposition, et l'aile en prolongement donnant accès à l'aile en retour est. À droite du vestibule se trouve le salon, à double exposition, occupant deux travées du corps central, puis le passage vers l'aile en retour est. L'extension nord de l'aile est est occupée par l'ancien cabinet de bains, accessible par une porte percée dans l'ancien mur pignon nord de cette

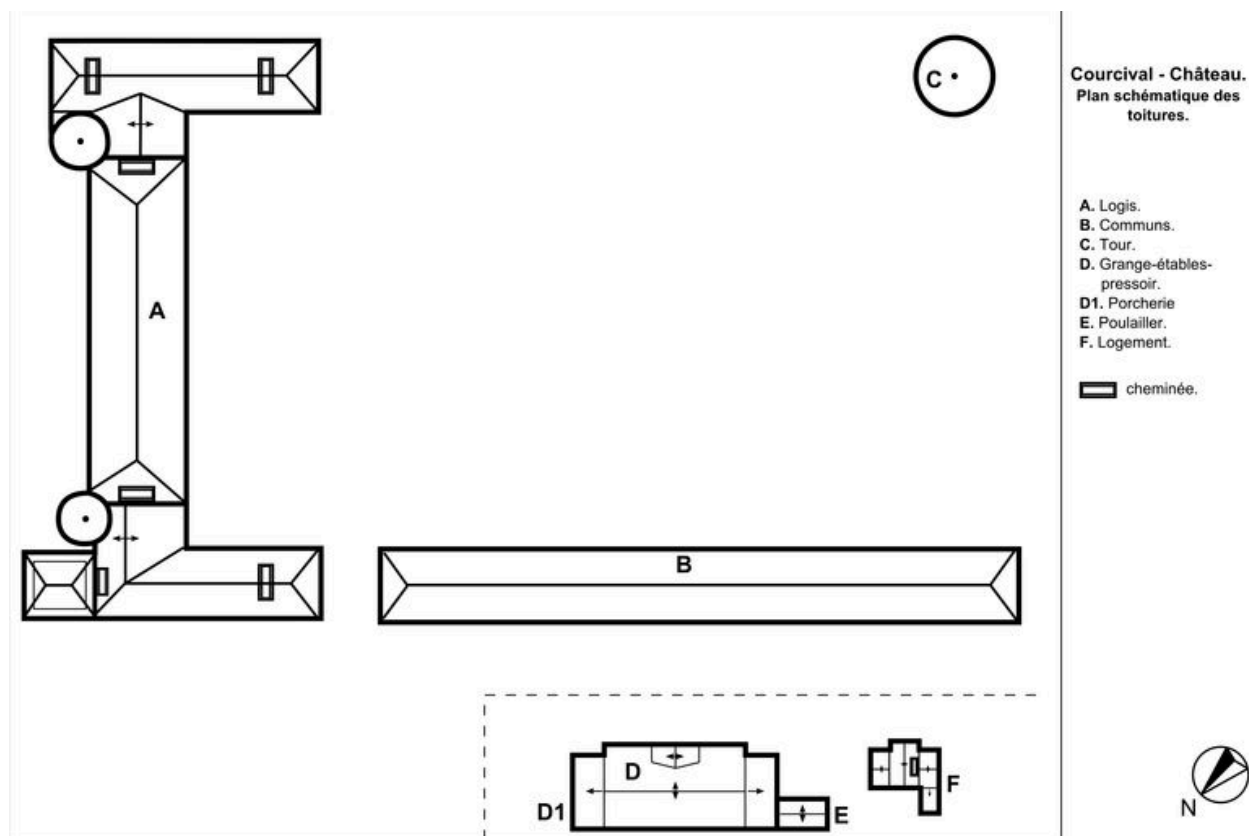
Plan schématique des toitures.

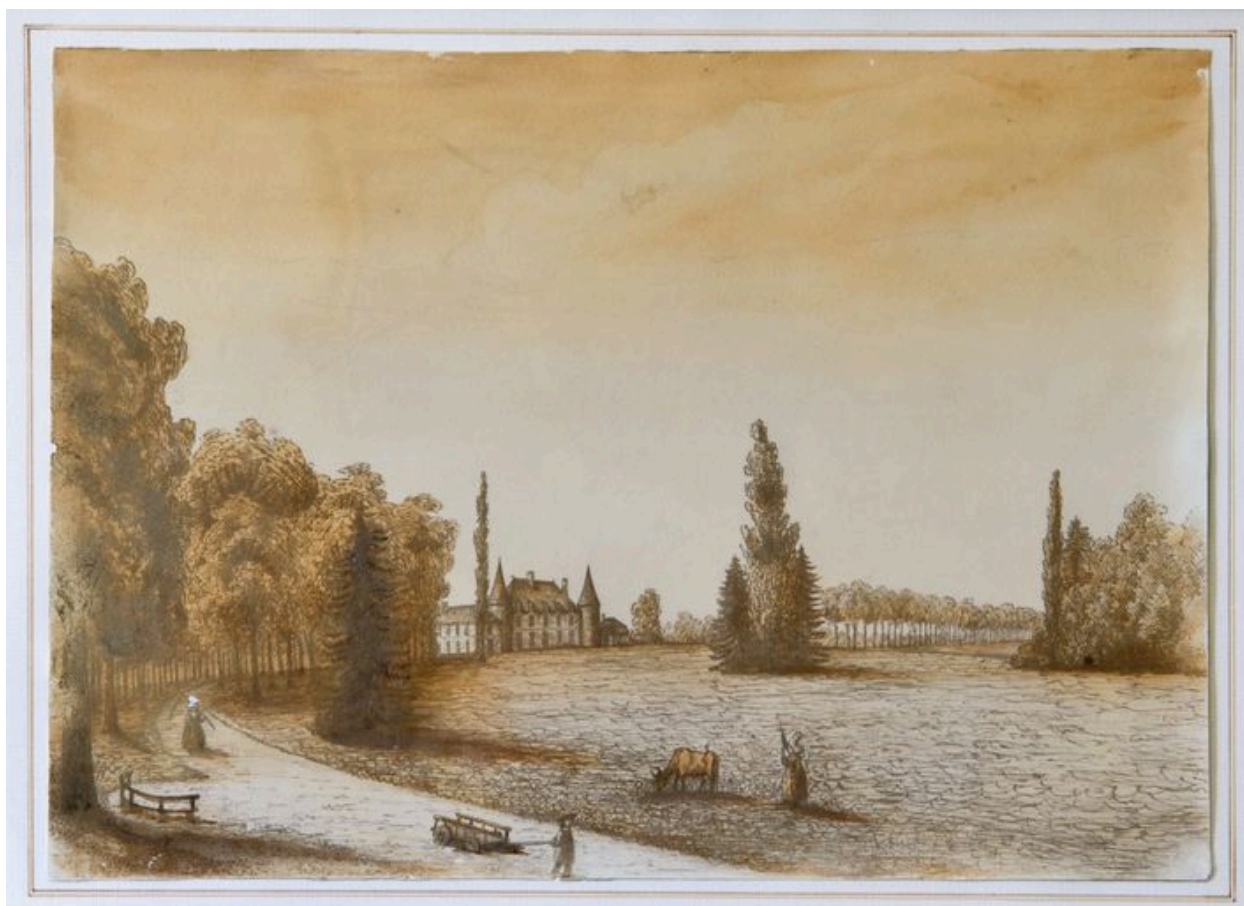
Vue ancienne du parc et du château depuis le nord-est, 1ère moitié du XIXe siècle.

Deux dessins du début du XIXe siècle montrent la surélévation et l'extension vers le nord de l'aile est, et la construction dans le prolongement nord de l'aile ouest d'un petit corps de bâtiment couvert d'un toit à croupe brisée. Le logis est accompagné

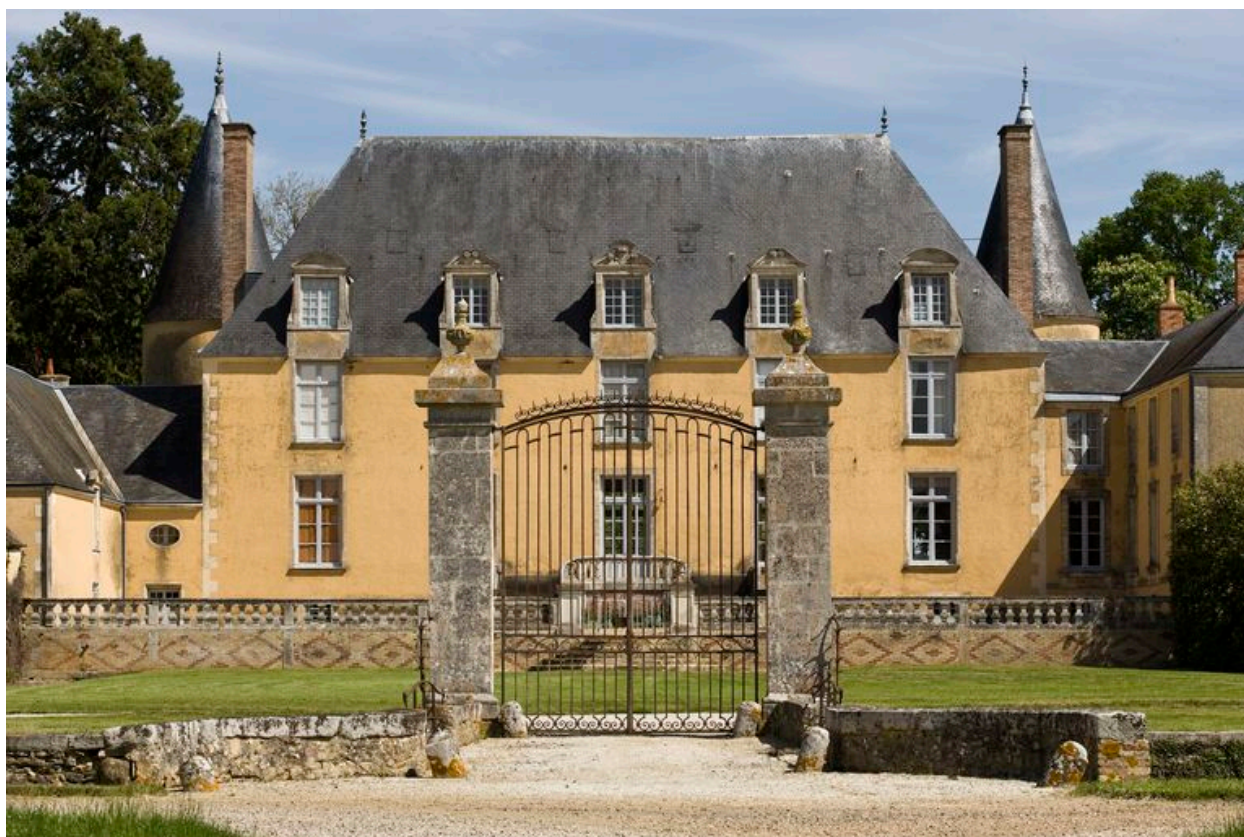
Élévation sud du logis.

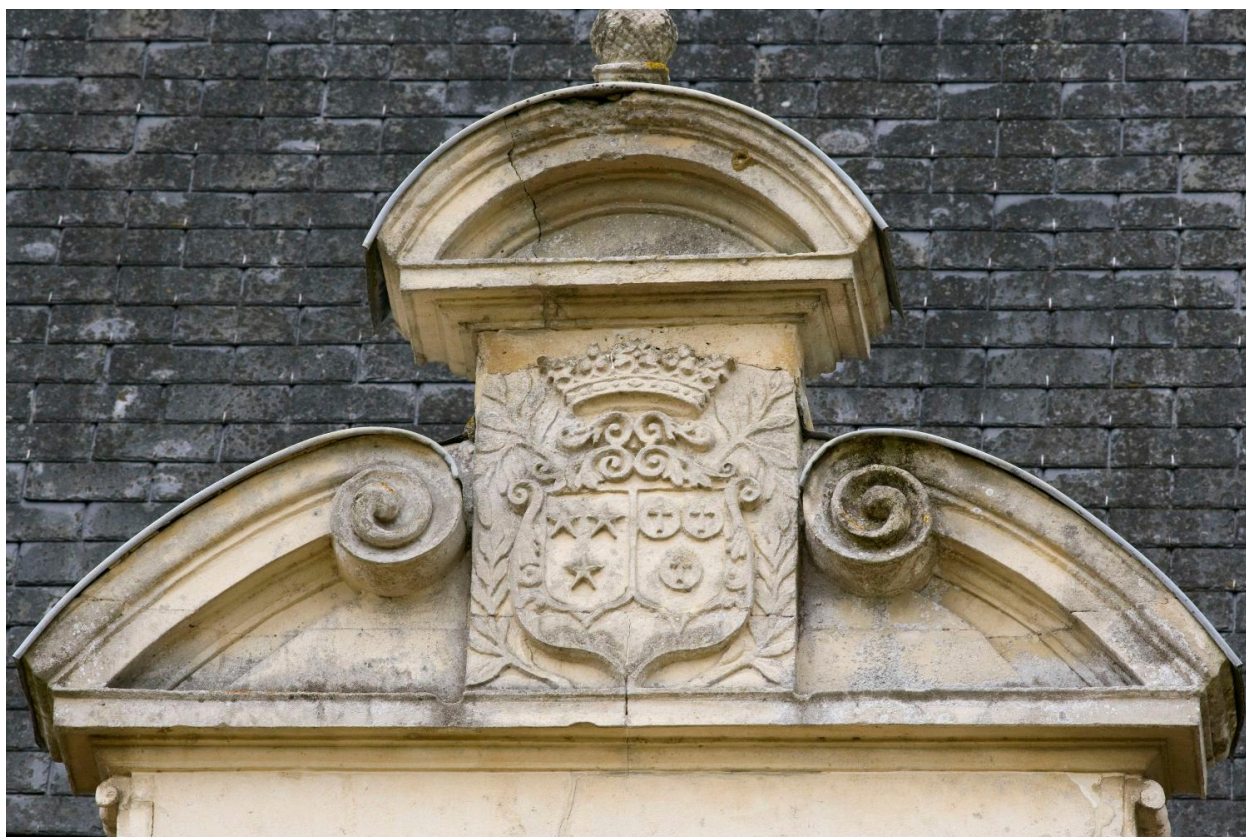
Détail de la lucarne de la travée centrale de l'élévation postérieure du logis : armoiries des familles Baigneux de Courcival et Vanssay.

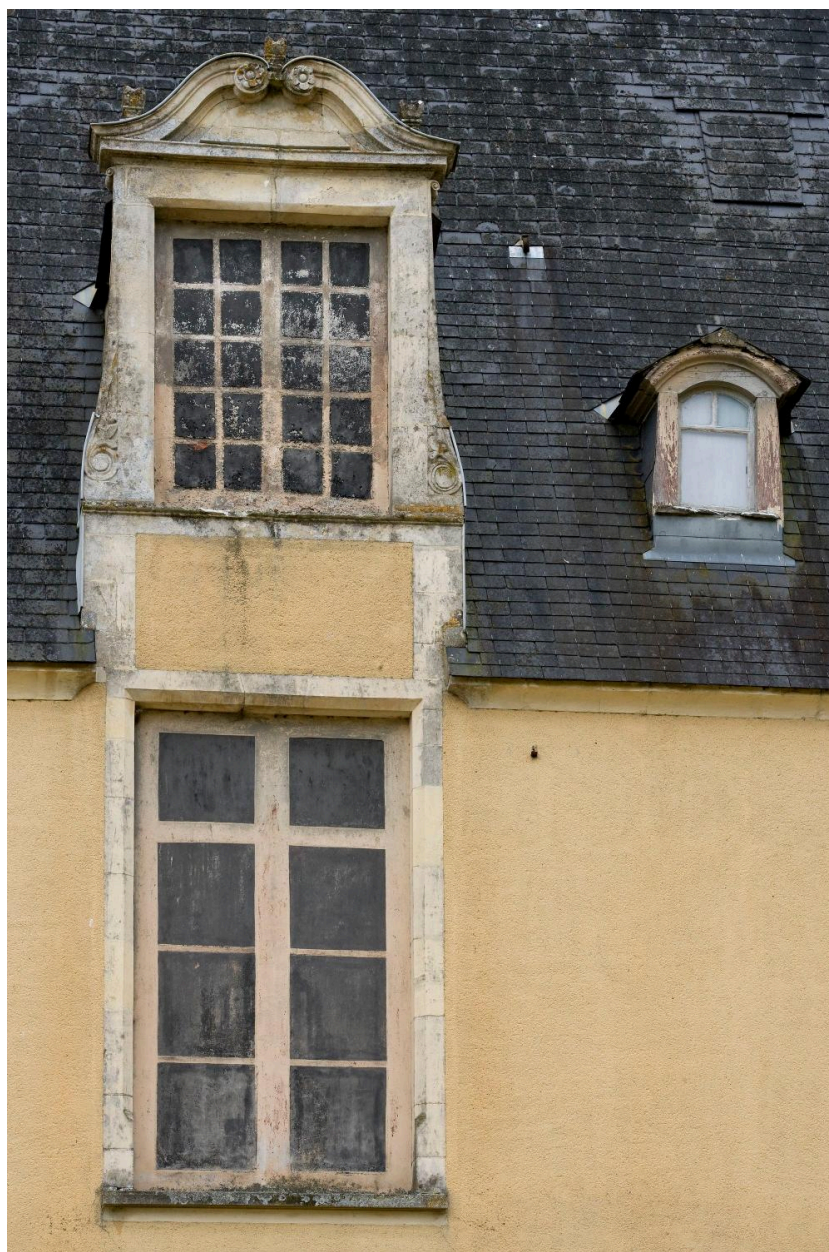
Première travée droite de l'élévation postérieure du logis, correspondant à l'escalier intérieur.

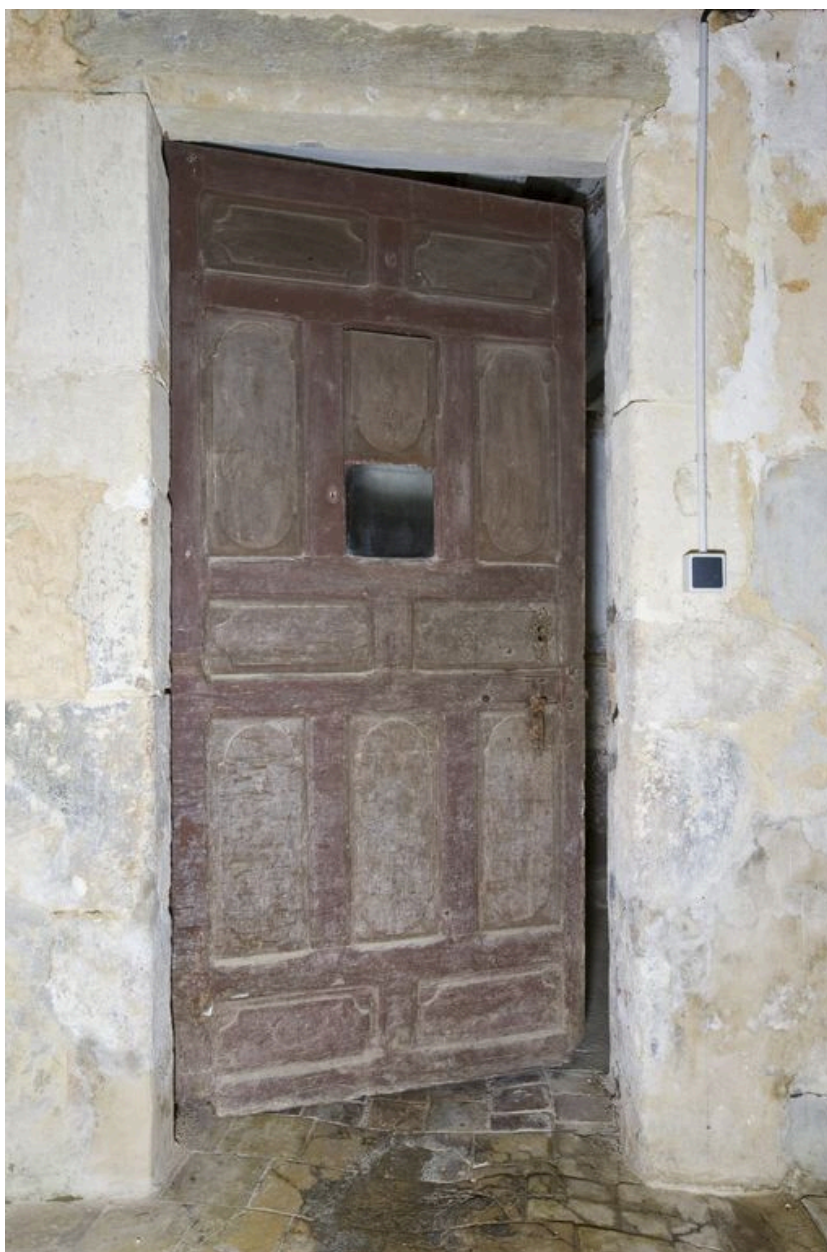
Porte de communication entre le sous-sol du corps central et l'étage de soubassement de l'aile ouest.

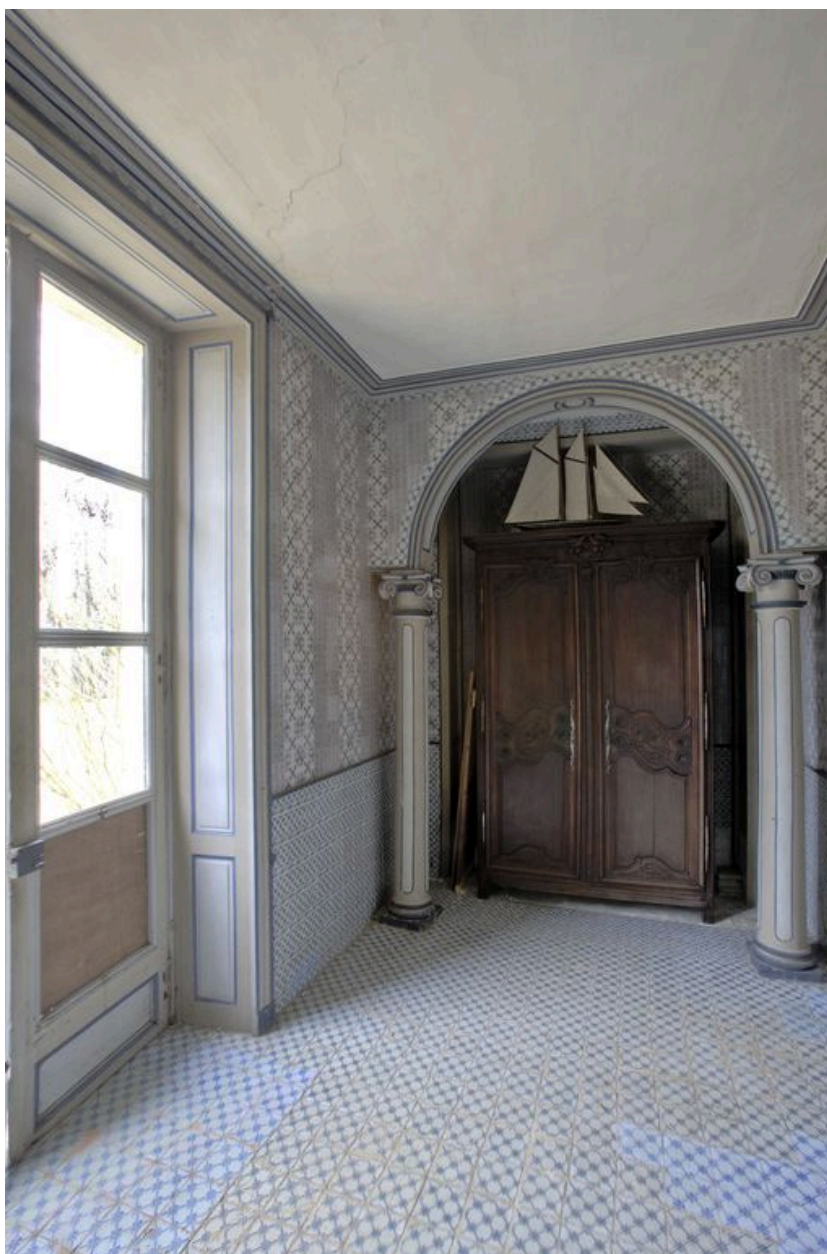
Cabinet de bains de l'aile est : vue intérieure depuis l'alcôve ouest.

À la campagne de travaux du dernier tiers du XVIII<sup>e</sup> siècle se rattachent probablement les extensions vers le nord des ailes en retour et la surélévation de l'aille est. D'après la description de 1798, il est tentant de situer à l'ouest l'appartement de Jacques de Baigneux, à l'est celui de sa femme, muni d'un cabinet de bain qui est très certainement celui conservé au

rez-de-chaussée de l'aile est. La tradition orale situe à l'étage de cette aile est une chapelle, du fait de l'existence d'une voûte en plâtre sur lattis masquée par les plafonds des chambres, mais cette voûte peut aussi correspondre au théâtre que la description de 1798 semble situer à cet étage. Le décor présent dans le salon du corps central date également de cette campagne de travaux. Enfin, le nom de *jardin neuf* donné sur le plan cadastral de 1835 au jardin bordant l'est du château pourrait signaler une création ou reprise contemporaine des travaux de l'aile est.

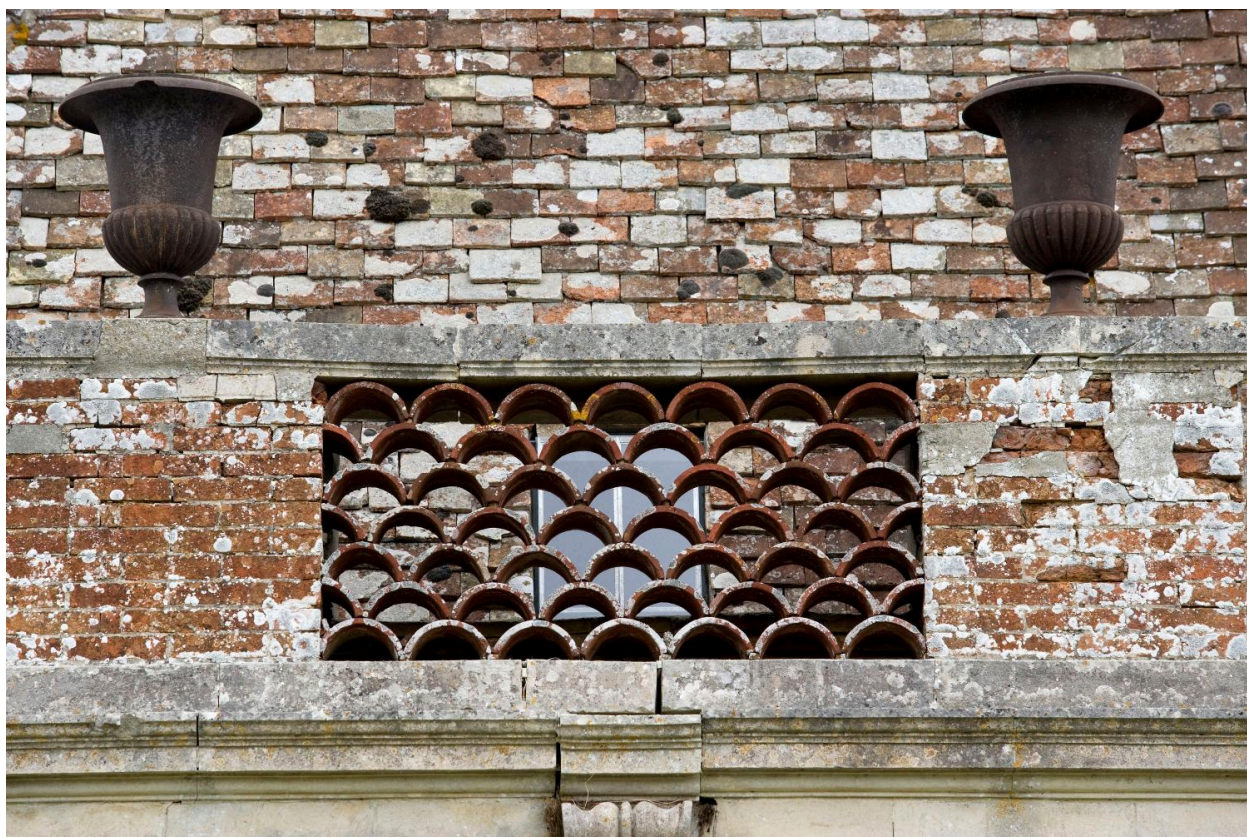
Détail du garde-corps du pignon sud des communs.

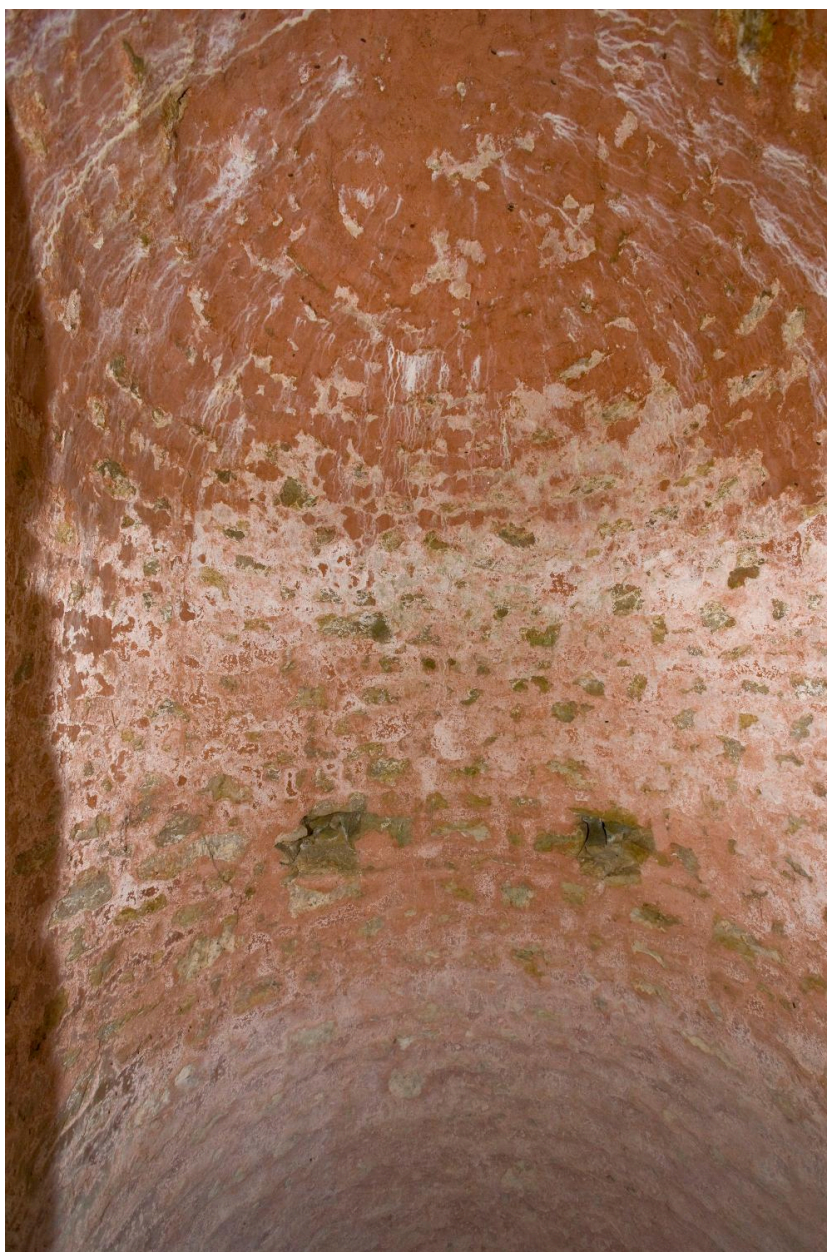
Couvrement de la glacière.
