Pays de la Loire, Vendée Benet Bourg 22 rue de Mervent

Maison, 22 rue de Mervent

Numéro de dossier : IA85003421 Date de l'enquête initiale : 2023 Date(s) de rédaction : 2023

Cadre de l'étude : inventaire topographique Vallée de la Sèvre Niortaise, Marais poitevin

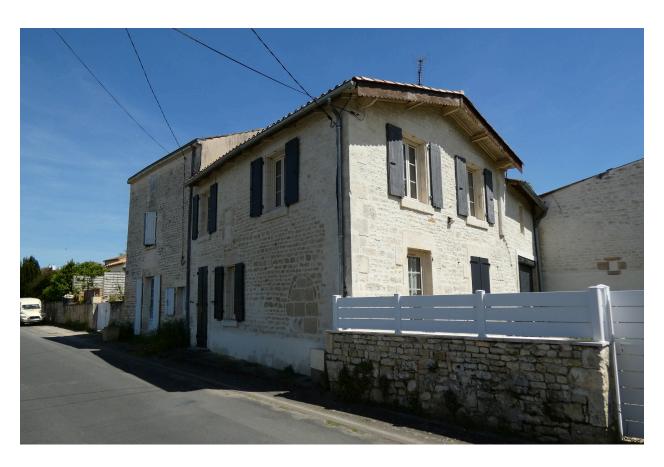
La maison vue depuis l'ouest.

La maison est perpendiculaire à la voie. Sa façade, sur le mur pignon, est couronnée par un débordement de toit et présente deux travées d'ouvertures. Les appuis des baies sont saillants.

La maison vue depuis l'ouest. Phot. Yannis Suire IVR52_20238501430NUCA

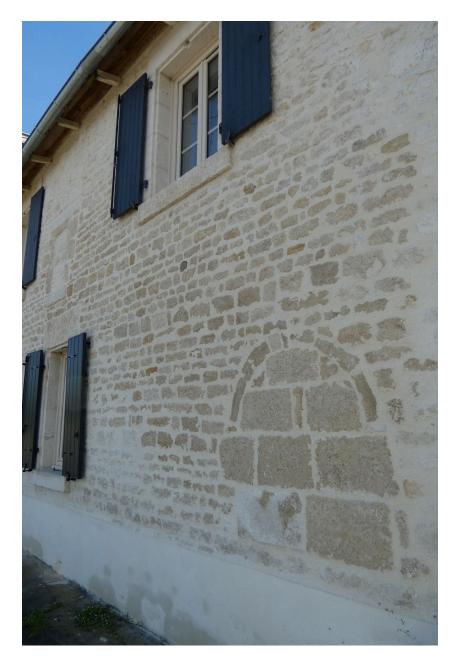
Porte et baie murées sur le côté de la maison.

Une habitation, appartenant à la veuve de Philipe Ribreau, apparaît à cet emplacement sur le plan cadastral de 1835. Il en reste une partie des murs, d'ailleurs plus ancienne, si l'on en croit la présence d'une ancienne porte en arc en plein cintre et d'une baie à encadrement chanfreiné, toutes deux murées et peut-être du XVIIe siècle. La maison a dû être en partie reconstruite à la fin du XIXe siècle ou au début du XXe.

Porte et baie murées sur le côté de la maison. Phot. Yannis Suire IVR52_20238501483NUCA
