Pays de la Loire, Vendée  
Maillé  
Bourg  
place Joseph-Herbert  
Eglise paroissiale Notre-Dame de l'Assomption de Maillé

## Stalles

Numéro de dossier : IM85000785  
Date de l'enquête initiale : 2021  
Date(s) de rédaction : 2021  
Cadre de l'étude : inventaire topographique Vallée de la Sèvre Niortaise, Marais poitevin  
Degré d'étude : étudié

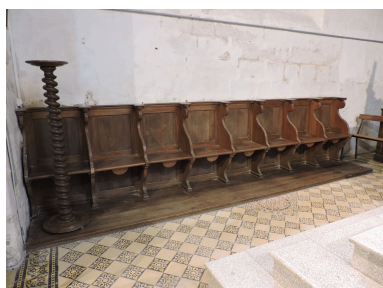
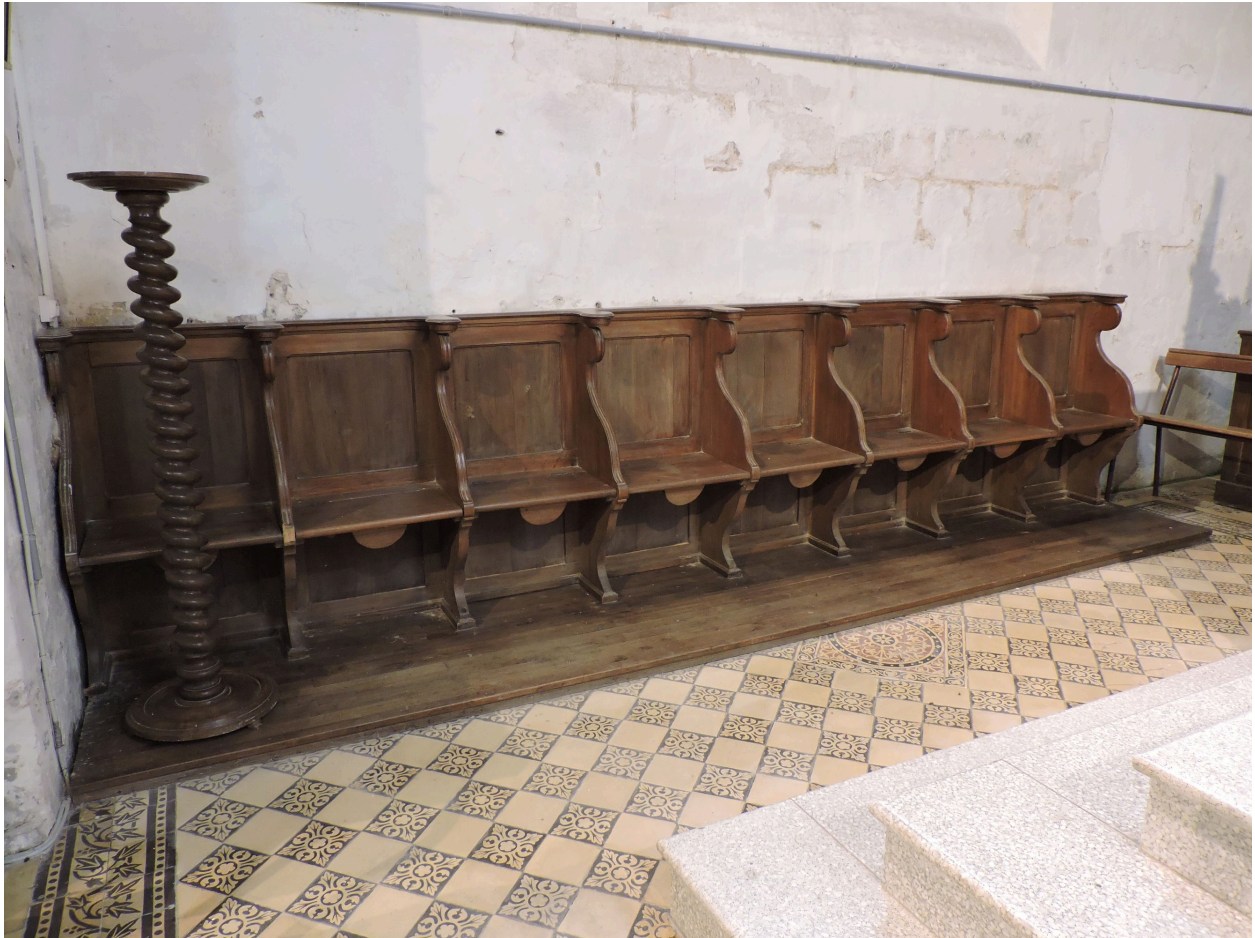
Les stalles le long du mur nord du chœur.  
Phot. Yannis Suire  
IVR52\_20218501835NUCA

Les stalles le long du mur nord du choeur.

Les stalles sont disposées le long du mur nord de la seconde travée du chœur et le long du mur du chevet, derrière le maître-autel. Elles sont réparties en deux ensembles : un de 9 stalles, sur le côté nord du chœur, et deux de 4, de part et d'autre de la porte de la sacristie.

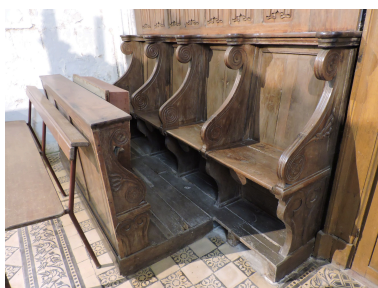
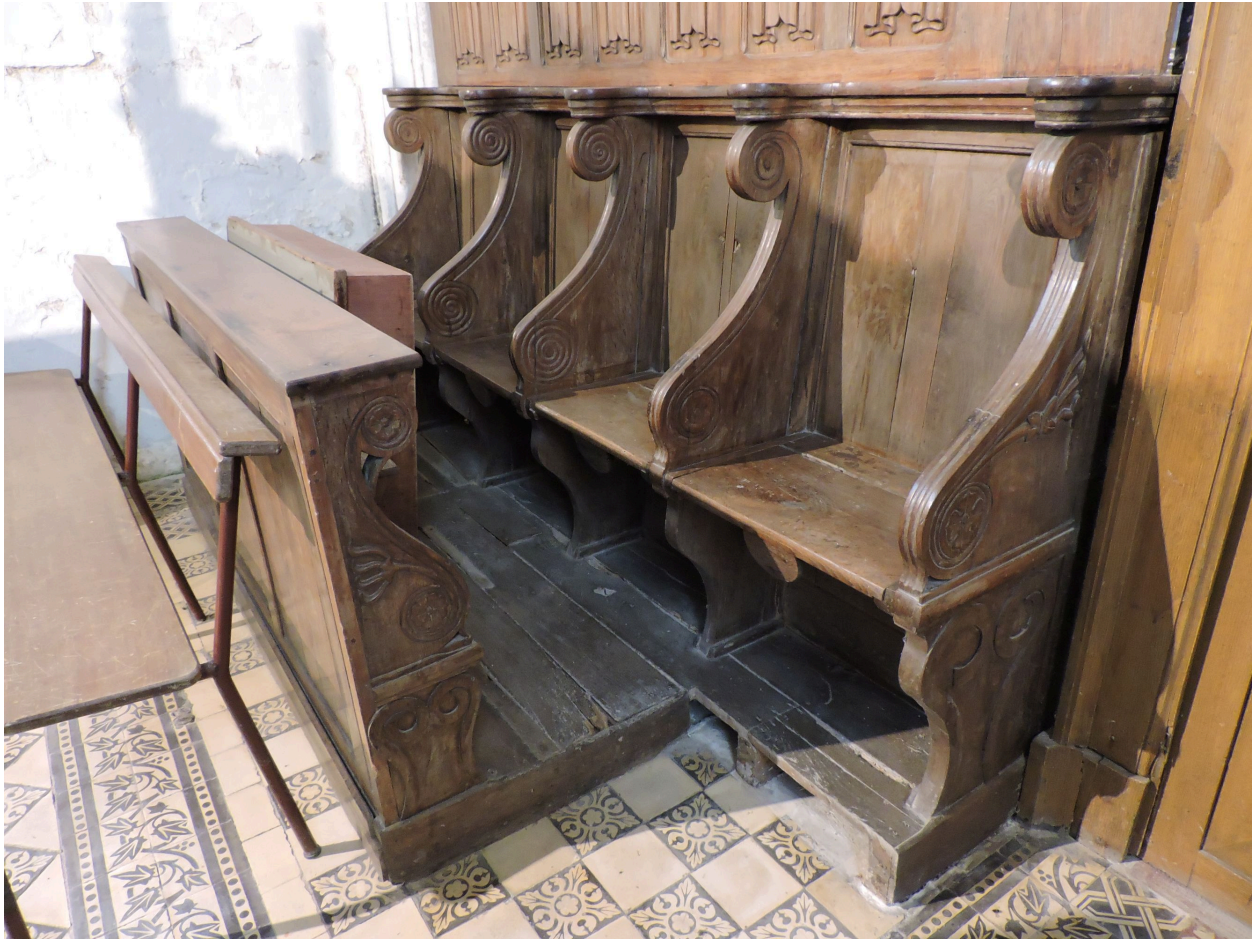
Les stalles le long du mur du chevet, à gauche de la porte de la sacristie.  
Phot. Yannis Suire  
IVR52\_20218501836NUCA

Les stalles le long du mur du chevet, à gauche de la porte de la sacristie.

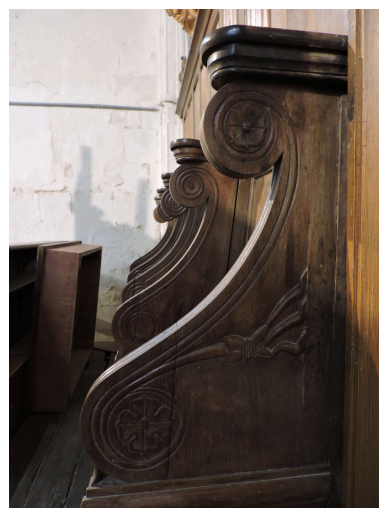
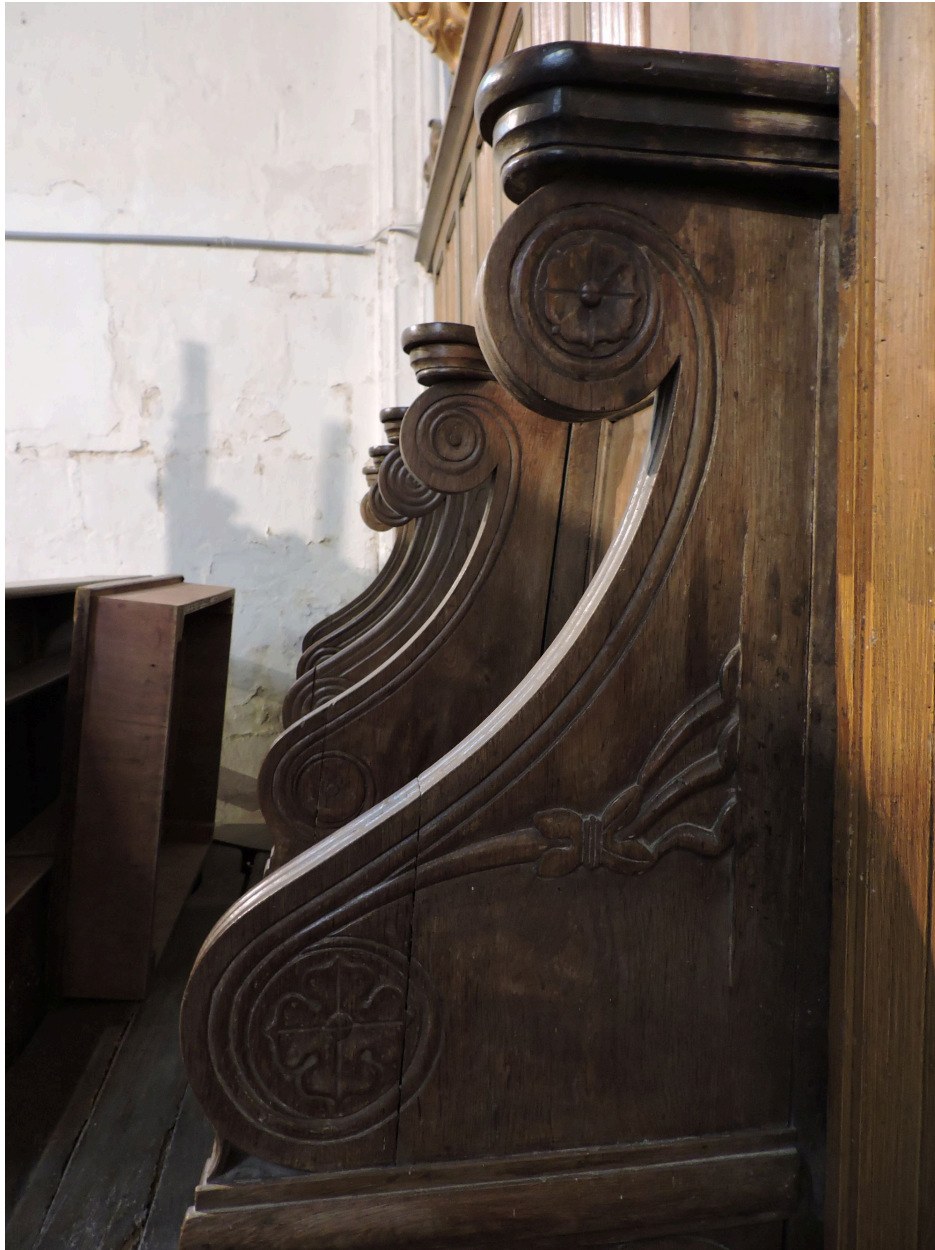
Détail du décor des stalles.  
Phot. Yannis Suire  
IVR52\_20218501837NUCA

Détail du décor des stalles.

Les cloisons entre les stalles sont ornées d'enroulements et de fleurs. Ce décor et la forme des cloisons sont cependant différents entre les stalles le long du mur nord du choeur, et celles le long du mur du chevet. Les lambris présentent un décor en plis en serviette.

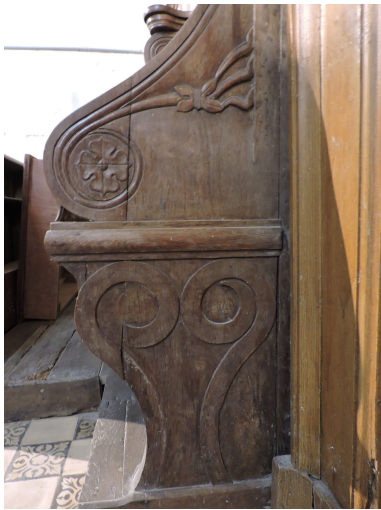
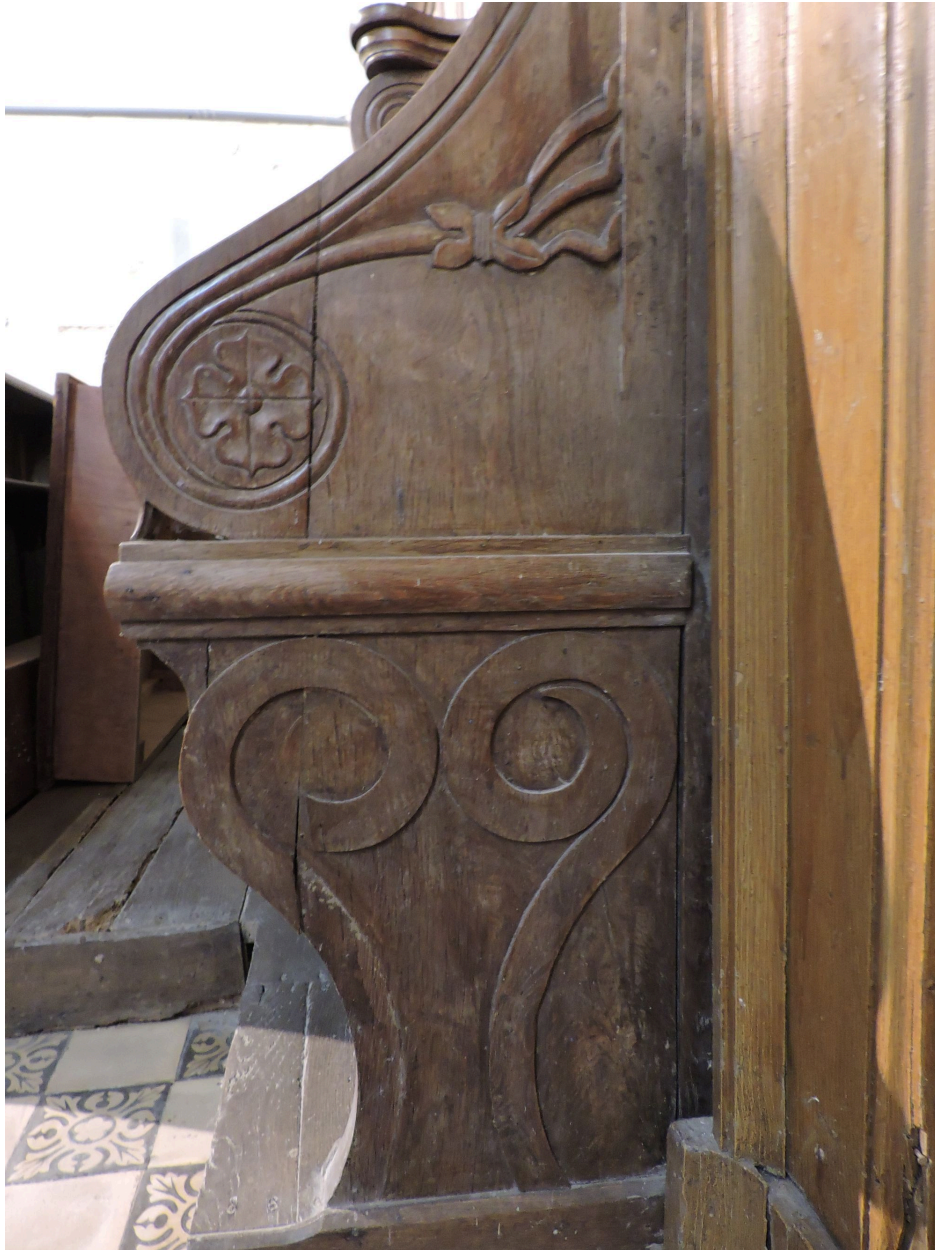
Détail du décor des stalles.  
Phot. Yannis Suire  
IVR52\_20218501838NUCA

Détail du décor des stalles.

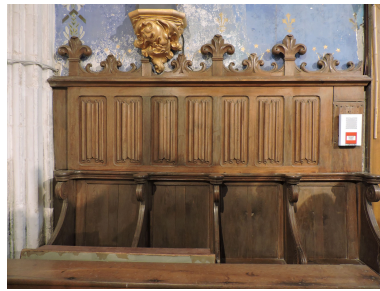
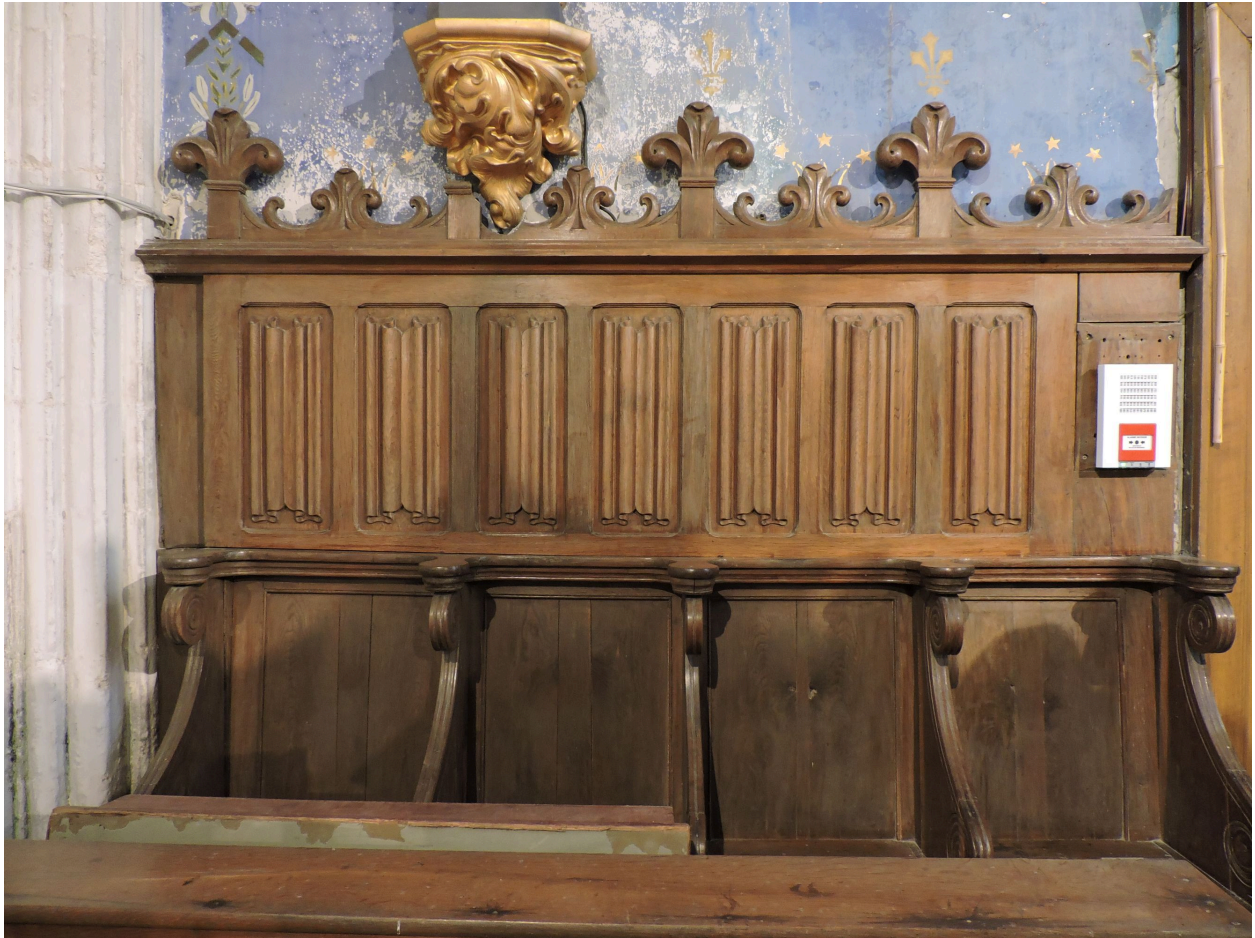
Le lambris au pied du mur  
du chevet, derrière les stalles.  
Phot. Yannis Suire  
IVR52\_20218501841NUCA

Le lambris au pied du mur du chevet, derrière les stalles.

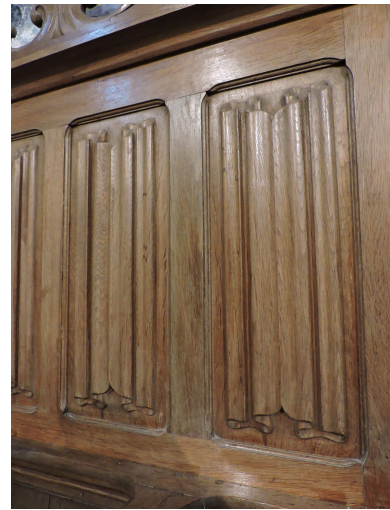
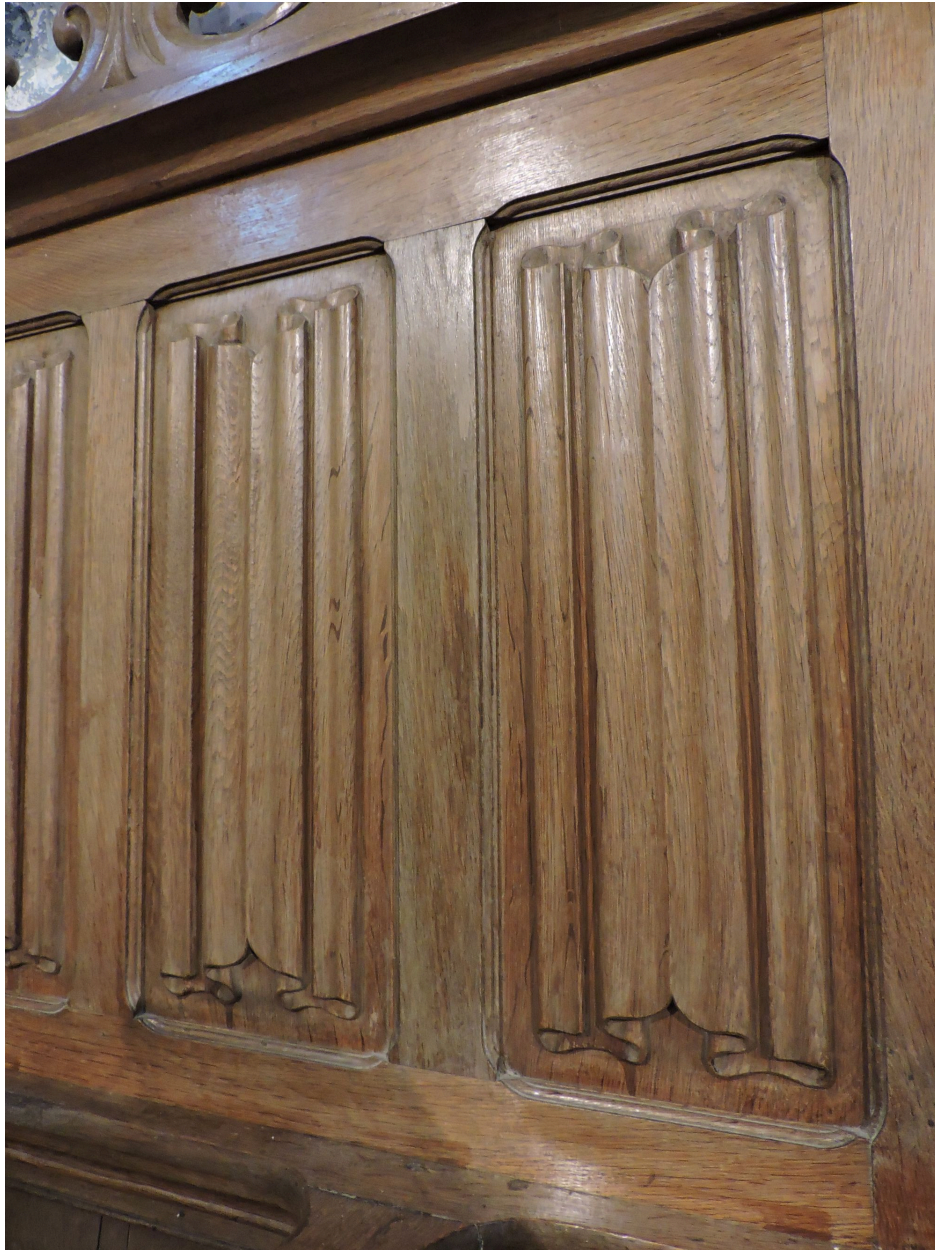
Détail du décor du lambris,  
en plis en serviette.  
Phot. Yannis Suire  
IVR52\_20218501842NUCA

Détail du décor du lambris, en plis en serviette.
