Pays de la Loire, Vendée  
Maillé  
Bourg (le)  
14 Grand rue

## Maison ; 14 Grand rue

Numéro de dossier : IA85002497  
Date de l'enquête initiale : 2020  
Date(s) de rédaction : 2021  
Cadre de l'étude : inventaire topographique Vallée de la Sèvre Niortaise, Marais poitevin  
Degré d'étude : recensé

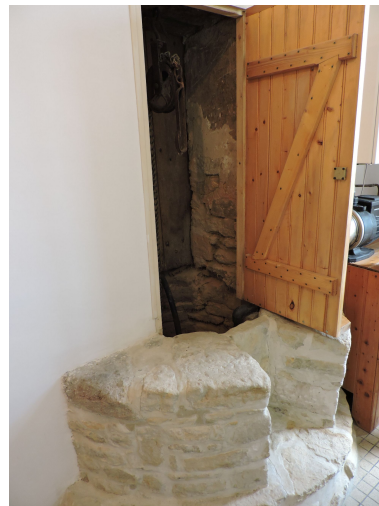
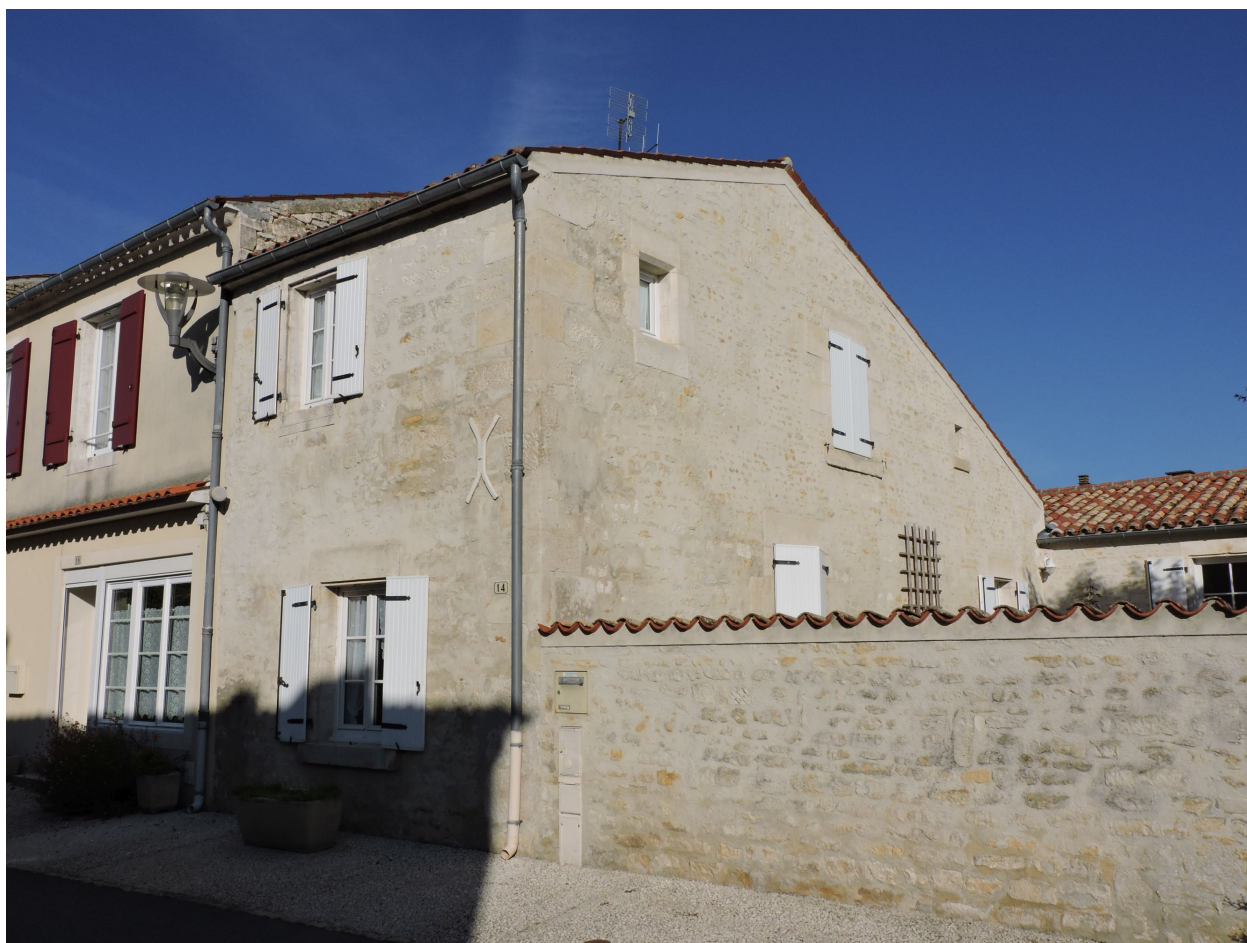
Vue depuis le sud-est.

La maison est placée en alignement sur la voie. Elle présente en façade une travée d'ouvertures, avec appuis saillants. A l'intérieur, en arrière de la maison, on observe un puits. Placé dans l'épaisseur d'un mur (il devait être à l'extérieur, à l'origine), son usage est partagé avec la propriété voisine, à l'ouest.

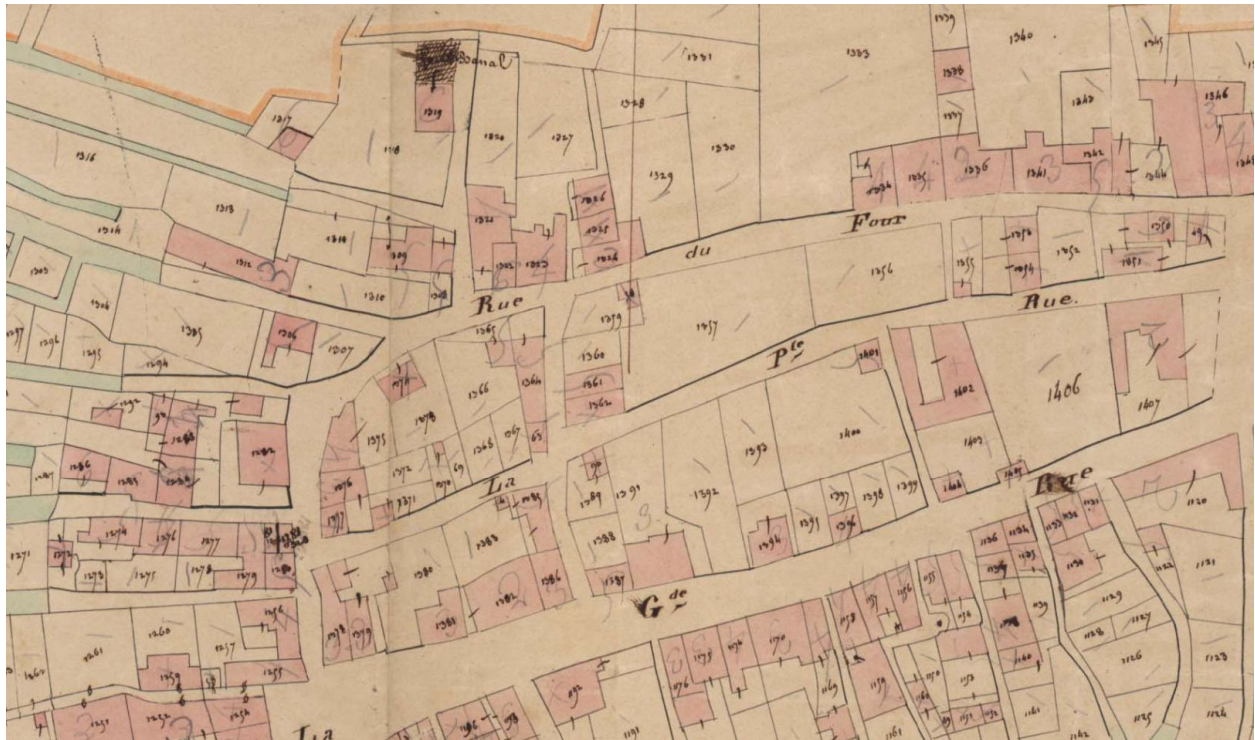
La parcelle 1391, en bas au centre,  
sur le plan cadastral de 1835.

La parcelle 1391, en bas au centre, sur le plan cadastral de 1835.

Le plan cadastral de 1835 montre l'existence à cet emplacement d'une maison en bord de rue, plus grande que l'actuelle, englobant le jardin actuel. Elle appartient alors à Pierre Bobineau. Selon le cadastre, la maison a été reconstruite en 1873 pour Pierre Prunier. Une partie des élévations de l'ancienne bâtisse a été conservée, comme en témoigne la présence, sur le mur pignon est, de la baie à encadrement chanfreiné, une forme caractéristique des XVIIe-XVIIIe siècles. L'aile en rez-de-chaussée en fond de cour est une extension de la seconde moitié du XXe siècle.

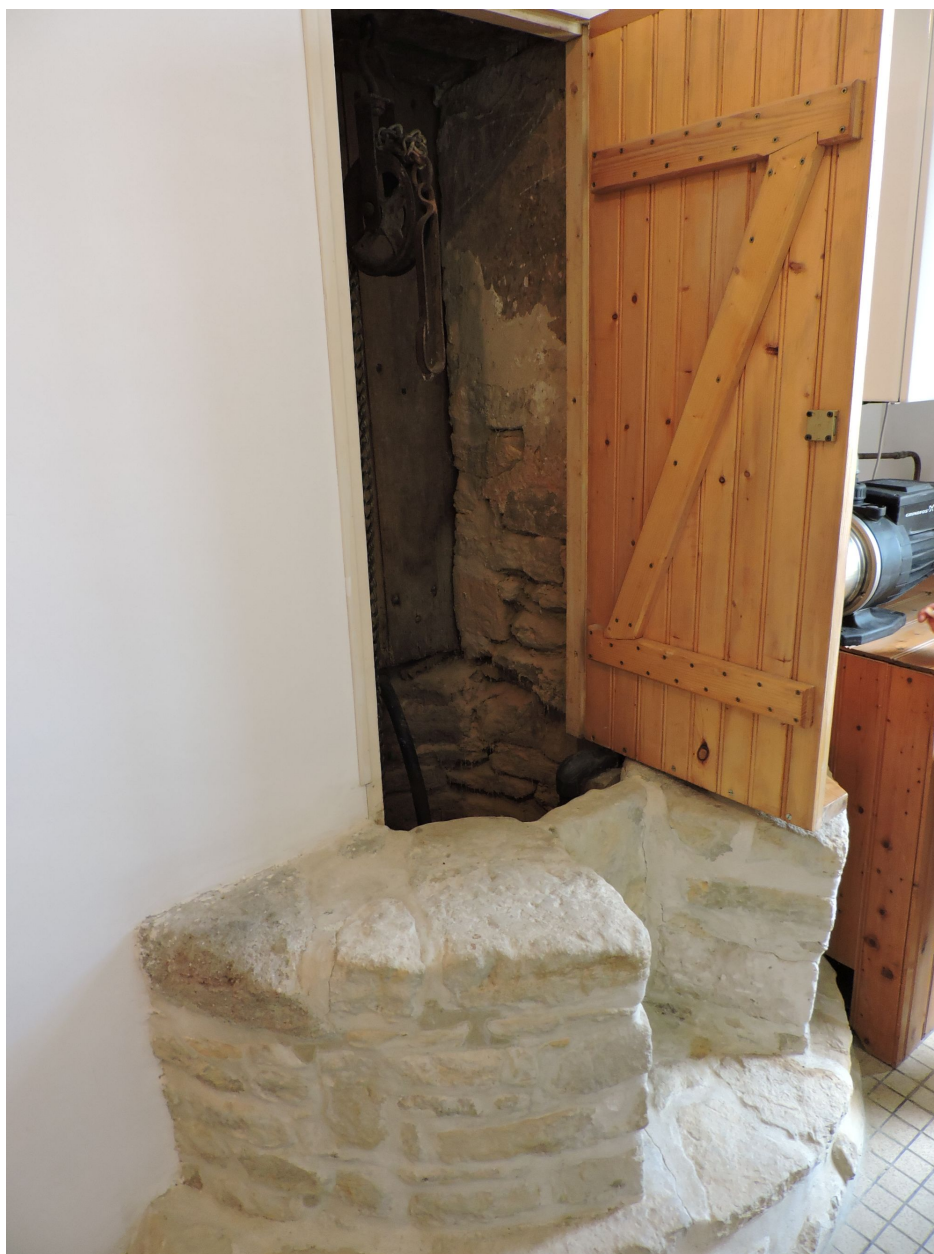
Le puits commun situé à  
l'intérieur de la maison.

Le puits commun situé à l'intérieur de la maison.
