Pays de la Loire, Sarthe
Thorée-les-Pins
le Chaumineau

Manoir de Chaumineau

Numéro de dossier : IA72000866
Date de l'enquête initiale : 2005
Date(s) de rédaction : 2005
Cadre de l'étude : inventaire topographique
Degré d'étude : étudié

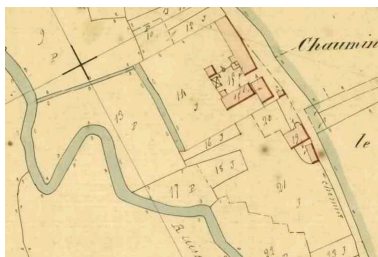
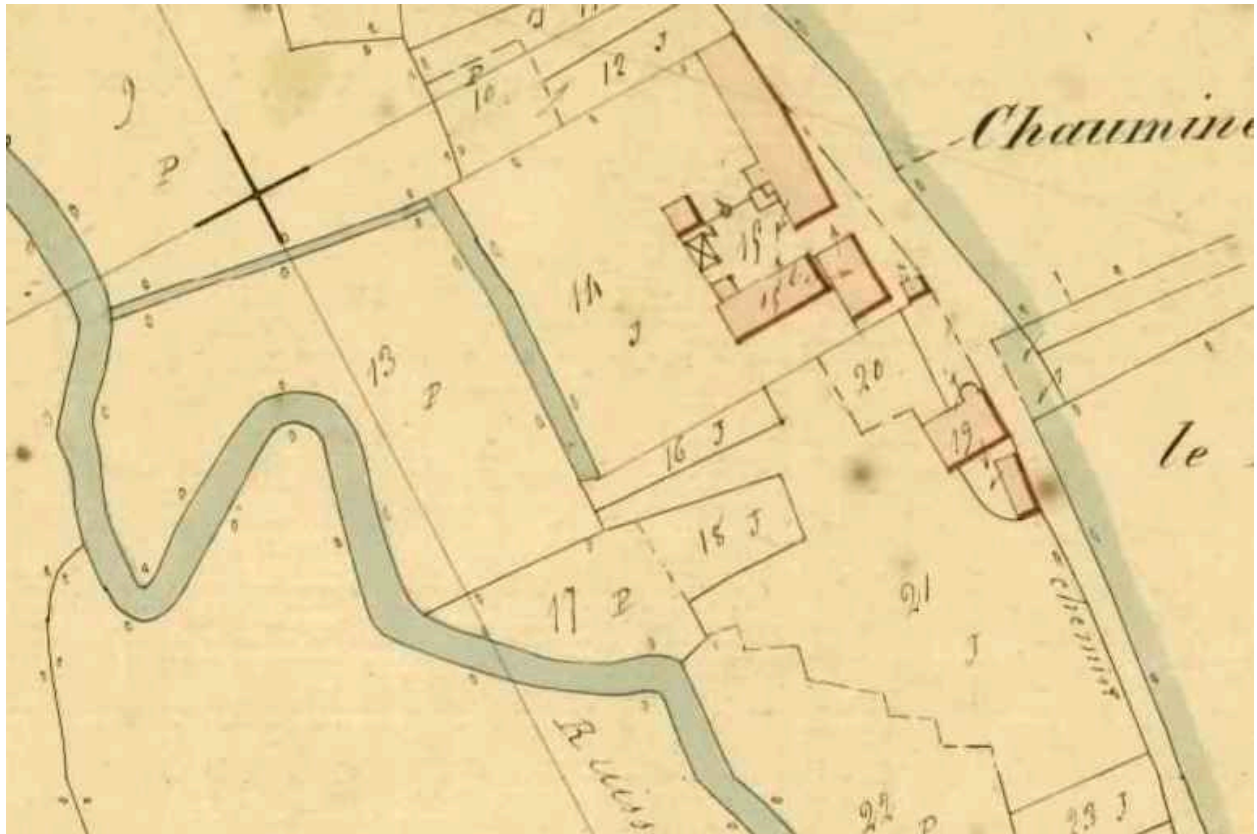
Plan en 1845.
Autr. Denis
IVR52_20057204524NUCA

Plan en 1845.

- Extrait du plan cadastral de 1845, section D1, échelle 1:2000e. (Archives départementales de la Sarthe ; PC 364/080).

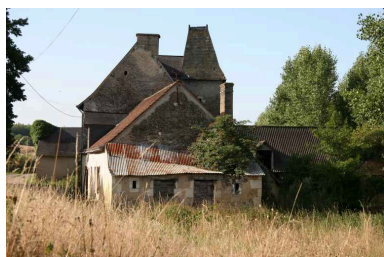
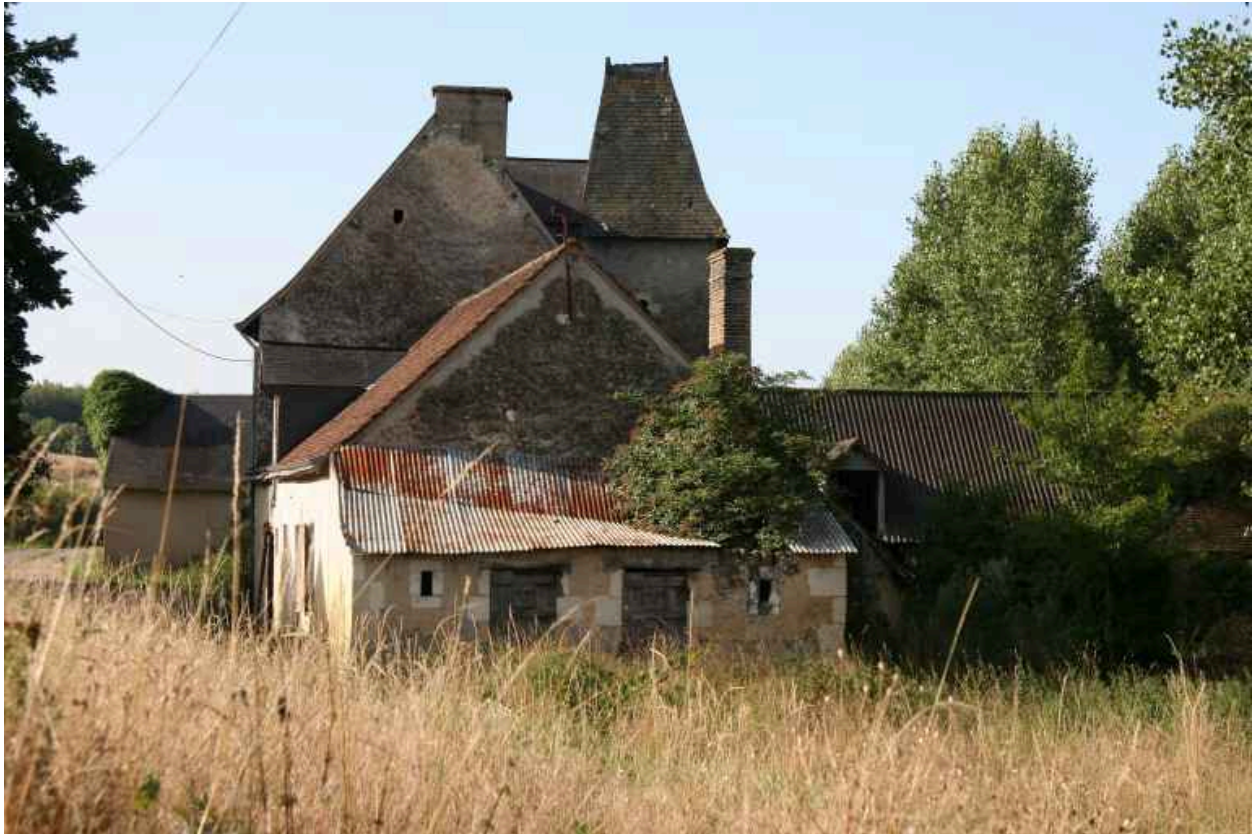
Vue de volume prise du nord.
Phot. Jean-Baptiste Darrasse
IVR52_20067206903NUCA

Vue de volume prise du nord.

Comme le logis des Cartes, Chaumineau est une demeure à étage située au bord d'un chemin avec une tourelle d'escalier sur la cour. Cette disposition en rive de chemin est assez caractéristique des activités liées au commerce comme les auberges qui nécessitent un accès direct. Cette destination explique la présence d'un couloir central dans une demeure où le parcellaire n'est pas soumis à une pression foncière. Il est clair que les personnes qui montent à l'étage n'ont pas accès à la cour.

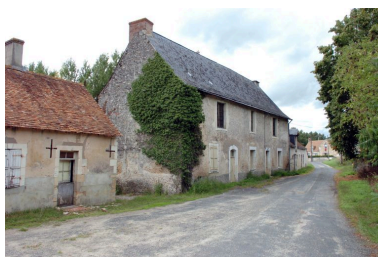
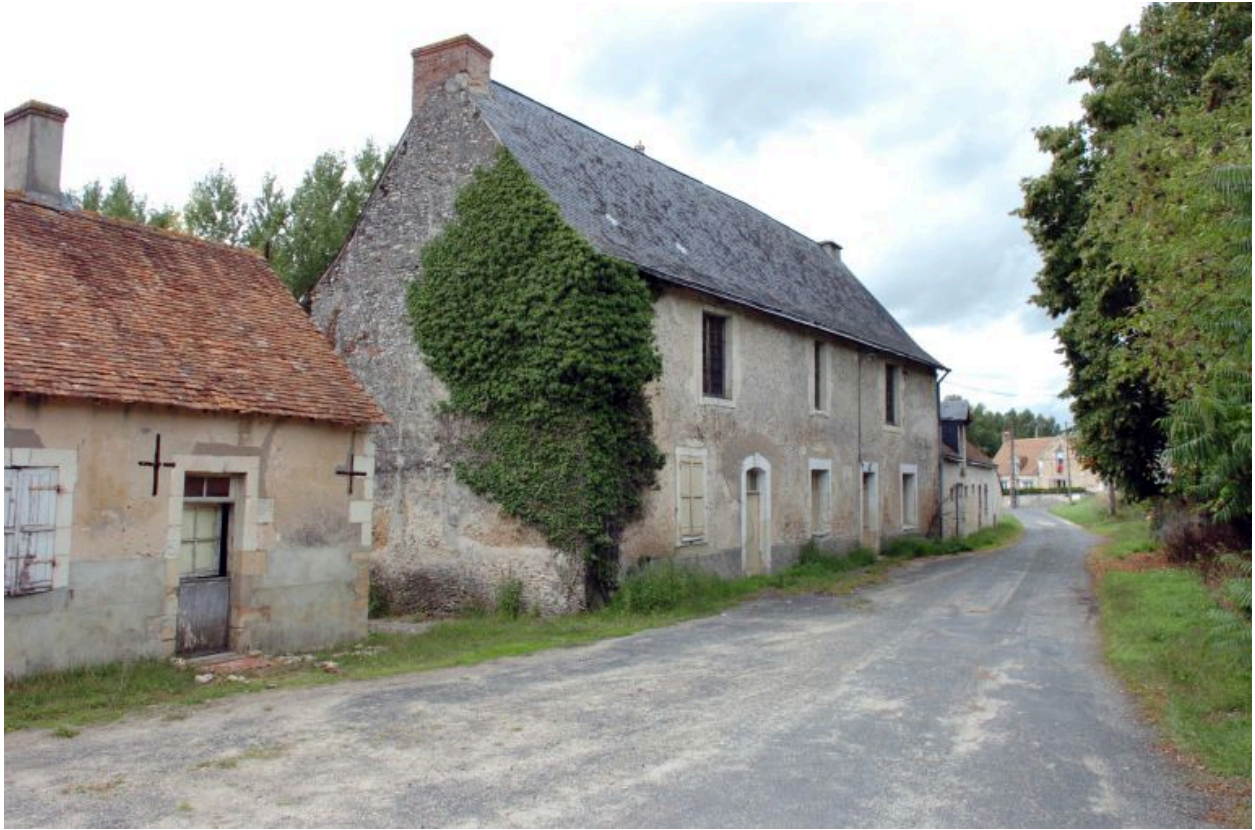
Façade postérieure sur le chemin.
Phot. David Huard
IVR52_20047205736NUCA

Façade postérieure sur le chemin.

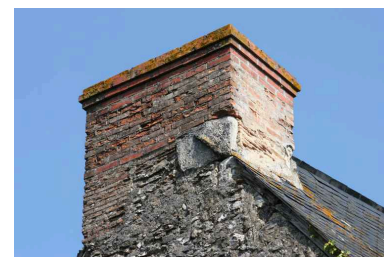
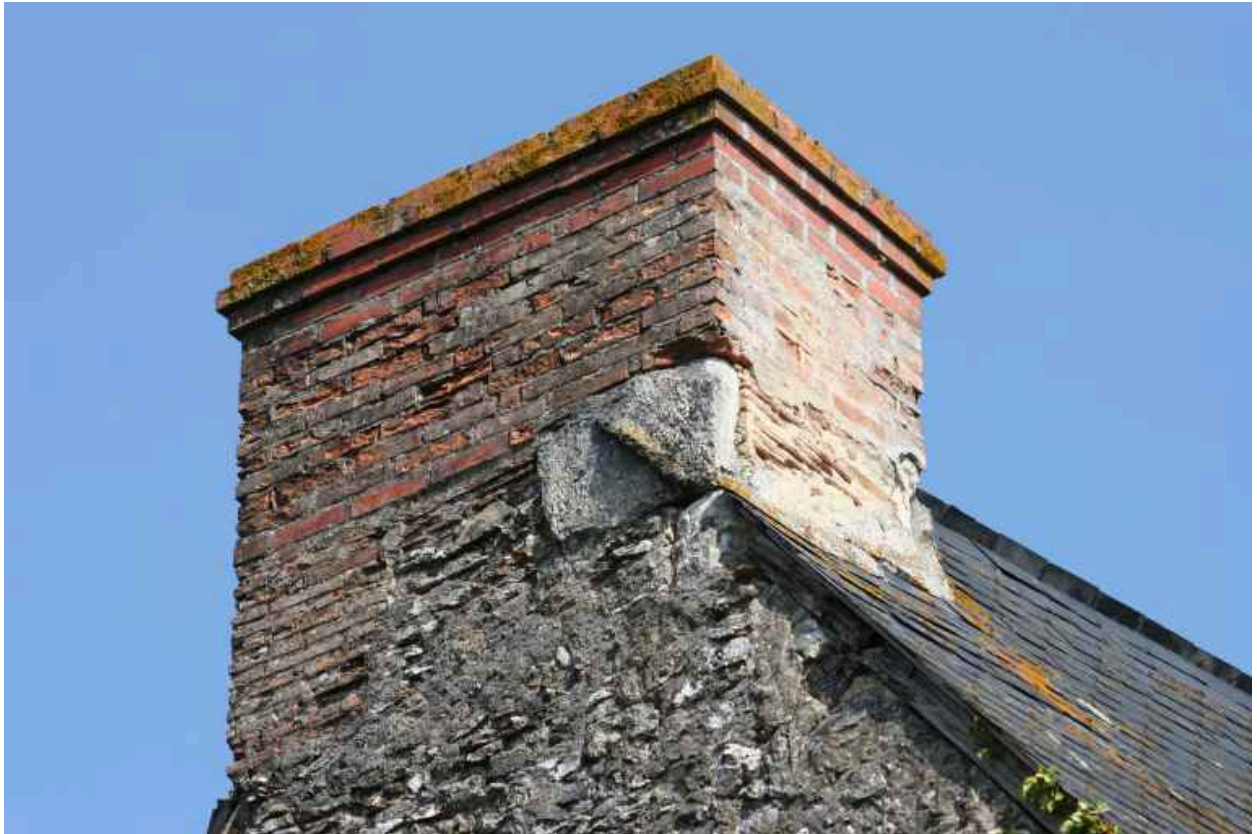
Pignon sud, détail : vestige
d'un rondelis en tuffeau.
Phot. Jean-Baptiste Darrasse
IVR52_20067206431NUCA

Pignon sud, détail : vestige d'un rondelis en tuffeau.

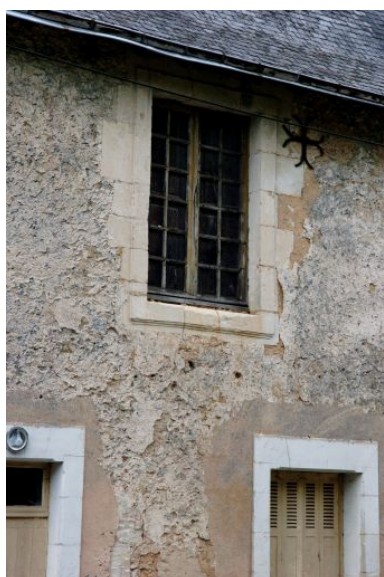
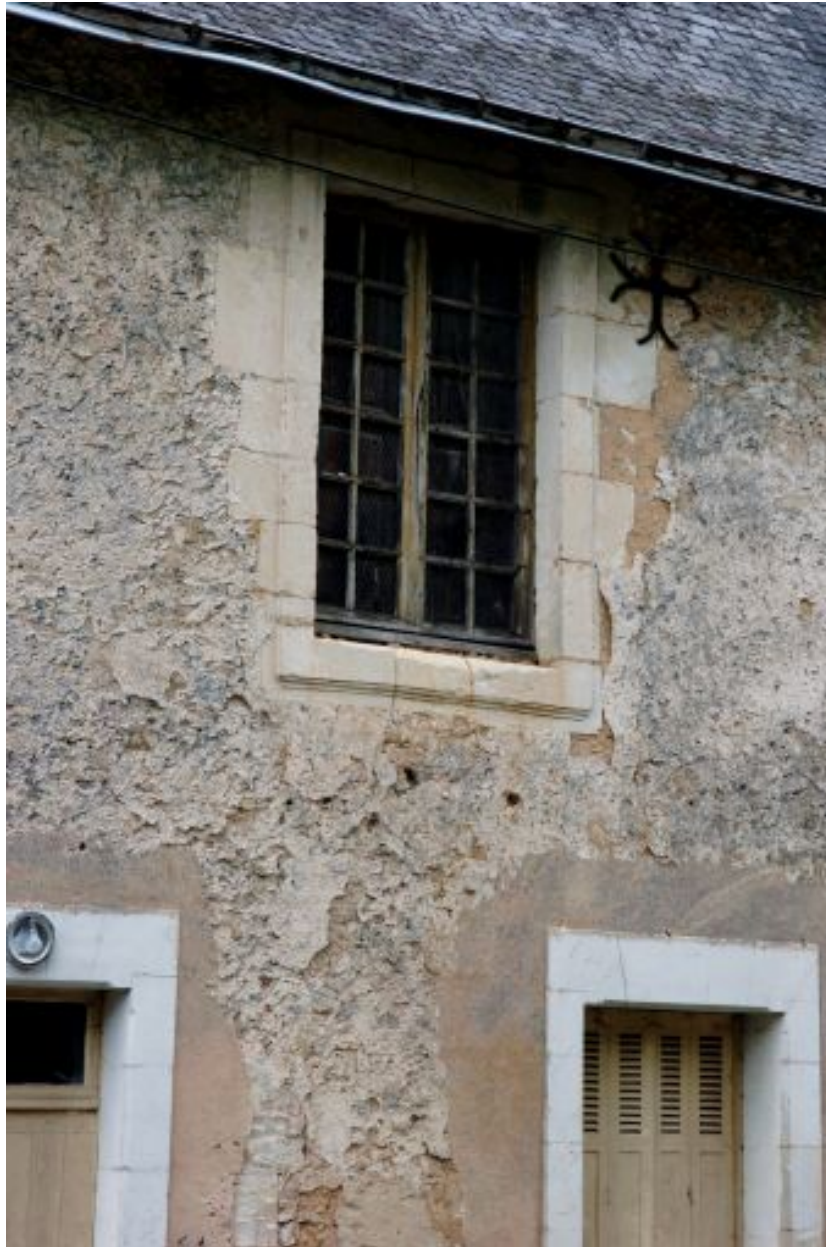
Façade postérieure : baie.
Phot. David Huard
IVR52_20047205740NUCA

Façade postérieure : baie.

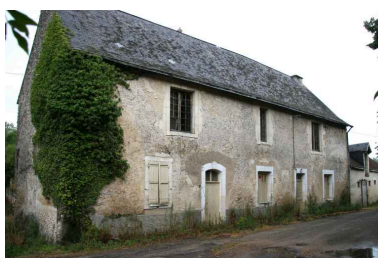
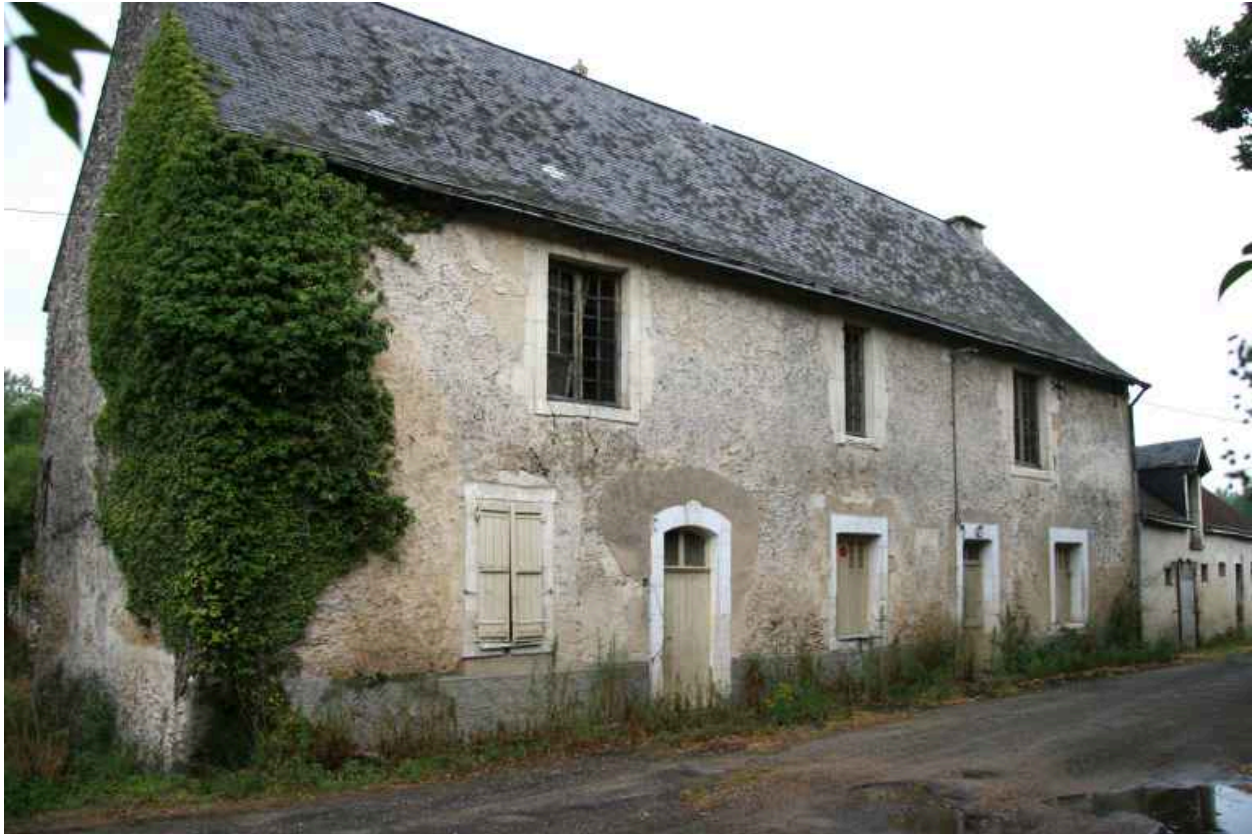
Façade sur rue remaniée en 1880.
Phot. Jean-Baptiste Darrasse
IVR52_20067206410NUCA

Façade sur rue remaniée en 1880.

On ne sait rien de la construction de ce logis ni de ses habitants. Il est composé de deux salles à cheminée à chaque niveau et d'une garde-robe entre deux chambres à l'étage. Cette disposition peut être datée du XVI^e siècle même si l'ensemble des cheminées a été refaite au milieu du XVIII^e siècle. On pourrait supposer que cette demeure est elle aussi un rendez-vous de chasse pour un autre seigneur laïque ou ecclésiastique. L'ensemble du rez-de-chaussée fut remanié à la fin du XIX^e siècle comme en témoigne la date de 1882 portée par le linteau de la porte sur rue. Les remaniements de la fin du XIX^e siècle seront effacés dans la campagne actuelle de restauration.

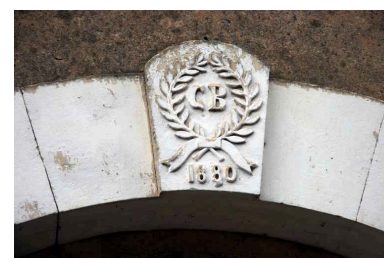
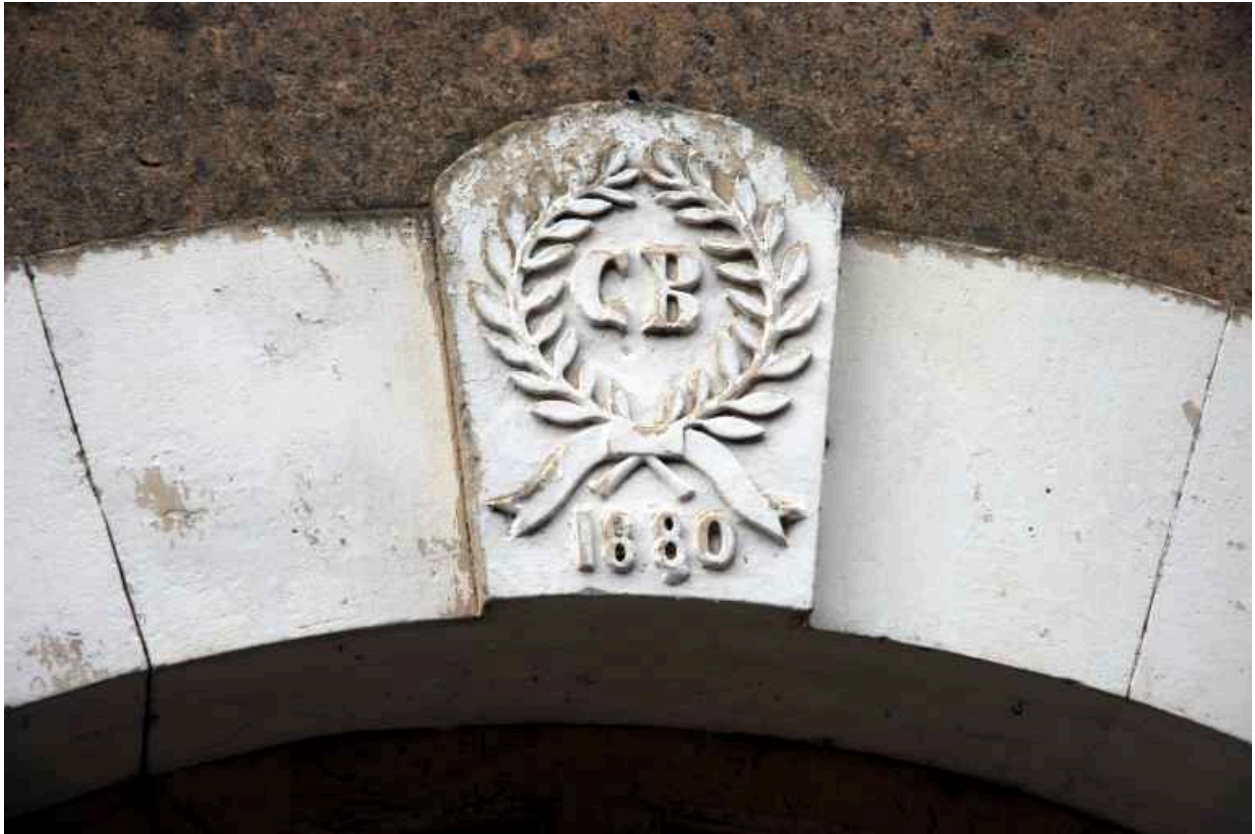
Clé ornée d'une couronne de laurier
aux initiales CP et datée 1880.
Phot. Jean-Baptiste Darrasse
IVR52_20067206411NUCA

Clé ornée d'une couronne de laurier aux initiales CP et datée 1880.

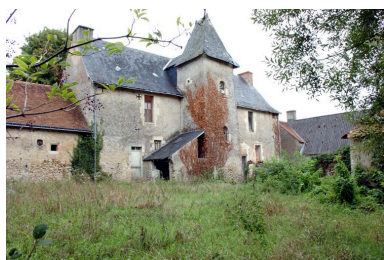
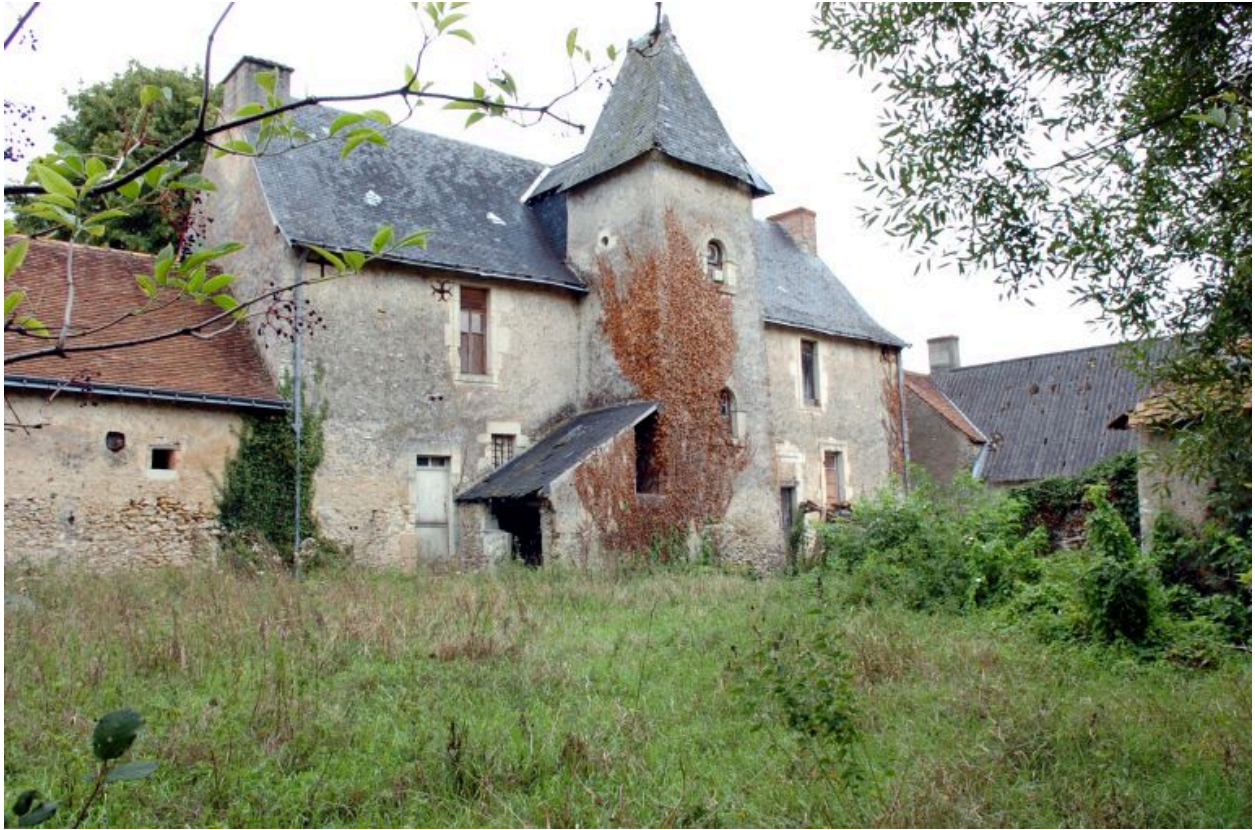
Vue d'ensemble prise de la cour.
Phot. David Huard
IVR52_20047205739NUCA

Vue d'ensemble prise de la cour.

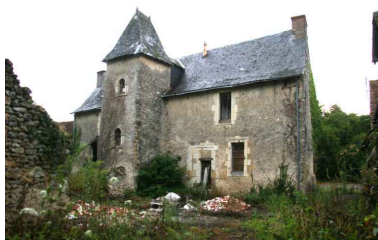
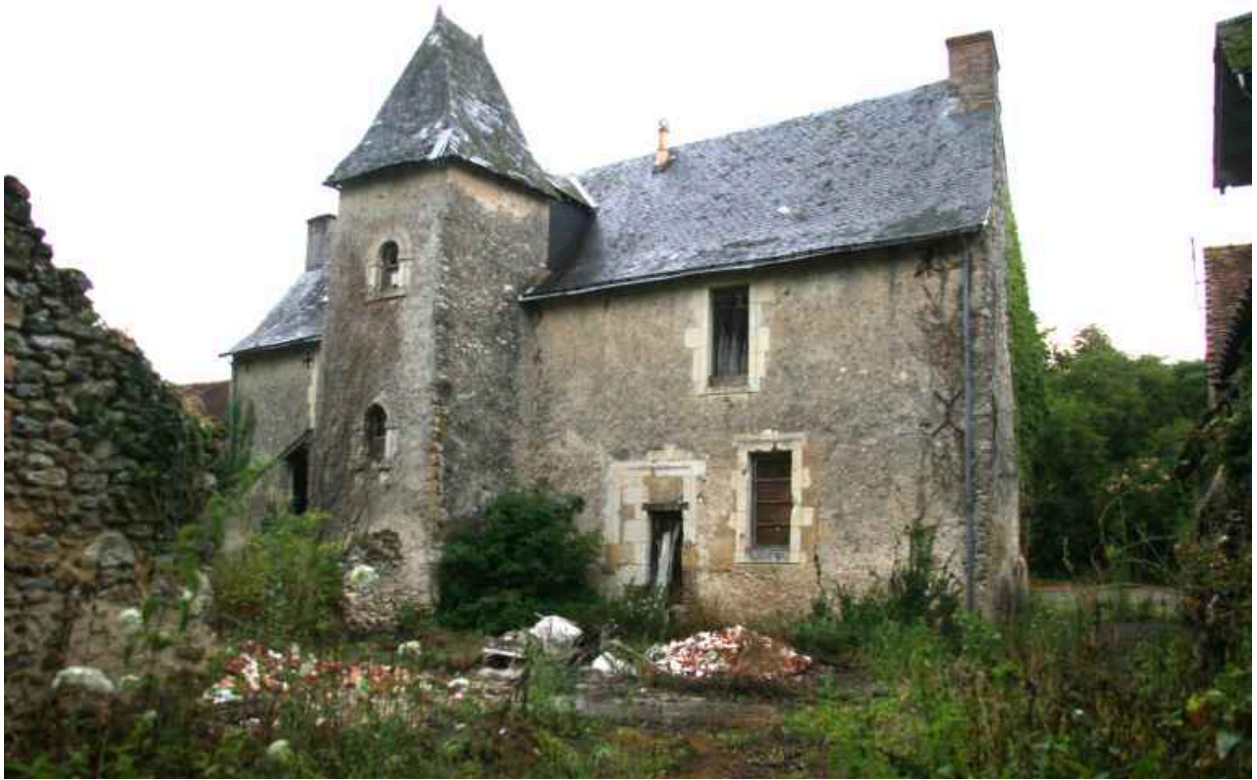
Façade sur cour.
Phot. Jean-Baptiste Darrasse
IVR52_20067206409NUCA

Façade sur cour.

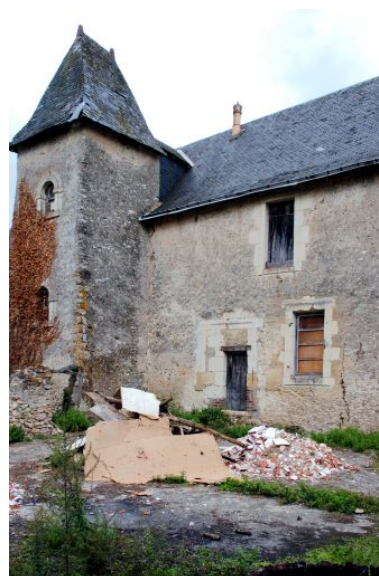
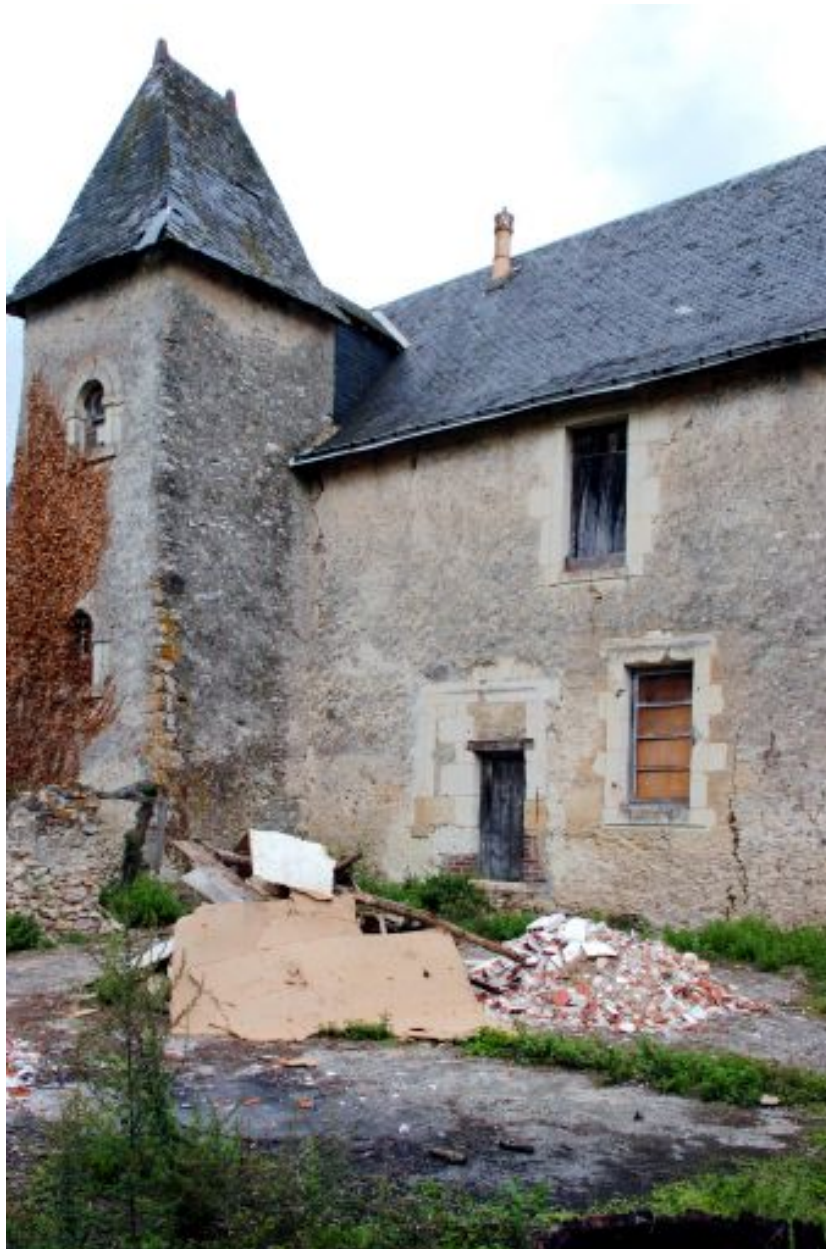
Façade sur cour, détail :
croisée en partie bouchée.
Phot. David Huard
IVR52_20047205737NUCA

Façade sur cour, détail : croisée en partie bouchée.

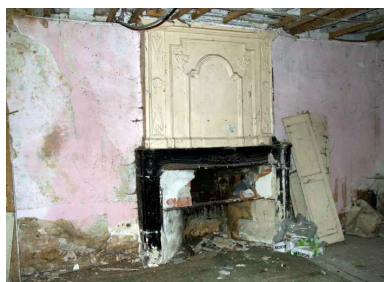
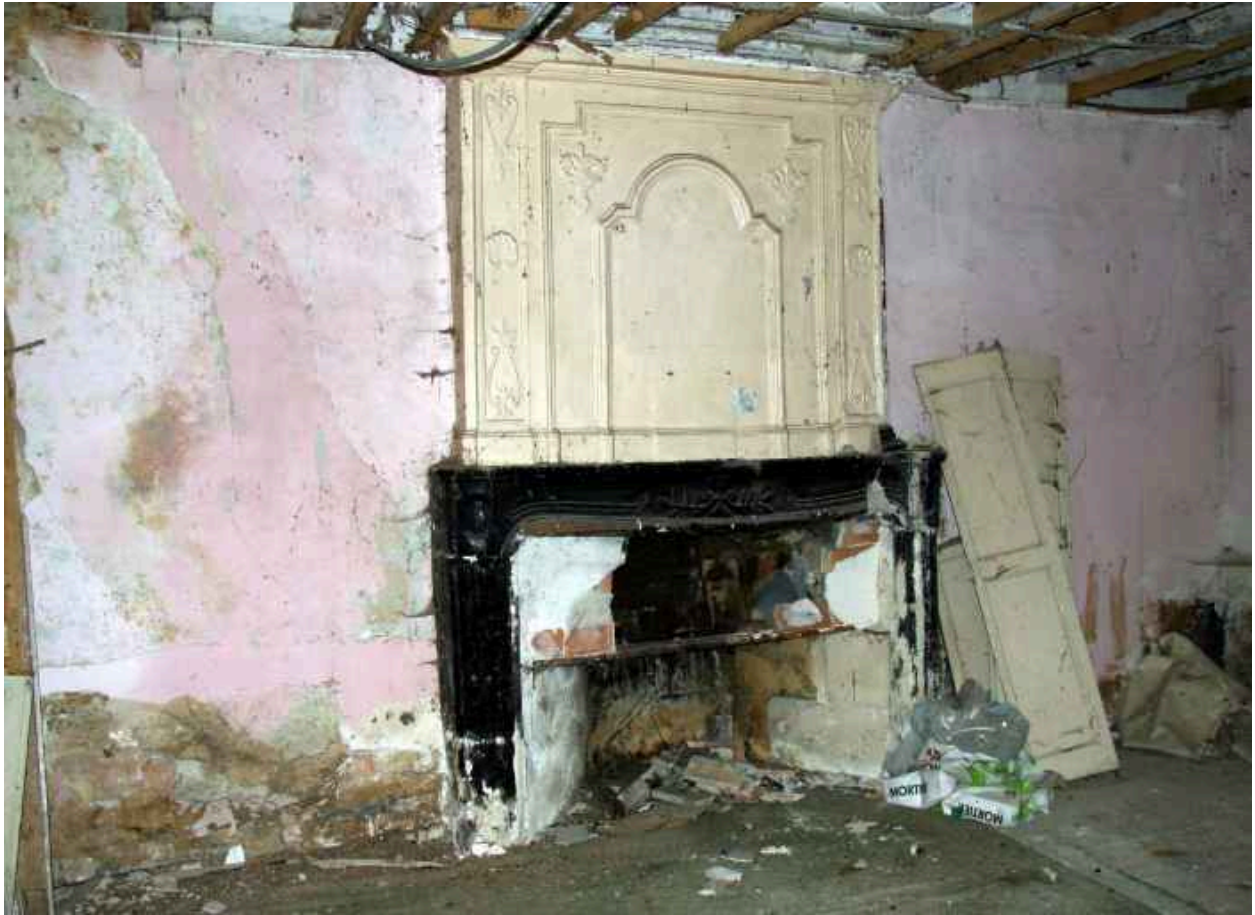
Rez-de-chaussée,
salle sud : cheminée.
Phot. Jean-Baptiste Darrasse
IVR52_20067206412NUCA

Rez-de-chaussée, salle sud : cheminée.

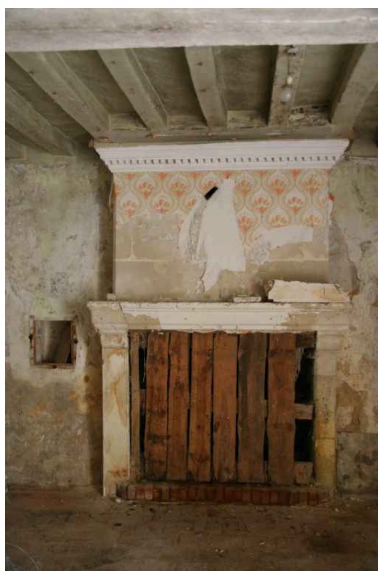
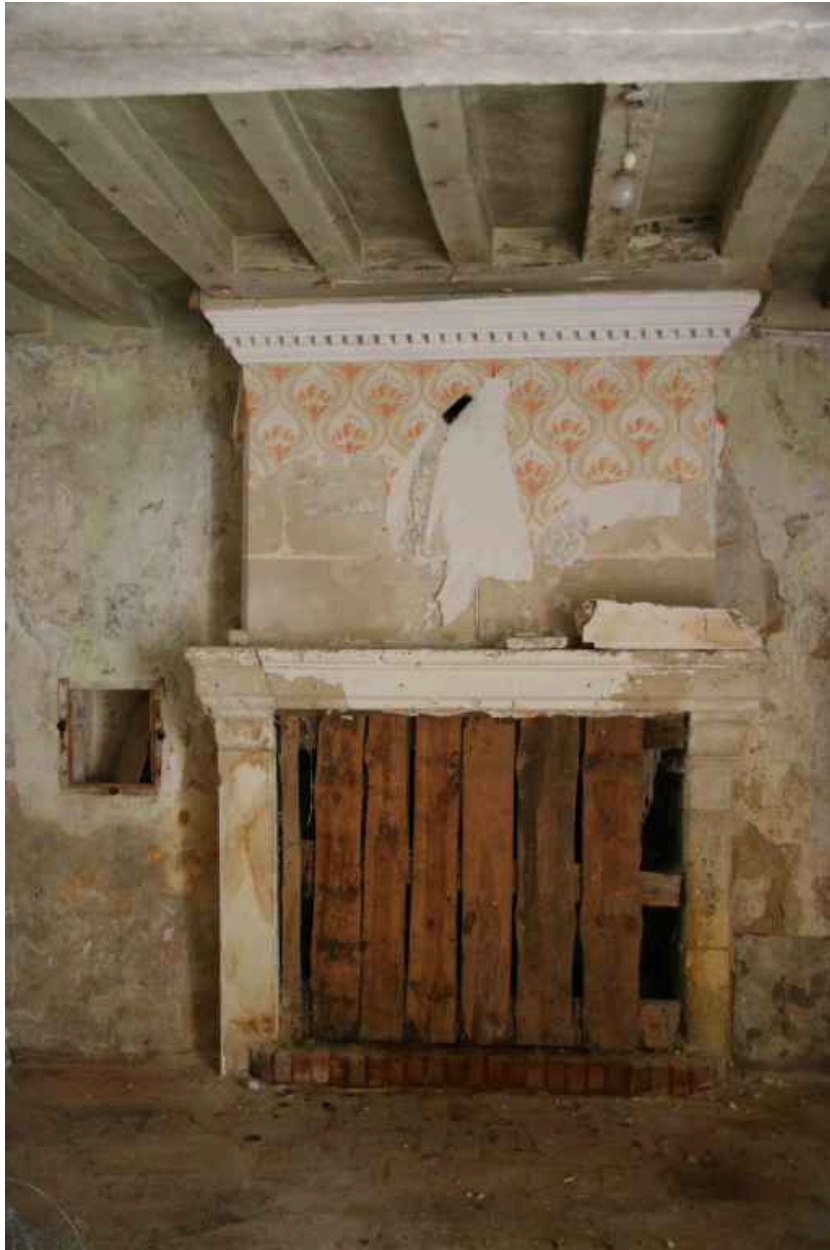
Rez-de-chaussée : cheminée nord.
Phot. Jean-Baptiste Darrasse
IVR52_20067206425NUCA

Rez-de-chaussée : cheminée nord.

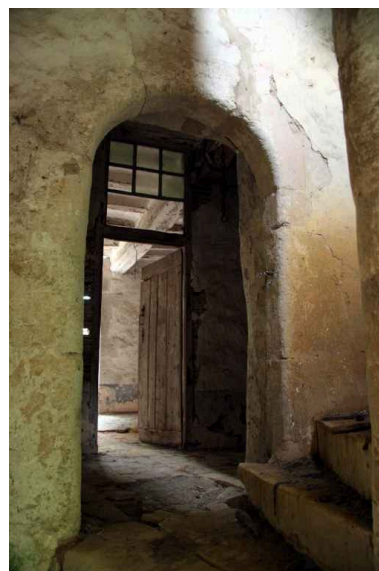
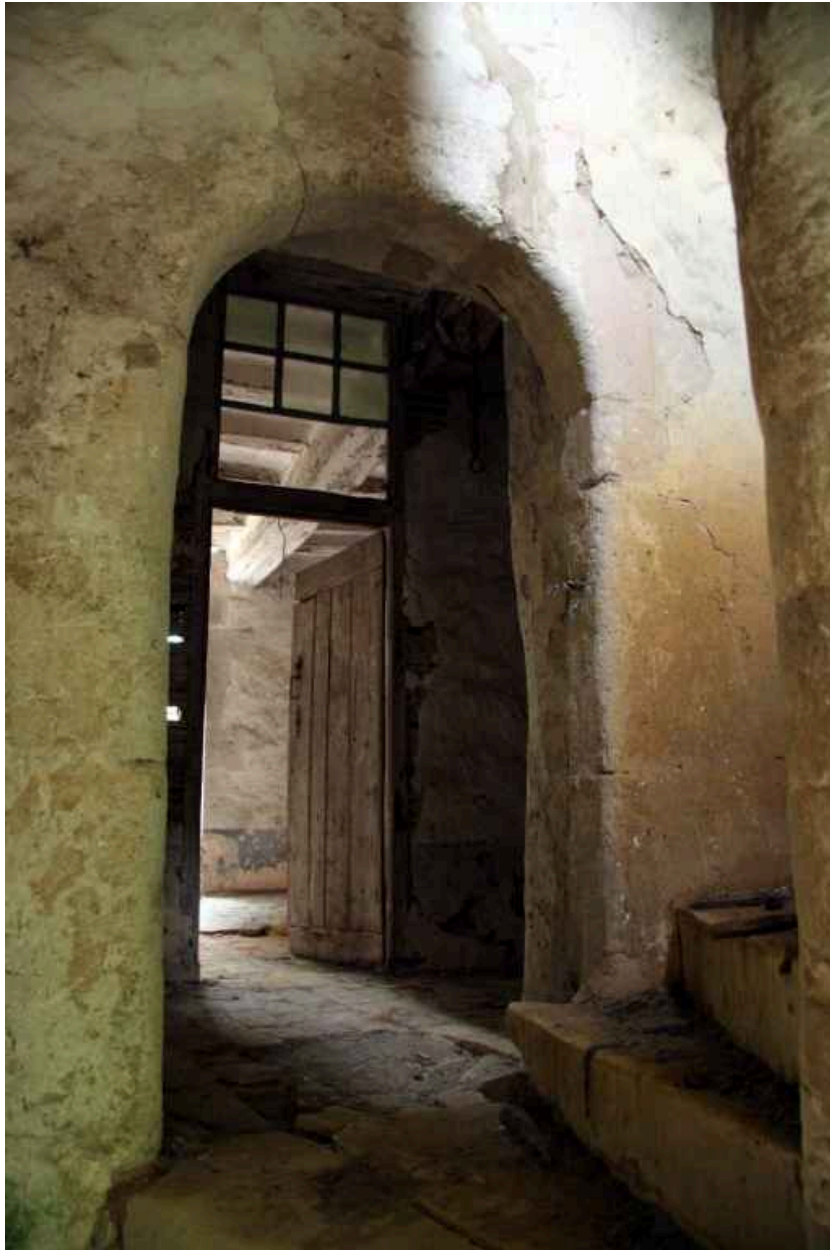
Tourelle d'escalier :
palier du 1er étage.
Phot. Jean-Baptiste Darrasse
IVR52_20067206416NUCA

Tourelle d'escalier : palier du 1er étage.

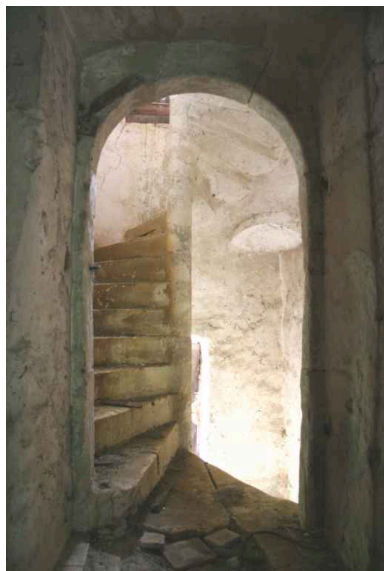
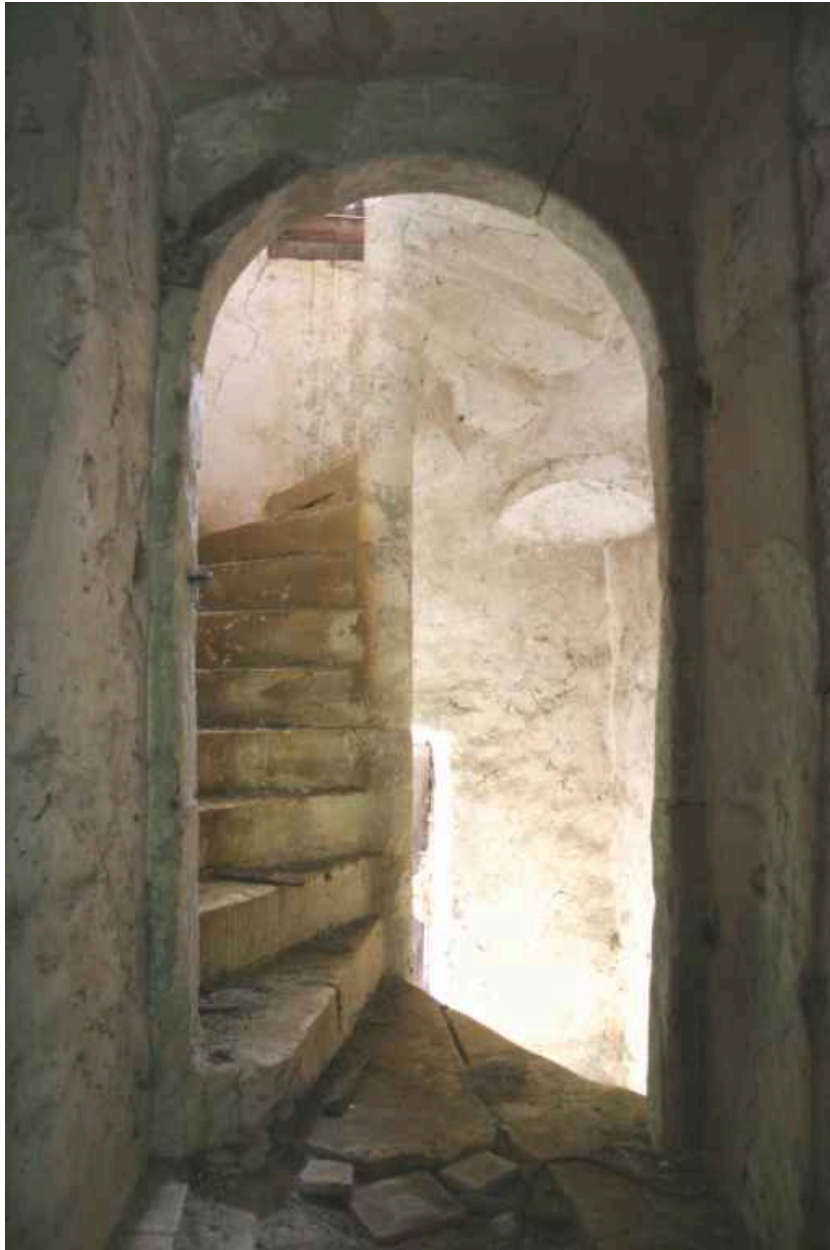
L'escalier en vis vu
du sas du 1er étage.
Phot. Jean-Baptiste Darrasse
IVR52_20067206419NUCA

L'escalier en vis vu du sas du 1er étage.

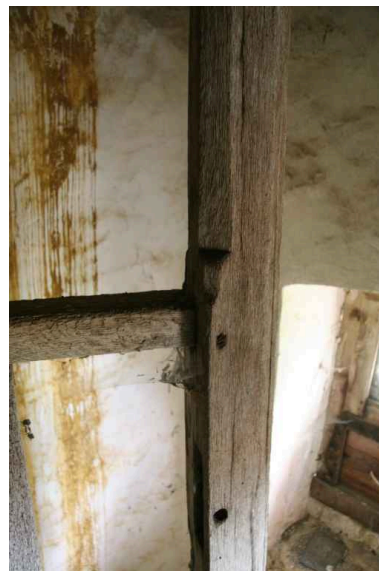
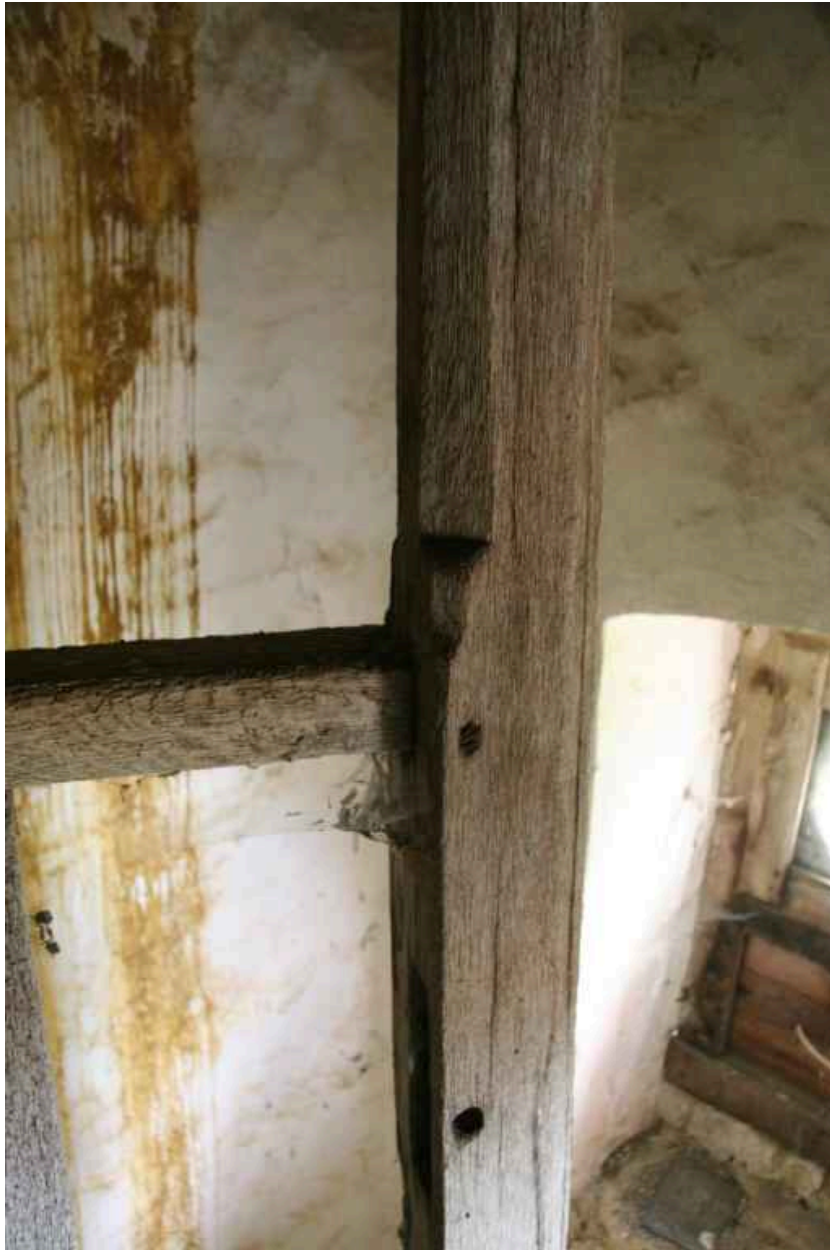
Escalier en vis, poteau
du garde-fou : détail.
Phot. Jean-Baptiste Darrasse
IVR52_20067206424NUCA

Escalier en vis, poteau du garde-fou : détail.

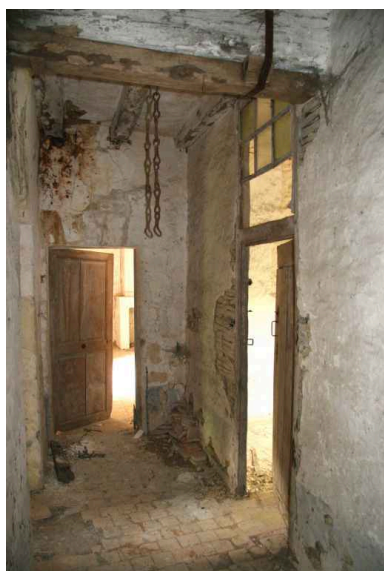
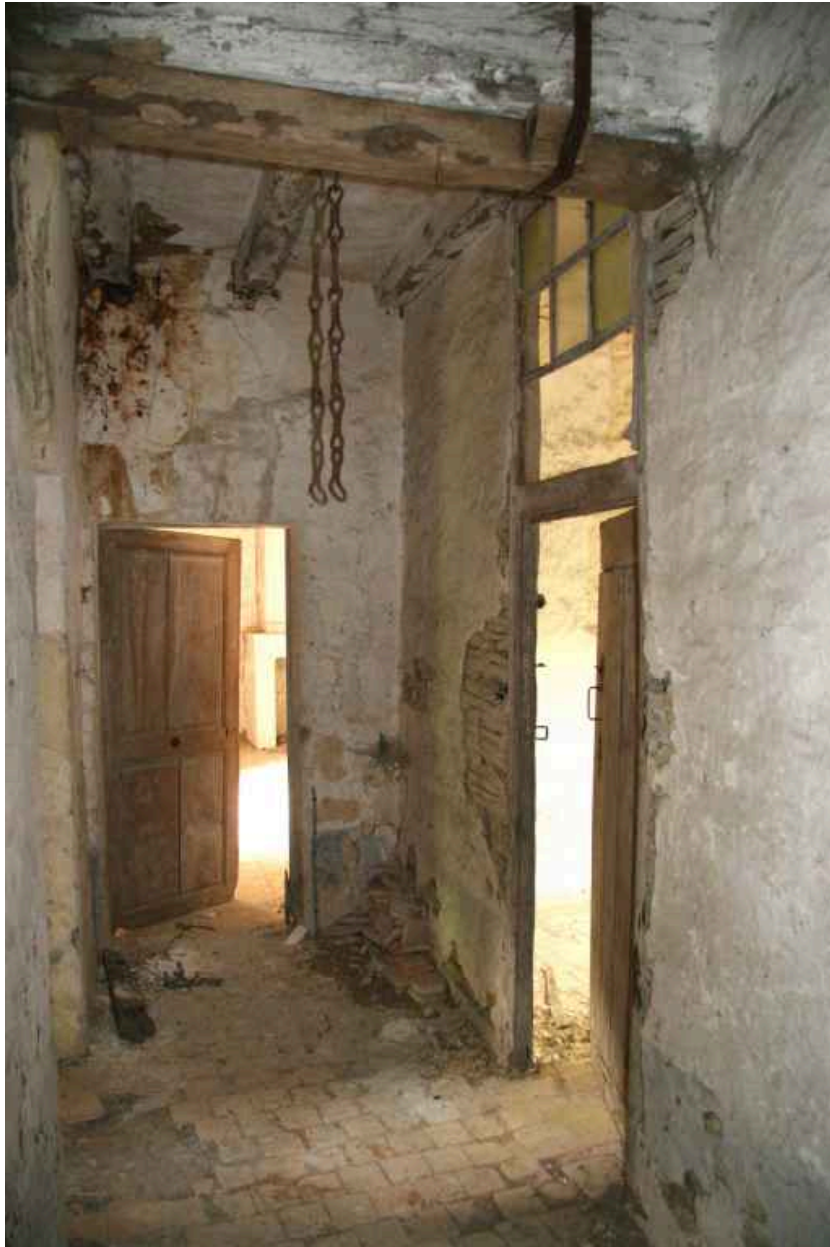
Sas du 1er étage vers la salle nord.
Phot. Jean-Baptiste Darrasse
IVR52_20067206420NUCA

Sas du 1er étage vers la salle nord.

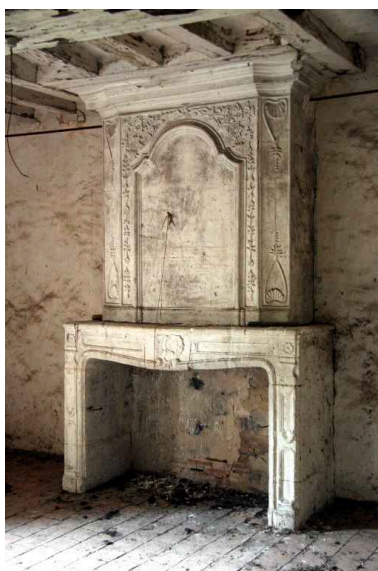
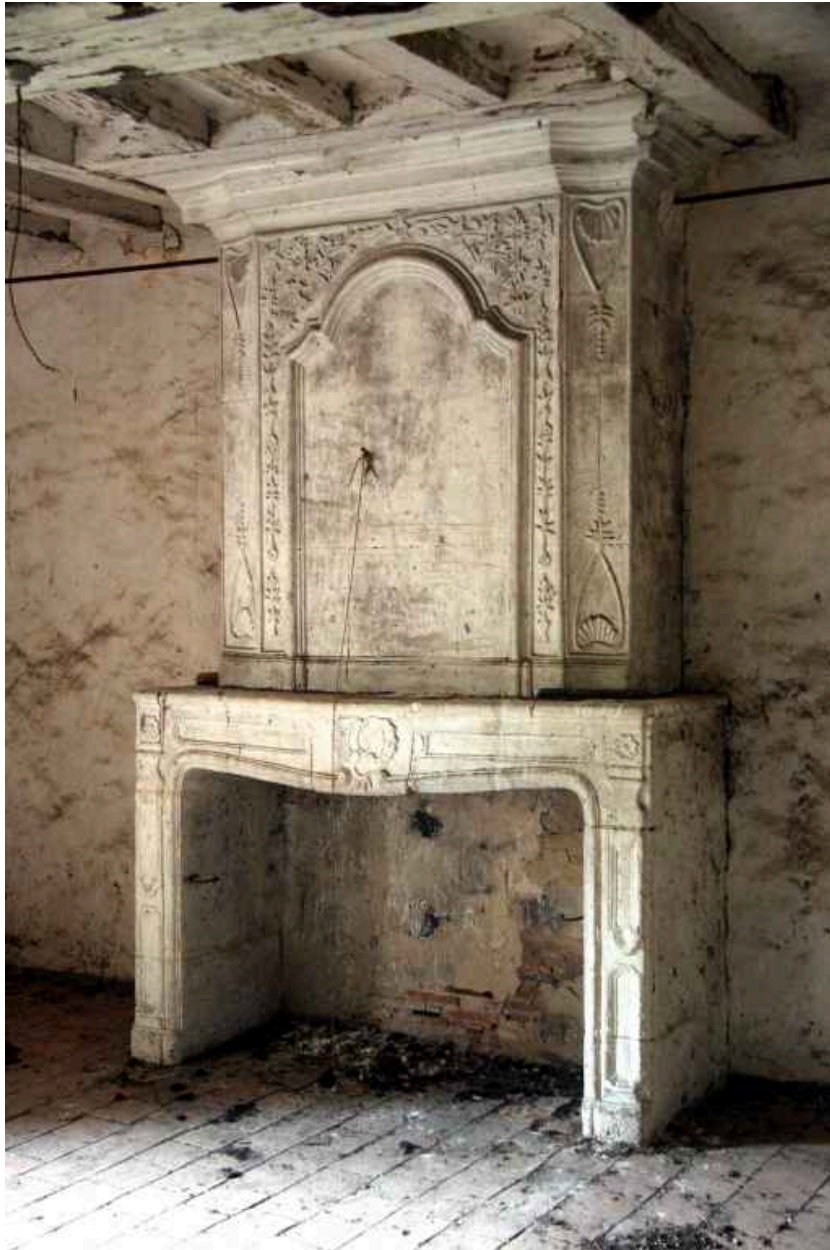
1er étage, salle nord :
cheminée en pierre.
Phot. Jean-Baptiste Darrasse
IVR52_20067206417NUCA

1er étage, salle nord : cheminée en pierre.

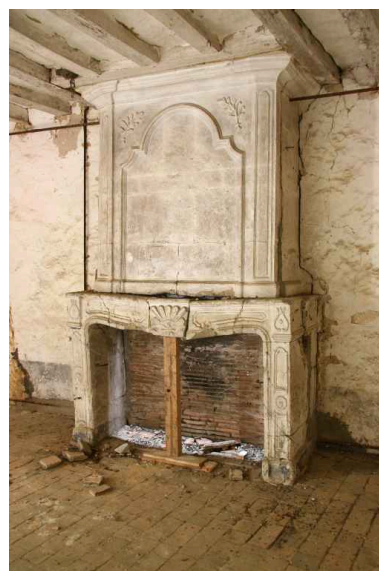
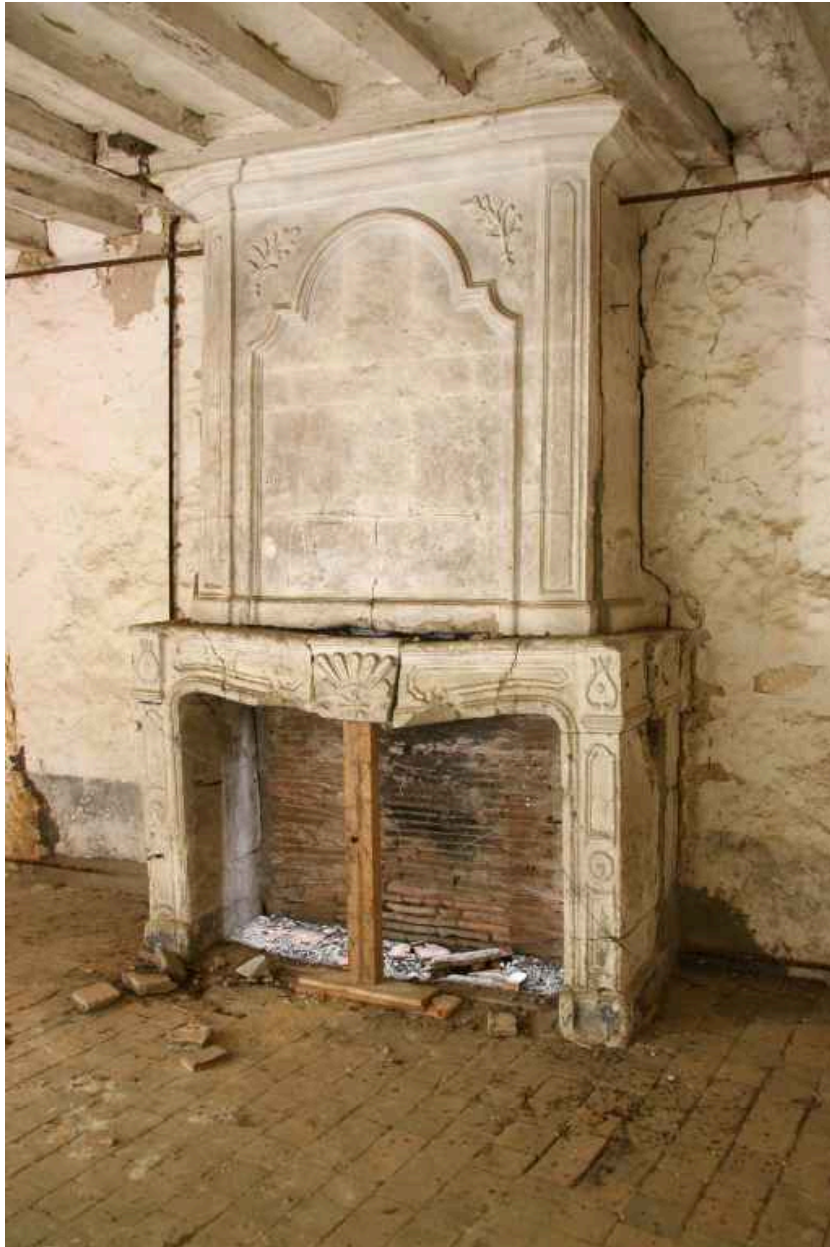
1er étage, salle sud :
cheminée en pierre.
Phot. Jean-Baptiste Darrasse
IVR52_20067206413NUCA

1er étage, salle sud : cheminée en pierre.
