Pays de la Loire, Sarthe
Thorée-les-Pins
le Chaumineau

Manoir de Chaumineau

Numéro de dossier : IA72000866
Date de l'enquête initiale : 2005
Date(s) de rédaction : 2005
Cadre de l'étude : inventaire topographique
Degré d'étude : étudié

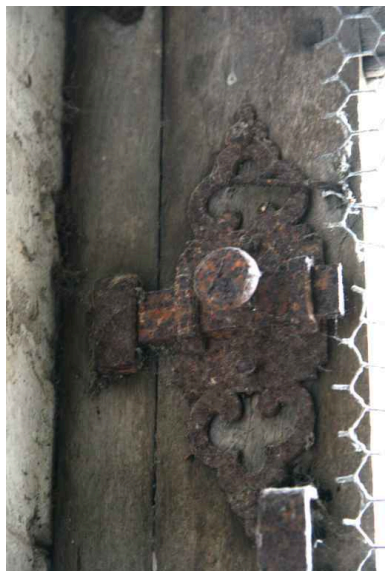
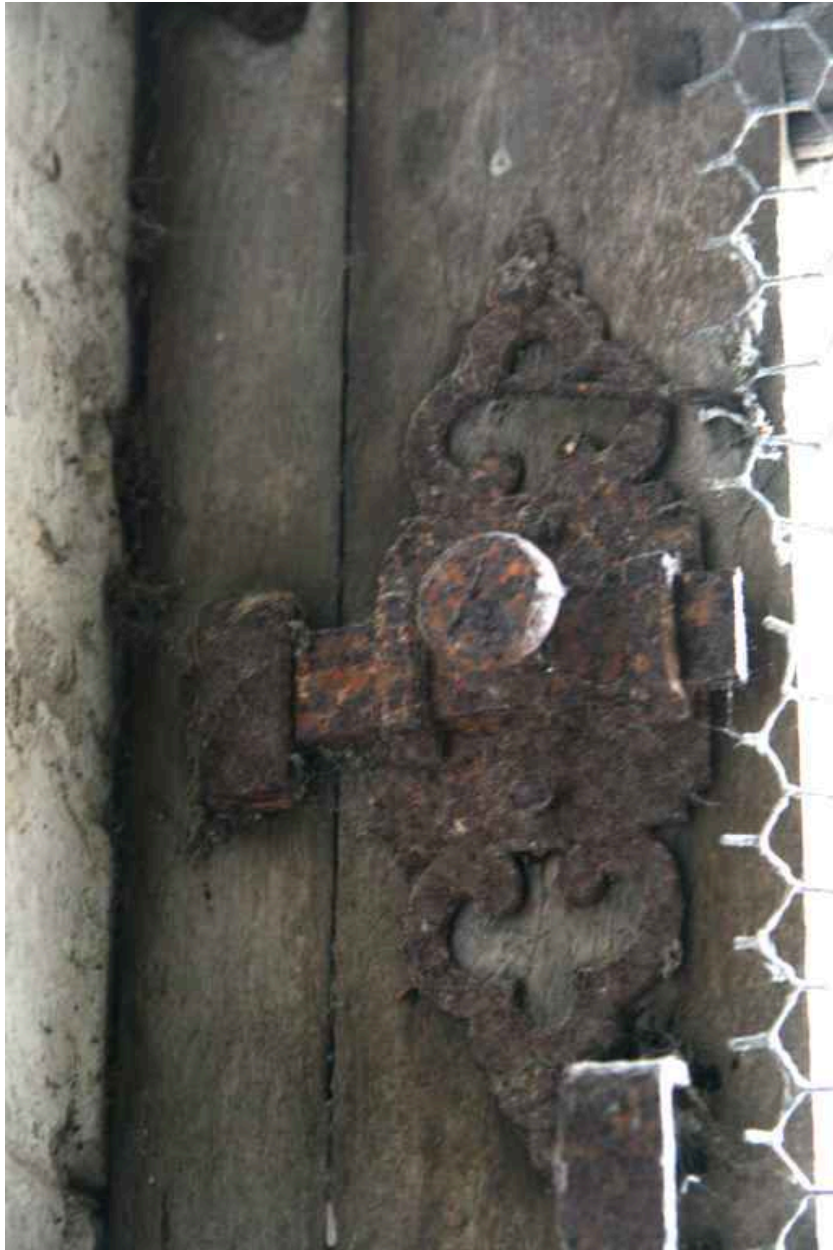
1er étage, garde-robe centrale, détail : targette.
Phot. Jean-Baptiste Darrasse
IVR52_20067206418NUCA

1er étage, garde-robe centrale, détail : targette.

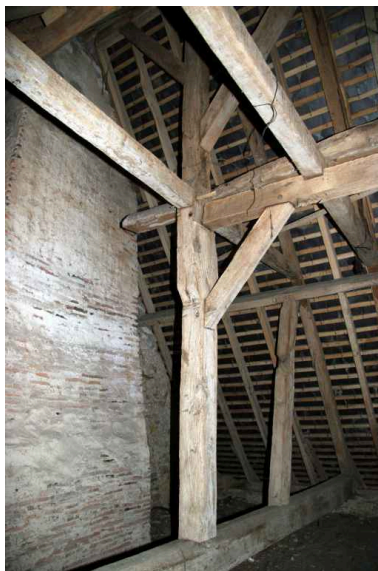
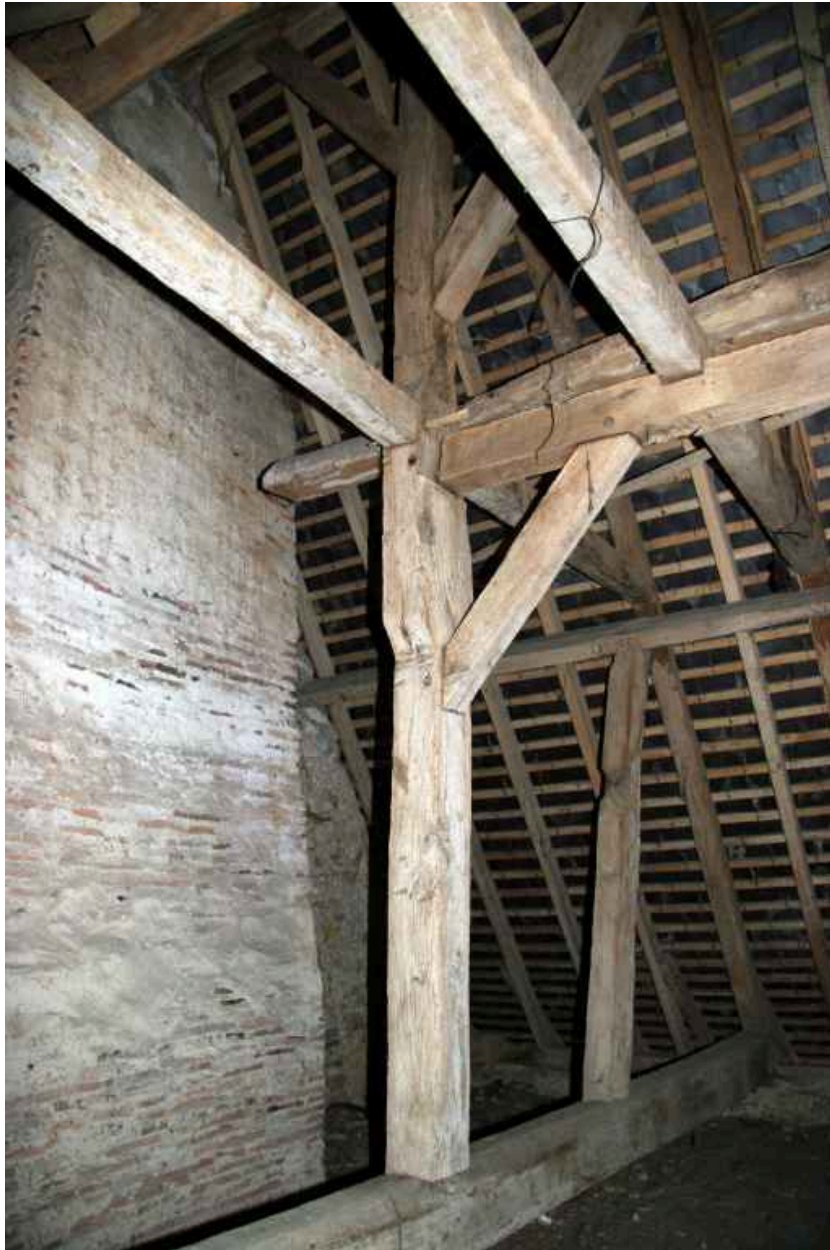
Les combles : charpente à pannes avec sous-faîtage.
Phot. Jean-Baptiste Darrasse
IVR52_20067206414NUCA

Les combles : charpente à pannes avec sous-faitage.

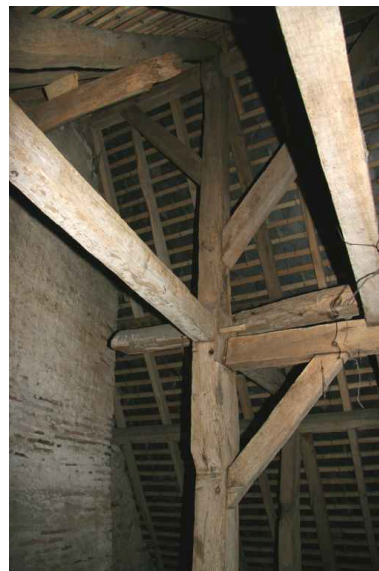
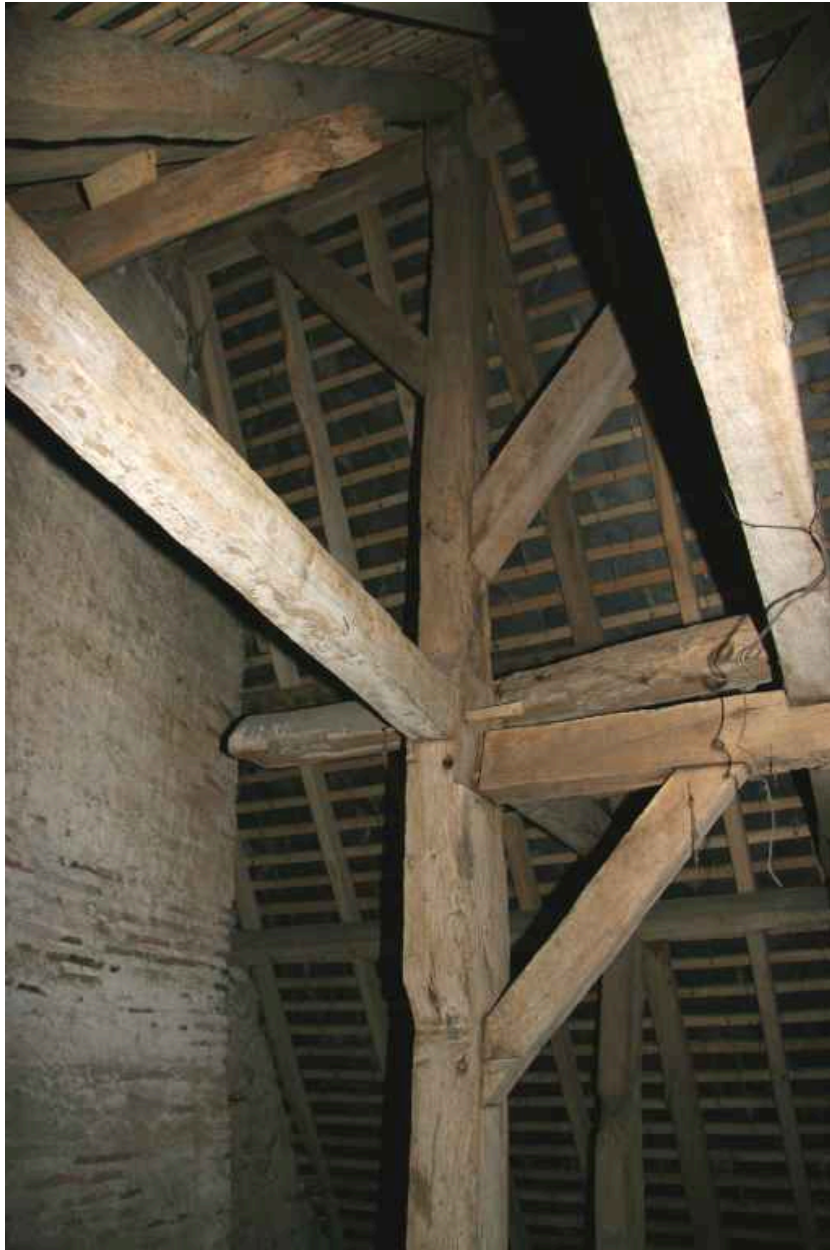
La charpente ne s'appuie pas sur le pignon.
Phot. Jean-Baptiste Darrasse
IVR52_20067206415NUCA

La charpente ne s'appuie pas sur le pignon.

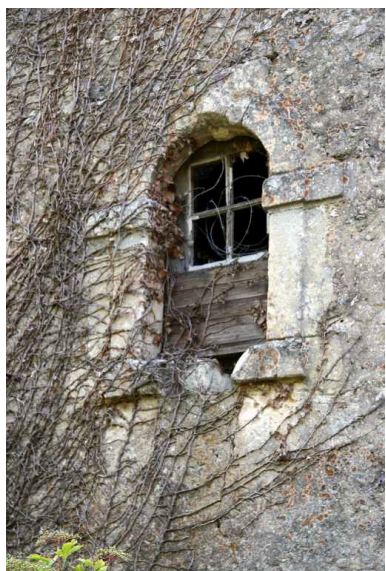
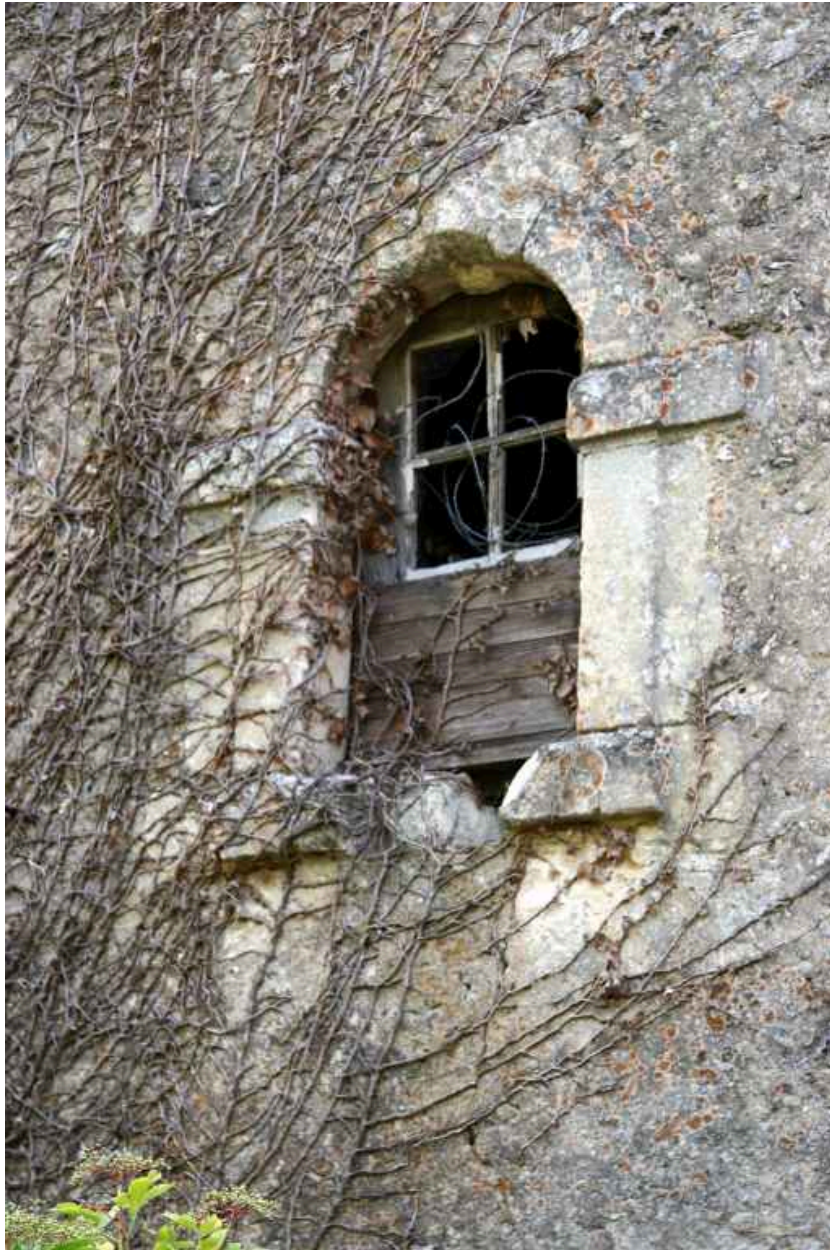
Tourelle d'escalier : baie plein cintre.
Phot. Jean-Baptiste Darrasse
IVR52_20067206426NUCA

Tourelle d'escalier : baie plein cintre.

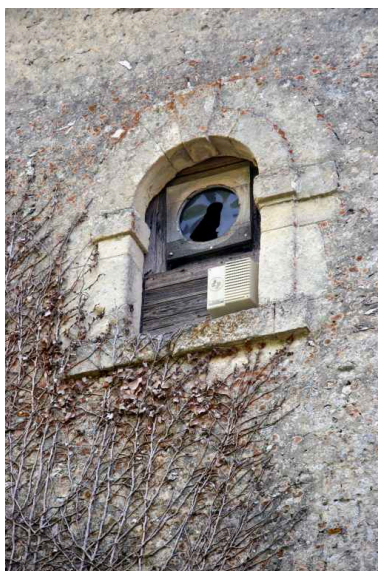
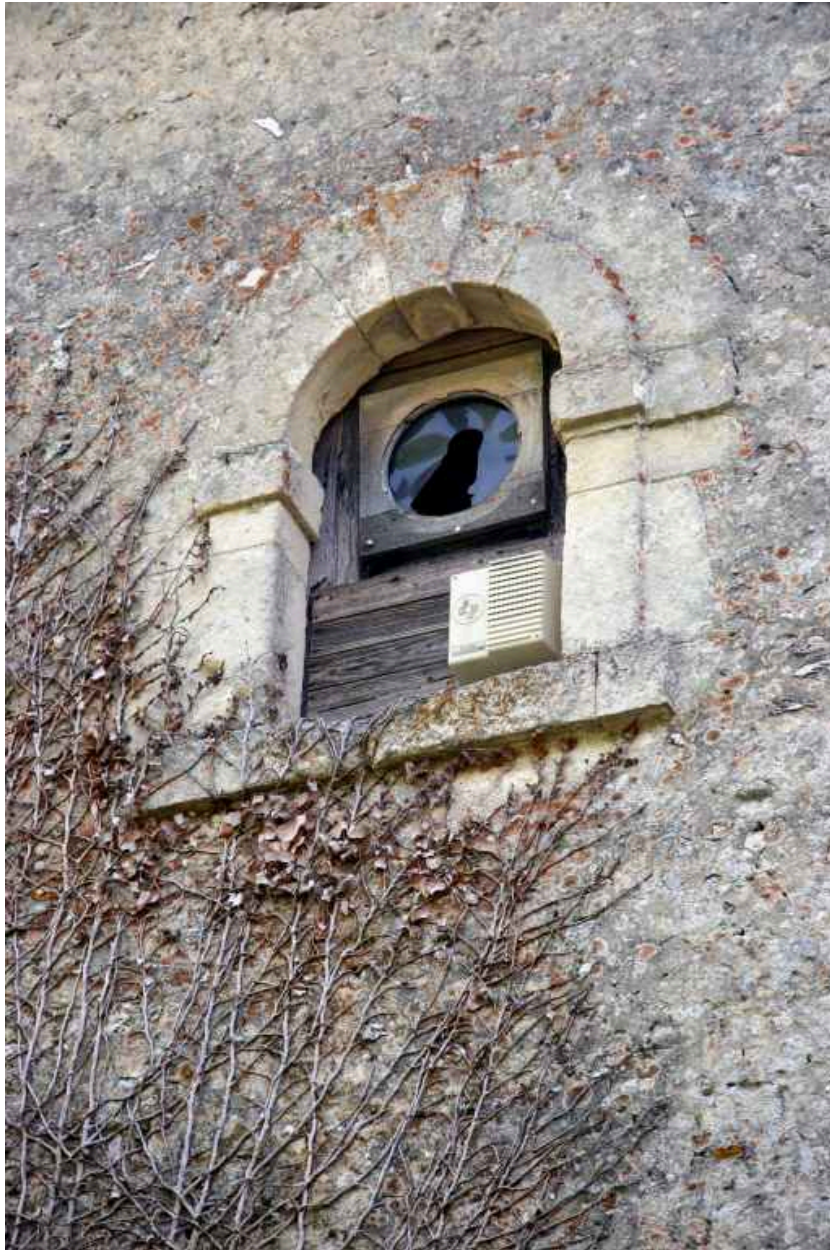
Tourelle d'escalier, dernier étage : baie en plein cintre.
Phot. Jean-Baptiste Darrasse
IVR52_20067206427NUCA

Tourelle d'escalier, dernier étage : baie en plein cintre.

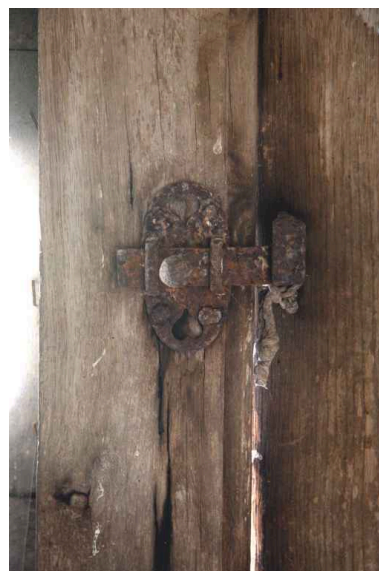
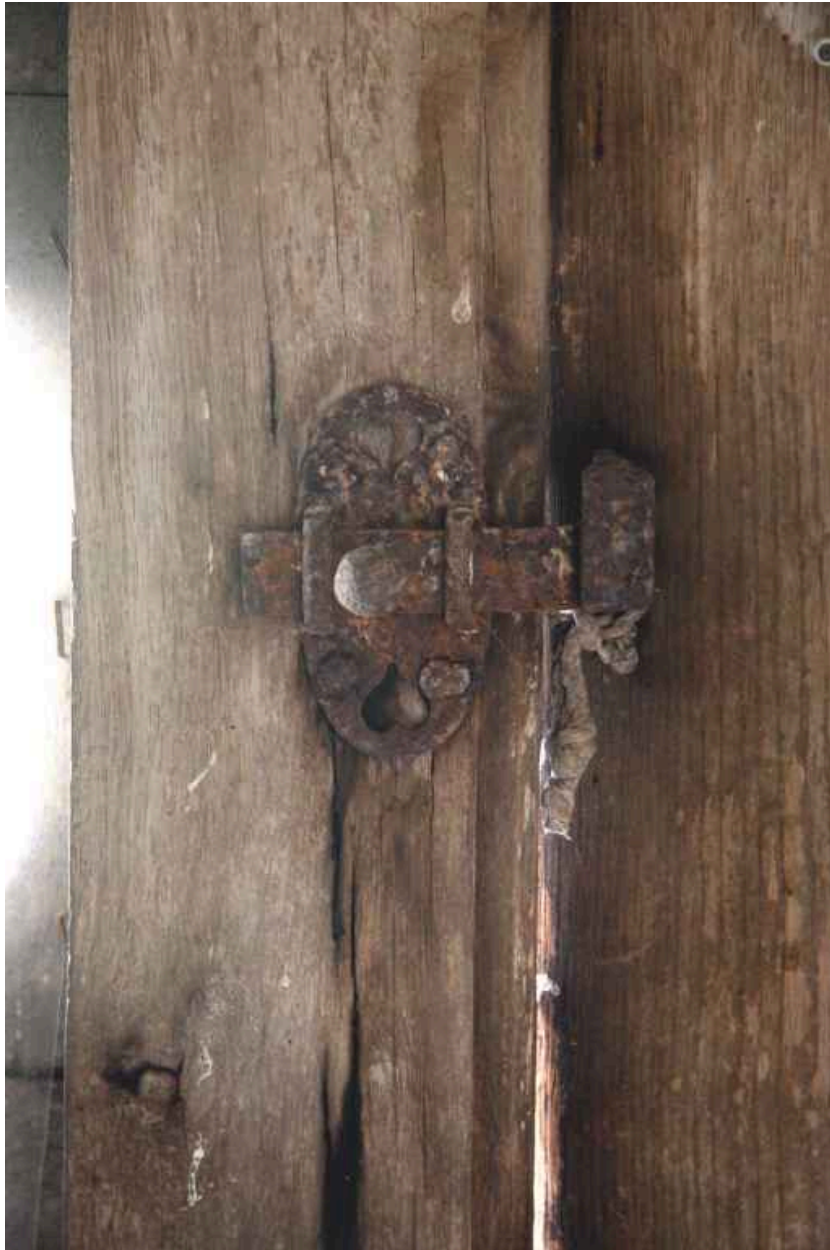
Tourelle d'escalier, détail : targette.
Phot. Jean-Baptiste Darrasse
IVR52_20067206422NUCA

Tourelle d'escalier, détail : targette.

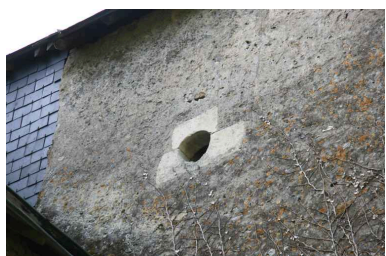
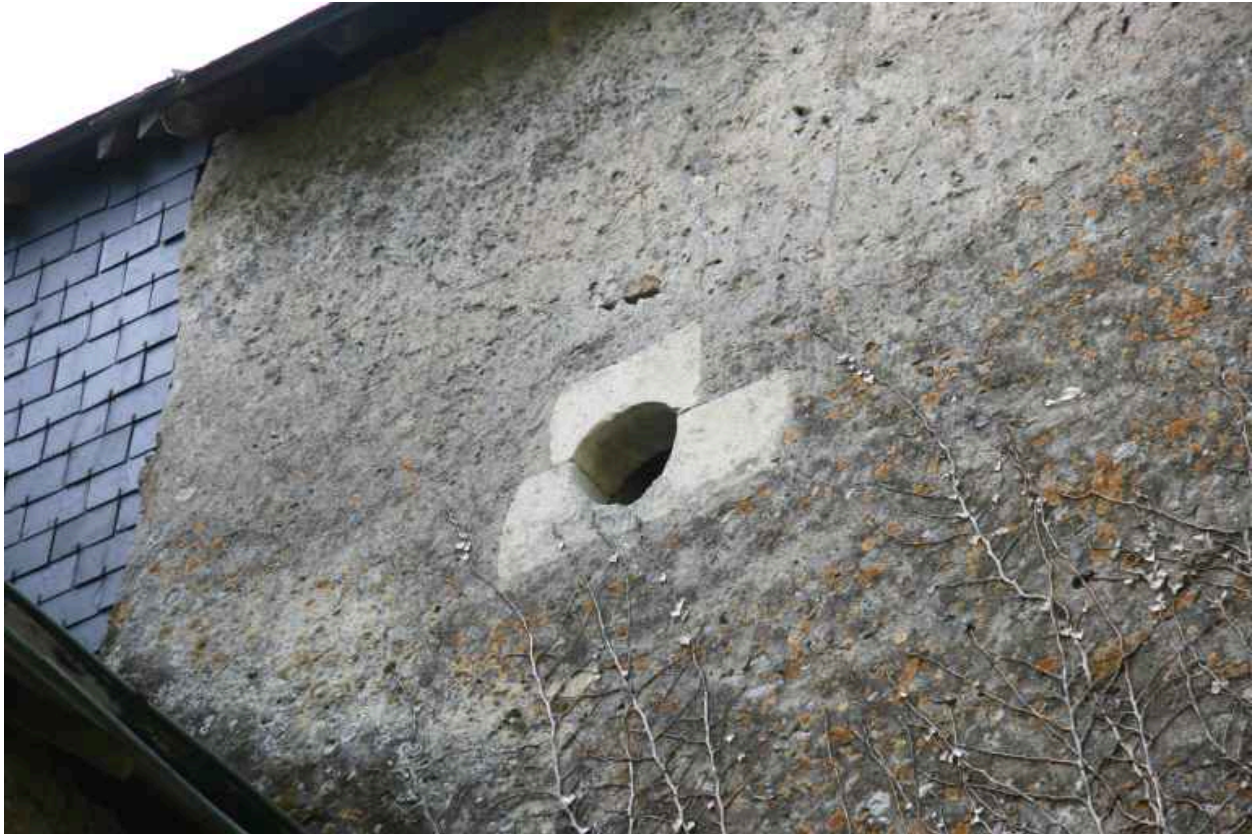
Tourelle d'escalier : bouche à feu ?
Phot. Jean-Baptiste Darrasse
IVR52_20067206428NUCA

Tourelle d'escalier : bouche à feu ?

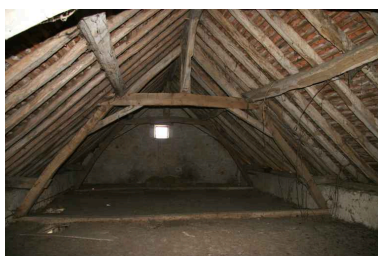
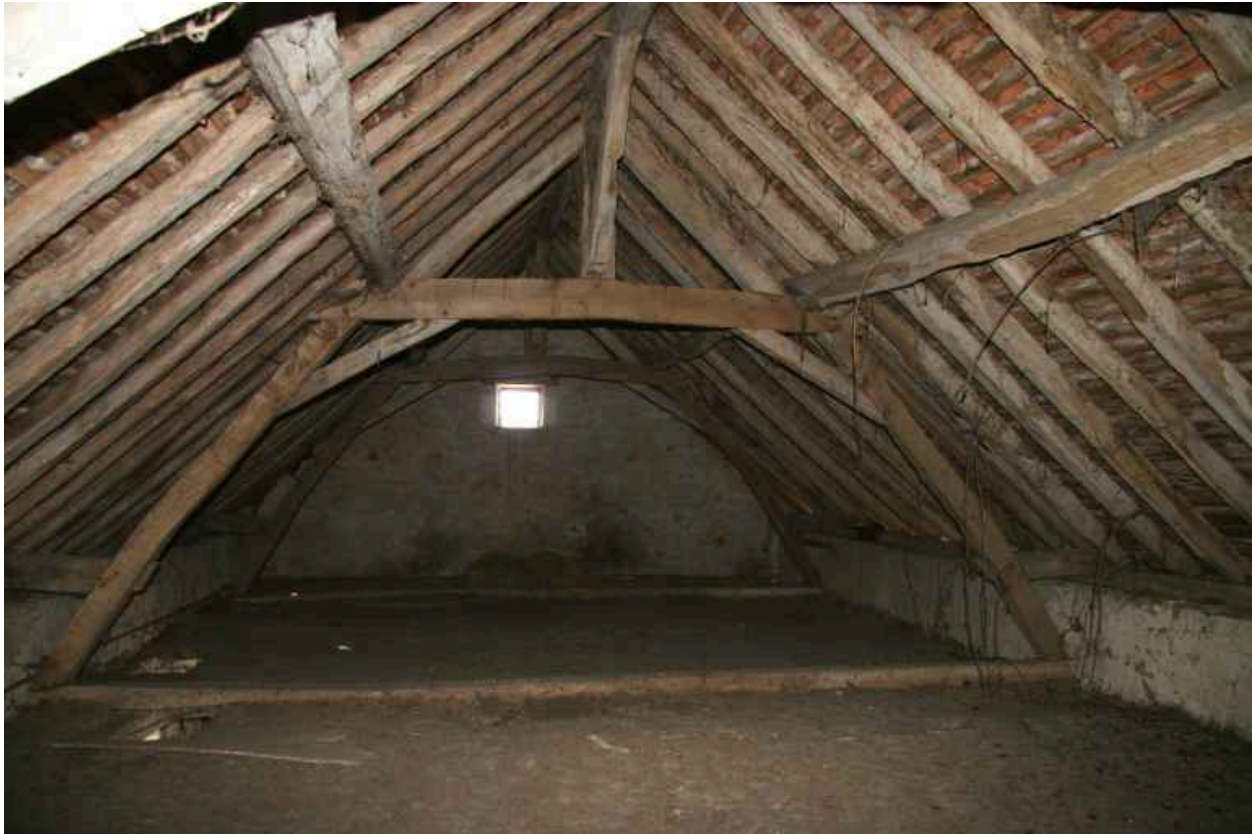
Dépendances sud : les combles.
Phot. Jean-Baptiste Darrasse
IVR52_20067206433NUCA

Dépendances sud : les combles.

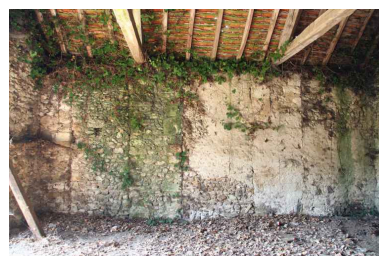
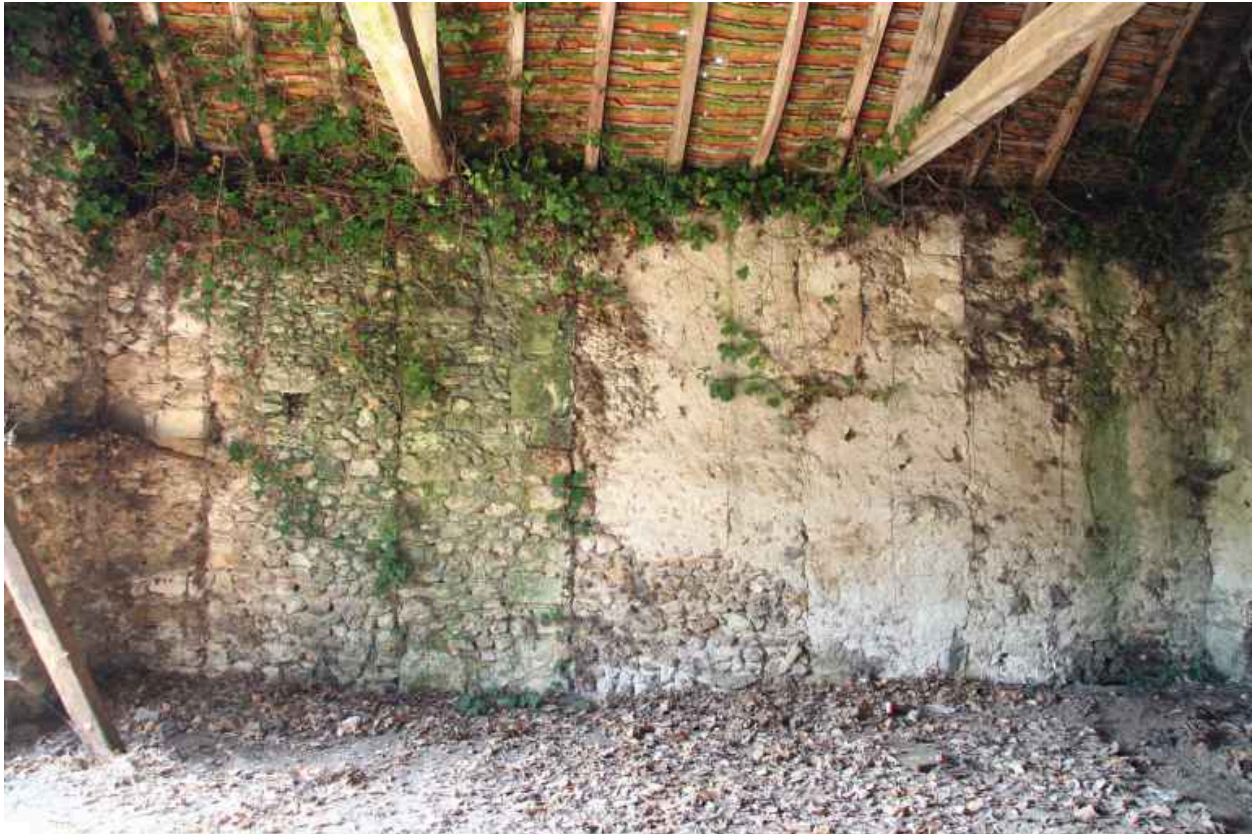
Hangar sud construit anciennement sur des piliers.
Phot. Jean-Baptiste Darrasse
IVR52_20067206434NUCA

Hangar sud construit anciennement sur des piliers.

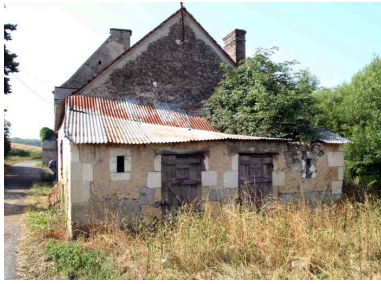
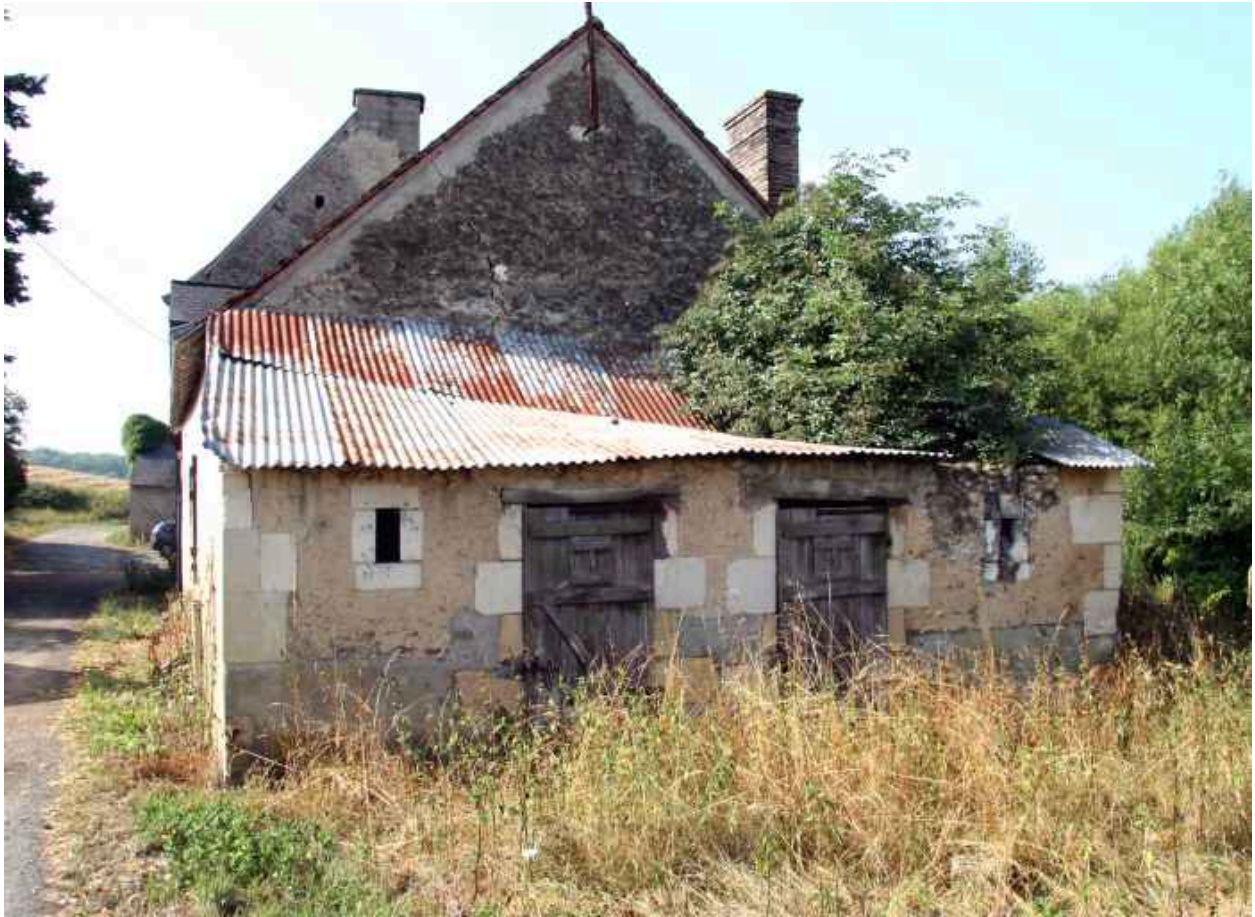
Dépendances nord :
toit à porc en appenti.
Phot. Jean-Baptiste Darrasse
IVR52_20067206430NUCA

Dépendances nord : toit à porc en appenti.

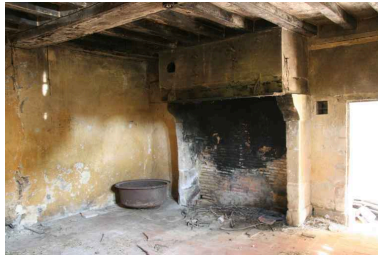
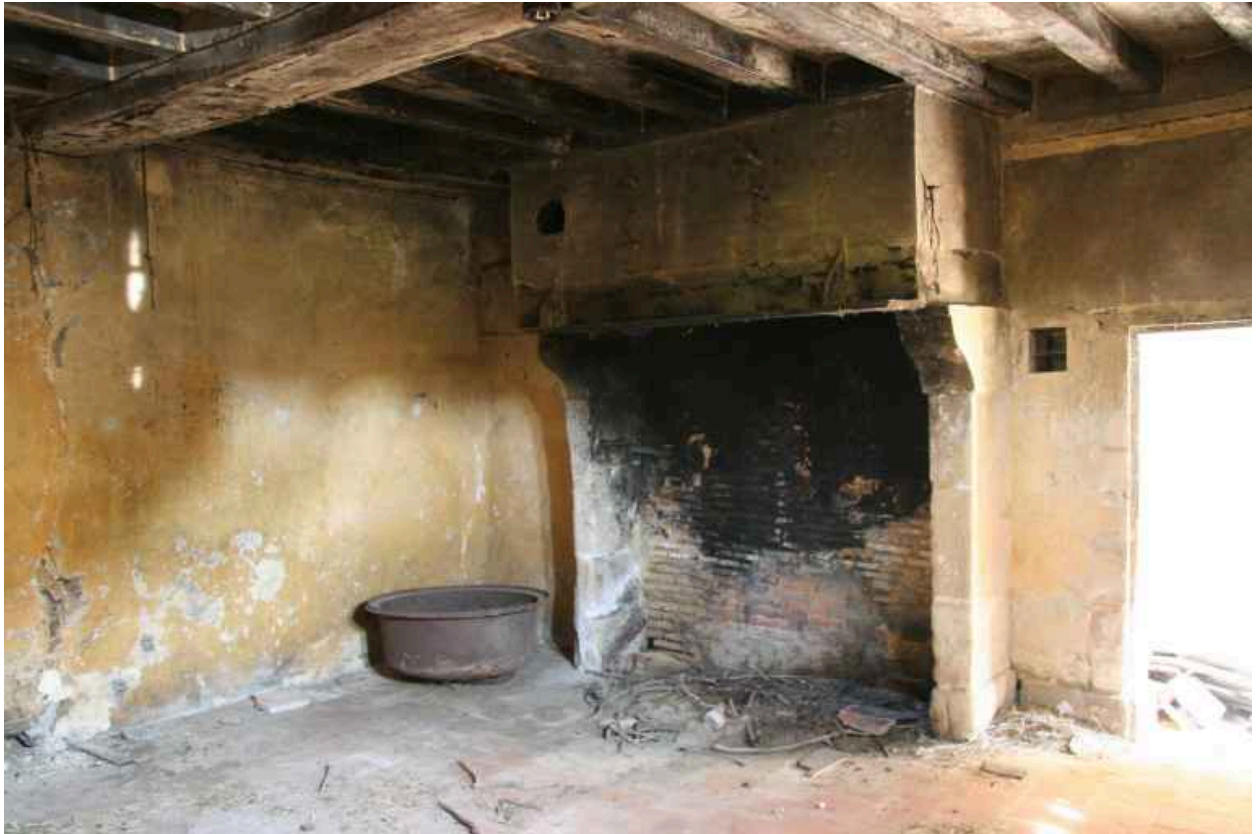
Dépendances sud : la buanderie.
Phot. Jean-Baptiste Darrasse
IVR52_20067206432NUCA

Dépendances sud : la buanderie.
