Pays de la Loire, Vendée  
Maillé  
Bourg (le)  
28 rue des Loges

## Ferme, actuellement maison ; 28 rue des Loges

Numéro de dossier : IA85002598  
Date de l'enquête initiale : 2020  
Date(s) de rédaction : 2021  
Cadre de l'étude : inventaire topographique Vallée de la Sèvre Niortaise, Marais poitevin  
Degré d'étude : recensé

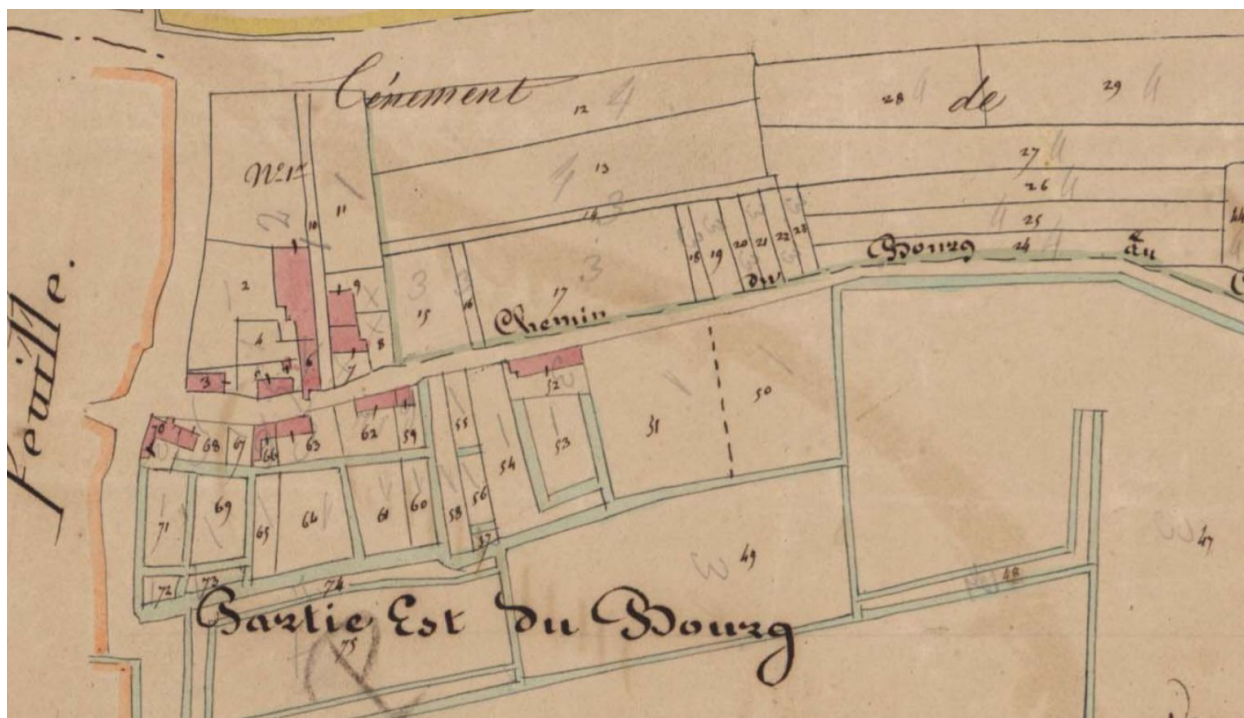
IVR52\_20218500058NUCA

La parcelle 70, à gauche, sur le plan cadastral de 1835.

Le plan cadastral de 1835 montre l'existence d'une ferme à la place du logis actuel, appartenant alors à René Pierceau. Les dépendances au sud sont construites sur un terrain quadrillé à cette époque par des fossés reliés à la route d'eau et au port de la Mare. Le cadastre mentionne un agrandissement en 1854 pour René Pierceau fils, et un autre en 1867, pour le même, le tout aboutissant probablement aux bâtiments actuels.

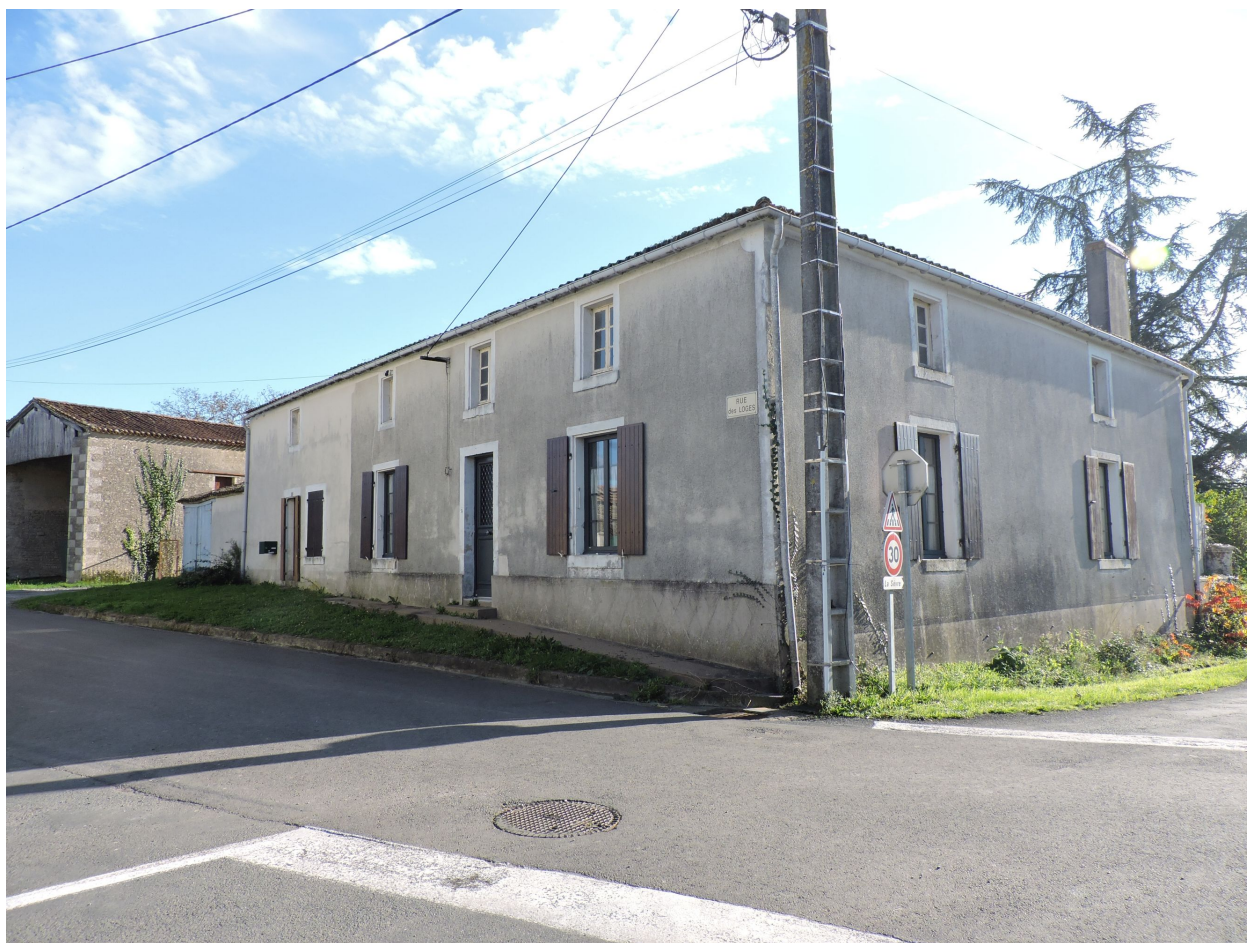
IVR52\_20218500561NUCA

Le logis vu depuis le nord-ouest.

Cette ancienne ferme est située sur le carrefour de la Mare, à la lisière entre les terres hautes du bourg de Maillé, les marais et la route d'eau qui les sépare. Elle comprend un logis, au nord, et d'importantes dépendances à l'est et au sud, entourées par un muret de clôture avec portail. Un hangar agricole s'élève à l'est. Au sud du logis, sont alignés une grange-étable et un autre hangar. Des boulins à pigeons figurent sur la grange-étable. Le logis est un long corps de bâtiment à un étage, double en profondeur, sous un toit à croupes. La façade, soulignée par un solin, présente quatre travées d'ouvertures et cinq baies au rez-de-chaussée.

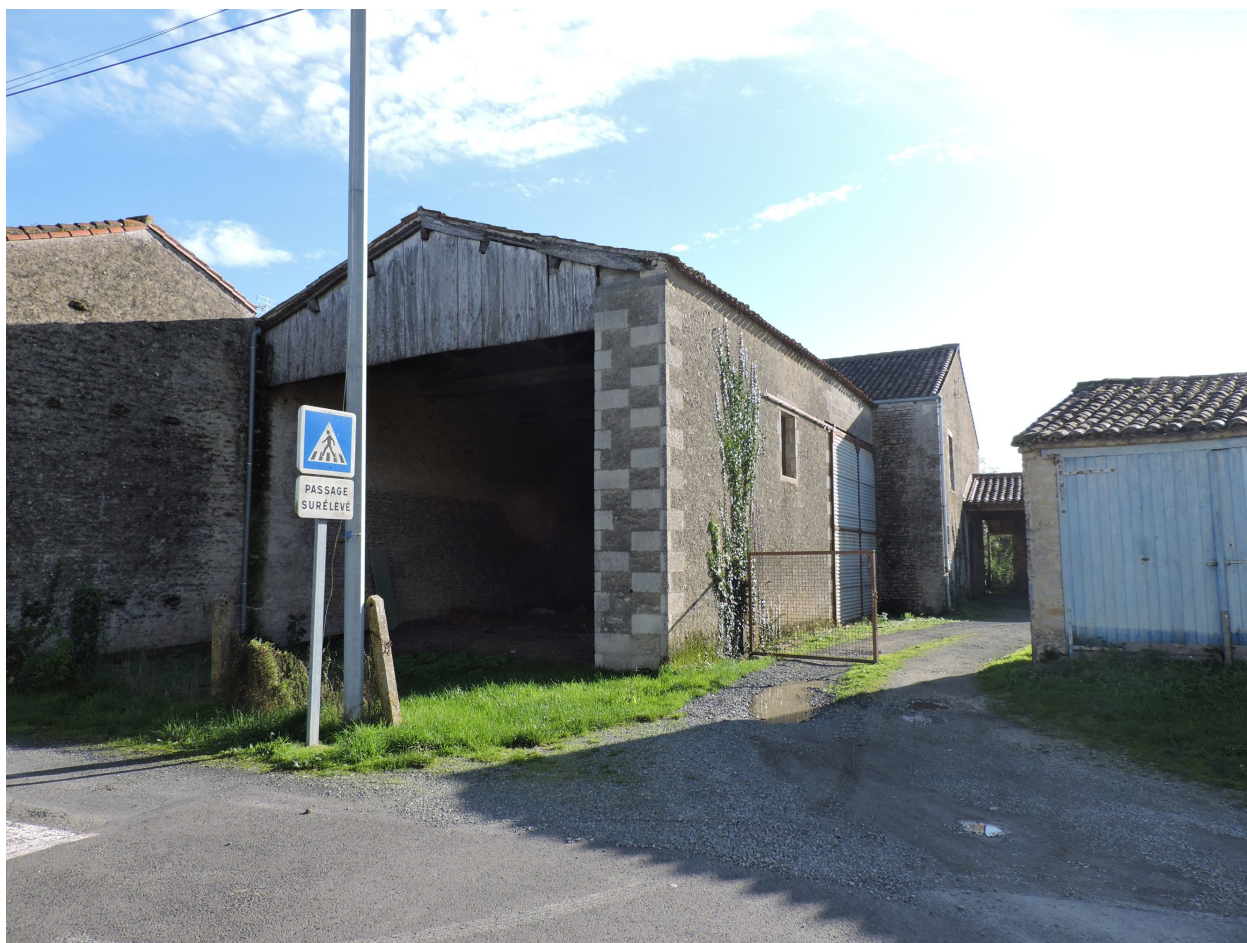
IVR52\_20218500562NUCA

Le hangar à l'est du logis, vu depuis le nord-ouest.

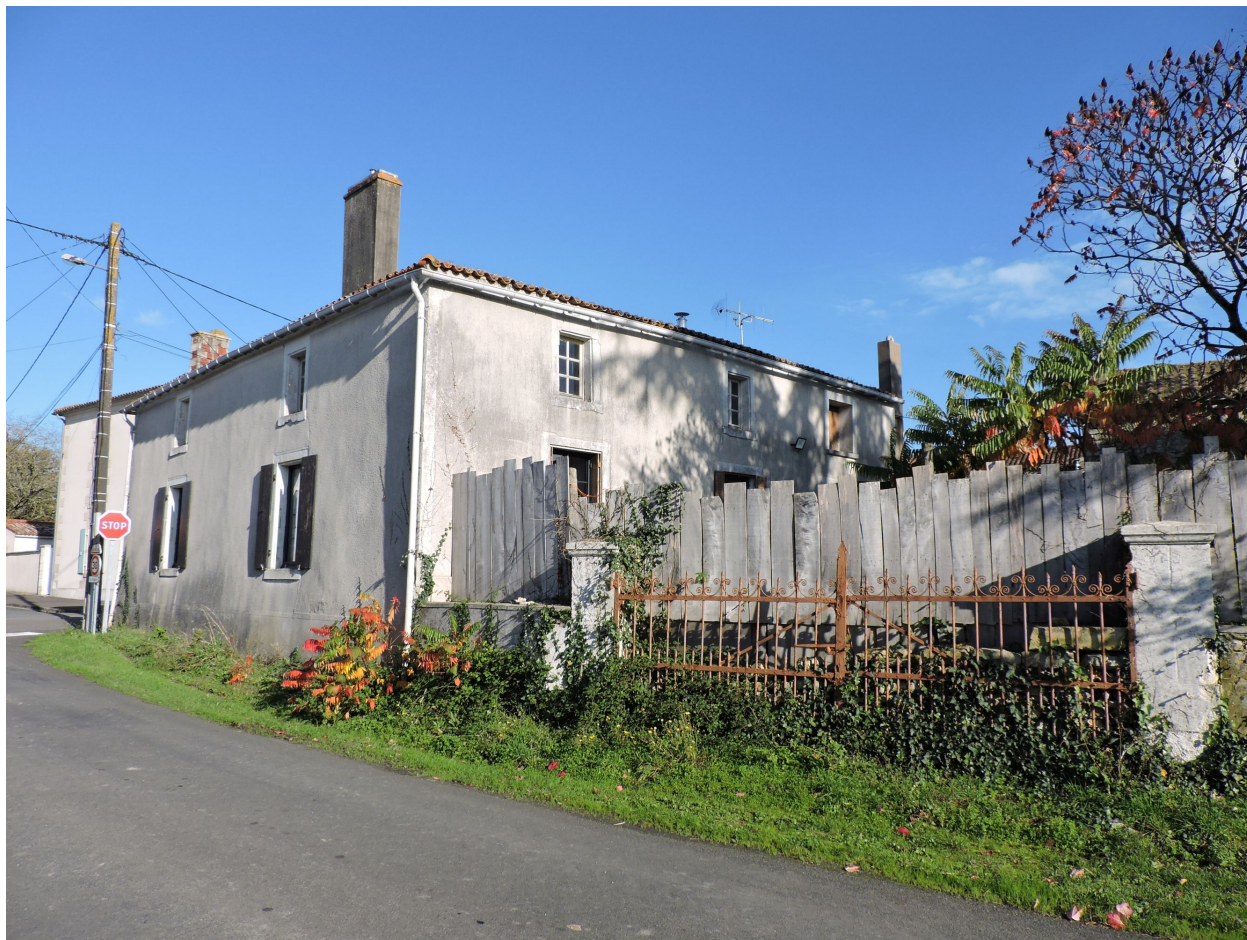
IVR52\_20218500563NUCA

Le logis et la cour postérieure vus depuis le sud-ouest.

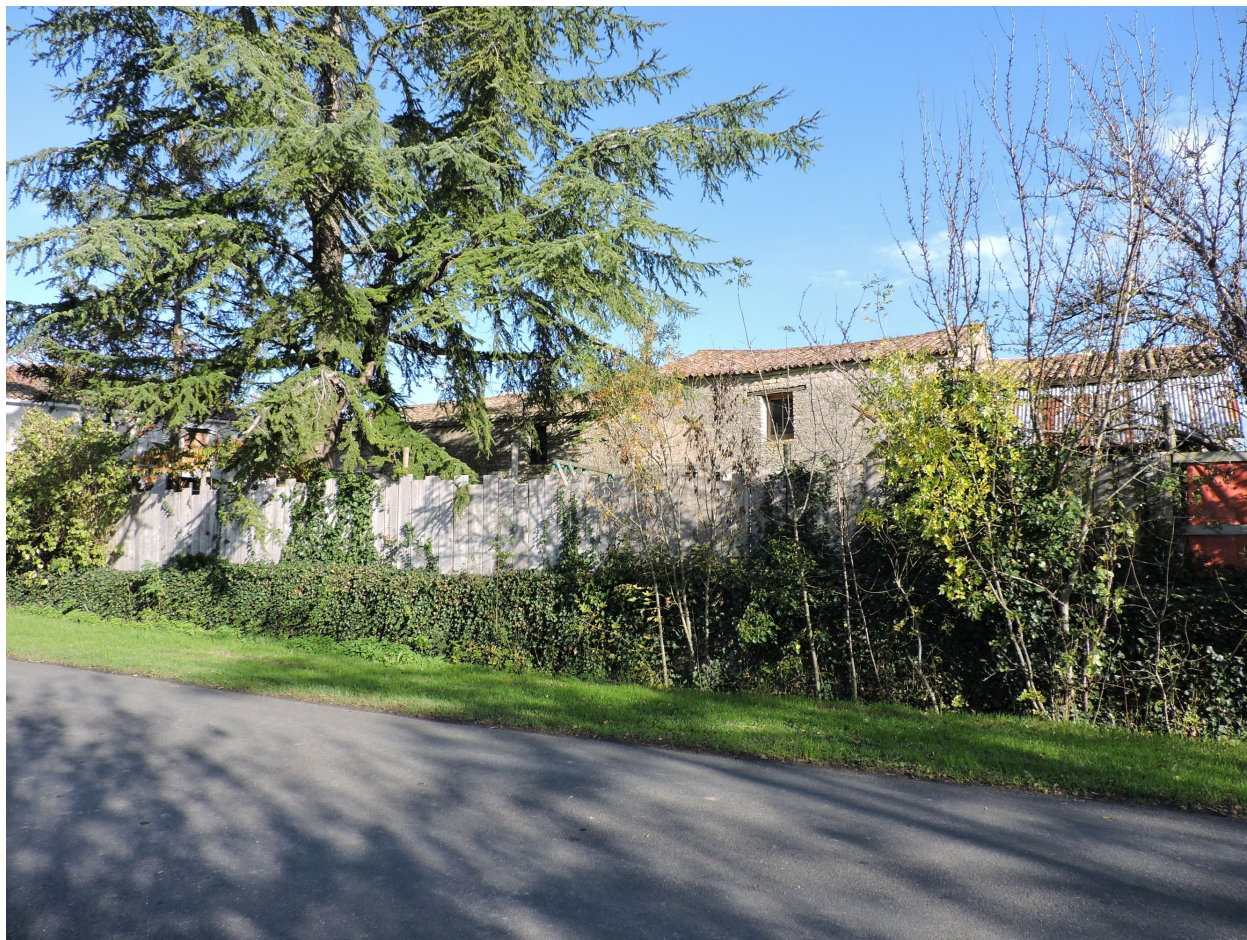
IVR52\_20218500564NUCA

Les dépendances au sud du logis vues depuis l'ouest.

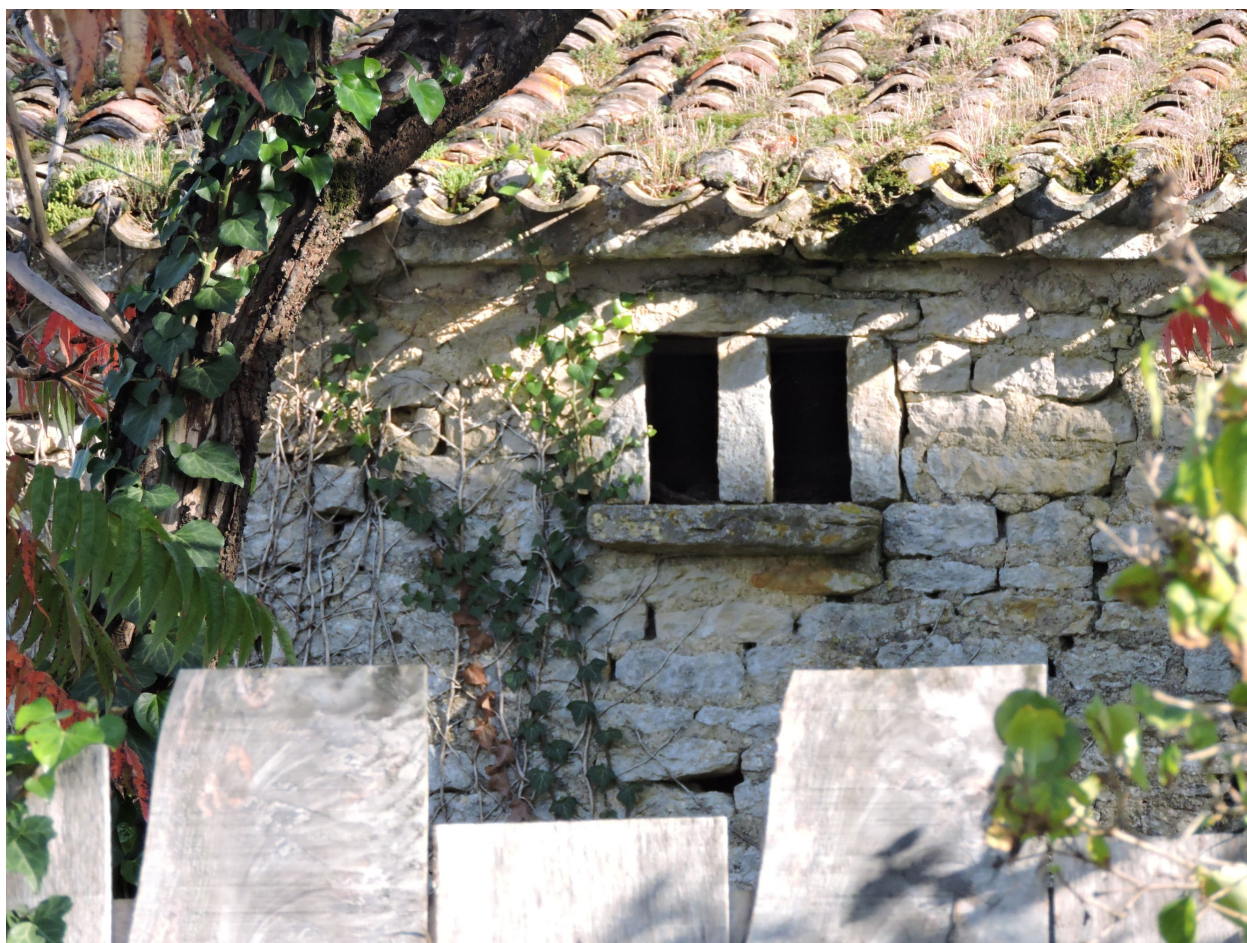
IVR52\_20218500565NUCA

Boulins à pigeons.
