Pays de la Loire, Sarthe
Savigné-sous-le-Lude
place de l' Europe

Statue : Saint Loup de Troyes

Numéro de dossier : IM72001738
Date de l'enquête initiale : 2008
Date(s) de rédaction : 2008
Cadre de l'étude : inventaire topographique
Degré d'étude : étudié
Référence du dossier Monument Historique : PM72000938

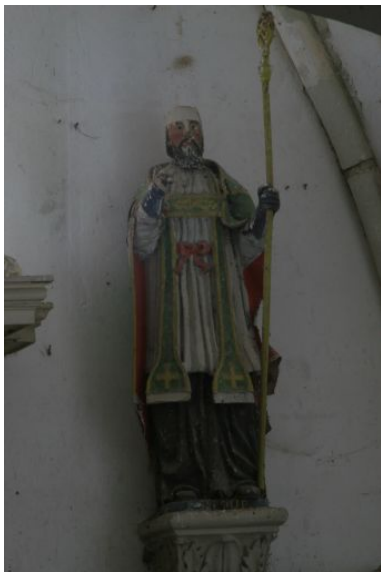
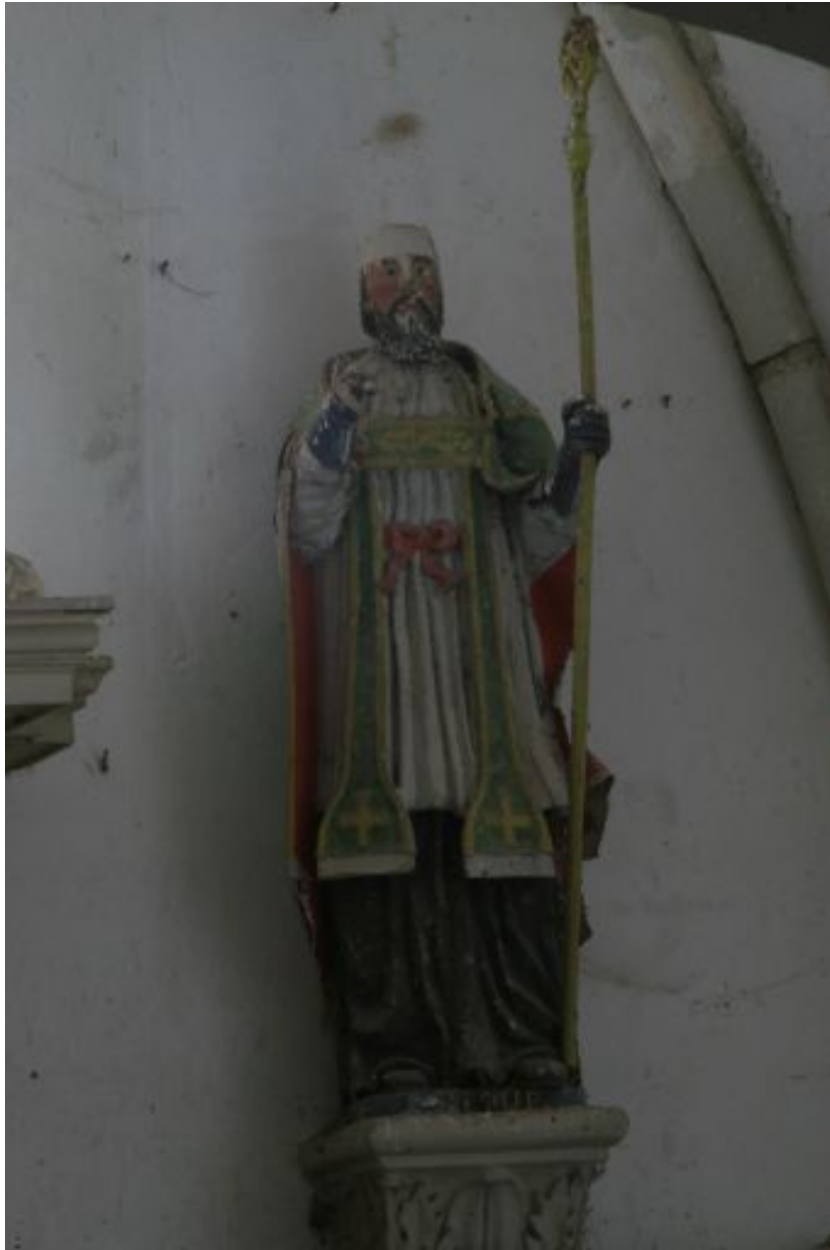
Statue : saint Loup de Troyes.
Phot. Jean-Baptiste Darrasse
IVR52_20087200884NUCA

Statue : saint Loup de Troyes.

La statue est couverte de salissures. La mitre est manquante. Le sommet de la tête n'est pas polychromé. Les 3 doigts de la main droite ont été cassés. La statue a été entièrement repeinte.
