## **Abattoirs ou Boucherie de l'abbaye de Fontevraud, actuellement maison, 24, rue Saint-Mainbœuf, Fontevraud-l'Abbaye**

Numéro de dossier : IA49010761  
Date de l'enquête initiale : 2010  
Date(s) de rédaction : 2010  
Cadre de l'étude : inventaire topographique Fontevraud-l'Abbaye - Montsoreau  
Degré d'étude : étudié  
Référence du dossier Monument Historique : PA00109109

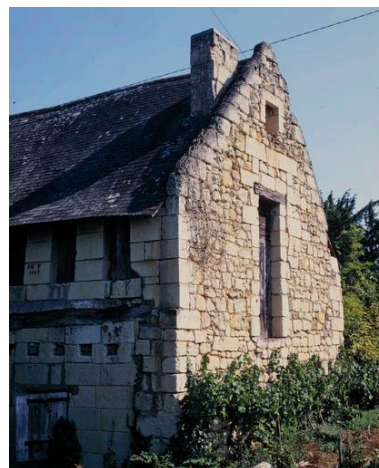
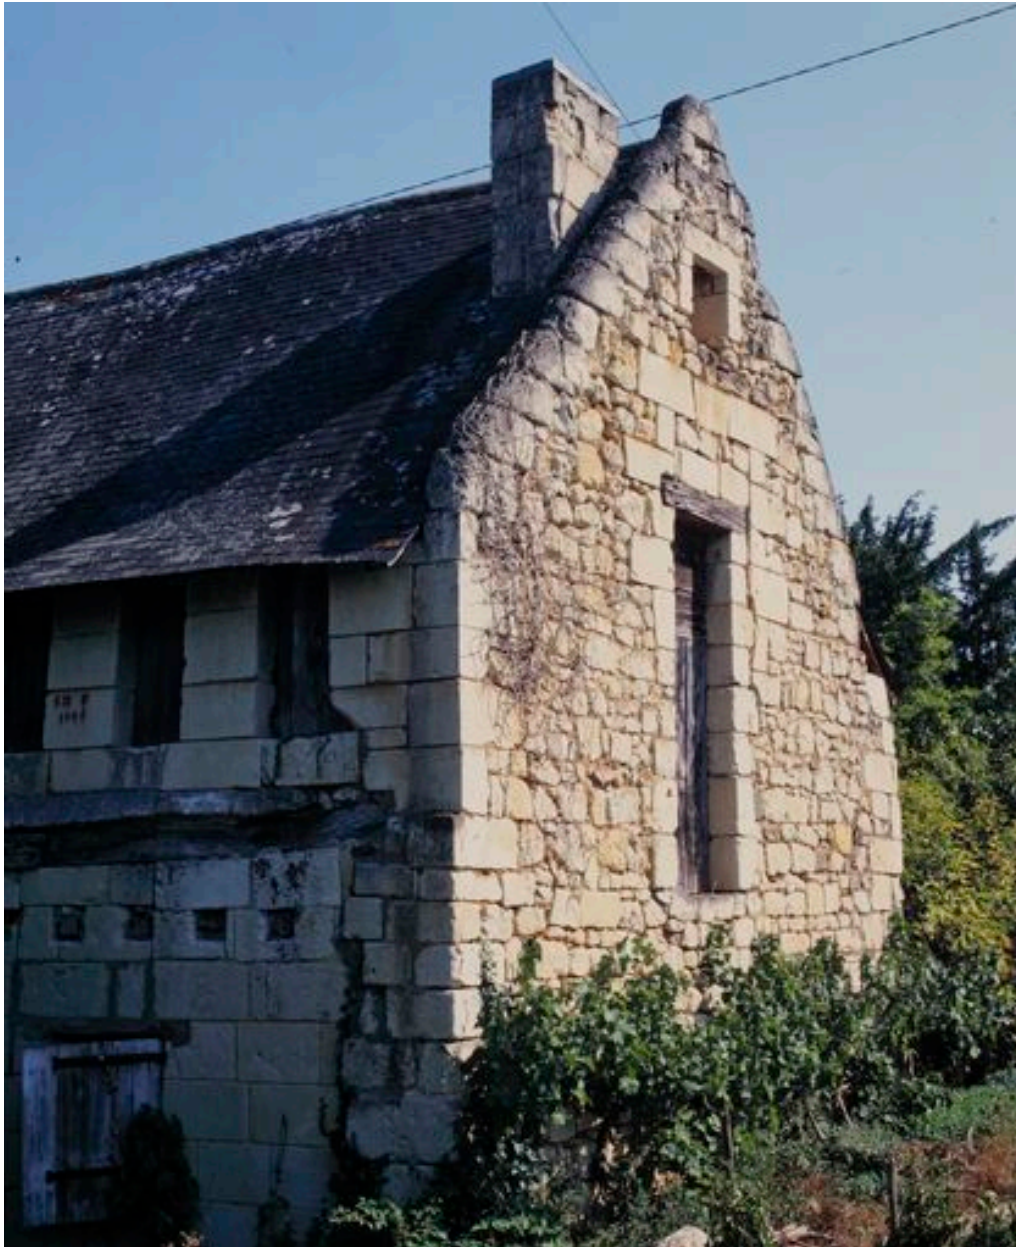
Pignon ouest de l'ancienne boucherie.  
Phot. Bruno Rousseau  
IVR52\_19964901405XA

Pignon ouest de l'ancienne boucherie.

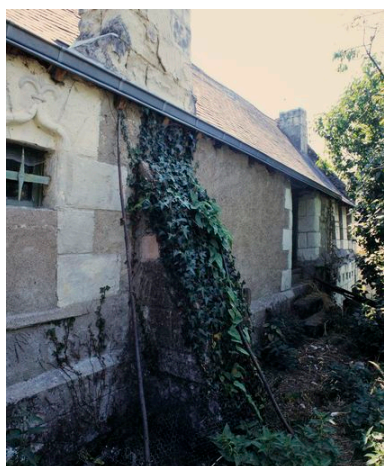
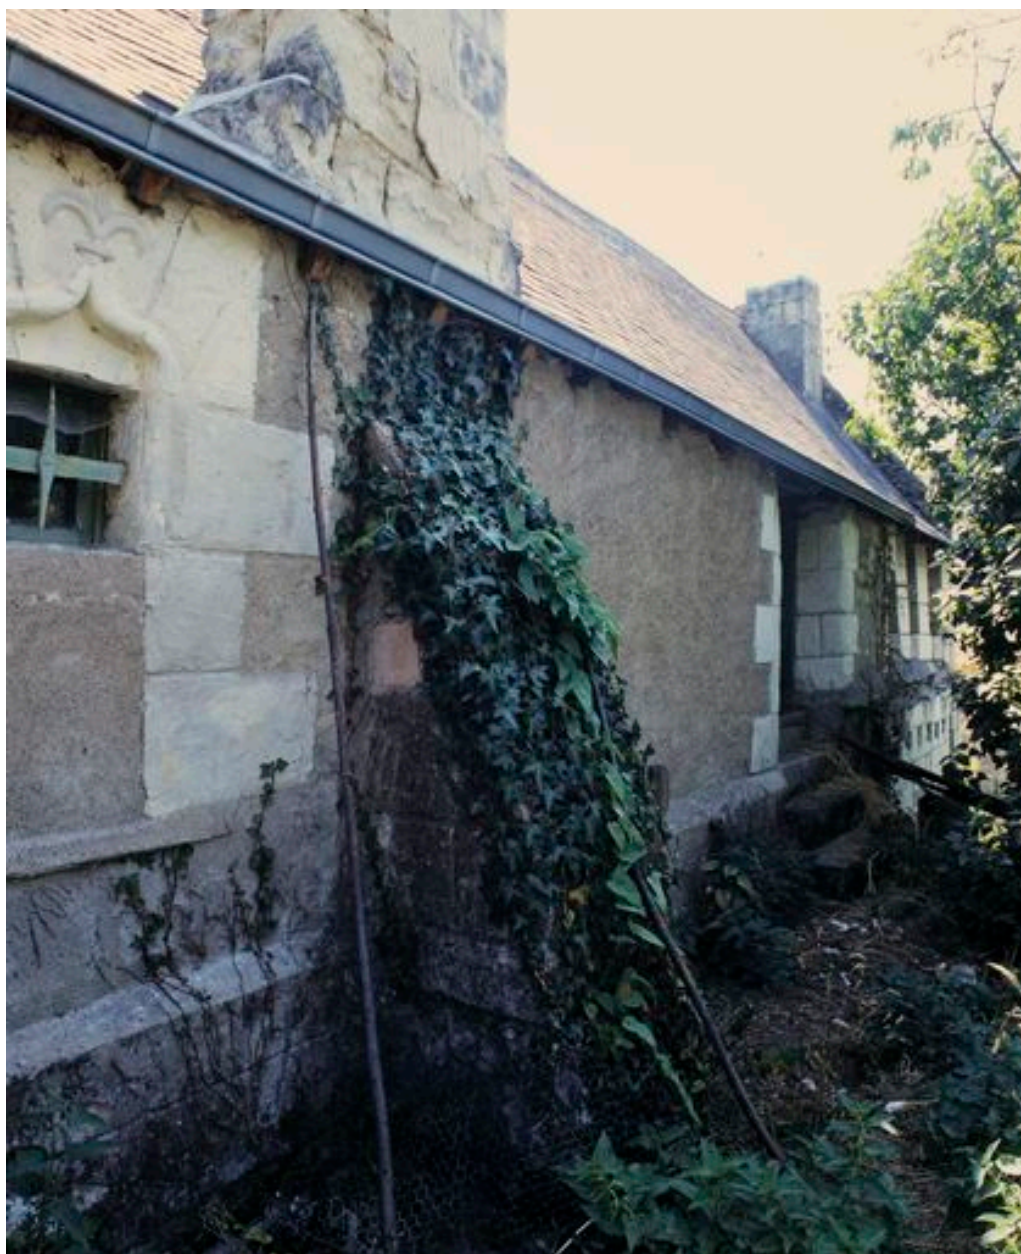
Façade nord de l'ancienne boucherie.

Construite en moellons de tuffeau, la maison actuelle accueillait le logement du boucher et ses espaces de travail. C'est un édifice en rez-de-chaussée légèrement surélevé, sur sous-sol et soubassement, avec comble couvert d'un toit d'ardoises à longs pans. Ce long bâtiment comporte plusieurs travées.

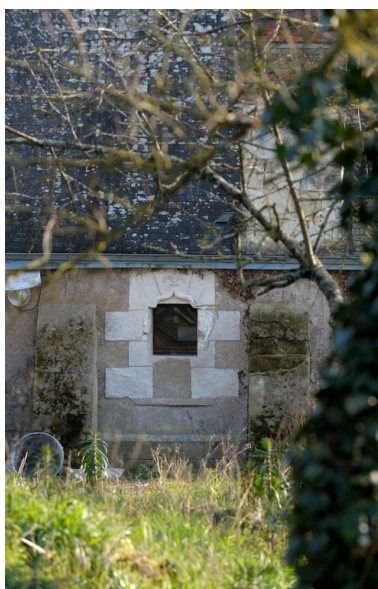
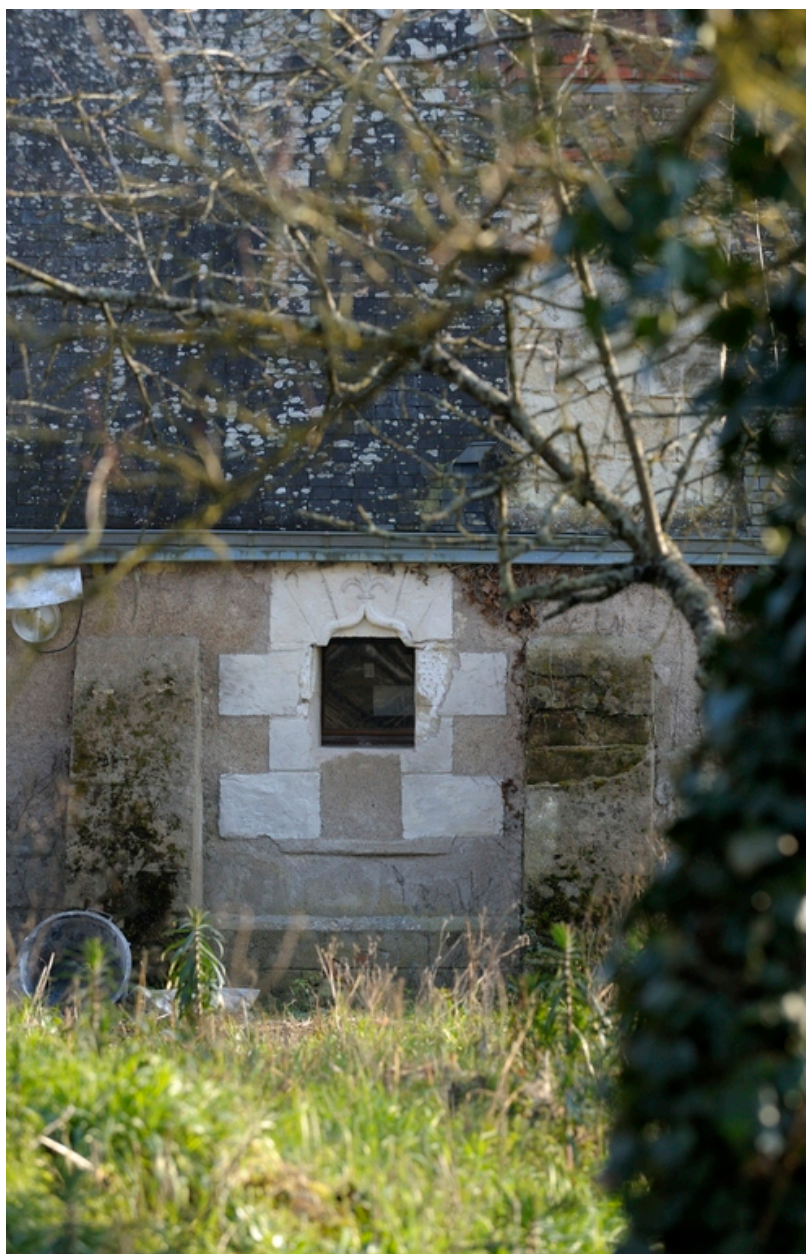
Logis, façade nord. Détaill d'une baie, avec accolade fleurdelisée.

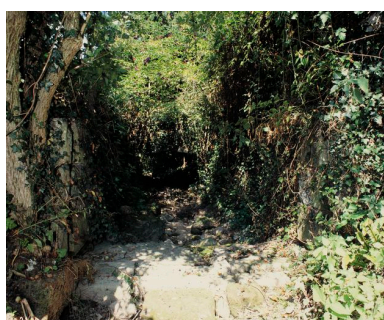
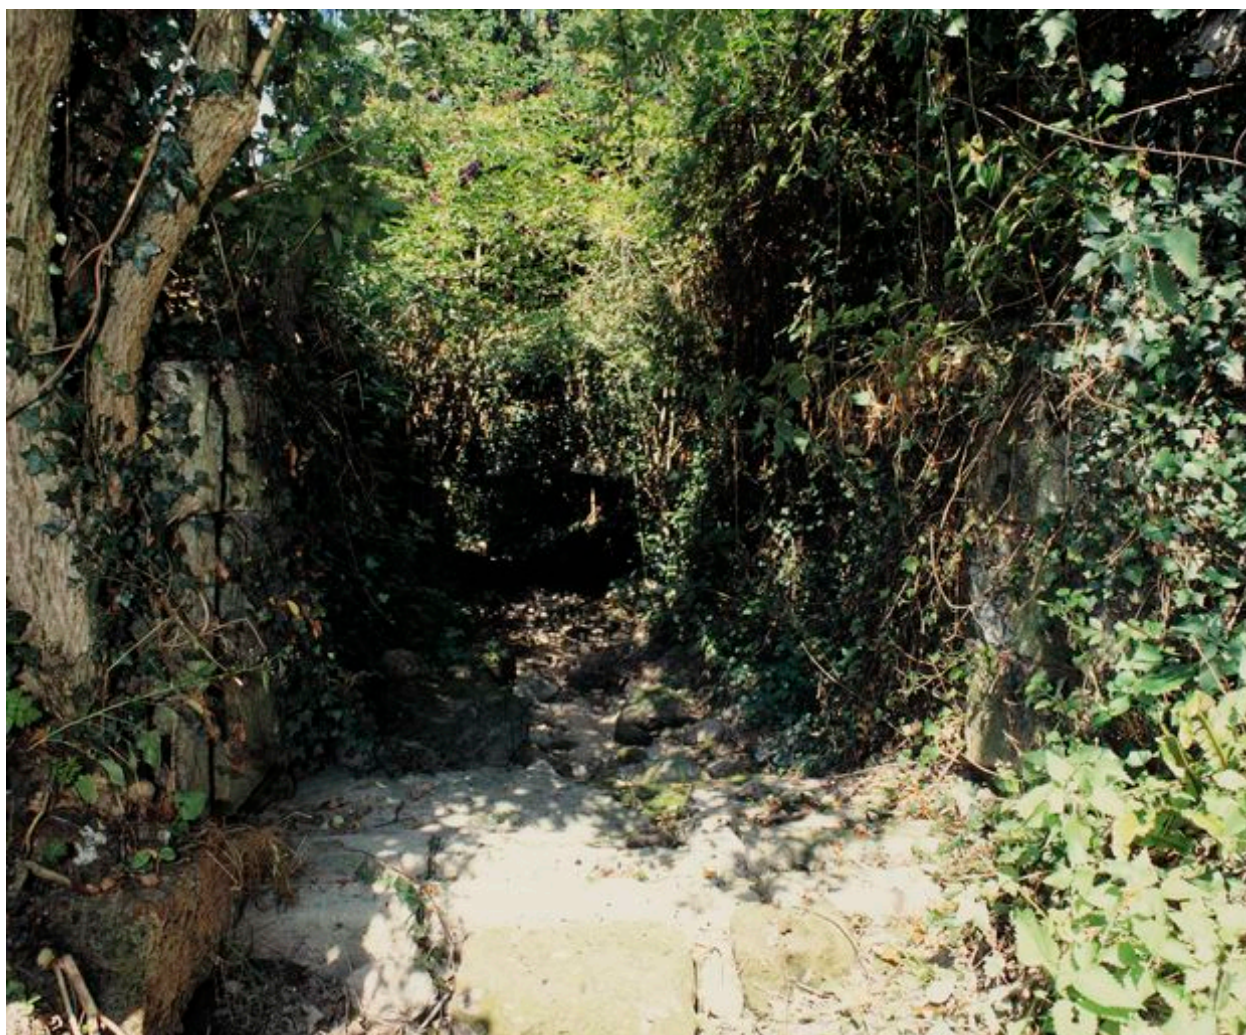
Le cours canalisé de l'Arceau en amont de la boucherie.

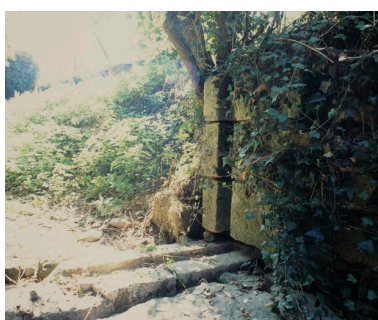
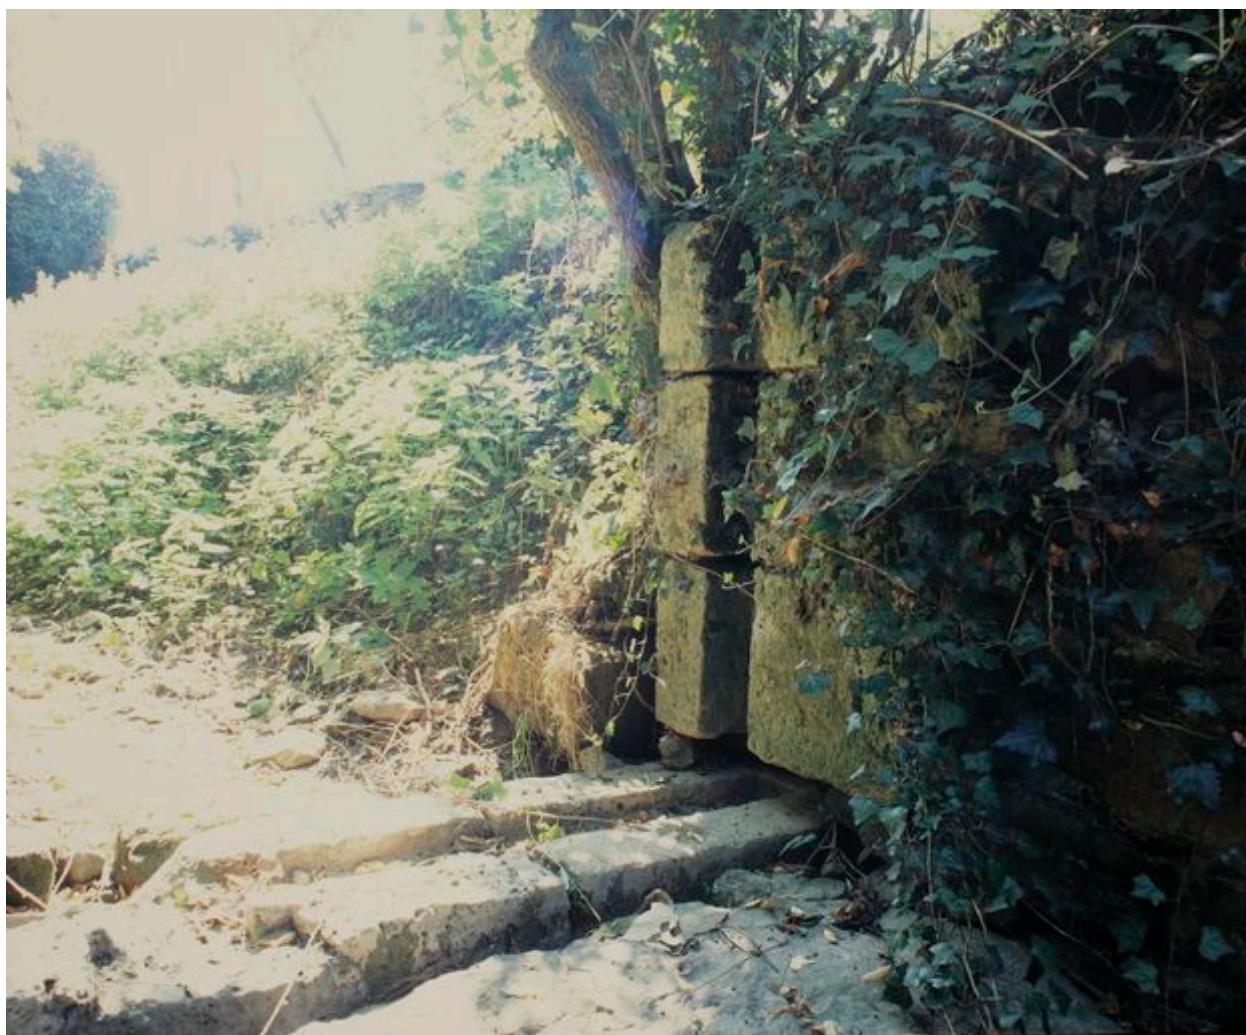
Vestige du système de vanne en amont de la boucherie qui permettait de réguler le cours de l'Arceau et de maintenir en eau le bief du moulin de la Courvoiserie, dont l'embranchement est plus en amont.

À l'exception du logement du boucher, il n'est pas possible d'estimer, à la lecture du procès-verbal d'estimation, l'organisation des espaces de cet édifice, si ce n'est que les soubassements accueilleraient sans doute une étable, voire l'atelier de boucherie et peut-être aussi la « tuerie ». Le grenier destiné au séchage des peaux prenait vraisemblablement place dans les combles. La grange, du XVI<sup>e</sup> siècle, est en moellons de tuffeau enduits. Elle ouvre sur cour, à l'ouest, par une porte couverte en plein-cintre. Les pignons est et ouest sont percés d'une porte haute. La porte du gouttereau nord fut percée au XX<sup>e</sup> siècle. Au sud de la grange était édifié un mur qui fermait la cour de la boucherie et l'accès à la cour devait se faire par l'espace qui séparait à l'origine la maison de la grange. C'est sans doute au début du XVIII<sup>e</sup> siècle, lorsque le logis est agrandi vers l'est, qu'un nouvel accès à la cour est réalisé, après percement du mur de clôture, immédiatement au sud de la grange. Là, une porte charretière couverte d'un arc en anse de panier est élevée, dont le montant nord est formé par une reprise de maçonnerie de la chaîne d'angle de la grange. Un nouveau mur de clôture parallèle au gouttereau de la grange est alors édifié dans l'axe de cette porte charretière. Au cours du XIX<sup>e</sup> siècle, la grande porte et ce mur parallèle sont transformés pour former l'appentis qui flanque la grange au sud. D'autres aménagements sont associés à l'ancienne boucherie. Au sud de la cour se trouvent un puits (attesté au XVIII<sup>e</sup> siècle) et un appentis (érigé entre la fin du XVIII<sup>e</sup> et le début du XIX<sup>e</sup> siècle, puis agrandi vers l'est courant XIX<sup>e</sup>). À l'est du site, le relief est barré par un petit coteau rocheux dans lequel sont percées des cavités : on y trouve le départ d'une ancienne carrière, ainsi que des abris troglodytiques : au XIX<sup>e</sup> siècle, l'un accueillait un pressoir casse-cou, un autre (aujourd'hui effondré) un four à pain. Plus au sud, sur le cours de l'Arceau, se trouvent les vestiges en pierre de taille de tuffeau d'une ancienne vanne (visible sur le plan de 1740 ?) qui permettait, en période de faible débit, de détourner de leur lit naturel les eaux du ruisseau afin d'alimenter le bief du moulin de la Courvoiserie, par le biais d'un petit canal dont l'embranchement était situé quelques mètres en amont.

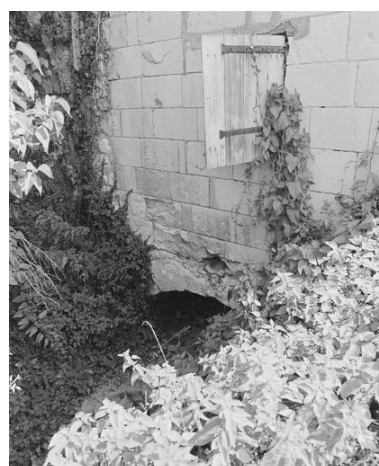
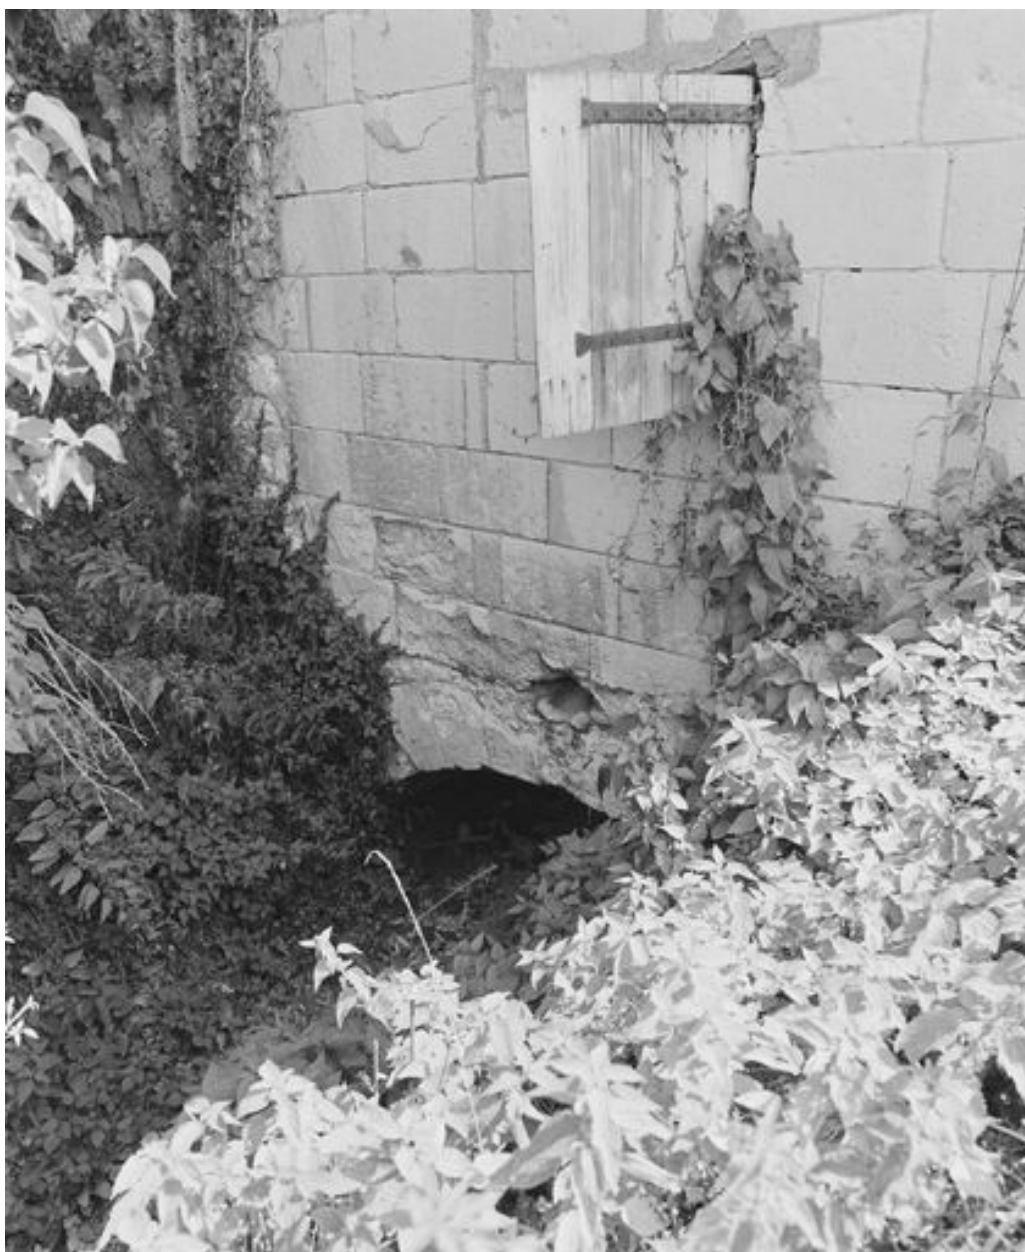
Le corps ouest de l'ancienne boucherie, enjambant le cours de l'Arceau.

En partie ouest, le bâtiment franchit le lit de l'Arceau et le soubassement est ici porté par une petite arche ; le gouttereau nord de cette arche a été refait en moyen appareil de tuffeau à la fin du XIX<sup>e</sup> siècle (1889 selon la tradition orale) et devait être flanqué d'éléments en charpente. La configuration de cette extrémité ouest du bâtiment et ces remaniements sont à l'origine d'interrogations sur la nature de cet édifice et on crut parfois reconnaître là un moulin, ce que ni l'examen des structures, ni la documentation ancienne ne permettent de corroborer. Cet espace au voisinage du cours d'eau, semble bel et bien s'accorder avec des espaces liées à l'abattage des bêtes, au débitage des viandes ou au traitement des peaux.

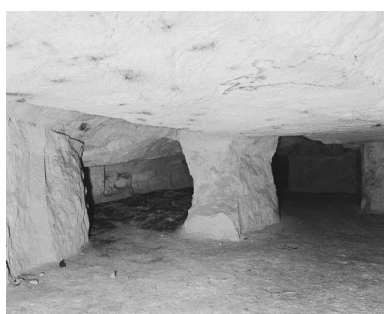
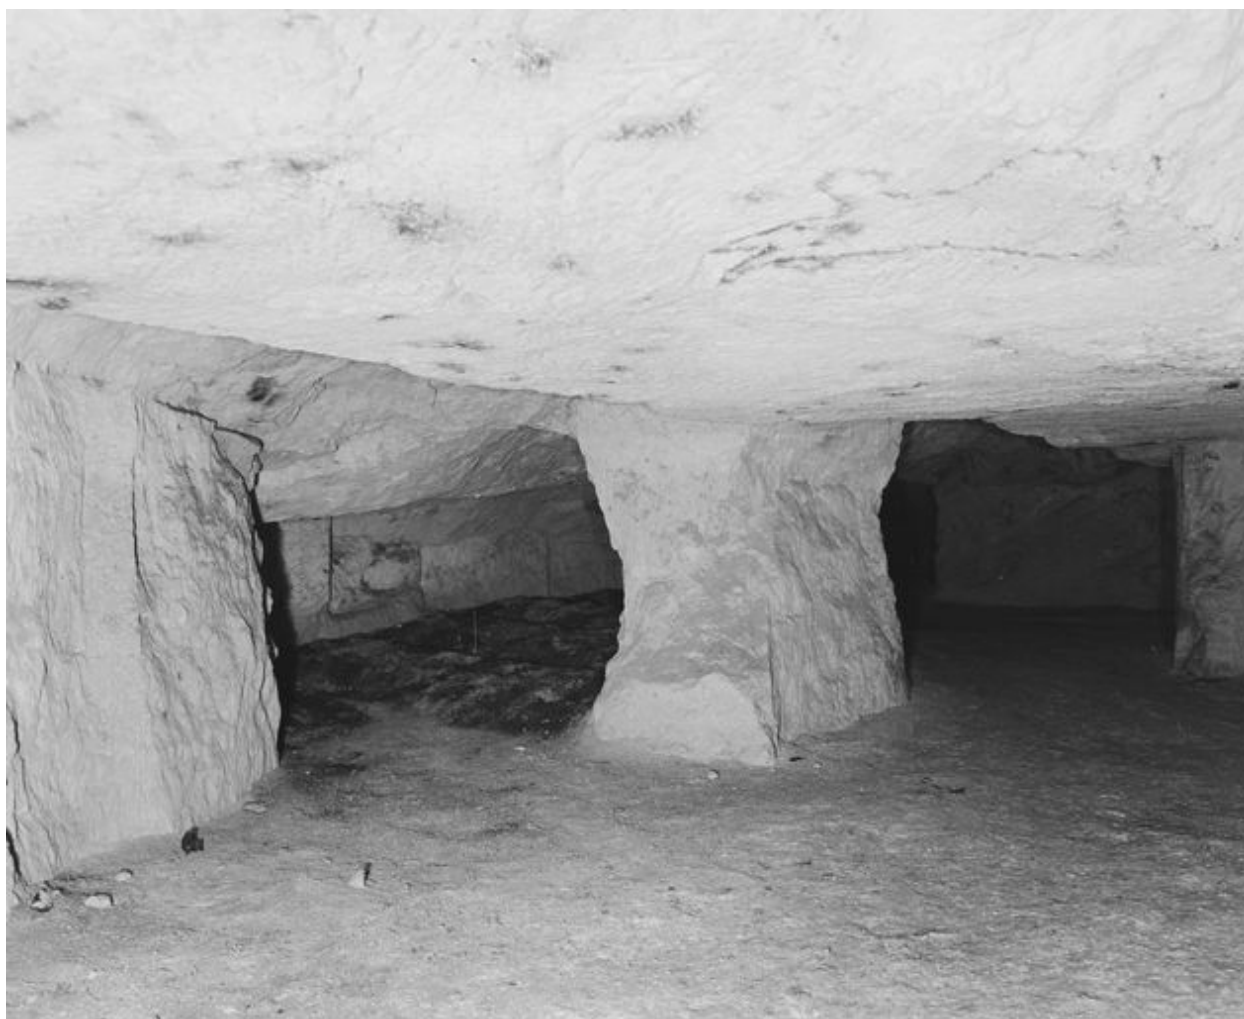
Carrière d'extraction de tuffeau, à immédiate proximité de l'ancienne boucherie.
